**FICHA CÁTALOGO N°136****BIEN INMUEBLE DE VALOR ARQUITECTÓNICO****DESCRIPCIÓN:**

**BIEN INMUEBLE DE VALOR ARQUITECTÓNICO****FICHA CATALOGO N°137****TIPOLOGÍA EDIFICATORIA:**

Vivienda terrera en esquina, con cubierta inclinada y carpintería de madera.

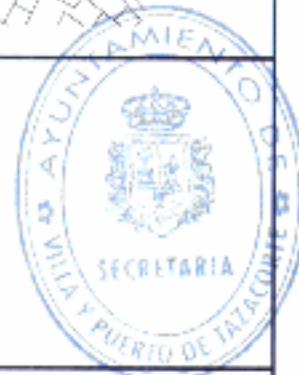
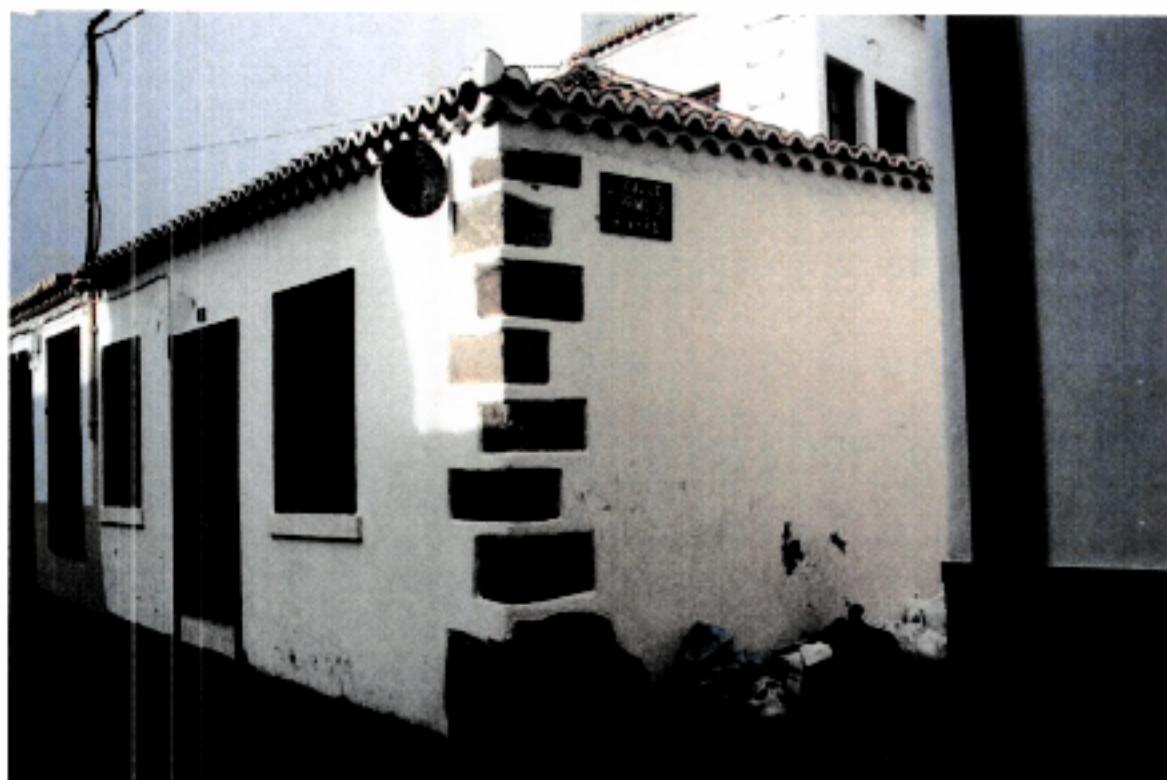
**BIEN INMUEBLE DE VALOR ARQUITECTÓNICO****FICHA CATALOGO N° 156****TIPOLOGÍA EDIFICATORIA:**

Composición tradicional de huecos adintelados.
La fachada principal se compone de tres huecos formando simetría: una puerta central y dos ventanas laterales.
La puerta presenta encintado de madera de suelo a dintel y se compone de dos hojas calientes de madera divididas en cuarterones.
Las ventanas son del tipo guillotina, con dos hojas acristaladas de trayectoria vertical y divididas mediante varillas.
El marco es liso y muy sencillo.
La ventana presenta un pequeño alféizar que se forma como saliente del paramento.
