CATÁLOGO ARQUITECTÓNICO MUNICIPAL

**COMPENSIVO DE LOS BIENES QUE CONSTITUYEN
EL PATRIMONIO ARQUITECTÓNICO DEL MUNICIPIO**

PROMOTOR: **ILUSTRE AYUNTAMIENTO DE SAN BARTOLOMÉ**

OCTUBRE - 2005

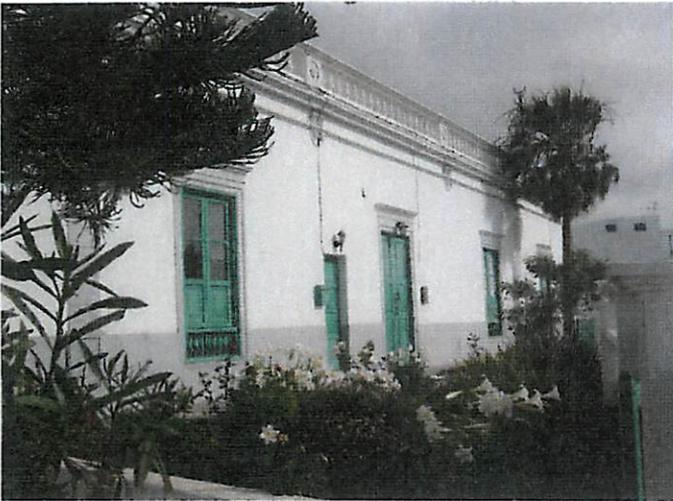
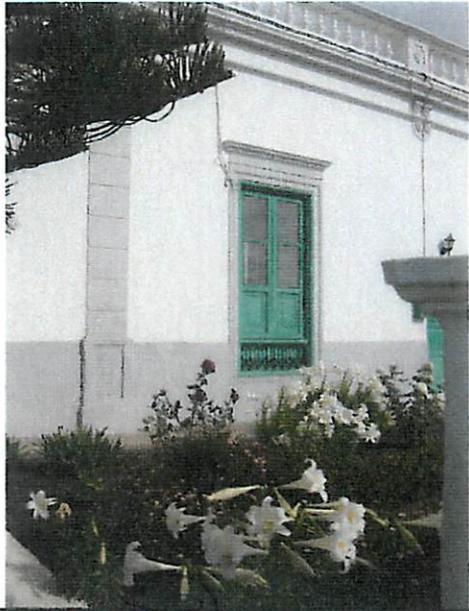
Fachada con 4 vanos originales (2 puertas y 2 ventanas), en carpintería tradicional del tipo "pecho de paloma". Las ventanas poseen antepecho de madera y están acristaladas en la sección superior. Se protege la fachada como elemento configurador del entorno urbano.

Estado de Conservación: Bueno

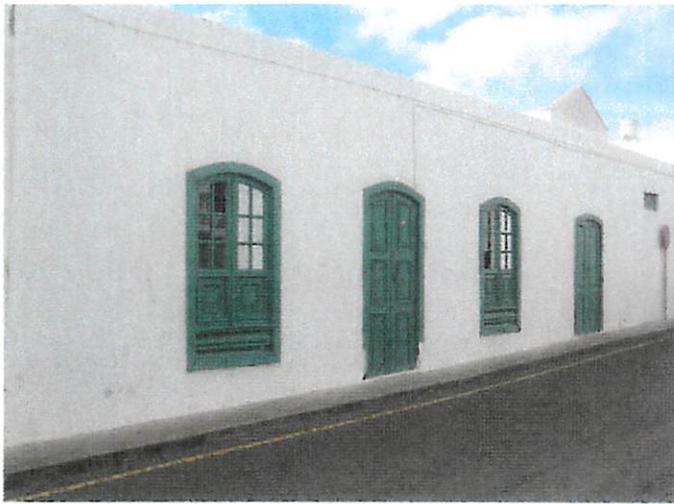
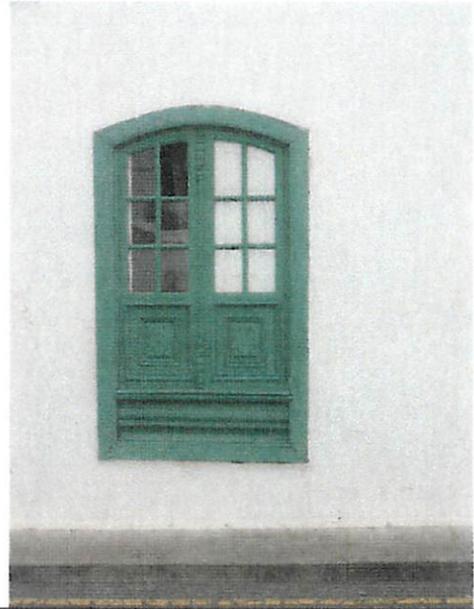
Fachada con 3 vanos en carpintería tradicional (2 del tipo "pecho de paloma" y 1 rectangular). El lateral Sur posee un único vano (puerta en carpintería tradicional del tipo "pecho de paloma"). Se protege la fachada como elemento configurador del entorno urbano.

Estado de Conservación: Bueno

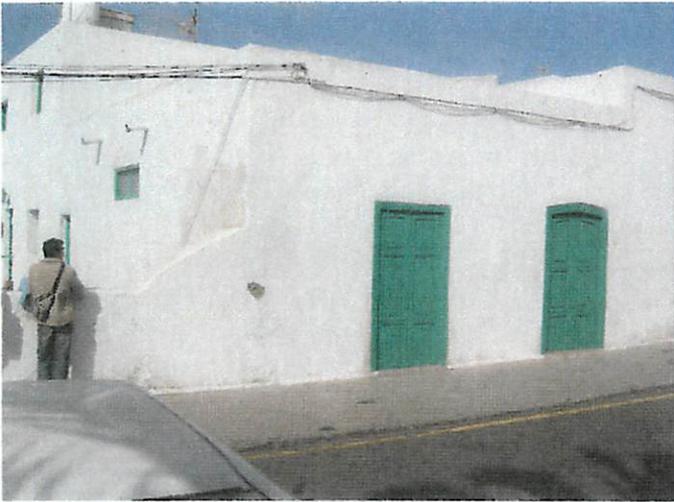
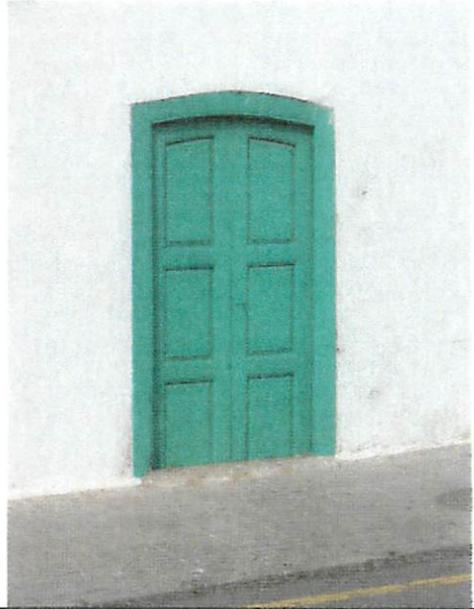
Vivienda tradicional "Tipo A" con planta en forma de "L", con patio y "sobrado". Al mismo se accede desde el patio mediante una escalera que culmina en un balcón tradicional de madera. Muros de carga y cubierta plana. El volumen anexo al "sobrado" posee cubierta inclinada a dos aguas de madera y torta de barro. La fachada posee decoración de franjas pintadas simulando cornisa y esquinas. Asociadas a la vivienda existen una alcogida y un aljibe.

Estado de Conservación: Malo

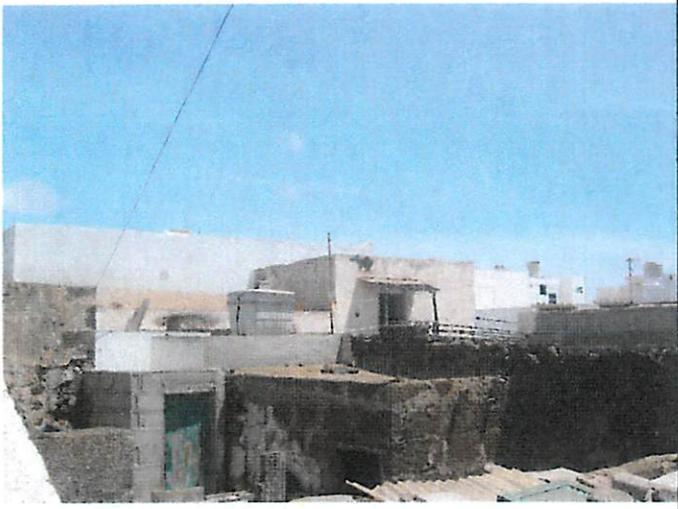
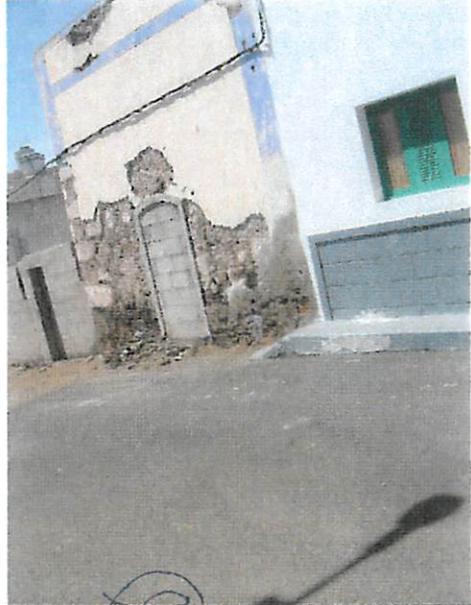
Vivienda tradicional "Tipo A" con muros de carga y cubierta inclinada a dos aguas de madera y torta de barro. Presenta patio con aljibe. Uno de los volúmenes se encuentra en estado ruinoso (techos caídos y muros derruido

Estado de Conservación: Regular

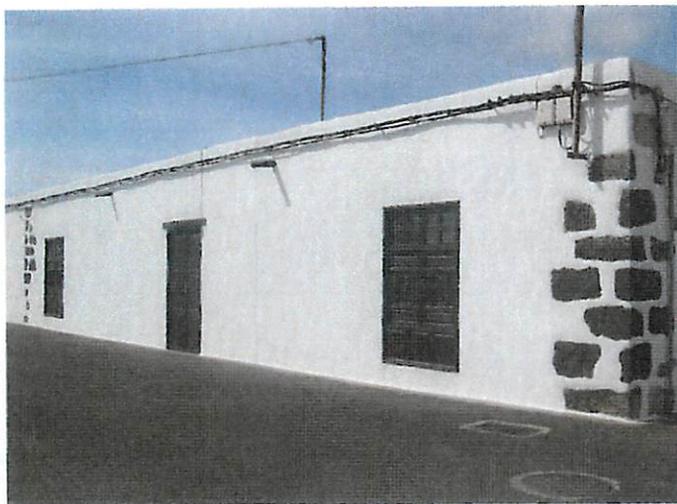
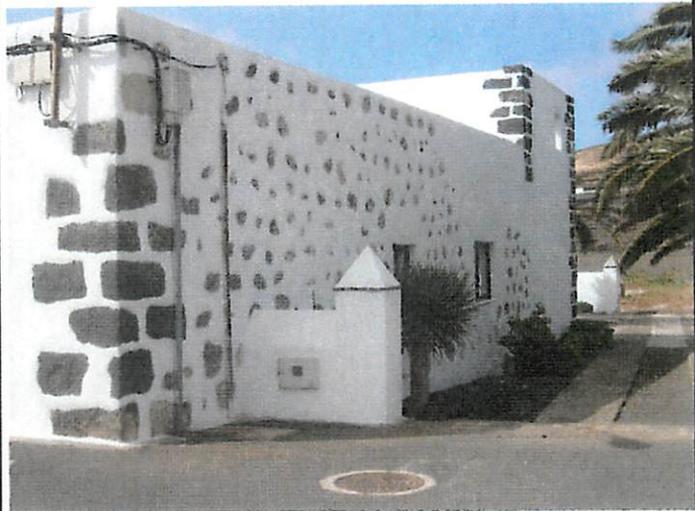
Vivienda tradicional "Tipo A" con muros de carga y cubierta inclinada a dos aguas de madera y torta de barro con alero de piedra. El artesanado presenta decoración con motivos geométricos (rombos y hexágonos) en la viga cumbreira.

Estado de Conservación: Bueno

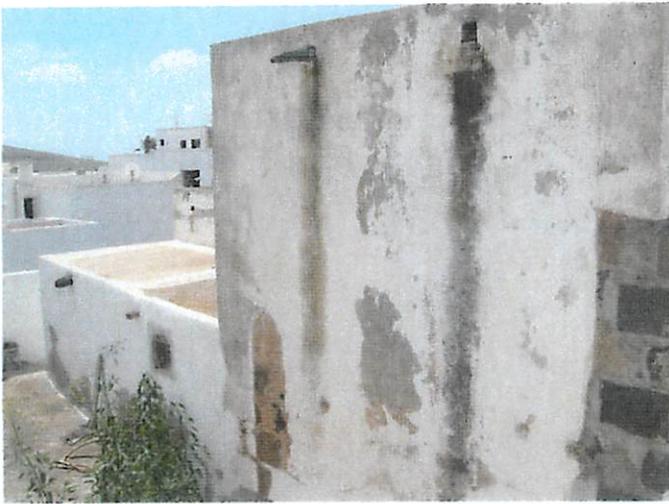
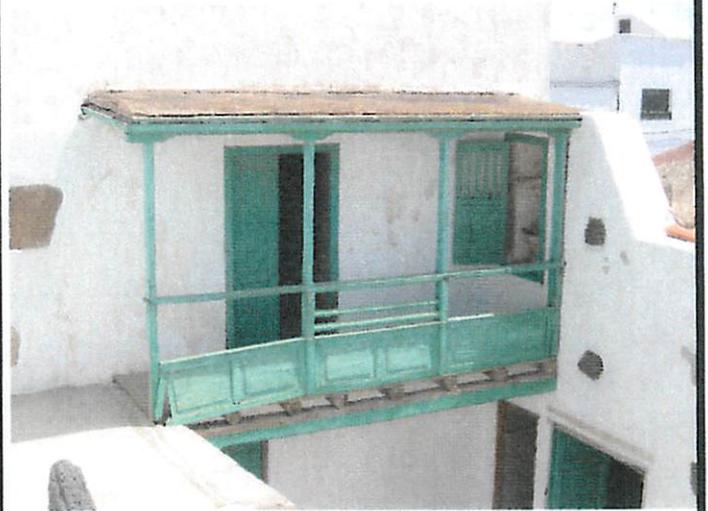
27

Vivienda tradicional originalmente de "Tipo B" con patio interior y "sobrado" (pero se demolieron parte de los volúmenes que conformaban dicha tipología).
Muros de carga y combina cubierta plana, cubierta inclinada a dos aguas y cubierta inclinada a cuatro aguas.
Al "sobrado" se accede desde el patio mediante una escalera de factura moderna en piedra volcánica que culmina en un balcón tradicional de madera.
Aunque la vivienda ha sufrido reformas (añadido de volúmenes, construcción de portón y muros perimetrales y colocación de tejas) y demoliciones, conserva muchos de los elementos definidores de la vivienda tradicional.

Estado de Conservación: Regular

Grado de Protección: Estructural

Eliminar falso llagueado simulando cantería vista.
Eliminar cubierta moderna de tejas y sustituir por otra simulando torta de barro.

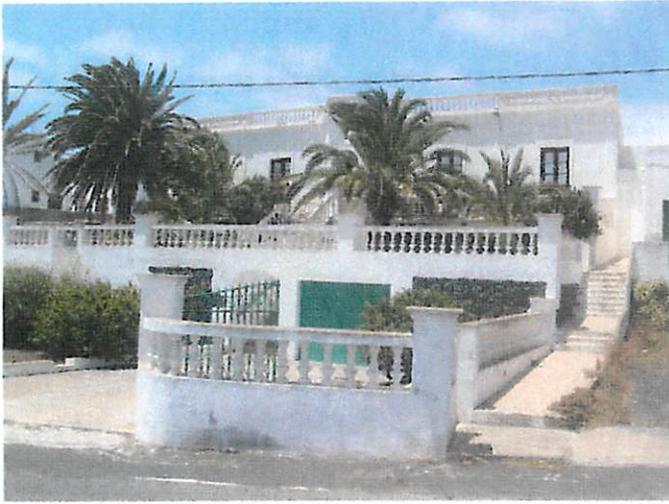
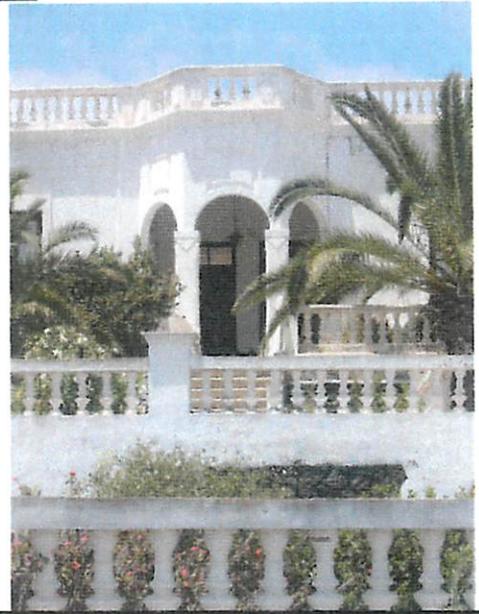
28

Inmueble atípico "Tipo balneario" que responde a las motivaciones de su construcción (utilizarla como Fonda). A la fachada le antecede un gran espacio ajardinado escalonado delimitado con balaustradas. La fachada destaca por poseer un porche central con arcos de medio punto sostenidos en columnas. Toda la fachada está rematada en su parte superior con motivos esgrafiados en relieve y por una balaustrada. Se protege la fachada y el espacio ajardinado por su singularidad y como elemento configurador del entorno urbano.

Estado de Conservación: Bueno

Grado de Protección: Parcial (Fachada y espacio ajardinado)

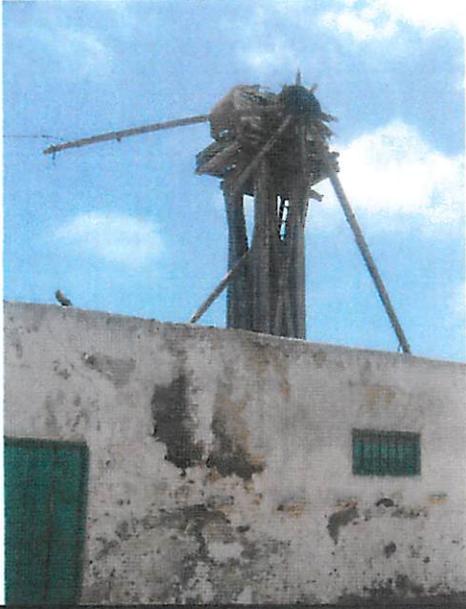
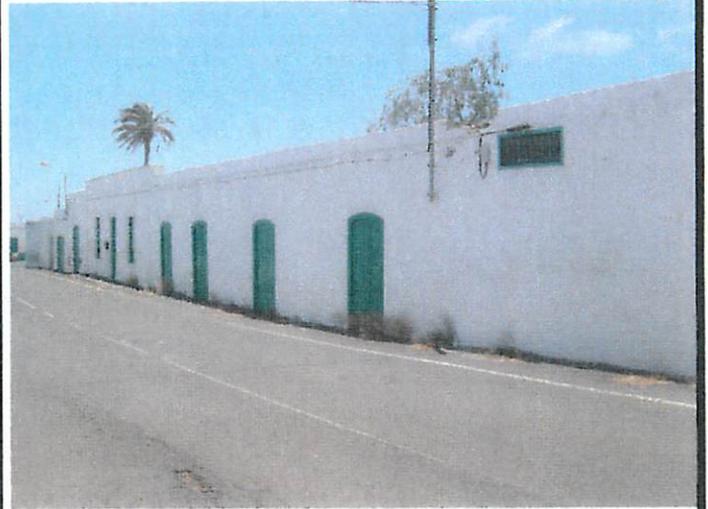
29

Vivienda tradicional "Tipo B" con patio interior.

Muros de carga y cubierta plana.

Fachada con 4 vanos simétricos (4 puertas de tipo "pecho de paloma" en carpintería tradicional)

Conserva numerosos "amarraderos" en uno de sus laterales donde se amarraban las bestias que llevaban el grano a la molina.

Estado de Conservación: Bueno**Grado de Protección:** Integral

Eliminar cableado e instalaciones de conducción eléctrica de la fachada. Realizar propuesta de puesta en uso (restauración e instalación de señalética informativa).

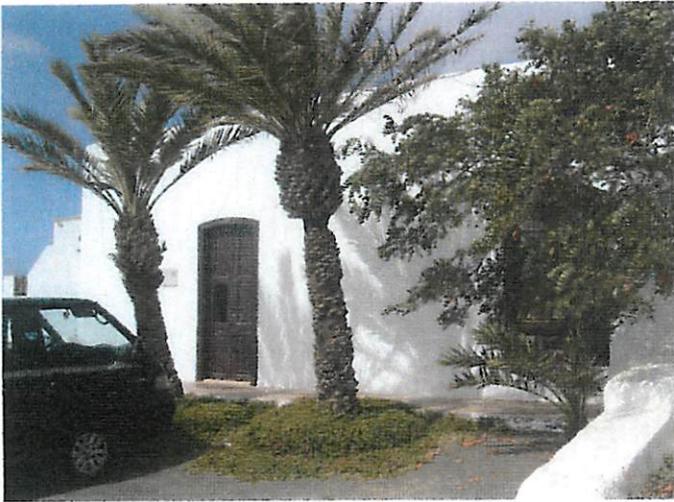
30

Vivienda tradicional "Tipo A".

Muros de carga y cubierta plana.

Fachada con 2 vanos asimétricos (1 puerta de tipo "pecho de paloma" y 1 ventana de igual tipología con antepecho de madera y acristalada en su sección superior).

A la construcción antigua se le han adosado otros volúmenes de factura moderna sin alterar la tipología de la misma.

Estado de Conservación: Bueno

Grado de Protección: Ambiental

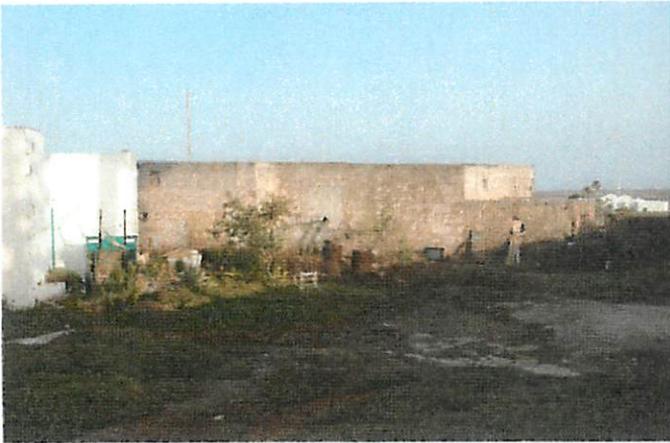
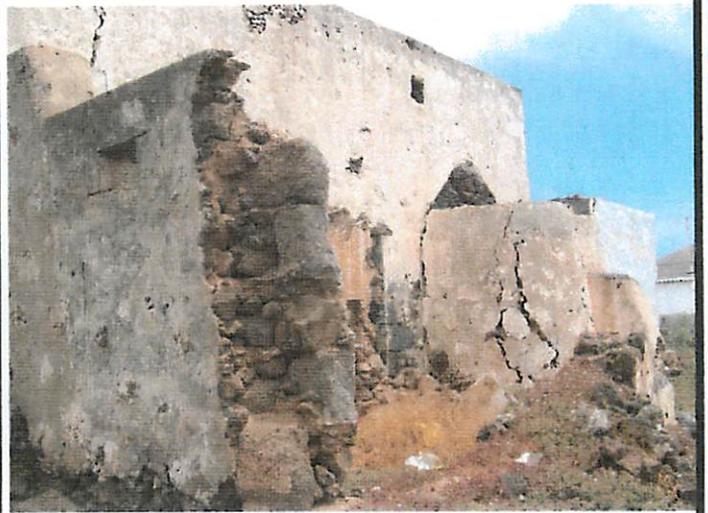
Algunos de los muros está agrietados y muchos de los techos de madera están parcial o totalmente derruidos.

Estado de Conservación: Malo**Grado de Protección:** Ambiental

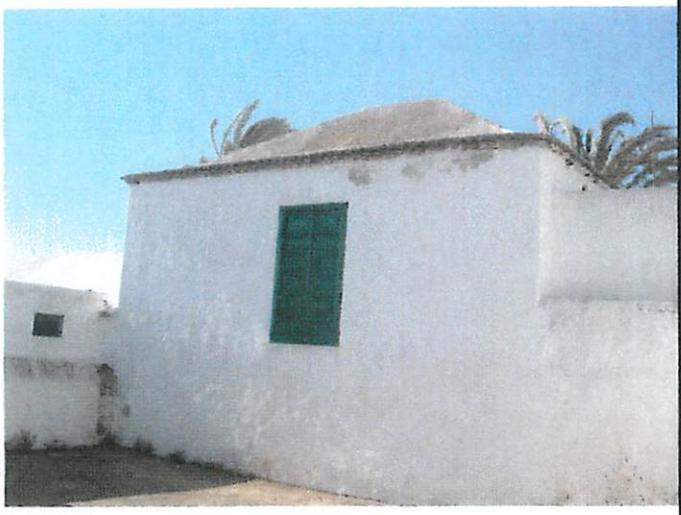
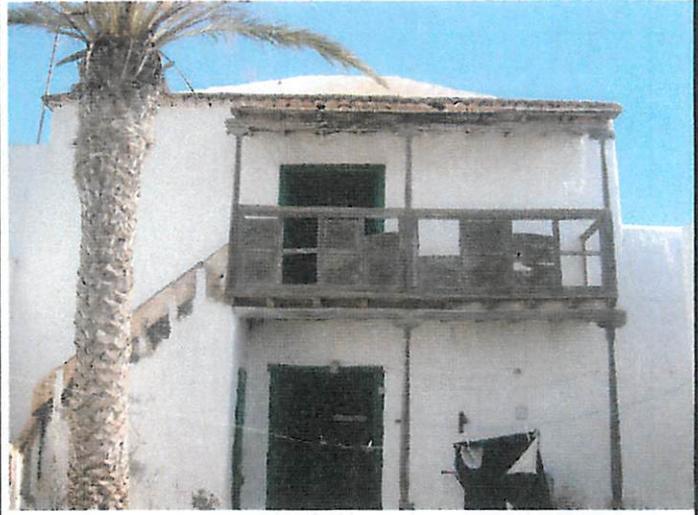
Vivienda tradicional "Tipo A" con planta en forma de "L", con patio y "sobrado". Muros de carga y combina cubierta inclinada a dos y a cuatro aguas. Al "sobrado" se accede desde el patio mediante una escalera de piedra volcánica que culmina en un balcón de madera en carpintería tradicional. El artesonado de la techumbre del "sobrado" está decorado con motivos geométricos en su viga cumbreira. La ventana del "sobrado" posee asientos al interior. La vivienda conserva otros muchos elementos singulares (palomares y elementos de carpintería tradicional) que lo convierten en un inmueble de gran valor.

Estado de Conservación: Regular**Grado de Protección:** Integral

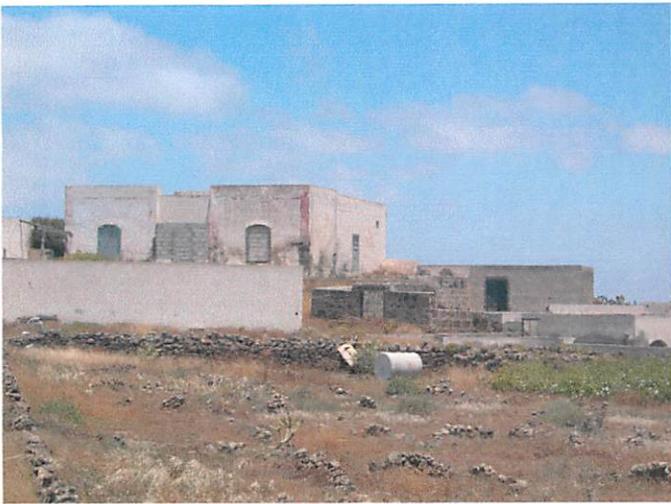
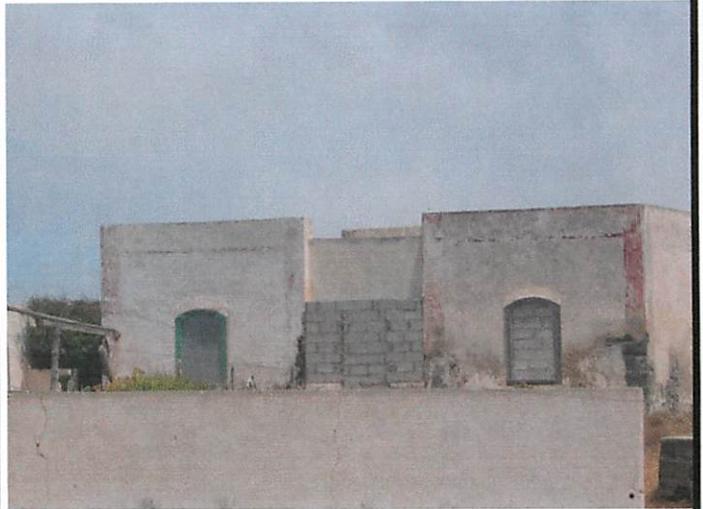
Fachada con 3 vanos simétricos que en la actualidad han perdido los elementos de carpintería tradicional y se encuentran tapiados con bloques. La fachada está decorada mediante franjas pintadas simulando cornisa y esquinas. Asociados a la vivienda existen 9 aljibes, 1 alcogida, cuadras y otras dependencias agrícolas (algunas de factura moderna)

Estado de Conservación: Regular**Grado de Protección:** Integral

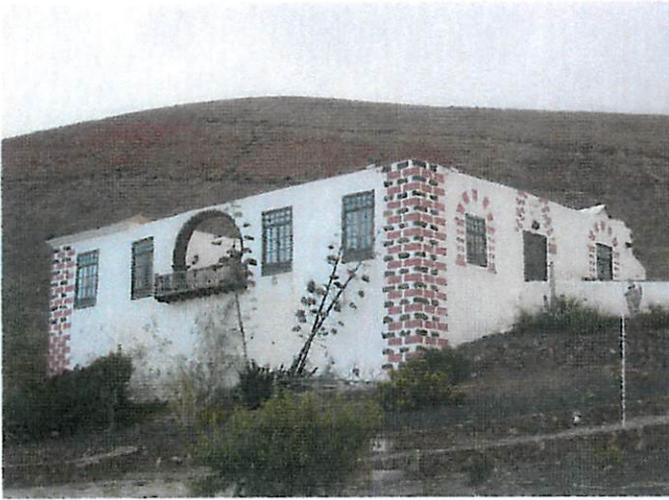
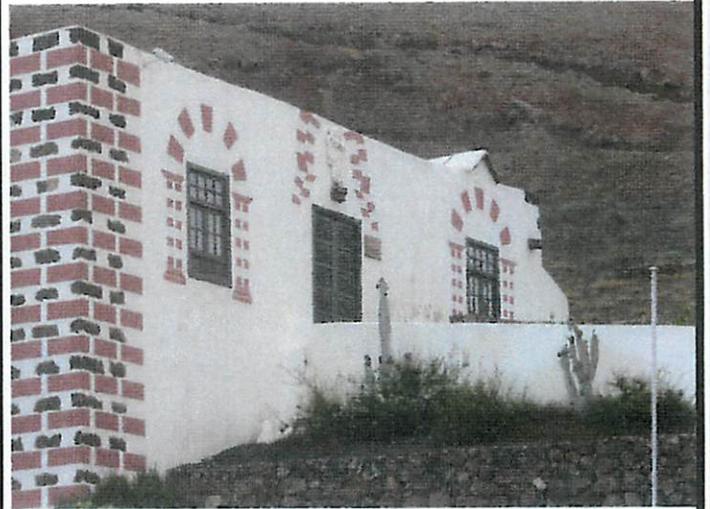
Posee una gran chimenea de piedra labrada y un enorme balcón mirador con arcos de piedra orientado hacia el sur. La cocina dispone de una campana de cantería de gran interés.

Las habitaciones que rodean el patio están bajo una gran galería cubierta sostenida por pilares de madera.

Estado de Conservación: Bueno**Grado de Protección:** Integral

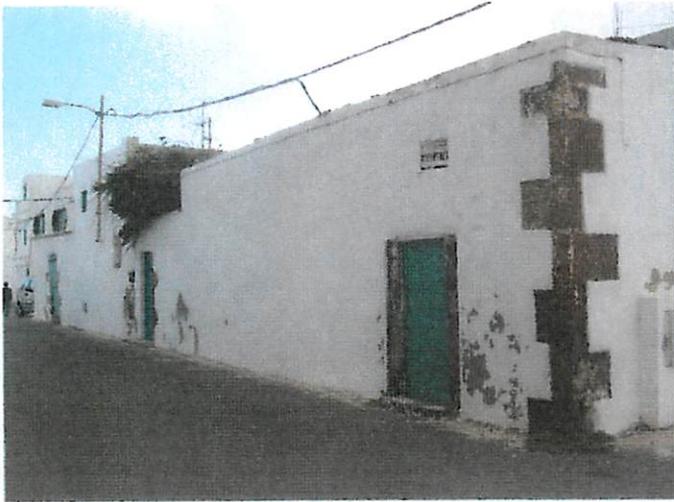
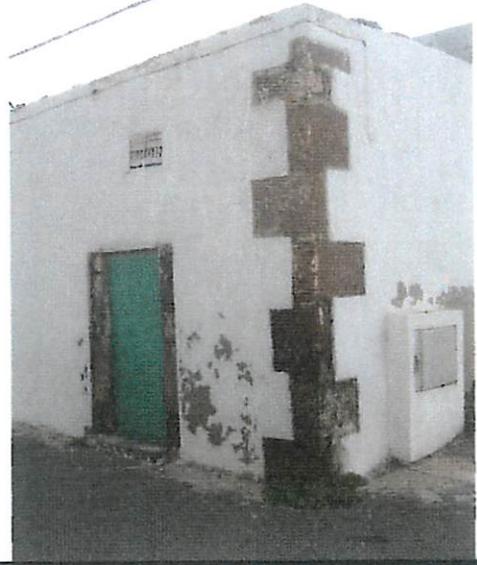
Conserva techos de madera en algunas dependencias, mientras que otras están destechadas por completo y se hallan en desuso.

Estado de Conservación: Malo**Grado de Protección:** Ambiental

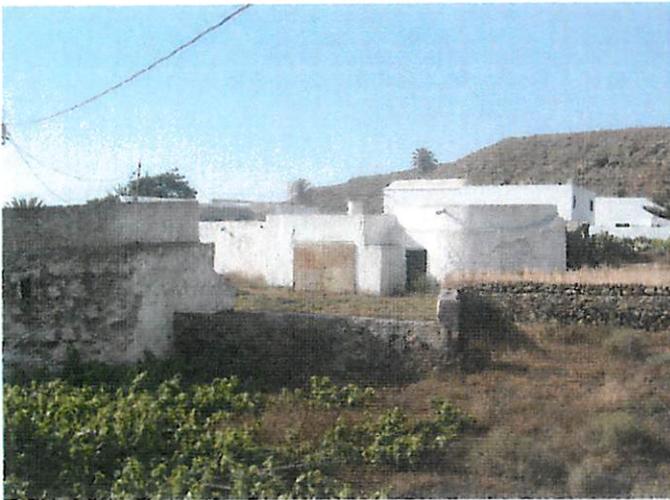
Conserva techos de vigas de madera y piedras volcánicas en la bodega. Los techos de madera y torta de barro, por el contrario, se encuentran semiderruidos o en estado de inminente derrumbe.

Estado de Conservación: Regular**Grado de Protección:** Integral

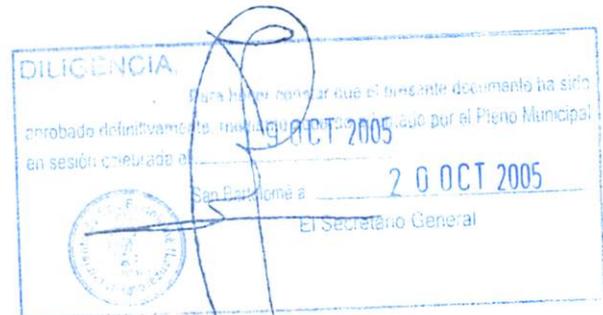
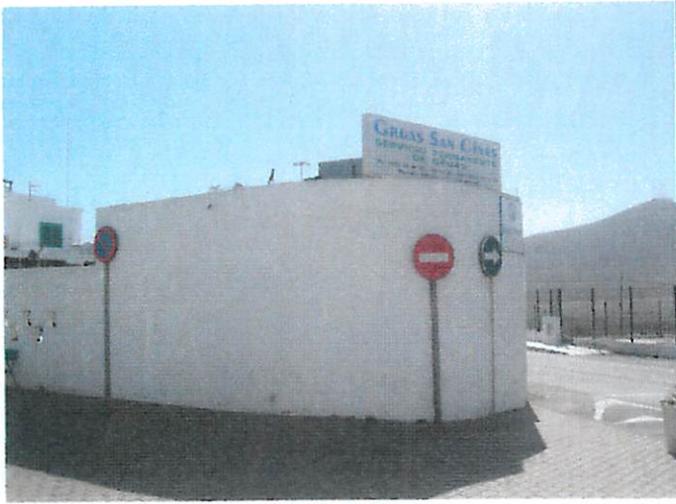
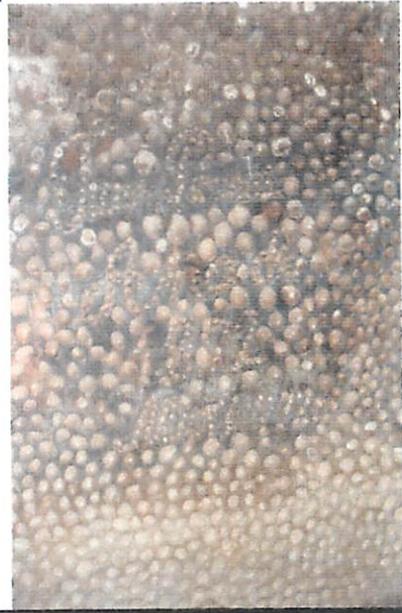
43

Vivienda conformada por un único volumen.

Conserva puerta y ventana en carpintería tradicional. Posee un acceso en forma de patio abierto.

Estado de Conservación: Bueno**Grado de Protección:** Ambiental

Eliminar cableado e instalaciones de conducción eléctrica de la fachada.

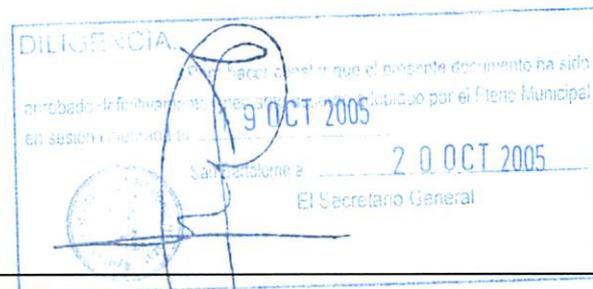
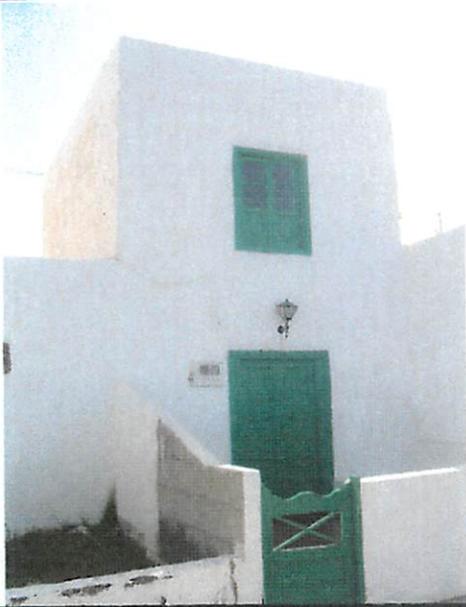
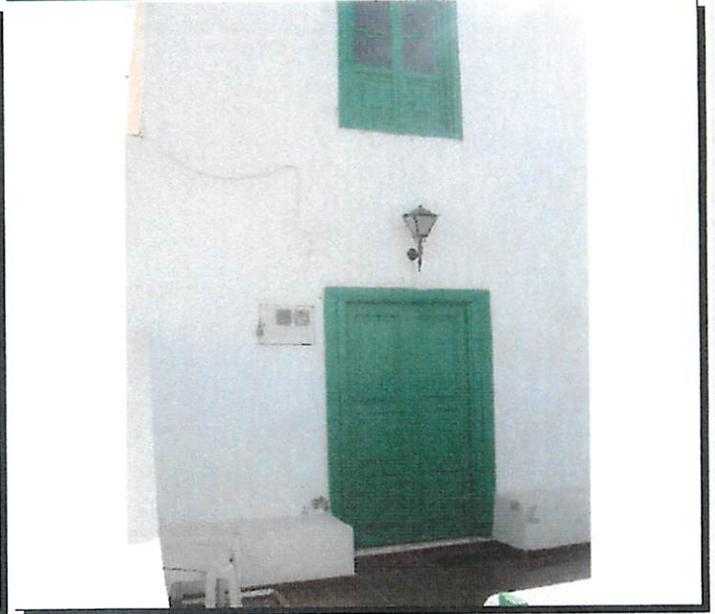
44

Vivienda tradicional "Tipo B" con patio central.

Muros de carga y cubierta plana.

La fachada posee tres vanos simétricos (puerta central rectangular de doble hoja y ventanas modernas de aluminio a cada lado). La fachada poseía una decoración con franjas pintadas simulando cornisa y esquineras.

El remate superior de la cornisa está decorado con una balaustrada central de madera.

Conserva techos y suelos de madera. Bajo el suelo tiene un sótano que se usaba como almacén.

Estado de Conservación: Bueno**Grado de Protección:** Ambiental

Eliminar cableado e instalaciones de conducción eléctrica de la fachada.
Eliminar ventanas metálicas y restituir los cerramientos de los vanos en madera simulando carpintería tradicional.

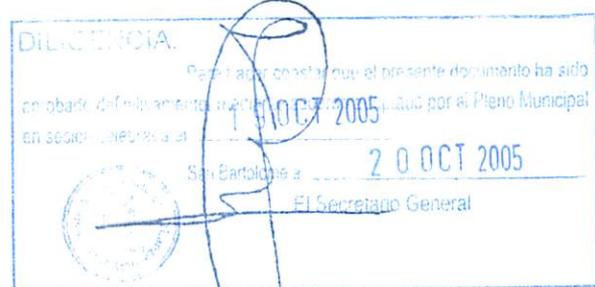
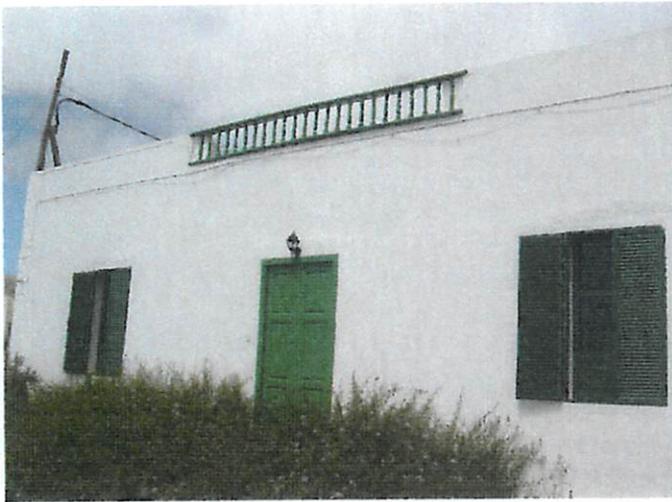
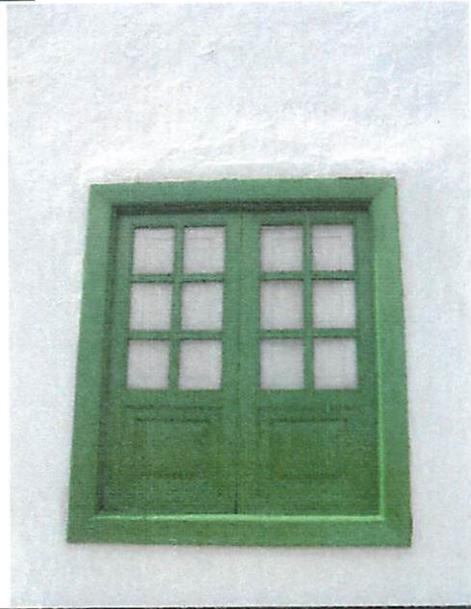
45

Vivienda tradicional "Tipo B" con patio.

Muros de carga y cubierta plana.

Fachada con 3 vanos simétricos (1 puerta central de forma rectangular en carpintería tradicional y 2 ventanas a los lados rectangulares con postigos en carpintería tradicional).

La fachada está decorada con franjas pintadas simulando cornisa y esquineras. A la vivienda se le adosa otra nave simple con puerta de una sola hoja (dependencia agrícola)

Estado de Conservación: Regular

Restituir los cerramientos deteriorados de los vanos en madera simulando carpintería tradicional.

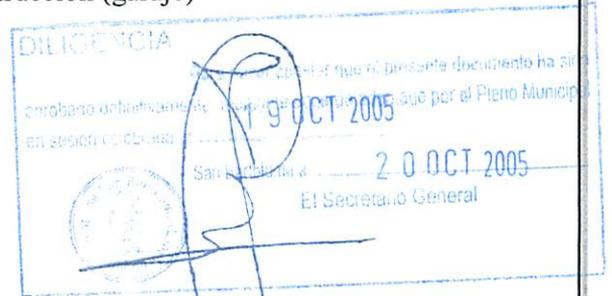
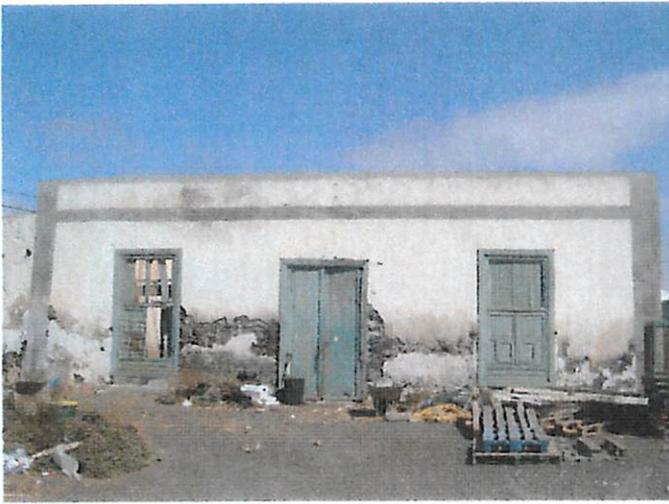
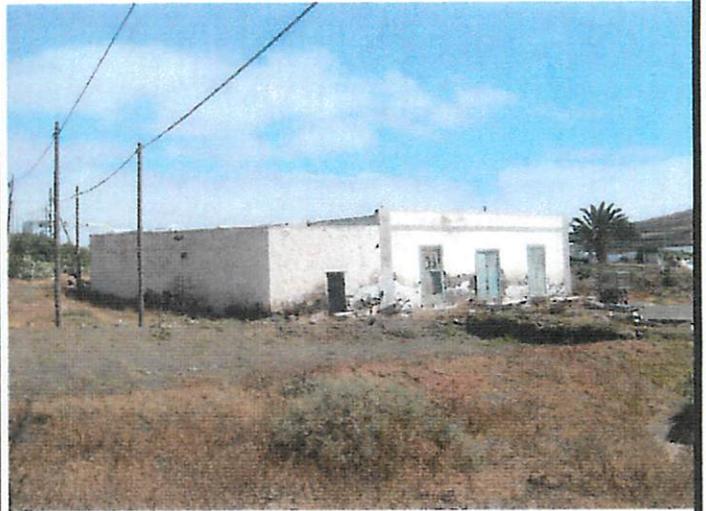
Asociada a la vivienda existe un lagar y una bodega. El lagar conserva el techo original (techo de "tilla"), mientras que la bodega tiene techo de fibrocemento.

Se protege el volumen del sobrado original y las dependencias anexas (bodega y lagar). Se excluye de la protección la fachada moderna y las dependencias de nueva construcción (garaje)

Estado de Conservación: Regular

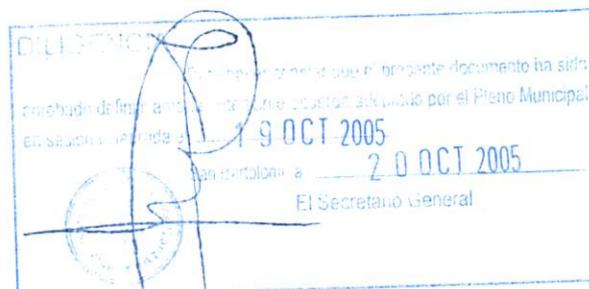
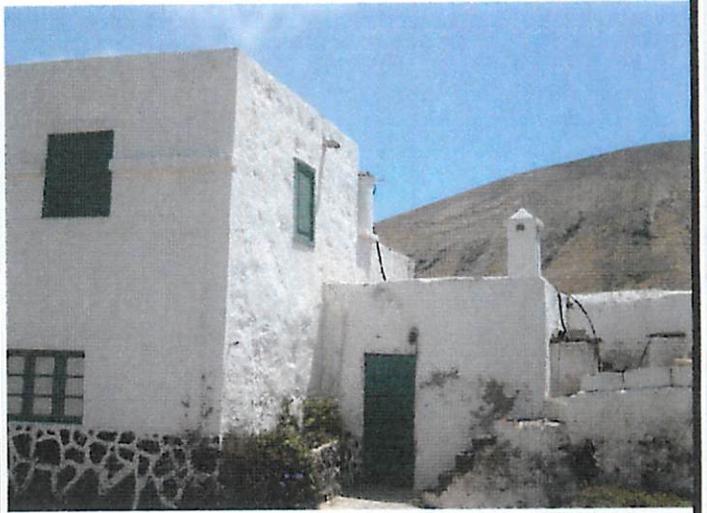
Muros de carga y cubierta plana. Destaca la utilización de arcos en la construcción de la bodega.

Se protegen los volúmenes que corresponden a la bodega y el lagar. Se excluyen de la protección las construcciones modernas (vivienda y garaje).

Estado de Conservación: Regular**Grado de Protección:** Ambiental

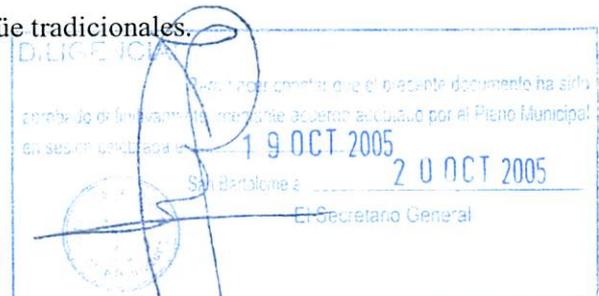
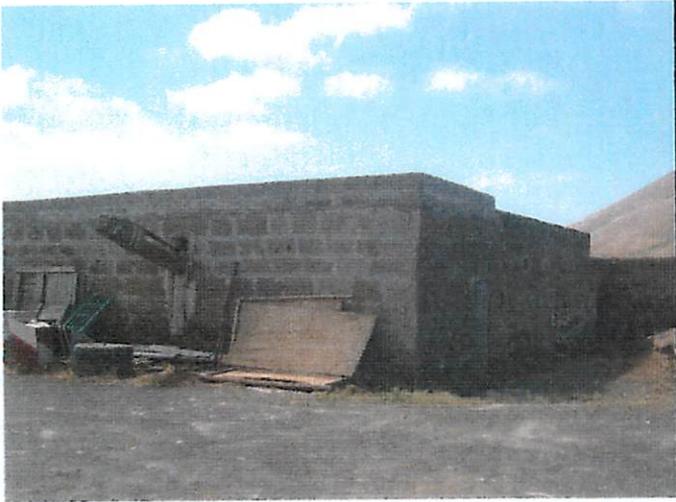
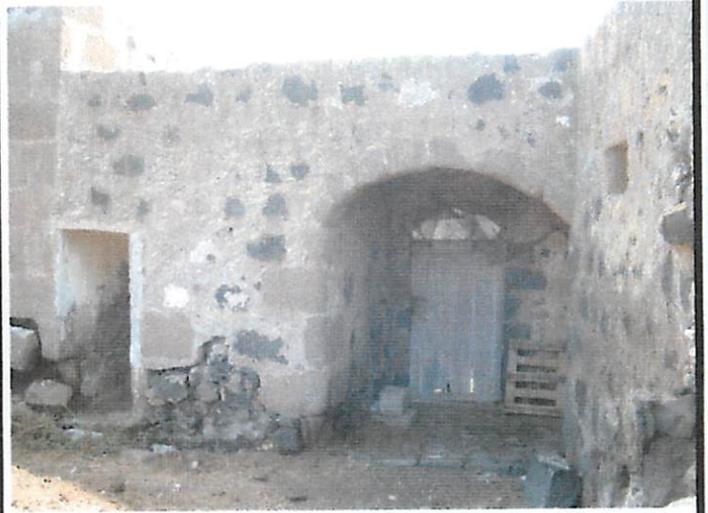
Conserva techos de madera semiderruidos y caños de desagüe tradicionales.

Asociado a la vivienda existe un lagar exento.

Estado de Conservación: Malo

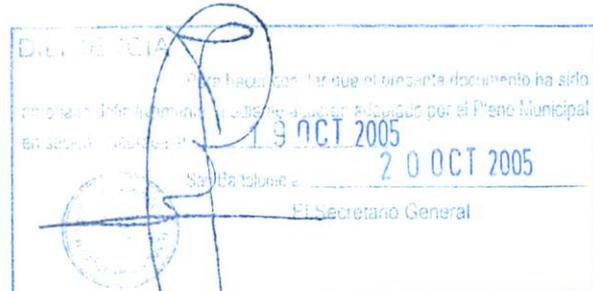
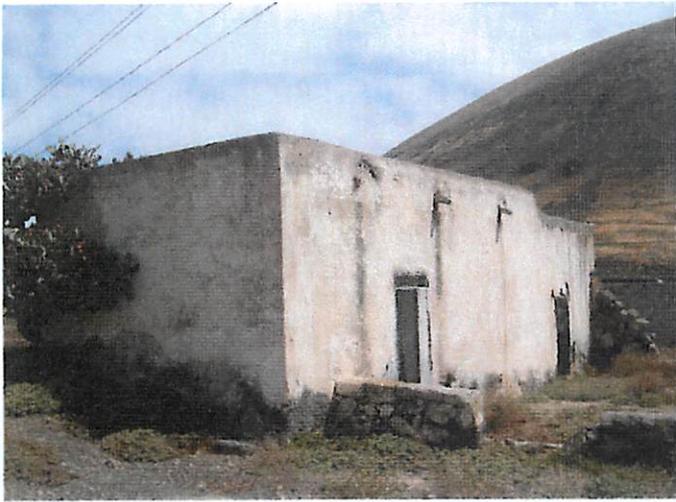
Ha perdido la techumbre original en algunos de sus volúmenes. Todas las puertas son modernas (de metal).

Conserva chimenea tradicional.

Estado de Conservación: Regular**Grado de Protección:** Integral

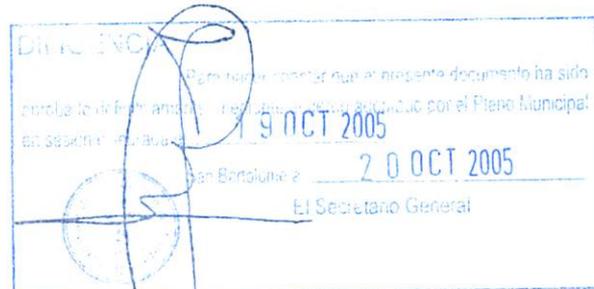
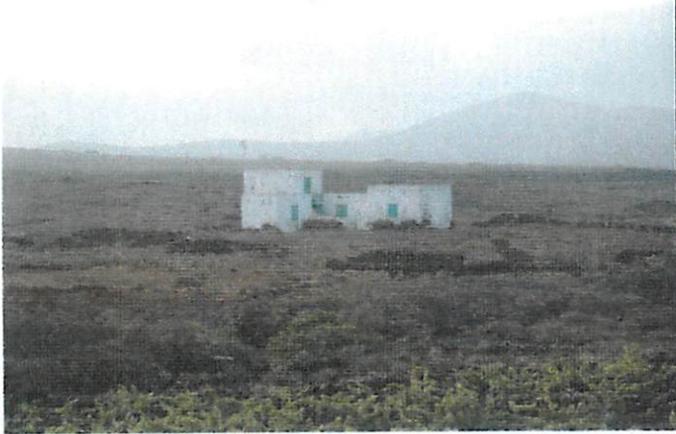
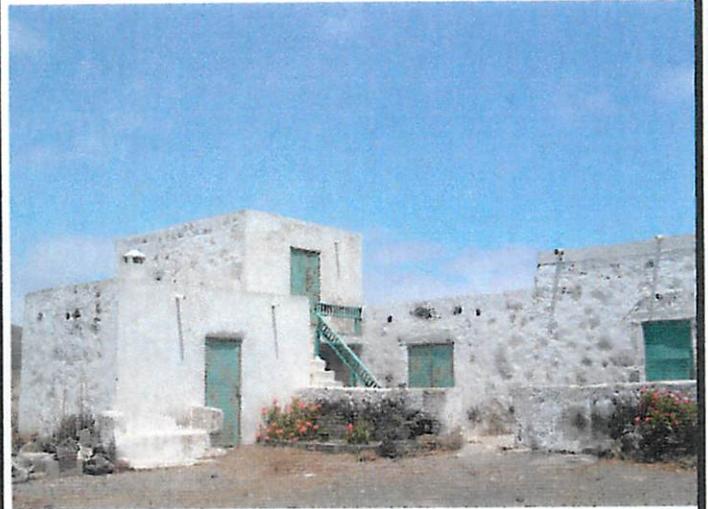
Conserva algunas puertas y ventanas en carpintería tradicional (aquellas que están en los volúmenes originales del inmueble).

Conserva chimenea tradicional y algunos caños de desagüe de madera tradicionales.

Estado de Conservación: Regular**Grado de Protección:** Ambiental

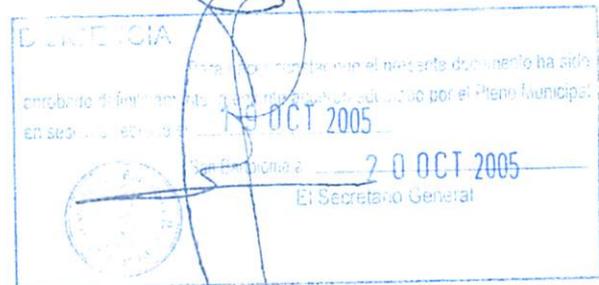
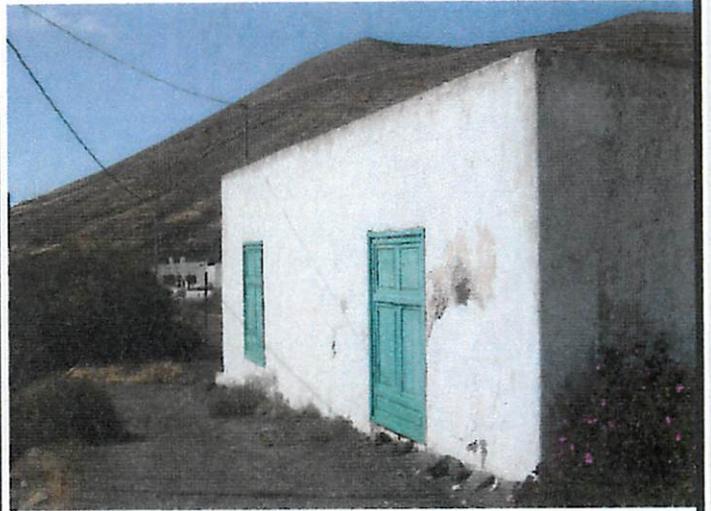
Los vanos, la cornisa y las esquineras están decorados con un marco en relieve a modo de moldura.

Únicamente se protege la fachada, ya que el resto del inmueble ha sido muy desvirtuado por las numerosas intervenciones que ha sufrido.

Estado de Conservación: Bueno**Grado de Protección:** Ambiental

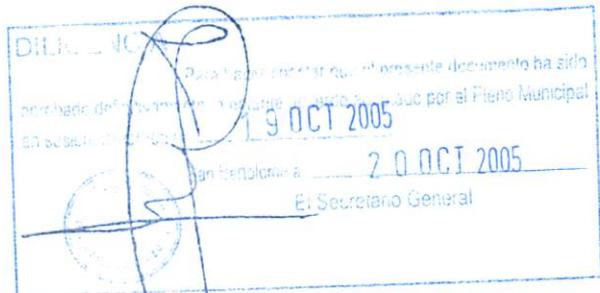
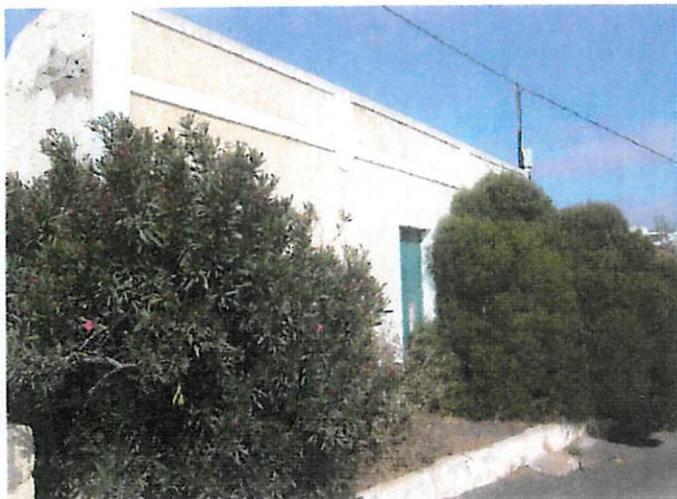
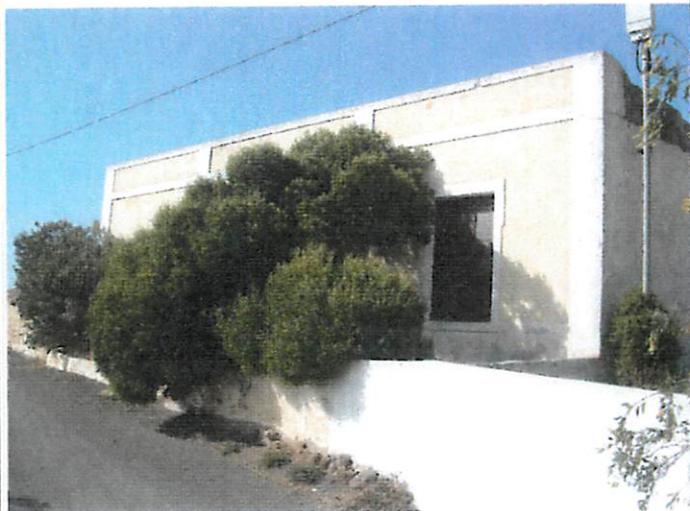
Vivienda tradicional "Tipo B" con patio central (fachada cerrada recientemente con un muro de bloques). Muros de carga y cubierta plana. Asociados a la vivienda existen una alcogida, un aljibe y un horno.

Estado de Conservación: Regular

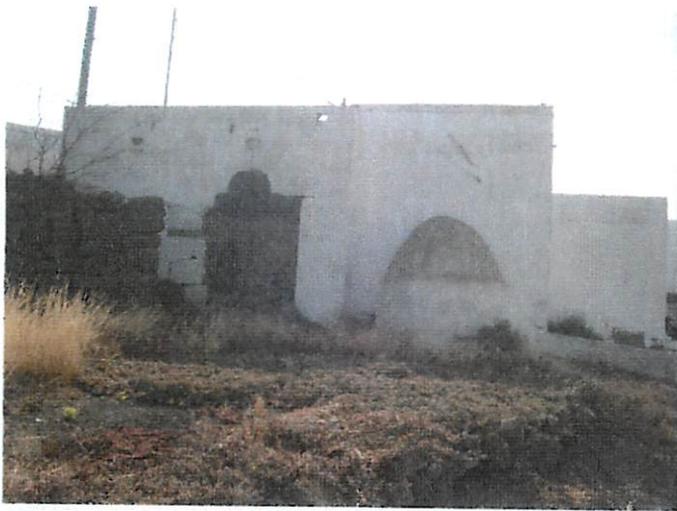
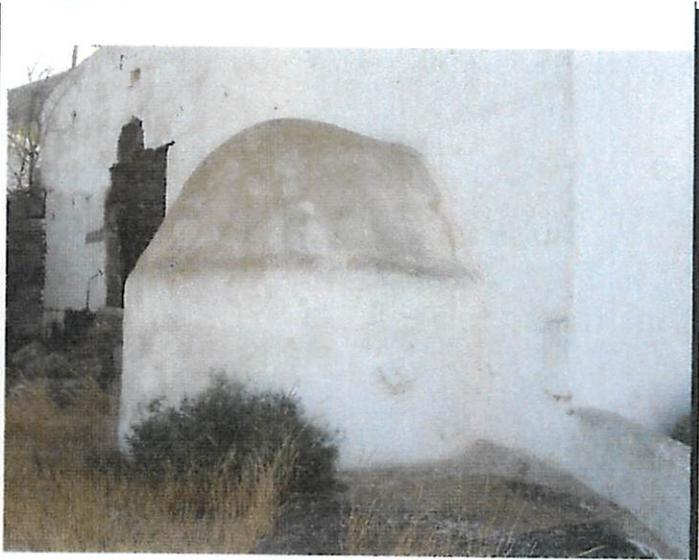
Conserva una chimenea tradicional (algo deteriorada) y algunos elementos en carpintería tradicional.

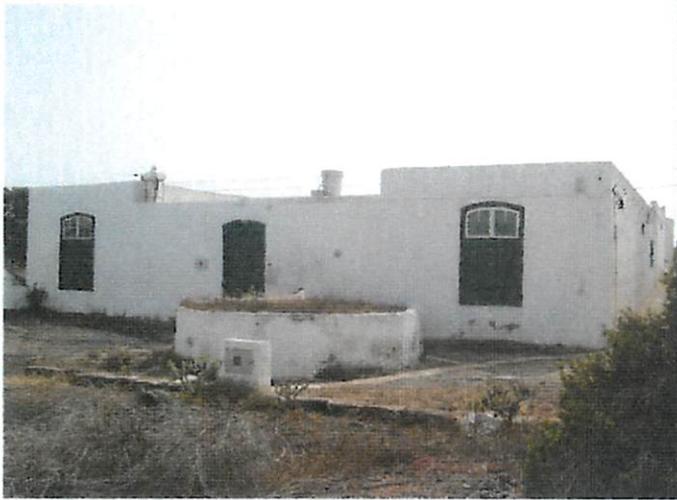
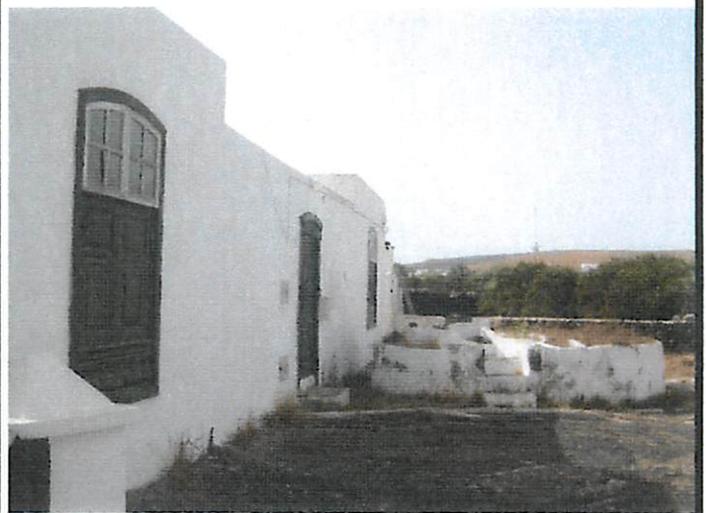
Conserva los techos de madera.

En el conjunto destaca el aprovechamiento de un burbuja volcánica para habilitar dependencias (lagar).

Estado de Conservación: Bueno**Grado de Protección:** Estructural

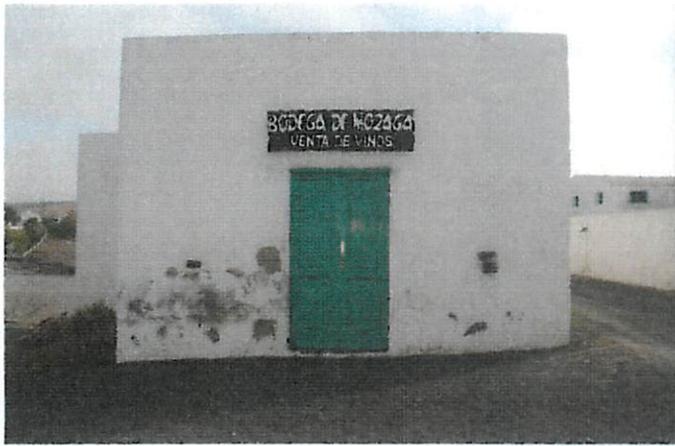
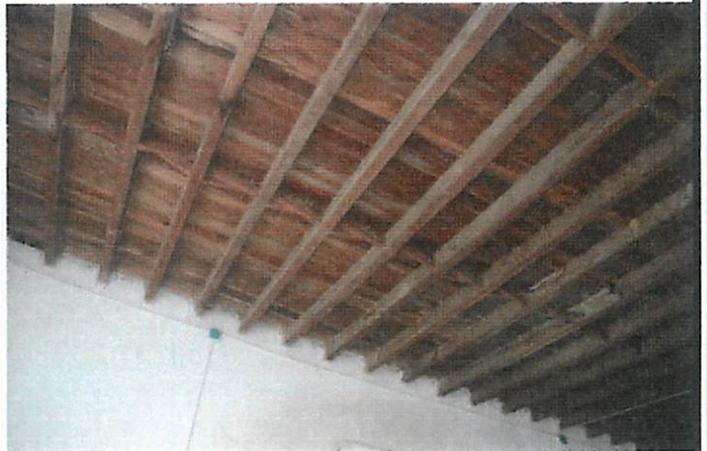
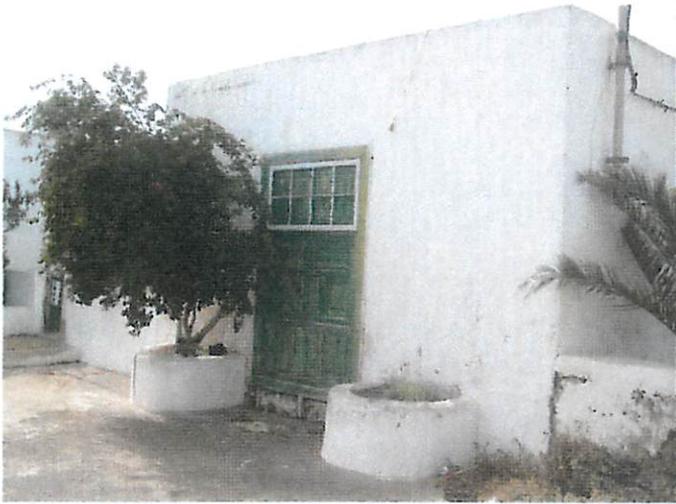
Vivienda tradicional "Tipo A" con planta en forma de "L" y con "sobrado" en la parte posterior.
 Muros de carga y cubierta plana.
 El "sobrado" tiene el techo derrumbado y los muros de ese sector del inmueble están agrietados.
 Conserva ventanas en carpintería tradicional (rectangulares de doble hoja con antepecho de madera y acristaladas en la sección superior)

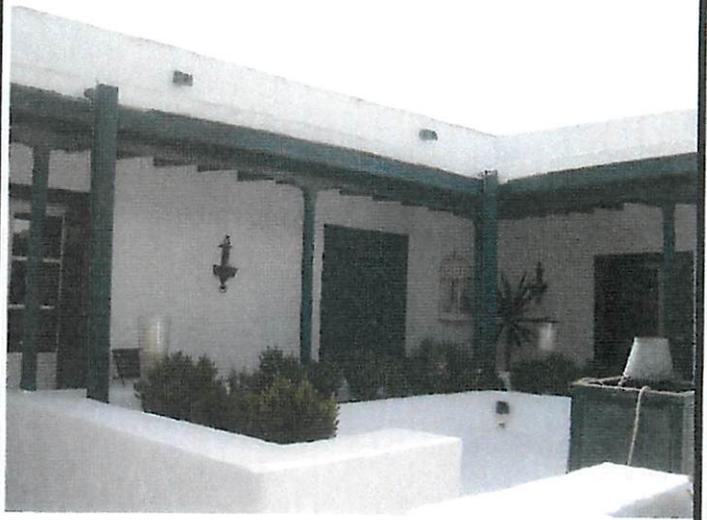
IMAGEN 2

Vivienda tradicional "Tipo B" con patio central y "sobrado", pero con elementos muy peculiares.

Muros de carga y cubierta plana.

Fachada con 4 vanos simétricos (ventanas rectangulares en carpintería tradicional y acristaladas en su sección superior). Destaca en la fachada un gran zaguán central cerrado con madera. Por medio de éste se accede a un patio abierto completamente rodeado por una arcada corrida también realizada en madera.

La fachada está decorada con franjas pintadas simulando cornisa y esquineras.

Estado de Conservación: Regular

Eliminar cableado e instalaciones de
 conducción eléctrica de la fachada.
 Reproducir elementos de madera deteriorados.
