CATÁLOGO ARQUITECTÓNICO MUNICIPAL

**COMPENSIVO DE LOS BIENES QUE CONSTITUYEN
EL PATRIMONIO ARQUITECTÓNICO DEL MUNICIPIO**

PROMOTOR: **ILUSTRE AYUNTAMIENTO DE SAN BARTOLOMÉ**

OCTUBRE - 2005

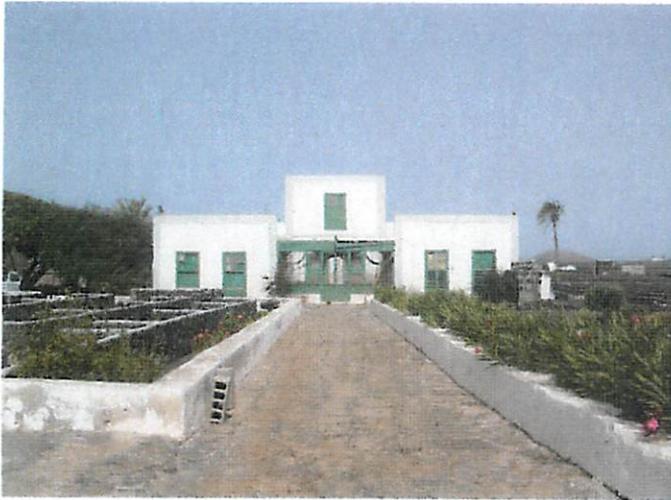
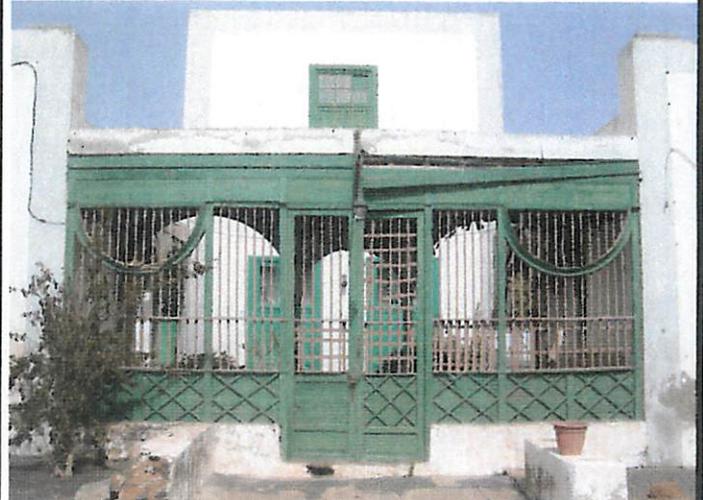
IMAGEN 1

Vivienda tradicional "Tipo A" a la que se le adosan un lagar, una bodega y una cocina.

Muros de carga y cubierta plana.

Los volúmenes que se corresponden con la vivienda son los mejor conservados (conservan techos y suelos de madera en relativo buen estado). Todo el inmueble carece de puertas o ventanas en carpintería tradicional. La techumbre de la cocina, el lagar y la bodega están total o parcialmente derrumbados.

Asociado a la vivienda existe un aljibe.

Estado de Conservación: Regular**Grado de Protección:** Estructural

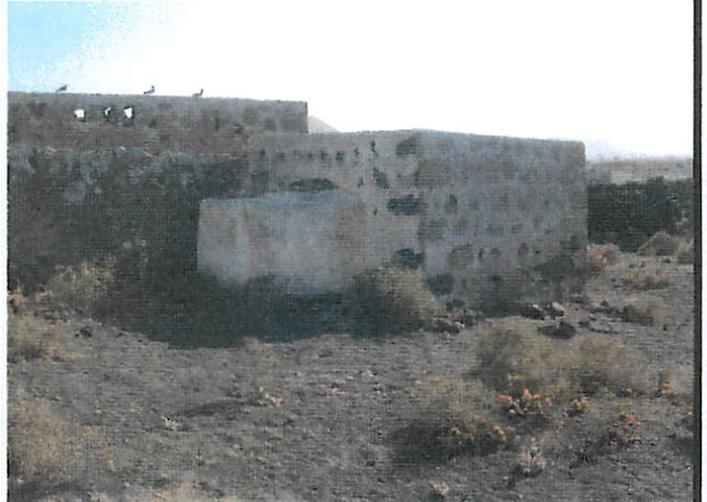
IMAGEN 2

El patio ha sufrido reformas y se le ha añadido un gran parterre de factura reciente. El "sobrado" tiene la peculiaridad de que es accesible desde el patio y desde el exterior del inmueble.

Conserva los techos de madera, aunque algunos están en situación de inminente derrumbe (la techumbre de la bodega y del lagar).

Estado de Conservación: Bueno

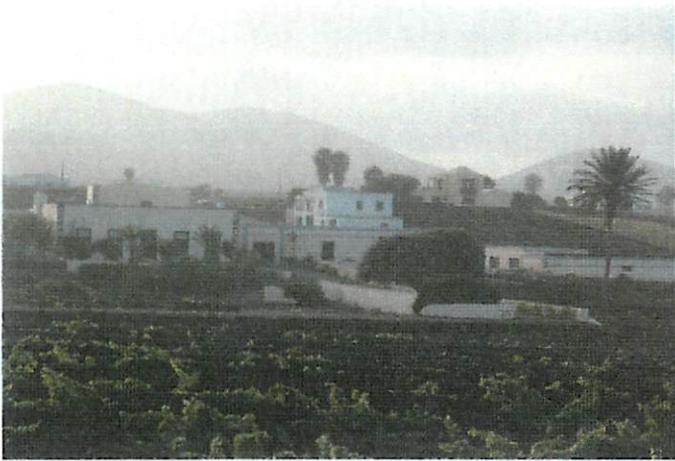
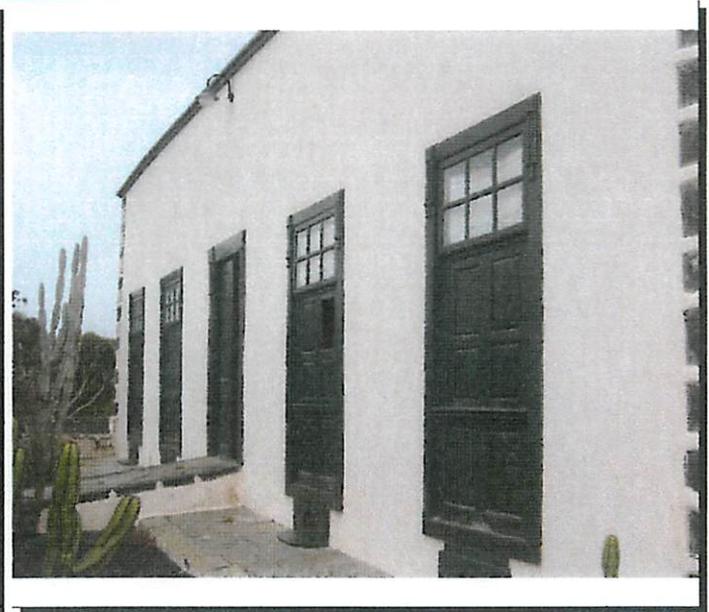
IMAGEN 1

Muros de carga y combina cubierta plana y cubierta inclinada a 4 aguas.

La vivienda ha sufrido muchas reformas y se le han añadido cuerpos nuevos recientemente, se han cerrado vano y se han eliminado cubiertas. Todo esto ha desvirtuado bastante el inmueble original.

Estado de Conservación: Regular**Grado de Protección:** Ambiental

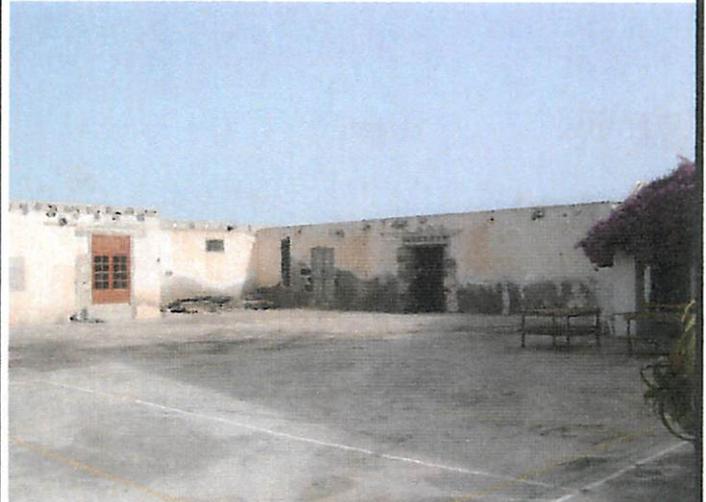
IMAGEN 2

También se le han añadido nuevos elementos (muros de bloques, cubierta nueva de madera, horno y chimenea).

Los vanos han perdido los elementos de carpintería tradicional y han sido repuestos por otros en madera de factura moderna.

Estado de Conservación: Bueno**Grado de Protección:** Ambiental

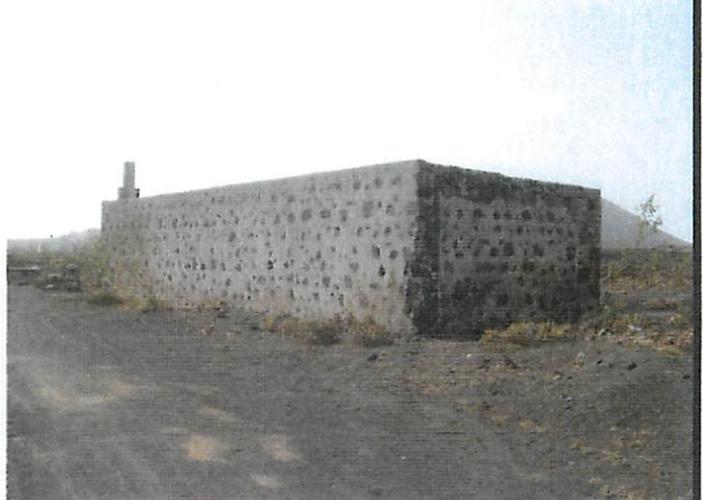
IMAGEN 2

Fachada con vanos rectangulares que conservan todos sus puertas en carpintería tradicional. La fachada está decorada con franjas pintadas simulando cornisa y esquineras. La fachada posee caños de desagüe de madera.

Asociados a la vivienda existen un aljibe y una alcogida.

Estado de Conservación: Bueno**Grado de Protección:** Estructural

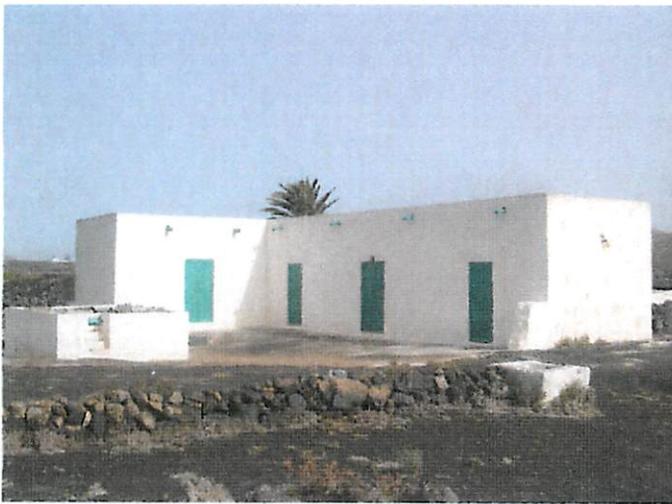
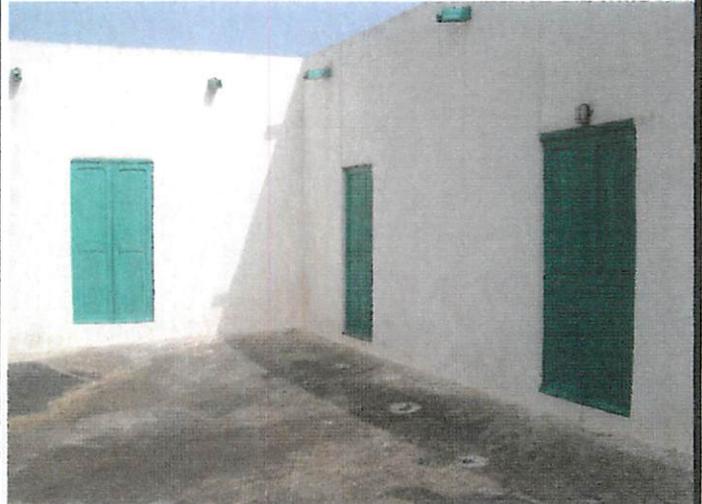
IMAGEN 1

Conserva muchas puertas y ventanas en carpintería tradicional, aunque otras las ha perdido. Posee techos de madera originales en muchos sitios.

Destaca una dependencia construida a base de arcos sucesivos (parcialmente destechada).

Estado de Conservación: Bueno**Grado de Protección:** Integral

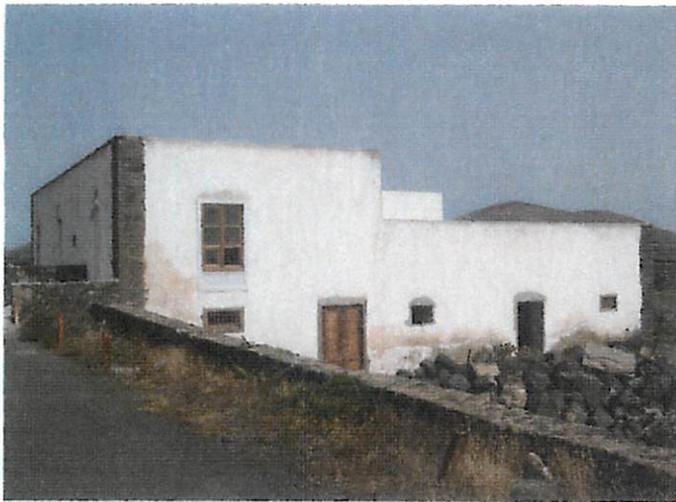
IMAGEN 1

Muros de carga y cubierta plana.

Únicamente conserva una ventana rectangular de doble hoja con postigo en carpintería tradicional; el resto se han perdido y han sido sustituidas por otras modernas.

Estado de Conservación: Regular**Grado de Protección:** Ambiental

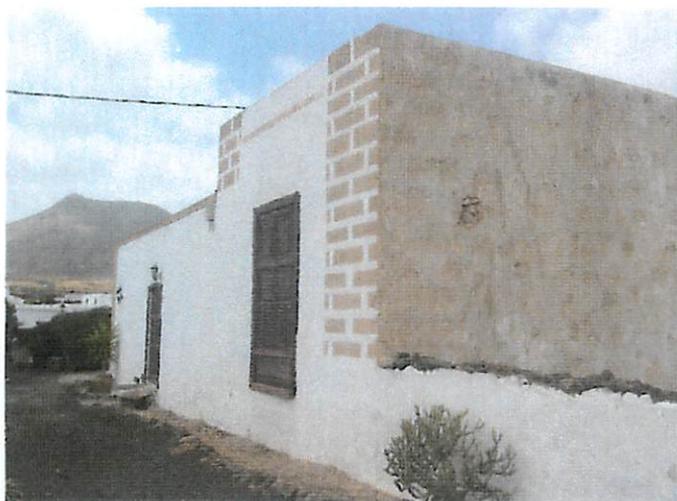
IMAGEN 1

La fachada posee un único vano (puerta central) que comunica con el patio en torno al cual se organizan todas las dependencias.

El remate de la fachada presenta la peculiaridad de poseer un perfil asimétrico (falso "sobrado"). La fachada estaba decorada con franjas pintadas simulando cornisa y esquineras.

Estado de Conservación: Malo

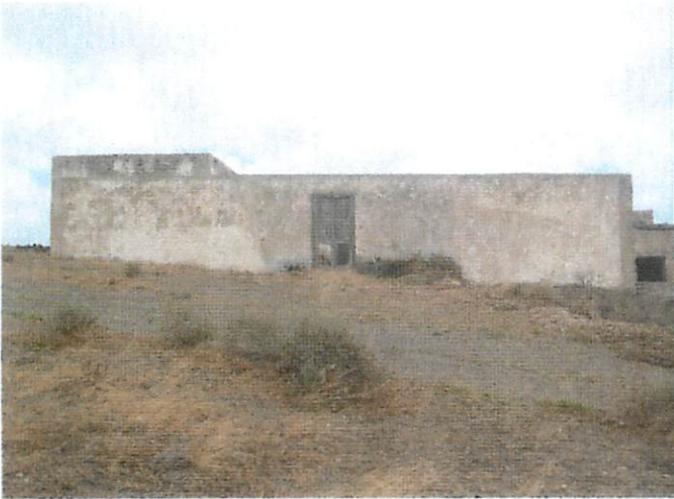
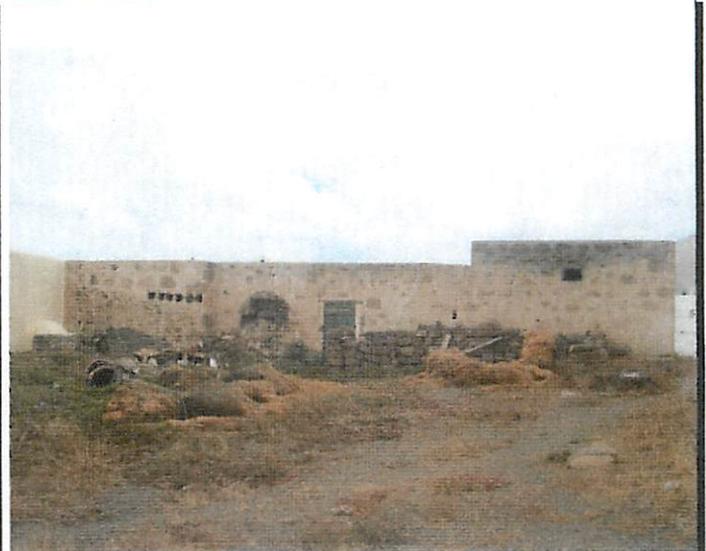
IMAGEN 1

Vivienda tradicional "Tipo A" (planta en forma de "L") y dependencias anexas.
 Muros de carga y combina cubierta plana con cubierta inclinada en uno de sus volúmenes.
 Parte del inmueble está derruido y reconstruido con bloques y cemento. Los techos están en muy mal estado.
 Asociados a la vivienda existen un aljibe y una era-alcogida semidestruida.

Estado de Conservación: Malo

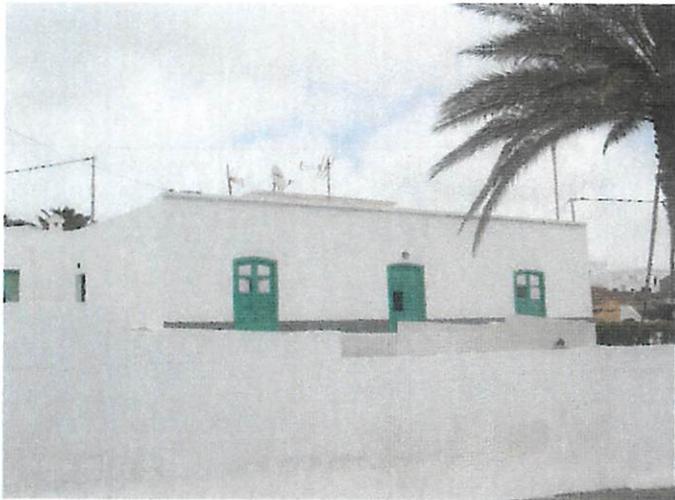
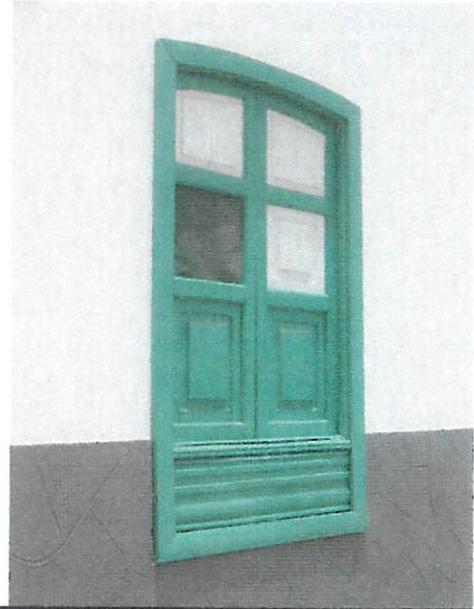
IMAGEN 1

A la vivienda original se le han adosado construcciones modernas.

Asociados a la vivienda existen 2 aljibes, alcogida, era y lagar.

Estado de Conservación: Bueno**Grado de Protección:** Ambiental

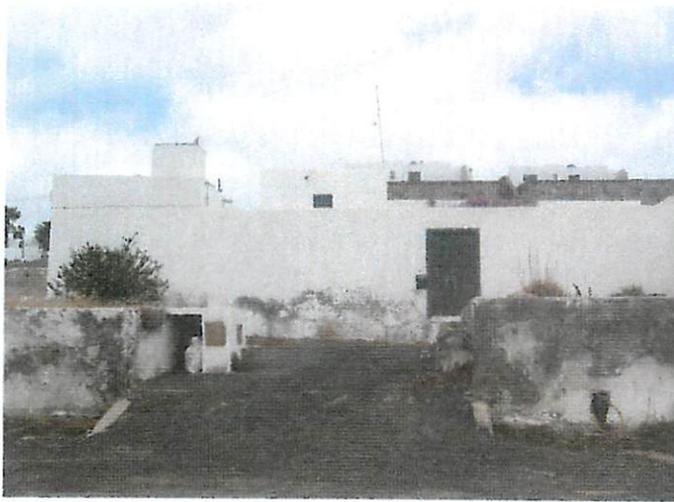
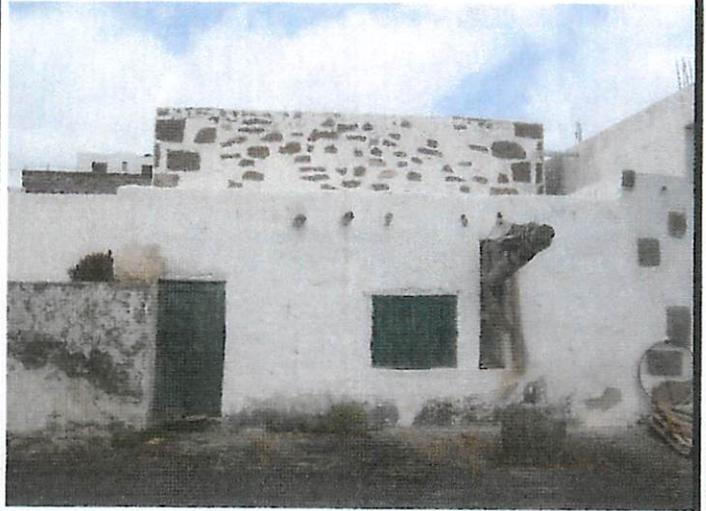
IMAGEN 1

Vivienda tradicional "Tipo A" (planta en forma de "L") con "sobrado".
 Muros de carga y combina cubierta plana con cubierta inclinada a dos aguas.
 Los techos y los elementos de carpintería están muy deteriorados. La escalera de acceso al "sobrado" es de piedra y culmina en una plataforma de madera que se encuentra prácticamente desaparecida.
 Asociado a la vivienda existe un aljibe.

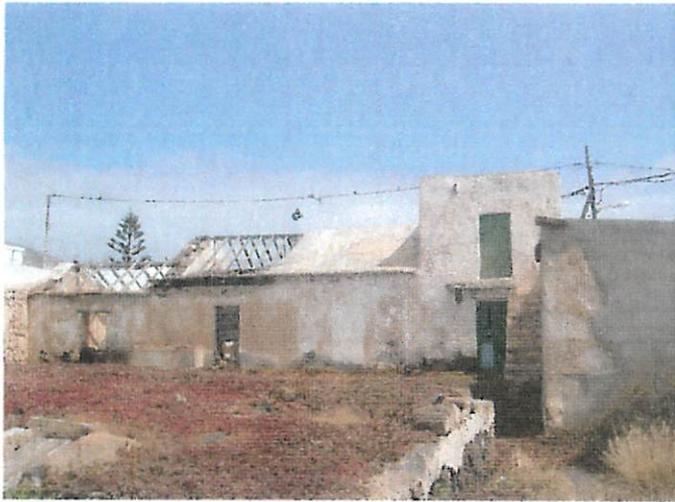
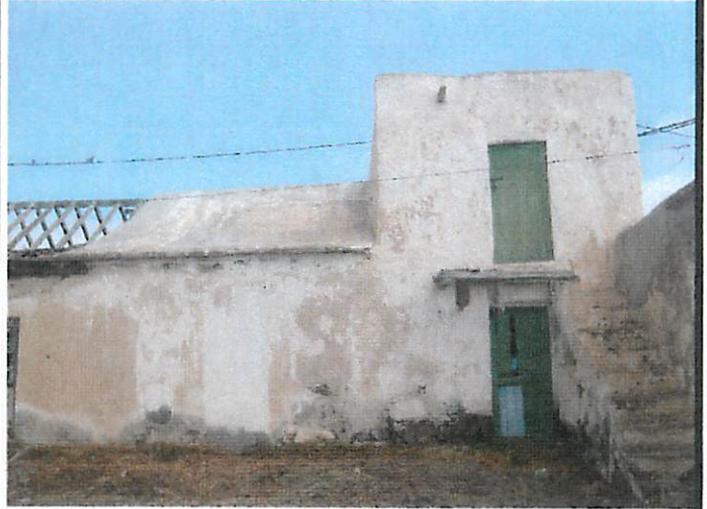
IMAGEN 1

Asociada a la vivienda hay un lagar, un aljibe y una era.

Muchos muros están completamente derruidos y algunos de los techos están destruidos.

Estado de Conservación: Malo**Grado de Protección:** Estructural

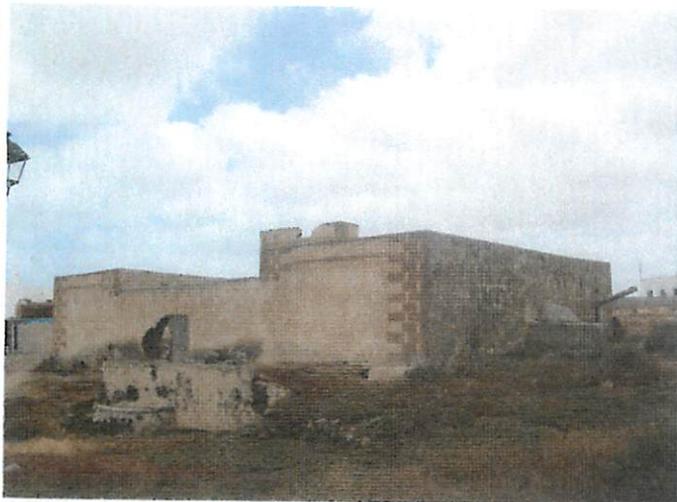
IMAGEN 1

Lagar tradicional con muros de carga y cubierta plana.

La estructura interior del edificio ha sido alterada (se le han añadido muros de bloques) y el exterior ha sido rehabilitado recientemente.

Estado de Conservación: Bueno

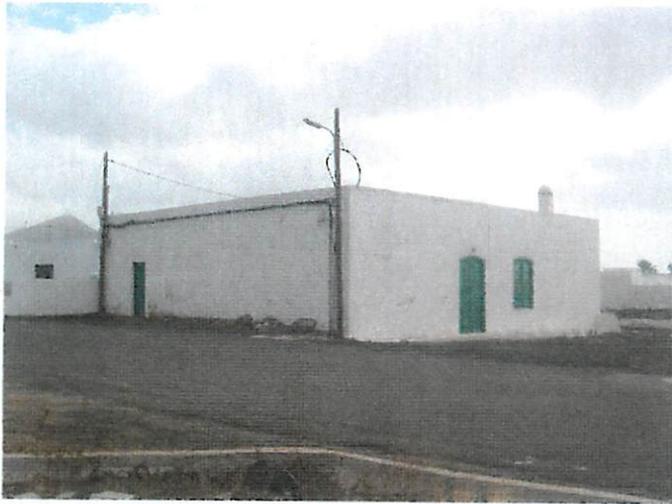
IMAGEN 1

La fachada tenía decoración con franjas simulando cornisa y esquineras.

Asociado al inmueble existe un aljibe.

Estado de Conservación: Regular**Grado de Protección:** Ambiental

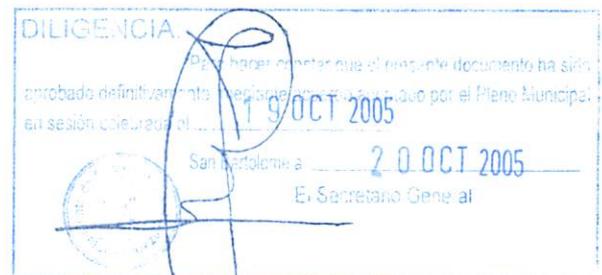
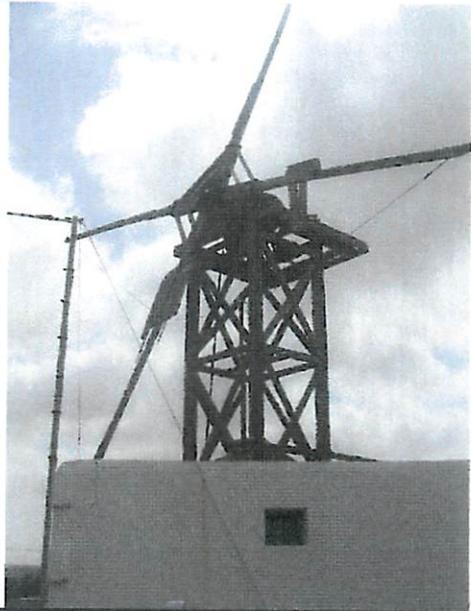
77

Dirección: Calle La Molina n.75**Núcleo:** Güime**Referencia catastral:** 0016066600FT30F0001GF**Denominación:** "La Molina de Güime"**Cronología:** La molina estaba originariamente en Muñique. En 1945 fue vendida y trasladada a Güime**Propiedad:** Privada**Descripción:**

Inmueble de indudable interés arquitectónico y etnográfico por su singularidad y representatividad. La maquinaria interior de la molina se conserva íntegra, no así las aspas. Sólo tiene interés el volumen en el que se sitúa la molina, careciendo del mismo la vivienda anexa.

Estado de Conservación: Regular**Grado de Protección:** Integral

Eliminar cableado e instalaciones de conducción eléctrica de la fachada.
 Deprimir el nivel del asfalto de la carretera.
 Realizar propuesta de puesta en uso (restauración e instalación de señalética informativa).

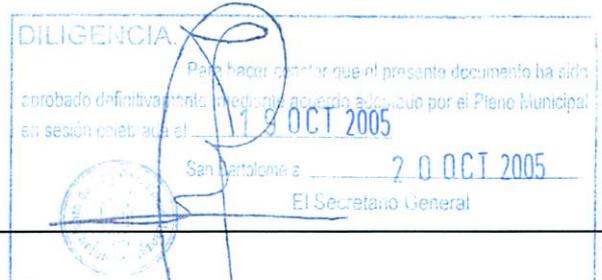
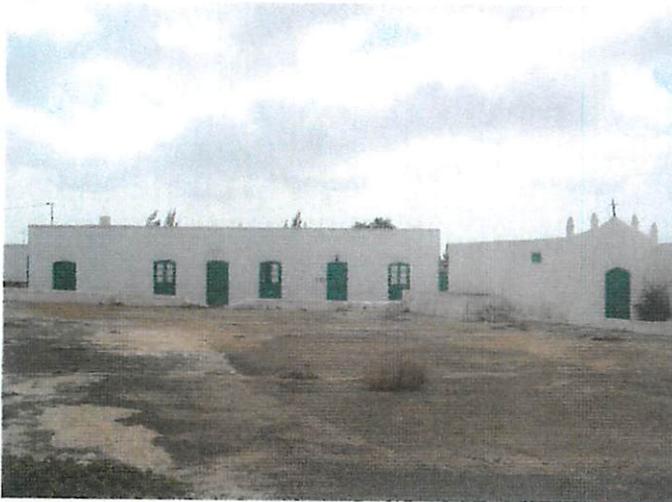
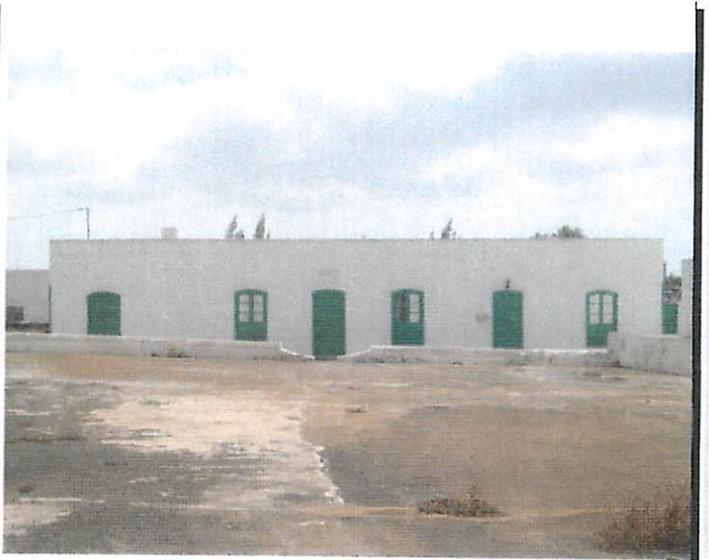
78

Casa señorial "Tipo C" con patio central. Asociados al inmueble existen una capilla, un lagar, aljibes y una gran alcogida.

Muros de carga y cubierta plana.

Fachada plana con 6 vanos (3 puertas en carpintería tradicional de tipo "pecho de paloma" y 3 ventanas de igual tipología acristaladas en su sección superior). La fachada está enmarcada con una moldura en relieve simulando cornisa y esquineras. En la sección inferior de la fachada posee una decoración a base de un zócalo en relieve simulando sillares de cantería. La fachada conserva un elementos peculiares como "amarraderos" o como "guardacantones" de madera en las esquinas.

Estado de Conservación: Bueno**Grado de Protección:** Integral

Eliminar cableado e instalaciones de conducción eléctrica en la fachada.

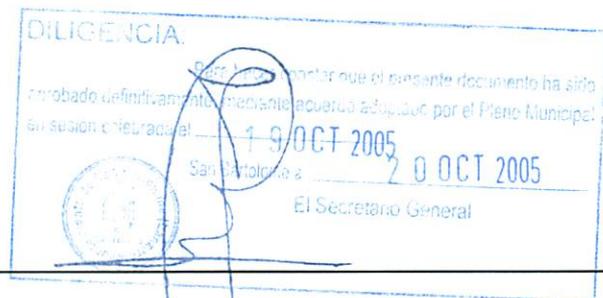
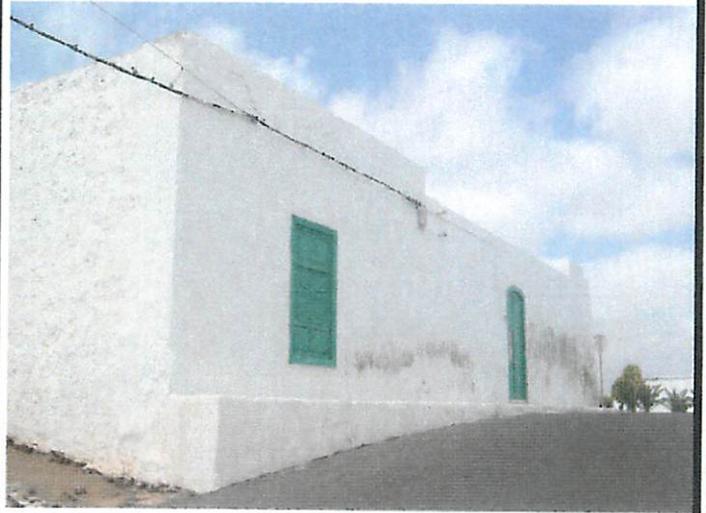
79

Vivienda tradicional "Tipo B" con patio central (con aljibe).

Muros de carga y cubierta plana.

Fachada con 2 vanos (1 puerta central en carpintería tradicional del tipo "pecho de paloma" y 1 ventana rectangular de doble hoja en carpintería tradicional). La simetría original de la fachada y del inmueble no puede apreciarse actualmente, ya que la misma se rompió al demolerse parte de la edificación.

La fachada estaba decorada con franjas pintadas simulando cornisa y esquinas.

Estado de Conservación: Bueno

Eliminar cableado e instalaciones de conducción eléctrica de la fachada.

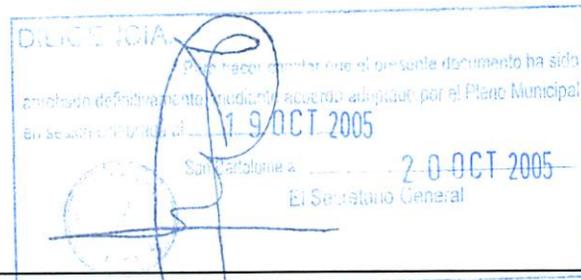
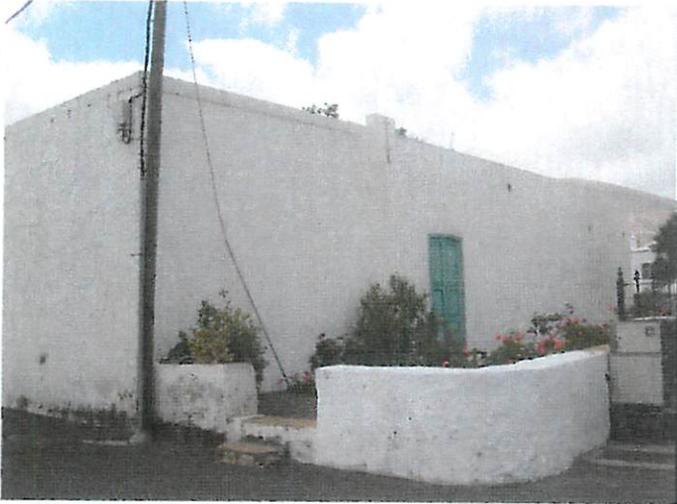
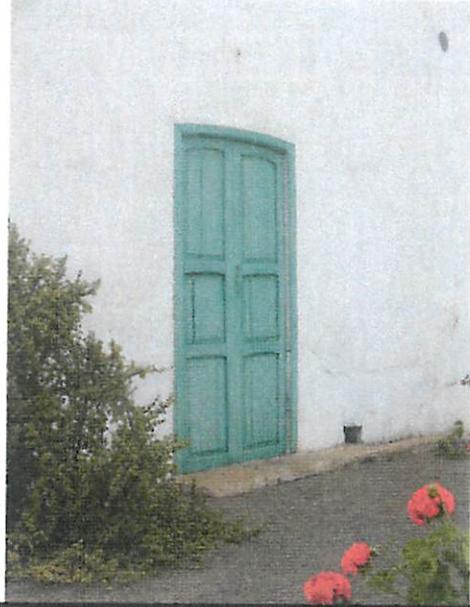
80

Vivienda tradicional "Tipo B" con patio interior.

Muros de carga y cubierta plana.

La fachada únicamente tiene 1 vano central (puerta en carpintería tradicional de tipo "pecho de paloma"). La fachada estaba decorada con franjas simulando cornisa y esquinas.

Conserva chimenea tradicional.

Estado de Conservación: Bueno

Eliminar cableado e instalaciones de conducción eléctrica de la fachada.

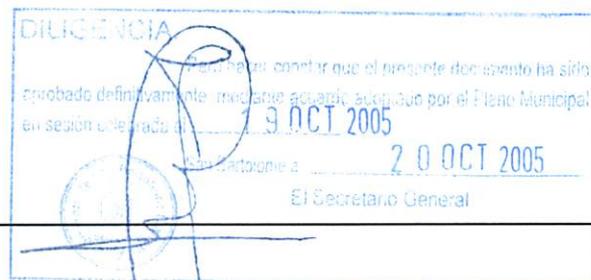
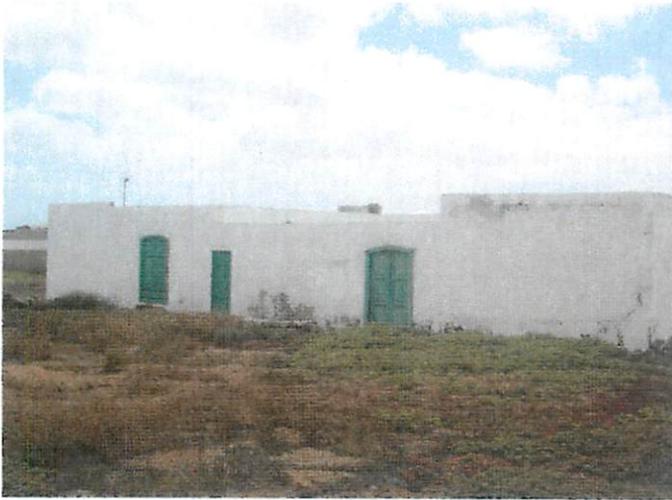
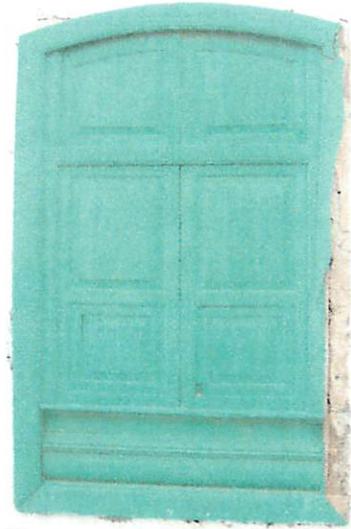
81

Vivienda tradicional "Tipo B" con patio interior.

Muros de carga y cubierta plana.

La fachada actual posee 3 vanos (2 originales y 1 de factura moderna). El acceso de efectúa mediante una puerta (en carpintería tradicional del tipo "pecho de paloma") que conduce al patio en torno al cual se distribuyen todas las dependencias. El otro vano original es una ventana en carpintería tradicional del tipo "pecho de paloma".

Posteriormente se abrió otro vano moderno como resultado de la partición de la casa.

La fachada estaba decorada con franjas pintadas simulando cornisa y esquinas.

Estado de Conservación: Regular**Grado de Protección:** Ambiental

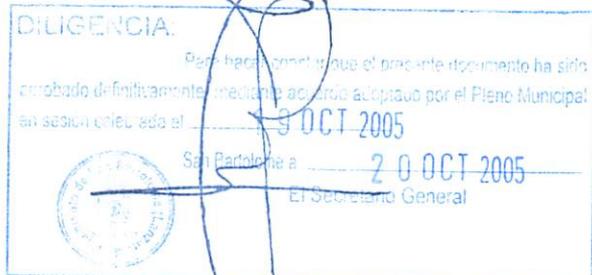
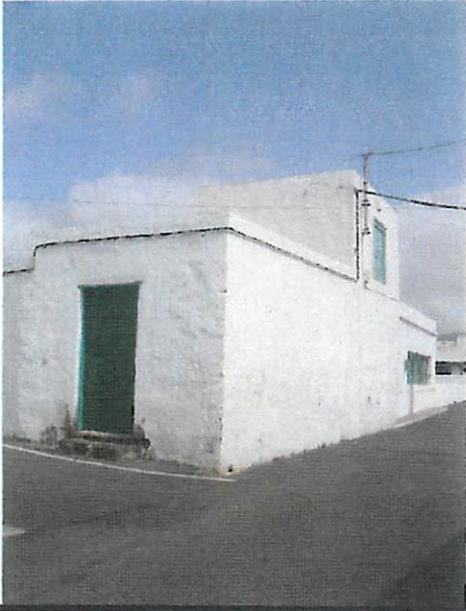
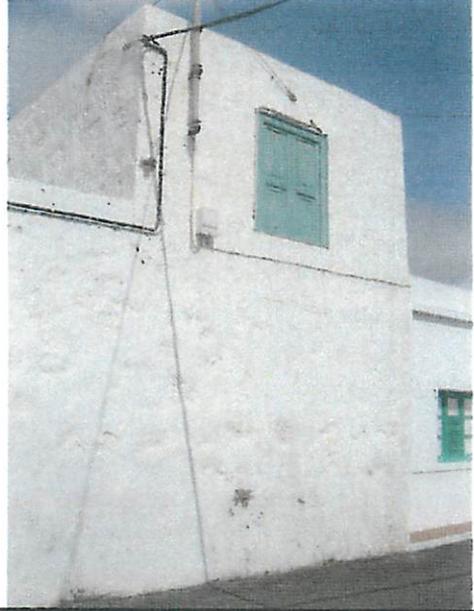
Muros de carga y cubierta plana.

Se han perdido casi todos los elementos de carpintería tradicional (solo se conserva la ventana del "sobrado", que es una ventana rectangular de doble hoja)

Estado de Conservación: Bueno

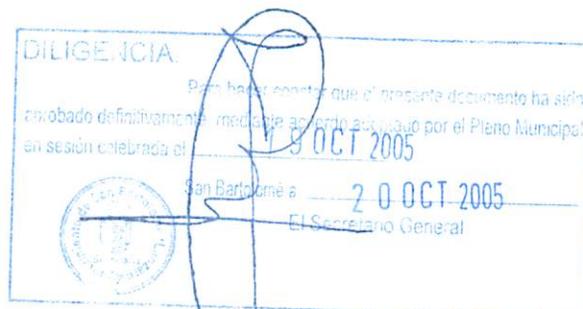
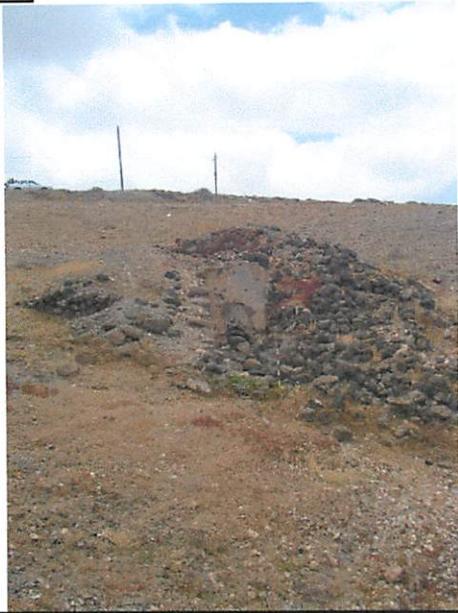
Pieza de planta cónica construida con materiales de mampostería, barro y cal, con entrada de arco de medio punto y con dos contrafuertes en la entrada. Su utilización tenía fines industriales, con ellas se producía la cal para ser utilizada en la construcción y agricultura.

Estado de Conservación: Malo

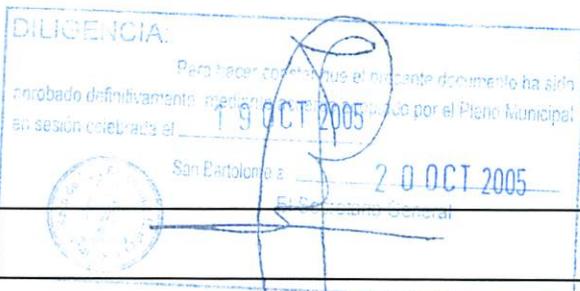
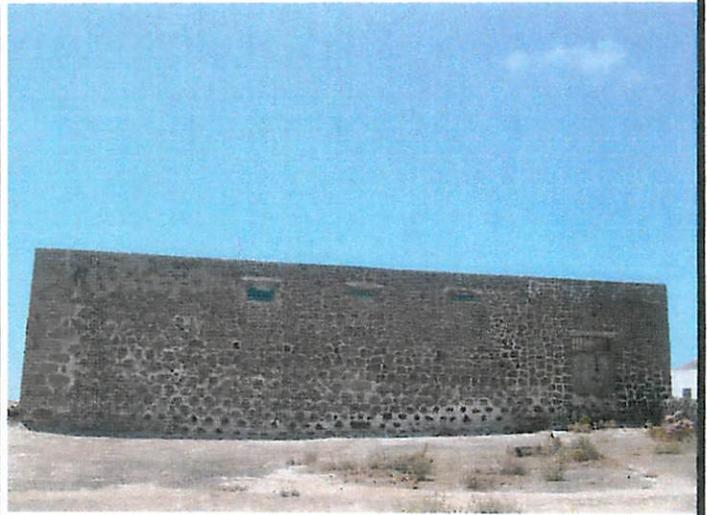
En la actualidad está usándose como vivienda, por lo que se han hecho reformas y añadidos (puertas de aluminio).

Asociados al inmueble existen un aljibe y una alcogida.

Estado de Conservación: Regular

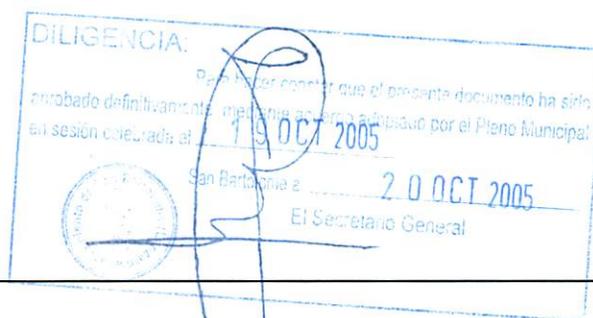
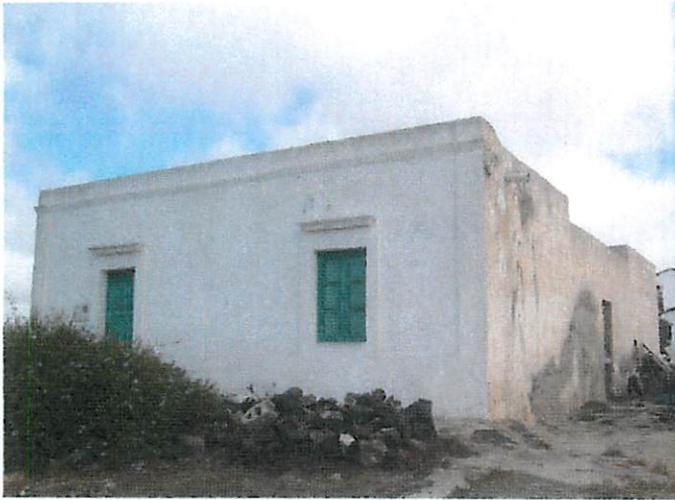
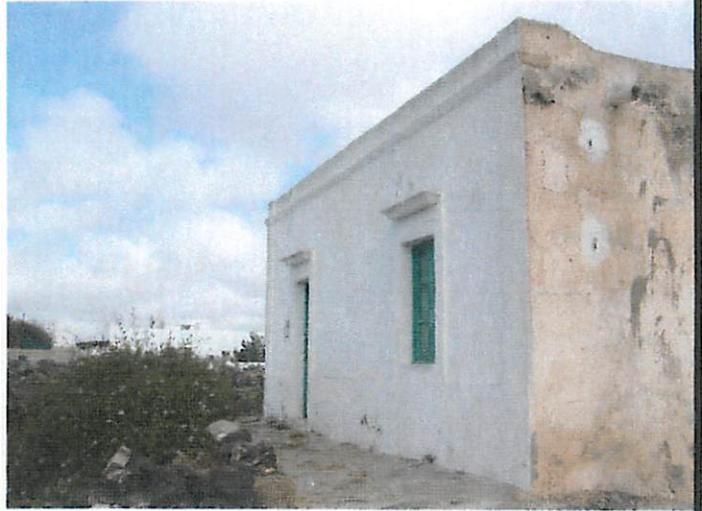
Los elementos de carpintería son de factura moderna imitando a los tradicionales.

La fachada y los vanos están enmarcados por una moldura en relieve.

Estado de Conservación: Bueno

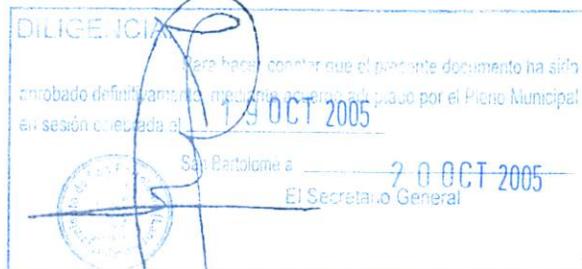
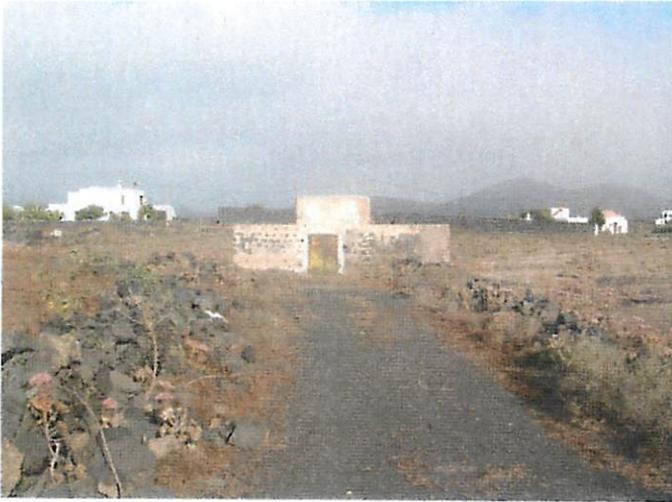
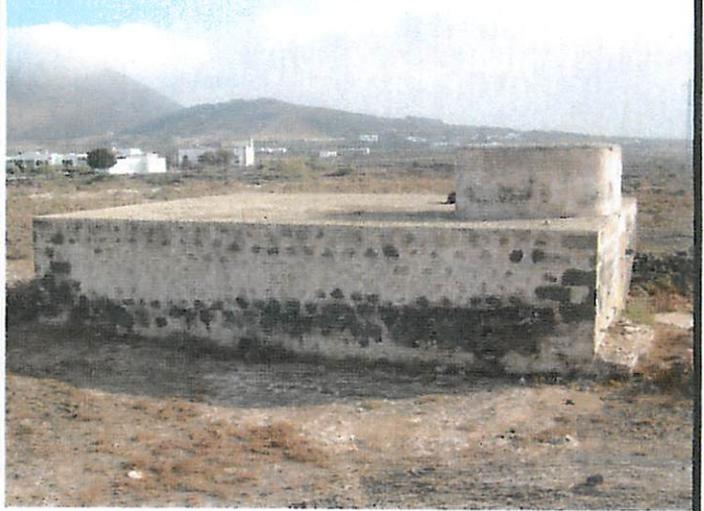
En su parte superior, sobre el pedestal que aún hoy se puede observar existía un molino de viento de acero para extraer el agua del aljibe debido a sus considerables dimensiones (9 metros de profundidad aproximadamente). La puerta del aljibe da entrada a un balcón de madera desde el que se podía observar el nivel del mismo.

Todo el área circundante al aljibe funciona como una gran alcogida natural sobre el terreno volcánico que desagua dentro del aljibe a través de 3 bocas. Adosado al aljibe existía un bebedero para animales (hoy destruido).

Estado de Conservación: Bueno

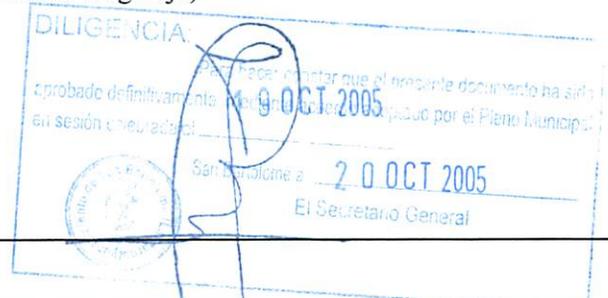
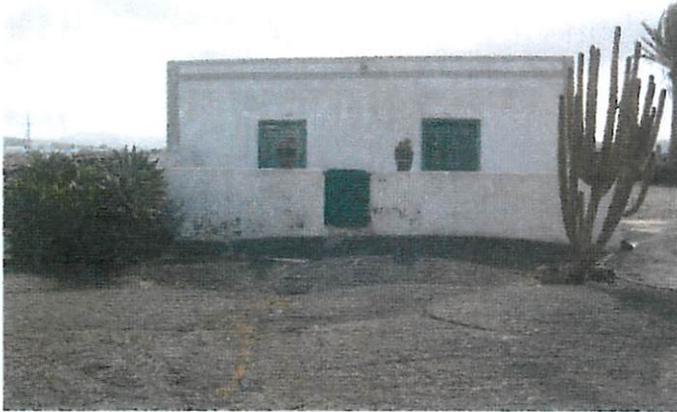
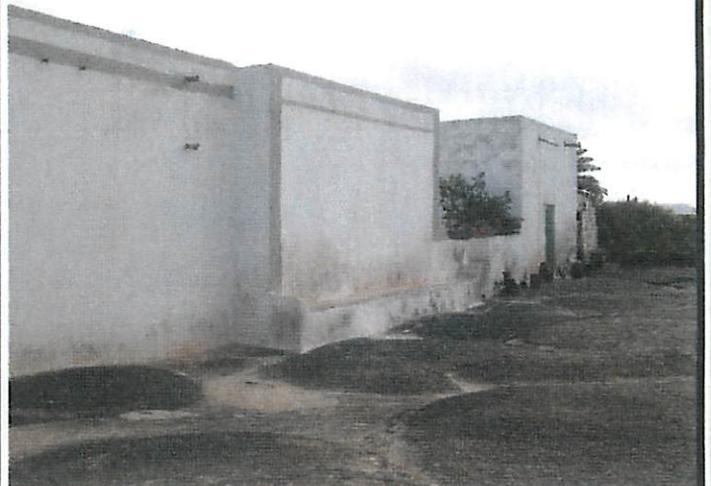
El acceso al inmueble es peculiar, ya que posee un muro de cerramiento de pequeña altura que conforma un espacio abierto a modo de patio.

Se le han efectuado algunas pequeñas reformas (se le ha añadido un garaje)

Estado de Conservación: Bueno

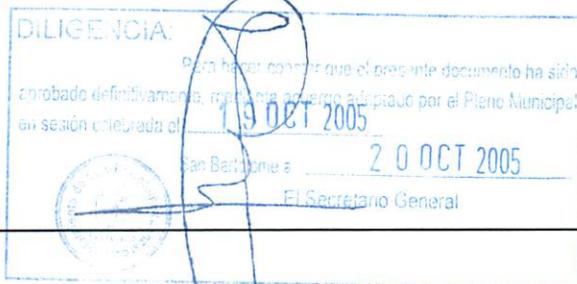
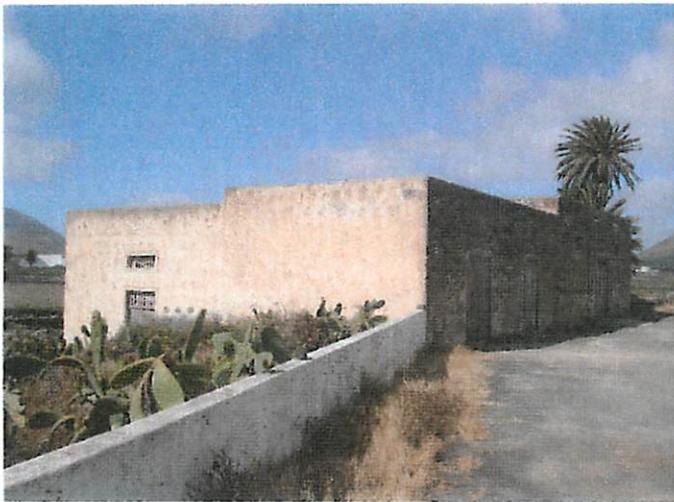
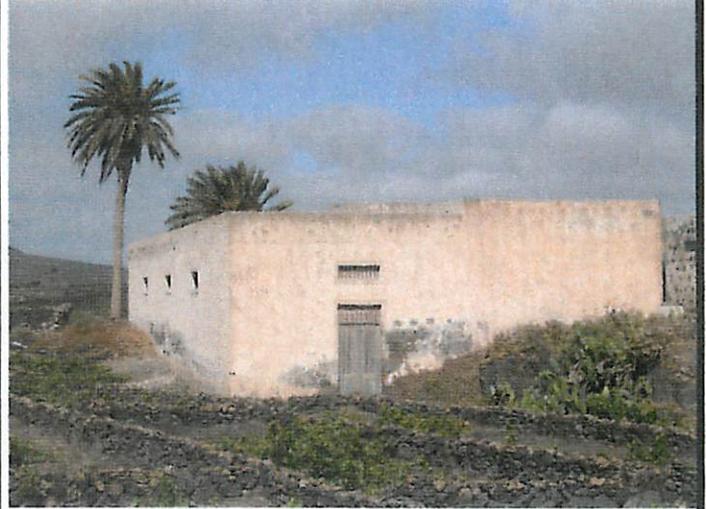
Lugar de prensa y bodega de gran interés arquitectónico y etnográfico.
 Muros de carga y cubierta plana.
 Posee puertas y ventanas en carpintería tradicional propias de este tipo de edificaciones (puertas y ventanas con enrejados de hierro de forja y una gran puerta rectangular de doble hoja y tachonada). Conserva caños de desagüe tradicionales en madera.

Estado de Conservación: Bueno

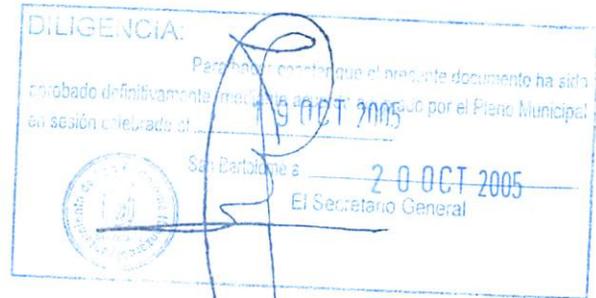
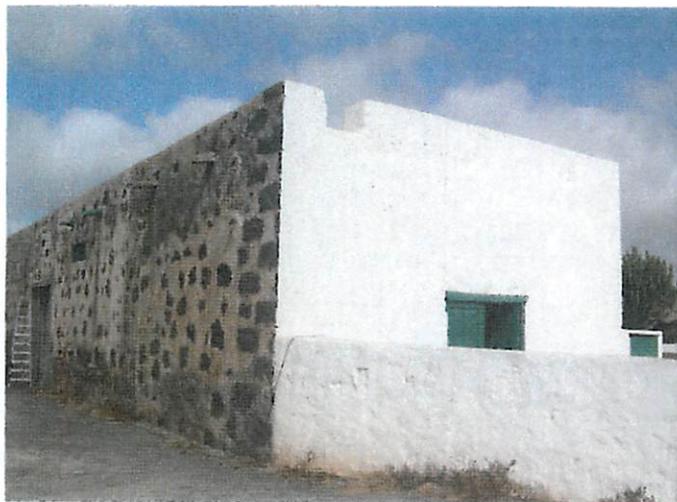
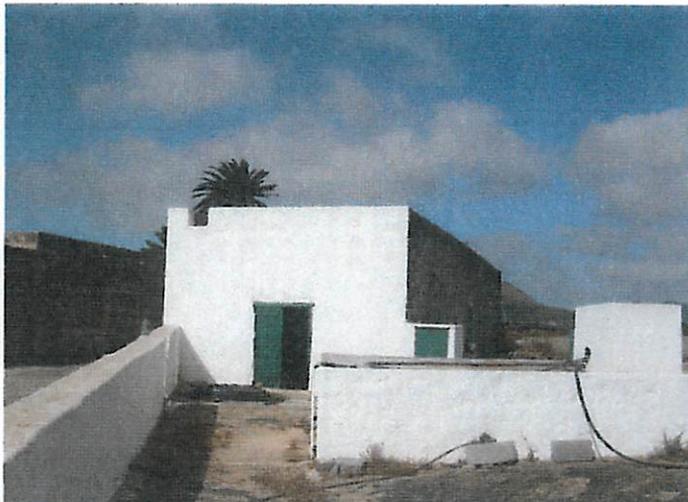
Muros de carga y cubierta plana.

El inmueble conserva elementos como las puertas originales en carpintería tradicional o los caños de desagüe tradicionales.

Estado de Conservación: Bueno

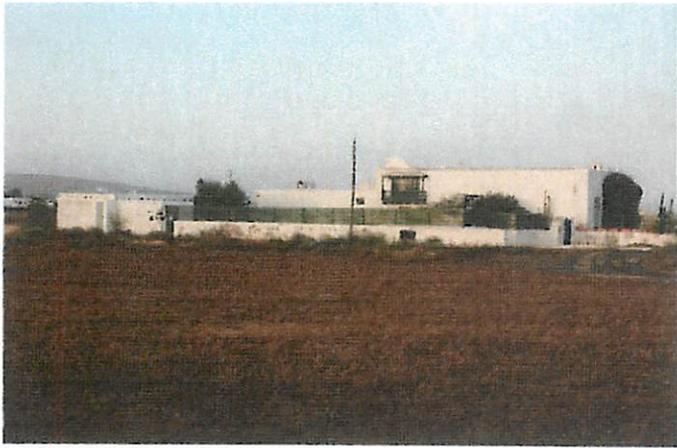
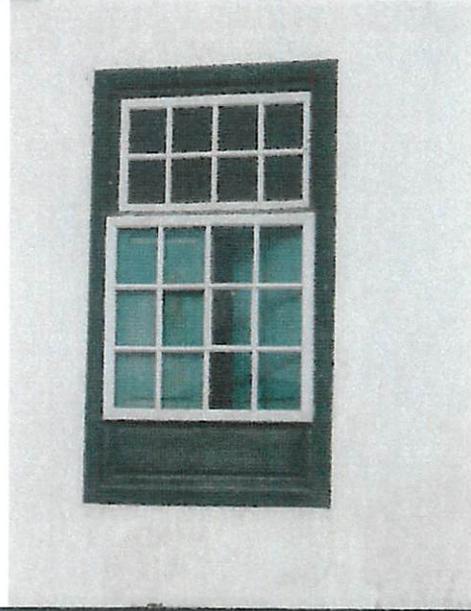
93

Inmueble atípico que responde a la poco usual tipología de los denominados "merenderos". Se trata de una construcción de pequeña entidad ubicada en torno a una gran finca agrícola y empleada tradicionalmente como lugar de recreo o descanso temporal.
 Muros de carga y cubierta plana.
 La construcción se encuentra elevada sobre un pedestal artificial y se accede a ella subiendo a través de una pequeña escalera.
 Fachada con 3 vanos simétricos (1 puerta central rectangular de una sola hoja y 2 puertas de igual tipología pero de reducido tamaño a los lados). De la fachada sobresale una techumbre de madera apoyada sobre 4 postes de madera generando un espacio a modo de porche.
 Posee la peculiaridad de que sólo la puerta central da acceso al inmueble, puesto que las otras no conducen a ningún espacio edificado.
 En la parte trasera del inmueble existe un "pasero" sobre el terreno volcánico (espacio empleado para "pasar" la fruta al sol).

Estado de Conservación: Bueno
