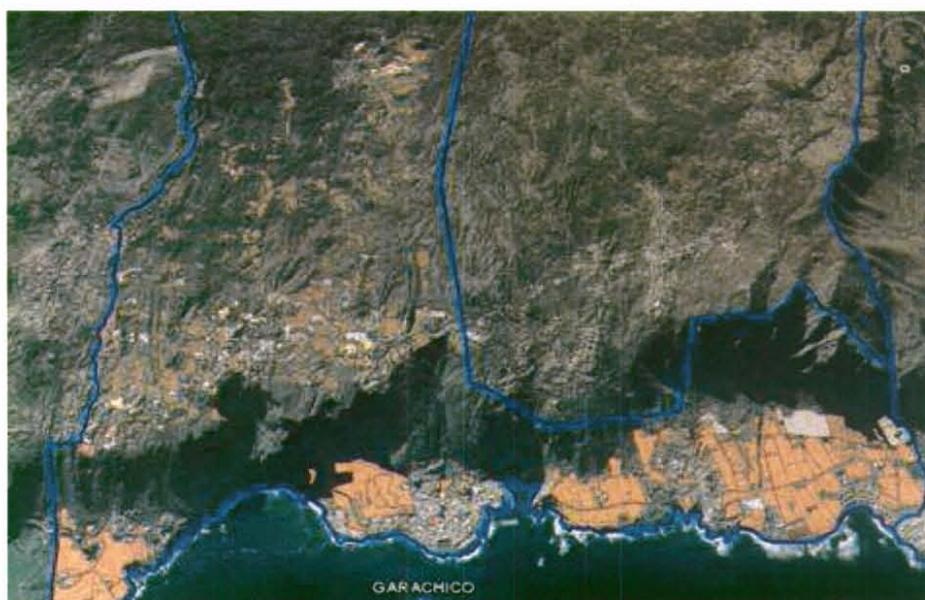
Distribución de la superficie ocupada por los cultivos.

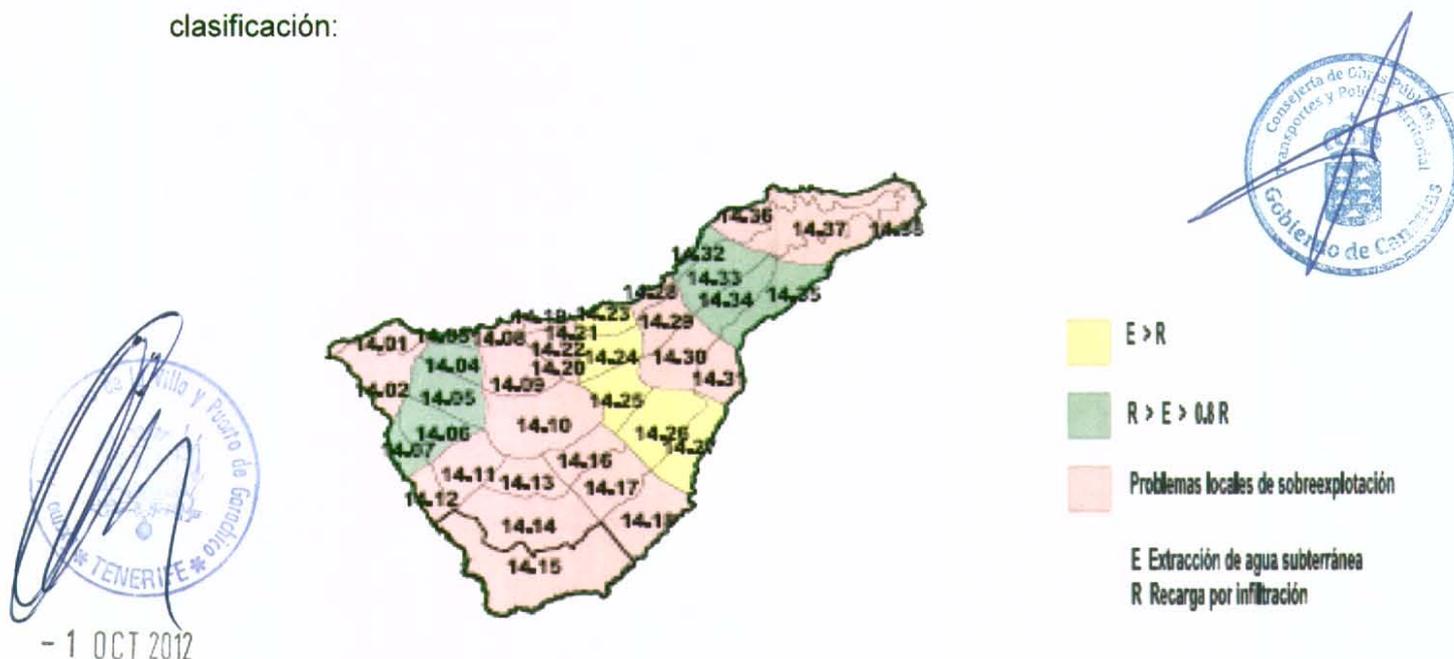
Unidades Hidrogeológicas con problemas de sobreexplotación. Plan Nacional de Regadíos.

Como observamos, Garachico se encuentra inserto en la zona, en la cuál la extracción se encuentra en niveles por debajo de la recarga, lo que beneficia a los niveles de agua del acuífero.

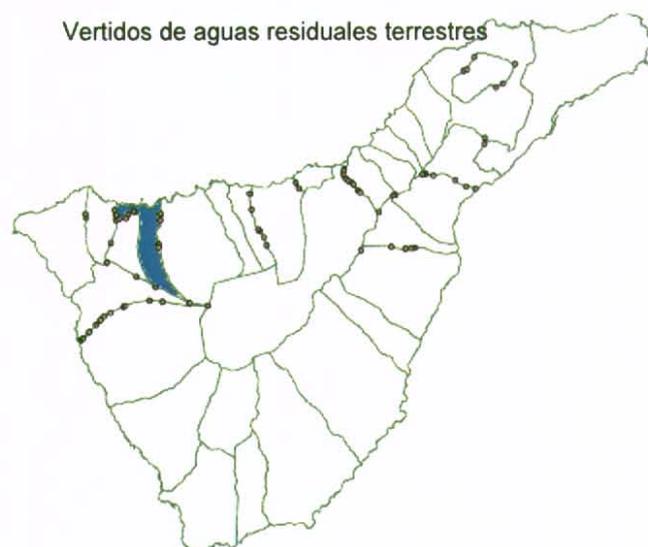
Vemos en el mapa, como en el municipio de Garachico, la mayoría de los vertidos de aguas residuales se encuentran en la parte noroeste, en los barrios de la Caleta de Interián y de San Pedro Daute.

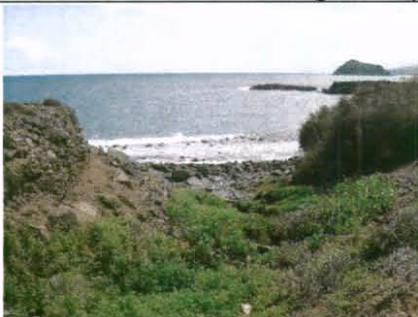
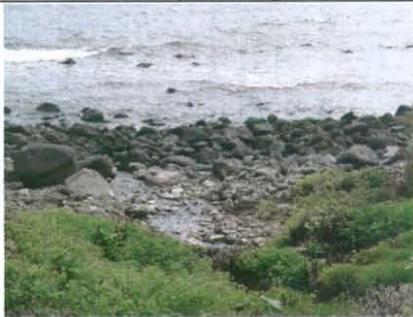
1. CARACTERÍSTICAS GENERALES		Código: TF03GA	
1.1. LOCALIZACIÓN: EBAR El Muelle			
Denominación del lugar:	El Muelle de Garachico		
Coordenadas geográficas:	N 28° 22,352'	O 16° 45,873'	
Descripción zona de vertido:	La conducción de alivio de emergencia parte de la EBAR situada en el muelle y desemboca en una zona de bajo acantilado en las inmediaciones del mismo.		
Situación administrativa	No autorizado por Viceconsejería de Medio Ambiente del Gobierno Canario		
Fecha de control	Septiembre 2003		
Fuentes de información	Ayuntamiento de Garachico, INTECSA

4.2. EFECTOS ESTÉTICOS Y ECOLÓGICOS			
Presencia de sólidos, aceites o grasas:	No	Olores:	No
Estado general de la comunidad:	No alterado	Eutrofización:	No alterado

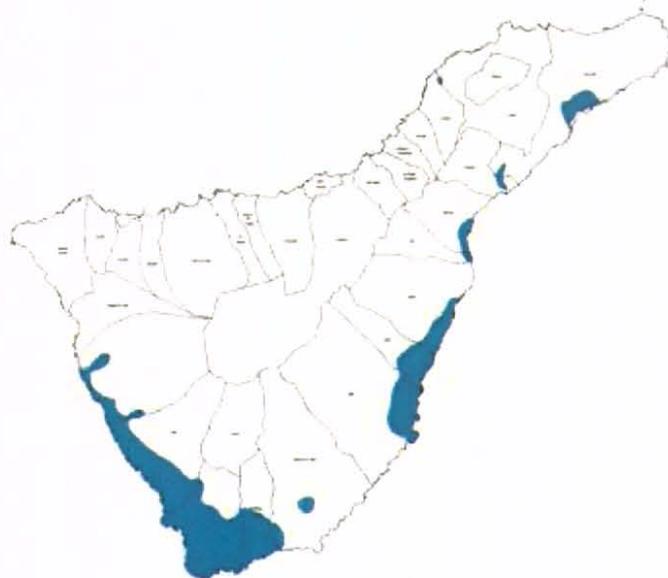
Zonas donde la concentración de Ion Cloruro es mayor de 600 mg/l

En el plano anterior solo se recogen concentraciones superiores a 600 mg/l, y vemos que ninguna mancha coincide con el municipio de Garachico.

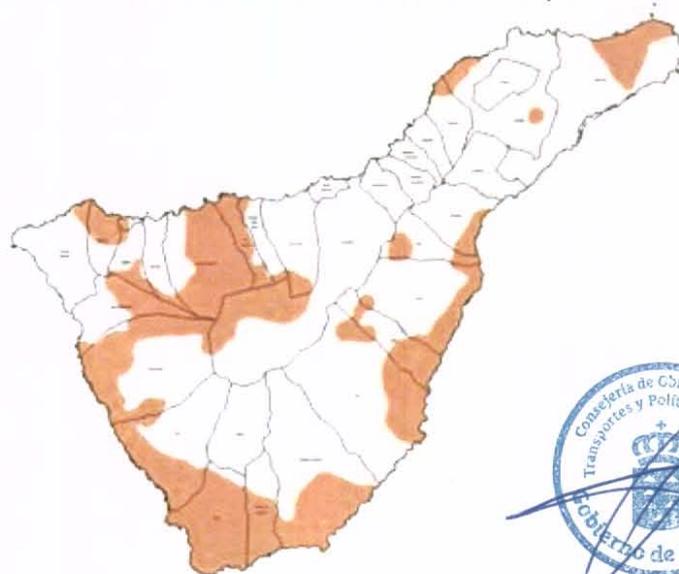
Zonas donde la concentración de Ion Sodio supera los 200mg/l

Como vemos el municipio de Garachico, sólo se ve afectado en su extremo noroeste, en la zona que coincide con el núcleo urbano de la Caleta de Interián. En el resto del municipio como muestra el siguiente mapa, las concentraciones de ión sodio no superan los 200 mg/l.

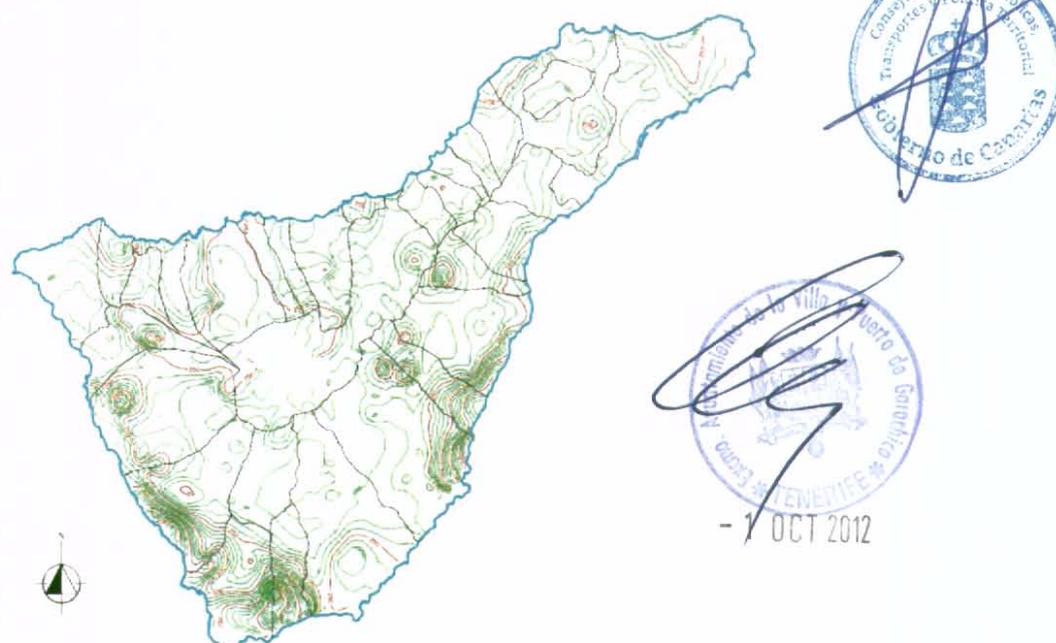
En este mapa de Tenerife se observan las isocóncas (líneas de igual concentración) del ión Sodio en el multiacuífero de Tenerife,

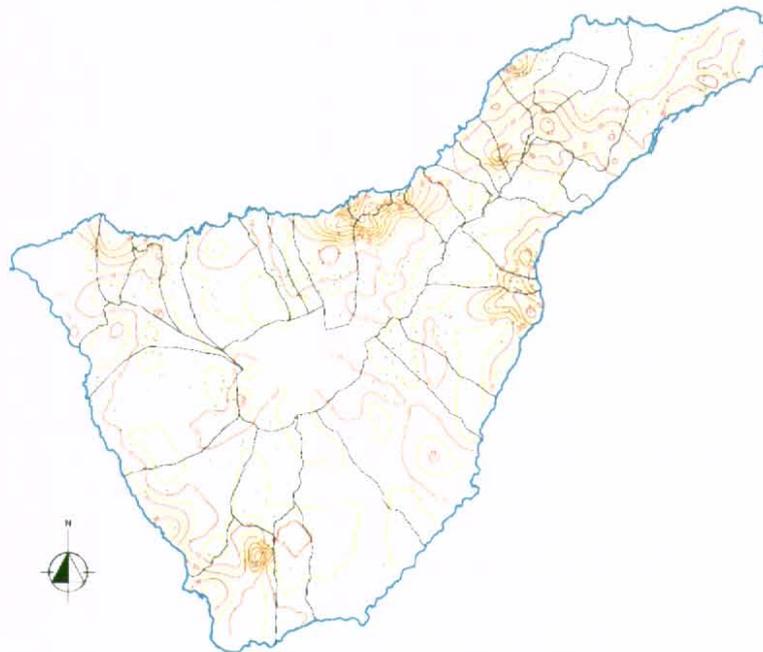
En este mapa de Tenerife se observan las isolíneas (líneas de igual concentración) del ión Nitrato en el multiacuífero de Tenerife, según la última información disponible del Plan Hidrológico de Tenerife. Como se observa, la única zona del municipio en la que se observan estas isolíneas es la zona en la que se asientan los barrios de La Caleta de Interián y San Pedro de Daute, zonas en las que se desarrolla agricultura intensiva. En estas zonas las isolíneas que encontramos se mueven en un rango que va desde los 20 hasta los 40 mg/l de Nitratos (NO_3^-).

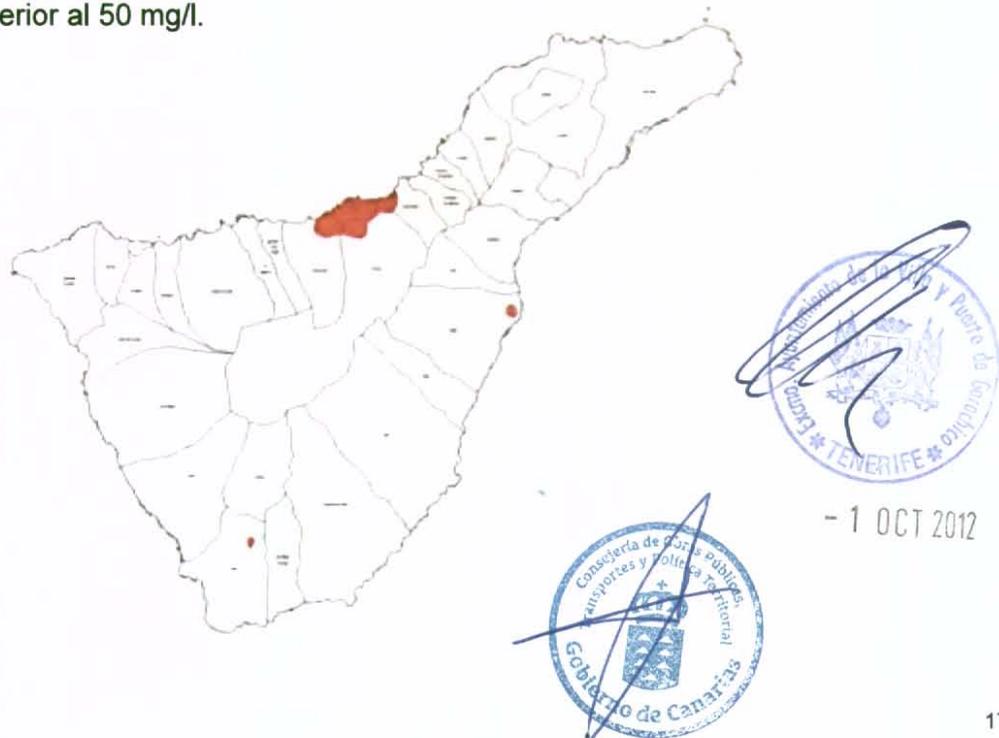
El siguiente mapa recopila las zonas de la isla, en las que el contenido de nitratos es superior al 50 mg/l.

Como se observa en la ilustración, en el municipio de Garachico los valores de Nitratos (NO_3^-) que se encuentran en las aguas del municipio no superan los 50 mg/l,

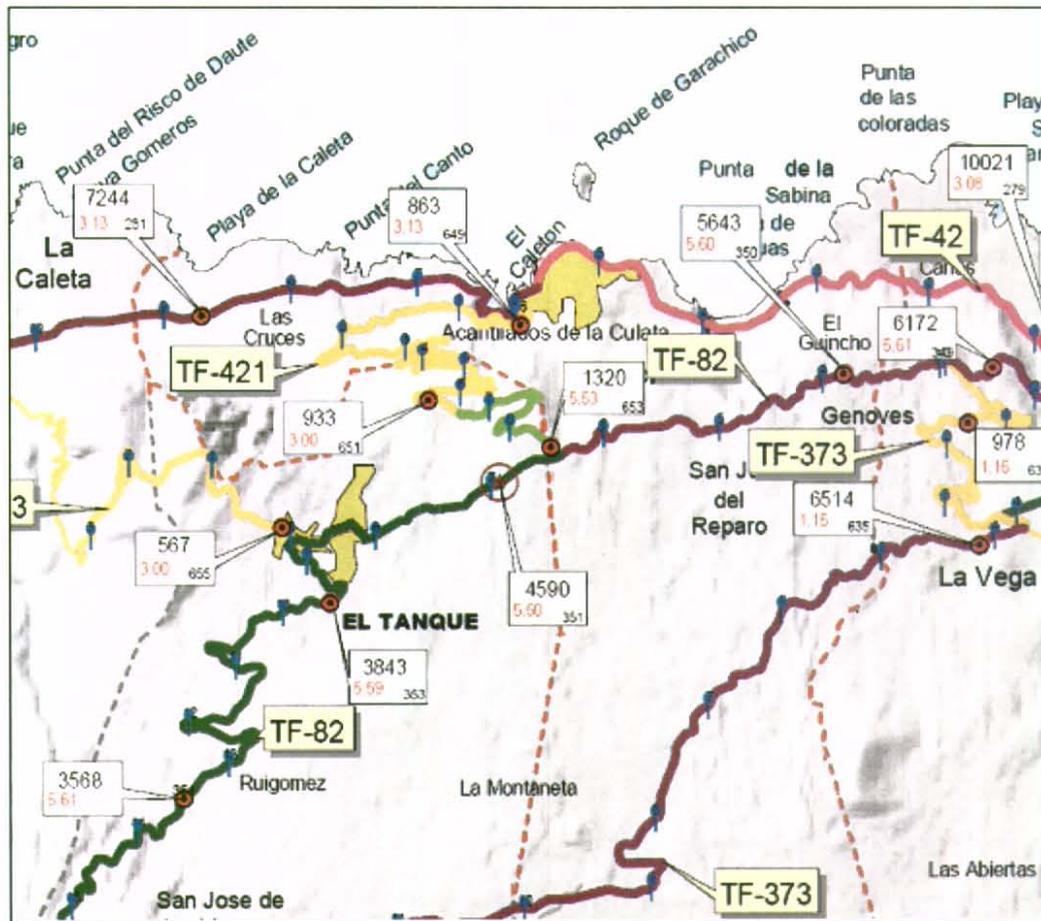
Según este mapa de intensidades medias diarias, encontramos en las carreteras del municipio de Garachico:

- TF-42, Carretera Icod - Buena Vista, la intensidad media diaria en el municipio se encuentra entre los valores 10021 y 7244 vehículos.
- TF-82, Carretera de Icod - El Tanque, la intensidad media diaria en el municipio de Garachico, se encuentra alrededor de los 5650 vehículos.
- TF-421, Carretera de Garachico, la intensidad media diaria dentro del municipio se encuentra entre los 900 y los 1300 vehículos.
- TF-373, la Carretera de la Montañeta, tiene una intensidad media diaria en torno a los 6000 vehículos.
