7.2.3. Definición del Dominio Público Hidráulico

7.3. Aproximación al Dominio Público Hidráulico

7.3.1. Cuenca del barranco de Correa

7.4. Análisis de Puntos Conflictivos detectados

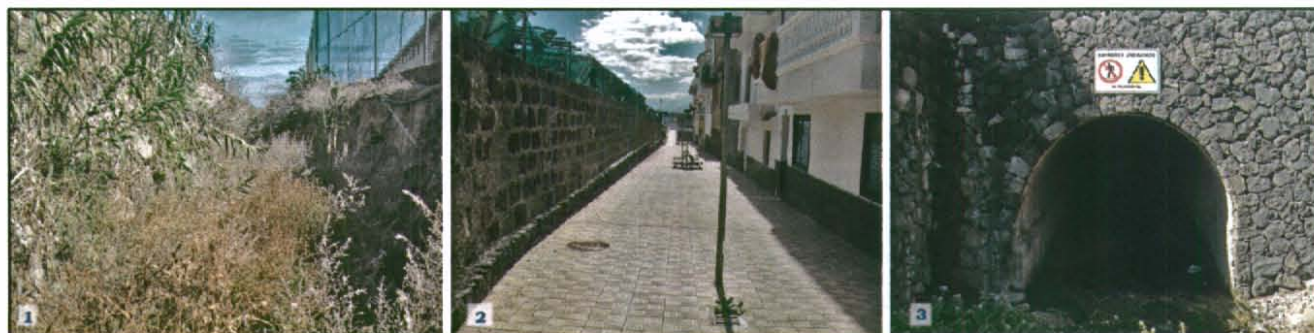
Imagen 9. Tres instantáneas del riesgo de inundación y aluvionamiento del barranco de Correa: 1. Una sección del cauce ocupada por la vegetación; 2. Un tramo del cauce archetado a través del suelo urbano de Caleta de Interián; 3. Desembocadura del barranco en la playa, se observa además la salida de aguas negras.

Teniendo en cuenta estos problemas sería recomendable solicitar al Consejo Insular de Aguas, que delimite el cauce público y que se acometa la resolución de la problemática generada por un cauce ocupado por vegetación y vertidos, para minimizar el riesgo de inundación y aluvionamiento que puede sobrevenir en este espacio, teniendo en cuenta tanto los antecedentes históricos como el análisis de caudales, previsto y posible, habida cuenta que "el riesgo cero no existe", pero los principios de precaución y previsión deben prevalecer.

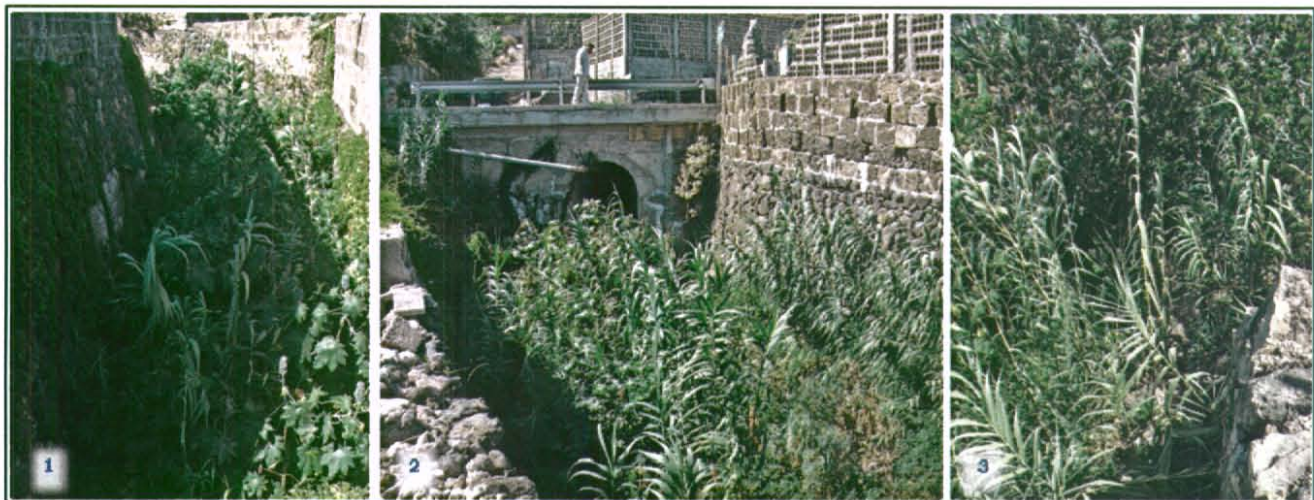
aguas arriba está totalmente cubierto de vegetación de diferente tipo con abundantes vertidos desde las explotaciones agrícolas y; aguas abajo, los mismos problemas, a lo que se añade que el cauce este atravesado por canalizaciones de riego, metálicas y de cemento. Todo ello no hace más que aumentar la posibilidad de desbordamiento de este cauce por cualquier punto de este cauce.

Imagen 10. Tres instantáneas del riesgo de inundación y aluvionamiento del barranco de Correa en el puente de la TF-42: 1. Una sección aguas arriba del cauce ocupada por la vegetación; 2. El puente que atraviesa el cauce donde se observa la ocupación del cauce por la vegetación; 3. Detalle del cauce aguas abajo del puente, la vegetación es un vector de riesgo si se mantiene el cauce en estas condiciones.

Teniendo en cuenta estos problemas sería recomendable solicitar al Consejo Insular de Aguas, que delimite el cauce público, (el actual cauce está delimitado por los muros de las plataneras), y que se acometa la resolución de la problemática generada por un cauce ocupado por la vegetación y los vertidos, con el objeto de minimizar el riesgo de inundación y aluvionamiento que puede sobrevenir en este espacio, teniendo en cuenta tanto los antecedentes históricos como el análisis de caudales, previsto y posible, habida cuenta que "el riesgo cero no existe", pero los principios de precaución y previsión deben prevalecer.

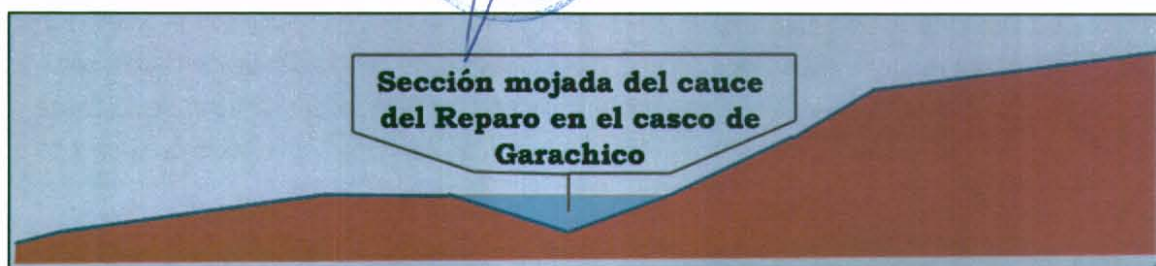
Gráfico 37. Sección de desagüe del cauce del barranco del Reparó en las inmediaciones del casco urbano de Garachico.

Como se puede observar en el gráfico idealizado del cauce, la sección del cauce en dicho punto asemeja un triángulo invertido, con una sección de desagüe de 4 m de altura, sobre el fondo del cauce, con un ancho de 30 m, y de 15,54 m los lados. Toda esta superficie nos da la figura de un triángulo invertido:

Esto nos da un área total de la sección de 60 m². Para el cálculo del radio hidráulico tenemos en cuenta que el perímetro mojado es de 61,08 metros, que divide al área de la sección, obtenemos el resultado de 0,98. La pendiente media en el barranco del Reparó es de un 13,67 por ciento, lo que equivale a 0,136 metros/metro, este resultado está debido al salto que el cauce tiene en el acantilado de La Culata, a poca distancia de este punto. El coeficiente de rugosidad K lo tomaremos de la tabla 5.1 de la instrucción 5.2.IC, que nos dice que en los lechos en tierra desnuda con superficie irregular (la categoría que más se aproxima a la existente en dicho punto), debe observar unos valores, que oscilan entre 30 y 50, por lo que tomaremos el valor intermedio de 42,5. La constante "U", el coeficiente de conversión, depende de las unidades de trabajo ("Q" en m³, "S" en m² y "R" en mt.), por lo que el valor que adquiere está constante es la unidad ("1").

$$Q_{\text{desaguado}} = 113,95 \text{ m}^3 / \text{seg.}$$

Como se observa, la capacidad de desagüe es netamente inferior de la escorrentía esperada para un periodo de retorno de 500 años (con el 20 por ciento), 113,95 m³/seg. de desagüe frente a los 341,16 m³/seg. esperados. Existe en este punto un problema de cauce insuficiente para desaguar los caudales previstos, incluso para periodos de retorno de 50 años. Pero, además, la dificultad surge por el hecho de que el cauce original aguas arriba está modificado por la erupción de 1706, por lo que en su tramo intermedio es de una morfología muy joven, por lo que está poco incidido, esto hace que las posibilidades de desbordamiento sean múltiples. Aguas abajo del punto de cálculo de caudales se encuentra el casco de Garachico, es decir, un riesgo evidente de inundación y aluvionamiento con precipitaciones de fuerte intensidad, puesto que no hay vías de evacuación suficientes, en la actualidad, para evacuar esos volúmenes de fluido aluvial previstos.

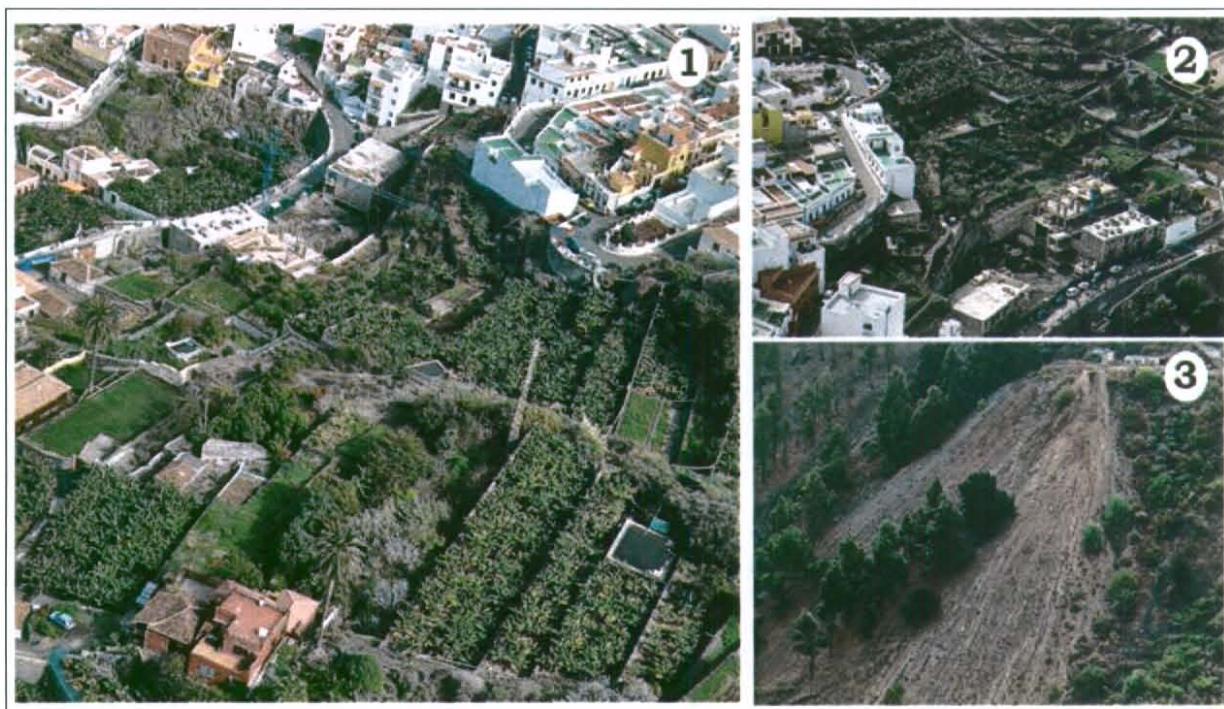
Asimismo, este barranco fue el causante de la mayor tragedia de origen natural del municipio, y una de las mayores de la historia de Canarias, debida a un problema surgido el cauce alto y que suele ser la causa de muchas de los mayores eventos de inundación y aluvionamiento en nuestro espacio insular, y es la formación de balsas o represas en los cauces de los barrancos, durante eventos de precipitación intensa, que se rellenan en poco tiempo y pueden desbordarse de manera brusca, con el evidente peligro que ello supone, esa fue la causa en 1645, y puede ser la causa de una futura desgracia si los cauces no se mantienen en condiciones de evacuación adecuadas.

Imagen 11. El cauce del barranco del Reparó en las inmediaciones del casco de Garachico: 1. Vista aérea de la zona donde se ha realizado el perfil; 2. Una perspectiva de la misma zona en la que se aprecia como el callejero y lo edificado atraviesan el cauce del barranco, 3. Entullera situada en la parte alta del acantilado que en caso de movilización inundaría el cauce bajo del barranco.

Teniendo en cuenta estos problemas sería recomendable solicitar al Consejo Insular de Aguas, que delimite el cauce público, y que se acometa la resolución de la problemática generada por un cauce insuficiente en el mismo casco urbano, para poder actuar con criterio en el ámbito del Plan Especial de Protección del Conjunto Histórico de Garachico y su entorno. Todo ello con el objetivo para minimizar el riesgo de inundación y aluvionamiento que puede sobrevenir en este espacio, teniendo en cuenta tanto los antecedentes históricos así como el análisis de caudales, previsto y posible. Por

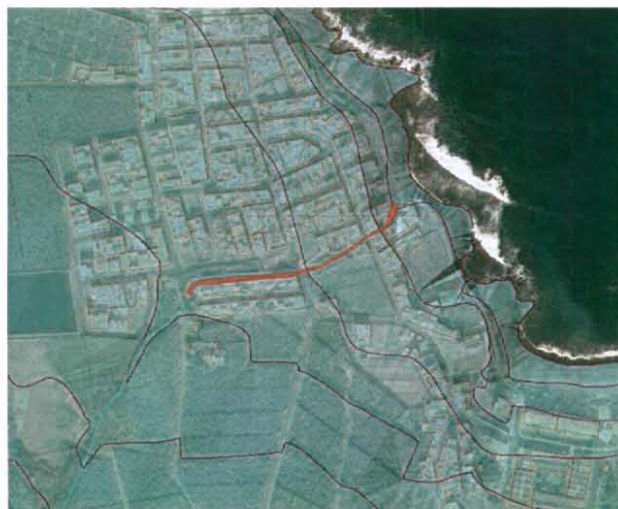
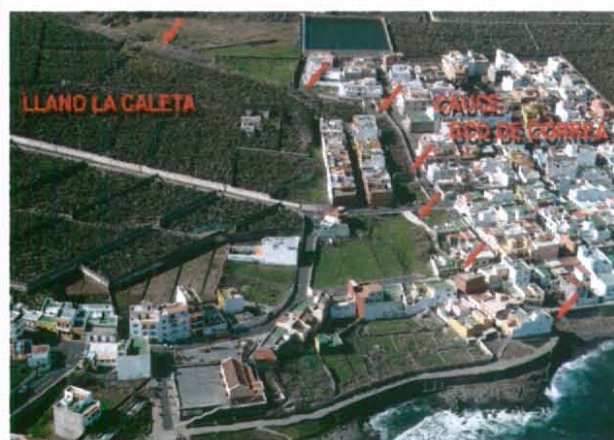
Gráfico 41. Desembocadura del barranco de Correa en Caleta de Interián. A la izquierda, en un modelo de elevación, se encuentra resaltado en rojo el tramo conflictivo de este barranco. A la derecha, una imagen aérea de la misma zona donde se ha marcado el cauce.

Descripción: Nos encontramos en la desembocadura del Barranco de Correa con un tramo de unos 120 metros de longitud del cauce archetado en todo el tramo urbano, haciendo de linde municipal con Los Silos.

Problema: La riada prevista a los 500 años en este punto es de 25,8 m³/seg, si bien el cauce archetado es capaz de desaguarla con una capacidad de 34,34 m³/seg. El problema consiste en el posible taponamiento de este tramo de cauce por parte de los arrastres del propio flujo, o como consecuencia de la gran cantidad de vegetación y de desechos agrícolas, que se encuentran obstruyendo el cauce en toda su longitud, pueden llegar a colmatar u obstruir el tramo archetado, impidiendo así la salida de las aguas al mar y desbordando por cualquier punto anterior al tramo archetado. En caso de producirse la riada podría ocasionar riesgos a las personas si estas intentasen abandonar sus casas.

Conclusiones: En este caso el problema es de fácil resolución, ya que consistiría en eliminar la vegetación y los desechos agrícolas del cauce, manteniendo el mismo en condiciones óptimas, evitando en casos de precipitaciones de fuerte intensidad la inundación de espacios urbanos actuales o, en los futuros, que delimitan con la zona de cauce de este barranco.

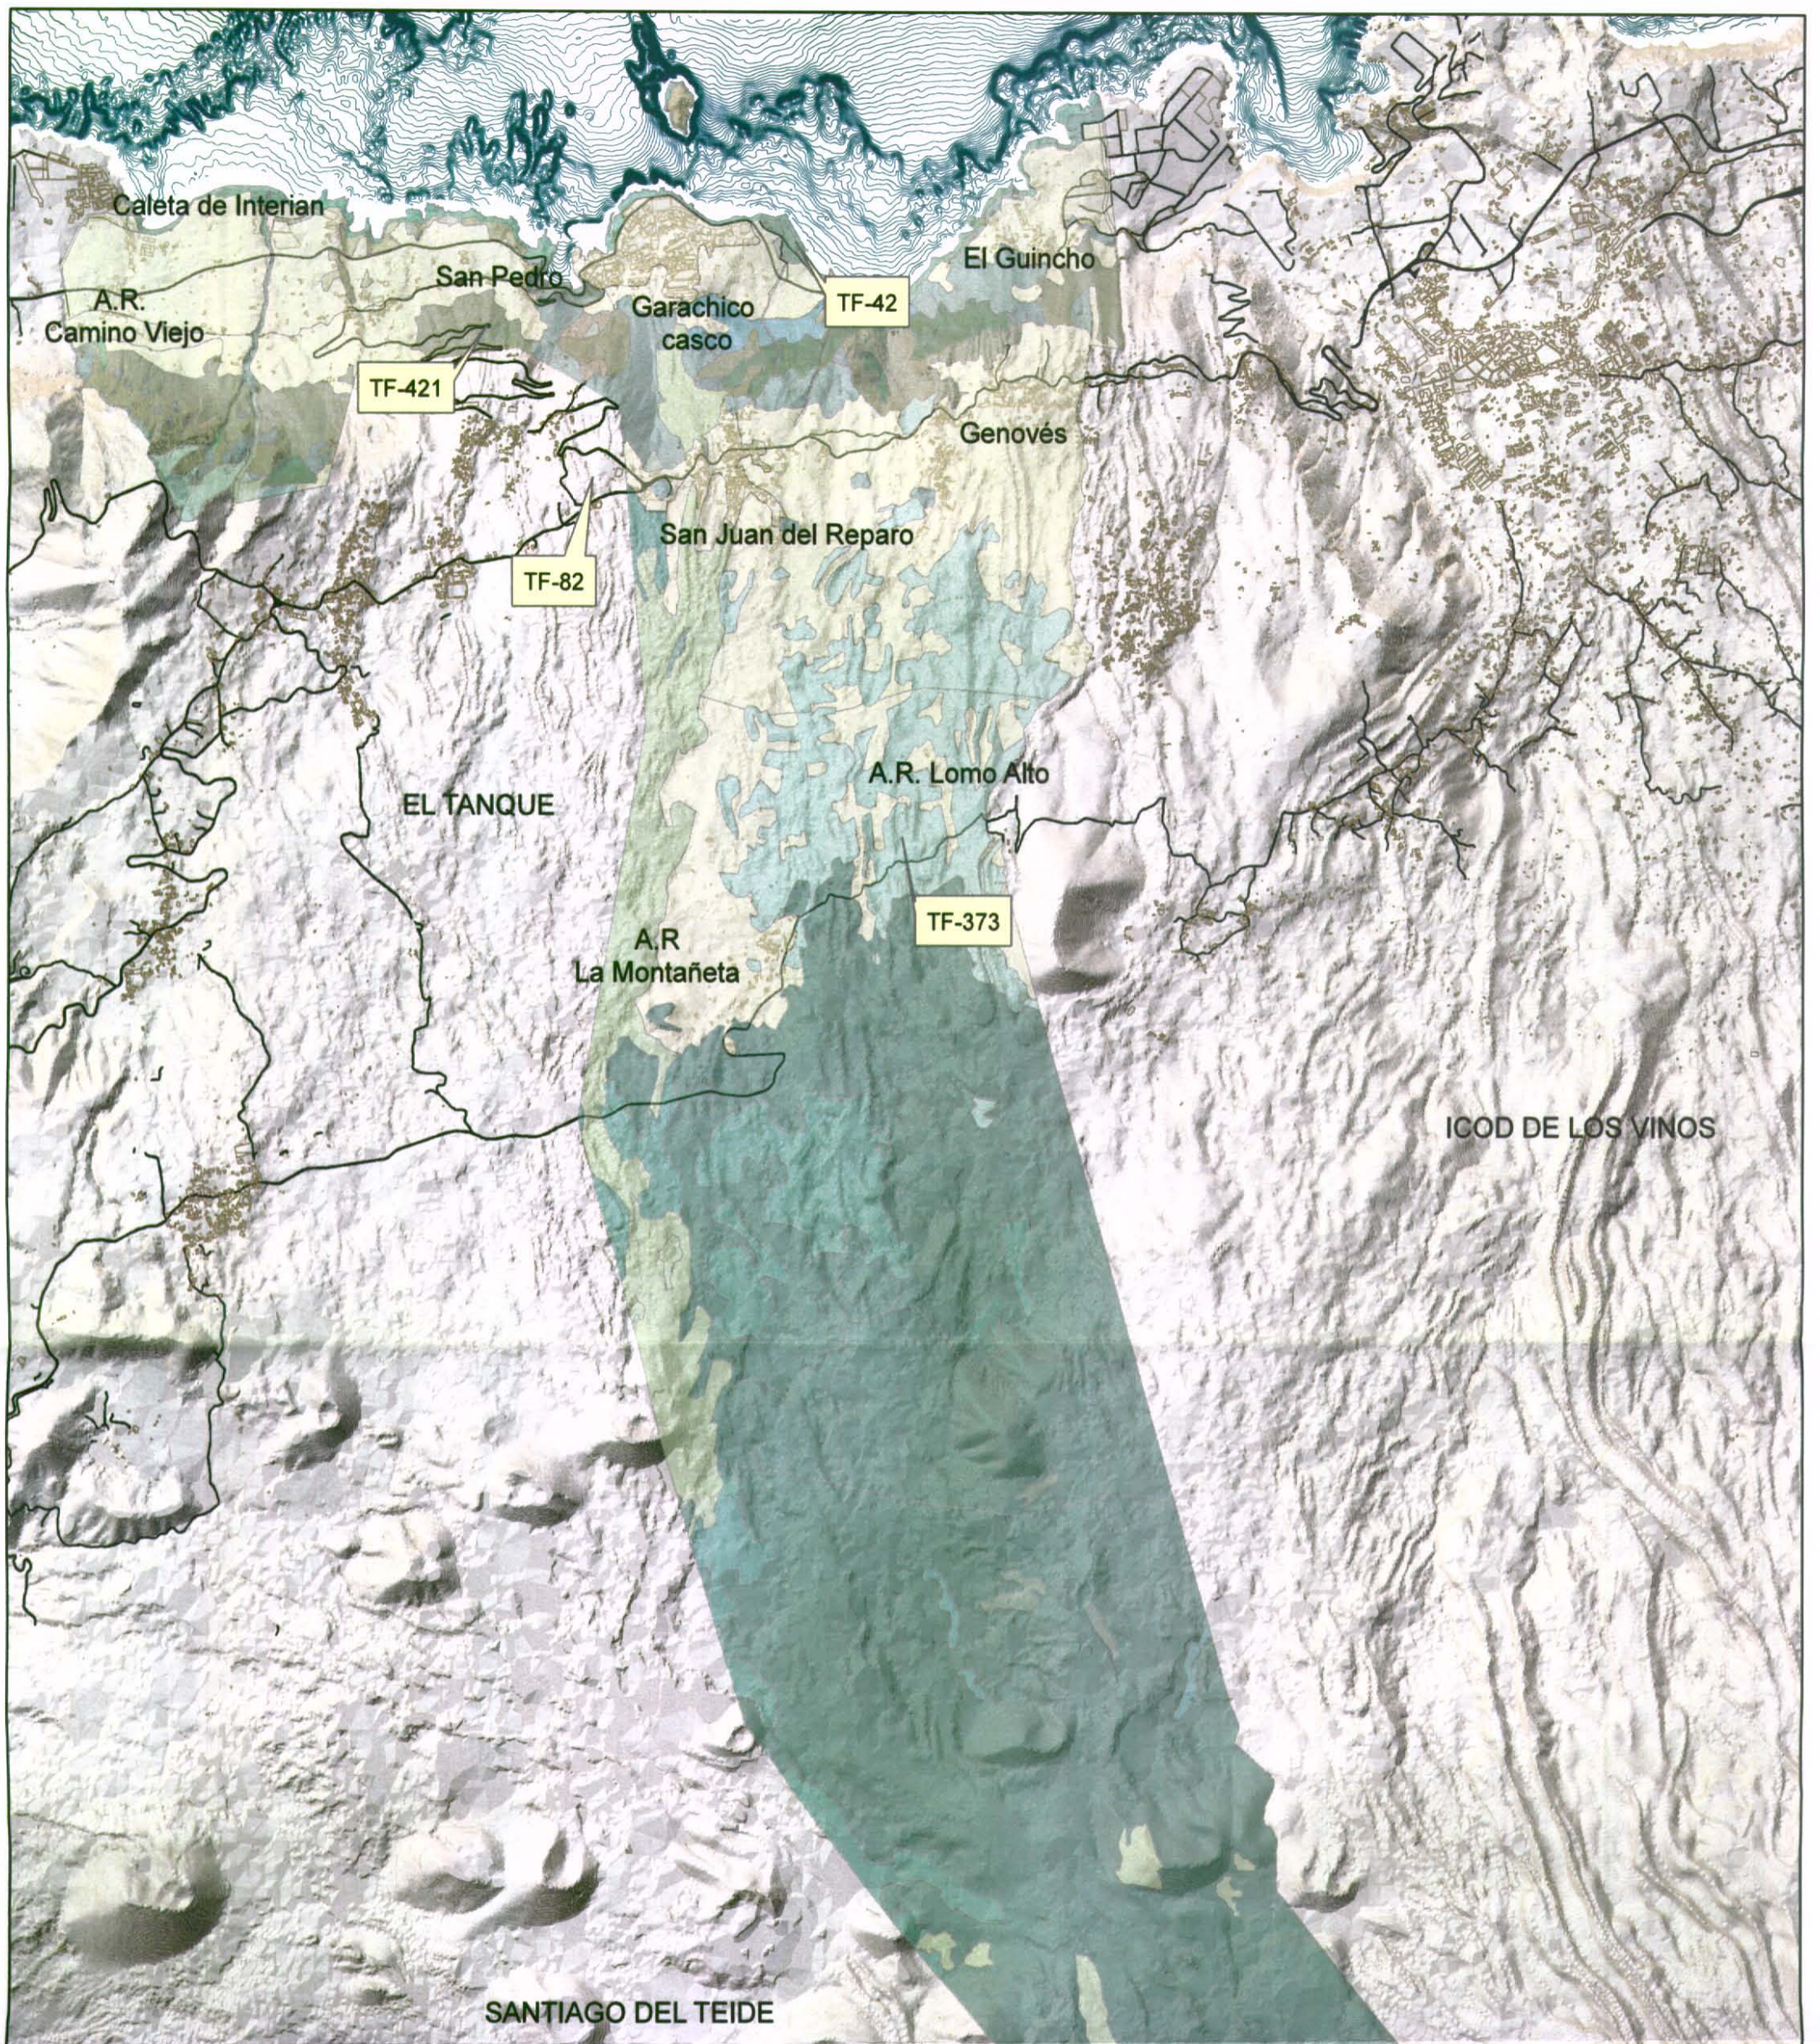
Nombre: **VEGETACIÓN**
 Fecha: Julio 2009
 Mapa: EBRG - 4
 Escala: 1: 35.000

<ul style="list-style-type: none"> Acebuchal Anuales Cardonal Complejos de vegetación y comunidades líqunicas de mlpales recientes Comunidad de caméfitos y/o hemiepitófitos aerohalóps Comunidad nitrófila frutescente Coníferas Diversas especies arbóreas Fayal-brezal Laurisilva Mlpales, riscos y acantilados 	<ul style="list-style-type: none"> Matorral Palmeral Pastizales perennes, vegetación vivaz, helófitos y megatorbios Pinar Retamar, Retamonar, Escobonal, Codesar (también potencial) Tabaibal Tabaibal-Cardonal Tarajal Vegetación escasa o nula Zarzal Áreas urbanas, rurales, industriales u otras áreas antrópicas 	<ul style="list-style-type: none"> Edificaciones Vano Curvas de nivel -5 metros-
--	---	---
