PLAN GENERAL DE ORDENACIÓN DE GARACHICO (T.R.) ADAPTACIÓN PLENA Y ADAPTACIÓN A LAS DIRECTRICES DE ORDENACIÓN GENERAL Y DEL TURISMO

[ANEXO. INVENTARIOS DE PATRIMONIO CULTURAL]

ANEXO I. INVENTARIO ARQUITECTÓNICO MUNICIPAL

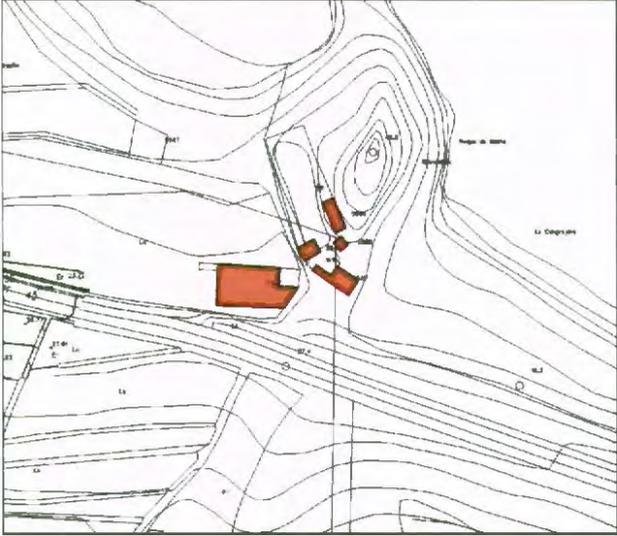
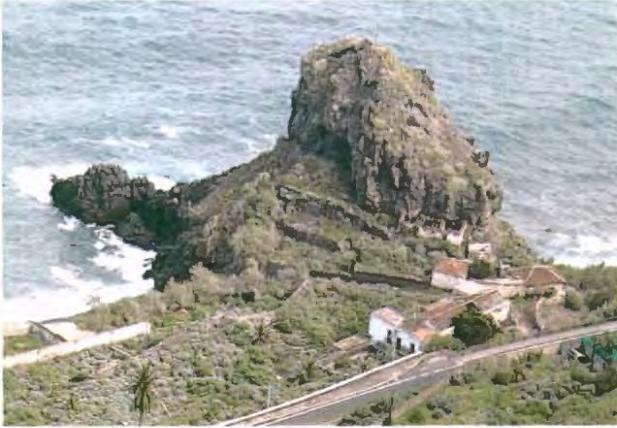
CRONOLOGÍA:	Siglos XVIII-XIX	
		PROTECCIÓN ACTUAL: Ninguna		
		USO ACTUAL: Sin Uso		
IMAGEN 2		DESCRIPCIÓN: El conjunto inventariado constituye una muestra relevante de arquitectura tradicional pues presenta suficientemente inalteradas las principales características definitorias de la tipología, sistemas constructivos, acabados y elementos formales propios de la misma. Al mismo tiempo, por su ubicación contribuye a configurar el paisaje característico de la zona, aportando riqueza arquitectónica al entorno. Recogido en el Diagnóstico del Patrimonio Cultural de Garachico elaborado por el Cabildo Insular de Tenerife con la referencia: Roque de Mantas.

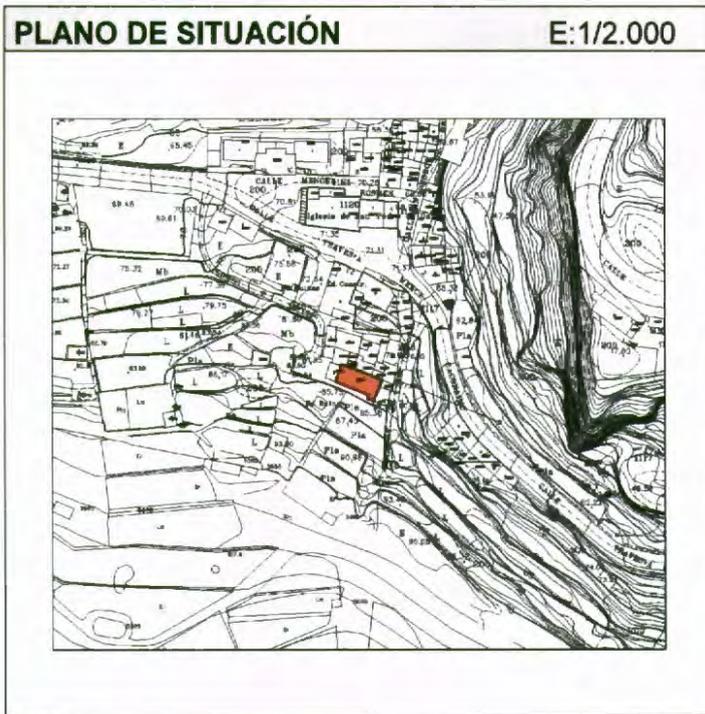
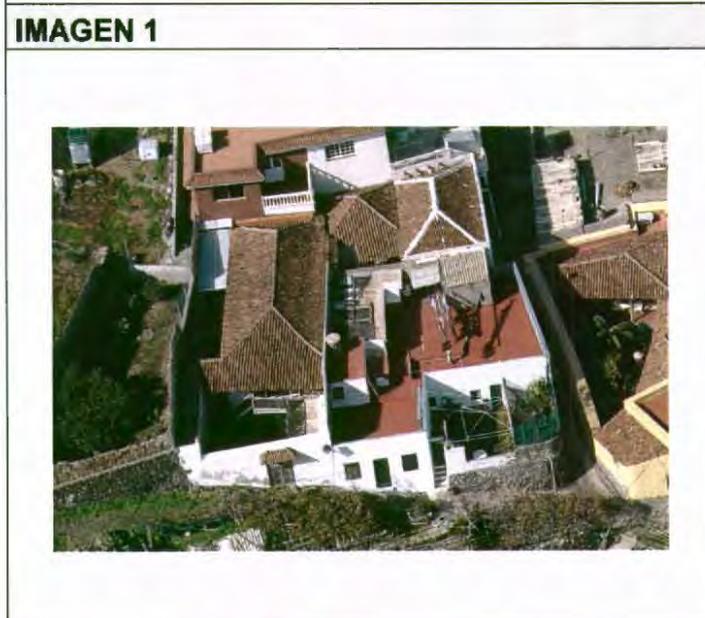
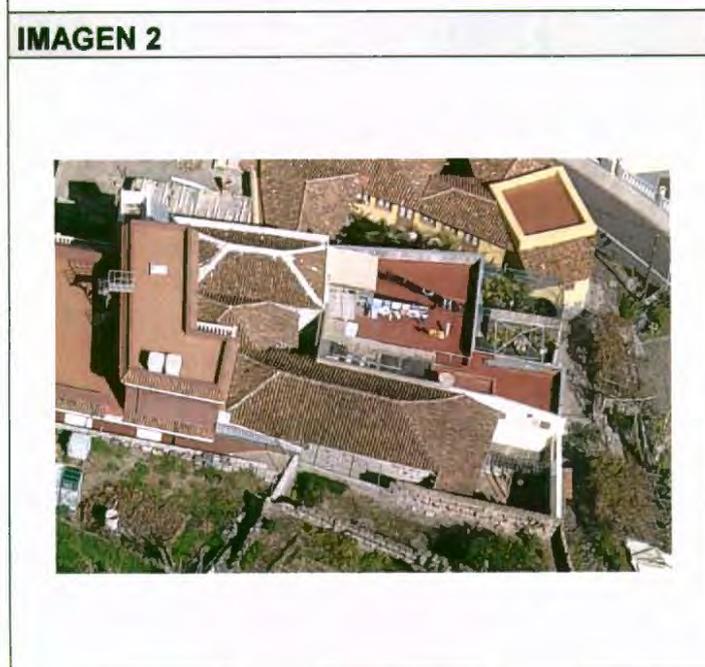
DATOS IDENTIFICATIVOS	EXP. 2
DIRECCIÓN:	Camino al Agua Blanca
NÚCLEO:	San Pedro de Daute
DENOMINACIÓN:	Vivienda tradicional en San Pedro de Daute
PROPIEDAD:	
REFERENCIA CATASTRAL:	38015A00300249

CARACTERÍSTICAS	
CRONOLOGÍA:	Siglo XIX
PROTECCIÓN ACTUAL:	Ninguna
USO ACTUAL:	Residencial

DESCRIPCIÓN:
 El inmueble inventariado constituye una muestra relevante de arquitectura tradicional pues presenta suficientemente inalteradas las principales características definitorias de la tipología, sistemas constructivos, acabados y elementos formales propios de la misma. Recogido en el Diagnóstico del Patrimonio Cultural de Garachico elaborado por el Cabildo Insular de Tenerife con la referencia: San Pedro de Daute VII.

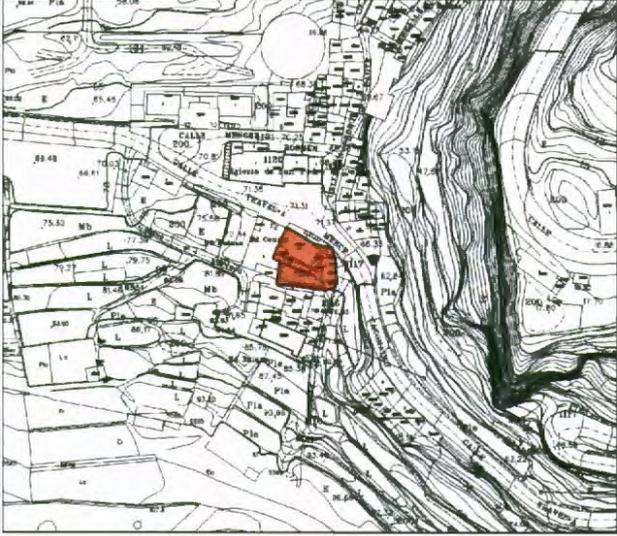
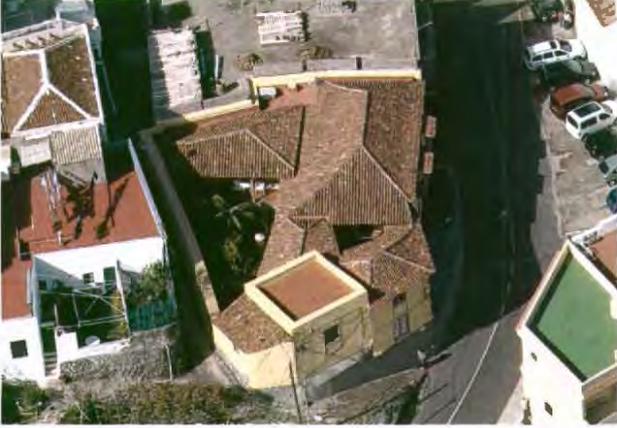
CARACTERÍSTICAS	
		CRONOLOGÍA: Siglos XVIII-XIX-XX	
		PROTECCIÓN ACTUAL:	
		USO ACTUAL: Casa Parroquial	
IMAGEN 2		DESCRIPCIÓN: A pesar de las intervenciones recientes que se le han practicado, el inmueble inventariado constituye una muestra relevante de arquitectura tradicional pues conserva suficientemente inalteradas las principales características definitorias de la tipología y sistemas constructivos, propios de la misma. Recogido en el Diagnóstico del Patrimonio Cultural de Garachico elaborado por el Cabildo Insular de Tenerife con la referencia: San Pedro de Daute VII.

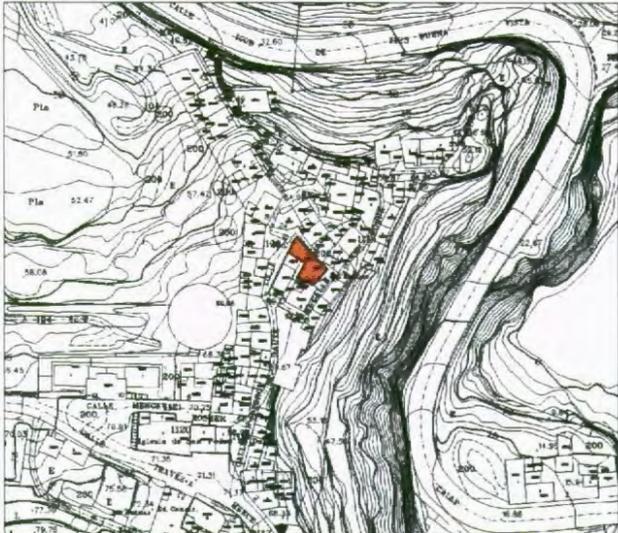
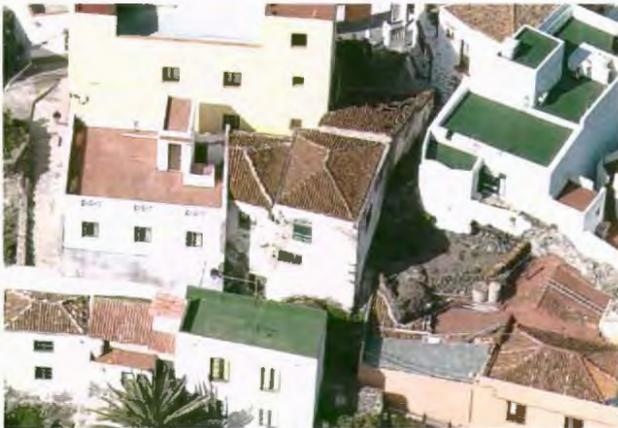
CRONOLOGÍA: Siglo XIX	PROTECCIÓN ACTUAL: Ninguna
			USO ACTUAL: Sin Uso	DESCRIPCIÓN: El inmueble inventariado constituye una muestra relevante de arquitectura tradicional pues presenta suficientemente inalteradas las principales características definitorias de la tipología, sistemas constructivos, acabados y elementos formales propios de la misma. Debido a las profundas transformaciones que ha experimentado su entorno inmediato, el edificio aporta los valores propios del paisaje urbano del pasado.
IMAGEN 2

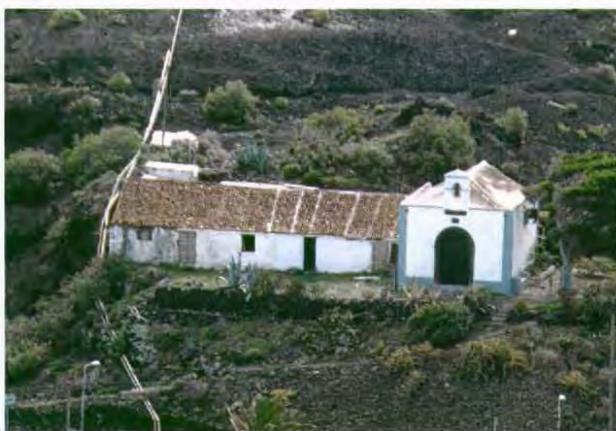
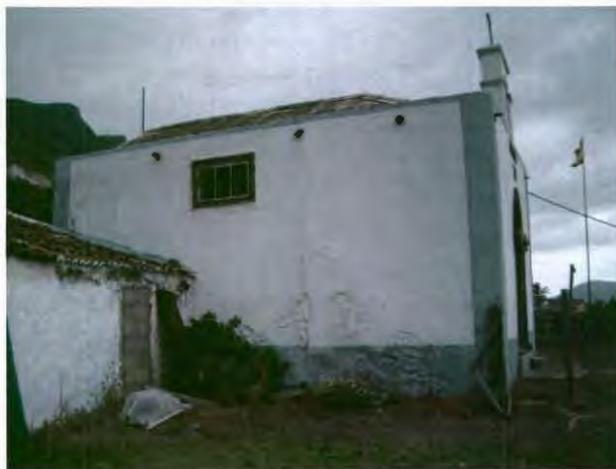
EXP. 6

El templo consiste en una única nave de planta rectangular construida mediante muros de carga de mampostería ordinaria que soportan una cubierta inclinada a cuatro aguas. La fachada es plana y el acceso, bajo arco de medio punto, se enmarca en cantería. El conjunto se remata con una espadaña de un sólo hueco. Adosado de manera perpendicular a la trasera del edificio principal se ubica otro volumen de planta rectangular y cubierta a dos aguas sobre hastiales de fábrica.

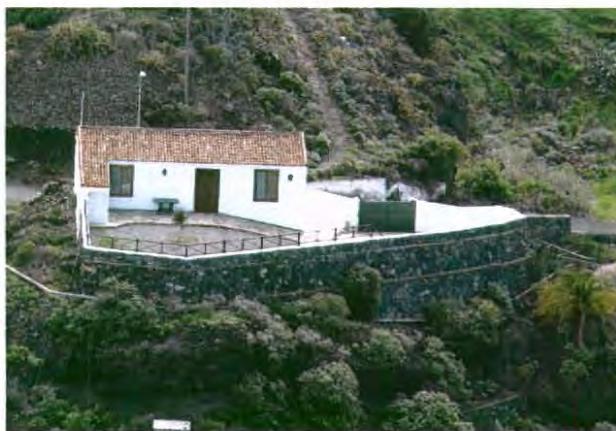
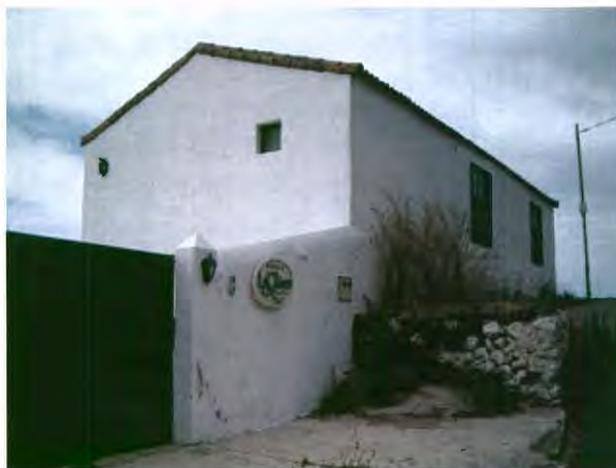
DATOS IDENTIFICATIVOS EXP. 7

DESCRIPCIÓN:
 A pesar de haber sufrido intervenciones recientes, el inmueble inventariado es una buena muestra de arquitectura tradicional pues conserva suficientemente inalteradas las principales características definitorias de la tipología, sistemas constructivos, acabados y elementos formales propios de la misma. Al mismo tiempo, por su ubicación, contribuye a aportar riqueza arquitectónica al entorno, configurando el paisaje rural característico.
 Recogido en el Diagnóstico del Patrimonio Cultura del garachico elaborado por el Cabildo Insular de Tenerife con la referencia: San Pedro de Daute VI.

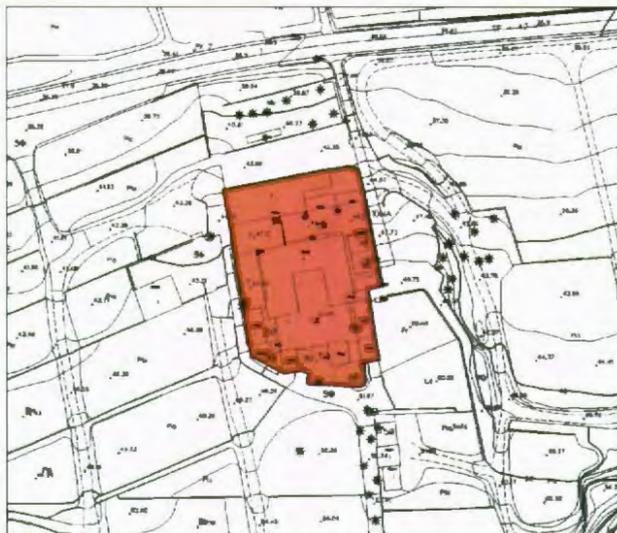
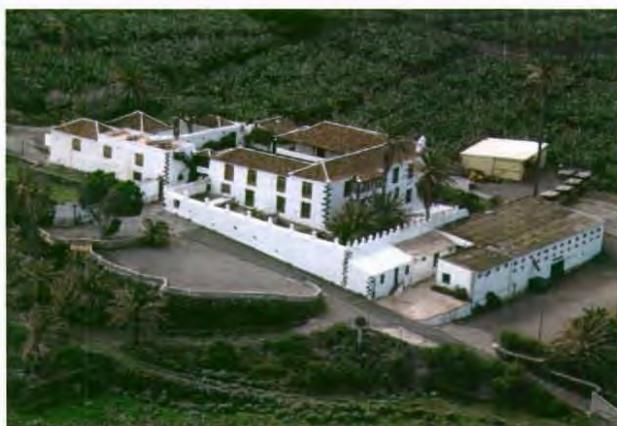
DESCRIPCIÓN:
 A pesar de haber sufrido intervenciones recientes, el inmueble inventariado es una muestra muy relevante de arquitectura tradicional en su variante más compleja y conserva suficientemente inalteradas las principales características definitorias de la tipología, sistemas constructivos, acabados y elementos formales propios de la misma. Al mismo tiempo, por su ubicación, contribuye a aportar riqueza arquitectónica al entorno, configurando el paisaje rural característico.
 Recogido en el Diagnóstico del Patrimonio Cultural de Garachico elaborado por el Cabildo Insular de Tenerife con la referencia: Finca Quinta Roja.

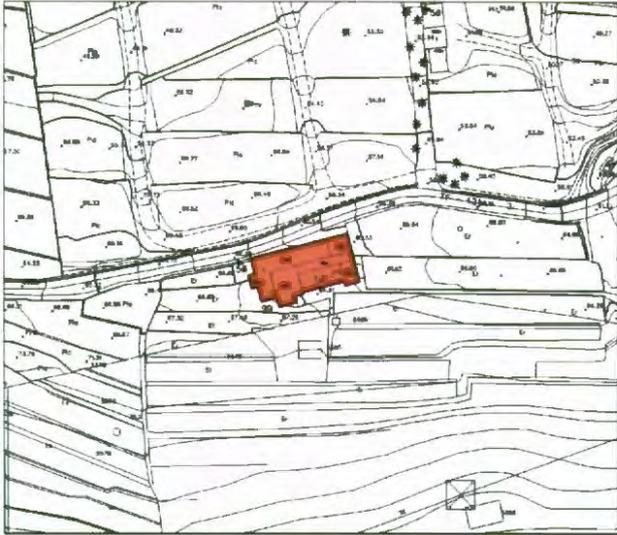
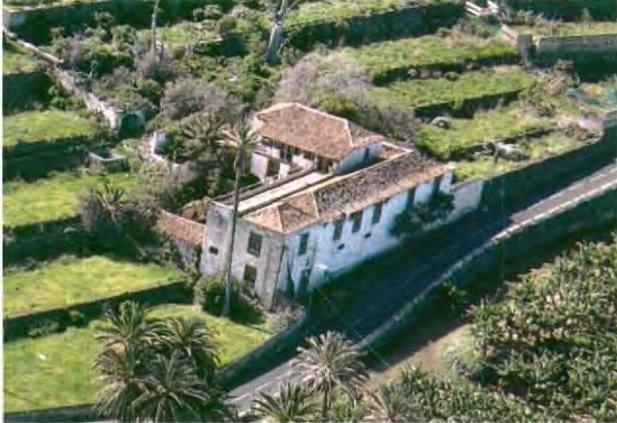
CRONOLOGÍA: Siglos XVIII-XIX		
	PROTECCIÓN ACTUAL: Integral (Nº 28 Catálogo NNSS)		
	USO ACTUAL: Sin Uso		
	<p data-bbox="921 1411 1144 1442">DESCRIPCIÓN:</p> <p data-bbox="921 1454 1541 1804">El inmueble inventariado es una muestra muy relevante de arquitectura tradicional en su variante más compleja pues conserva suficientemente inalteradas las principales características definitorias de la tipología, sistemas constructivos, acabados y elementos formales propios de la misma. Al mismo tiempo, por su ubicación, contribuye a aportar riqueza arquitectónica al entorno, configurando el paisaje rural característico.</p> <p data-bbox="921 1815 1541 1953">Recogido en el Diagnóstico del Patrimonio Cultural de Garachico elaborado por el Cabildo Insular de Tenerife con la referencia: Casa Brier.</p>

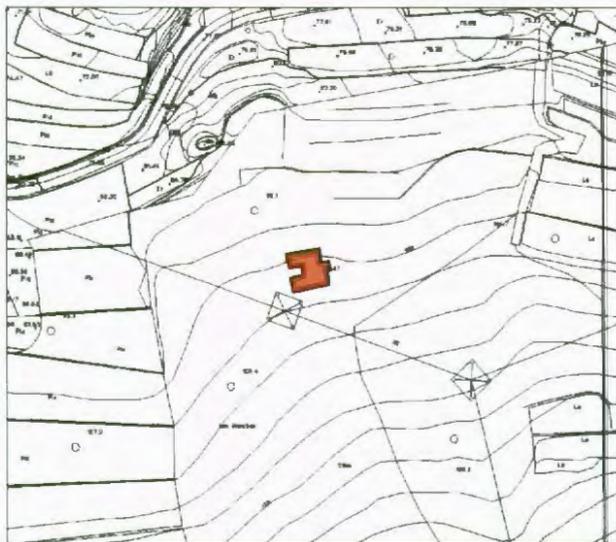
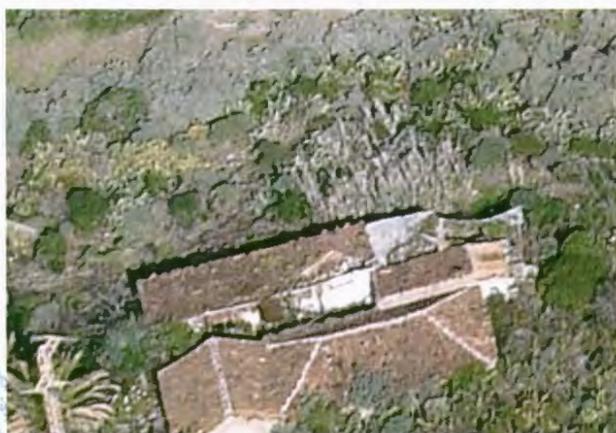
DESCRIPCIÓN:
A pesar de su mal estado de conservación, el inmueble inventariado es una buena muestra de arquitectura tradicional en su variante más humilde pues conserva suficientemente inalteradas las principales características definitorias de la tipología, sistemas constructivos, acabados y elementos formales propios de la misma. Al mismo tiempo, por su ubicación, contribuye a aportar riqueza arquitectónica al entorno, configurando el paisaje rural característico.
Recogido en el Diagnóstico del Patrimonio Cultural de Garachico elaborado por el Cabildo Insular de Tenerife con la referencia: San Pedro de Daute IX.

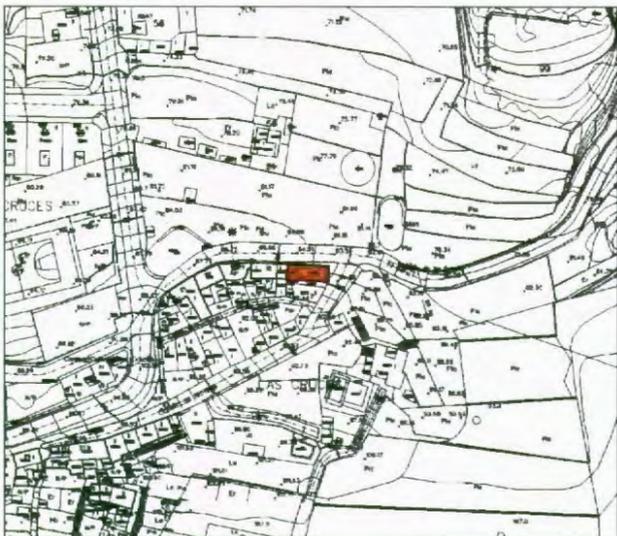
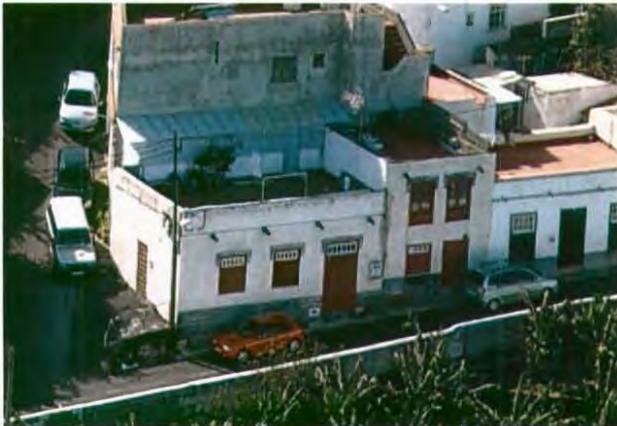
<p>CARACTERÍSTICAS</p>
	<p>CRONOLOGÍA: Primer cuarto Siglo XX</p>
	<p>PROTECCIÓN ACTUAL: Ninguna</p>
	<p>USO ACTUAL: Residencial</p>
<p>IMAGEN 2</p>	<p>DESCRIPCIÓN: El inmueble inventariado constituye una valiosa muestra de vivienda de corte urbano propio de la adaptación a las técnicas tradicionales de los modelos estilísticos que se difunden en las poblaciones canarias en el periodo de transición del siglo XIX-XX. Al mismo tiempo, por su ubicación, contribuye a aportar riqueza arquitectónica al entorno, configurando el paisaje urbano característico.</p>

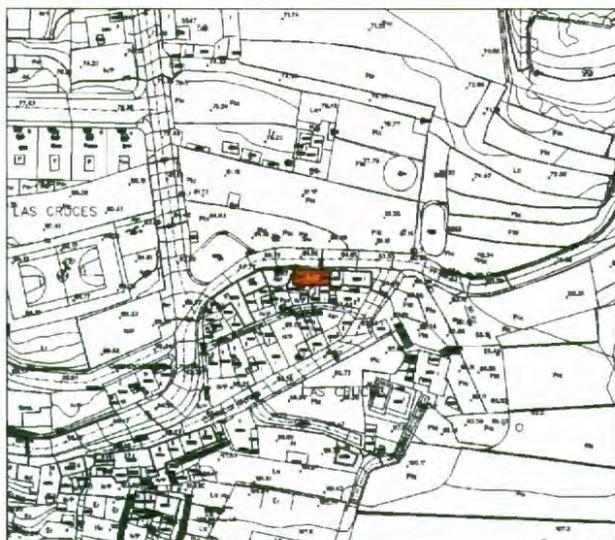
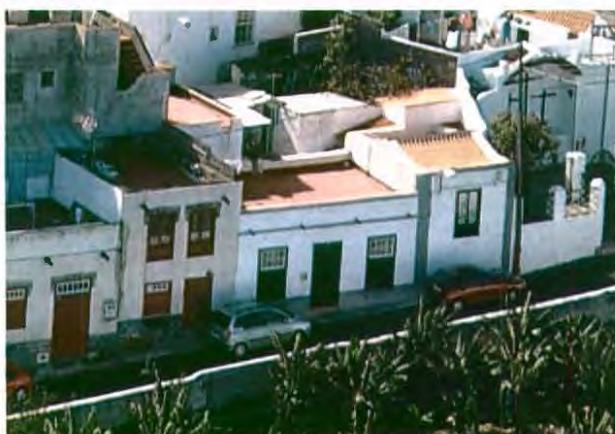
DESCRIPCIÓN:
 El inmueble inventariado constituye una valiosa muestra de vivienda de corte urbano propio de la adaptación a las técnicas tradicionales de los modelos estilísticos que se difunden en las poblaciones canarias en el período de transición del siglo XIX-XX. Al mismo tiempo, por su ubicación, contribuye a aportar riqueza arquitectónica al entorno, configurando el paisaje urbano característico.

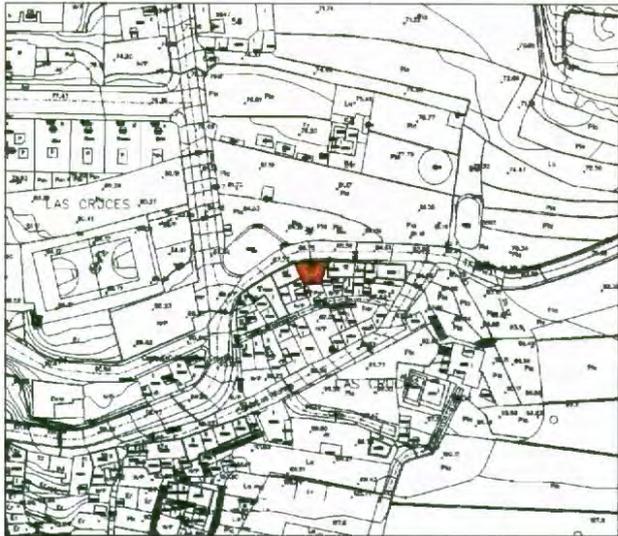
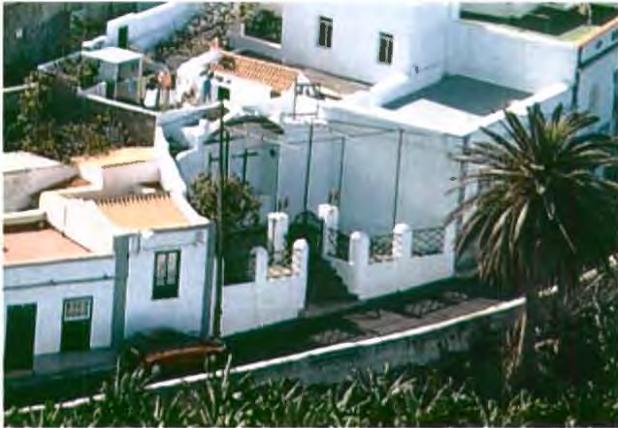
<p>CARACTERÍSTICAS</p> <p>CRONOLOGÍA: Siglo XIX</p> <p>PROTECCIÓN ACTUAL: Lugar Singular (Nº 27 Catálogo NNSS)</p> <p>USO ACTUAL: Religioso</p> <p>DESCRIPCIÓN: Calvario cuyo monumento se prolonga en una plaza anterior cerrada mediante una baranda y puerta apoyada en piezas de fábrica, a la que se accede mediante una escalinata de cantería. Tanto por sus dimensiones como por su disposición, constituye un elemento de alto valor patrimonial que contribuye a aportar riqueza arquitectónica al entorno. Tradicionalmente se atribuye a su construcción el origen del topónimo que da nombre al núcleo en el que se ubica. Incluido en el Diagnóstico del Patrimonio Cultural de Garachico elaborado por el Cabildo Insular de Tenerife con la denominación: Las Cruces.</p>

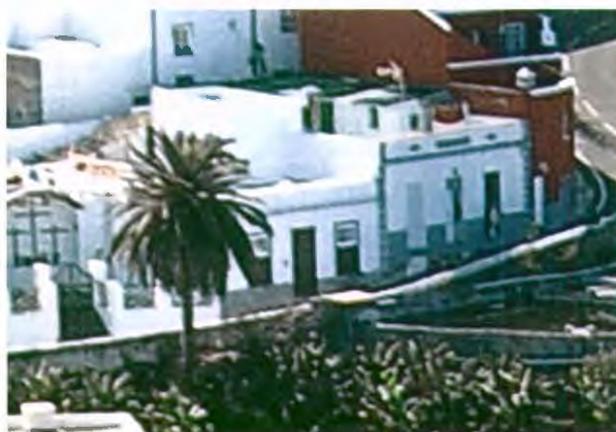
IMAGEN 1

DESCRIPCIÓN:
 El inmueble inventariado constituye una valiosa muestra de vivienda de corte urbano fruto de la adaptación a las técnicas tradicionales de los modelos estilísticos que se difunden en las poblaciones canarias en el período de transición del siglo XIX-XX. Al mismo tiempo, por su ubicación, contribuye a aportar riqueza arquitectónica al entorno, configurando el paisaje urbano característico.

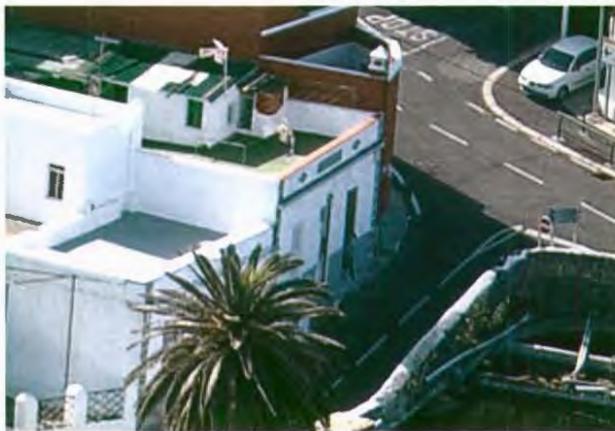
IMAGEN 1

DESCRIPCIÓN:
El inmueble inventariado constituye una valiosa muestra de vivienda de corte urbano fruto de la adaptación a las técnicas tradicionales de los modelos estilísticos que se difunden en las poblaciones canarias en el período de transición del siglo XIX-XX. Al mismo tiempo, por su ubicación, contribuye a aportar riqueza arquitectónica al entorno, configurando el paisaje urbano característico.

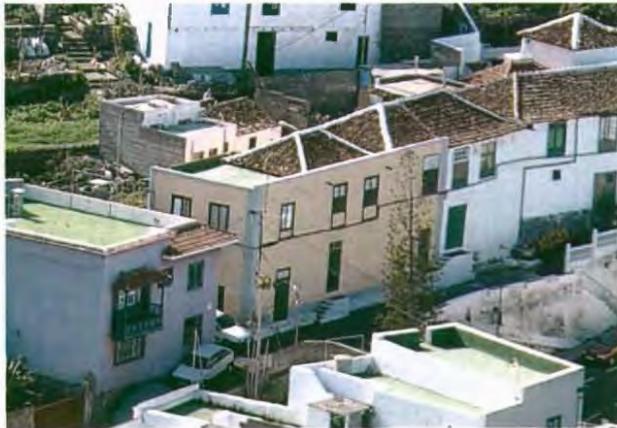
CARACTERÍSTICAS	
		CRONOLOGÍA: Siglos XIX-XX	
		PROTECCIÓN ACTUAL: Ambiental (Nº 24 Catálogo NNSS)	
		USO ACTUAL: Residencial	
IMAGEN 2		DESCRIPCIÓN: El inmueble inventariado constituye una buena muestra de arquitectura tradicional pues conserva suficientemente inalteradas las principales características definitorias de la tipología, sistemas constructivos, acabados y elementos formales propios de la misma. Al mismo tiempo, por su ubicación, contribuye a aportar riqueza arquitectónica al entorno, configurando el paisaje urbano característico.

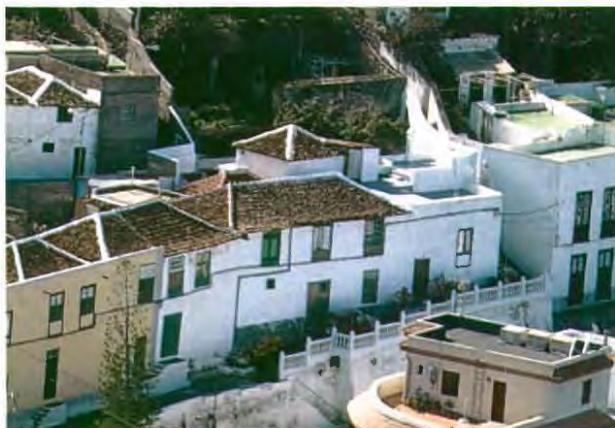
IMAGEN 1

DESCRIPCIÓN:
El inmueble inventariado constituye una buena muestra de arquitectura tradicional pues conserva suficientemente inalteradas las principales características definitorias de la tipología, sistemas constructivos, acabados y elementos formales propios de la misma. Al mismo tiempo, por su ubicación, contribuye a aportar riqueza arquitectónica al entorno, configurando el paisaje urbano característico.

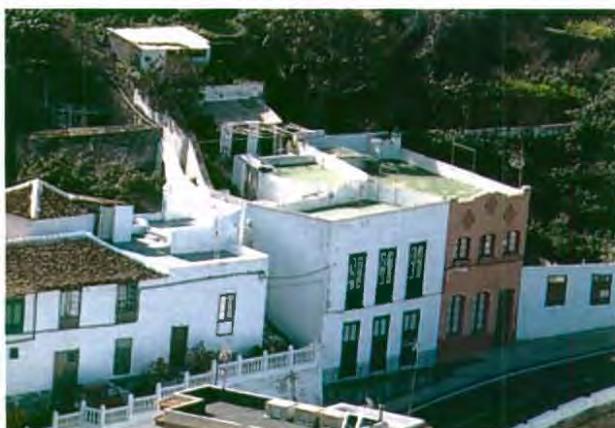
IMAGEN 1

DESCRIPCIÓN:
 El inmueble inventariado constituye una valiosa muestra de vivienda de corte urbano fruto de la adaptación a las técnicas tradicionales de los modelos estilísticos que se difunden en las poblaciones canarias en el periodo de transición del siglo XIX-XX. Al mismo tiempo, por su ubicación, contribuye a aportar riqueza arquitectónica al entorno, configurando el paisaje urbano característico.

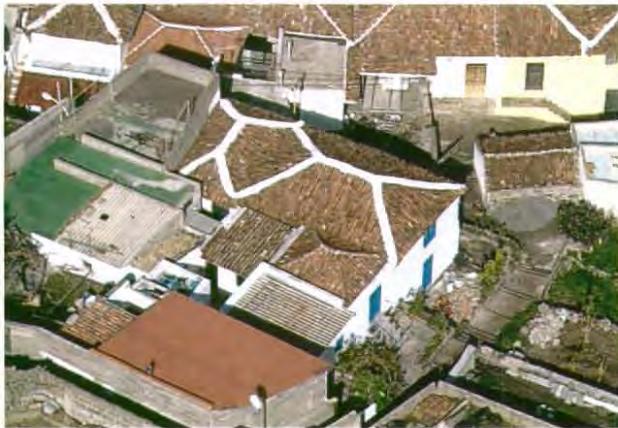
<p>CRONOLOGÍA: Siglo XIX</p> <p>PROTECCIÓN ACTUAL: Ninguna</p> <p>USO ACTUAL: Residencial</p> <p>DESCRIPCIÓN: El inmueble inventariado es una valiosa muestra de arquitectura tradicional pues conserva suficientemente inalteradas las principales características definitorias de la tipología, sistemas constructivos, acabados y elementos formales propios de la misma. Al mismo tiempo, por su ubicación, contribuye a aportar riqueza arquitectónica al entorno, configurando el paisaje urbano característico.</p>
IMAGEN 2

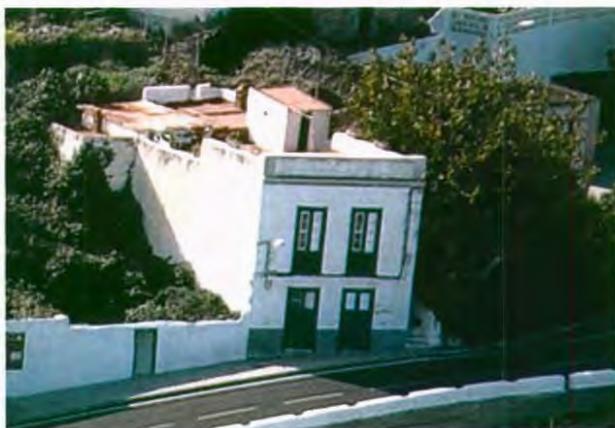
IMAGEN 1

DESCRIPCIÓN:
 El inmueble inventariado constituye una valiosa muestra de vivienda de corte urbano fruto de la adaptación a las técnicas tradicionales de los modelos estilísticos que se difunden en las poblaciones canarias en el período de transición del siglo XIX-XX. Al mismo tiempo, por su ubicación, contribuye a aportar riqueza arquitectónica al entorno, configurando el paisaje urbano característico.

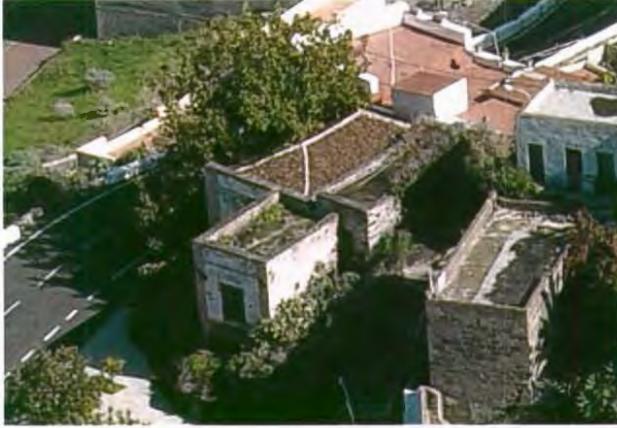
CRONOLOGÍA: Siglo XIX		
	PROTECCIÓN ACTUAL: Ninguna		
	USO ACTUAL: Sin Uso		
	DESCRIPCIÓN: A pesar de su mal estado de conservación, el inmueble inventariado es una muestra relevante de arquitectura tradicional pues conserva suficientemente inalteradas las principales características definitorias de la tipología y sistemas constructivos propios de la misma. Al mismo tiempo, por su ubicación, contribuye a aportar riqueza arquitectónica al entorno, configurando el paisaje urbano característico.		
IMAGEN 2

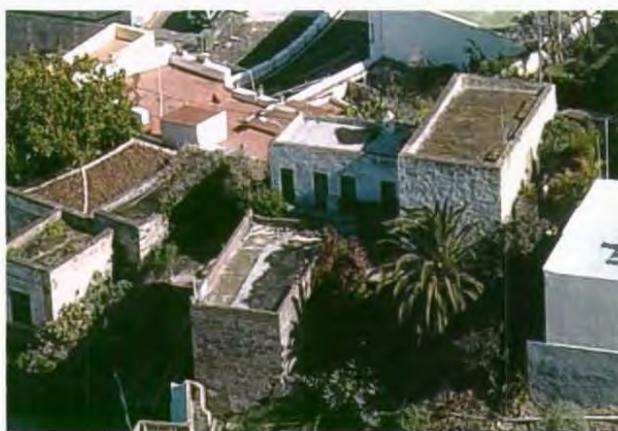
IMAGEN 1

DESCRIPCIÓN:
 El inmueble inventariado constituye una valiosa muestra de vivienda de corte urbano fruto de la adaptación a las técnicas tradicionales de los modelos estilísticos que se difunden en las poblaciones canarias en el período de transición del siglo XIX-XX. Al mismo tiempo, por su ubicación, contribuye a aportar riqueza arquitectónica al entorno, configurando el paisaje urbano característico.

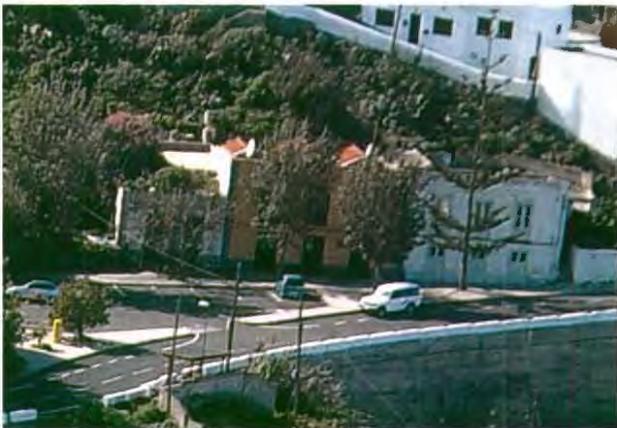
CRONOLOGÍA: Primer cuarto Siglo XX		
	PROTECCIÓN ACTUAL: Ninguna		
	USO ACTUAL: Residencial		
IMAGEN 2	DESCRIPCIÓN: El inmueble inventariado constituye una valiosa muestra de vivienda de corte urbano fruto de la adaptación a las técnicas tradicionales de los modelos estilísticos que se difunden en las poblaciones canarias en el período de transición del siglo XIX-XX. Al mismo tiempo, por su ubicación, contribuye a aportar riqueza arquitectónica al entorno, configurando el paisaje urbano característico.

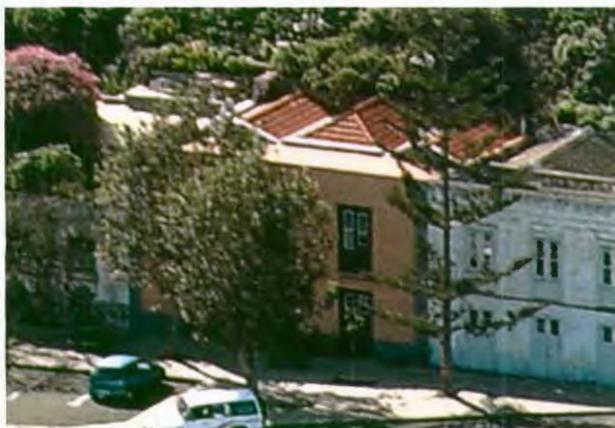
IMAGEN 1

DESCRIPCIÓN:
 El inmueble inventariado constituye una valiosa muestra de vivienda de corte urbano fruto de la adaptación a las técnicas tradicionales de los modelos estilísticos que se difunden en las poblaciones canarias en el período de transición del siglo XIX-XX. Al mismo tiempo, por su ubicación, contribuye a aportar riqueza arquitectónica al entorno, configurando el paisaje urbano característico.

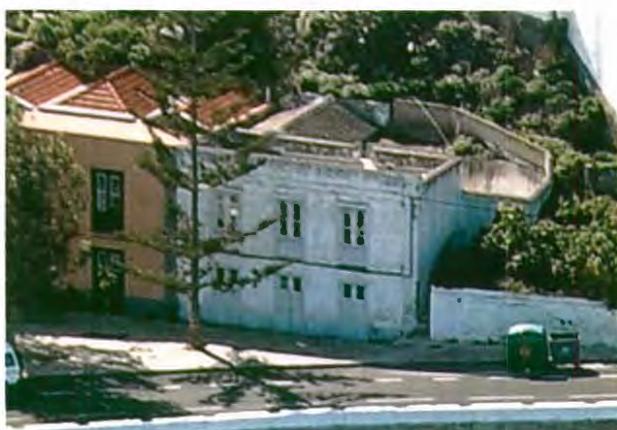
IMAGEN 1

DESCRIPCIÓN:
El inmueble inventariado constituye una valiosa muestra de vivienda de corte urbano fruto de la adaptación a las técnicas tradicionales de los modelos estilísticos que se difunden en las poblaciones canarias en el período de transición del siglo XIX-XX. Al mismo tiempo, por su ubicación, contribuye a aportar riqueza arquitectónica al entorno, configurando el paisaje urbano característico.

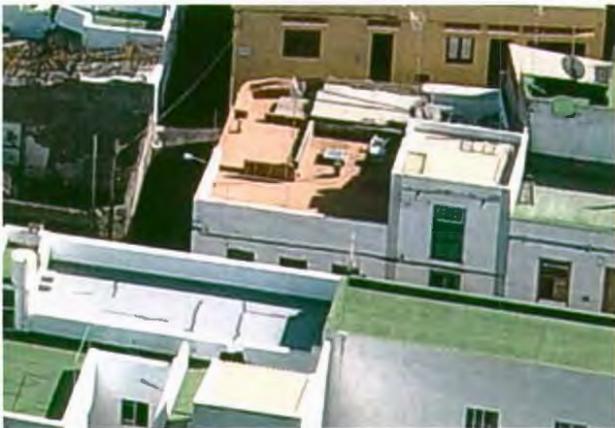
CRONOLOGÍA: Primer cuarto del siglo XX	
		PROTECCIÓN ACTUAL: Ninguna	
		USO ACTUAL: Residencial	
		DESCRIPCIÓN: El inmueble inventariado constituye una valiosa muestra de vivienda de corte urbano fruto de la adaptación a las técnicas tradicionales de los modelos estilísticos que se difunden en las poblaciones canarias en el período de transición del siglo XIX-XX. Al mismo tiempo, por su ubicación, contribuye a aportar riqueza arquitectónica al entorno, configurando el paisaje urbano característico.	
IMAGEN 2

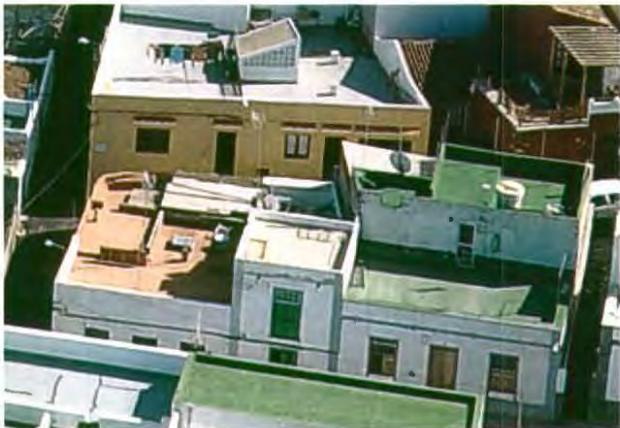
PLANO DE SITUACIÓN	E:1/2.000	DATOS IDENTIFICATIVOS	EXP. 27

CRONOLOGÍA: Primer cuarto del siglo XX	
		PROTECCIÓN ACTUAL: Ambiental (Nº 15 Catálogo NNSS)	
		USO ACTUAL: Residencial	
		<p data-bbox="921 1399 1141 1435">DESCRIPCIÓN:</p> <p data-bbox="921 1447 1542 1763">El inmueble inventariado constituye una valiosa muestra de vivienda de corte urbano fruto de la adaptación a las técnicas tradicionales de los modelos estilísticos que se difunden en las poblaciones canarias en el período de transición del siglo XIX-XX. Al mismo tiempo, por su ubicación, contribuye a aportar riqueza arquitectónica al entorno, configurando el paisaje urbano característico.</p>	
IMAGEN 2

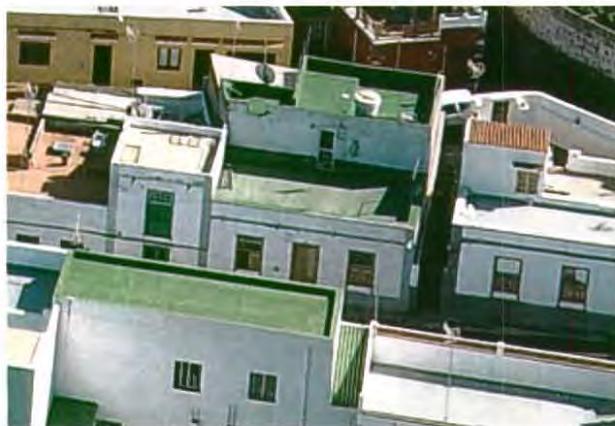
IMAGEN 1

DESCRIPCIÓN:
El inmueble inventariado constituye una valiosa muestra de vivienda de corte urbano fruto de la adaptación a las técnicas tradicionales de los modelos estilísticos que se difunden en las poblaciones canarias en el período de transición del siglo XIX-XX. Al mismo tiempo, por su ubicación, contribuye a aportar riqueza arquitectónica al entorno, configurando el paisaje urbano característico.

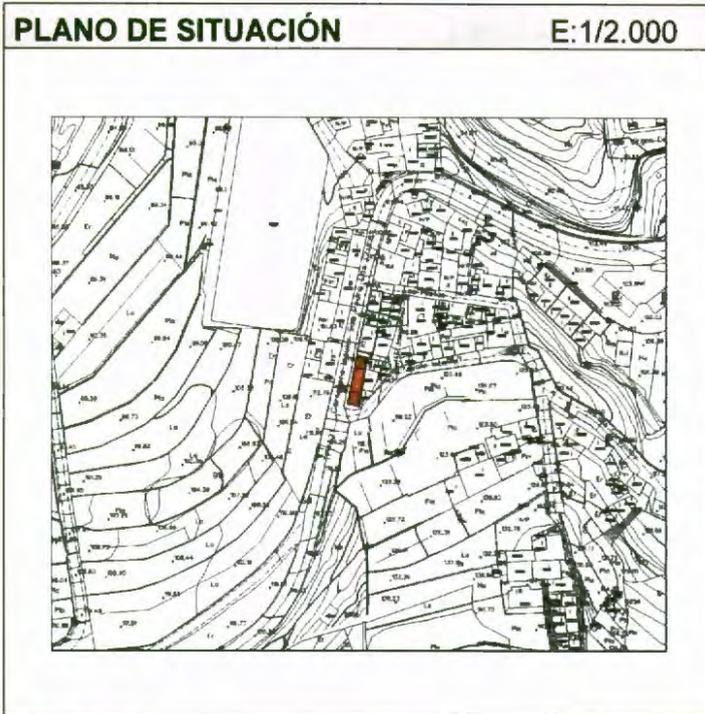
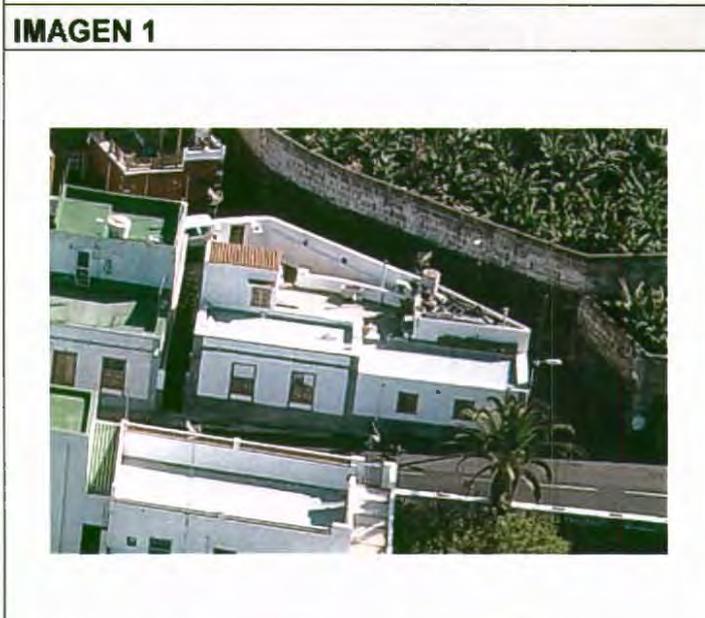
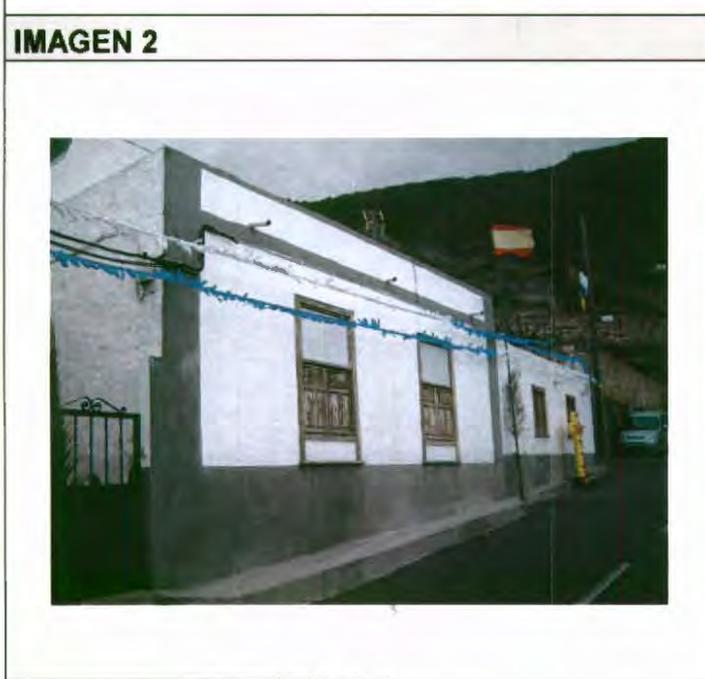
DATOS IDENTIFICATIVOS	EXP. 29
DIRECCIÓN:	Ctra. San Pedro-Las Cruces, nº 59
NÚCLEO:	Las Cruces
DENOMINACIÓN:	Vivienda en Las Cruces
PROPIEDAD:	Privado
REFERENCIA CATASTRAL:	5493301 CS2359S

CARACTERÍSTICAS	
CRONOLOGÍA:	Primer cuarto del siglo XX
PROTECCIÓN ACTUAL:	Ninguna
USO ACTUAL:	Residencial

DESCRIPCIÓN:
 El inmueble inventariado constituye una valiosa muestra de vivienda de corte urbano fruto de la adaptación a las técnicas tradicionales de los modelos estilísticos que se difunden en las poblaciones canarias en el período de transición del siglo XIX-XX. Al mismo tiempo, por su ubicación, contribuye a aportar riqueza arquitectónica al entorno, configurando el paisaje urbano característico.

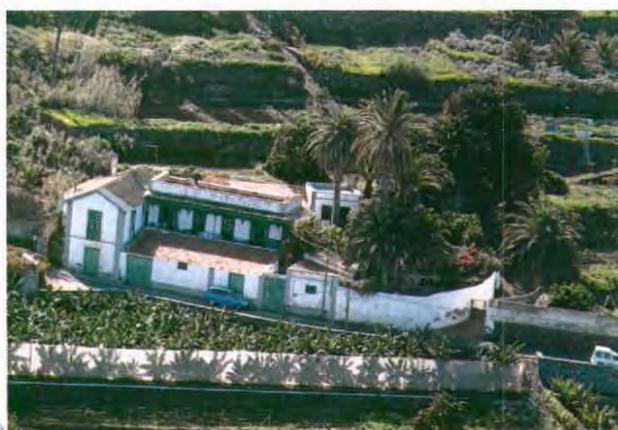
IMAGEN 1

DESCRIPCIÓN:
El inmueble inventariado es una excelente muestra de la popularización de cierto eclecticismo que experimenta la arquitectura canaria entre la segunda mitad del siglo XIX y principios del XX como consecuencia de influencias llegadas desde el norte de Europa. Destacan en este caso la terminación de los acabados, en especial las carpinterías de la galería que recorre la crujía de fachada. Se trata de una de las muestras más singulares de patrimonio edificado del municipio.

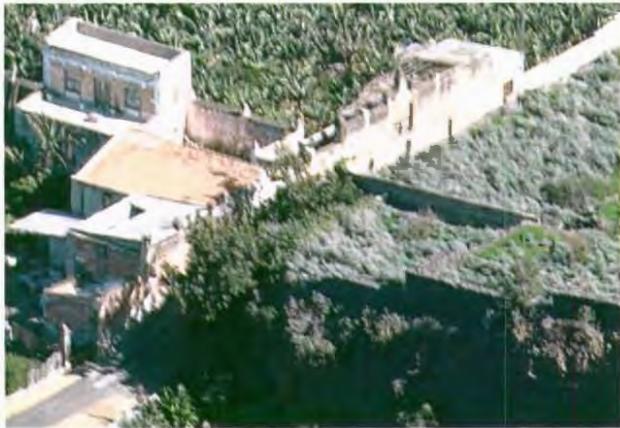
<p>PLANO DE SITUACIÓN E:1/2.000</p>	<p>DATOS IDENTIFICATIVOS EXP. 31</p>

<p>CRONOLOGÍA: Primer cuarto del siglo XX</p> <p>PROTECCIÓN ACTUAL: Integral (Nº 14 Catálogo NNSS)</p> <p>USO ACTUAL: Residencial</p> <p>DESCRIPCIÓN: El conjunto inventariado constituye una valiosa muestra de vivienda fruto de la adaptación a las técnicas tradicionales de los modelos estilísticos que se difunden en las poblaciones canarias en el período de transición del siglo XIX-XX. Al mismo tiempo, es representativo de un modelo constructivo asociado a las labores agrícolas y por su ubicación, contribuye a aportar riqueza arquitectónica al entorno, configurando el paisaje rural característico. Incluido en el Diagnóstico del Patrimonio Cultural de Garachico elaborado por el Cabildo Insular de Tenerife con la denominación: Camino Viejo VIII.</p>

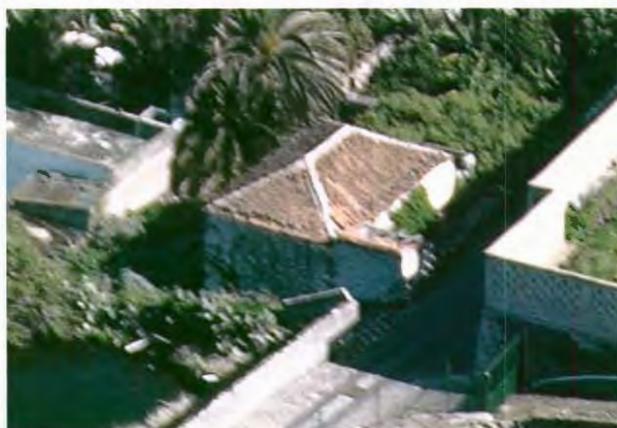
IMAGEN 1

DESCRIPCIÓN:
El inmueble inventariado es una buena muestra de arquitectura tradicional pues conserva suficientemente inalteradas las principales características definitorias de la tipología, sistemas constructivos, acabados y elementos formales propios de la misma. Al mismo tiempo, por su ubicación, contribuye a aportar riqueza arquitectónica al entorno, configurando el paisaje rural característico.
Incluido en el Diagnóstico del Patrimonio Cultural de Garachico elaborado por el Cabildo Insular de Tenerife con la denominación:Camino Viejo VI.

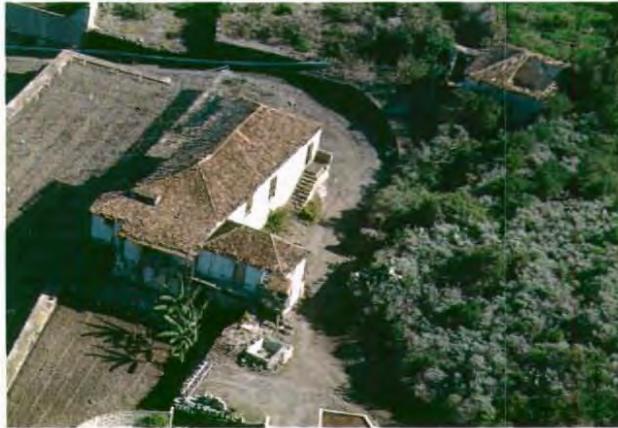
<p>CRONOLOGÍA: Siglo XIX</p> <p>PROTECCIÓN ACTUAL: Ninguna</p> <p>USO ACTUAL: Sin Uso</p> <p>DESCRIPCIÓN: El inmueble inventariado constituye una buena muestra de arquitectura tradicional pues conserva suficientemente inalteradas las principales características definitorias de la tipología, sistemas constructivos, acabados y elementos formales propios de la misma. Al mismo tiempo, por su ubicación, contribuye a aportar riqueza arquitectónica al entorno, configurando el paisaje rural característico. Incluido en el Diagnóstico del Patrimonio Cultural de Garachico elaborado por el Cabildo Insular de Tenerife con la denominación: Camino Viejo III.</p>
