ANEXO II. INVENTARIO DE PATRIMONIO ETNOGRÁFICO

**PLAN GENERAL DE ORDENACIÓN DEL TÉRMINO MUNICIPAL DE GARACHICO (TENERIFE)
INVENTARIO DEL PATRIMONIO ETNOGRÁFICO**

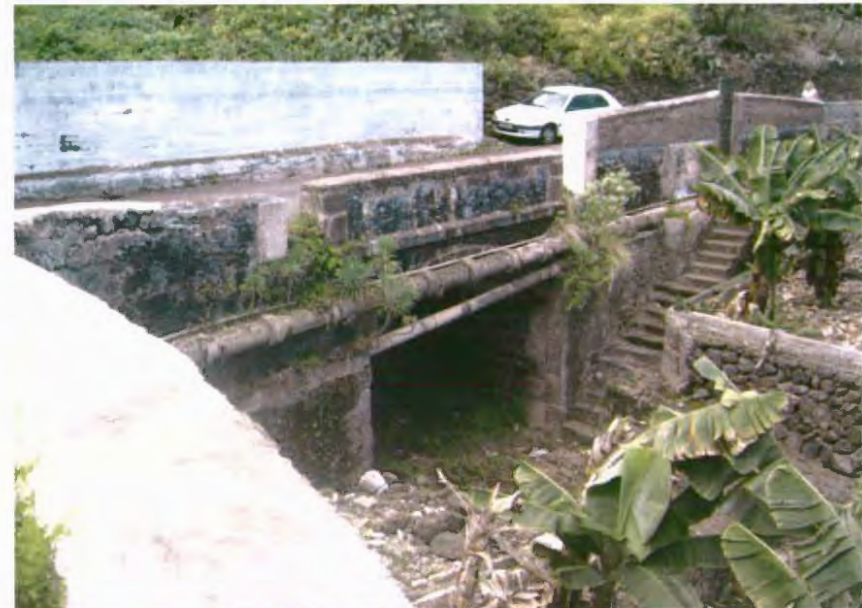
ID PLANO: 1

Puente sobre el Barranco de La Coronela. Construcción sólida con arco de medio punto.

Bueno

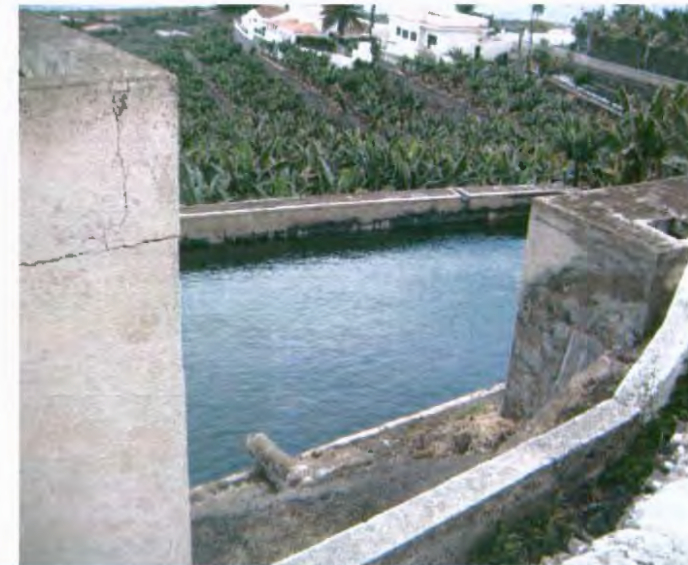
ID PLANO: 2

Este complejo hidráulico está formado por una pesadora de agua que se compone de varias tanquillas y que da riego a plantaciones de plátanos de toda la zona.

Igualmente forma parte del conjunto, un estanque que asociamos y que tiene forma trapezoidal, con unos 18 m. de largo por unos 6 m. de ancho.

El agua proviene de la galería El Bucarón.

Medio

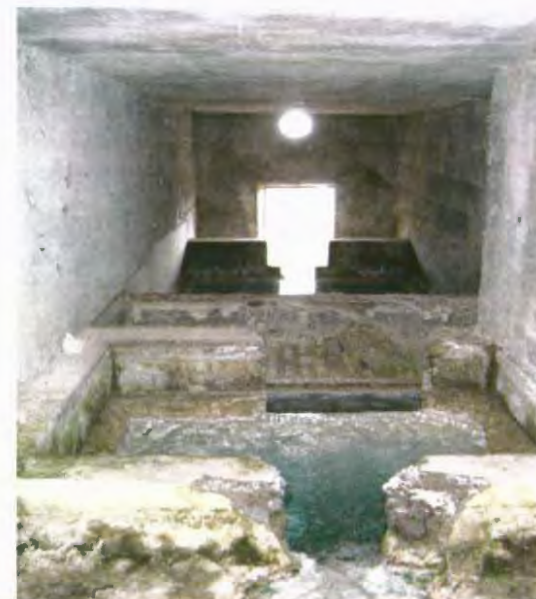
ID PLANO: 3

Conjunto de tanquetas y depósitos de agua asociados a la Galería La Cerca. Están realizados mediante mampostería y bloques de piedra y cemento. La parte más antigua está completamente colmatada mientras que la actual, aún en uso, lo componen una pesadora y diversas canalizaciones.

Medio

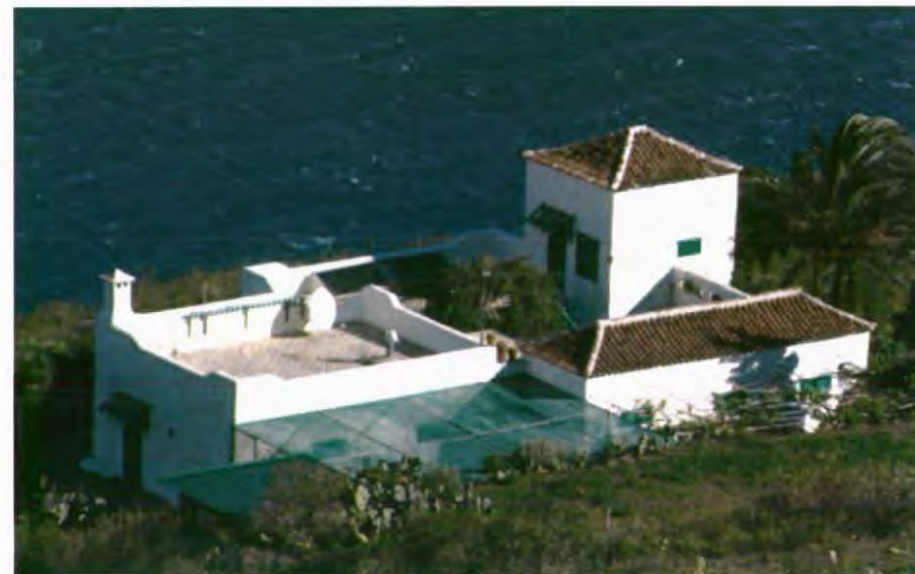
4

Inmueble compuesto por dos crujías de tipo tradicional, una de planta rectangular al S, con orientación E-W y cubierta de teja árabe a cuatro aguas, y otra cuadrada, en forma de torre al N, con cubierta igualmente de teja árabe a cuatro aguas, en puta de diamante. Hacia el oeste y norte cuentan con sendas crujías de cubierta plana en azotea, más recientes. Todas estas construcciones se articulan en torno a un patio interior en "L".

Bueno

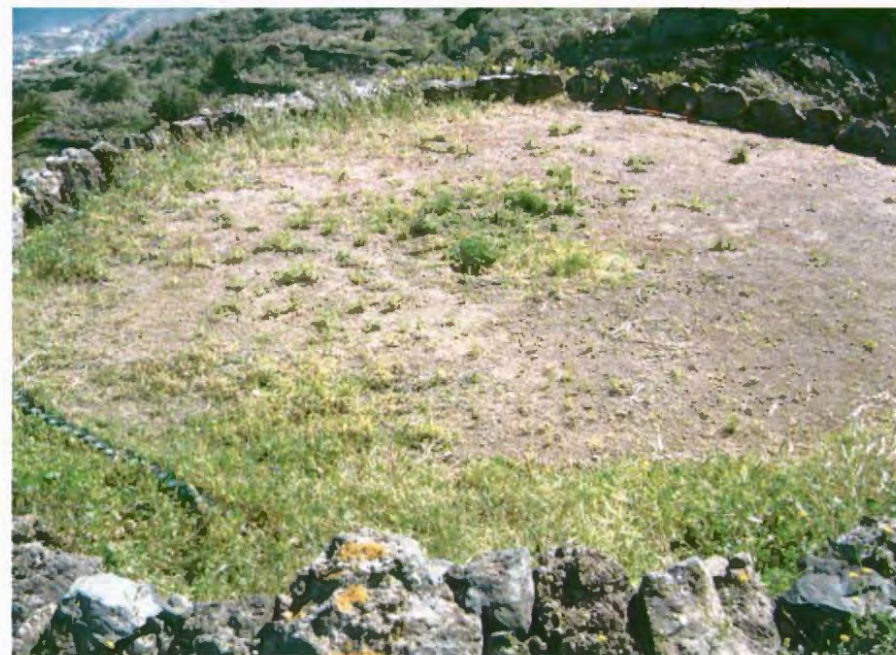
ID PLANO: 5

Era de tierra circular de pequeño tamaño (7 m² de eje mayor) con un muro perimetral de sillares de piedra (basalto) de una hilera e hilada. El interior está recubierto por la vegetación que ha ido colonizando este espacio gracias al abandono gradual de la práctica agrícola y con ella, el uso de las infraestructuras asociadas a esta actividad.

Medio

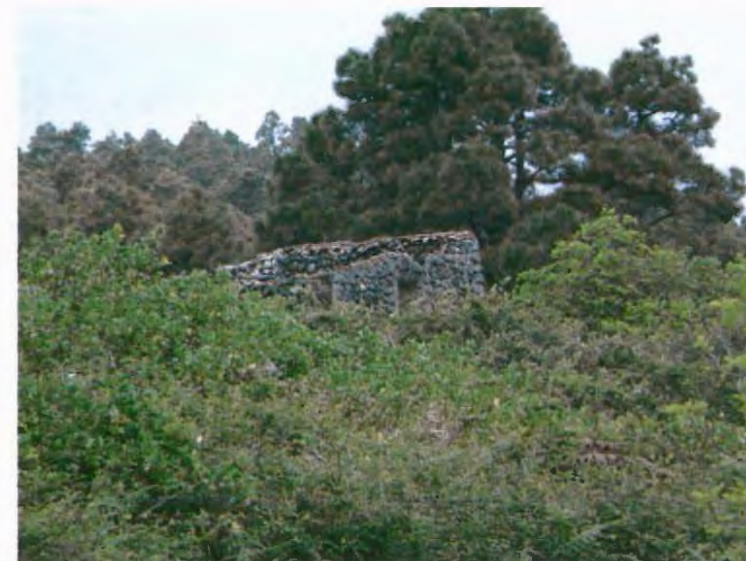
ID PLANO: 6

Se trata de una edificación de planta rectangular con muros de piedra seca y techumbre de tejas curvas completamente derruida. Su estado general de conservación denota un profundo abandono de toda esta zona, lo que ha favorecido la colonización de la vegetación de este espacio.

Bajo

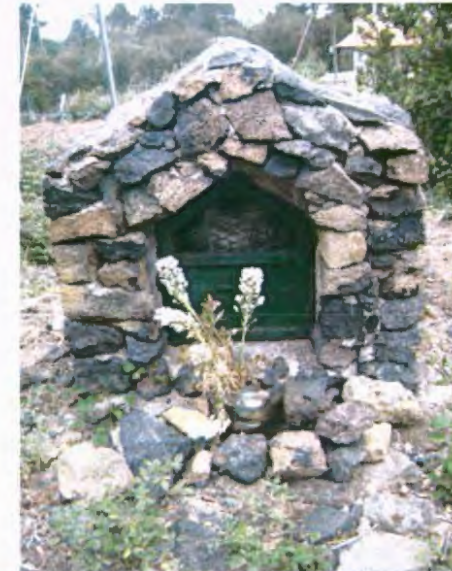
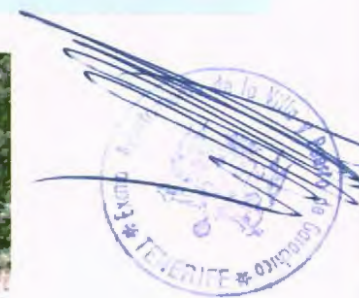
ID PLANO: 7

Hornacina de piedra seca que se ubica muy cerca de la carretera, y que al estar situada en una pequeña loma queda a un nivel más elevado.

Es de planta cuadrada y se remata con vértice triangular, formando dos aguas en cubierta, en la que presenta argamasa en algunas zonas.

Posee una puerta metálica pintada de color verde que la protege y que se divide en dos partes:

La superior tiene enrejado romboidal, e igualmente termina en forma triangular. Este enrejado nos permite ver, no sin dificultad y debido a un adorno floral que está en su interior, una pequeña cruz de madera, rústica.

La parte baja de la puerta tiene a su vez una cruz, igualmente metálica.

La base de la hornacina es también de piedra, lo mismo que un semicírculo que la rodea en su parte frontal.

Bueno

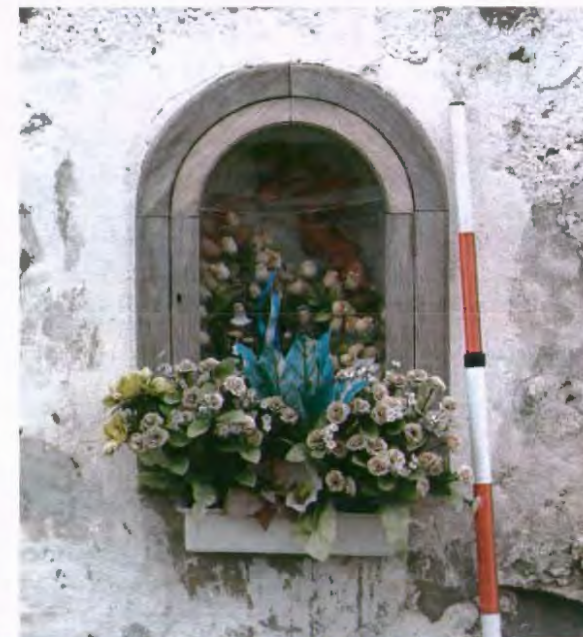
ID PLANO: 8

Pequeña hornacina adosada a la pared en cuyo interior se localizan diversas imágenes de la Virgen y San Roque de pequeño tamaño (aprox. 20 cm de altura). Se ha realizado en base a una oquedad en el muro mediante la configuración de un arco de medio punto con marco de madera y puertecilla con bastidor de madera y cristal.

Medio

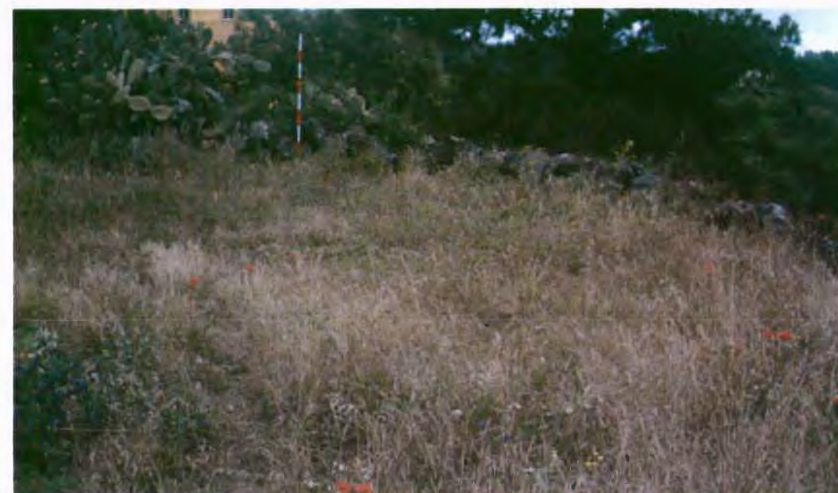
ID PLANO: 9

Era de planta circular con el muro exterior aún en pie y el suelo aún empedrado.

La superficie cubre unos 11 metros de radio.

Bajo

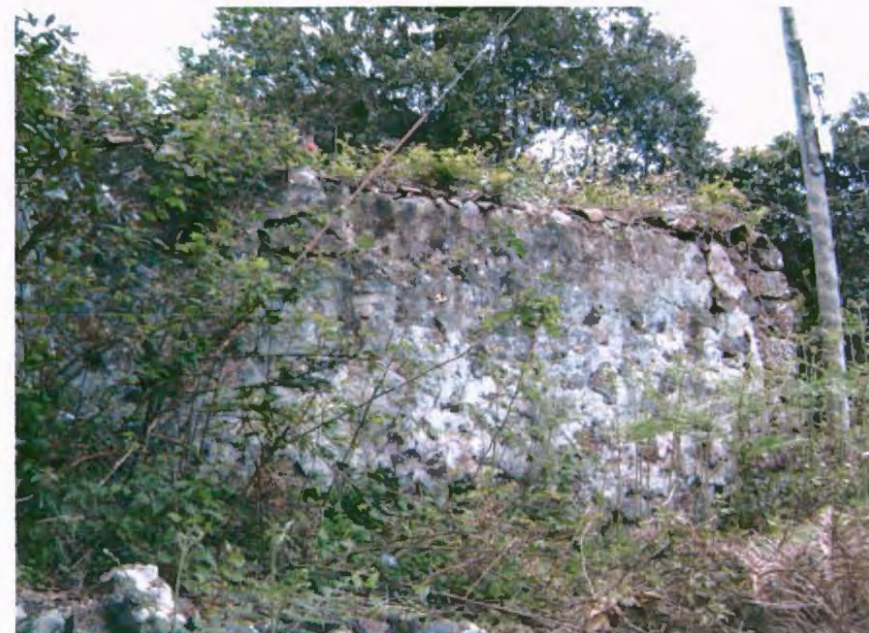
ID PLANO: 10

Conjunto de diversas edificaciones de plantas irregulares, en muy malas condiciones de conservación.

La abundante vegetación existente en esta zona así como la existencia de muros derruidos, impide el acceso a las mismas, lo que dificulta ahondar en la recopilación de los datos vinculados a estos inmuebles.

No obstante, se observan muros de mampostería, así como la existencia de un pequeño abrevadero.

Bajo

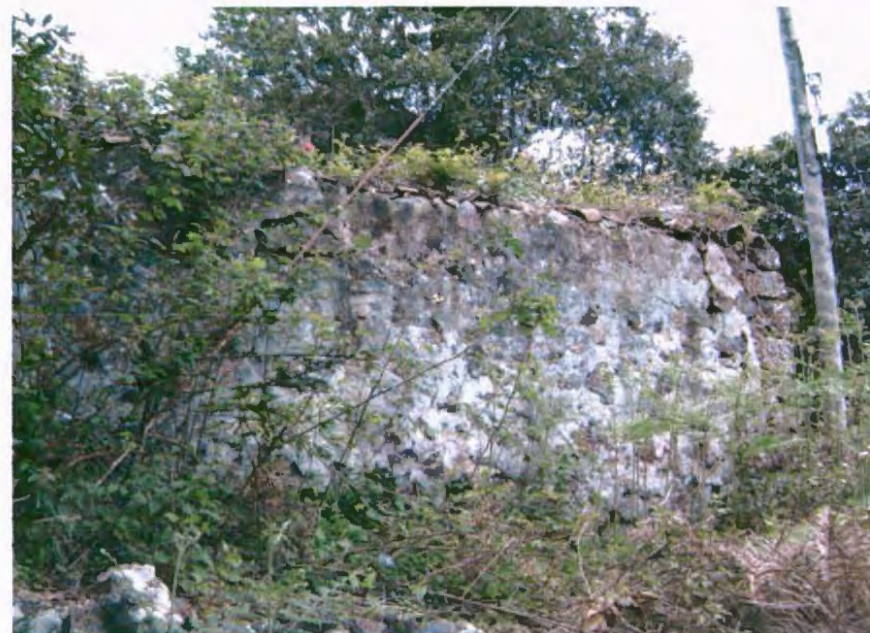
ID PLANO: 10

Conjunto de diversas edificaciones de plantas irregulares, en muy malas condiciones de conservación.

La abundante vegetación existente en esta zona así como la existencia de muros derruidos, impide el acceso a las mismas, lo que dificulta ahondar en la recopilación de los datos vinculados a estos inmuebles.

No obstante, se observan muros de mampostería, así como la existencia de un pequeño abrevadero.

Bajo

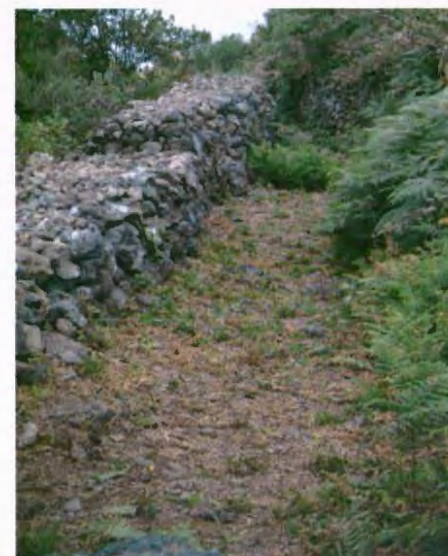
ID PLANO: 11

Camino empedrado que comunica, entre fincas, el casco urbano de La Vega con el caserío de Las Pérez. Los sectores empedrados se distribuyen a lo largo del recorrido. La vegetación cubre algunos puntos del camino.

Medio

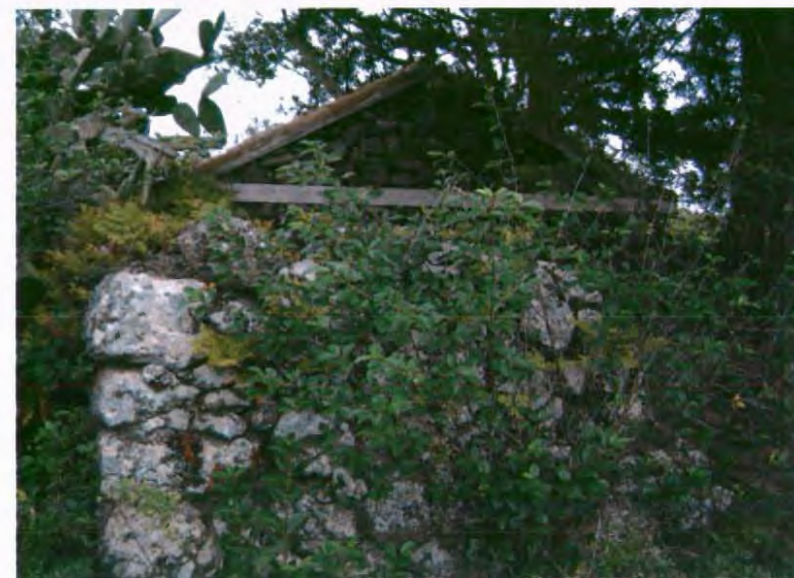
ID PLANO: 12

Pequeña edificación de planta rectangular con fachada de piedra seca con adosados de cemento, techumbre a dos aguas y teja curva.

Parece que ha sido restaurado recientemente, aunque las gran cantidad de vegetación y la valla que la rodea impide concretarlo.

Bueno

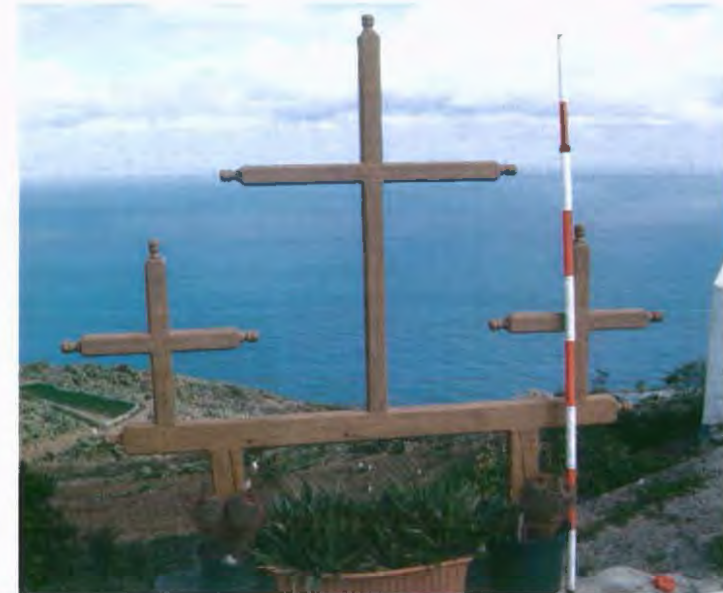
ID PLANO: 14

Calvario de una única pieza de madera con tres cruces situadas al borde la carretera general que conduce al Tanque.
Se apoya sobre un muro de piedras y cemento.
En la actualidad, está adornada con diversas macetas.

Bueno

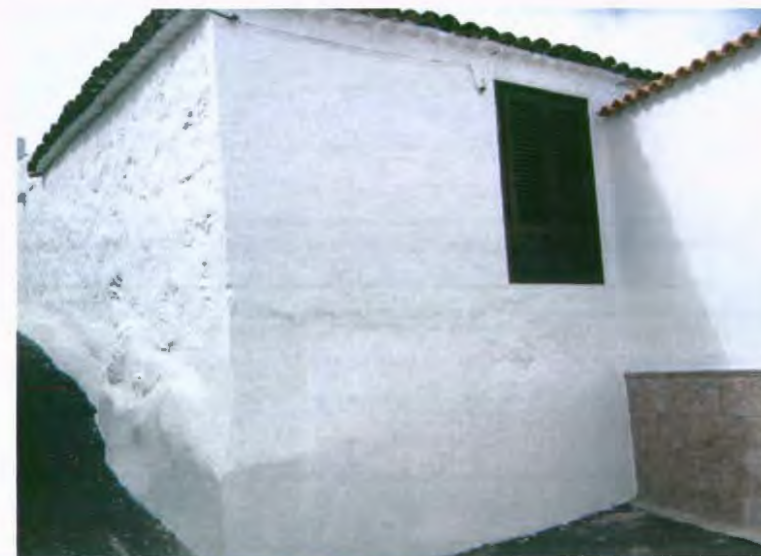
ID PLANO: 15

Conjunto formado por tres dependencias independientes de planta rectangular y cuadrangular. Las cubiertas son a cuatro aguas con un alero simple y la techumbre de teja curva.

Se supone que lo compone una vivienda y cuartos para animales ya que ha sido imposible acceder a su interior o, simplemente ver todas las partes del conjunto.

Los vanos y puertas dan a un patio central y todo el conjunto medirá de largo alrededor de los 15 metros.

El exterior ha sido pintado de blanco y cuenta con zonas de nueva construcción.

Bueno

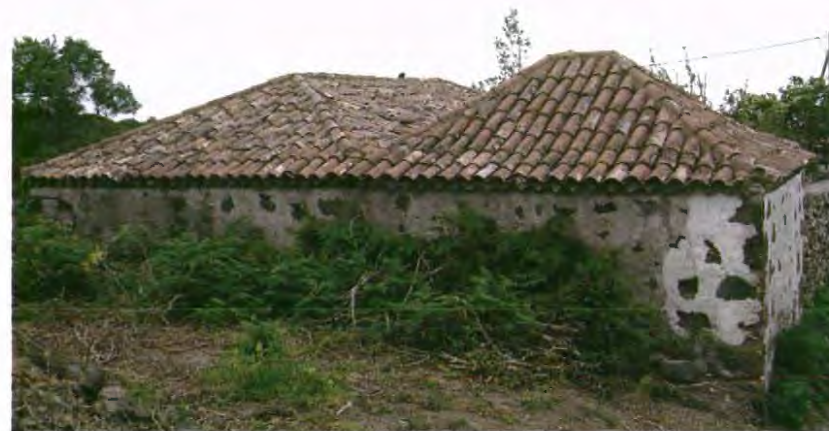
ID PLANO: 16

Conjunto de cuatro construcciones rodeadas de un muro perimetral de piedra viva con una puerta metálica que da al camino por el lado Este, además dicho muro forma un patio interior que articula el conjunto.

Dos de las construcciones poseen techumbre a un agua y las otras dos con techumbre a cuatro aguas, todas con teja curva.

Las techumbres han sido reforzadas con cemento.

Al muro de piedra viva que rodea todo el conjunto, se ha añadido una parte de bloques de cemento formando la esquina Noreste del conjunto.

Medio

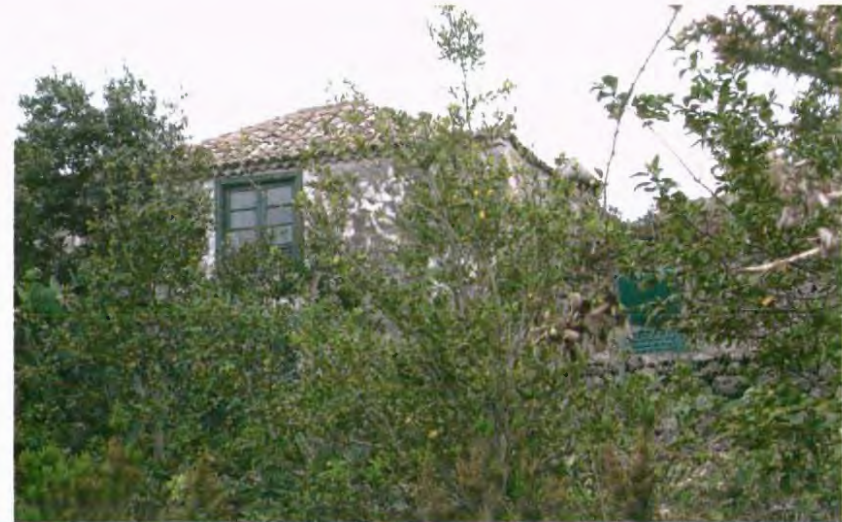
ID PLANO: 17

Conjunto de dos edificaciones de techumbre a cuatro aguas con tejas curvas, presentan remodelaciones actuales como ventanas en sus muros situados al Norte y a la de mayor tamaño se ha añadido una chimenea.

Se le asocia por el Suroeste un pequeño cuarto derruido de planta cuadrangular del que sólo se conservan sus muros de piedra.

Se aprecia desde el camino una era que es usada como terraza, aunque ha sido imposible acceder a la misma para describirla.

Medio

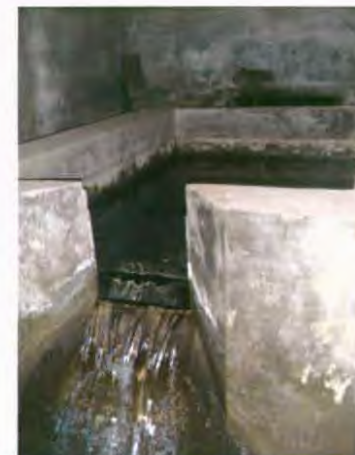
18

En la salida de la boca de la galería y protegida con puerta de barrotes de hierro, se conservan los raíles de hierro, una locomotora y tres vagonetas, hay una cuarta a corta distancia. Dentro de la galería, al fondo observamos otra, situada sobre los raíles.

Consta de tres habitáculos en planta superior a los que se accede por una escalera; uno de ellos cuarto de maquinaria.

Tienen puertas y ventanas metálicas y dos de los módulos están adosados. El tercero, independiente, tiene una puerta de acceso, de madera que se orienta al Norte.

En el mismo conjunto hay una pesadora, situada a más bajo nivel y a la que se accede por unas escaleras, siendo significativo el caudal de agua que posee.

Medio
