**PLAN GENERAL DE ORDENACIÓN DEL TÉRMINO MUNICIPAL DE GARACHICO (TENERIFE)
INVENTARIO DEL PATRIMONIO ETNOGRÁFICO**

La Helechera III

ID PLANO: 19

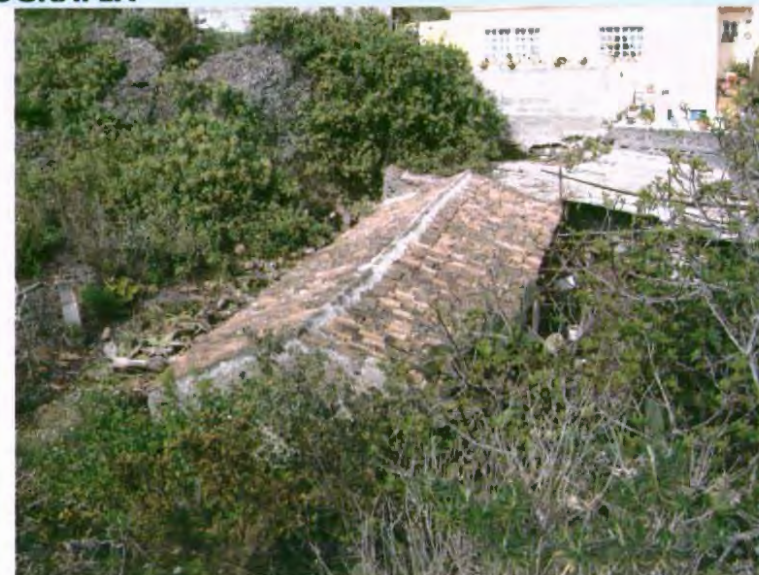
FOTOGRAFÍA

Estructura de planta rectangular con cubierta a dos aguas y techumbre de teja curva.

Los muros son de piedra a los que se le han aplicado cemento en su exterior para reforzarlos.

Los accesos dan a un patio interior y como vimos, se encuentra en uso.

Medio

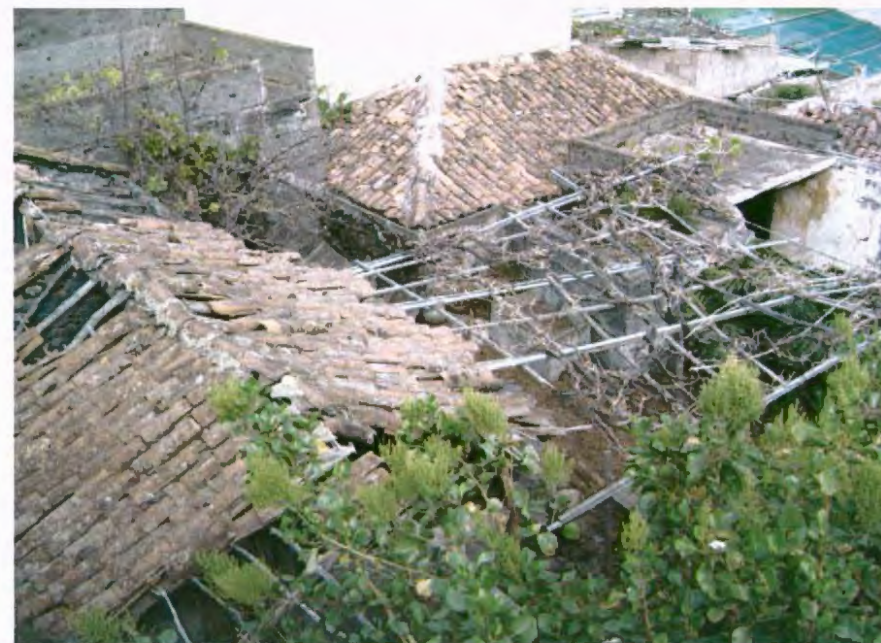
FOTOGRAFÍA

Conjunto de diversas edificaciones de planta rectangular orientadas a un patio interno.

Son de fachada de mampostería y piedra viva, con techumbre a dos y cuatro aguas, con teja curva. Una de las edificaciones, la situada al sur, presenta grandes oquedades en su fachada.

Medio

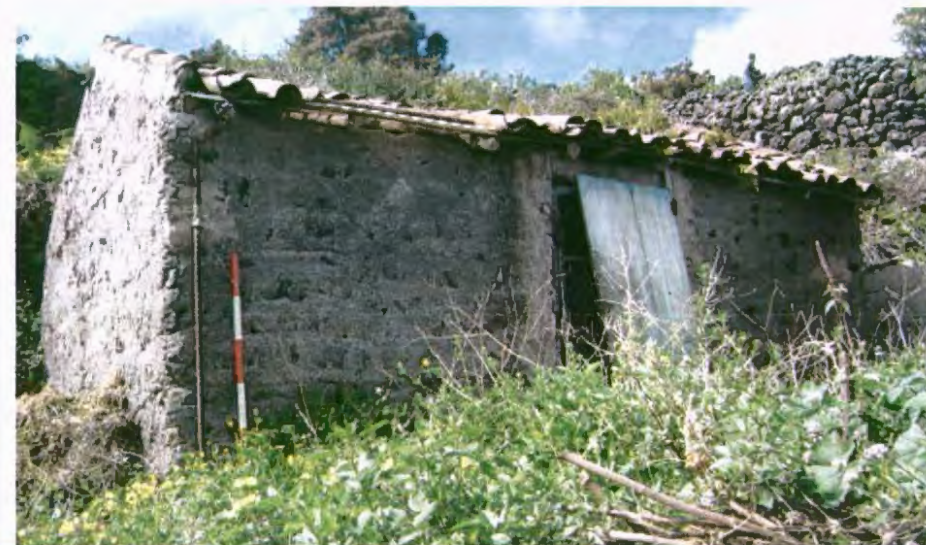
FOTOGRAFÍA

Pajar de planta rectangular con cubierta a dos aguas y techumbre de teja curva aunque presenta zonas donde se ha sustituido por una plancha plástica. Los muros son de piedra y cemento.

Cuenta con una puerta de acceso orientado hacia el norte.

Se le adosa un habitáculo de bloques de cemento a medio construir.

Malo

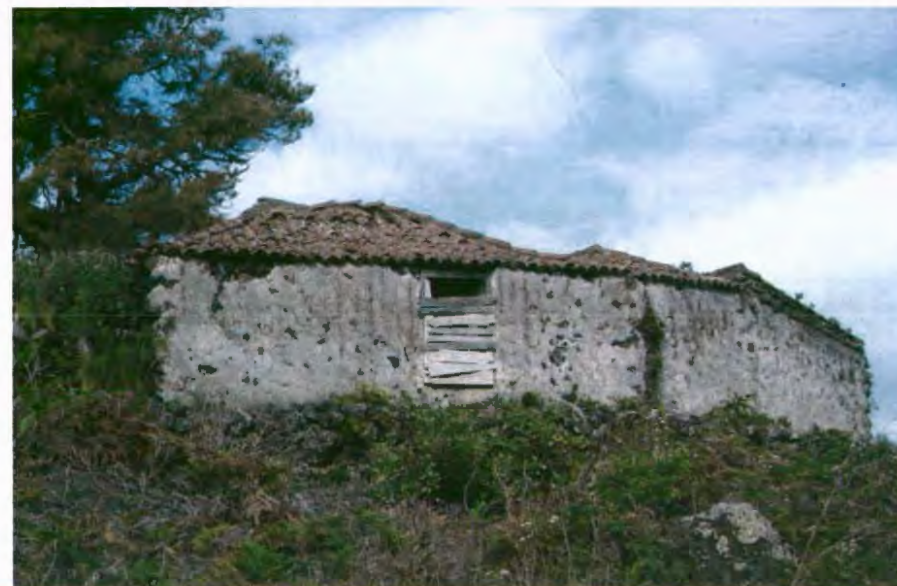
FOTOGRAFÍA

Edificación de planta irregular con tres crujías, fachada de mampostería encalada, techumbre a una, dos y cuatro aguas, teja curva y vanos en distintos puntos tapiados.

Adosado al este se localizan los restos de un antiguo lagar de palanca del que sólo se conserva la cubierta y parte de la viga con la piedra.

Todo el conjunto se encuentra en pésimas condiciones de conservación, cubierto por la vegetación.

Por referencias orales se abandonó en la década de los 70 de la pasada centuria.

Malo

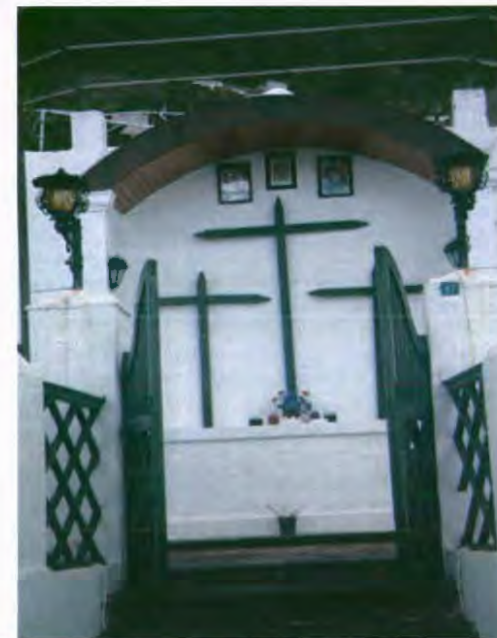
FOTOGRAFÍA

Calvario al que se accede por una escalera de piedra y cerrado por muros bajos. Cuenta con una puerta de madera que da paso a la zona donde están colocadas las cruces.

Se trata de tres cruces de madera con los extremos decorados y pintadas de verde. La del centro que es de mayor tamaño que las dos que la flanquean. Están protegidas por un techo semicircular a modo de arco cuyo interior está cubierto de madera.

Sobre las cruces hay dos cuadros con las imágenes de la Dolorosa y el Crucificado. Las cruces están adosadas a la pared y apoyadas sobre un muro que hace la función de altar donde se colocan velas y ramos de flores.

Coronándolo todo y a la derecha, existe una pequeña campana en una estructura de madera bastante simple.

Bueno

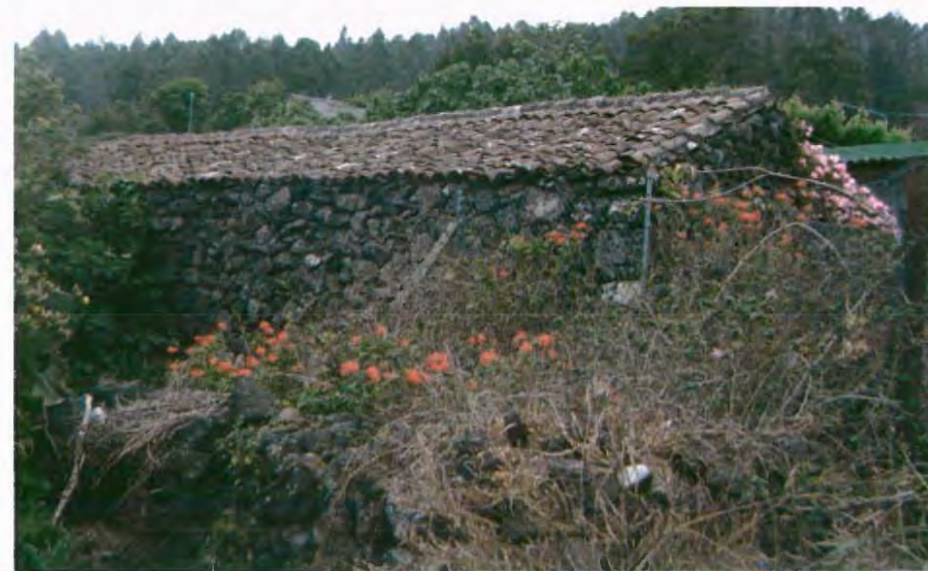
FOTOGRAFÍA

Conjunto de una docena de pequeñas casas y pajeros realizados principalmente a base de piedra seca, algunas con argamasa (muy pocas restauradas).

Los tejados son a varias aguas (de dos a cuatro) y teja árabe.

Bueno

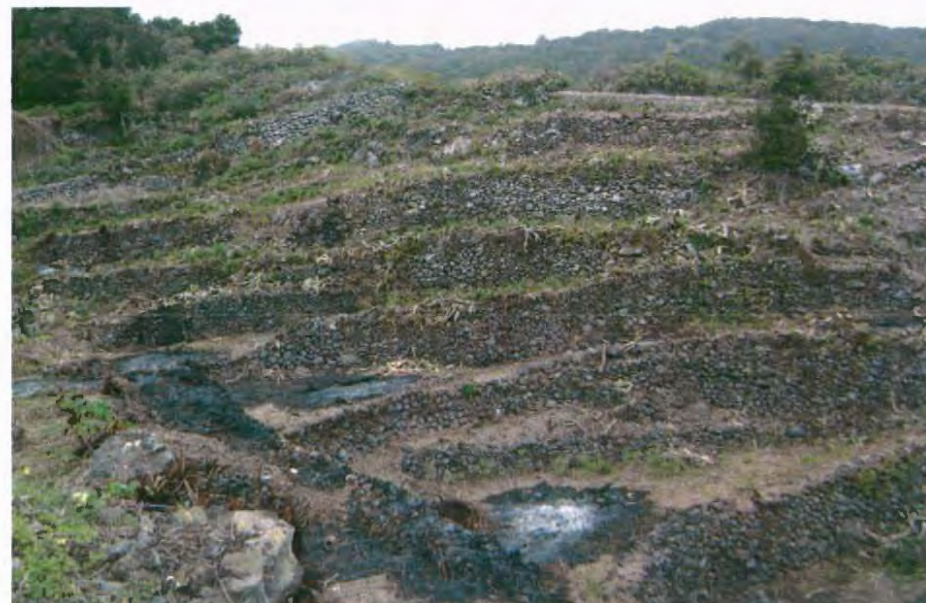
FOTOGRAFÍA

Sucesión de bancales que han sido cortados por la construcción de una carretera.

Actualmente no se encuentran en explotación.

Medio

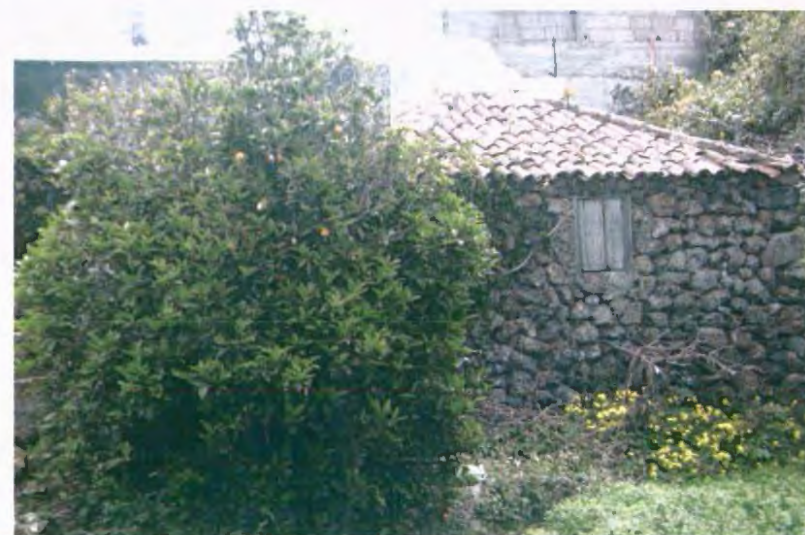
FOTOGRAFÍA

Construcción compuesta por dos edificaciones. La primera presenta una cubierta a cuatro aguas y tejas curvas, planta rectangular y levantada a base de piedra seca. Cuenta con una puerta de madera en su lado este y una pequeña ventana también de madera que da al lado oeste, donde existe una huerta medio abandonada.

La otra edificación se adosa a ésta, es de planta cuadrangular con cubierta plana a modo de azotea y con una puerta de acceso orientada al este y una ventana pequeña de madera al oeste. Tenía una altura de 4 m .Sus muros han sido reforzados con cemento y parece, por la técnica constructiva empleada, que es algo más reciente que la primera.

Medio

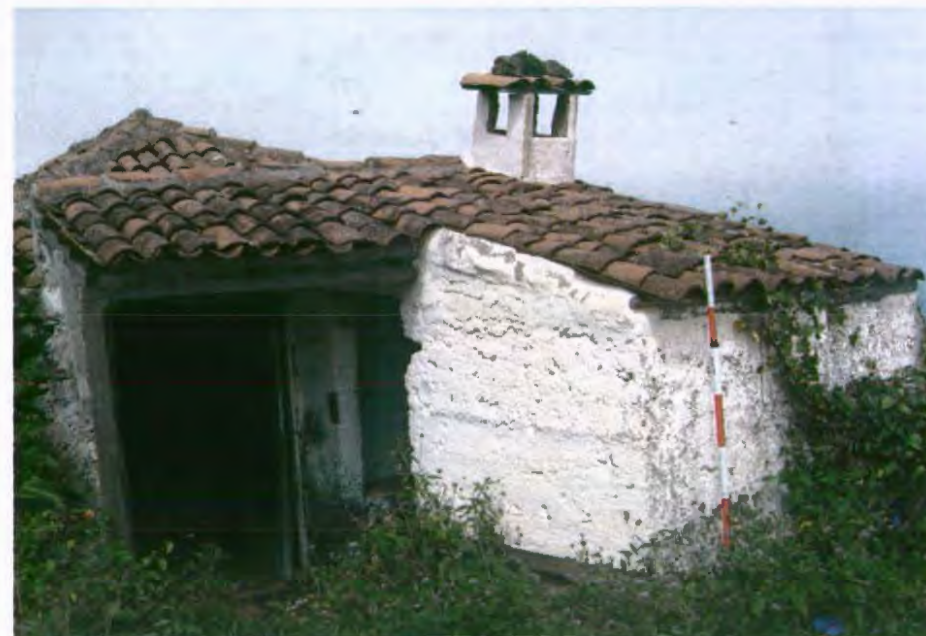
FOTOGRAFÍA

Conjunto formado por dos construcciones (vivienda y gañanía). La vivienda tiene planta rectangular con cubierta a cuatro aguas y tejas curvas. Cuenta con una única puerta de acceso en su lado este, cerca de la carretera a la que le han construido un pequeño porche a un agua que continúa en el habitáculo adosado de planta cuadrada que alberga en su interior una barbacoa. Por lo tanto, habitáculo más reciente con las paredes encaladas al contrario que el resto de la construcción que es de piedra seca. El interior de la vivienda se ha dividido en dos por un tabique que da paso a una segunda estancia. La gañanía, situada en la trasera de la casa, tiene planta rectangular, cubierta a cuatro aguas con tejas curvas y una puerta de acceso orientada al este. En el interior se observa un comedero de piedra que no llega a abarcar toda la longitud de la gañanía. El techo está sustentado en partes por unas vigas para evitar su desplome. La gañanía da a una especie de patio interior que conforma la trasera de la casa.

Bueno

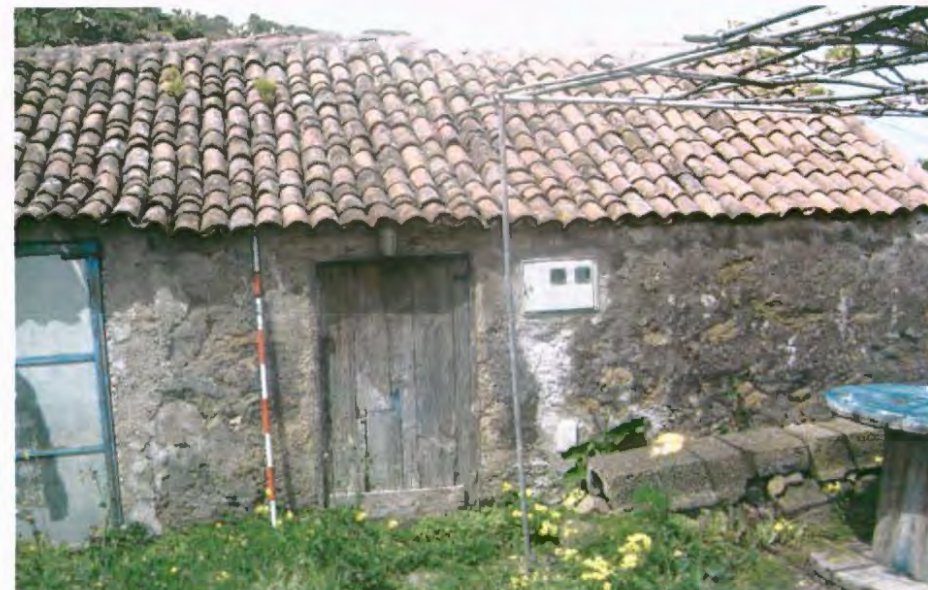
FOTOGRAFÍA

Estructura de planta rectangular con cubierta a dos aguas y tejas curvas. Cuenta con una puerta de acceso de madera orientada al este.

En este mismo lado, la pared se ha abierto para colocar otra puerta, ahora de hierro de doble hoja.

La construcción, presenta zonas reformadas como la parte de la puerta doble donde se ha subido un poco la cubierta y se la ha añadido cemento.

Medio

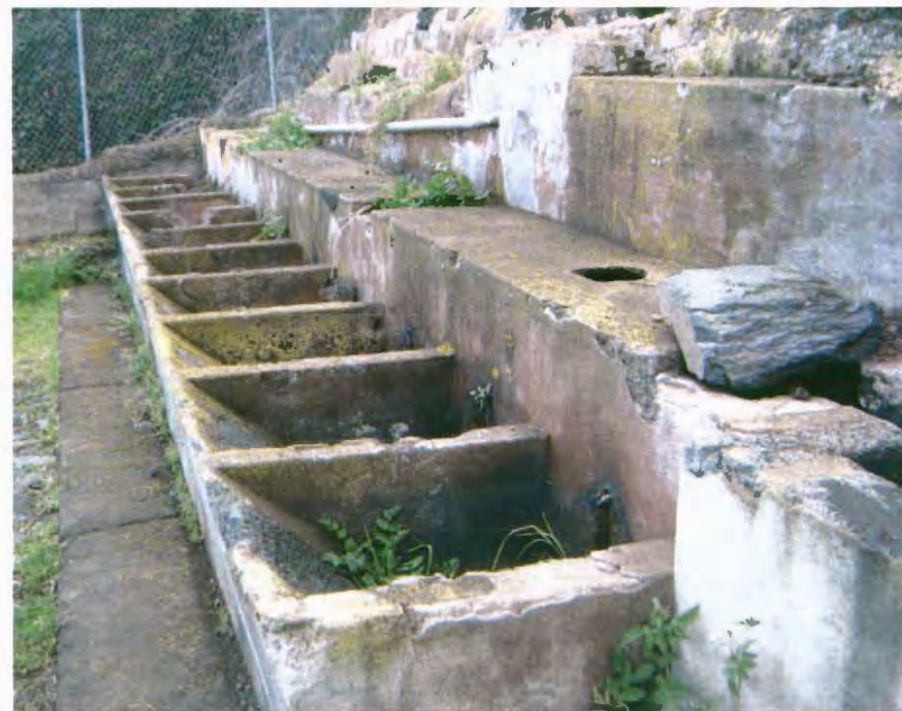
FOTOGRAFÍA

Once lavaderos de piedra molinera que se distribuyen longitudinalmente, y contruidos en el año 1940, (según fecha grabada en los mismos) en bastante buen estado de conservación. En la parte superior hay dos canales de agua a distintos niveles, a través de los cuales llega el agua a los lavaderos. En su lado Oeste hay tres tanquillas de agua, dos con caños metálicos por los que llega el chorro de agua y la tercera es la que provee de agua a los lavaderos directamente, a través de un canal cubierto con la misma piedra y situado a lo largo de los mismos, en un nivel inmediatamente superior. Cemento en la base de los lavaderos, a todo lo largo y de unos 40 cm. de ancho.

Debido al desnivel del terreno es más alto en el lado Norte (unos 2,80 m.), donde destaca una placa ovalada en que podemos leer: "lo hizo D.M.P.H. en 1880"

Medio
