PLAN GENERAL DE ORDENACIÓN DEL TÉRMINO MUNICIPAL DE GARACHICO (TENERIFE)
INVENTARIO DEL PATRIMONIO ETNOGRÁFICO

Cerro Gordo V

ID PLANO: 77

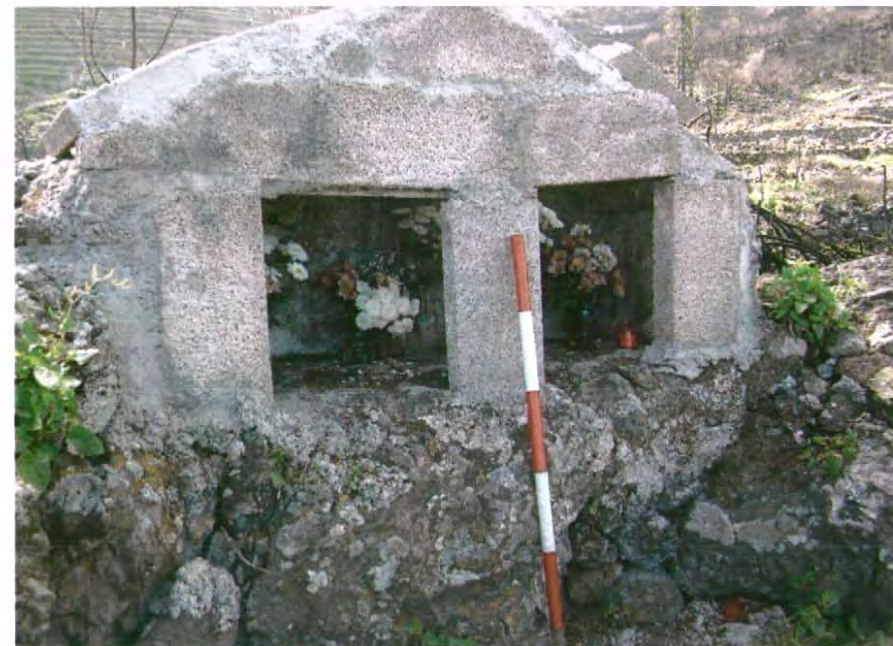
FOTOGRAFÍA

Calvario compuesto por una hornacina de bloques de cemento con dos vanos en su frontal Norte, en su interior hay tres cruces de madera decoradas con incisiones, siendo de mayores dimensiones la colocada en el centro.

Al Sureste se localizan algunas construcciones y una era.

Medio

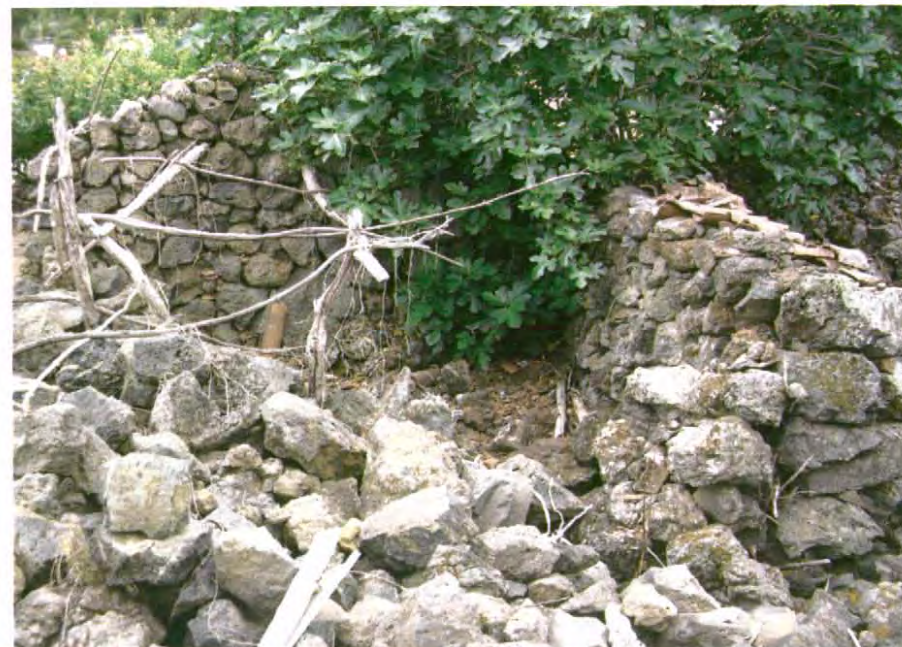
FOTOGRAFÍA

Posible cuarto de aperos de planta rectangular, su cubierta se ha caído y se conservan en sus muros restos de teja curva.

Los muros del arco Noroeste se han caído.

Bajo

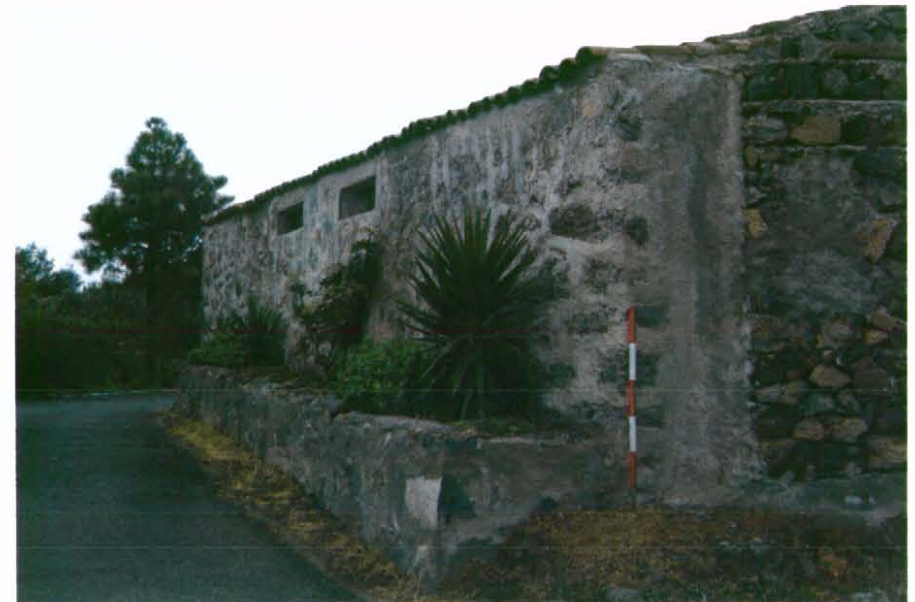
FOTOGRAFÍA

Edificación de planta rectangular, con fachada de mampostería con algunos adosados en cemento, dos pequeños vanos en la parte norte y una puerta al sur que comunica con un patio interior.

La techumbre es a dos aguas, con teja curva.

Alto

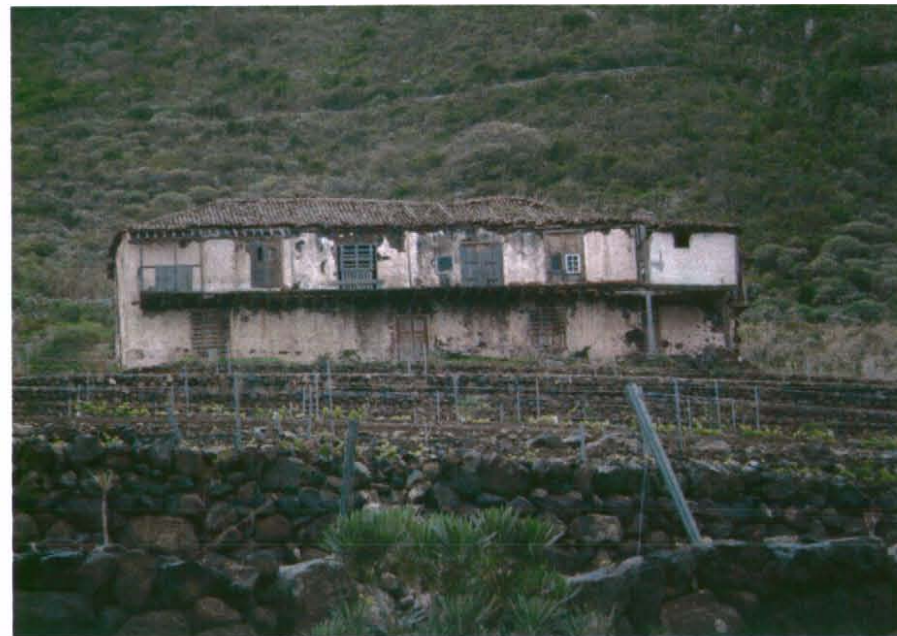
FOTOGRAFÍA

Hacienda San Juan Degollado, construida en la primera mitad del siglo XVII. La casona tiene dos planta y cubierta a cuatro aguas de teja árabe. La fachada, orientada al norte, posee varios vanos pero gran parte de ellos están deteriorados y tapiados con palés. También en la fachada se aprecian restos de un corredor (sólo se conserva un pie derecho), que continúa por el lateral oeste.

En las cercanías existe otra edificación de menores dimensiones, de una planta y cubierta a cuatro aguas de teja árabe. Aparece zona abancalada asociada a la casona.

El camino para llegar a la Hacienda está cerrado por lo que no se ha podido acceder a la misma, ni apreciar algunos de sus elementos. El lagar del Jardín Puerta de Piedra procede de esta Hacienda.

Bajo

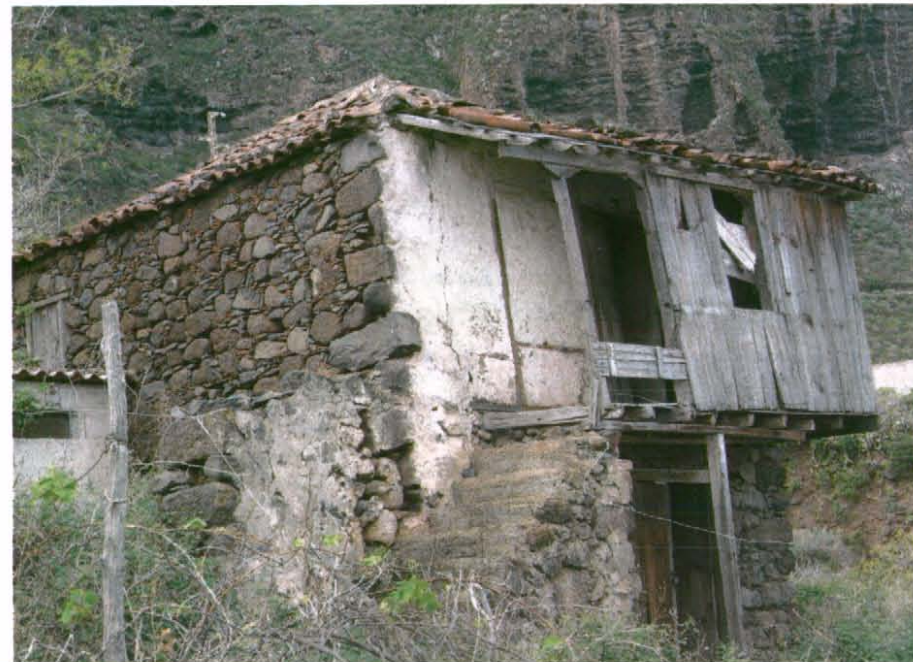
FOTOGRAFÍA

Edificación tradicional de planta rectangular, de dos niveles con cubierta a cuatro aguas de teja árabe.

En la parte delantera se dispone un balcón de tablas del que sólo se conserva una parte y en la que existe un solo vano.

Junto a la edificación original se observa un añadido de un solo nivel y cubierta de fibrocemento.

Medio

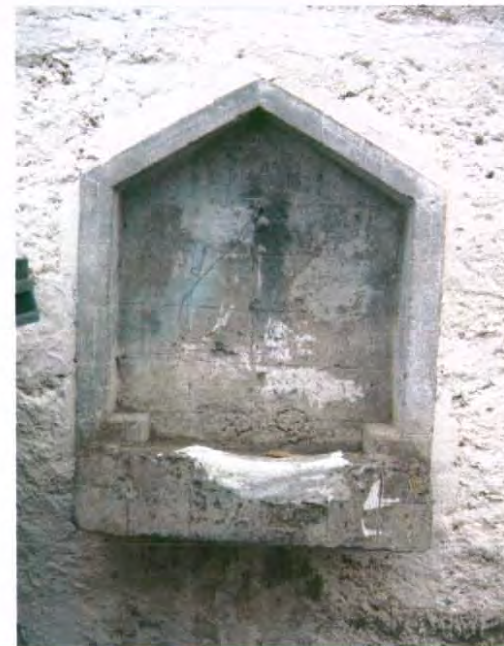
FOTOGRAFÍA

Fuente o toma de agua con hornacina de piedra.

Medio

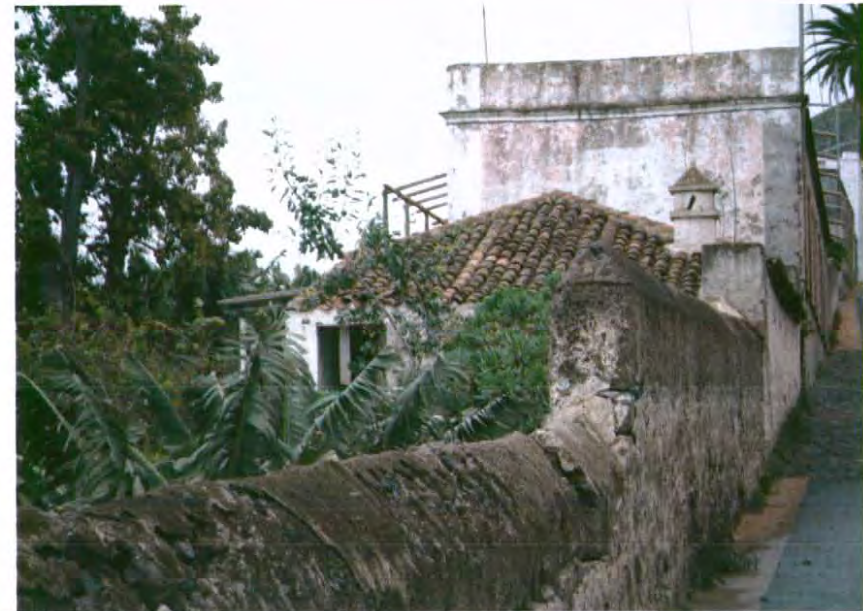
FOTOGRAFÍA

Se trata de una vivienda propia del ámbito rural construida de mampostería de planta rectangular con cubierta a 2 aguas de teja árabe.

La vivienda sigue la propia inclinación del terreno por lo que se distribuye en altura. En la parte delantera de la vivienda se aprecia una pequeña galería con techo de uralita orientado hacia el Norte además de una zona de producción agrícola.

Finalmente reseñar la existencia de la chimenea que sobresale por la cubierta y perceptible desde el Camino.

Bajo

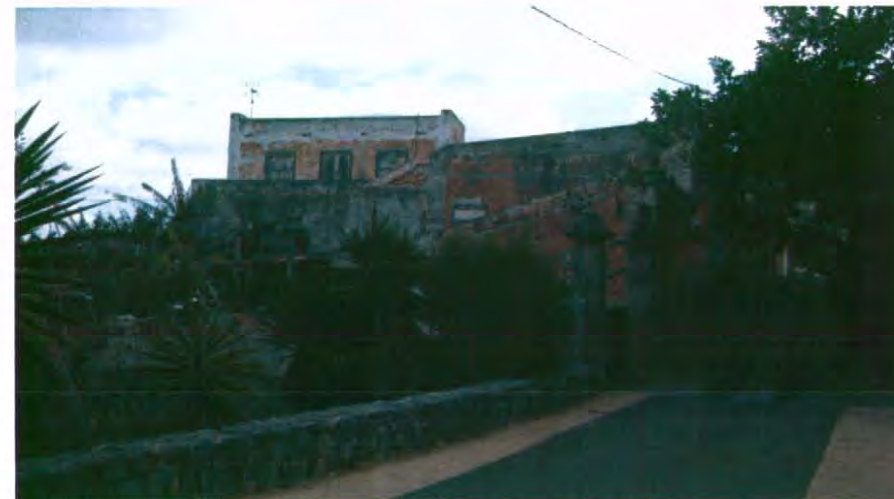
FOTOGRAFÍA

Edificación con gran muro exterior de color rojo bordeando el perímetro.

Este muro se encuentra almenado y posee una gran portada principal, que no parece que sea la entrada actual de la vivienda, puesto que en uno de los extremos del recinto se halla una pequeña cancela que parece ser la actual.

Existen tres módulos diferenciados cuyas cubiertas van desde a un agua a planas.

La casa conserva unas cuadras, las cuales todavía están es uso con caballos y vacas. Además posee un patio trasero que accede a una zona de cultivo de plátanos.

Medio

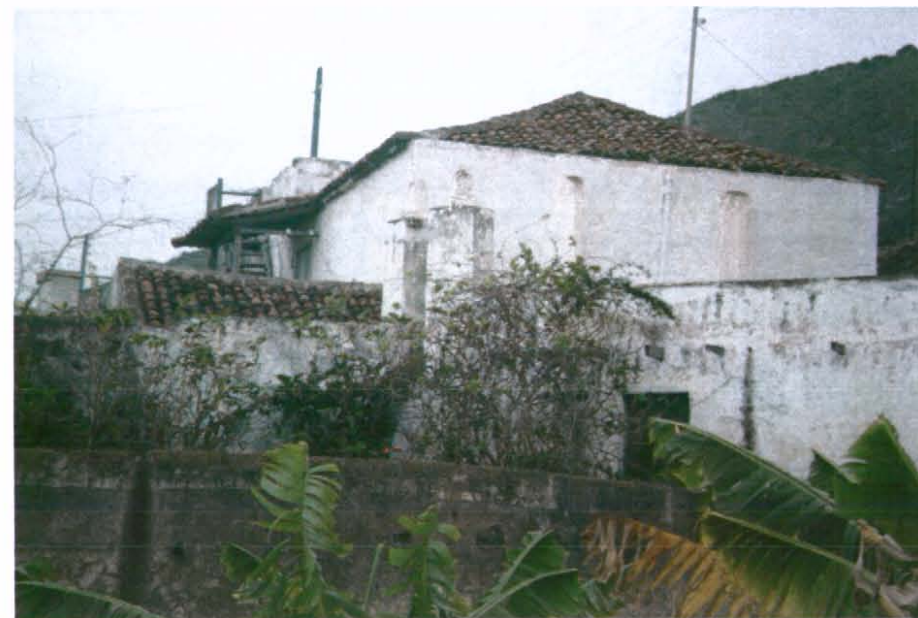
FOTOGRAFÍA

Conjunto de varias edificaciones con cubiertas a cuatro y dos aguas.

Desde la carretera podemos observar que posee una azotea a la que se accede por una escalera de madera.

Asociados a la casa encontramos varios bancales y un estanque anexo en funcionamiento.

Medio

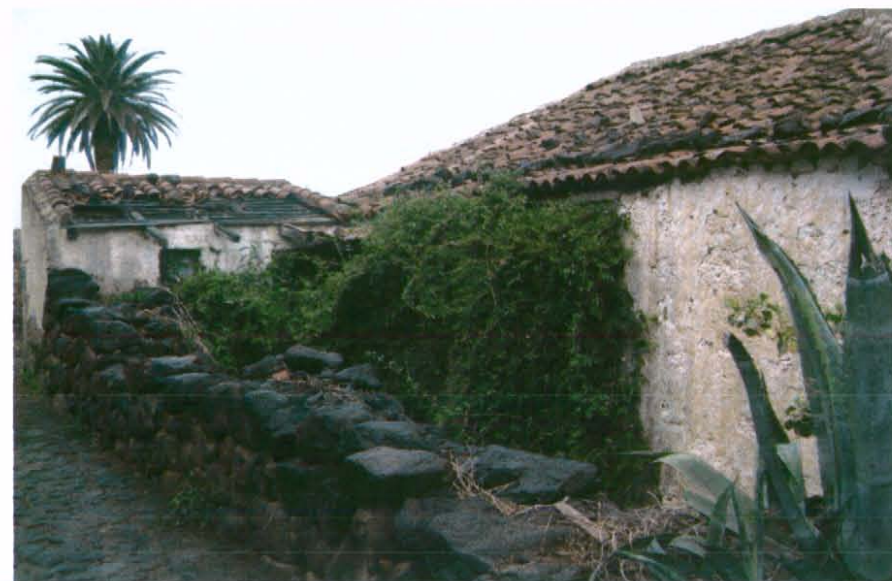
FOTOGRAFÍA

Se trata de una edificación de planta rectangular y cubierta a cuatro aguas.

La parte transversal trasera está compuesta por una galería cubierta, aunque derruida en su mayor parte.

La edificación tiene dos módulos diferenciados, el más antiguo tiene dos plantas, la segunda tiene en suelo en muy malas condiciones, pudiendo derrumbarse en cualquier momento; la parte inferior tiene suelo de piedra y presenta un mejor estado. En esta parte inferior encontramos un arado abandonado.

El segundo módulo tiene una cubierta a un agua semiderruida y se observa que es más reciente. Posee azulejos en las paredes y fue acondicionado como baño.

Bajo

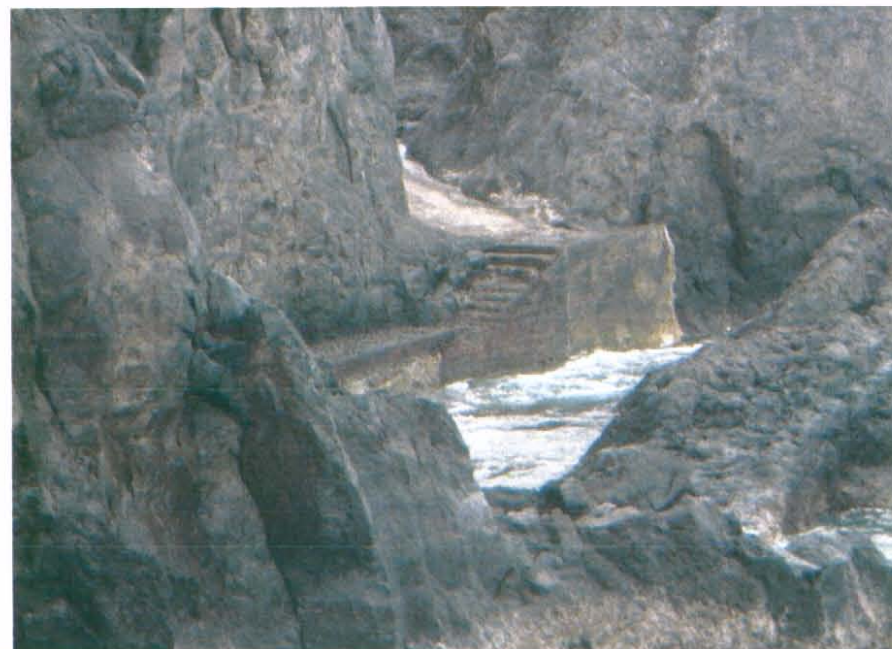
FOTOGRAFÍA

Pequeño muelle-refugio ubicado en un lugar bastante protegido.

Deducimos que posiblemente sea una zona habilitada para el baño, puesto que la zona próxima a la costa presenta abundancia de rocas en el mar, lo que nos hace pensar que el lugar no es propicio para el uso de embarcaciones. No obstante barajamos la posibilidad de que con la marea alta sirva como varadero, puesto que tiene una rampa (de unos 7 m. de largo x 2,5 m de ancho) que bien podría ser utilizada para ello. Esta rampa formaría la primera parte de la estructura, después nos encontramos con una zona más llana, seguida de una escalera de unos 9 escalones que conduce a una zona más baja de unos 6 m. de largo, con dos niveles.

En esta última parte podemos observar como se han utilizado "callados" tanto en la construcción de los escalones como en la parte más baja y cercana al mar,

Medio

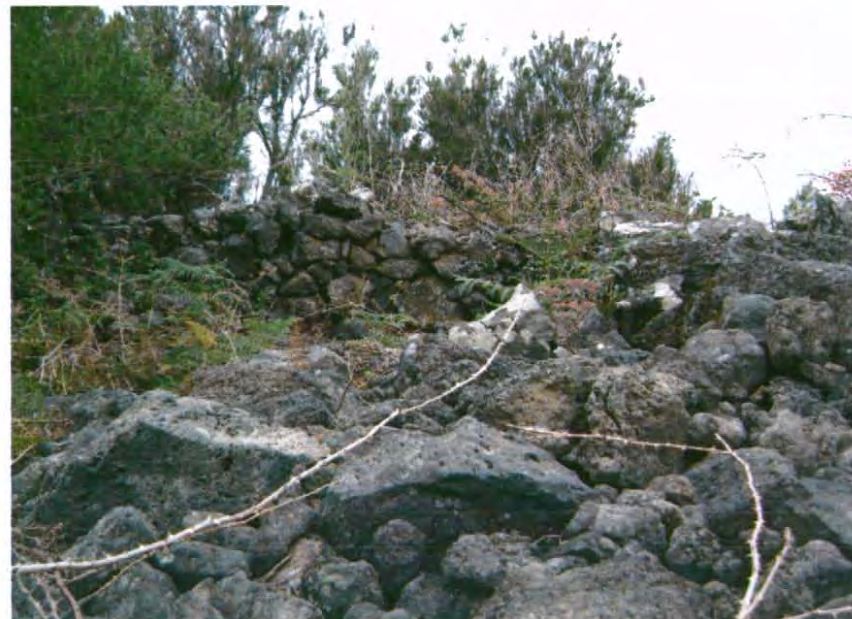
FOTOGRAFÍA

Conjunto de estructuras de piedra seca que los vecinos de la zona han identificado como Casas Quemadas, núcleo de población que, en torno al siglo pasado, se incendió.

Correspondería al núcleo original de la zona. Aunque no se ha podido acceder, pues está vallada, parece que no se encuentra en buenas condiciones de conservación.

Presumiblemente, para levantar el muro del perímetro debieron usarse bloques de las estructuras. Desde la distancia se pueden distinguir tres estructuras de tendencia rectangular.

Bajo

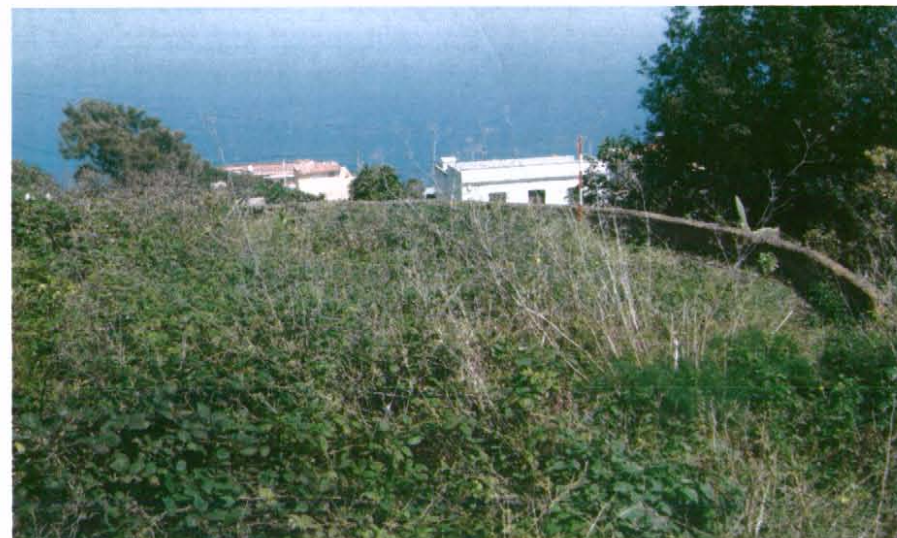
FOTOGRAFÍA

Era de planta circular con un muro delimitador hecho, en su parte superior, de cemento y en su parte inferior con piedra vista.

A escasos metros al norte encontramos un habitáculo dividido en dos de planta rectangular de cemento y piedra para animales (goro para cerdos) y un pequeño depósito rectangular también de cemento.

Alrededor se aprecian bancales abandonados.

Bajo

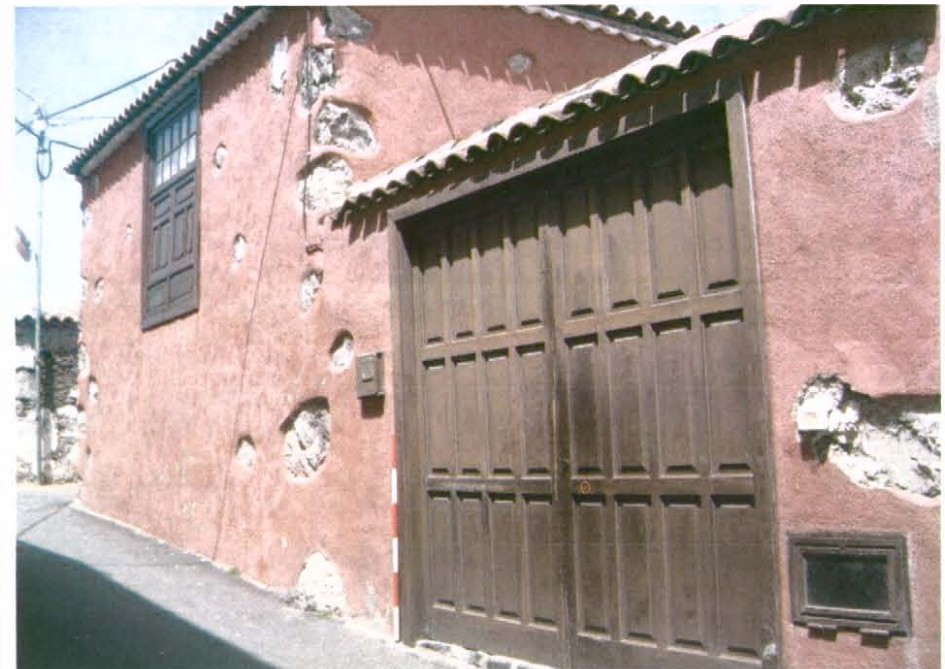
FOTOGRAFÍA

La portada que da también a la Calle Real es una puerta doble de madera.

Ha sido totalmente reformada. Tejas, ventanas, puertas y las paredes que han sido pintadas y se han dejado vistas los sillares en las esquinas.

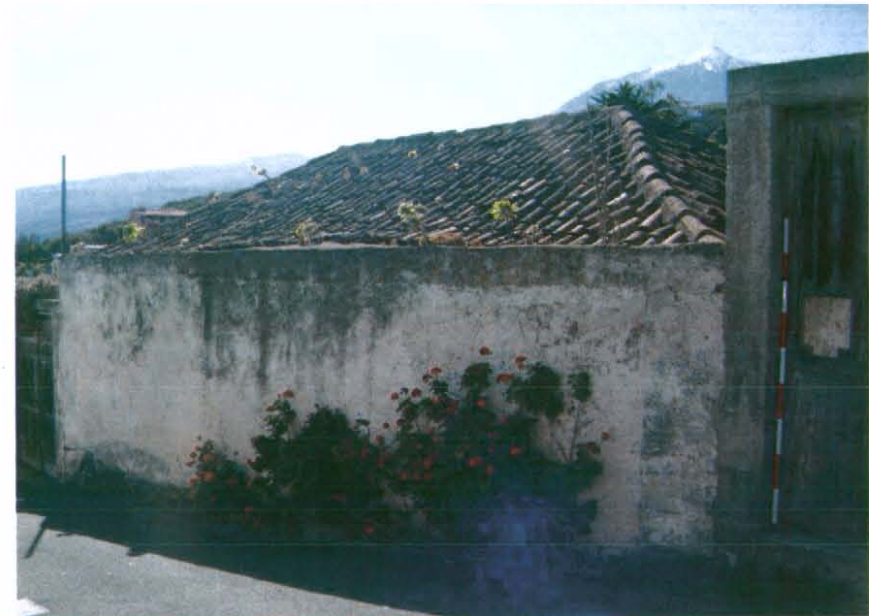
FOTOGRAFÍA

Conjunto de dos viviendas independientes cada una de ellas con su portada de acceso con puertas dobles de madera y cercadas por un muro de mampostería que no deja ver el interior.

Todas las edificaciones tienen planta rectangular y cubiertas a cuatro aguas de tejas curvas.

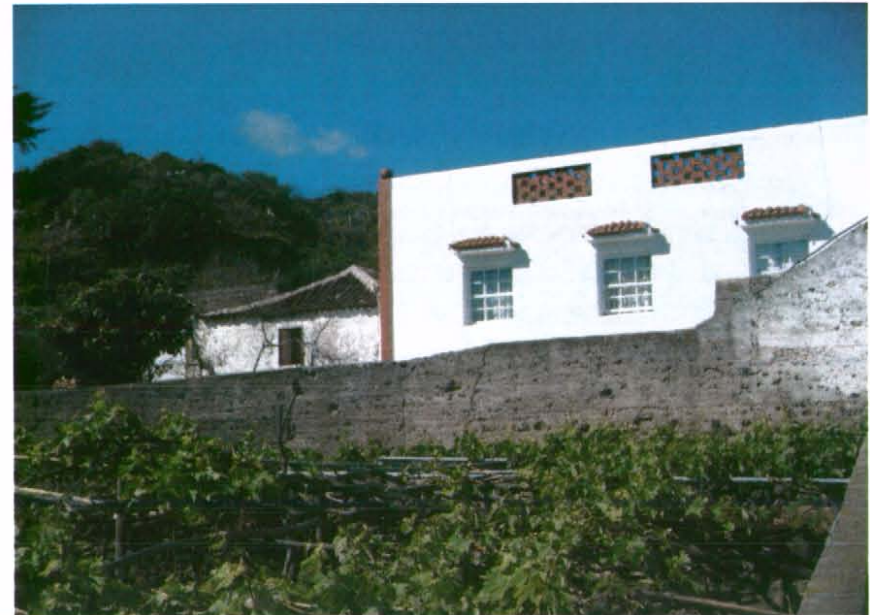
FOTOGRAFÍA

Todos son de diferentes dimensiones y sus puertas dan a una especie de pasillo por el cual se accede a la casa nueva.

El que es actualmente una bodega tiene un comedero de piedra y el almacén, todavía conserva su suelo empedrado.

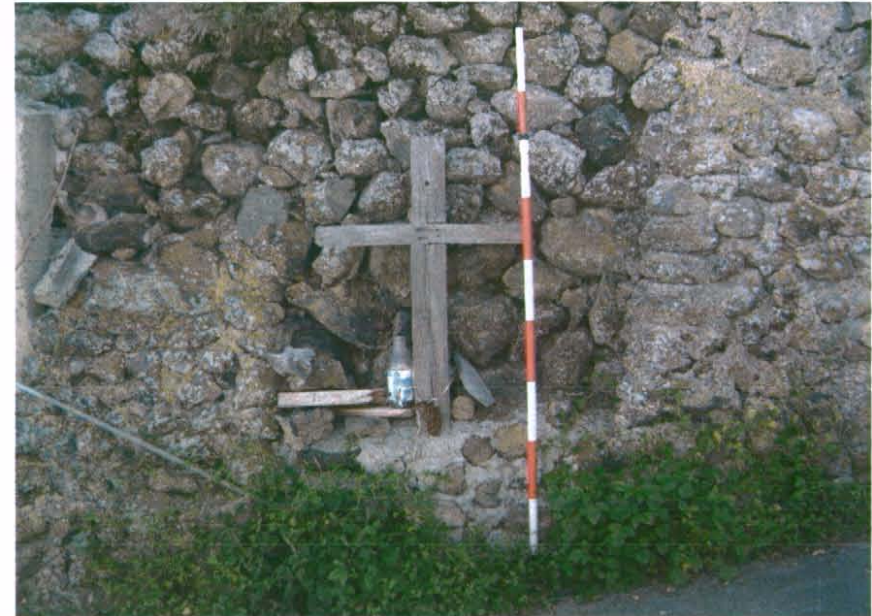
FOTOGRAFÍA

Cruz de madera adosada a un muro de piedra seca y apoyada en otro que ha sido reforzado con cemento.

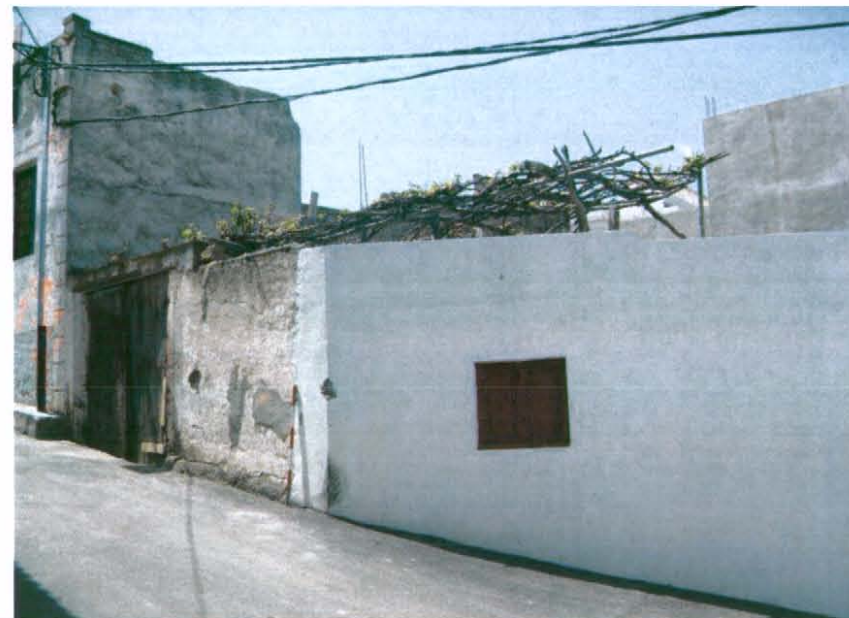
FOTOGRAFÍA

La cubierta es a cuatro aguas con teja curva. La puerta principal presenta una portada con una cruz de madera.

En el extremo noroeste se aprecia un gran agujero en la fachada por el que puede verse el interior.

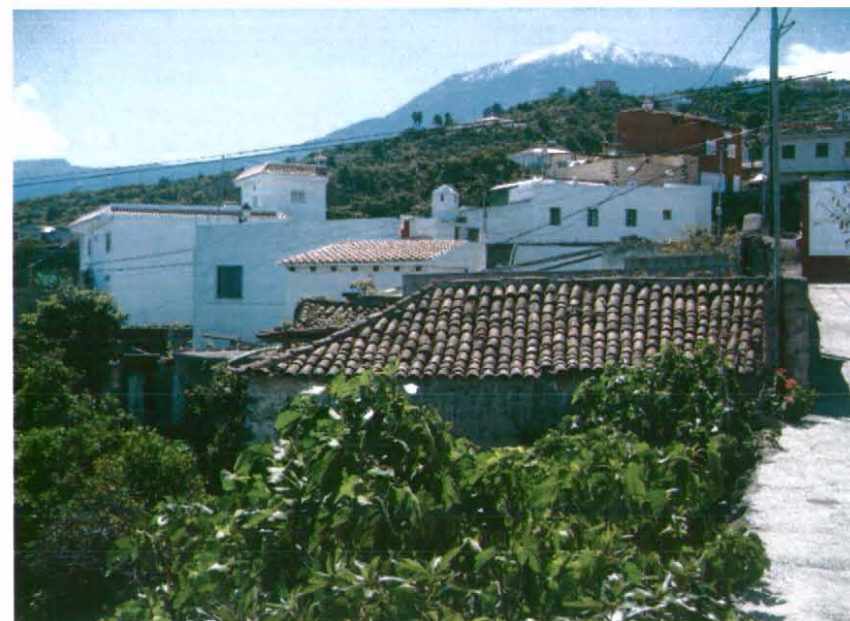
FOTOGRAFÍA

Se le han añadido edificaciones de planta cuadrada y techumbre plana a modo de azotea que dan a un patio interior y que se encuentran abandonada. Esa zona sería la destinada a vivienda.

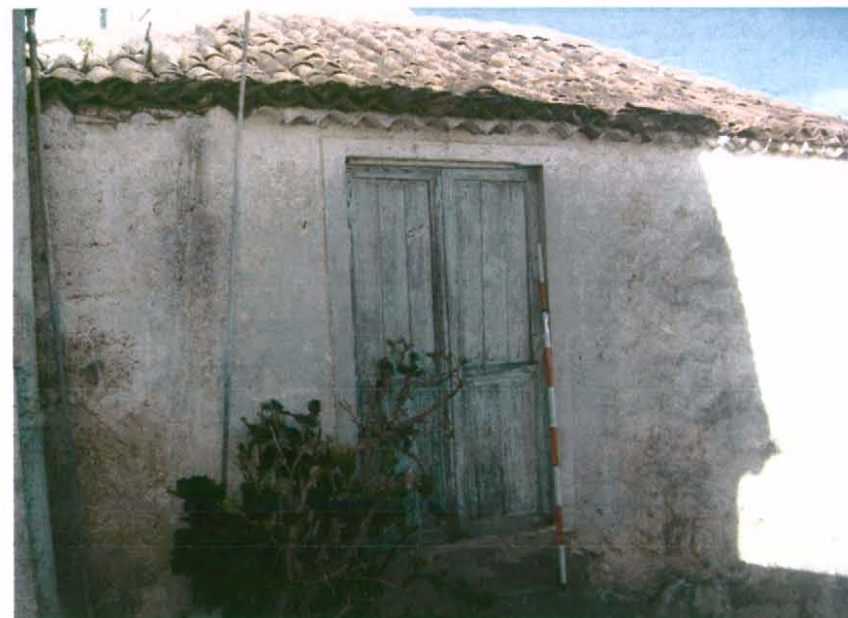
FOTOGRAFÍA

A la Calle Tulipán únicamente se abre una puerta de madera de acceso a la casa pero más abajo, hacia el norte, otra puerta de hierro da paso a un patio interior que no se puede ver desde el exterior porque está cerrado por un muro de piedra que ha sido reforzado con cemento en partes.

A la casa se le adosa en su lado oeste otra construcción de planta cuadrada más reciente de bloques de cemento y cubierta plana.

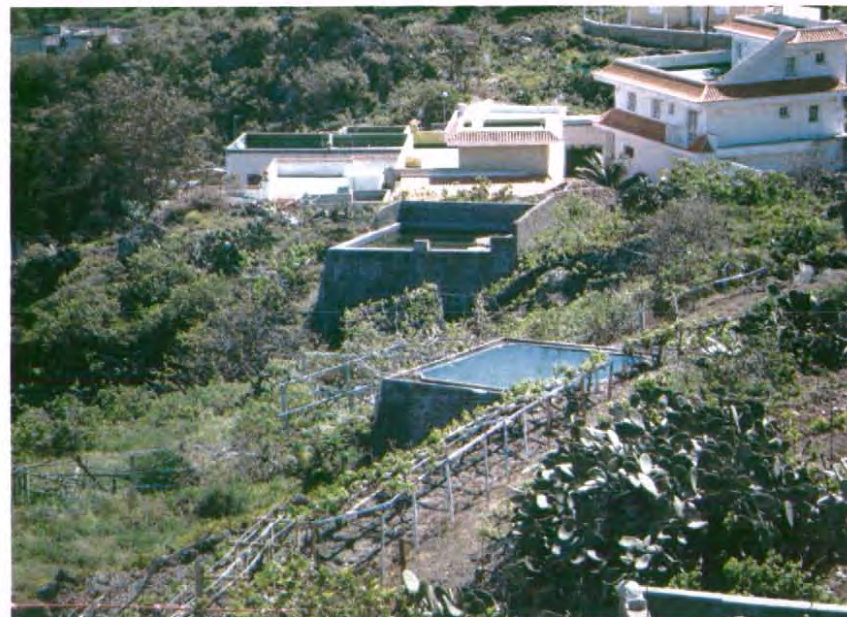
FOTOGRAFÍA

Se asocian a distribuidora de agua cercana.

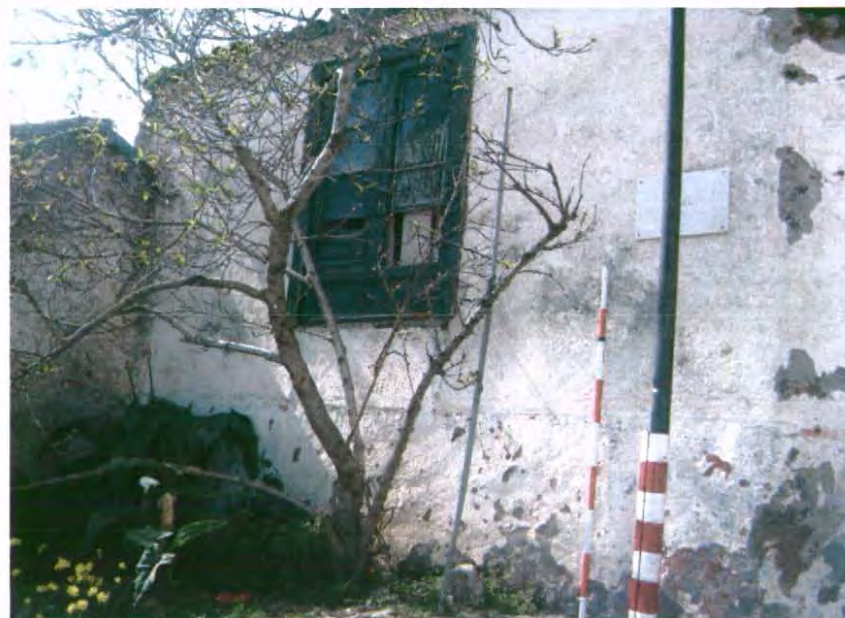
FOTOGRAFÍA

Las dimensiones del conjunto varían según la edificación. La principal tiene una altura de 6 metros de alto mientras que las otras edificaciones son mucho más bajas.

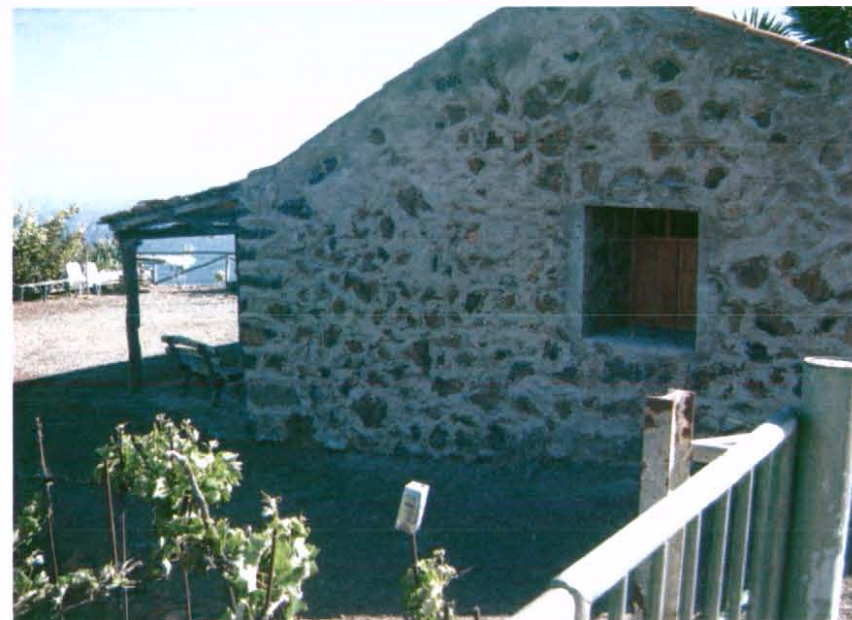
FOTOGRAFÍA

La techumbre, a dos aguas, es de teja curva, pero ha sido sustituida hace pocos años. Destaca un porche que ocupa toda la fachada norte.

Su techumbre es también de teja curva.

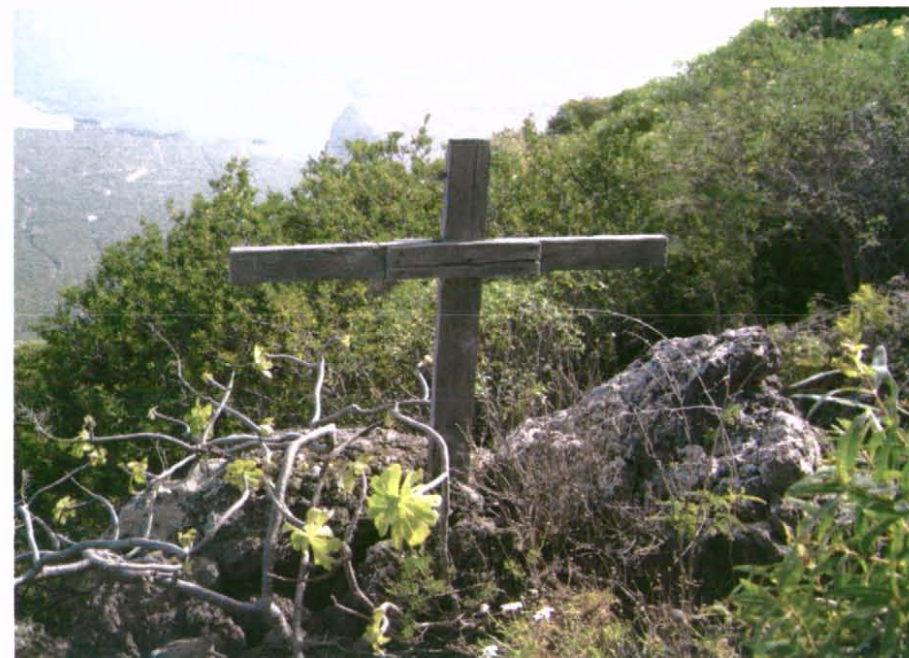
FOTOGRAFÍA

Cruz de madera de 1,10 X 1,5 m aprox. fabricada con dos listones, sobre una plataforma amurallada de tendencia oval de unos 2 m de diámetro en piedra seca y una altura de 1,5 m. aprox.

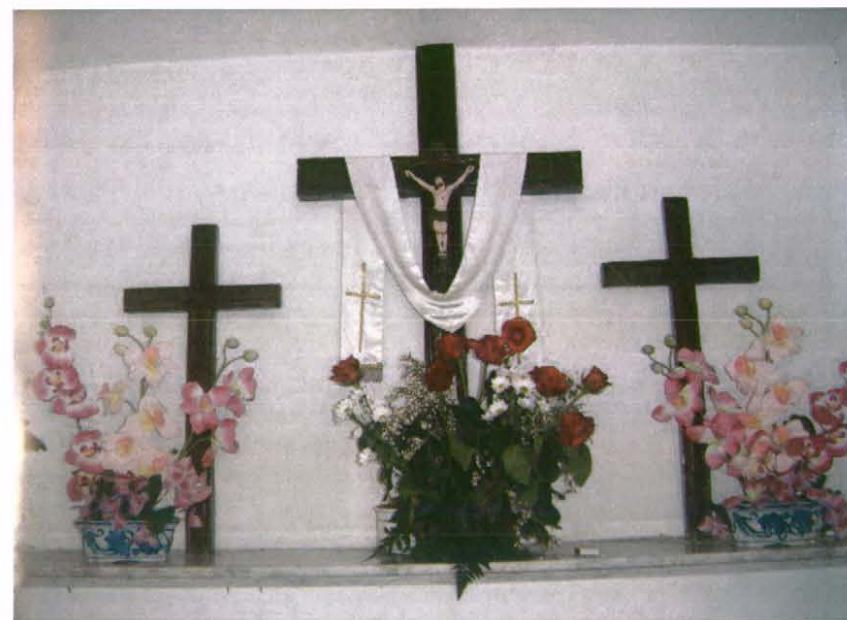
FOTOGRAFÍA

Las cruces se apoyan en un murete donde se colocan velas y flores recientes.

En su fachada y a ambos lados de la puerta existen dos placas conmemorativas que atestiguan que la cruz fue donada en 1929 y que la Capilla de la Cruz fue recuperada en 1995.

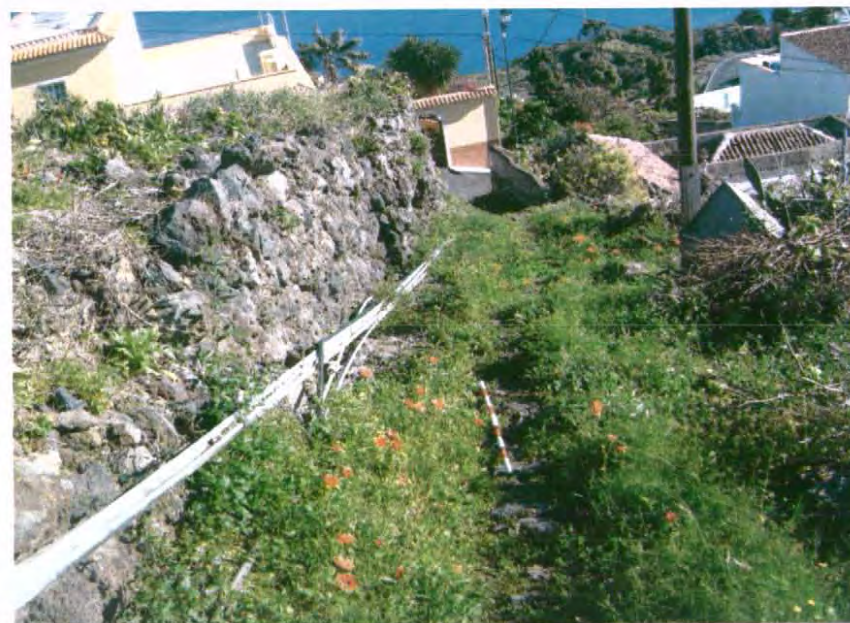
FOTOGRAFÍA

Camino de piedra que en su mitad se convierte en cemento y desde el que se puede apreciar al este un conjunto de viviendas tradicionales y al oeste, bancales ya abandonados.

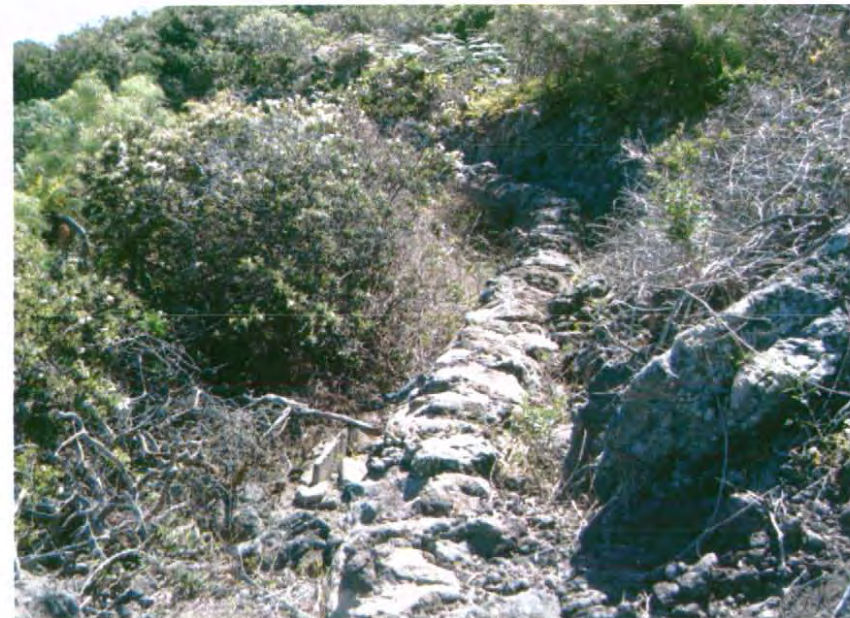
FOTOGRAFÍA

El sentido del canal es Icod-Buenavista.

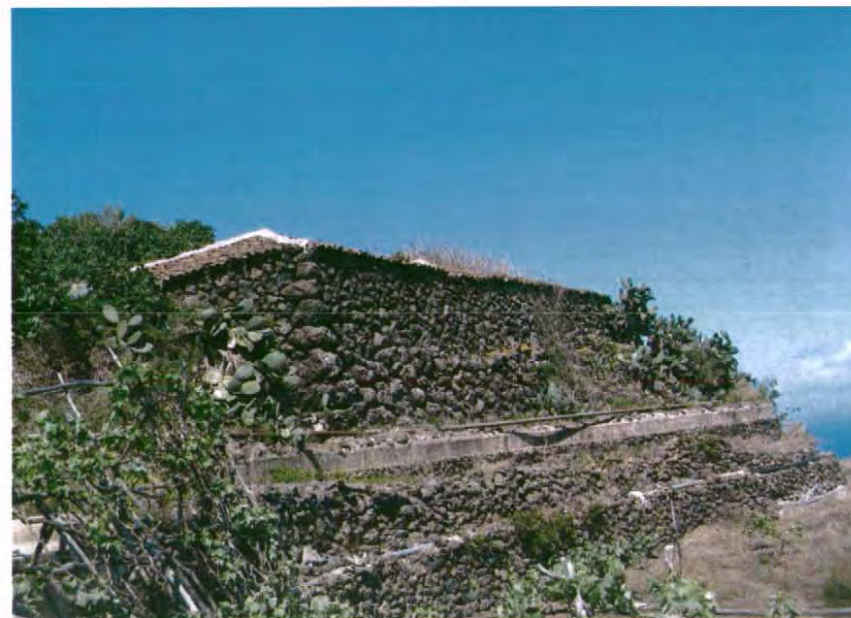
FOTOGRAFÍA

Dispone además de módulos auxiliares construidos con bloques prefabricados que no armonizan con la fábrica original (hacia el S y W).

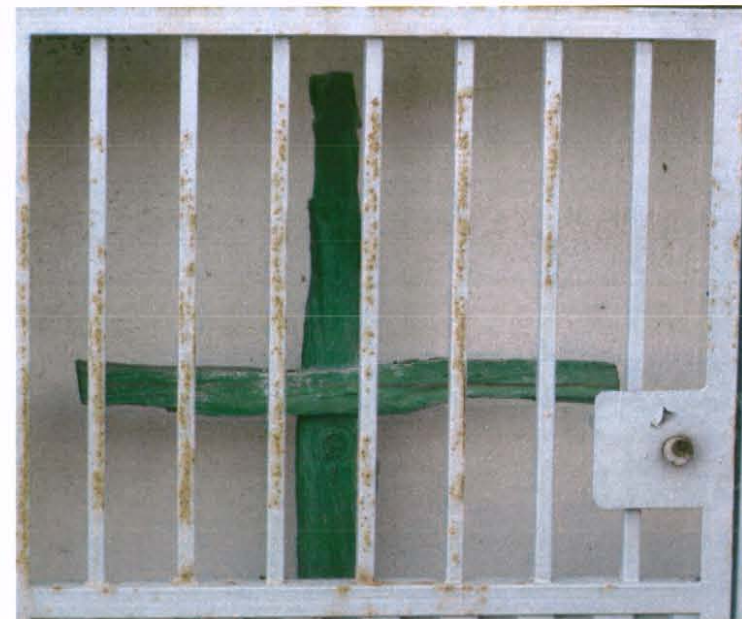
FOTOGRAFÍA

Cruz de madera tosca, apenas tallada. Las cabezas de los clavos utilizados acreditan su antigüedad. Ubicada en una hornacina de cemento fabricada recientemente e integrada en el muro de un inmueble (de bloques prefabricados sin enfoscar).
