**PLAN GENERAL DE ORDENACIÓN DEL TÉRMINO MUNICIPAL DE GARACHICO (TENERIFE)  
INVENTARIO DEL PATRIMONIO ETNOGRÁFICO**

**Casa Brier**

**ID PLANO: 160**

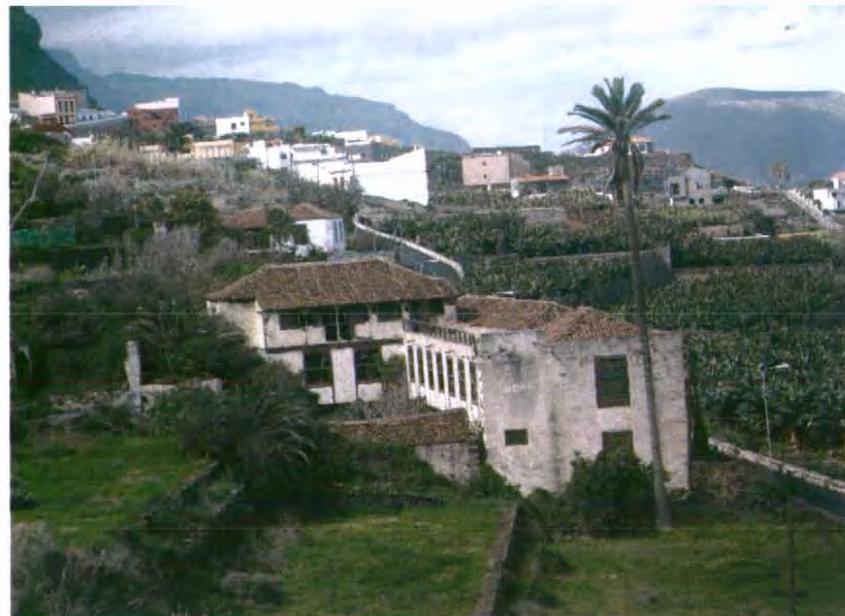
Casa de la familia Brier o Brieres. Se trata de una de las más importantes residencias-haciendas de la zona de Garachico, si bien se encuentra hoy abandonada. La vivienda posee una forma de L, en la que se distinguen claramente tres crujías a cuatro aguas con teja curva. Una de estas crujías cubre el tercer piso mientras las otras dos el segundo piso.

Junto a estas dos últimas crujías hay una pequeña azotea que se dispone sobre el pasillo-corredor que comunica las habitaciones del piso inferior. Este corredor prosigue en el otro lado de la casa, sostenido sobre pies derechos de madera.

Las plantas central y superior estaban reservadas a servir de residencia. Desde el exterior, la planta central se distingue por poseer varias ventanas de guillotina que dan al patio central. En el interior pudimos comprobar la división interna integrada por diferentes habitaciones que aún conservan los restos de la pintura original. Asimismo, el suelo está hecho de madera, si bien en algunas zonas se encuentra bastante deteriorado. Una escalera, también de madera, comunica la segunda con la tercera planta mientras que otra hace lo propio con la planta inferior.

Bajo

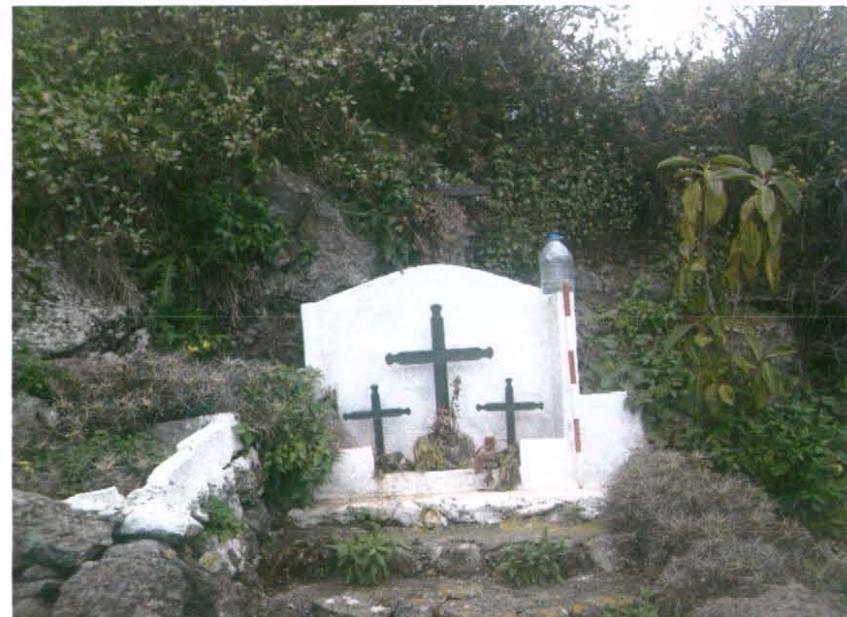
ID PLANO: 161

Calvario formado por tres cruces, siendo la central mayor.

La cruz central mide un metro, mientras que las restantes 0,5 m. La altura del conjunto es de 1,5 m.

Está dentro de una estructura de piedra encalada y pintada que descansa sobre un zócalo de piedra.

Se accede a través de unos escalones de piedra.

Medio

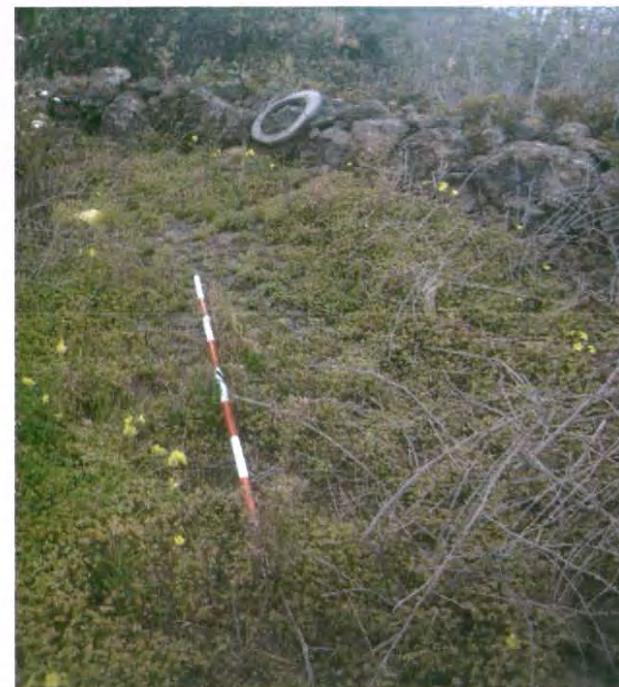
**ID PLANO: 162**

Era que conserva parte del empedrado en algunas de sus partes.

Conserva también la delimitación circular de piedra, si bien la parte sur no es perceptible por la enorme cantidad de vegetación.

La delimitación está hecha a partir de un amontonamiento de piedra seca, que en algunos de sus tramos alcanza hasta 1,5 m de alto.

Medio

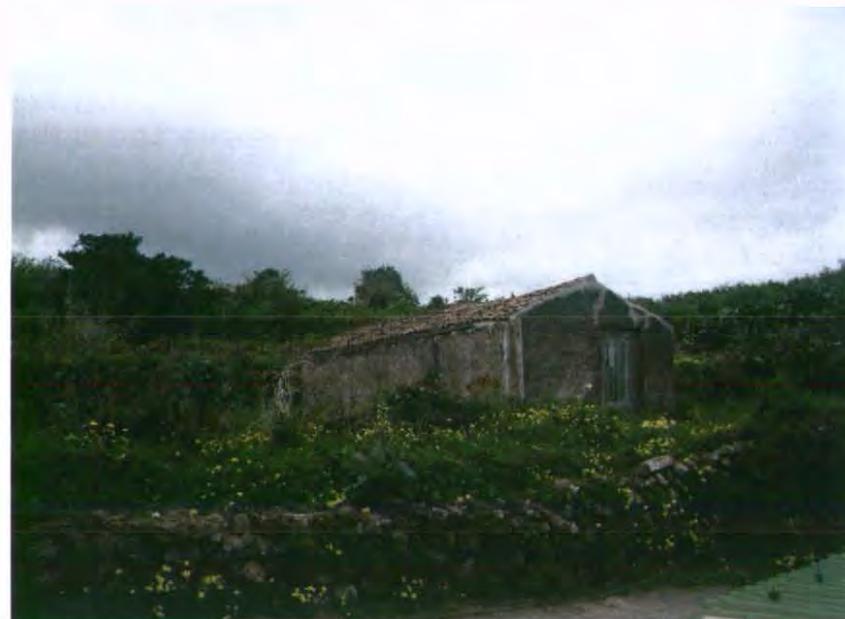
**ID PLANO: 163**

Estructura rectangular que cuenta con un techo a dos aguas y teja curva. Parece hecha de tosca amarilla recubierta con un ligero encofrado.

Cuenta con dos habitaciones y dos entradas, una en el lado norte y otro en el lado oeste. En una de las habitaciones hay un tonel, lo que lleva a pensar que pudo haber sido una bodega. No tiene ventanas.

Medio

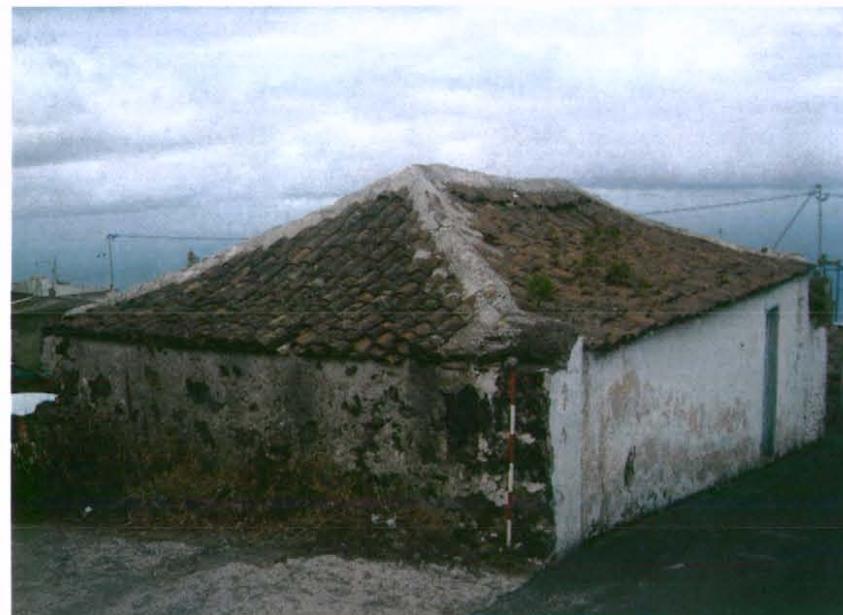
**ID PLANO: 164**

Vivienda tradicional con techo a cuatro aguas y teja curva. Parte de los muros han sido encalados y pintados. El resto conserva la piedra seca, que ha recibido también en determinadas zonas un ligero enfoscado.

Cuenta con dos entradas, una en el lado O y otra en el E, siendo la segunda la principal. Se le adosa un cuarto a un agua en el lado norte, que aparece un cuarto de aperos. Parece más moderno que la vivienda. Este cuarto tiene una forma irregular, pues una de sus esquinas es curva.

Un sendero comunica esta vivienda con una serie de estructuras anexas. En el lado norte, con entrada principal sellada, se encuentra un habitáculo rectangular con techo a dos aguas y teja curva reservada a alpendre posiblemente. Cuenta con tres vanos. Junto a ella hay otra estructura con armazón de madera y sin teja que parece haber sido pajar.

Medio

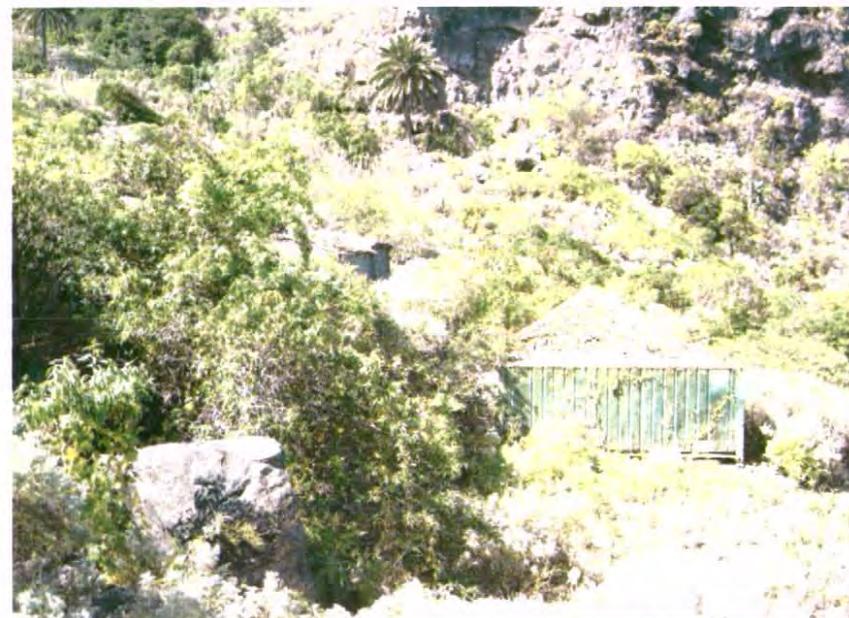
ID PLANO: 165

Conjunto de inmuebles (hacienda):

- 1- Una casa de planta rectangular construido en mampostería, con techumbre con vigas de maderas desbastadas a cuatro aguas y teja árabe. Presenta divisiones internas formando habitaciones independientes.

- 2- Se le adosa una segunda construcción hacia W de las mismas características pero con techumbre a dos aguas. Está dividida en dos, una de ella es la cocina la otra indeterminada.

- 3- Lagar construido en mampostería, con techumbre a dos aguas y teja francesa que cuenta con una tanquilla circular con prensa de tornillo de unos 2 m de diámetro y una lagareta de 4X1 m aprox. A menor altura para aprovechar el desnivel.

- 4- Gañanía de planta rectangular hecha en piedra y cemento y techumbre con vigas de madera sin desbastar a un agua, formada en dos cuerpos a distintos nivel conectando el recinto para los animales con el estercolero. Conserva el dornajo.

- 5- Se le asocian en dirección NE dos estanques y atarjeas y bancales.

Medio

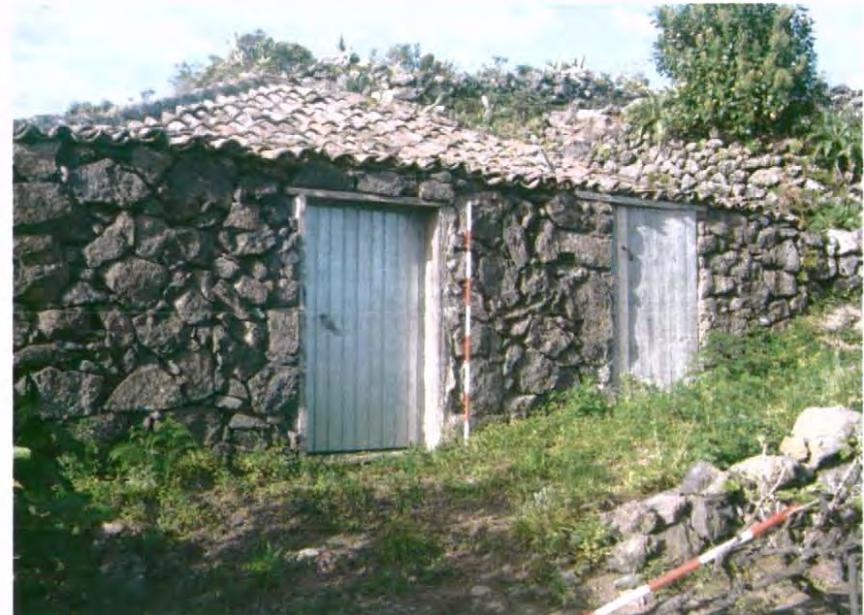
**ID PLANO: 166**

Estructura de planta rectangular con muros de piedra seca y cubierta a cuatro aguas.

Cuenta con dos puertas orientadas al norte, una de madera y otra de aluminio más reciente, lo que indica que todavía está en uso.

Alto

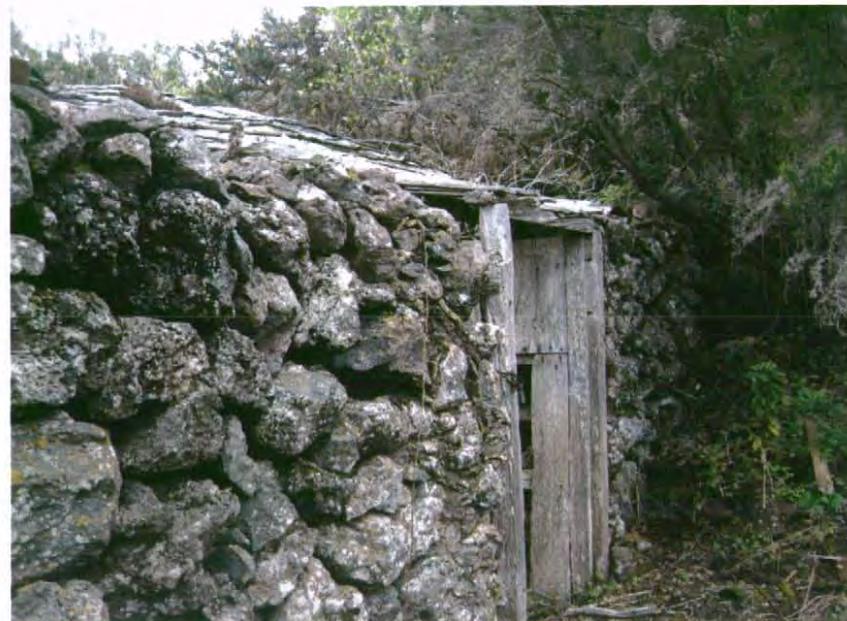
**ID PLANO: 167**

Pajar de piedra seca con incrustaciones de teja y piedras de pequeño tamaño.

Tiene un vano de entrada en el muro oeste y carece de ventanas.

La cubierta estaba hecha de un armazón de madera a dos aguas con esteos y teja curva pero se ha derrumbado casi en su totalidad.

Bajo

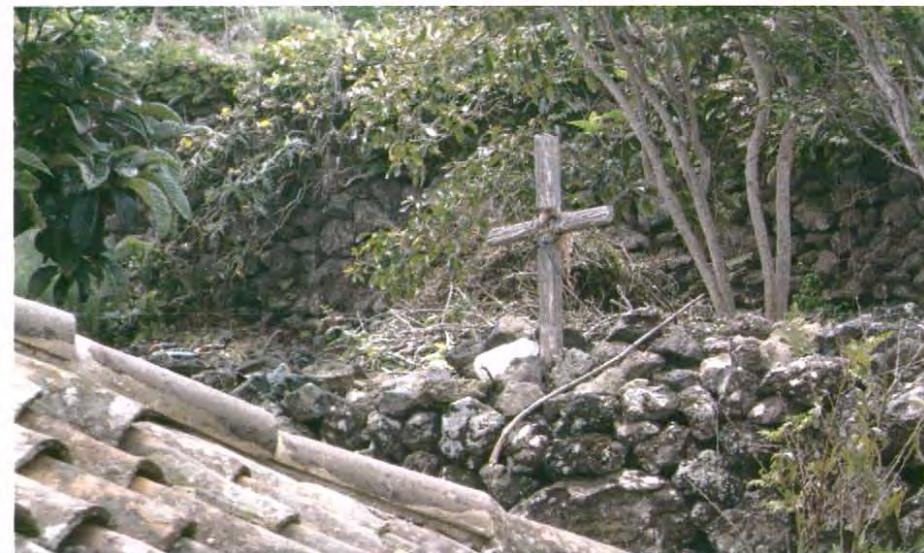
**ID PLANO: 168**

Cruz de madera de tea colocada sobre un muro de piedra seca.

Tiene unas dimensiones de unos 60 cm por 50 cm.

La madera no ha recibido ningún tipo de tratamiento.

Bajo

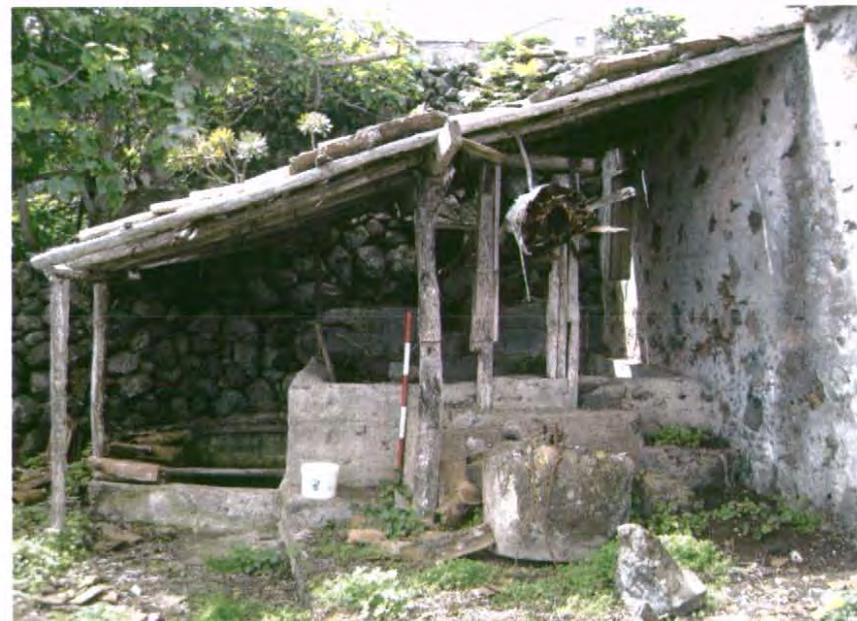
ID PLANO: 169

Lagar tradicional en el que destaca su viga de madera, de unos cinco metros, si bien el extremo que conectaría con la piedra está astillado. Se conserva la piedra, pero no el husillo. La horquilla se encuadra dentro de un muro de piedra seca, que protege el resto de la viga.

El lagar posee una tina rectangular de 2 m x 1,5 m y 1 m de alto. La lagareta, más pequeña, también tiene forma rectangular. Están hechas en mampostería con cemento.

El lagar se encuentra adosado a una estructura que servía de almacén agrícola y que está protegido por un techo a un agua con teja curva.

Medio

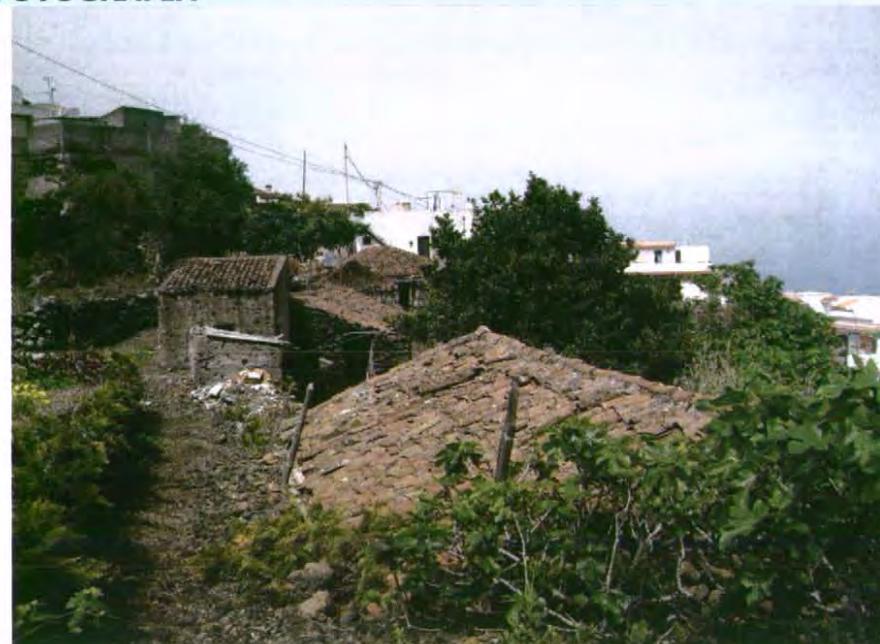
Se trata de una finca con dependencias y elementos con diferente funcionalidad y finalidad. Al conjunto hay que añadir la existencia de un lagar, una era y una cruz (cada uno de ellos con ficha propia). A la finca se accede desde el Lomo León a través de un camino que ha sido encofrado en algunas partes pero que en otras conserva su empedrado original. Las primeras dependencias destacables son un conjunto formado por tres crujías en forma de U que, según fuentes orales, era el núcleo habitacional original de la finca. El núcleo principal de este conjunto de tres crujías está formado por una estructura rectangular a cuatro aguas, con armazón de madera con teja curva y unas dimensiones de 10 x 6 m. Cuenta con dos ventanas en su lado norte y ha sido remodelado en su interior y exterior, mejorando el encalado. La entrada se sitúa en el lado este, dando a un pasillo entre las que están las otras dos estructuras. Las dos tienen las mismas dimensiones (unos 3 x 2m), siendo una a cuatro aguas y otra a dos (la más septentrional). Las dos conservan las puertas de madera. Todo este conjunto está hecho de mampostería encofrada.

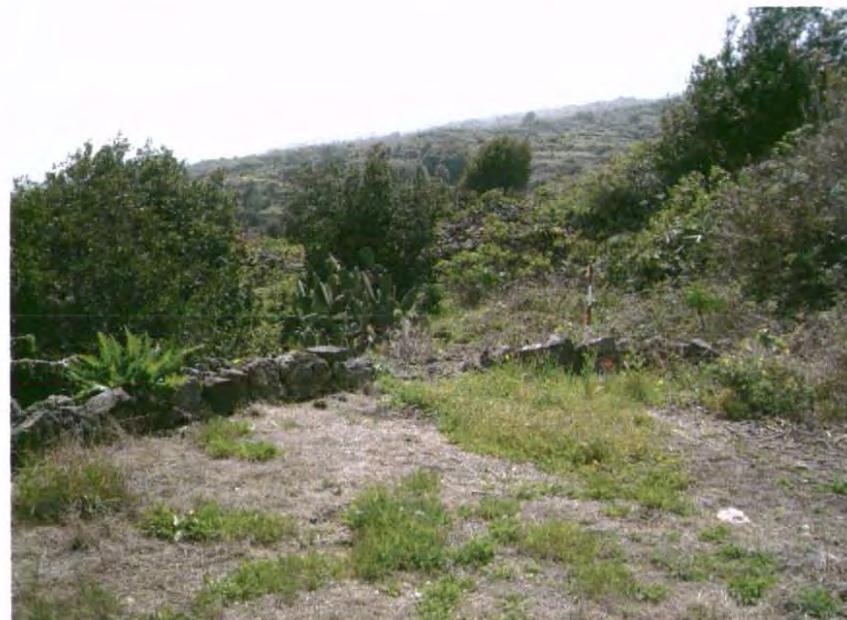
La vegetación crece en su interior aunque no en demasiada cantidad.

La era tiene su entrada en el lado este.

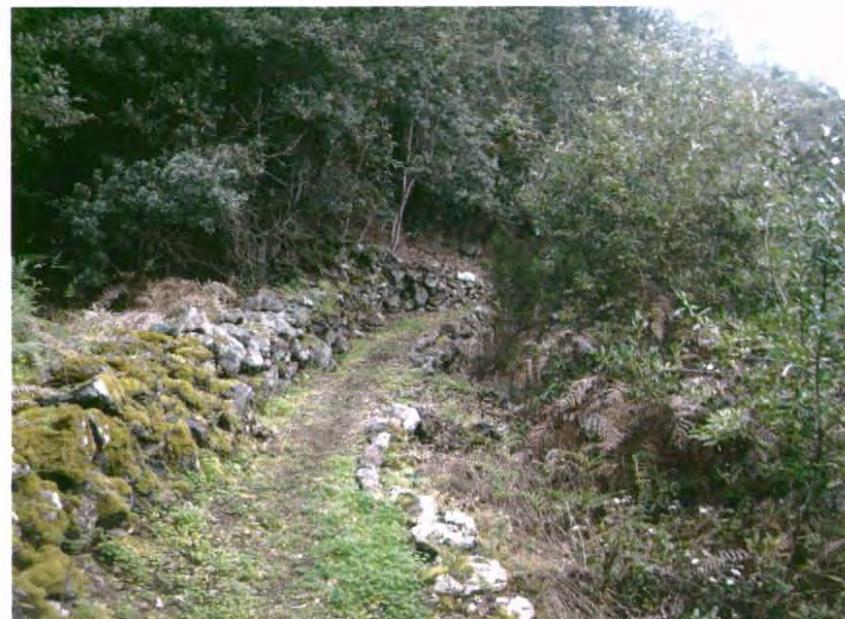
Está delimitado por un murito de piedra y en algunas zonas está empedrado, si bien dicho empedrado está en algunas zonas algo deteriorado.

Está cubierto de vegetación y a los lados hay piedras de pequeño tamaño fruto, posiblemente, del acondicionamiento de la vía.

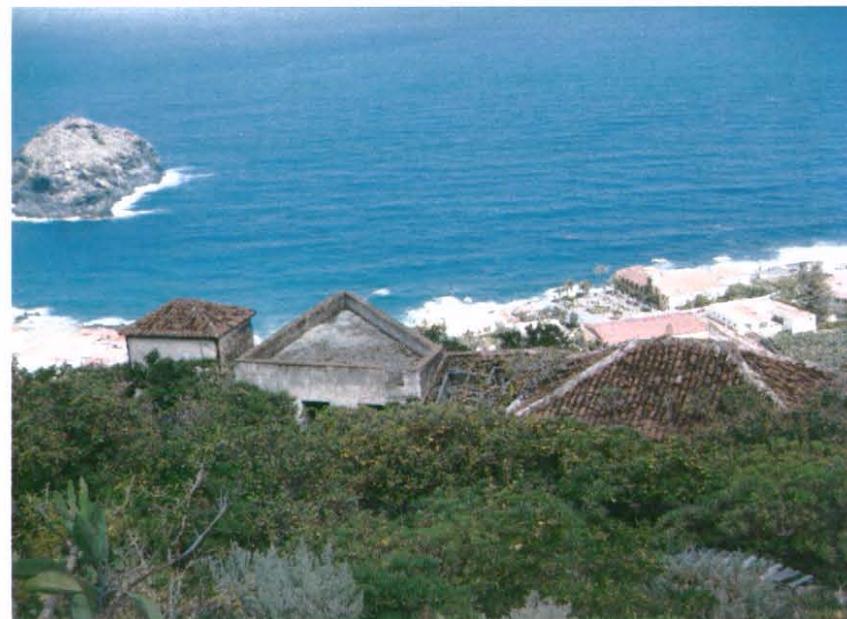
En su lado oeste, nada más llegar a la casa, nos encontramos con una construcción de dos pisos de planta rectangular, con cubierta a cuatro aguas y de teja curva. El interior de la misma es de pajizo. A la parte superior se accede por una escalera de piedra compuesta por siete peldaños. La puerta de acceso da al oeste y al norte se abre una ventana. En ambos casos sólo existen los huecos.

La otra construcción, que se encuentra anexa a las descritas hasta ahora, parece más reciente. La techumbre es plana a modo de azotea. El interior está dividido en habitaciones de diferentes dimensiones y sus vanos dan todos al sur. Pegado a él, se levanta otro habitáculo de pequeñas dimensiones con cubierta a un agua.

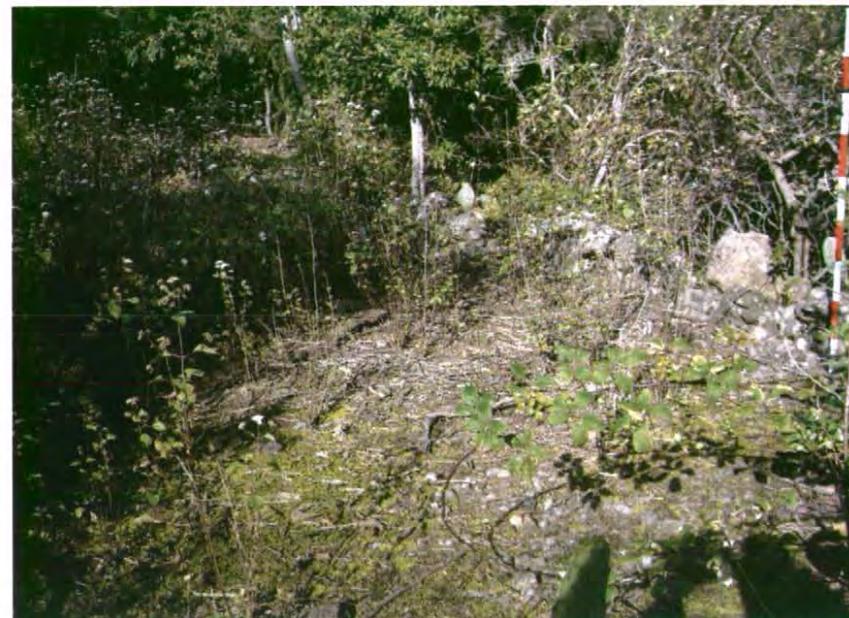
Su trazado se pierde en algunas zonas debido a la vegetación que crece en su interior y alrededor.

Conserva el empedrado en la mayor parte de su área, si bien se halla en algunas zonas colmatada de sedimentos así como de una gran cantidad de vegetación.

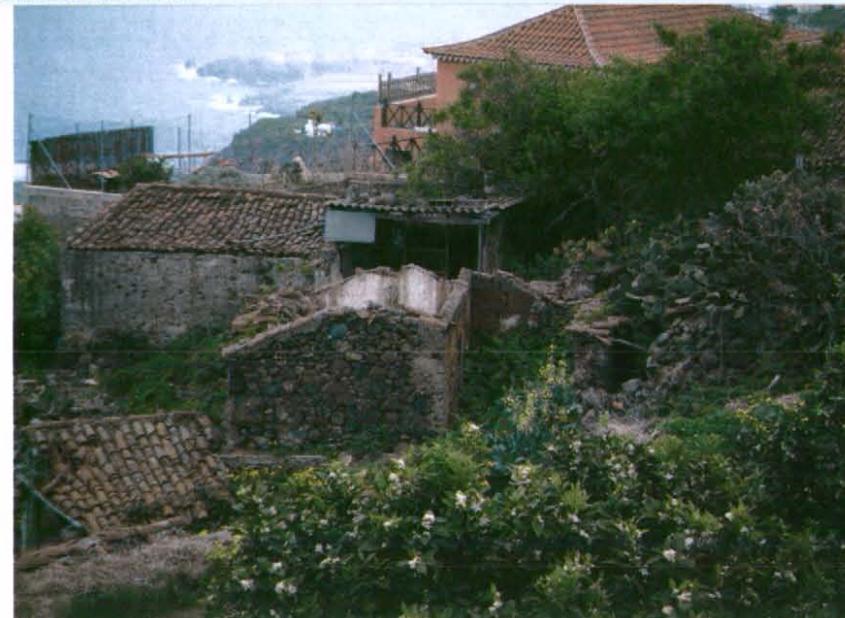
Algunas edificaciones se encuentran en pésimas condiciones.

La más grande parece destinarse a gañanía

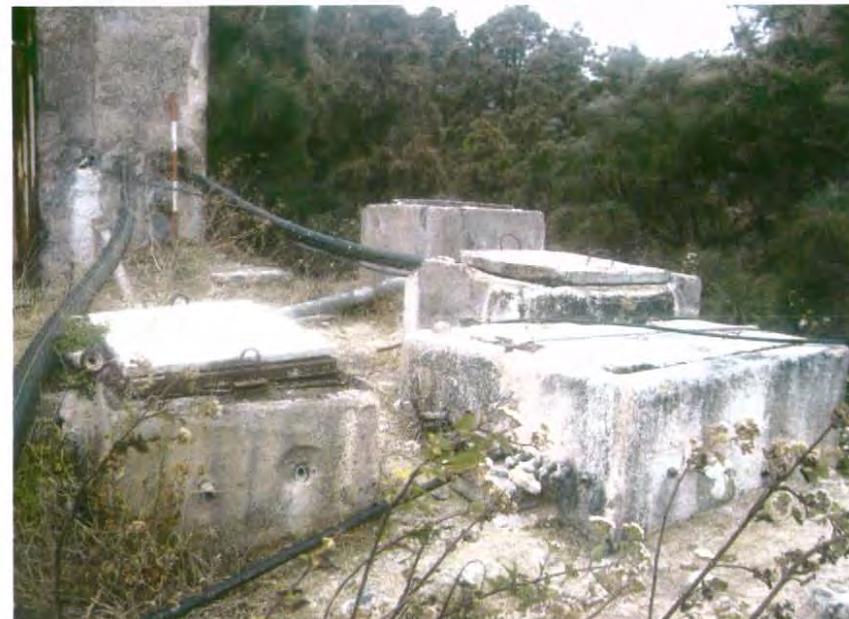
Conjunto de cuatro manantiales excavados y protegidos por estructuras de ladrillo macizo con revoque de cemento, un estanque de mampostería hacia el oeste de aquéllos, un redil y un inmueble adosado al acantilado, inaccesible, con planta cuadrada, cubierta derruida a un agua y fachada hacia el oeste de tres huecos (las carpinterías han desaparecido).

En el rellano exterior al inmueble se divisa una estructura o cerco de piedra seca, posiblemente un redil.

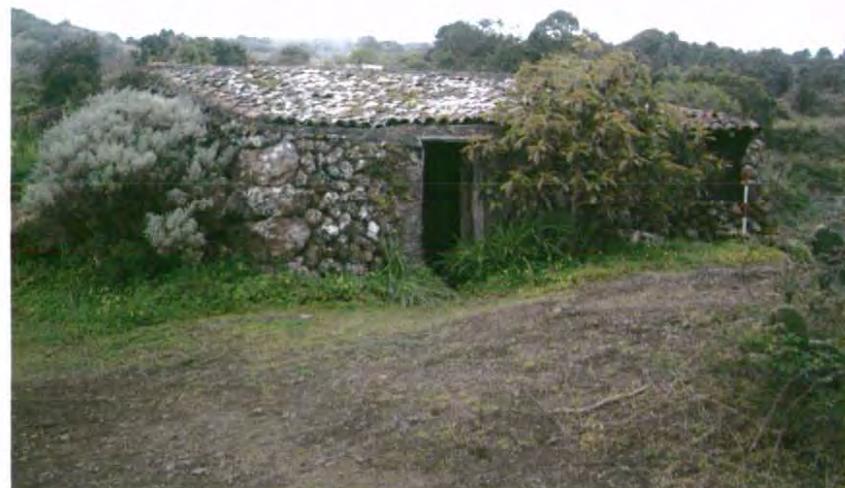
Estructura rectangular hecha de piedra seca de diferentes tamaños con techo a un agua con teja curva. Tiene un vano de entrada con puerta de madera en el lado norte. Carece de ventana. En la esquina NO tiene un hueco donde se colocó una parrilla.

En su interior sólo existe una habitación que se encuentra llena de basura y vegetación. Un poste central y una viga soportan la estructura. En el lado sur de la misma tiene un poyo de 1,5 m de ancho por 0,5 m de alto y otra estructura rectangular en la esquina NE de 1,50 m de alto por 2 m de ancho de la que sale un grifo en la parte inferior.

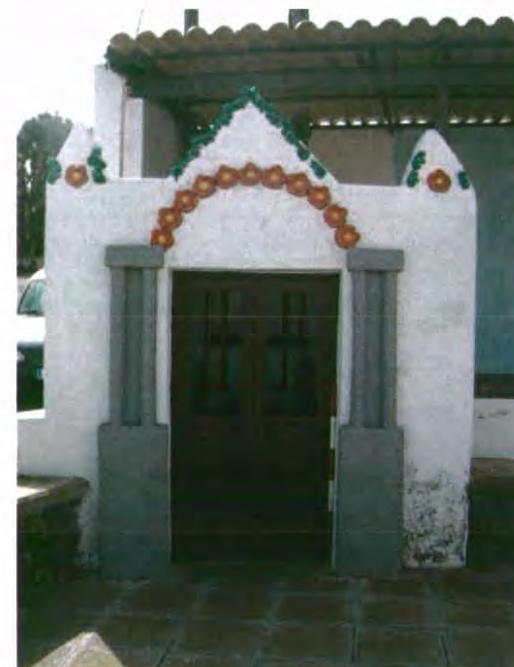
Dentro hay un podio en el que descansa una cruz de madera tallada de buena calidad.

A los lados de la misma hay dos cruces más pequeñas de madera pintada de verde y de peor calidad. En una esquina hay otra cruz portátil.
