PLAN GENERAL DE ORDENACIÓN DEL TÉRMINO MUNICIPAL DE GARACHICO (TENERIFE)  
INVENTARIO DEL PATRIMONIO ETNOGRÁFICO

## ANEXO III. INVENTARIO DE PATRIMONIO ARQUEOLÓGICO

## ANEXO IV. PUNTOS DE INTERÉS GEOLÓGICO

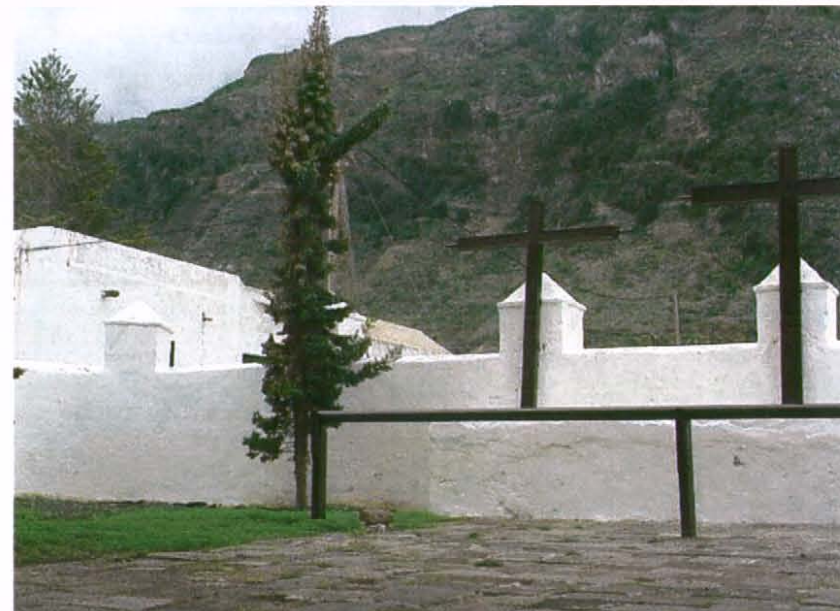
**Calvario Exconvento de Sto. Domingo**

Calvario cerrado por muros blancos almenados, conformando un pequeño jardín, a él se accede por medio de una escalinata.

Al fondo las tres cruces de madera siendo la central de mayor tamaño.

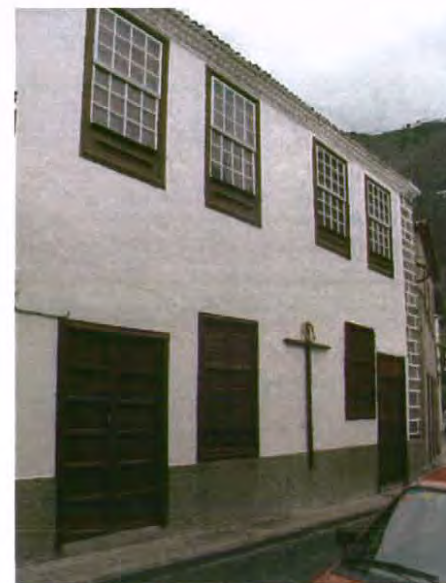
Cruz Casa Los Granados

Cruz de madera adosada a la fachada de la casa. Dimensiones aproximadas de 2,40 x 1,50 metros.

Bueno

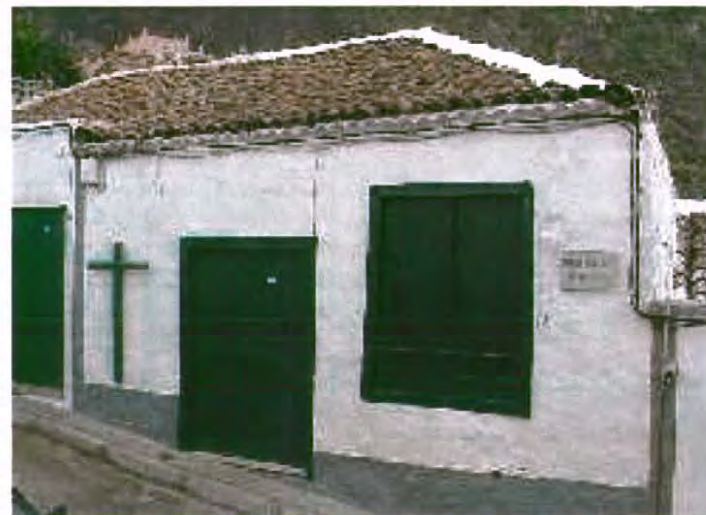
**Cruz Simón Gzalez. Herrera**

Cruz de madera adosada a la fachada de la casa, con dimensiones aproximadas de 1,70 x 1,00 metros.

Bueno

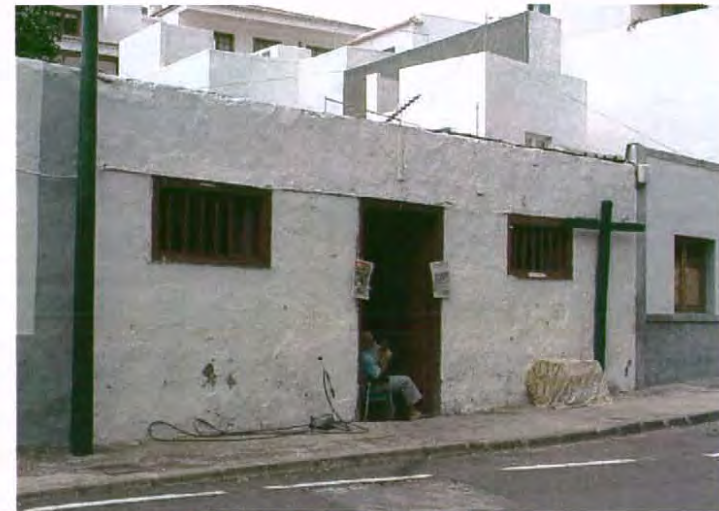
Cruz Plaza Ramón Arocha

Cruz de madera adosada a la fachada de un almacén.

Dimensiones aproximadas de 1,80 x 1,00 metros

Bueno

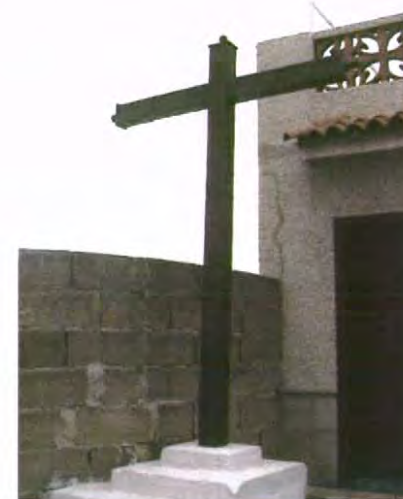
**Cruz Cristóbal de Ponte**

Cruz de madera y pintada de marrón. Dimensiones aproximadas 3,50 x 2,00 metros.

Bueno

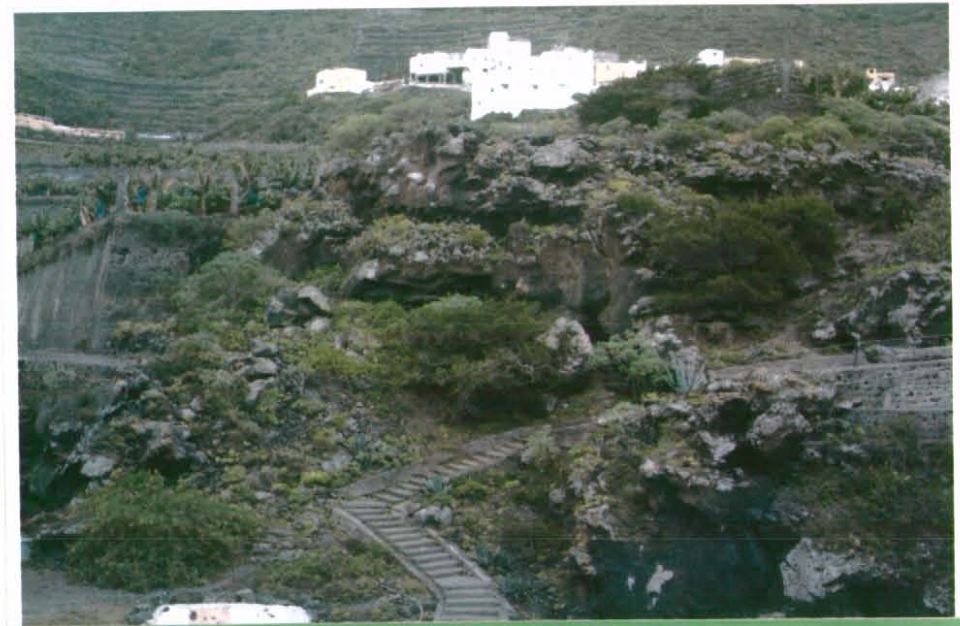
El Guincho IV

Conjunto de dos cuevas naturales de uso aborigen. La primera cueva (planta irregular de 12 metros de largo por 5 metros de ancho por 1'50 metros de alto) es de naturaleza sepulcral, con restos óseos humanos muy desperdigados por la superficie. Se ha encontrado también restos de cerámica, industria lítica de grano grueso y obsidiana. Restos a su vez de fauna mastológica en superficie. Importancia de los restos de molturación. La cueva en su interior es de grandes dimensiones, aunque su forma se va estrechando hacia el interior. La entrada de la cueva es poco ancha, ya que se localiza una gran piedra en su acceso. En su interior la cueva posee piedras desprendidas desde el techo. Posee un paquete estratigráfico abundante.

La segunda cueva (planta irregular de 4 metros de largo por 6 metros de ancho y 2 metros de alto), de menos importancia, posee restos de malacofauna (también en la primera), cerámica y obsidiana en superficie. No hay restos humanos. Los restos en superficie están desperdigados por la zona de ambas cuevas.

Bajo

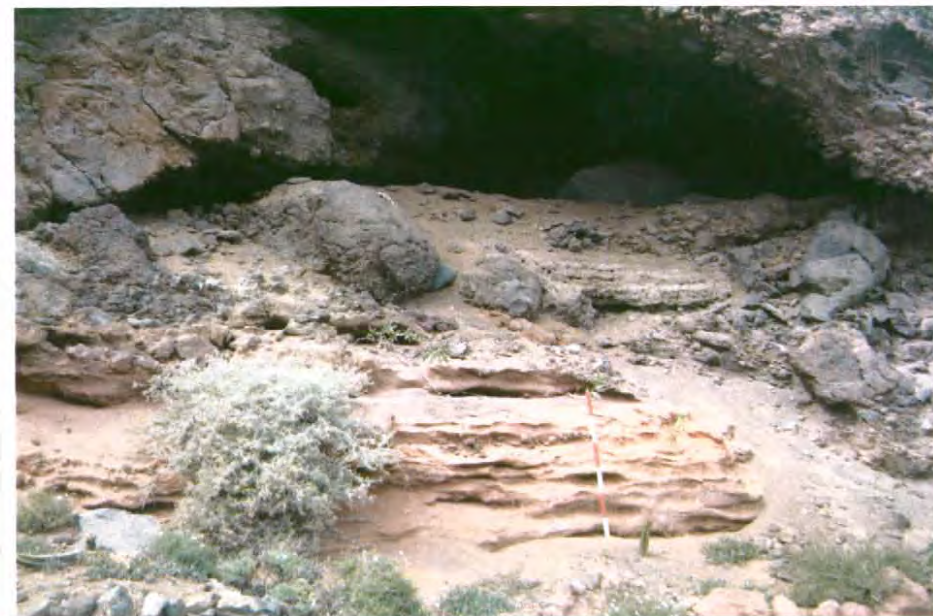
Playa Magdalena

Cueva de planta simple de tendencia triangular. Presenta un eje mayor de 6,70 m. y un eje menor de 5,30 m. La boca tiene una altura de 3 m. Tiene una iluminación directa, un buzamiento medio y se observan indicios de humedad.

La cueva es visible desde su entorno inmediato. Es una cueva habitación ubicada en la margen izquierda de un pequeño barranco y cercano a su desembocadura. Está afectada por la construcción de una pista. El sedimento está muy suelto y parece que el paquete estratigráfico se ha ido desprendiendo.

Según el Catálogo de Patrimonio Histórico de Canarias, en la cueva se localizaban dos vértebras humanas así como un fragmento de cráneo además de abundante fauna malacológica y mastológica y restos de cerámica aborígen y tradicional. Lamentablemente, en este nuevo reconocimiento no hemos encontrado la cantidad de restos descritos en la base de datos. Se encontraban muy dispersos quizás se deba a que es una zona muy transitada.

Bajo

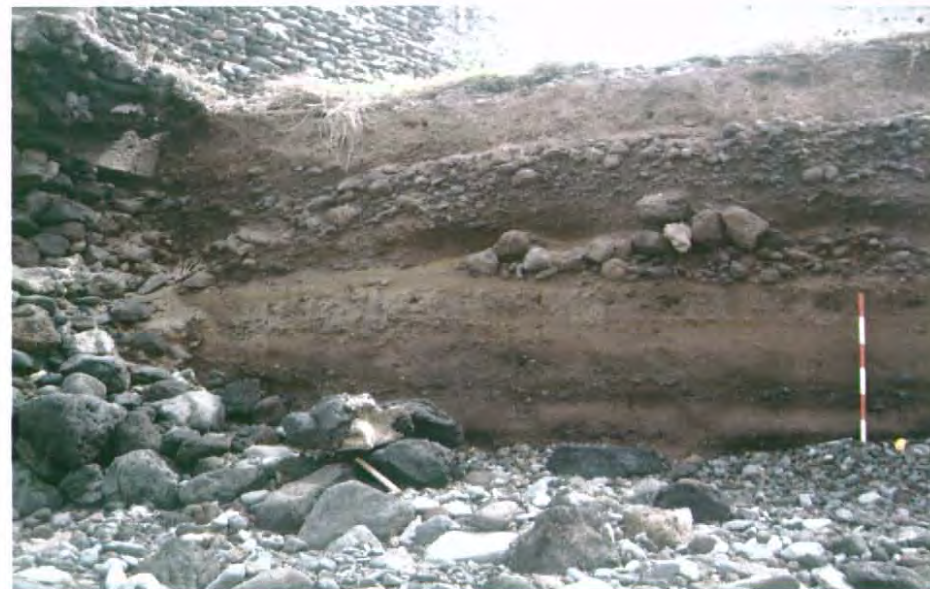
Interián V

Perfil estratigráfico que ha quedado al descubierto al derrumbarse uno de los muros de una finca de plátanos. Se pueden distinguir tres niveles: dos de los cuales parecen ser geológicos y el superior de carácter arqueológico. El perfil cuenta con un ancho de unos once-doce metros. La prospección llevada a cabo en 2003 para la Dirección General encontró en ese nivel superior arqueológico materiales aborígenes: cerámica, industria lítica obsidiánica y basáltica; restos antracológicos; y restos de fauna malacológica, mastológica e ictiológica; además de cerámica popular. Sin embargo, nuestro sondeo apenas pudo reconocer algunos fragmentos cerámicos y líticos, por lo que es posible que el yacimiento se haya ido deteriorando con el paso del tiempo debido al abandono y a la falta de protección.

Medio

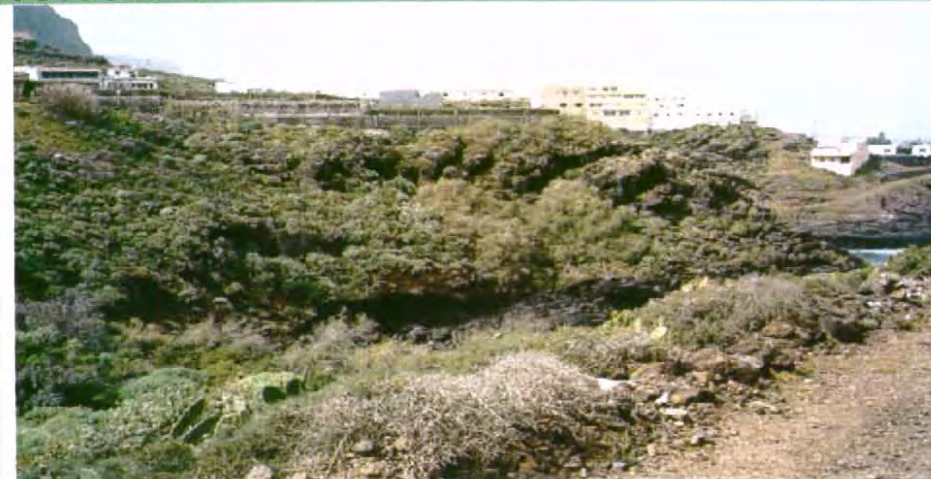
Punta de La Laja

Conjunto integrado por dos cuevas de habitación de grandes dimensiones (6 m. de eje mayor por 4 m. de eje menor aproximadamente) orientadas al norte y cuya planta es de tendencia triangular.

Una de las unidades presenta un importante paquete sedimentario y destaca la presencia importante de restos marinos dada su proximidad a la línea de costa.

El número de evidencias ergológicas no es muy elevado aunque si bastante diversificado, habiéndose localizado restos de fauna tanto terrestre como marina (malacofauna e ictiofauna), siendo ésta última la que en mayor medida esté representada dada la proximidad a la costa, así mismo se localizaron fragmentos de cerámica tanto aborígen como tradicional, así como de importación. La industria lítica también está presente sobre obsidiana y sobre rocas de grano grueso. La mayor parte de las evidencias se encuentran dispersas al exterior de las cavidades.

Medio

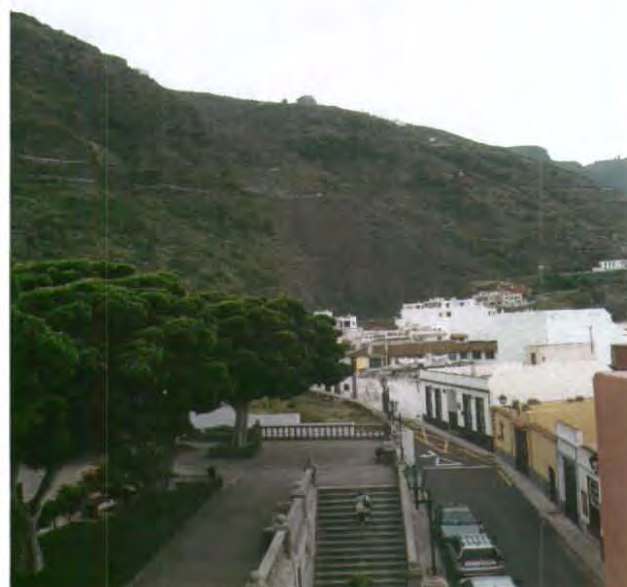
Foto de las Coladas vistas desde el Casco Histórico de Garachico

DENOMINACIÓN	<b>Coladas Históricas de Montaña Negra</b>
SITUACIÓN GEOGRÁFICA	Parte Occidental del Municipio de Garachico
MAGNITUD DEL PUNTO	Se extienden a lo largo de 8 km.
CONDICIONES DE OBSERVACIÓN	Se observa desde: - el casco de Garachico - la carretera C-82 - la carretera TF-228
SITUACIÓN DEL PLANEAMIENTO	Se encuentra dentro de los límites: - Parque Natural Especial del Chinyero - Paisaje Protegido de los Acantilados de la Culata
EDAD	Haloceno, Serie IV
TIPO Y GRADO DE INTERÉS	Interés Paisajístico y geomorfológico
GRADO DE CONSERVACIÓN	Muy bien conservada.

Son Coladas Basálticas, que conforman un malpais de coladas "aa" y lavas en bloques con muy escasa colonización vegetal. Es frecuente el asomo de basaltos de la Serie III entre estos materiales, apareciendo en el paisaje como pequeñas islas que no han sido recubiertas por esta erupción. Las rocas son afaníticas de color gris oscuro algo vesiculares. Son basaltos augítico-olivínicos con tendencias traquibasálticas.

La erupción del Volcán de Garachico o Montaña Negra se produjeron del 5 al 14 de mayo de 1706 en la Dorsal de Teno. Ésta duró sólo 9 días, siendo una erupción muy rápida, teniendo en cuenta el enorme volumen de lava expulsada que avanza desde los 1.400 m. de altitud hasta el nivel del mar. Derramó sus coladas hacia el mar por el cauce de un barranco de gran inclinación, arrasando el antiguo pueblo y puerto de Garachico. La extensión cubierta por lava y piroclastos es superior a 8 km.

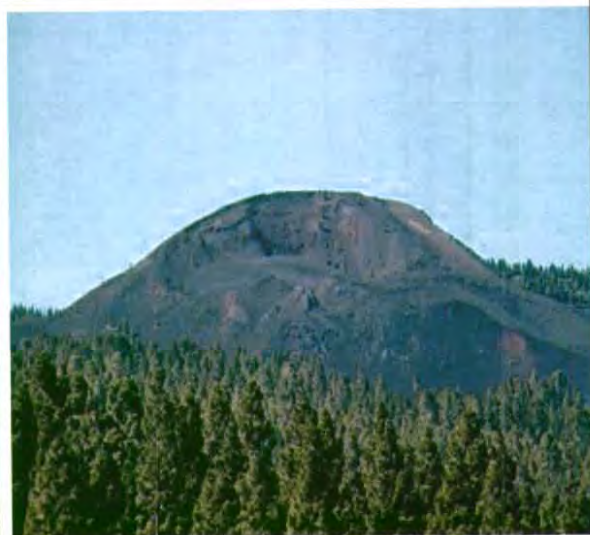
Foto de Montaña Negra

DENOMINACIÓN	<b>Montaña Negra o Volcán de Garachico</b>
SITUACIÓN GEOGRÁFICA	El edificio está situado en la ladera noroeste de Pico Viejo, llegando a alcanzar una altitud de 1402 m.
MAGNITUD DEL PUNTO	El edificio cuenta con un diámetro de aproximadamente 0.7 km.
EDAD	Haloceno, Serie IV
CONDICIONES DE OBSERVACIÓN	No se observa fácilmente desde ninguna carretera.
SITUACIÓN DEL PLANEAMIENTO	Se encuentra dentro de los límites del Parque Natural Especial del Chinyero
TIPO Y GRADO DE INTERÉS	Interés Paisajístico y geomorfológico
GRADO DE CONSERVACIÓN	Muy bien conservada.

Se trata de un cono de piroclastos compuesto de escorias, lapilli y bombas. Que consta de un aparato principal de génesis explosiva al que se asocian centros emisores menores, ya sean fisuras, salideros o conos adventicios. La altura del edificio es de 130m y tiene un diámetro medio de 0.7km. La dispersión de productos ha sido muy abundante, siendo la dirección preferente el sur, lo que coincide con la dirección de los vientos alisios. Su composición es basáltica-traquibasáltica.

Se caracteriza por la coloración oscura de sus materiales y rojiza por la alteración química en el desarrollo de la erupción. Además se pueden encontrar líquenes, así como pinos aislados en sus alrededores.

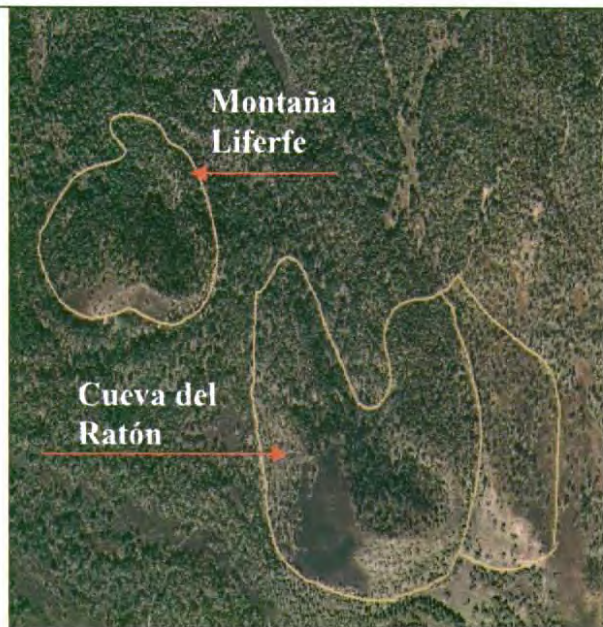
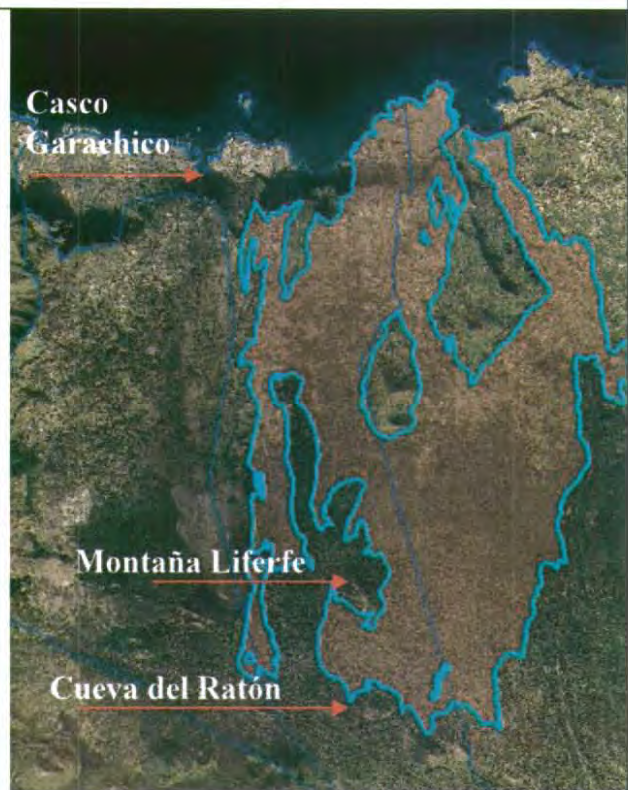
Ortofoto y Mapa de Situación de la alineación Liferfe y Cueva del Ratón

DENOMINACIÓN	<b>Montaña Liferfe y Cueva del Ratón</b>
SITUAICIÓN GEOGRÁFICA	Los edificios están situados en la Rampa de La Culata
MAGNITUD DEL PUNTO	La alineación de conos se extiende a lo largo de aproximadamente 2km, pero las coladas y los materiales que se han deslizado, llegan hasta la costa.
EDAD	Haloceno, Serie IV
CONDICIONES DE OBSERVACIÓN	No se puede observar fácilmente desde ninguna carretera.
SITUACIÓN DEL PLANEAMIENTO	Se encuentra dentro de los límites del Parque Natural de la Corona Forestal
TIPO Y GRADO DE INTERÉS	Interés Paisajístico y geomorfológico
GRADO DE CONSERVACIÓN	Los conos no están muy bien conservados.
CONTENIDO	<p>Los conos de Liferfe y Cueva Ratón, forman una alineación noroeste-sureste de cinco conos de diferente tamaño. La prolongación hacia el noroeste de esta alineación coincidiría con el edificio histórico de Montaña Negra.</p> <p>Las coladas muestran bastante bien la morfología y los malpaíses escoriáceos asociados. Estos están algo degradados, observándose bloques con tamaños diversos, desde centímetros hasta dos metros de espesor. También se observan estructuras de tipo cordado.</p>

El edificio situado más al norte es la Montaña de Liferfe, que está formado por un cono de piroclastos y escorias bastante oxidadas de color rojizo junto con una cubierta de vegetación, tiene una altura de unos 70m. desde su base y ocupa unos 0.35 Km2. Su cráter se conserva en bastante mal estado, marcando su abertura hacia el Norte.

A muy poca distancia de éste, hacia el sureste, se encuentra el cono de mayores dimensiones de este grupo que cuenta con una superficie algo inferior a 0.5 km2. Se denomina Liferfe. Es un cono fundamentalmente de escorias y algo de Lapillo oxidado que también está cubierto de vegetación.

El cono de Cueva Ratón, es un edificio de dos salideros. Junto al mismo, y hacia el este, hay otro cono algo más pequeño, recibiendo la zona en conjunto el nombre de Cruz de los Dos Hermanos. Estos edificios son menores que Liferfe y Montaña Liferfe.

Se observa que los conos parecen más jóvenes en dirección sureste, de modo que las coladas de Liferfe recubren parcialmente los piroclastos de Montaña Liferfe situados al noreste de éstas.

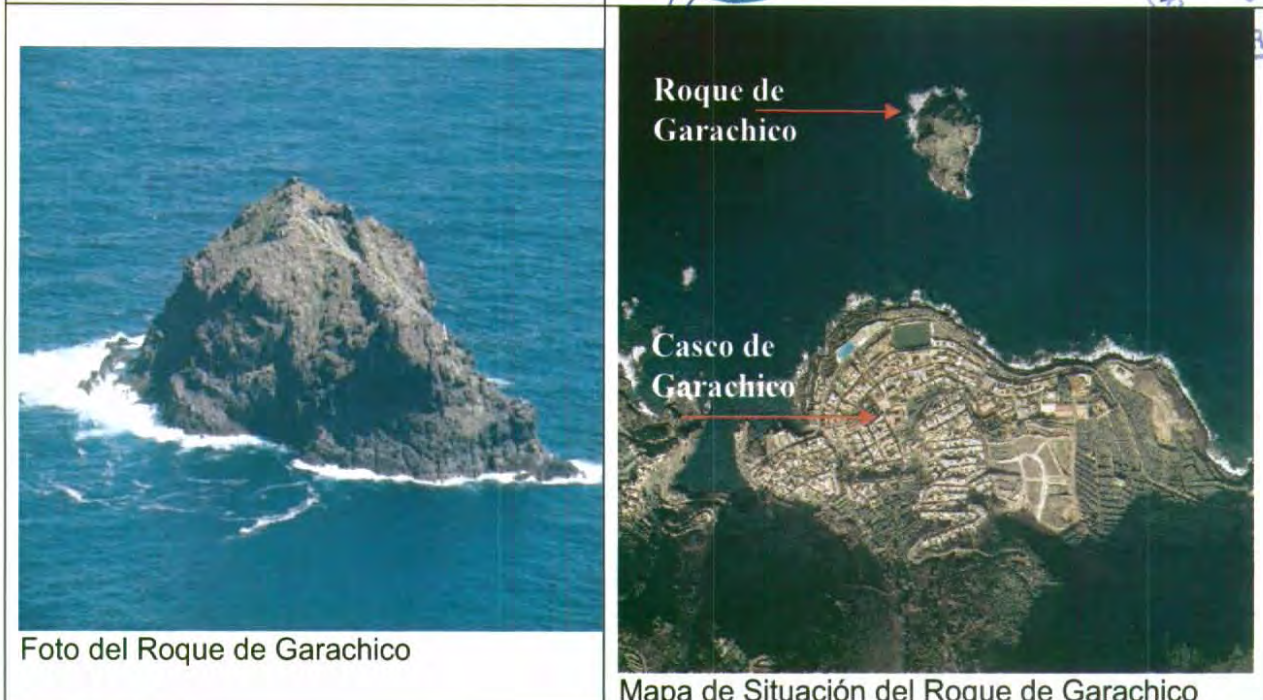
Foto del Roque de Garachico

DENOMINACIÓN	<b>Roque de Garachico</b>
SITUAICIÓN GEOGRÁFICA	El edificio está situado en el mar, frente al casco histórico de Garachico.
MAGNITUD DEL PUNTO	El edificio cuenta con una superficie de 5 hectáreas.
EDAD	Haloceno, Serie IV
CONDICIONES DE OBSERVACIÓN	Se puede observar desde la costa de los municipios de Garachico, Los Silos, Icod y Buenavista, así como de las zonas altas de los mismos, junto con El Tanque.
SITUACIÓN DEL PLANEAMIENTO	Constituye el Monumento Natural del Roque de Garachico
TIPO Y GRADO DE INTERÉS	Interés Paisajístico y geomorfológico
GRADO DE CONSERVACIÓN	Muy bien conservado.

**CONTENIDO**  
 Roquedo aislado situado junto a la costa y cuyo origen esta asociado a los ríos de lava procedentes de los conos volcánicos cercanos. Se encuentra completamente aislado de tierra debido al retroceso de la costa producido por la erosión marina. Se constituye de coladas basálticas apiladas, muy alteradas por la erosión, bien visibles en los abruptos cantiles costeros. El roque no está habitado ni registra conocidos. En su cúspide se yergue una cruz metálica. El acceso no es fácil, sobre todo cuando el mar no es bueno. Constituye un hito paisajístico de la isla baja.

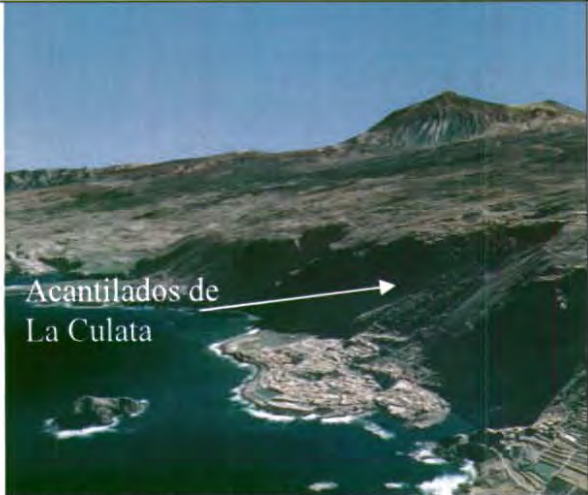
<p>Foto de los Acantilados de La Culata</p>

<p>Situación de los Acantilados de La Culata</p>			
DENOMINACIÓN		<b>Acantilados de La Culata</b>			
SITUACIÓN GEOGRÁFICA		El edificio está situado entre la plataforma costera y la Rampa de La Culata, y comprende el municipio de Garachico, El Tanque, Icod de Los Vinos y Los Silos.			
MAGNITUD DEL PUNTO		El acantilado cuenta con una superficie de 552,1 hectáreas.			
EDAD		Pleistoceno, Serie II			
CONDICIONES DE OBSERVACIÓN		Se puede observar desde la costa de los municipios de Garachico, Los Silos, Icod y Buenavista.			
SITUACIÓN DEL PLANEAMIENTO		Constituye el Paisaje Protegido de Los Acantilados de La Culata			
TIPO Y GRADO DE INTERÉS		Interés Paisajístico, geológico y geomorfológico			
GRADO DE CONSERVACIÓN		Muy bien conservado.			
CONTENIDO					
Se trata de un acantilado marino fósil, formados por apilamiento de coladas volcánicas que ha sido erosionado por el mar. Eran la alineación primitiva de la línea litoral de Garachico, pero actualmente se encuentran fuera de la acción del mar. Está formado por acumulaciones detríticas potentes y de gran continuidad lateral, que se prolongan desde los 30 metros hasta los 200m. También podemos encontrar cubiertos en parte por las coladas históricas del volcán de Garachico
