2. INFORME PATRIMONIAL SOBRE LOS BIENES DE INTERÉS PRESENTES EN EL ÁMBITO DEL SECTOR LOS MAGUENES.

PLAN PARCIAL SECTOR TURÍSTICO LOS MAGUENES

ANEXO DEL DOCUMENTO AMBIENTAL ESTRATÉGICO

INFORME SOBRE LA PRESENCIA DE ECHIUM TRISTEEN EL SECTOR

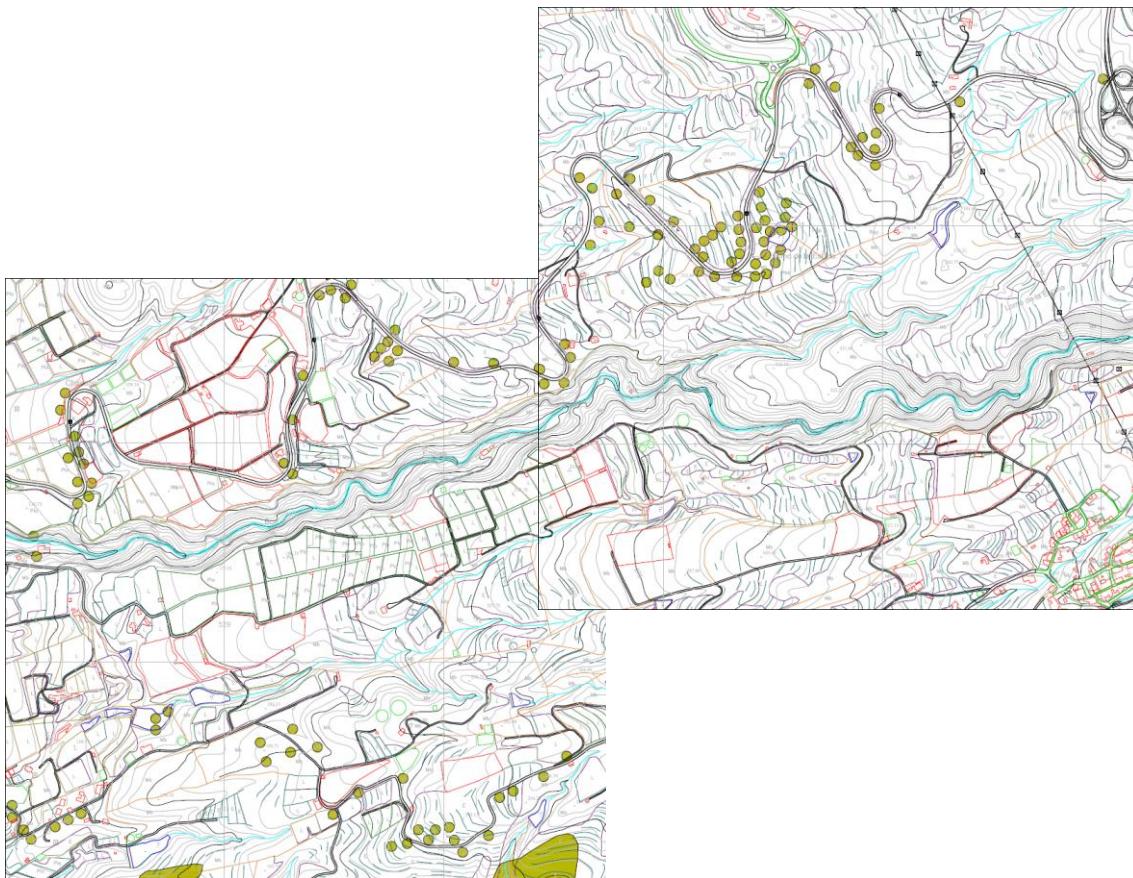
Para la zona de estudio y su entorno, en ese año 2002 se estima la población total en unos 30.000 individuos. En concreto para la zona estudiada se observa una distribución en base a ejemplares dispersos en torno a la carretera TF-465 siguiendo el esquema de la presente figura:

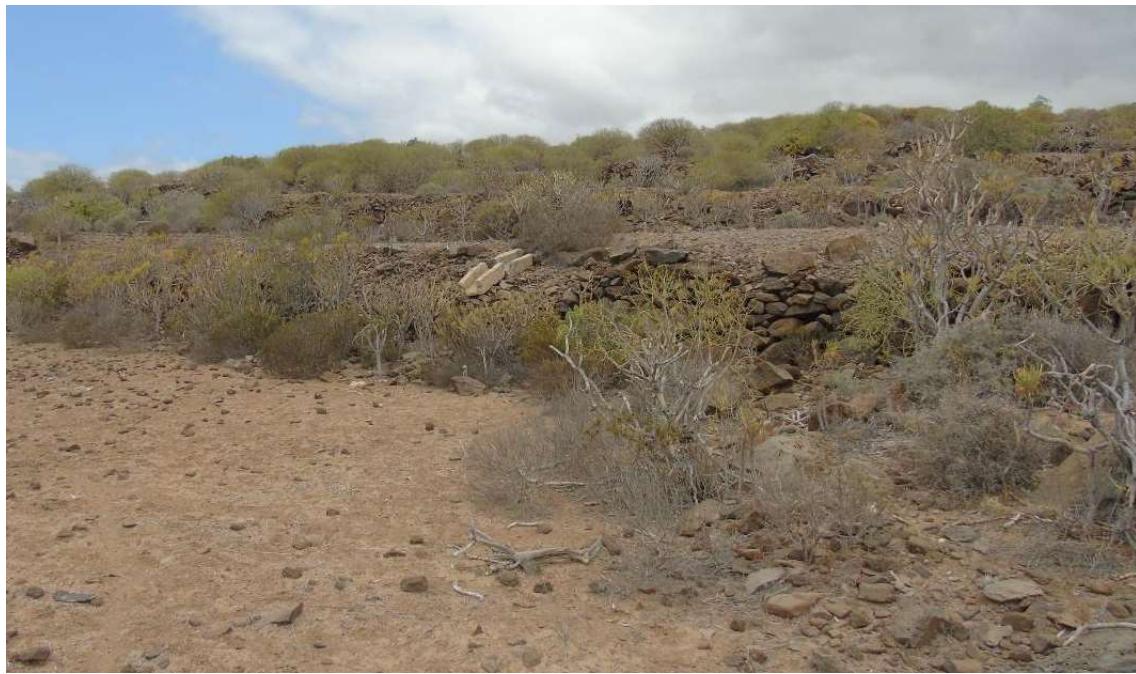
Aspecto general de distintos bancales que caracterizan el paisaje de la parcela.

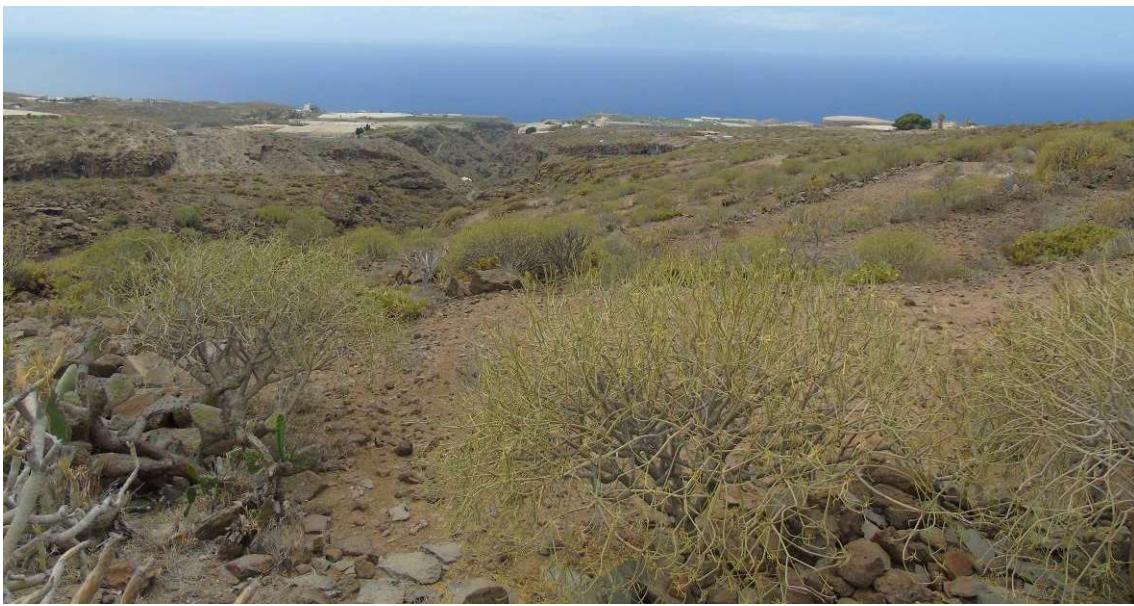
Todo el espacio se encuentra profusamente abancialado, incluyendo en algunos casos las márgenes de las pequeñas redes de drenaje

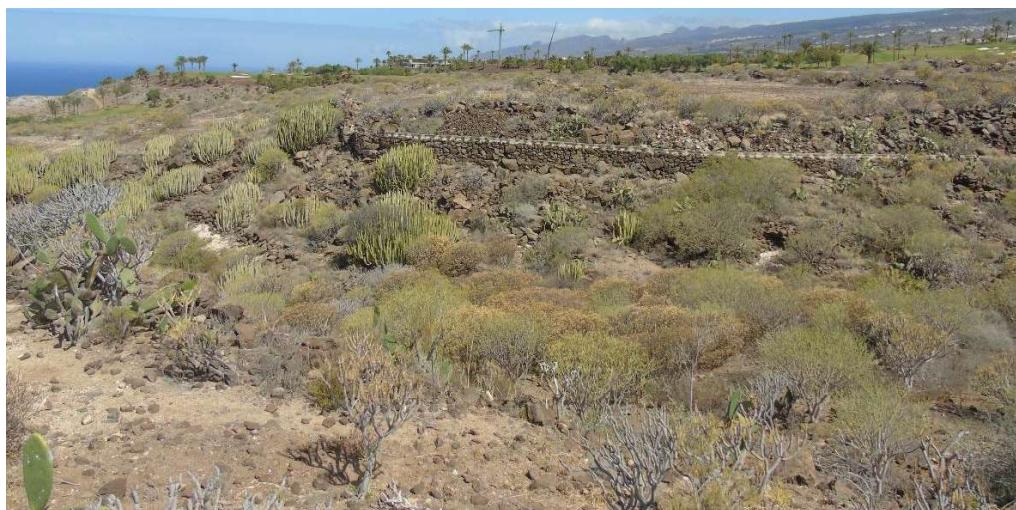
La búsqueda de una mayor rentabilidad de las propiedades agrícolas obligaría a realizar unas intensas labores de adecuación y preparación de los terrenos.

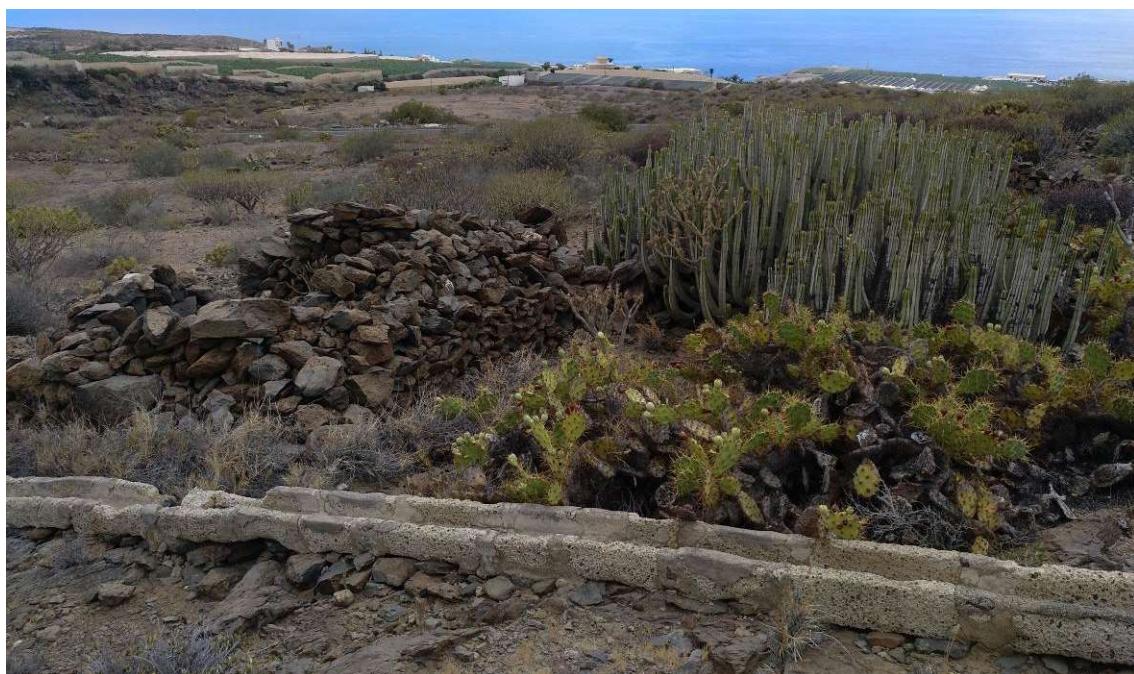
Detalle de una de las distintas construcciones de piedra existentes en el interior del ámbito del proyecto

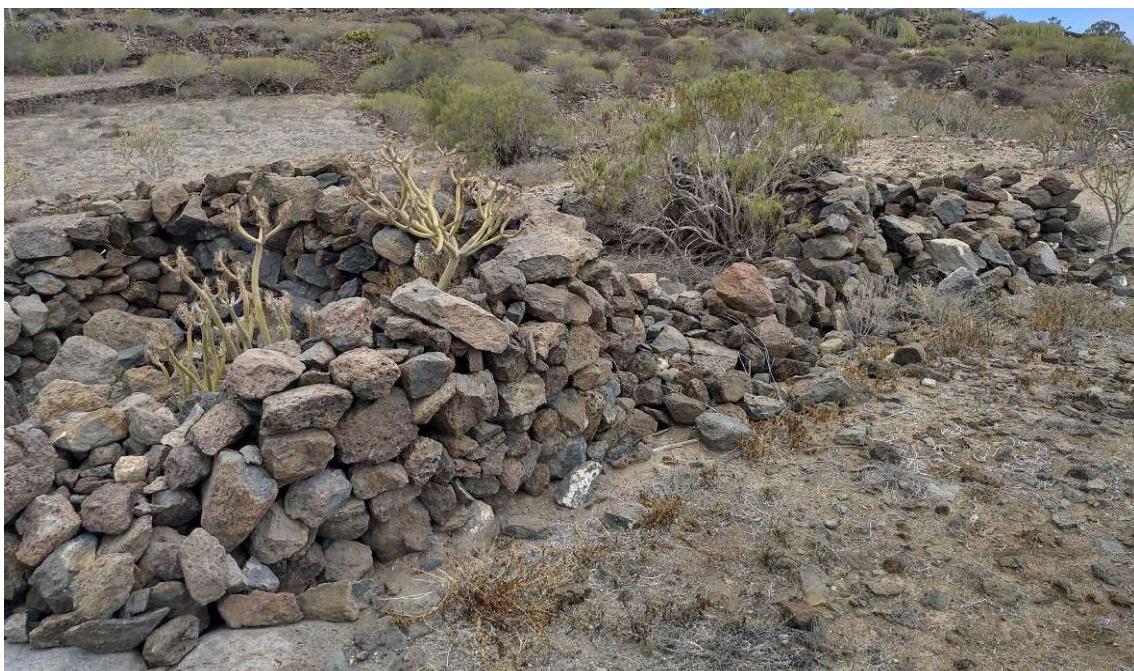
Estas estructuras suelen aparecer formando pequeñas agrupaciones en zonas marginales o improductivas

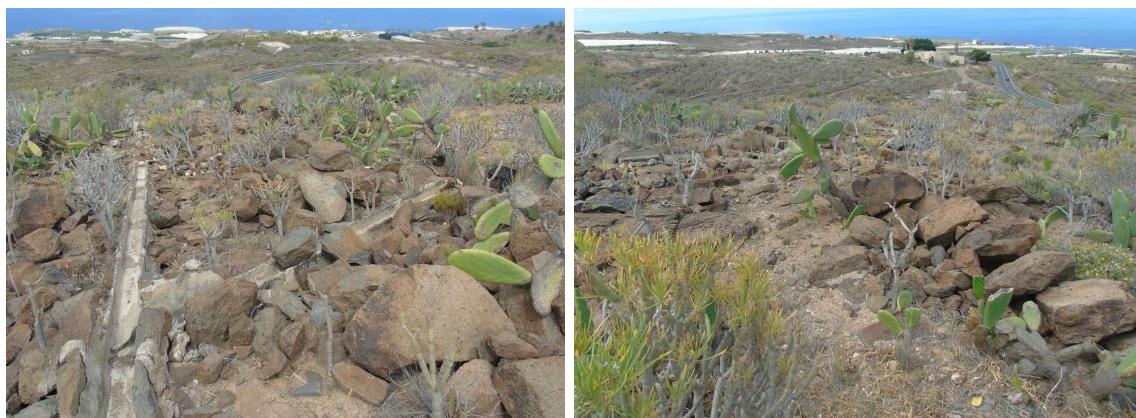
Respecto al primero, los datos recogidos en el PAS-2005 lo definen como un paradero pastoril bastante arrasado con posibles estructuras destruidas, siendo el repertorio material que lo define una dispersión de restos de cerámica, malacofauna e industria lítica sobre obsidiana y basalto. Sin embargo, la visita al emplazamiento en el que se ubicaba el yacimiento evidenció que se trata de un espacio profundamente alterado y antropizado. Los restos de los bancales se adentran hasta el interior del roquedo, siendo esta una práctica habitual para aumentar la superficie de cultivo. El resto del promontorio rocoso que ha quedado al margen de los cultivos se encuentra profundamente alterado debido a la existencia de una atarjea de cemento que lo recorre longitudinalmente (rota en varios puntos de su trazado). Además, hay evidencias de la rotura de piedras en el mismo roquedo, posiblemente para utilizarlas para la construcción de los canteros y para la confección de la base sobre la que discurre la atarjea. También se aprecia cierta acumulación de piedras en el roquedo coincidiendo con el comienzo de los bancales, por lo que es probable que se hayan acumulado ahí como consecuencia del despedregado de los terrenos.

Detalle de la atarjea que atraviesa longitudinalmente el afloramiento, y parte de los muros de los bancales que se adentran en el interior del roquedo.

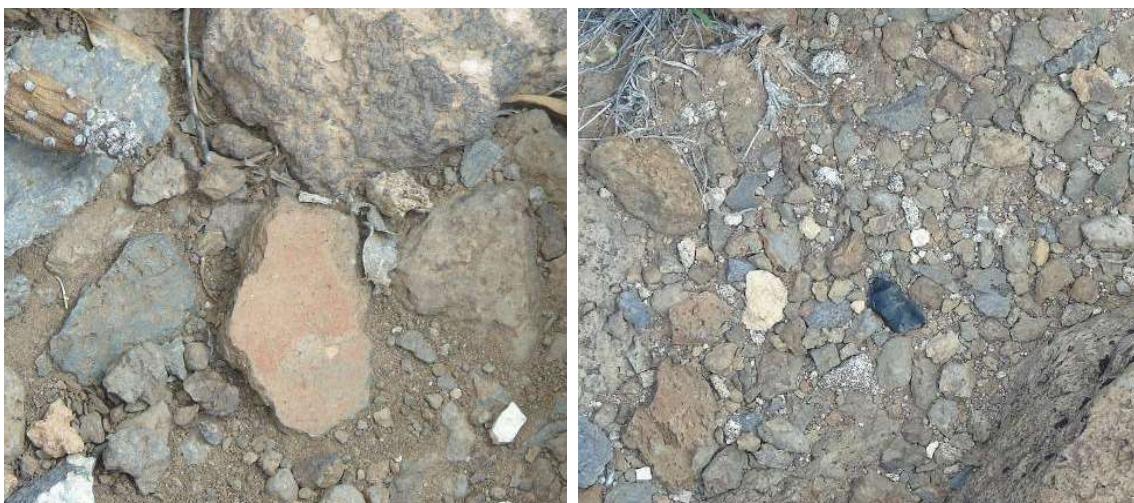
Las labores de prospección pusieron de manifiesto la existencia de material arqueológico disperso y totalmente descontextualizado en torno al extremo occidental del roquedo⁶ (incluido en el interior de los bancales contiguos), fruto de su exposición a los agentes naturales y por el alcance de las actividades que se han desarrollado en la zona (agrícolas, ganaderas, cinegéticas, etc.). Pese a la existencia de escasos indicios arqueológicos no puede establecerse una relación de distribución o pertenencia arqueosedimentaria a un yacimiento próximo. Se trata por tanto de un material arqueológico desplazado de su posición original e inconexo, cuyo único interés patrimonial no alcanza más allá de la mera constatación de la presencia aborigen en las inmediaciones, en un periodo indeterminado en el tiempo, y que en ningún caso puede adquirir la categoría de yacimiento arqueológico.

Detalle del escaso material arqueológico localizado: fragmento de cerámica y lascas de obsidiana.

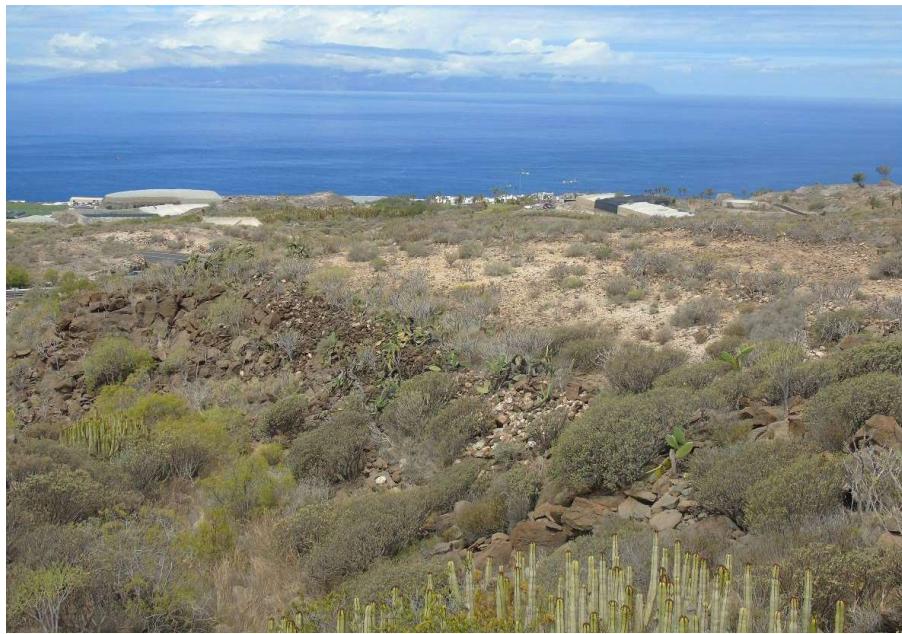
Semejante situación se reproduce con el yacimiento de Lomo de El Morro III, ya que se trata de otra dispersión de material arqueológico situado sobre una loma ubicada en la margen derecha de un pequeño barranquillo. Al igual que con el anterior yacimiento, se trata de un espacio profundamente alterado puesto que toda la superficie se encuentra habilitada como espacio agrícola, realizando para ello muros de carga laterales con los que retener la tierra para el cultivo.

Detalle del acondicionamiento de la parte superior del roquedo como bancal.

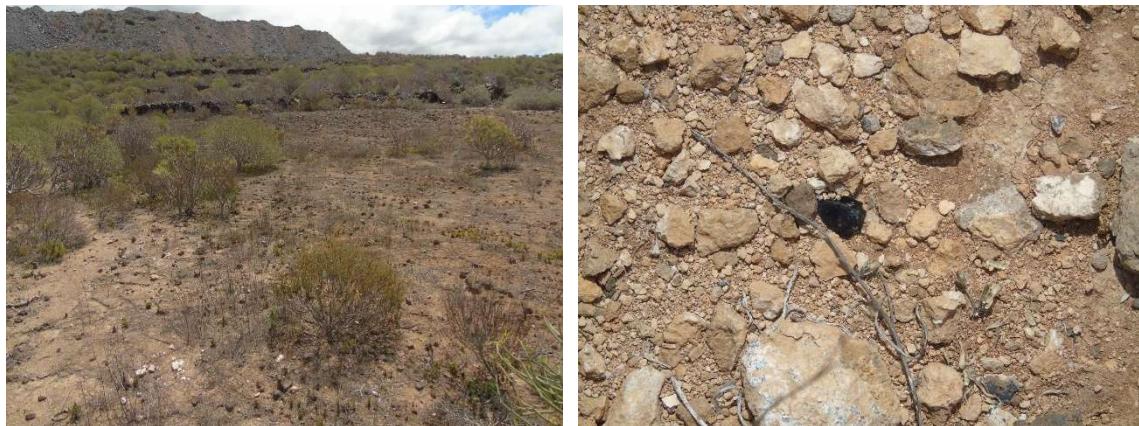
Las labores de prospección evidenciaron la imposibilidad de que pueda existir un yacimiento arqueológico en dicho enclave puesto que toda la superficie se encuentra abancalada. El escaso material arqueológico identificado es testimonial⁷, y se localiza próximo o en las inmediaciones de los muros perimetrales del bancal. La existencia de escorrentías y cárcavas en su interior, indican la existencia de intensos procesos erosivos que arrastran el material descontextualizado del bancal hacia los muros laterales.

Vista general de la superficie abancalada del roquedo y detalle del escaso material arqueológico existente: 1 lasca de obsidiana.

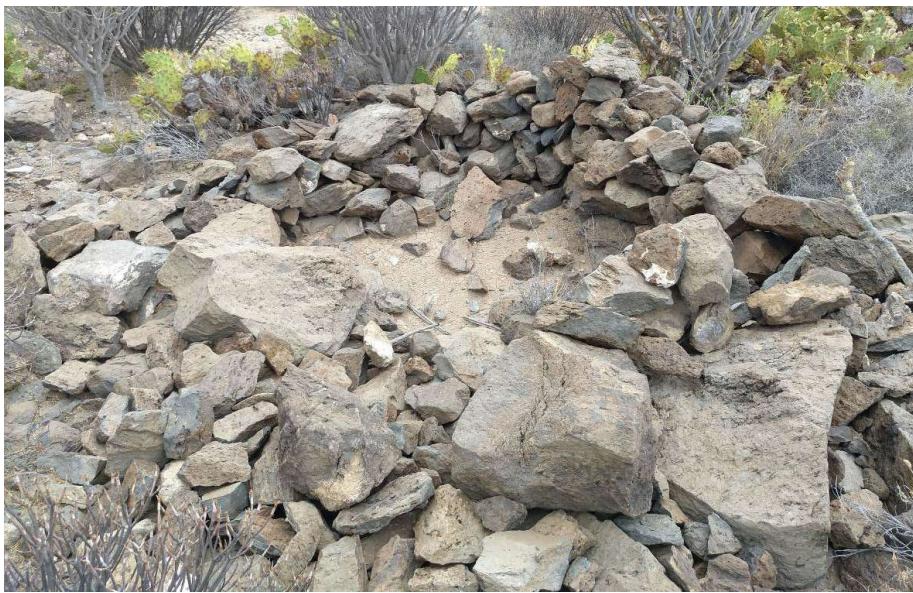
En cuanto al yacimiento Bco. de Erques VI, este sólo aparece recogido en el IAS-2005 como un conjunto de fondos de cabaña (8) de piedra seca, al que se le asocia un variado repertorio de materiales arqueológicos dispersos en superficie. También se alude a que las estructuras conservan parte de su relleno sedimentario, recomendando la realización de un sondeo con vistas a determinar su valoración patrimonial. Sin embargo, la prospección arqueológica del roquedo sólo evidenció la presencia de diversas estructuras de piedra seca (de planta y altura variable), de clara filiación etnográfica. El reconocimiento detallado de las mismas permite sustentar tal afirmación, puesto que las piedras que conforman la base de las estructuras se apoyan directamente sobre suelo (generalmente del sustrato rocoso) y por lo tanto, no retienen sedimento en su interior. Además, si atendemos a criterios arquitectónicos no se observan semejanzas constructivas con los modelos de cabañas conocidos y perfectamente documentados para otros ámbitos de la Isla, como por ejemplo en el Malpaís de Rasca. La presencia de material arqueológico disperso por la superficie del roquedo no debe ser un elemento de diagnóstico o vinculante para determinar la adscripción cultural de las mismas, máxime cuando resulta evidente la ausencia relaciones sedimentarias entre el repertorio ergológico y las estructuras.

Vista general de una de las estructuras históricas, parcialmente desmantelada.

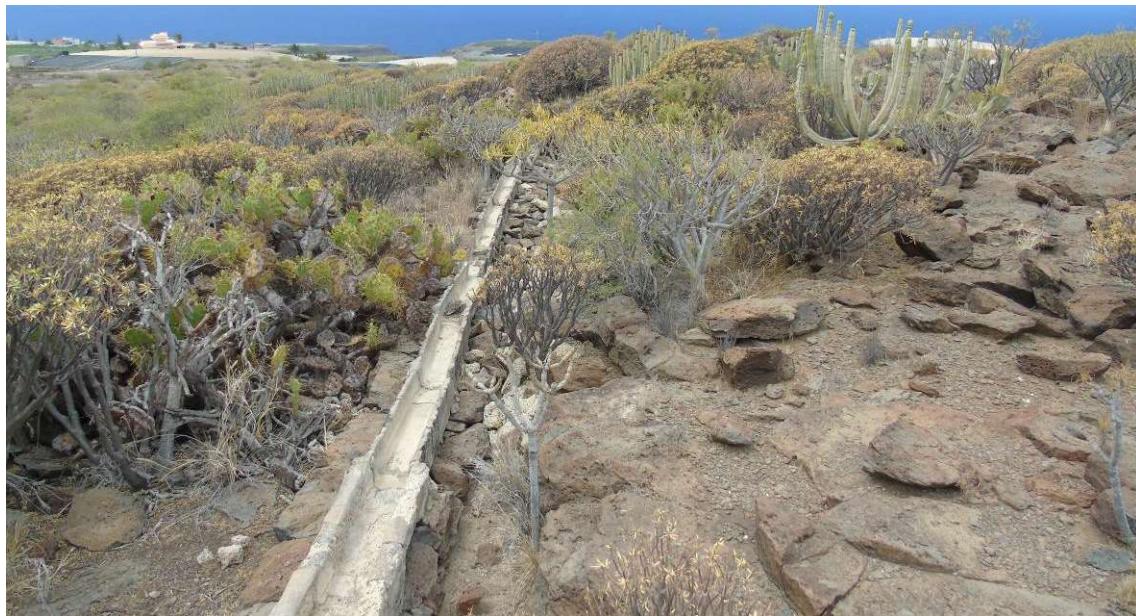
menor cota a adentrarse hasta el mismo afloramiento. Así mismo, el afloramiento y su entorno más inmediato se aprovecharon para la construcción de distintas estructuras de piedra seca vinculadas con la actividad ganadera. Además, el espacio ha sido frecuentado por excursionistas, deportistas y por cazadores de manera habitual a tenor de los restos de comida y basuras vinculados a esta actividad.

Detalle de la atarjea que recorre la parte superior del afloramiento.

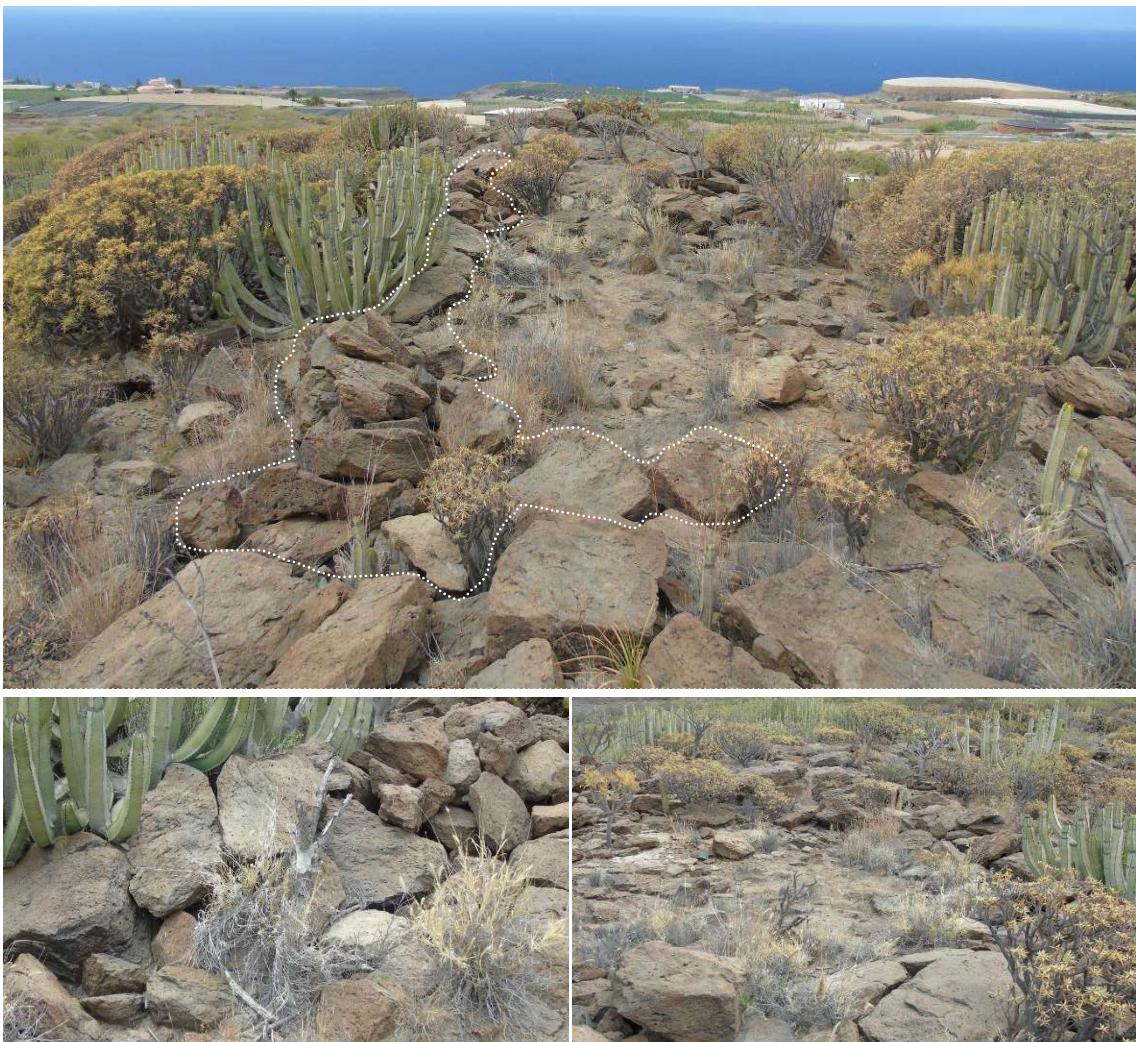
En la siguiente agrupación de imágenes se muestran los restos de los muros del antiguo bancal (dentro del punteado blanco) situado en la parte central del afloramiento. Además se distingue el espacio central de lo que debió ser el bancal.

La precariedad de la construcción y fundamentalmente su exposición directa a los agentes naturales (zona elevada más expuesta), explica la pérdida del escaso sustrato edáfico utilizado para el cultivo. En cualquier caso, y a diferencia de los cultivos que rodean al roquedo, este pequeño bancal tiene un carácter complementario y hasta cierto punto residual, por lo que no necesita de grandes infraestructuras ni suelo con enmiendas orgánicas para rentabilizar su producción. Es bastante probable que se trate de un bancal destinado a cultivos con pocos requerimientos como el trigo morisco o incluso algunas hortalizas con las que complementar la dieta.

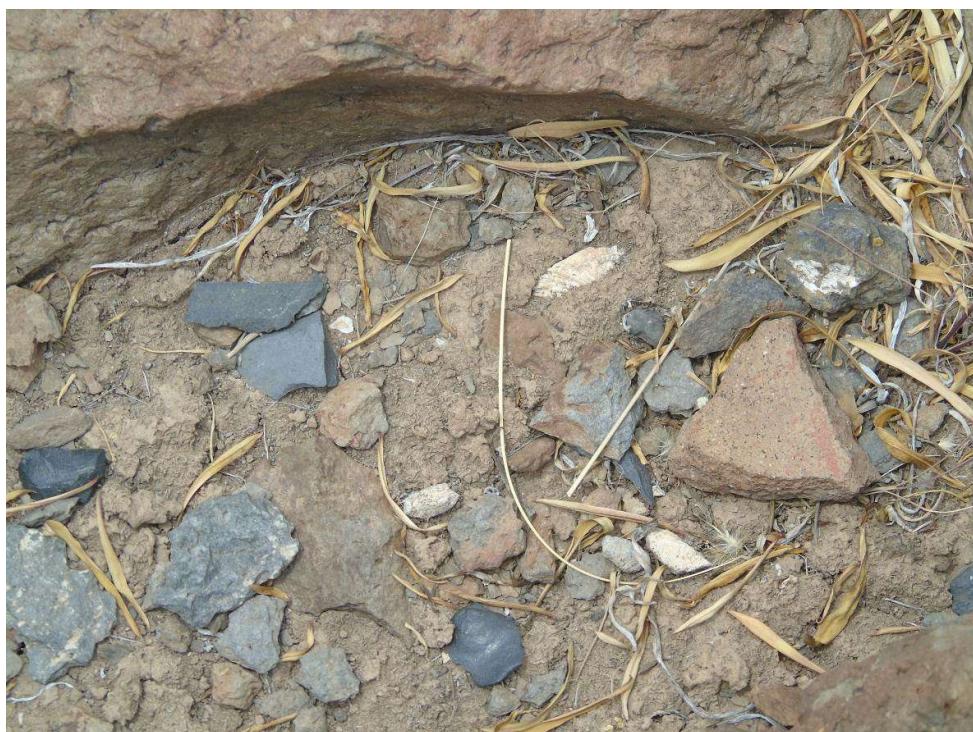
asocian a los paraderos pastoriles⁹, se encuentra profundamente alterado y movido de su posición primaria. El desarrollo de la actividad agrícola impide el mantenimiento de las relaciones arqueosedimentarias de los depósitos que pudieran existir en este emplazamiento, por lo que resulta imposible la identificación de un contexto definido de ocupación. La existencia de material arqueológico no permite ir más allá de la constatación de la presencia de los aborígenes en el espacio físico del roquedo, en algún momento indeterminado en el tiempo.

Detalle del material arqueológico disperso por el roquedo (lascas de obsidiana, cerámica, malacofauna, etc.)

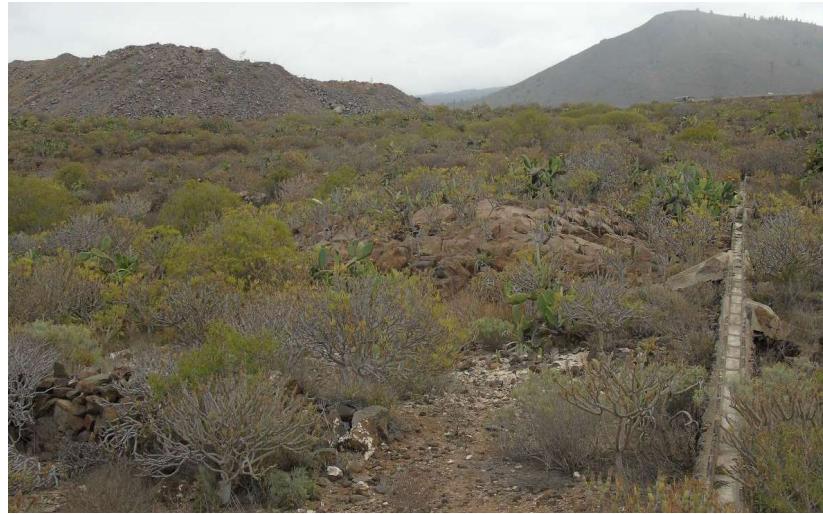
El pequeño roquedo se encuentra inserto en un entorno profundamente antropizado.

Contextualizando la unidad de acogida, resulta evidente que el roquedo ha estado sujeto a la interacción de numerosos factores externos, alguno de los cuales de notable magnitud. Estos han sido los responsables de su mal estado de conservación y por lo tanto, los culpables de la destrucción de las evidencias arqueológicas que pudiera contener. Este pequeño promontorio se encuentra ubicado en la mitad del aterrazamiento de una zona abancalada, adecuando el cantero al perímetro del afloramiento. Adosado a su extremo oriental discurre una atarjea para el riego confeccionada con cemento y mortero de cal. Esta canalización principal cuenta con una salida o abertura hacia el bancal (riego a manta), que se apoya directamente sobre el afloramiento.

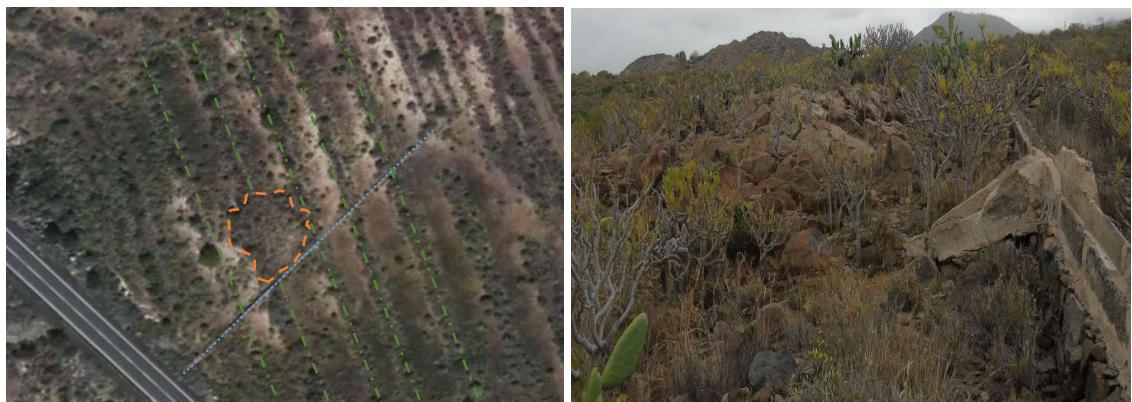
Vista aérea del emplazamiento del roquedo: en verde se dibujan las líneas de los canteros que definen los bancales, y en azul el trazado de la atarjea. Esta presenta una abertura a la altura del roquedo para facilitar el riego de los cultivos.

Sin embargo, las afecciones de mayor alcance han sido provocadas por la extracción de lajas y bloques de basalto del roquedo para la construcción del propio bancal, lo que sin duda ha generado un escenario poco propicio para la continuidad de cualquier tipo de evidencia material que permita su consideración como yacimiento arqueológico¹⁰.

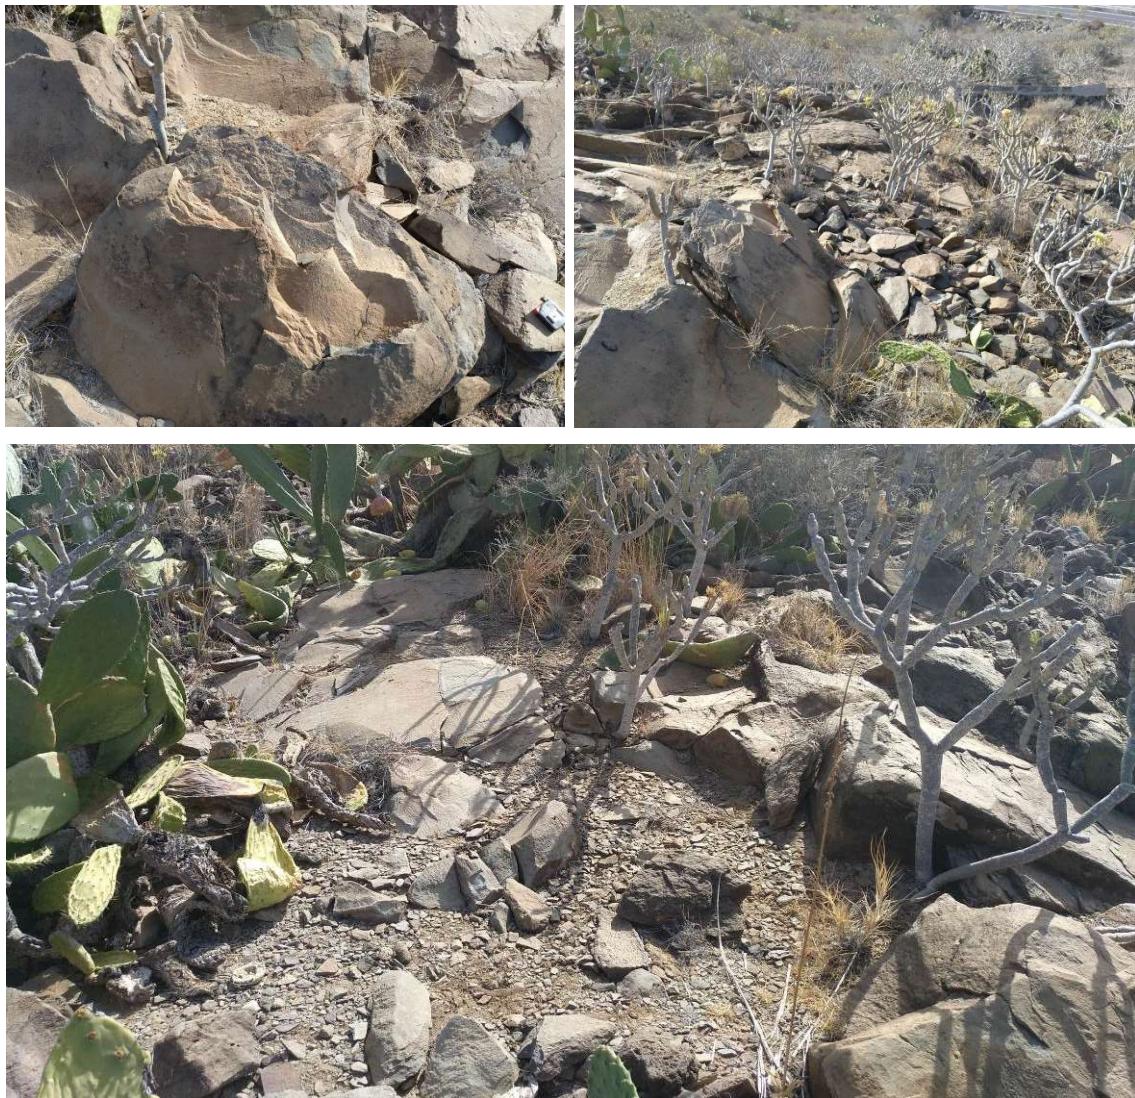
En las siguientes imágenes se muestran el resultado del desmantelamiento del roquedo. Son visibles las huellas del golpeo sobre la roca, el descascarillado de las piedras y la obtención de lascas y bloques para utilizarlos en los muros de los canteros.

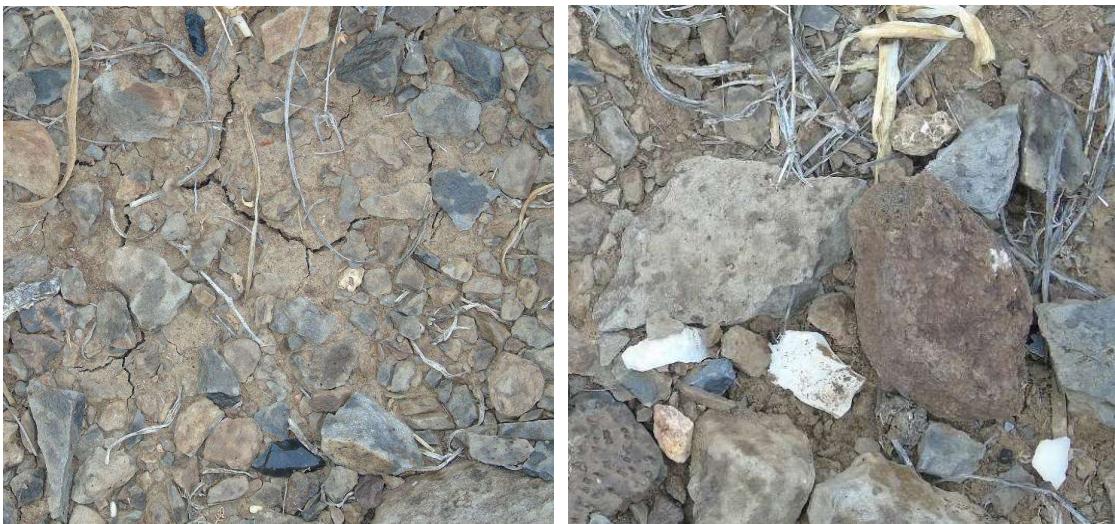
cerámica y fragmentos de patella localizados, se reparten de manera aleatoria entre el roquedo y los bancales contiguos. Por tal motivo, consideramos que no existen argumentos de base objetivos y sólidos que fundamenten la existencia de un yacimiento arqueológico de superficie en el roquedo, y mucho menos darle la consideración de paradero pastoril.

Detalle con las escasas evidencias materiales localizadas entre las piedras del afloramiento y los bancales.

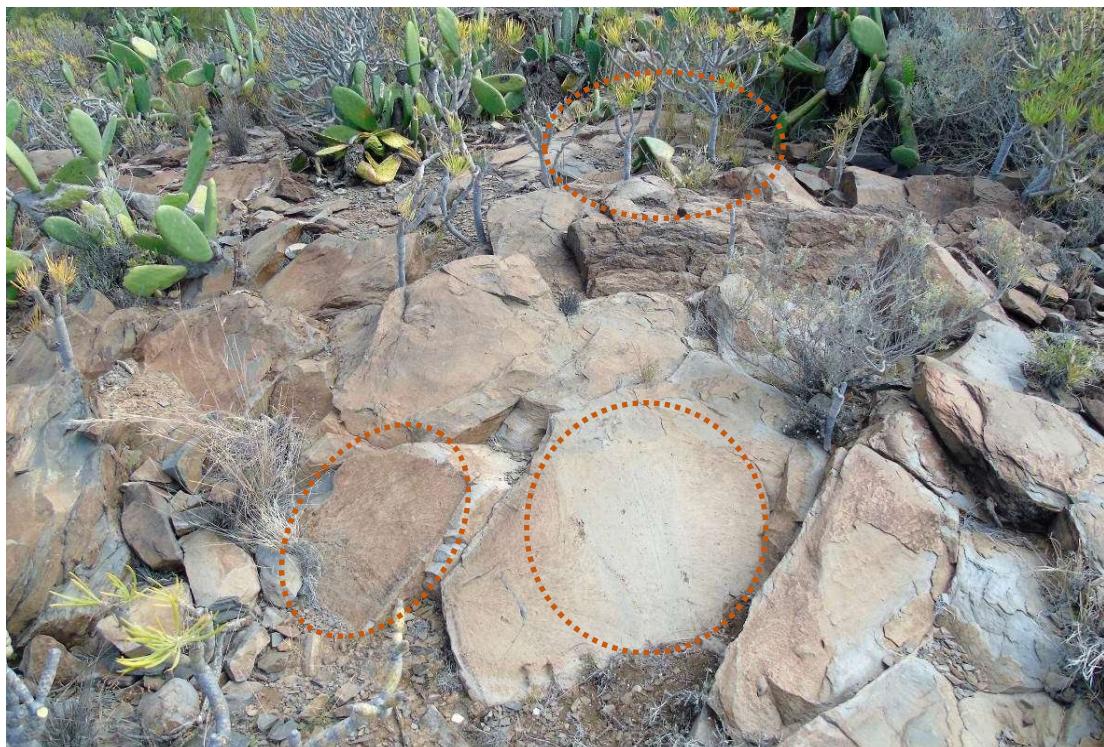
Las labores de prospección permitieron confirmar la existencia de tres paneles con diferentes trazos (y no sólo dos como se recogen en la ficha) ubicados en el extremo septentrional del roquedo.

Vista general del afloramiento rocoso en el que se indican los tres paneles en los que se localizan las incisiones.

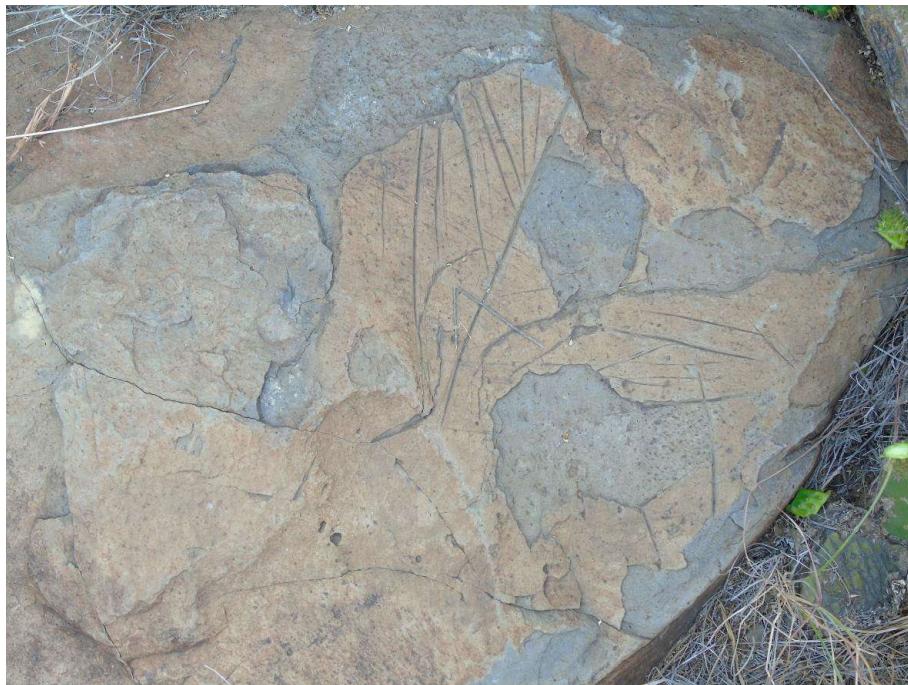
Vista general del primer panel

No obstante, lo más destacable del panel es sin duda la profundidad y anchura de los surcos, llegando incluso algunos a traspasar toda la pátina que cubre el corazón de la roca. Esto resulta fundamental para poder discernir la adscripción de la estación y la naturaleza de los trazos existentes. En efecto, el análisis somero de los surcos permite corroborar que se trata de incisiones continuas bastante profundas que generan una incisión de gran anchura que se estrecha y bisela en sus extremos. Pese a la consistencia de la pátina del panel sobre el que se realizan, el surco no se encuentra meteorizado.

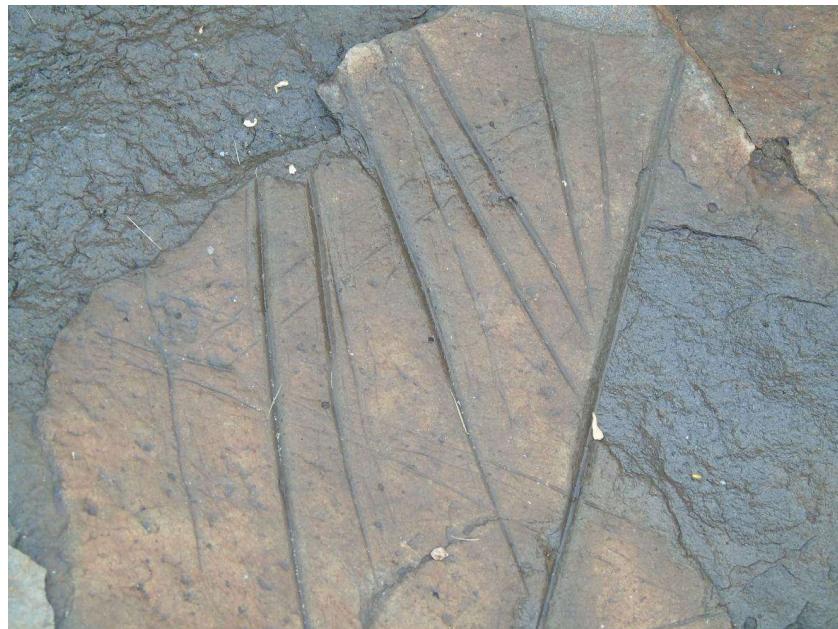
Detalle del conjunto de incisiones del primer panel

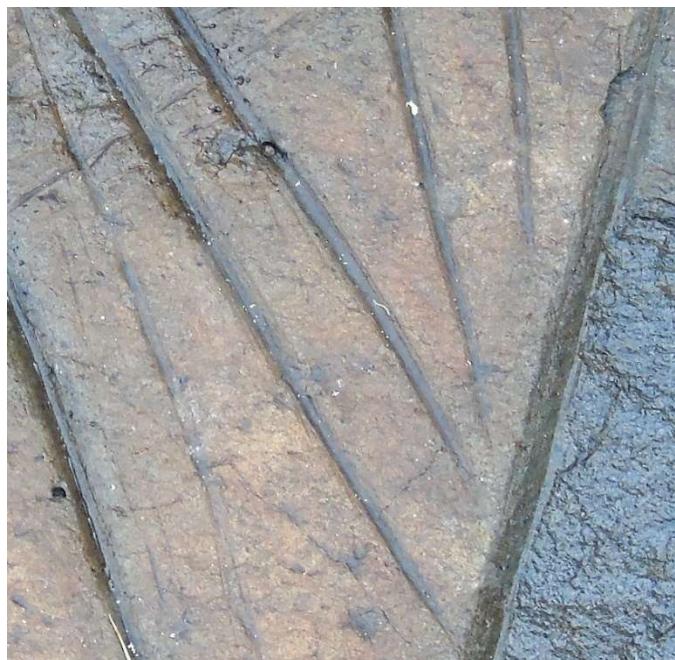
Todas las características de los trazos aluden a que estos fueron realizados con un objeto de metal de cierta consistencia, lo que explica el grosor y profundidad de los surcos y el característico final en punta biselada de las incisiones ejecutadas con metal. Además, la regularidad del trazo refuerza esta afirmación puesto que la ejecución de trazos con objetos de metal permite solventar las irregularidades de superficie de la piedra con mayor facilidad, permitiendo obtener una mayor continuidad y definición en los trazos.

Detalle de las incisiones en donde se aprecia el grosor y rectitud de los surcos, así como del biselado de los extremos, tan característicos de las incisiones realizadas con metal.

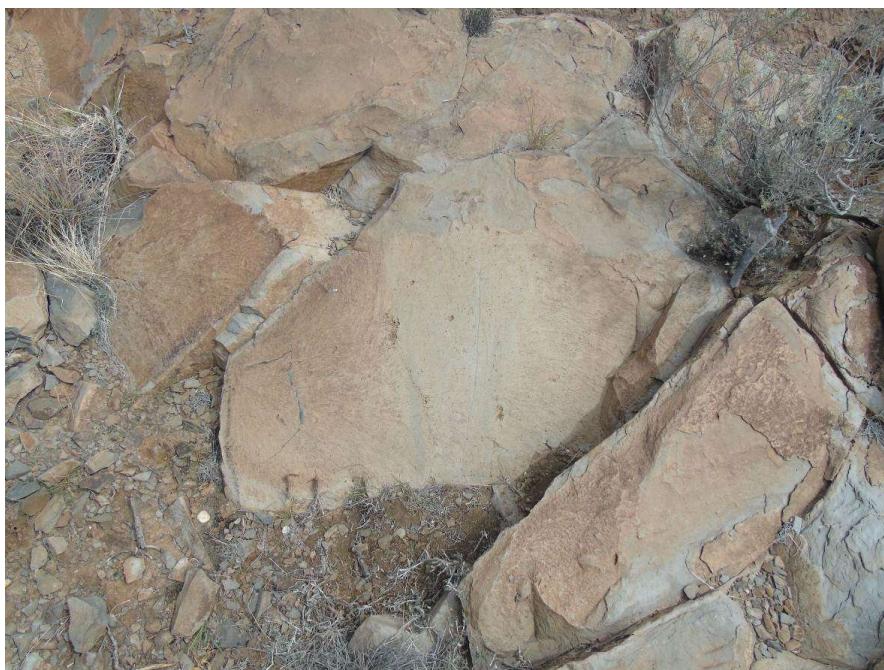
Vista general del segundo panel

Esta misma situación se reproduce en el segundo de los paneles, aunque con la salvedad de que en este caso se trata de un único trazo. Este segundo panel se ubica a pocos metros del anterior, y se dispone en un ángulo inclinado de entre 15-30º sobre el suelo, favoreciendo así su exposición a los agentes naturales. El panel mide aproximadamente 1,29 m. de eje mayor por 80 cm. de eje menor, destacando en la zona central una gran incisión continua que lo recorre longitudinalmente. Al igual que en el anterior, se trata de una incisión profunda y ancha (aprox. 3cm), aunque con la salvedad de que previamente se ha abrasionado la superficie en la zona central del panel. El soporte presenta el descascarillado de la pátina en su extremo septentrional, así como varias grietas en los laterales. Analizando los bordes del panel y el de las piedras contiguas, es bastante probable que se hayan extraído bloques y lascas de este espacio, lo que en cierto modo explicaría la regularidad de la superficie de la piedra y su semejanza con el negativo de una extracción.

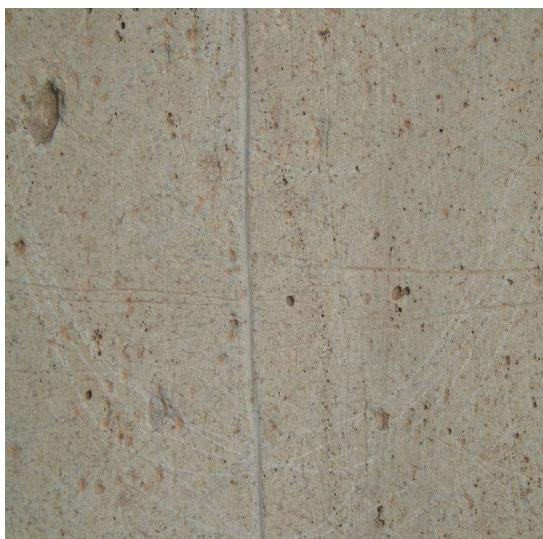
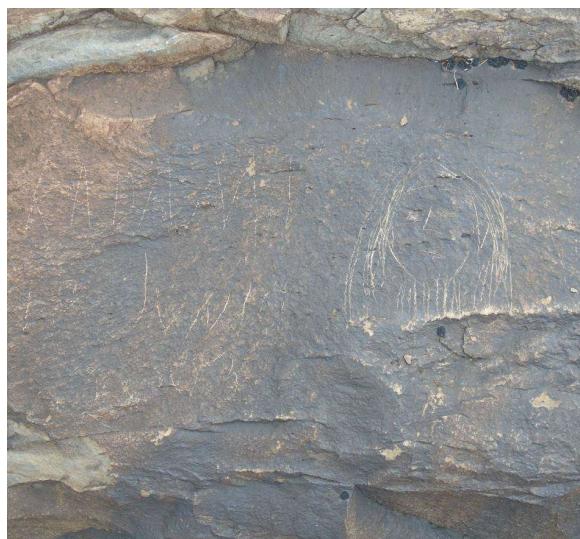
A diferencia del anterior panel, esta gran incisión central está por encima de otros trazos anteriores más irregulares, lo que alude a dos momentos distintos en la realización de las incisiones en este panel. En su inmensa mayoría se trata de incisiones bastante superficiales de no más de 1 mm. de ancho (algunas no cuentan con pátina en el interior del surco) de factura reciente, que apenas erosionan la pátina de la piedra. No se observa una coherencia o lógica a la hora de definir una temática concreta, intuyéndose un trazado continuo y aleatorio en los trazos, marcados por líneas horizontales y verticales que se entrecruzan en diferentes sitios, junto figuras que recuerdan formas geométricas. Recientemente se han realizado nuevas ralladuras sobre la superficie del panel, lo que unido a la existencia de otros trazos de factura más reciente confirman que el lugar es frecuentado por vecinos o visitantes que utilizan el roquedo para la realización de grafitis modernos.

Detalle de las distintas incisiones presentes en el segundo panel y graffitis modernos que se distribuyen en distintas zonas del afloramiento.

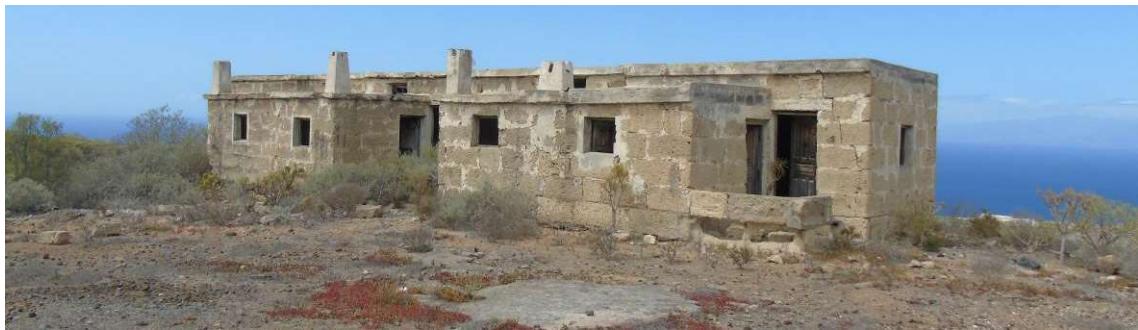
Una parte importante de los bienes inventariados se concentran en torno a límite meridional de la parcela, debido a que en este espacio se acondicionó una gran plataforma de tierra artificial rodeada de cultivos. Se trata por lo general de un número significativo de construcciones de una altura y planta irregular de factura relativamente reciente, destinado a servir como vivienda y espacios de almacenaje para los medianeros de la finca. Estas viviendas articulan el espacio doméstico en torno a un cuerpo central al que se le añaden varias crujías, algunas de las cuales es utilizada como hogar. La práctica totalidad de construcciones están erigidas en torno a los años cincuenta de la pasada centuria, utilizando para ello sillares de pumita amarilla junto con el cemento de las cubiertas.

Inmuebles confeccionados con sillares de toba, utilizados como viviendas por los trabajadores de la finca.

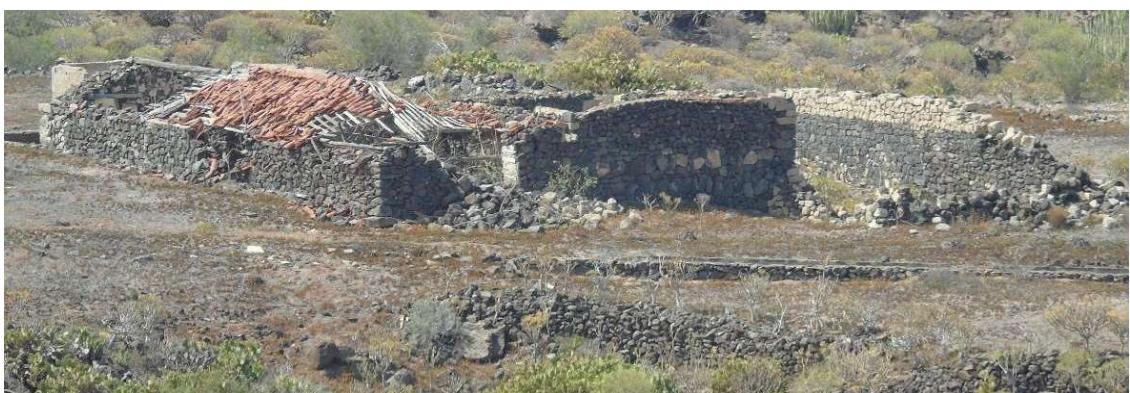
Sólo una de ellas situada en las proximidades del extremo septentrional de la parcela es de una cronología más antigua a tenor de la técnica constructiva empleada. Se trata de una construcción de planta de tendencia rectangular, una altura y cubierta de teja árabe a dos aguas. Sus gruesos muros están confeccionados mediante el empleo de bloques irregulares de basalto con sillares en las esquinas. Presenta varias crujías laterales confeccionadas de la misma manera y de las que no se conservan vestigios de su posible cubierta. El uso de la construcción está vinculado con el mantenimiento y cuidado de los animales a tenor de la existencia de abrevaderos en las dependencias contiguas a la construcción principal, sin que se pueda descartar el uso doméstico de esta crujía. Este inmueble presenta un estado de conservación bajo (-50%), ya que al hundimiento y rotura de buena parte de la cubierta se le une la caída de parte de las piedras de los paños de los muros laterales, siendo en la actualidad un riesgo para la seguridad el acceso al interior.

Vista general del inmueble de piedra en el que se aprecian los restos de la cubierta a dos aguas de teja árabe.

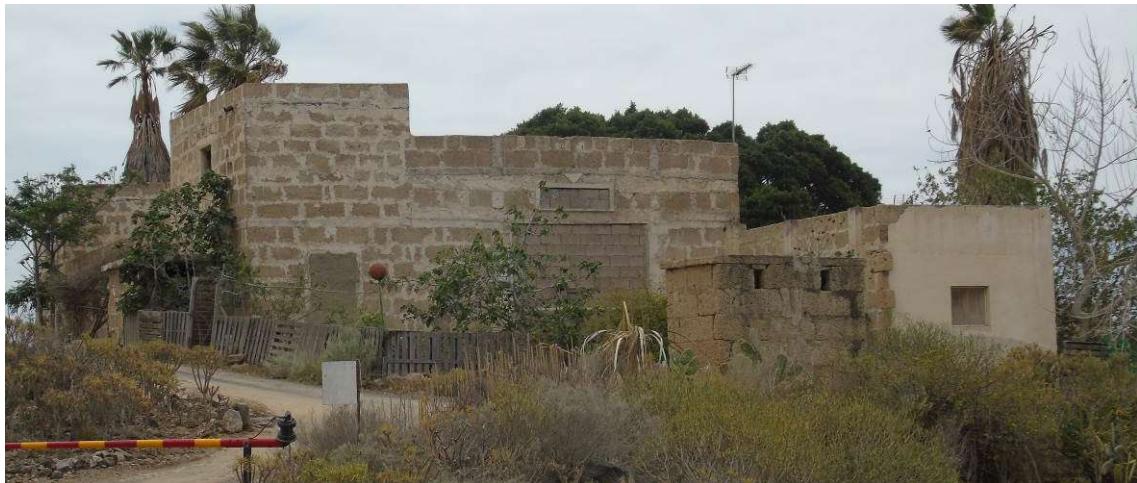
los materiales originales por otros de moderna factura, y el deterioro estructural de los inmuebles o sus cubiertas por la ausencia de mantenimiento una vez abandonados.

Vista general del inmueble en el que se reconocen numerosas modificaciones y añadidos en épocas recientes.
