2. INFORME PATRIMONIAL SOBRE LOS BIENES DE INTERÉS PRESENTES EN EL ÁMBITO DEL SECTOR LOS MAGUENES.

PLAN PARCIAL SECTOR TURÍSTICO LOS MAGUENES

ANEXO DEL DOCUMENTO AMBIENTAL ESTRATÉGICO

INFORME SOBRE LA PRESENCIA DE ECHIUM TRISTEEN EL SECTOR

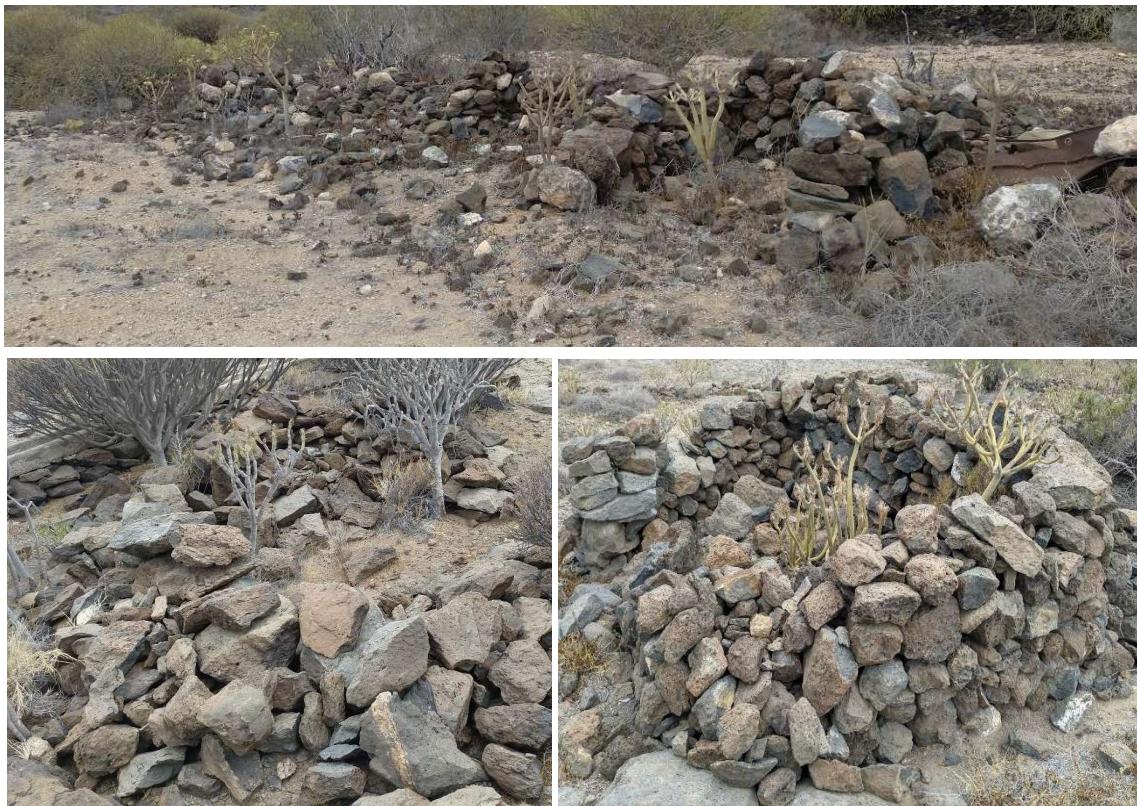
Relacionadas con las prácticas ganaderas existen un buen número de estructuras de piedra seca repartidas a lo largo de la propiedad. Una parte importante de las mismas se localizan en torno a la plataforma central artificial, junto con el resto de dependencias y viviendas de los antiguos medianeros. Presentan alturas y diseños variables, estando siempre confeccionadas con bloques irregulares de basalto. Suelen aparecer formando agrupaciones y en menor medida erigirse de manera independiente al resto. En cualquier caso, ocupan habitualmente sectores residuales del espacio, es decir, zonas marginales como roquedos o espacios improductivos, o incluso aparecer adosadas a los muros de los bancales para que quede libre el resto de la superficie agrícola.

Recopilación de algunas de las estructuras de piedra seca que se distribuyen a lo largo del espacio agrícola de la propiedad.

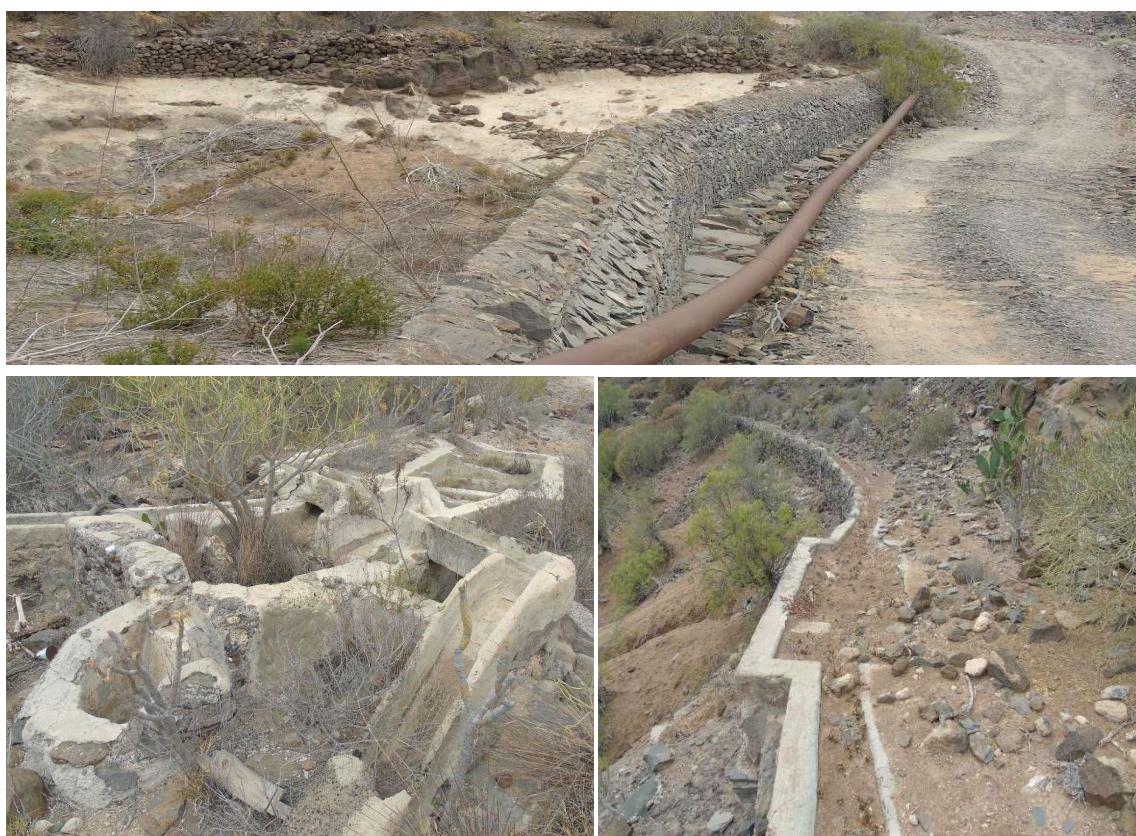
Por su parte, a escasos metros del trazado de la carretera TF-465 se haya un estanque de factura relativamente reciente, excavado en el suelo. Se trata de una construcción de grandes dimensiones y capacidad, confeccionado con materiales relativamente recientes. Por su parte, dentro de las infraestructuras vinculadas con la distribución del agua destacan la red de atarjeas que a través de lomos y roquedos transportan el agua por toda la propiedad. A ello habría que añadir la existencia de pequeñas infraestructuras como tanquillas de distribución o pesadoras, encargadas de la gestión y control de este recurso. Están confeccionadas con materiales del lugar (pumita), al que se le ha añadido cemento o mortero de cal y arena.

Detalle con algunas de las infraestructuras hidráulicas existentes en el interior de la parcela.

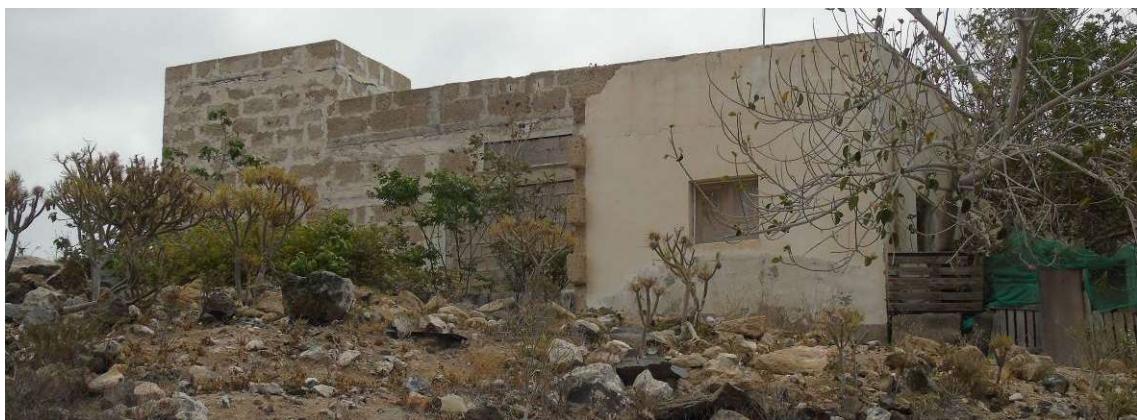
El estado de conservación general que presentan los bienes etnográficos no es bueno, debido fundamentalmente a la ausencia de mantenimiento provocada por el abandono de la actividad agrícola. Buena parte de las edificaciones –pese a su cercanía en el tiempo– presentan serios problemas estructurales, manifestándose en la caída de una parte de sus cubiertas, o en la rotura y deterioro de puertas y ventanas, enlucidos, paredes, etc. Así mismo, algunos inmuebles han sido reutilizados para el estabulado de animales, implicando con ello la modificación y deterioro de crujías y vanos, así como el añadido de nuevos elementos procedentes de materiales reciclados.

Muchos de los inmuebles muestran las señas de su posterior reutilización.

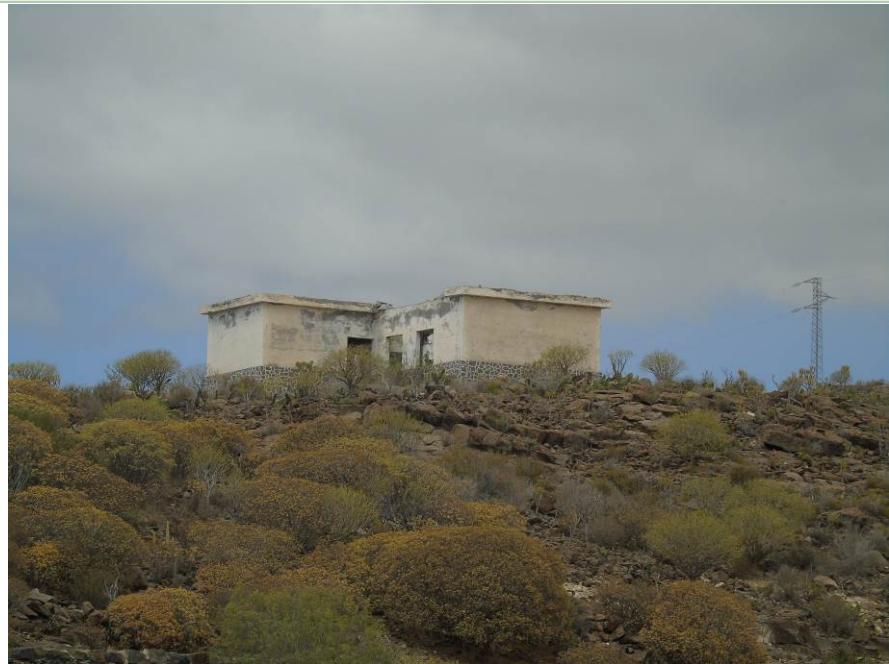
El inmueble ha perdido buena parte de la cubierta por hundimiento, presentando signos inequívocos de deterioro en sus distintas fachadas

Rotura de la cubierta y exposición a los agentes naturales.

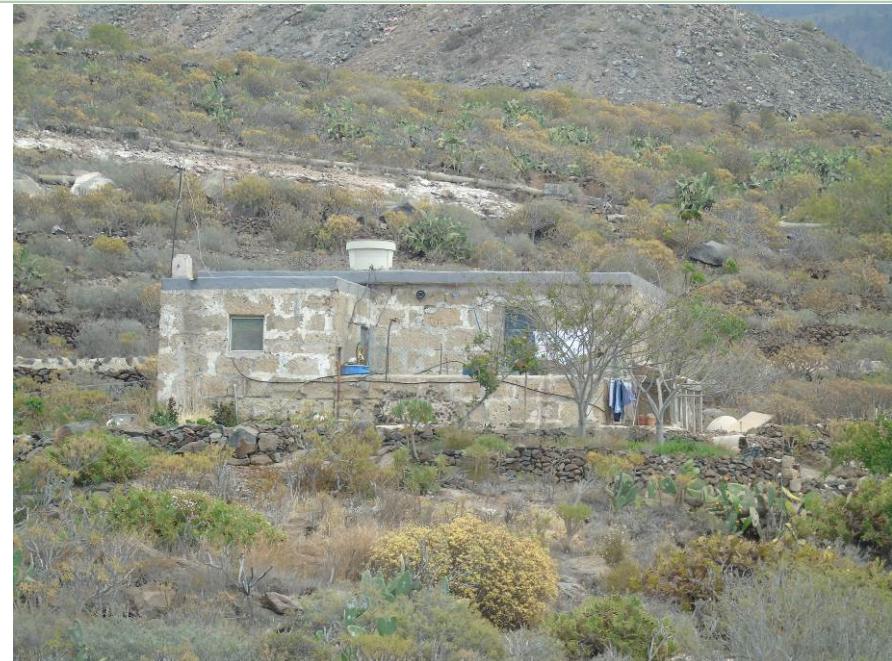
Parte de los sillares que conforman las paredes de la vivienda se encuentran deteriorados por su exposición a los agentes naturales.

FRAGILIDAD: BAJA

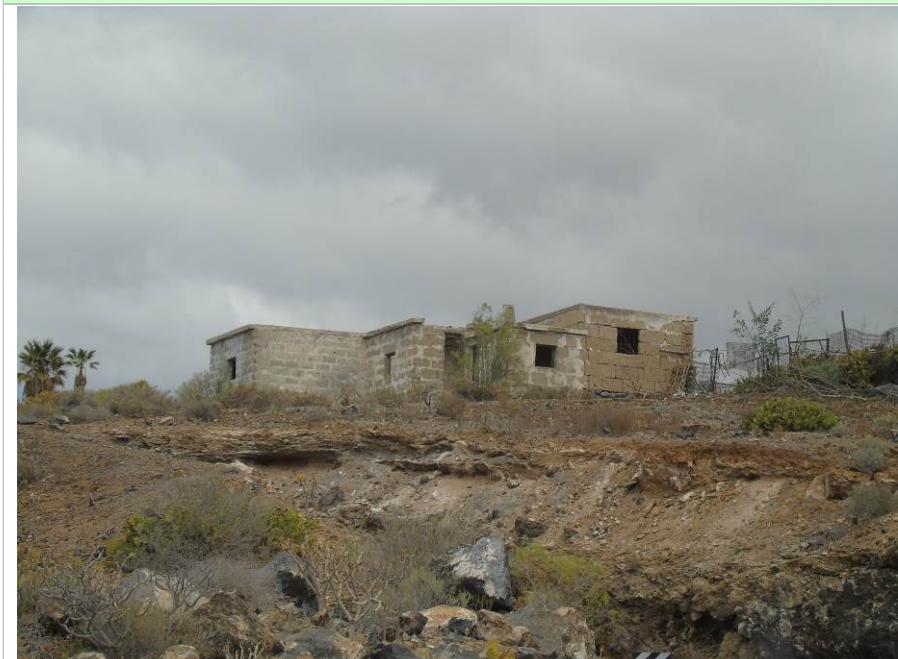
Situación: X: 325294/ Y: 3116728/ Altitud: 272 msnm						
CARACTERIZACIÓN						
CLASIFICACIÓN: Edificación						
CARÁCTER: Habitacional						
DATOS PATRIMONIALES:						
<p>Situado a pocos metros del anterior conjunto habitacional, esta construcción repite los mismos criterios constructivos que buena parte de las edificaciones situadas en sus inmediaciones, esto es la configuración de un conjunto habitacional de planta irregular (de tendencia de cruz latina), a partir del añadido de sucesivas crujías a una primera construcción. La construcción y añadido gradual de los distintos cuerpos a la estructura principal ha provocado que pese a que todas ellas sean de una única altura y cubierta plana, algunos techos se encuentren a diferentes alturas. Toda la construcción está realizada con sillares de toba sin enlucido exterior, mostrando una distribución aleatoria de sus diferentes vanos, de los que no conserva la carpintería original.</p> <p>En cuanto al estado de conservación general del conjunto, éste presenta notables signos de deterioro, motivado principalmente por la ausencia de mantenimiento. De este modo, algunas de las crujías han perdido su cubierta, lo que unido a la rotura de la carpintería de puertas y ventanas se están incrementando los procesos de deterioro de su estructura.</p> <p>Se desconoce el uso actual del conjunto, aunque al igual que los anteriores, es probable que se haya utilizado como vivienda o para el estabulado de animales. No se pudo acceder a sus inmediaciones debido a la existencia de un vallado perimetral.</p>

CONTEXTO MATERIAL						
Condiciones Patrimoniales						
FRAGILIDAD: BAJA						
Reutilización del inmueble, perdida de la carpintería, caída de cubierta, etc.						
ESTADO DE CONSERVACIÓN GENERAL						
Medio (50 %). Según reconocimiento visual del exterior.						
INTERÉS CIENTÍFICO-PATRIMONIAL						
Bajo						
NECESIDAD DE PROTECCIÓN						
Baja

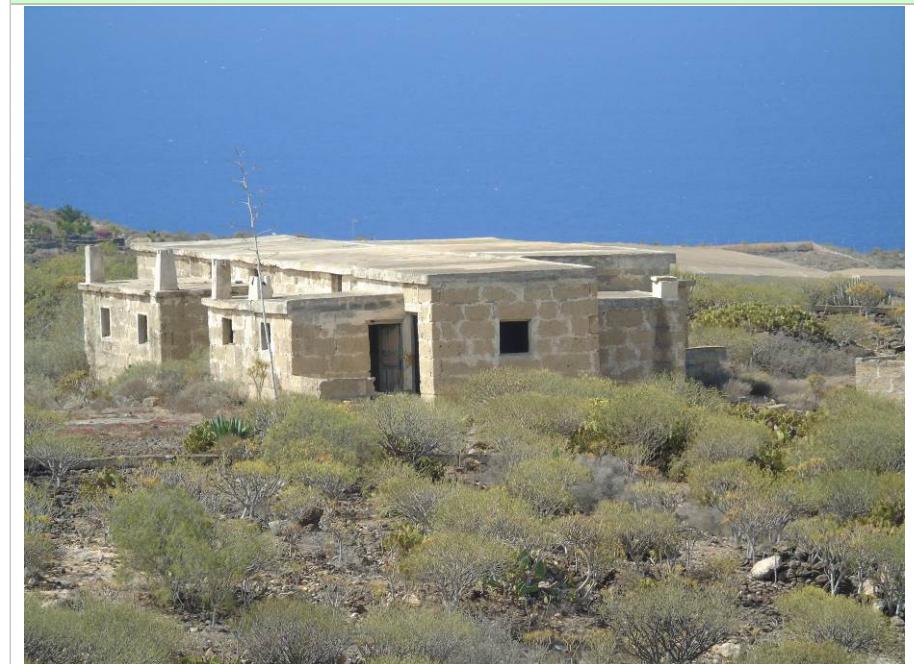
CONTEXTO MATERIAL						
Condiciones Patrimoniales						
FRAGILIDAD: MEDIA						
Deterioro de la cubierta y pérdida de la carpintería de vanos. Colonización por la vegetación.						
ESTADO DE CONSERVACIÓN GENERAL						
Medio (50 %). Según reconocimiento visual del exterior.						
INTERÉS CIENTÍFICO-PATRIMONIAL						
Bajo						
NECESIDAD DE PROTECCIÓN						
Baja

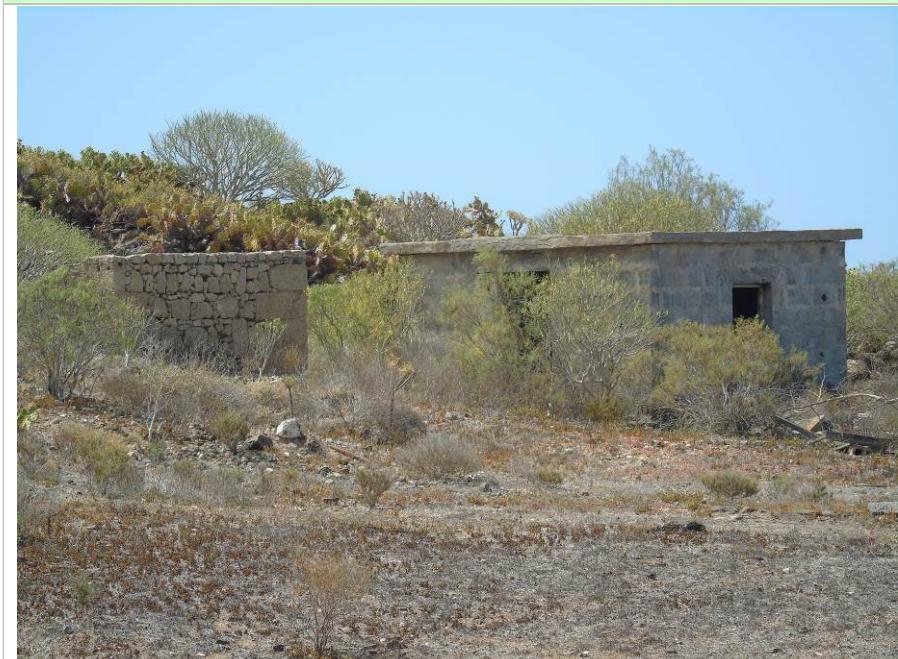
LOCALIZACIÓN						FOTOGRAFÍA
ISLA	Tenerife	MUNICIPIO	Guía de Isora	LOCALIDAD	Los Maguenes	
Situación:						
X: 325103 / Y: 3116899 / Altitud: 250 msnm						
CARACTERIZACIÓN						
CLASIFICACIÓN: Edificación						
CARÁCTER: Habitacional-ganadero						
DATOS PATRIMONIALES:						
<p>Situada a pocos metros de la anterior, se trata de una pequeña construcción de planta cuadrada, una altura y cubierta plana confeccionada con sillares de toba amarilla y cemento. A pocos metros conserva parte de la estructura de otra pequeña construcción sin cubierta y tendencia rectangular, que se encuentra bastante desmantelada. El paño de las paredes que se conservan muestra que para su construcción también se emplearon los bloques de pumita, aunque en este caso los sillares se destinaron a las esquinas a modo de refuerzo, quedando el resto de la pared levantado con bloques irregulares y careados de pumita.</p> <p>La construcción principal muestra varios vanos en su fachada que se corresponden a una puerta y dos ventanas, aunque ninguno de ellos conserva la carpintería original.</p> <p>Es probable que se haya combinado el uso habitacional con el ganadero.</p>

Condiciones Patrimoniales						
FRAGILIDAD: BAJA						
Pérdida de la carpintería de sus vanos y colonizada por la vegetación.						
ESTADO DE CONSERVACIÓN GENERAL						
Medio (50 %). Según reconocimiento visual del exterior.						
INTERÉS CIENTÍFICO-PATRIMONIAL						
Bajo						
NECESIDAD DE PROTECCIÓN						
Baja						
CONTEXTO MATERIAL

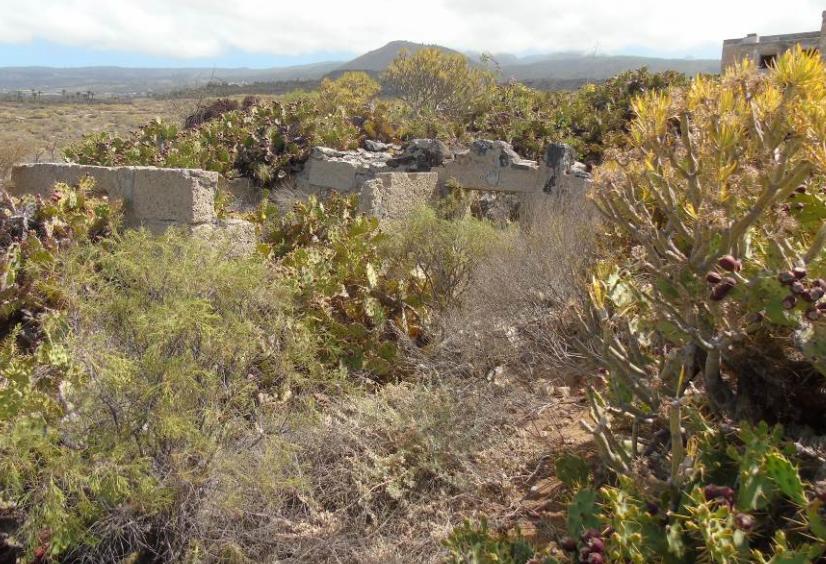
CARACTERIZACIÓN					
CLASIFICACIÓN: Edificación					
CARÁCTER: Habitacional-ganadero					
DATOS PATRIMONIALES:					
Se trata de dos construcciones contiguas muy desmanteladas y parcialmente cubiertas por la vegetación. Presentan una planta de tendencia cuadrada, sin cubierta y confeccionadas con sillares de toba y bloques irregulares de basalto y cemento.					
El acceso a la segunda construcción parece conservar el dintel donde se ubicaba el vano de la puerta, y sobre el que se encuentra una pequeña inscripción sobre cemento en números árabes que parece indicar la fecha de su construcción (1957).					
Da la sensación que la segunda de las construcciones delimita un pequeño hueco o desmonte en el frente de la colada del lomo en el que se ubica. El uso de ambos espacios parece estar en relación directa con las actividades agrícolas que se desarrollaban en la propiedad, o incluso, vinculado con el cuidado de animales.

CONTEXTO MATERIAL					
Condiciones Patrimoniales					
FRAGILIDAD: MEDIA					
Colonizada por la vegetación.					
ESTADO DE CONSERVACIÓN GENERAL					
Bajo (-50 %). Según reconocimiento visual del exterior.					
INTERÉS CIENTÍFICO-PATRIMONIAL					
Bajo					
NECESIDAD DE PROTECCIÓN					
Baja

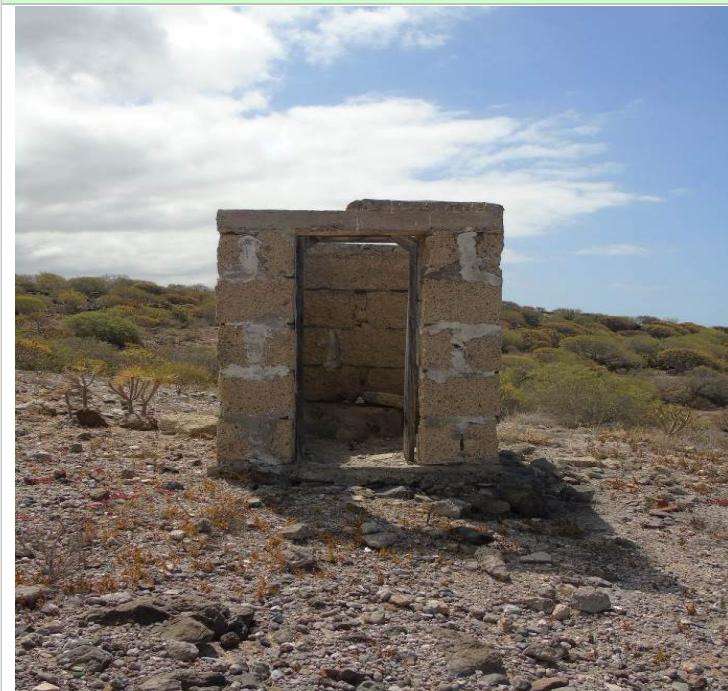
Construcción de planta rectangular, una altura y sin cubierta, dividida internamente en dos estancias o receptáculos destinados a servir como letrinas. Cada cuarto conserva el asiento (incluida la tabla de madera sobre la que sentarse) y el canal de evacuación excavado en el suelo. Pese a que se conservan los marcos de madera de la puerta de cada cuarto, no se conservan sus puertas.

**Condiciones Patrimoniales****FRAGILIDAD: BAJA**

Pérdida de la cubierta y de la carpintería original.

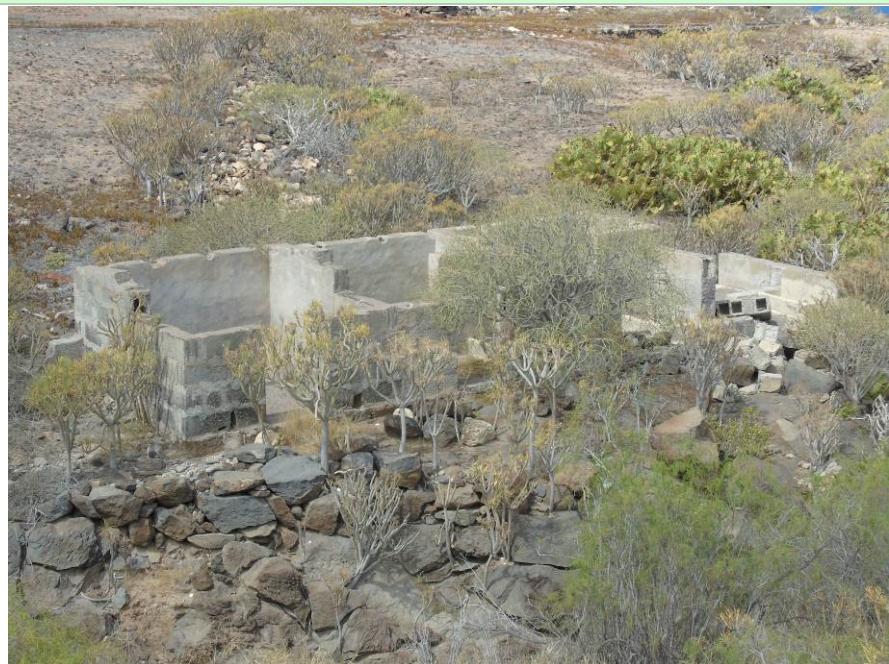
Carece de cubierta, por lo que es probable que esta fuera de algún tipo de material más endeble o perecedero. Se trata de una construcción de factura reciente, que conserva el espacio para el estabulado y el comedero para los animales.

Pérdida de la cubierta y puertas, y colonizada por la vegetación.

Bajo (-50 %). Según reconocimiento visual del exterior.

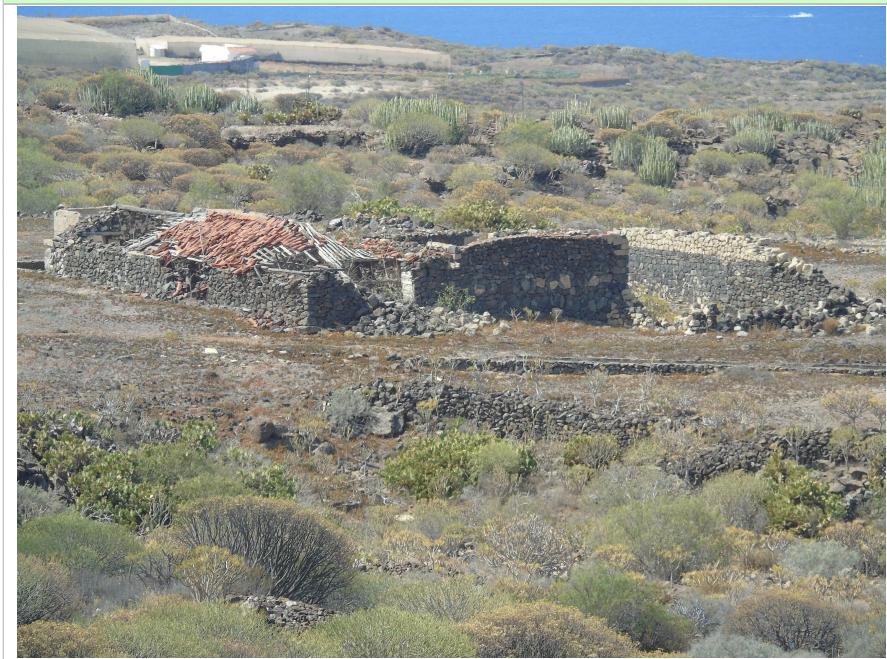
Situación:						
X: 325036/ Y: 3116934/ Altitud: 260 msnm						
CARACTERIZACIÓN						
CLASIFICACIÓN: Edificación						
CARÁCTER: Habitacional-ganadero						
DATOS PATRIMONIALES:						
<p>Construcción de planta irregular compuesta por la unión en torno a un cuerpo central de varias crujías con distinta funcionalidad. La construcción principal presenta una planta rectangular, una altura y cubierta a dos aguas de teja árabe. Se trata de una construcción de aproximadamente 18 metros de largo por 6 metros de ancho, confeccionada con grandes bloques de basalto con mortero de cal y barro como argamasa. En las esquinas se disponen sillares del mismo material para dotar de mayor estabilidad a la construcción que, debido a la longitud de su cubierta, cuenta con gruesos muros de carga en sus laterales. Sus muros exteriores e interiores no presentan evidencias de acondicionamiento, salvo en algunos tramos de sus paños. Esta construcción presenta una compartimentación del espacio interior en su extremo Norte, confeccionado con sillares de toba. Pese al hundimiento parcial y al mal estado de su desmantelada cubierta, aún se reconocen parte de los elementos de su antigua estructura de madera de tea, (durmientes, limatesas, cumbreñas e hibriones).</p> <p>Es probable que la construcción se haya reacondicionado o rehabilitado en el pasado, tal vez por el añadido de alguno de los cuerpos contiguos, ya que el extremo sur de la construcción muestra la inclusión de sillares de toba que se intercalan entre los bloques de basalto, a la altura de la puerta de entrada del inmueble. Esta construcción presenta varios vanos materializados en pequeñas ventanas ejecutadas con sillares de toba (y que parecen ser posteriores a la construcción original), a los que hay que sumar las puertas laterales de acceso que no conservan la carpintería original.</p> <p>Del mismo momento constructivo deben ser las dos crujías contiguas adosadas a fachada Este, dado que tanto la técnica como los materiales utilizados son semejantes a la construcción principal, con excepción de los remates de sus muros para los que se utilizaron sillares de toba. La crujía contigua a la construcción principal debió ser un espacio utilizado para el estabulado de animales, dado que conserva en la zona central los abrevaderos para los animales, así como algunos de los enganches de acero para atarlos. Posiblemente se trató de un espacio cubierto con algún tipo de chamizo vegetal o de otro material perecedero, a tenor de la existencia de restos de una viga</p>

Condiciones Patrimoniales						
FRAGILIDAD:						
ALTA.						
Motivada por la debilidad estructural del inmueble (caída de paredes, cubiertas, etc.) expuesto a las condiciones ambientales, y la colonización del espacio interior por diferentes especies vegetales.						
ESTADO DE CONSERVACIÓN GENERAL						
Bajo (-50 %). Según reconocimiento visual del exterior. Hundimiento de la cubierta y rotura de tejas, caída de las piedras de los muros y colonización del interior por la vegetación.						
INTERÉS CIENTÍFICO-PATRIMONIAL						
Medio.						
Pese a su nivel de deterioro (estructural), son reconocibles los elementos y técnicas constructivas propias de la arquitectura rural tradicional.

El conjunto presenta un mal estado de conservación general que engloba no sólo el de los elementos individuales de la cubierta que aún se conservan, sino que existen graves deficiencias estructurales derivadas de la caída de una parte de los muros laterales y de las piedras que conforman sus muros.

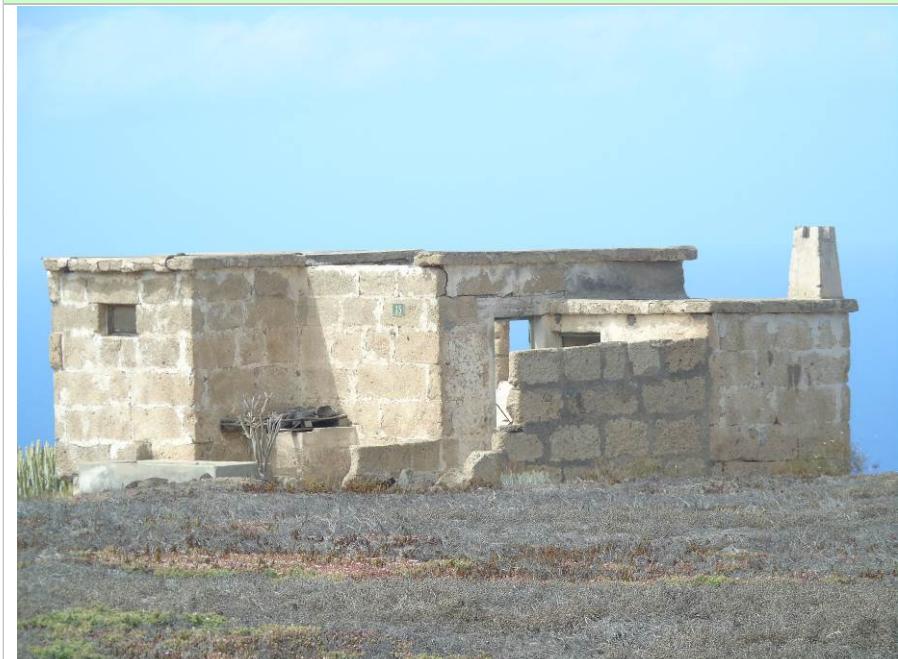
LOCALIZACIÓN					FOTOGRAFÍA
ISLA Tenerife MUNICIPIO Guía de Isora LOCALIDAD Los Maguenes					
Situación: X: 325119 m/ Y: 3116869/ Altitud: 260 msnm					
CARACTERIZACIÓN					
CLASIFICACIÓN: Edificación CARÁCTER: Habitacional					
DATOS PATRIMONIALES: Construcción de planta rectangular formada por la unión de tres crujías de una altura y cubierta plana. La edificación está confeccionada con sillares de toba y cemento, mostrando sus paños vistos al carecer de cualquier tipo de enlucido exterior, circunstancia que no sucede en su interior. Dos de las crujías se encuentran unidas einternamente, lo que establece una configuración del espacio habitacional en forma de "L". La tercera de las crujías es de menores dimensiones, y fue utilizada como hogar. Cuenta con una estructura de mampostería confeccionada con sillares de toba a modo de pollo o encimera, y una salida de humos en la cubierta rematada en una chimenea con forma rectangular. Coinciendo con el vano de la entrada y adosado a su fachada, se haya una estructura de mampostería ordinaria y planta rectangular que hace las veces de depósito de agua. A pocos metros de ella se haya una pila de mampostería ordinaria para los animales. Así mismo, a escasos metros de edificación se haya una pila de lavar de dos cuerpos, realizada también en mampostería ordinaria. Una atarjea semienterrada y confeccionada con sillares de toba y mortero, suministraba agua a la vivienda. Parte del trazado de la misma discurre sobre una pequeña plataforma de rocas de basalto de pequeño tamaño, para así solventar las irregularidades del terreno.

CONTEXTO MATERIAL					Condiciones Patrimoniales
					FRAGILIDAD: BAJA Caída parcial de la cubierta, pérdida de la carpintería de los vanos y colonización por la vegetación.
					ESTADO DE CONSERVACIÓN GENERAL Bajo (-50 %). Según reconocimiento visual del exterior.
					INTERÉS CIENTÍFICO-PATRIMONIAL Bajo
					NECESIDAD DE PROTECCIÓN Baja

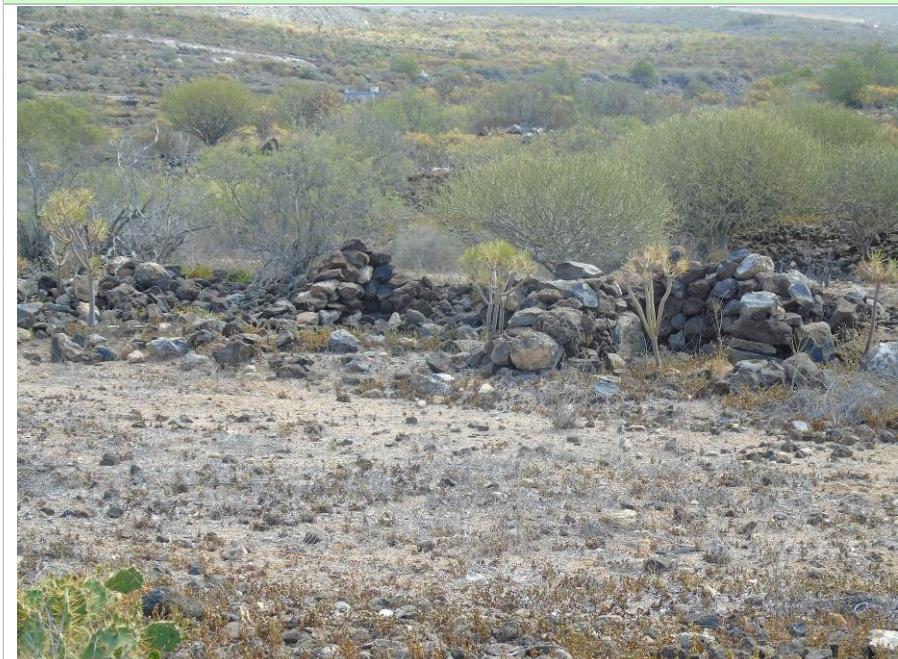
LOCALIZACIÓN					FOTOGRAFÍA
ISLA	Tenerife	MUNICIPIO	Guía de Isora	LOCALIDAD	Los Maguenes
Situación: X: 325156/ Y: 3116882/ Altitud: 265 msnm					
CARACTERIZACIÓN					
CLASIFICACIÓN: Estructuras de piedra					
CARÁCTER: Económico-ganadero					
DATOS PATRIMONIALES:					
Conjunto de al menos cuatro estructuras de piedra seca contiguas, confeccionadas con bloques irregulares de basalto. Estas definen un espacio de planta rectangular abierto en un su extremo Oeste, de aproximadamente 2m. de largo por 2m. de ancho, cuyos muros miden aproximadamente entre 60-80 cm. de alto, distribuidos en 4 hileras por 2 hiladas.

Estas estructuras se adosan a los muros de unos antiguos bancales, siendo esto una práctica habitual para no restar superficie útil cultivable.					
Todas las estructuras se encuentran bastante desmanteladas, bien por la caída de las piedras de sus muros o por la proliferación de la vegetación en su interior.					
CONTEXTO MATERIAL					
No se localizan otros elementos de interés patrimonial en sus inmediaciones.					
CONDICIONES PATRIMONIALES					
FRAGILIDAD: BAJA					
Buena parte de los muros se encuentran parcialmente derruidos y colonizados por la vegetación.					
ESTADO DE CONSERVACIÓN GENERAL					
Bajo (-50 %). Según reconocimiento visual del exterior.					
INTERÉS CIENTÍFICO-PATRIMONIAL					
Bajo					
NECESIDAD DE PROTECCIÓN					
Baja

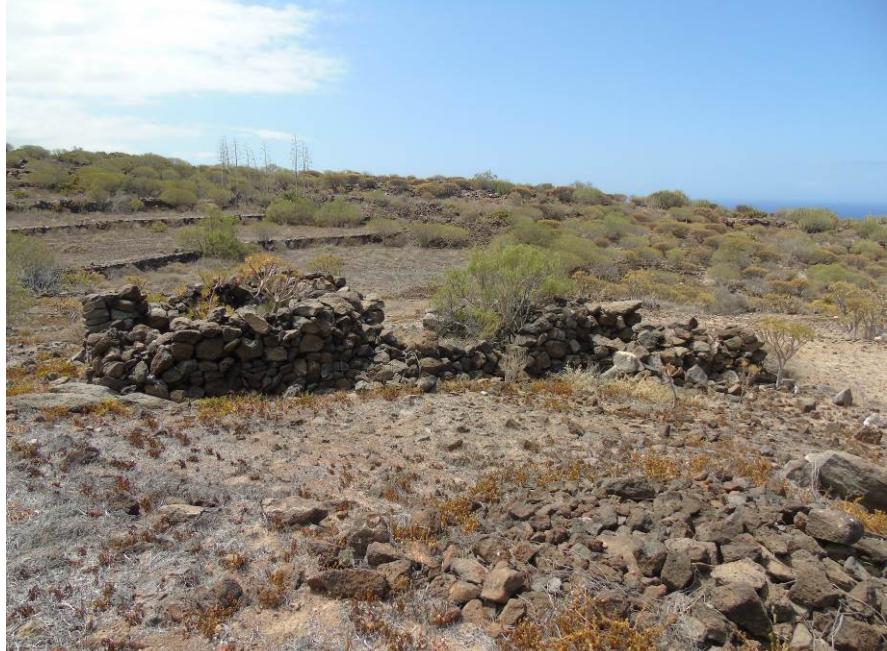
LOCALIZACIÓN						FOTOGRAFÍA
ISLA	Tenerife	MUNICIPIO	Guía de Isora	LOCALIDAD	Los Maguenes	
Situación: X: 325018/ Y: 3116850/ Altitud: 265 msnm						
CARACTERIZACIÓN						
CLASIFICACIÓN: Estructuras de piedra						
CARÁCTER: Económico-ganadero						
DATOS PATRIMONIALES:						
Conjunto de al menos 4 estructuras de piedra seca de planta de tendencia cuadrada o rectangular, dispuestas en sentido NE.-SO siguiendo la pendiente de un pequeño talud. Sus muros están confeccionados con bloques irregulares de basalto y pumita, presentando unas dimensiones y alturas variables, que oscilan entre los 2 o 3 m. de largo por los 2 o 3,60 m. de ancho, y 1,60m. de alto. Pese a que se encuentran bastante desmanteladas, en las zonas mejor conservadas se intuye su técnica constructiva, evidenciando que se trata de muros de entre 4 y 6 hileras y de doble hilada, que se adaptan al desnivel del terreno.

Tal y como se ha explicado en otras estructuras semejantes presentes en la zona, se trata de construcciones generalmente asociadas al estabulado de los animales, siendo muy común su presencia en espacios agrícolas. Pese a que la actividad principal de la propiedad era la agricultura, es frecuente el empleo de una cabaña ganadera de pequeño o mediano tamaño como un recurso complementario de los medianeros que cuidaban de la misma. Además de los productos derivados de esta, su utilización proveía de abono natural que era aprovechado en los cultivos, además de la realización de labores de limpieza de las viejas matas, una vez terminada la recogida de la cosecha. La concentración de este tipo de estructuras en las inmediaciones de las construcciones de los medianeros, responde a la necesidad de tener controlado al ganado estabulado en las proximidades del espacio doméstico, facilitando así su gestión y aprovechamiento por los miembros del núcleo familiar (hijos y mujeres) que no trabajasen en los cultivos. Presentan un mal estado de conservación debido a la ausencia de mantenimiento por el fin de la actividad agrícola. Fruto de esta situación, buena parte de las estructuras se encuentran parcialmente ocultas por la vegetación, presentando la caída de piedras de sus muros o el derrumbe parcial/total de los mismos.

CONTEXTO MATERIAL						
Condiciones Patrimoniales						
FRAGILIDAD: BAJA						
Las estructuras presentan parte de sus muros caídos y el interior colonizado por la vegetación.						
ESTADO DE CONSERVACIÓN GENERAL						
Bajo (-50 %). Según reconocimiento visual del exterior.						
INTERÉS CIENTÍFICO-PATRIMONIAL						
Bajo						
NECESIDAD DE PROTECCIÓN						
Baja

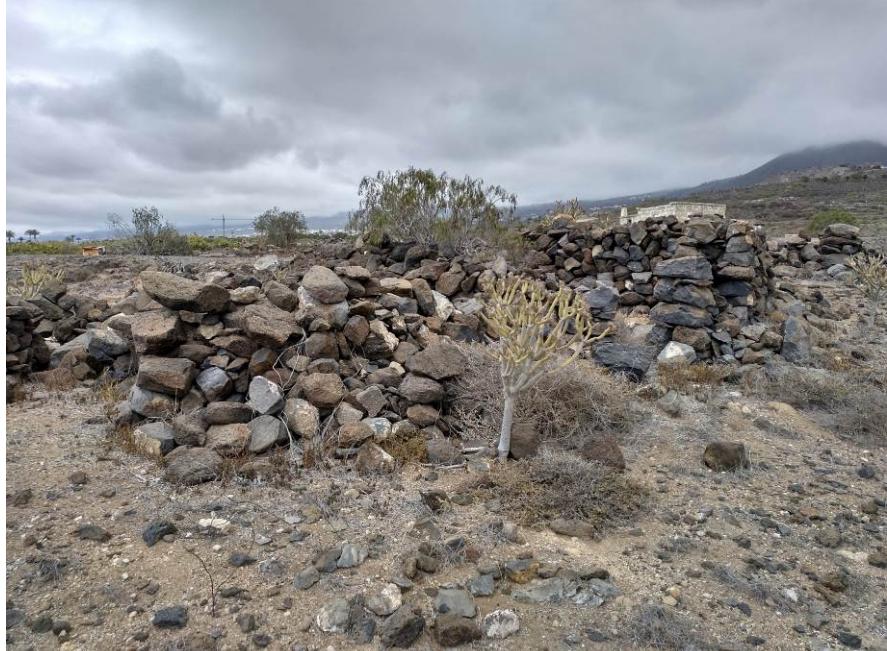
LOCALIZACIÓN						FOTOGRAFÍA
ISLA	Tenerife	MUNICIPIO	Guía de Isora	LOCALIDAD	Los Maguenes	
Situación: X: 325002/ Y: 3116871/ Altitud: 250 msnm						
CARACTERIZACIÓN						
CLASIFICACIÓN: Estructura de piedra CARÁCTER: Económico-ganadero						
DATOS PATRIMONIALES: Situada a escasos 20 metros del anterior conjunto de estructuras se localiza esta nueva construcción de similares características y funcionalidad. Se trata de una construcción de piedra seca y planta cuadrada que se encuentra adosada a la ladera de un pequeño talud de tierra. Para su confección se han empleado bloques irregulares de basalto de medio tamaño, delimitando un espacio interior de aproximadamente dos por tres metros de largo y ancho, y en torno a los 1,80m. de alto en la parte de mayor altura. Pese a que se encuentra parcialmente derruida, se aprecia que las piedras de sus muros se dispusieron en dos hiladas por ocho hileras en la parte de mayor altura, ya que la estructura se adapta al desnivel del terreno. Al que con el resto de estructuras presentes en las inmediaciones, su funcionalidad está estrechamente vinculada con el estabulado de animales (cabras o cerdos), ya que constituyán un complemento a la dieta de los medianeros. Pese a que la actividad principal de la propiedad era la agricultura, es frecuente el empleo de una cabaña ganadera de pequeño o mediano tamaño como un recurso complementario de los medianeros que cuidaban de la misma. Además de los productos derivados de esta, su utilización proveía de abono natural que era aprovechado en los cultivos, además de la realización de labores de limpieza de las viejas matas, una vez terminada la recogida de la cosecha. Estas estructuras se adosan a los muros de unos antiguos bancales o a las zonas más marginales o improductivas de los espacios agrícolas (en talud en este caso). La ausencia de mantenimiento y su exposición a los agentes naturales han propiciado la caída de piedras procedentes de sus muros o incluso el derrumbe parcial de una parte de los mismos, quedando su entorno e interior colonizado por diferentes especies vegetales. Es por ello que presenta un mal estado de conservación.

CONDICIONES PATRIMONIALES						
FRAGILIDAD: BAJA						
Las estructuras presentan parte de sus muros caídos y el interior colonizado por la vegetación.						
ESTADO DE CONSERVACIÓN GENERAL						
Bajo (-50 %). Según reconocimiento visual del exterior.						
INTERÉS CIENTÍFICO-PATRIMONIAL						
NECESIDAD DE PROTECCIÓN						
Baja						
CONTEXTO MATERIAL

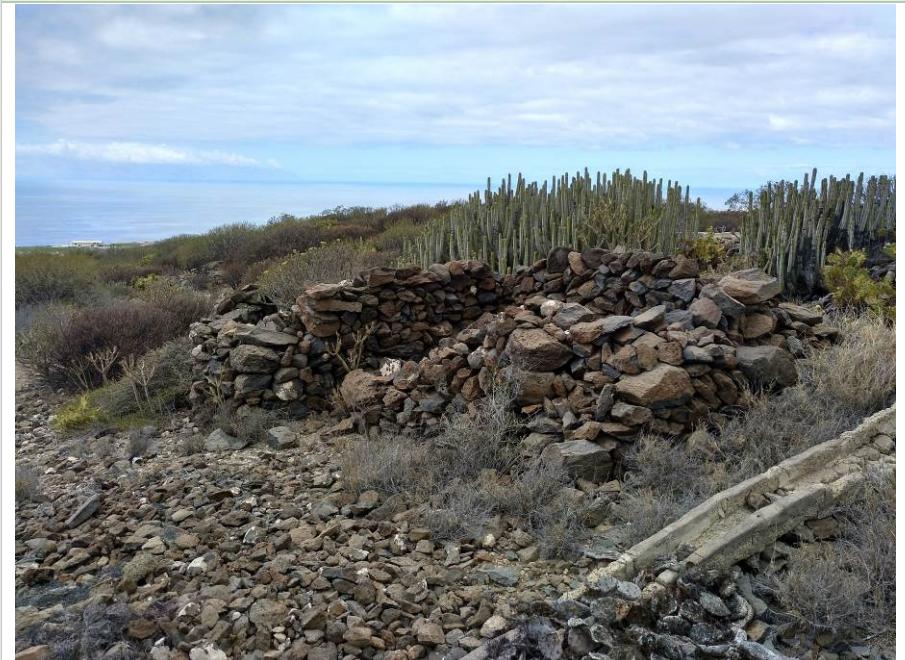
El interior y exterior se encuentra parcialmente colonizado por la vegetación.

Las estructuras presentan parte de sus muros caídos y el interior colonizado por la vegetación.

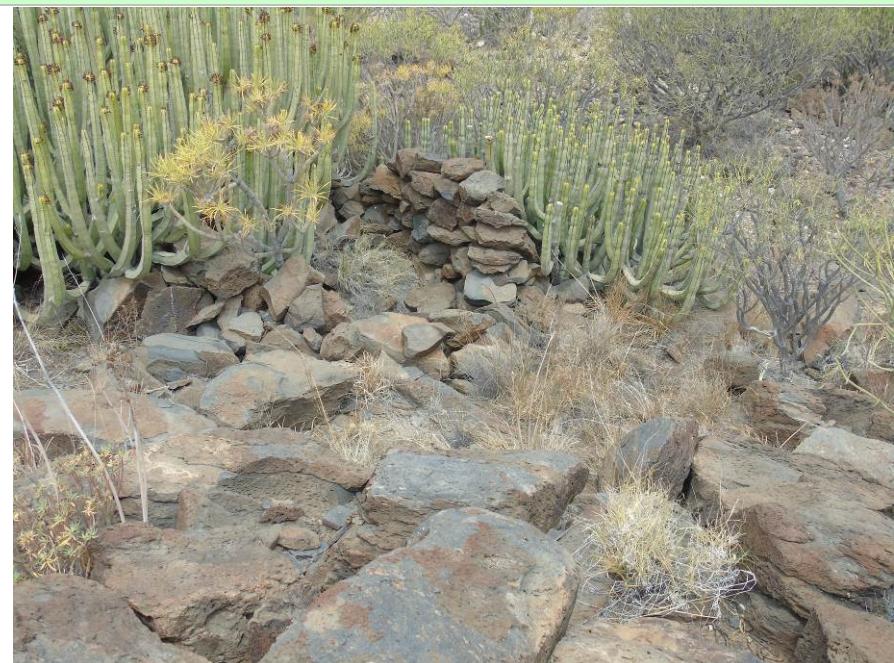
La estructura se encuentra parcialmente desmantelada debido a la caída de las piedras del muro. Además, la vegetación ha colonizado este espacio, invadiendo su espacio interior y ocultándola parcialmente.

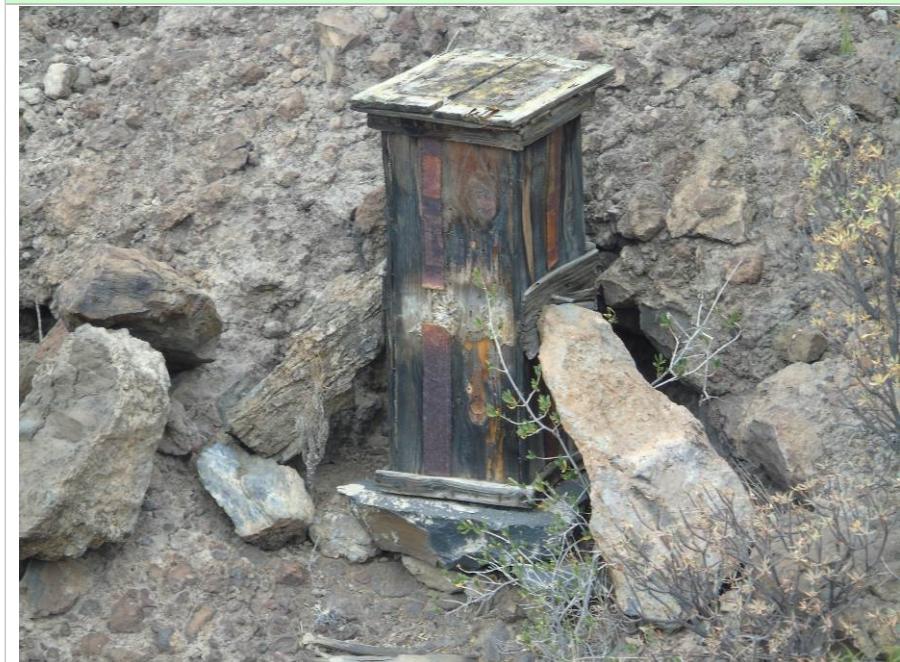
Todas ellas cuentan con un asiento confeccionado con lajas regulares de basalto dispuestas a modo de "chaplón", sobre el que se coloca la colmena, quedando nivelada con bloques de basalto de diferente tamaño, sin argamasa ni otro material consolidante. En la actualidad se conservan más asientos que colmenas repartidos por la ladera, por lo que es probable que muchas de las colmenas que se encuentran en un emplazamiento contiguo provengan de este sitio.					
Debido a la exposición a los agentes naturales, el estado de conservación general de las mismas es deficitario, mostrando los signos del deterioro de las maderas que componen sus partes.					
CONTEXTO MATERIAL

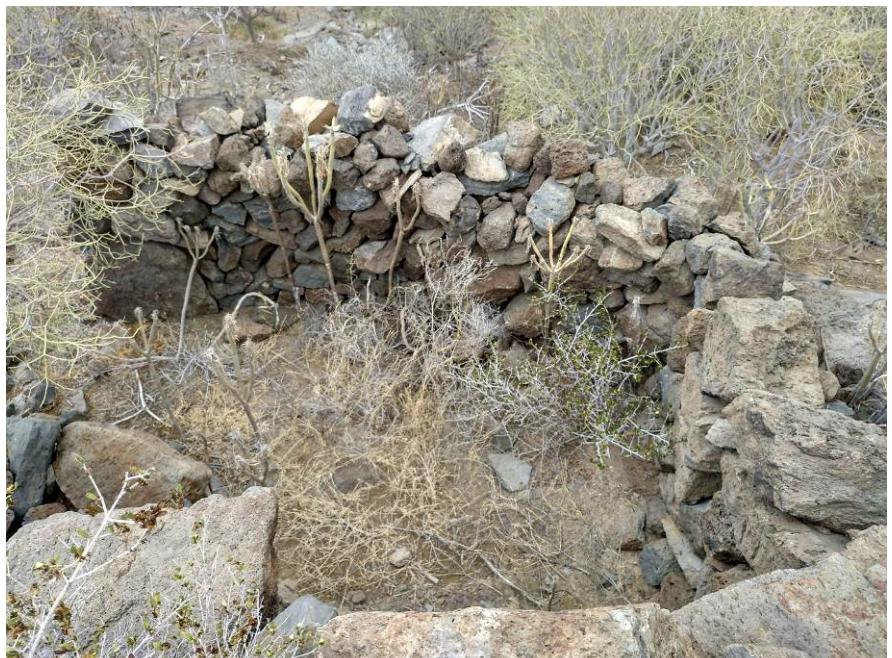
Estructura de piedra seca de planta de tendencia rectangular, cuyo eje mayor alcanza aproximadamente los 4m. de eje mayor y 2'50m. de eje menor. Los muros están confeccionados con bloques irregulares de basalto, distribuidos en aproximadamente 6 o 7 hileras por dos hiladas.

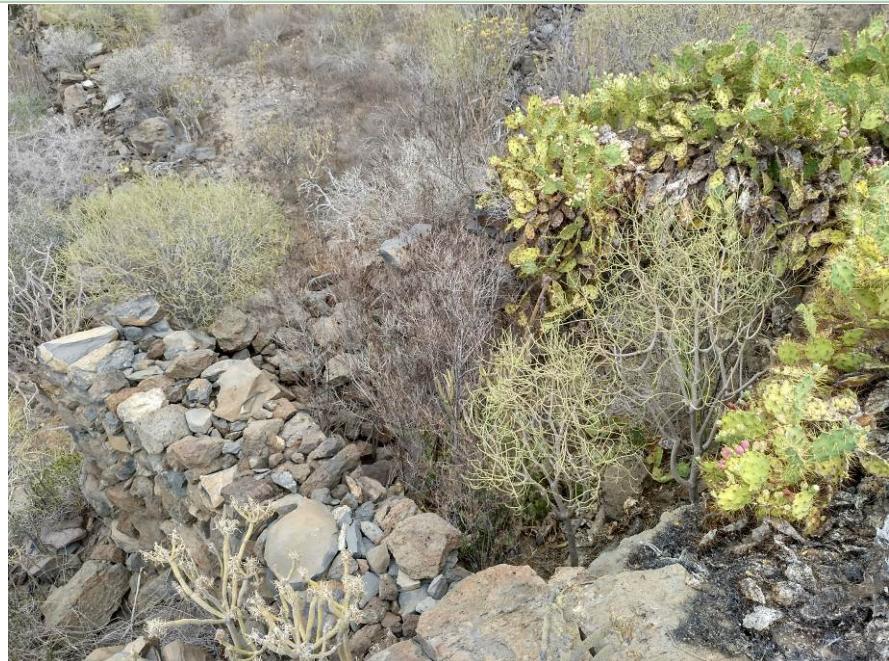
Estructura de piedra seca adosada a la ladera del barranco, de planta de tendencia cuadrada, de aproximadamente 4m. de largo por 4m. de ancho. Los muros están confeccionados con bloques irregulares de basalto, distribuidos entre las 8 o 9 hiladas.

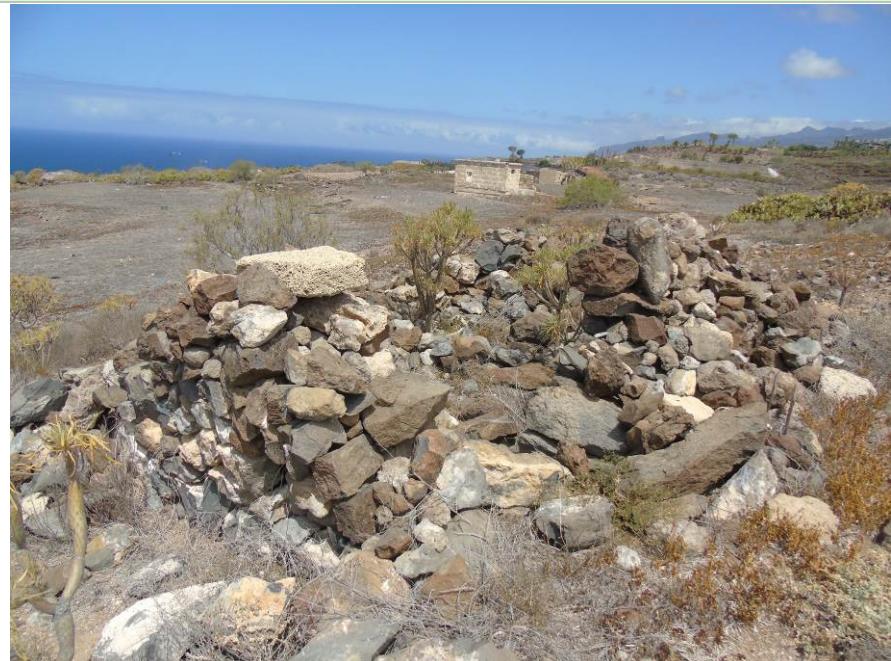
Estructura de piedra seca de planta de tendencia rectangular, de aproximadamente 4m. de eje mayor por 2m. de eje menor. Los muros están confeccionados con bloques irregulares de basalto y pumita, distribuidos entre las 5 o 6 hileras por dos hiladas. La construcción se ha construido adaptándose a la pendiente natural del terreno.

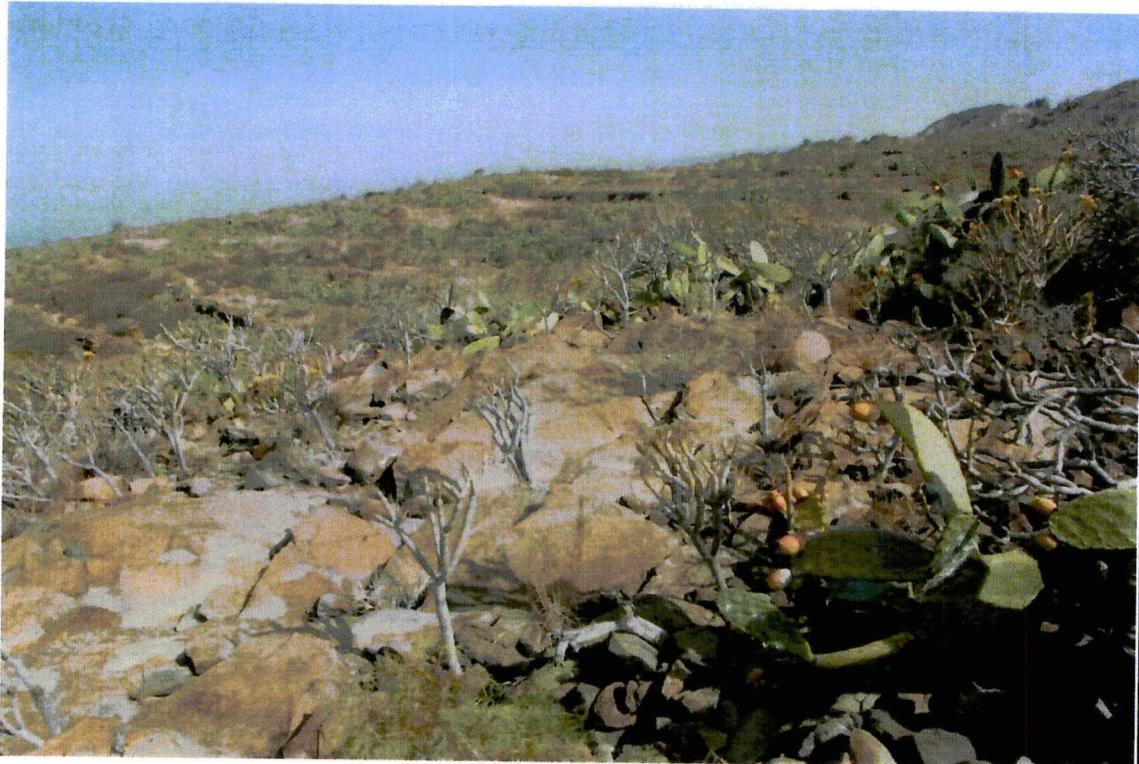
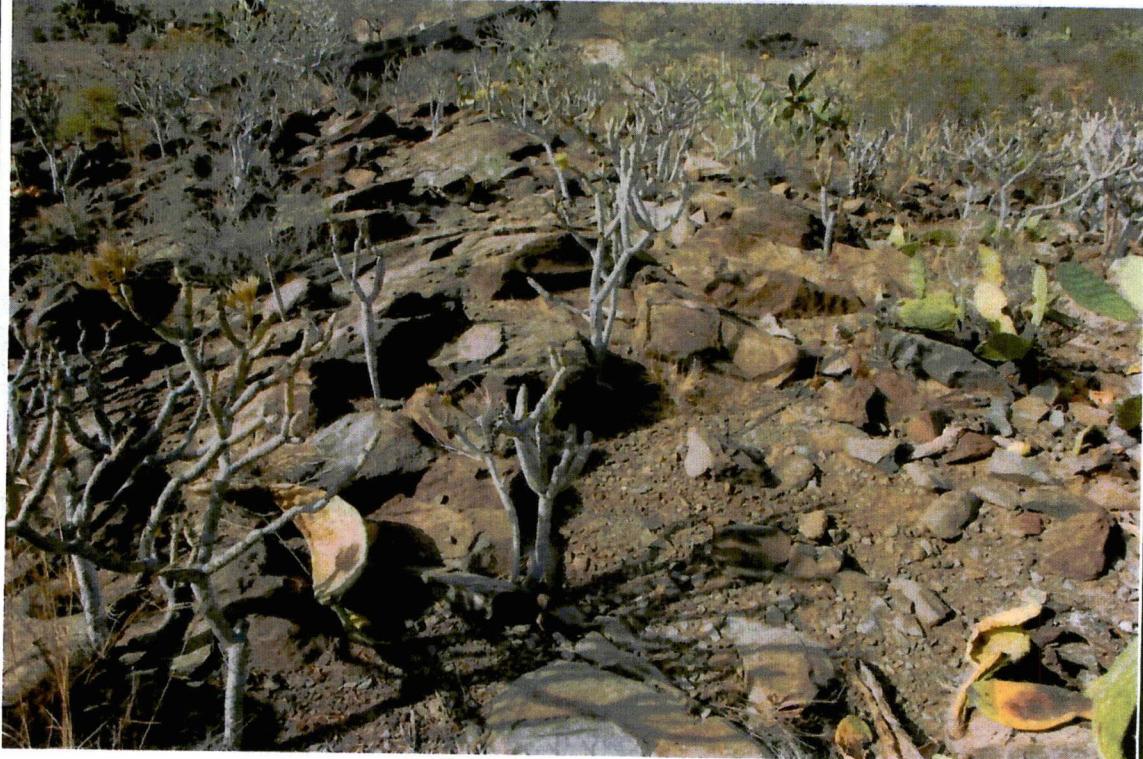
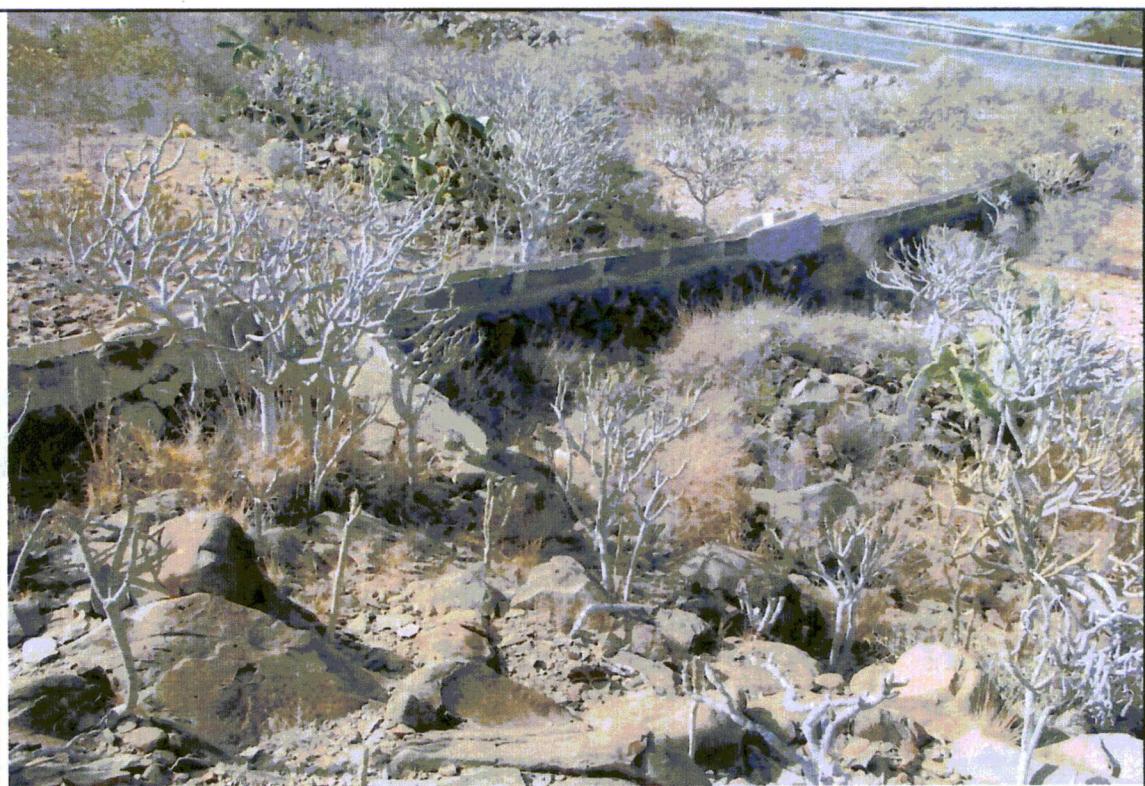
5. Afloramiento rocoso visto desde el S

6. Afloramiento visto desde el E

7. Afloramiento visto desde el N. Se aprecia la tarjea mencionada en el texto y la TF-465
