2. INFORME PATRIMONIAL SOBRE LOS BIENES DE INTERÉS PRESENTES EN EL ÁMBITO DEL SECTOR LOS MAGUENES.

PLAN PARCIAL SECTOR TURÍSTICO LOS MAGUENES

ANEXO DEL DOCUMENTO AMBIENTAL ESTRATÉGICO

INFORME SOBRE LA PRESENCIA DE ECHIUM TRISTEEN EL SECTOR

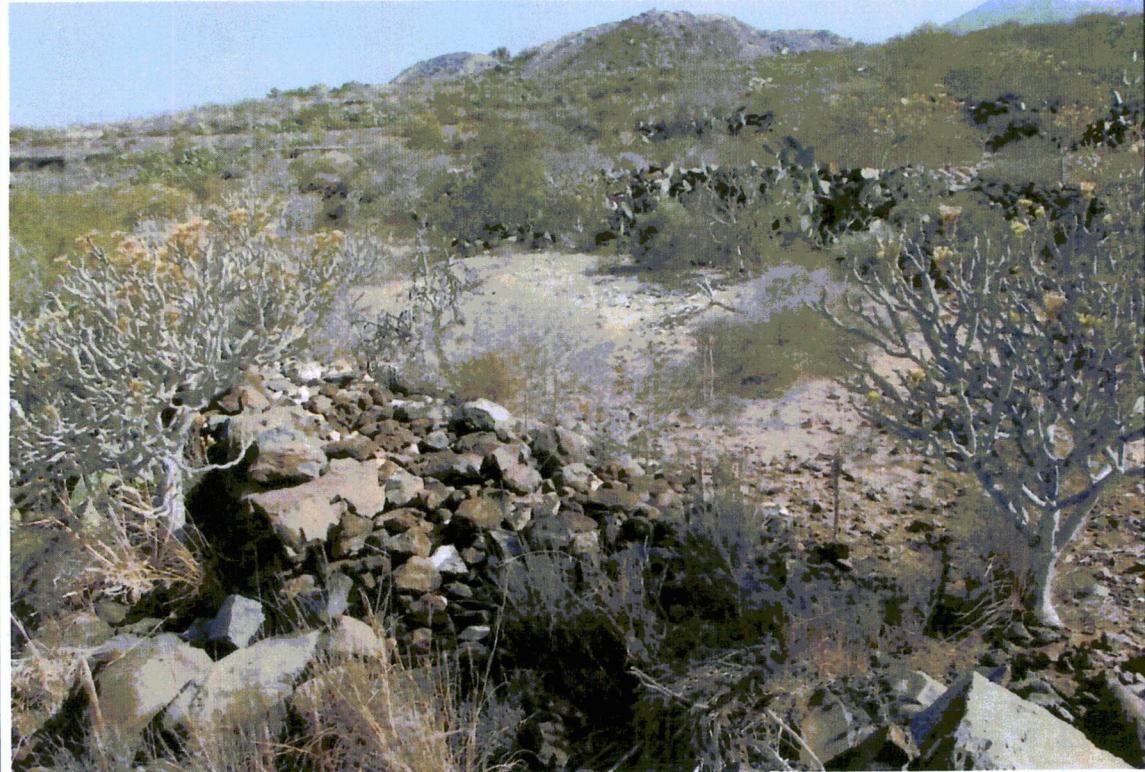
8. Canteros para el cultivo de tomates que rodean el afloramiento rocoso

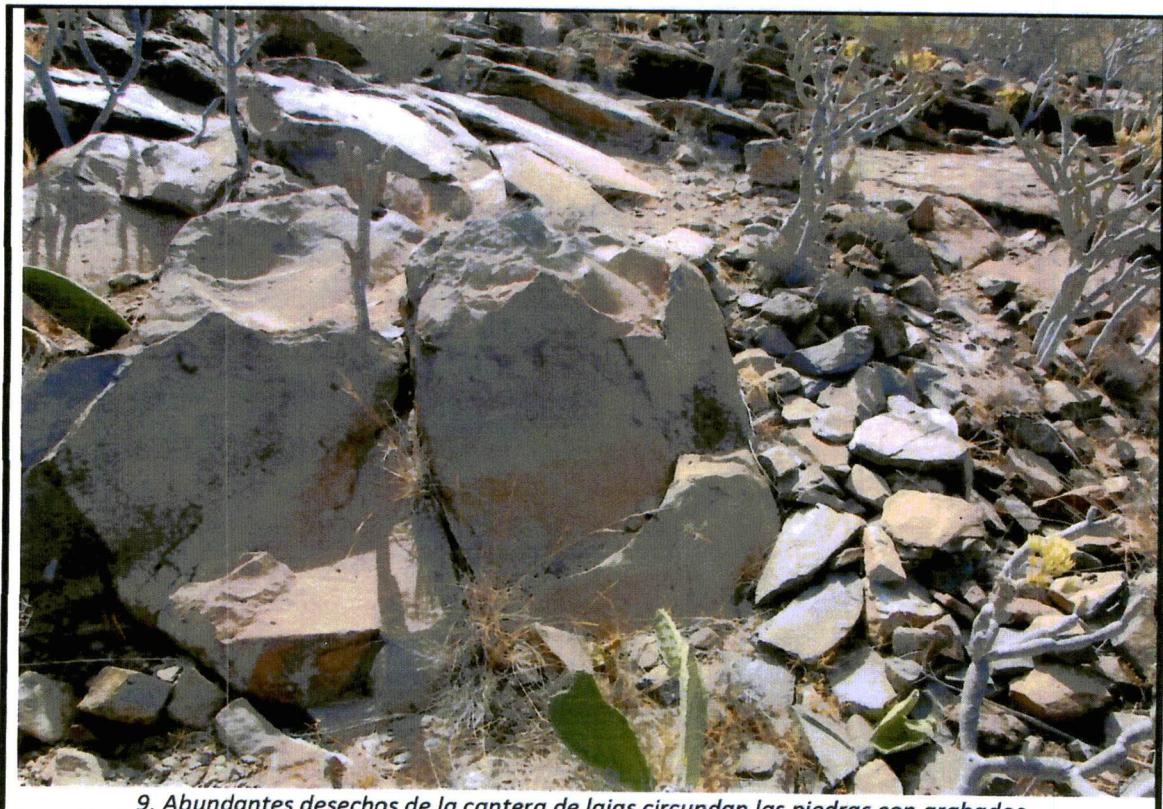
9. Abundantes desechos de la cantera de lajas circundan las piedras con grabados

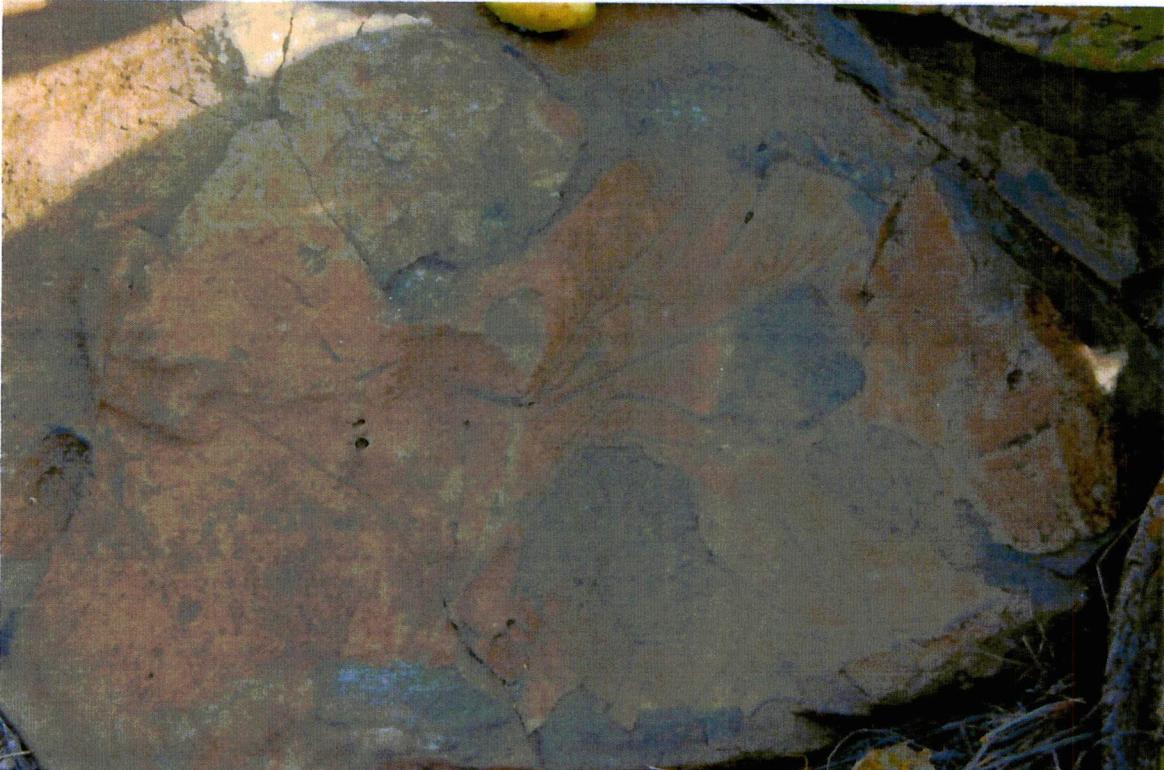
10. Panel 1

PANEL nº: 1						
Ubicación:	En la parte más alta del afloramiento rocoso					
Georreferencia:	X: 325595 Y:3116974					
Dimensiones:	102 cm de ancho 88 cm de alto	Exposición:	Inclinación: 10º-20º Orientación: cenital			
Microtopografía de la superficie:	Superficie plana en la mitad sur, donde están los grabados, y más irregular en la mitad norte. Buena parte de la corteza de meteorización se ha desprendido después de haber grabado, seguramente por los trabajos de la cantera.					
Corteza de meteorización (grosor): 3 mm.	Pátinas: Óxido de hierro, salvo aquellas partes en que se ha desprendido la corteza de meteorización, donde aflora la matriz rocosa sin meteorizar ni patinar.					
IMÁGENES

Conservación:	Mala. Afecciones: Grandes trozos de la corteza se han desprendido y, con ellos, la mayor parte del grabado. Aparentemente, la causa de este deterioro fueron los propios trabajos de la cantera, pues se aprecian golpes y rozamientos causados por piedras que se dejaron caer sobre la superficie grabada y que se arrastraron sobre ella.

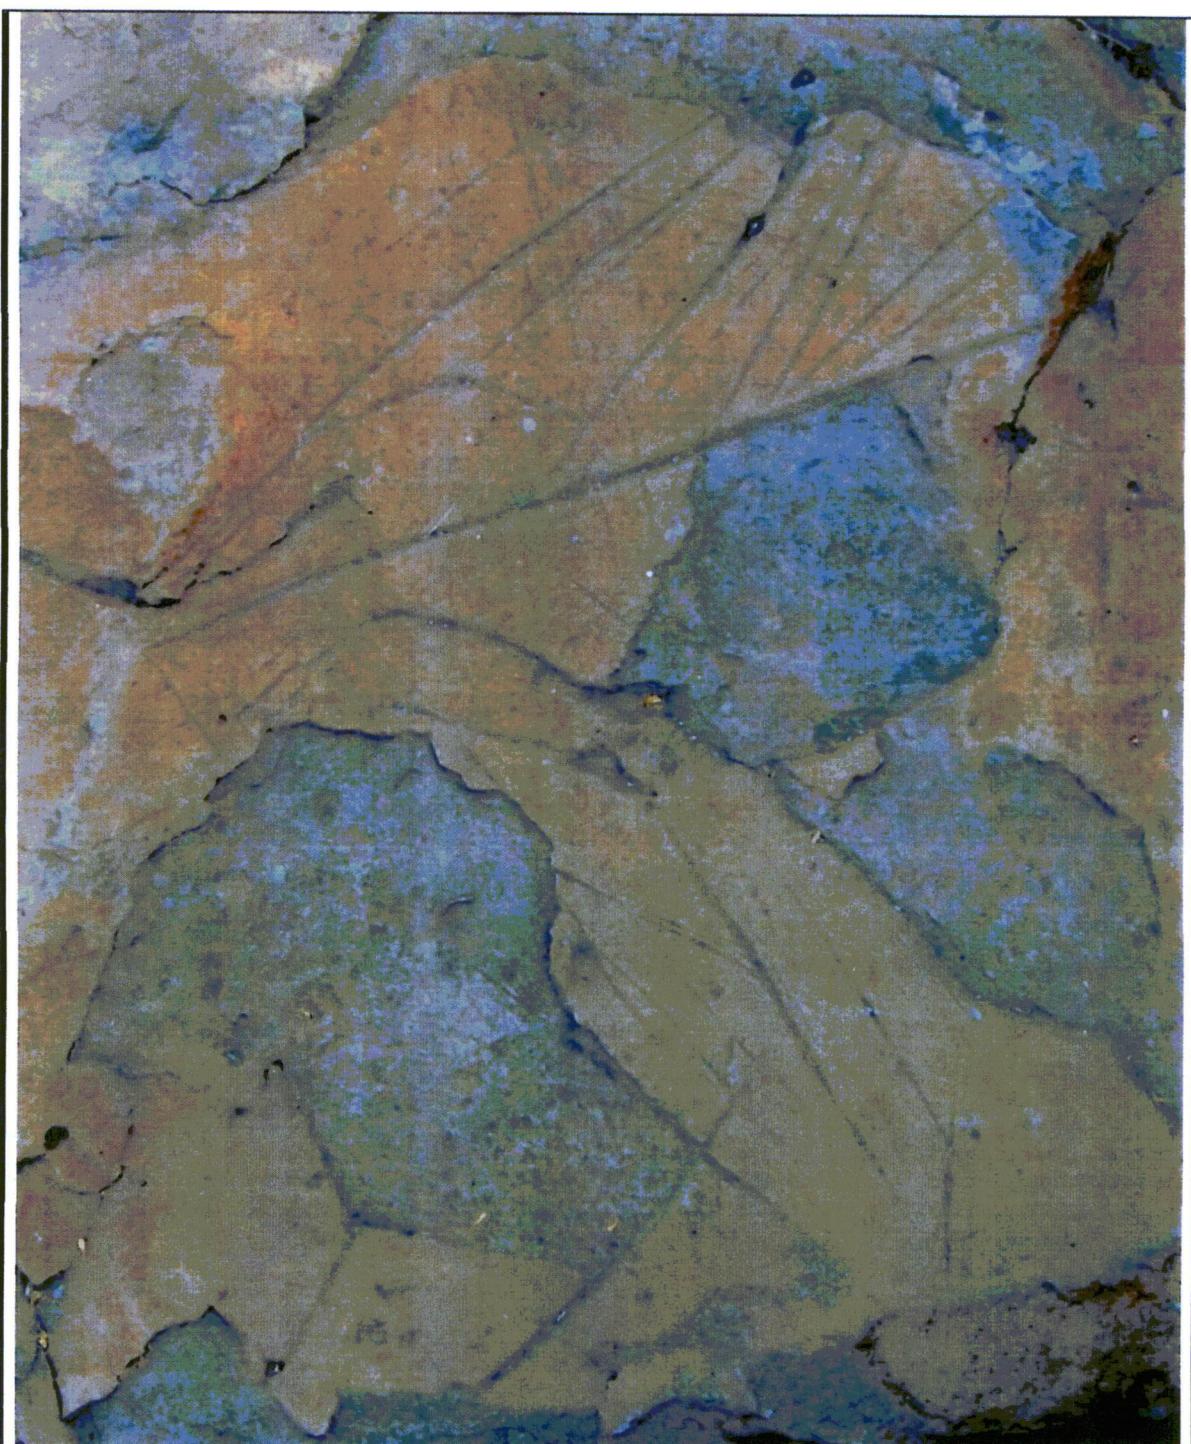
11. Panel 1, detalle

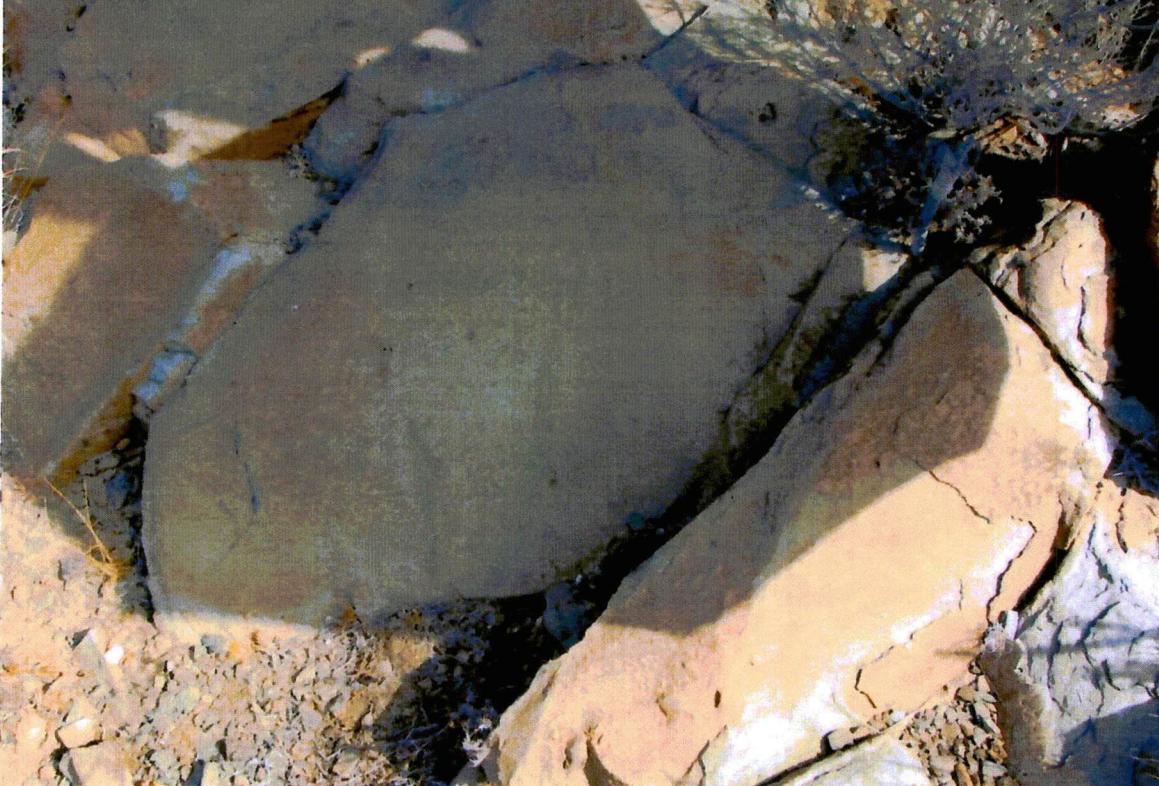
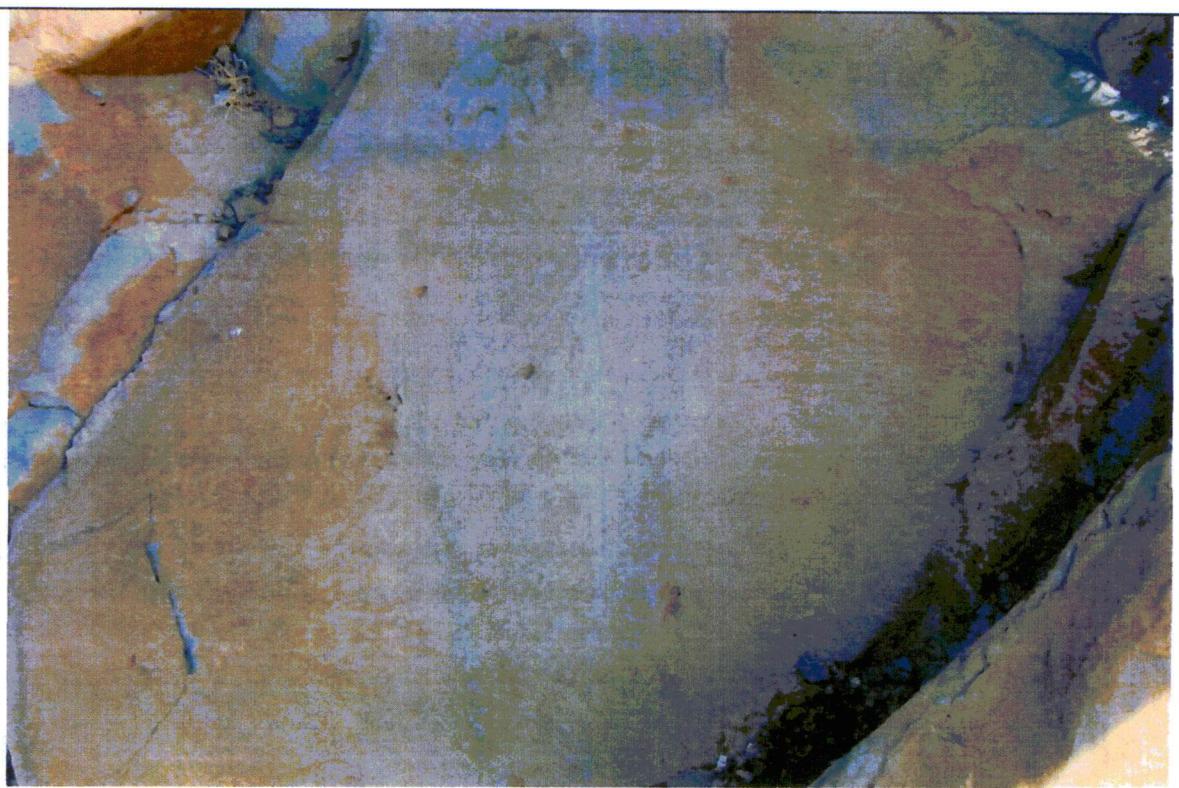
12. Panel 2

PANEL nº: 2						
Ubicación:	375 cm al SO del panel 1, distancias tomadas de centro a centro de paneles.					
Georreferencia:	X: 325593 Y: 3116976					
Dimensiones:	110 cm ancho, 80 cm de alto	Exposición:	Inclinación: 30º Orientación: S (200º)			
Microtopografía de la superficie:	Superficie plana, con dos negativos de deslascado recientes en la parte superior, causados por los impactos de una barra o barrena de hierro empleada para extraer una laja superior. Fisura también reciente en el lateral izquierdo, causada por otro impacto.					
Corteza de meteorización (grosor): 3 / 1 mm	Pátinas: Óxido de hierro en los bordes izquierdo y superior, donde la diaclasa estaba abierta y la laja extraída se encontraba ya separada de esta superficie					
IMÁGENES

13. Panel 2, detalle

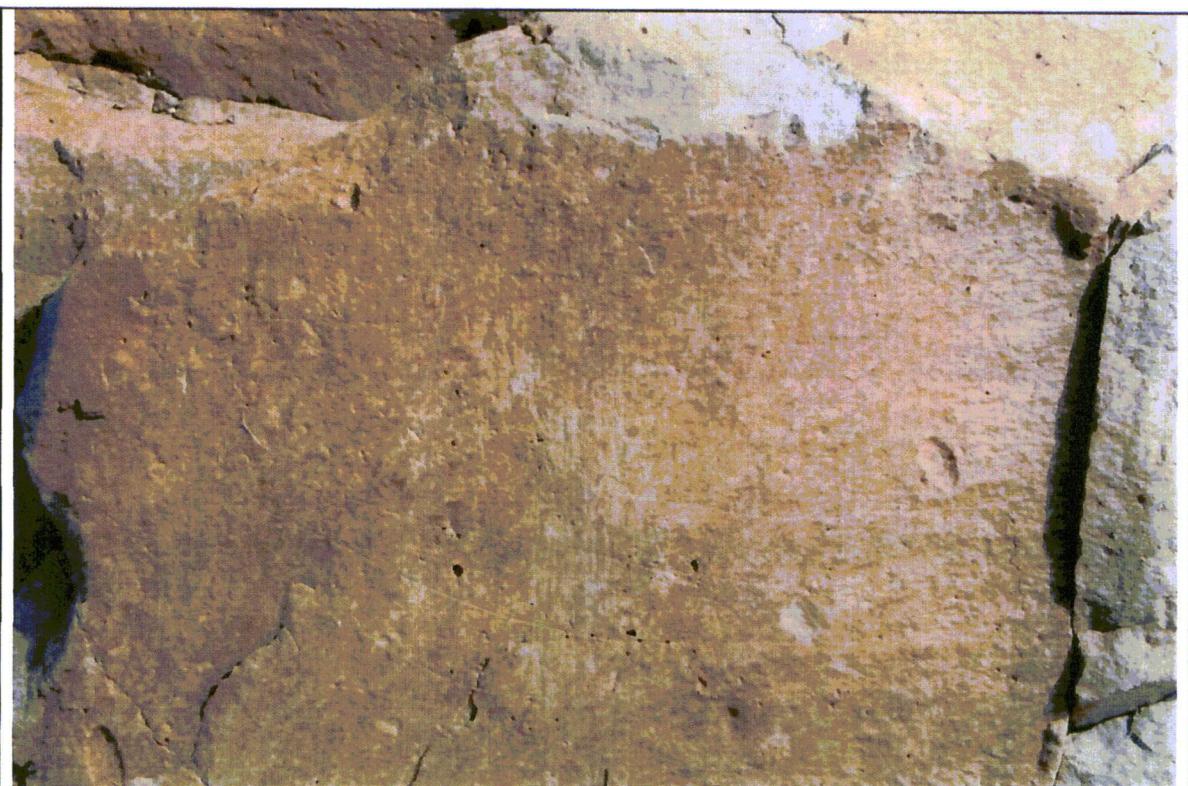
16. Panel 3, mitad superior

Su estado de conservación es malo, ya que se han desprendido grandes porciones de la corteza de meteorización de la roca y la mayoría de los surcos grabados están incompletos. La causa de este deterioro debieron ser los trabajos de la cantera, pues se hay impactos de golpes y desgaste por rozamiento causados por piedras que se dejaron caer y se arrastraron sobre la superficie grabada.

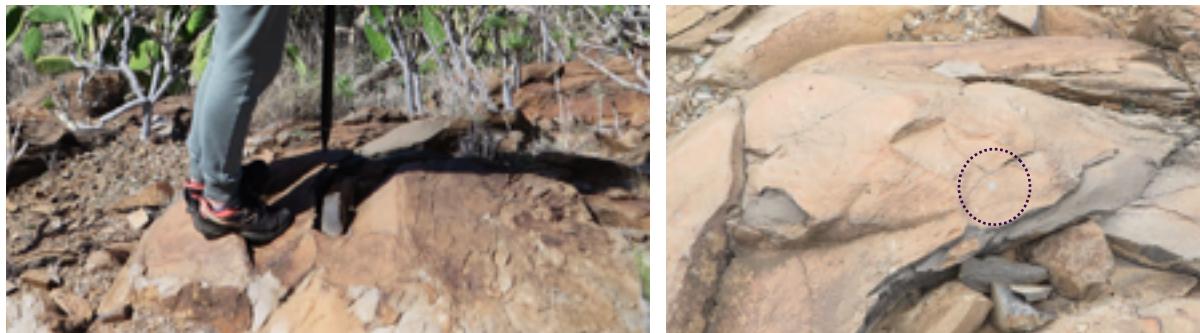
Los puntos son perfectamente localizables y están bien reseñados y referidos, de tal forma que pueden ser repuestos de forma fácil, rápida e inequívoca. También son relativamente cómodos de estacionar, con un grado de finura adecuado para evitar errores de estacionamiento y observación. Para materializar los puntos en zonas rocosa se utilizó marcador indeleble.

Punto GPS reseñado con marcador indeleble

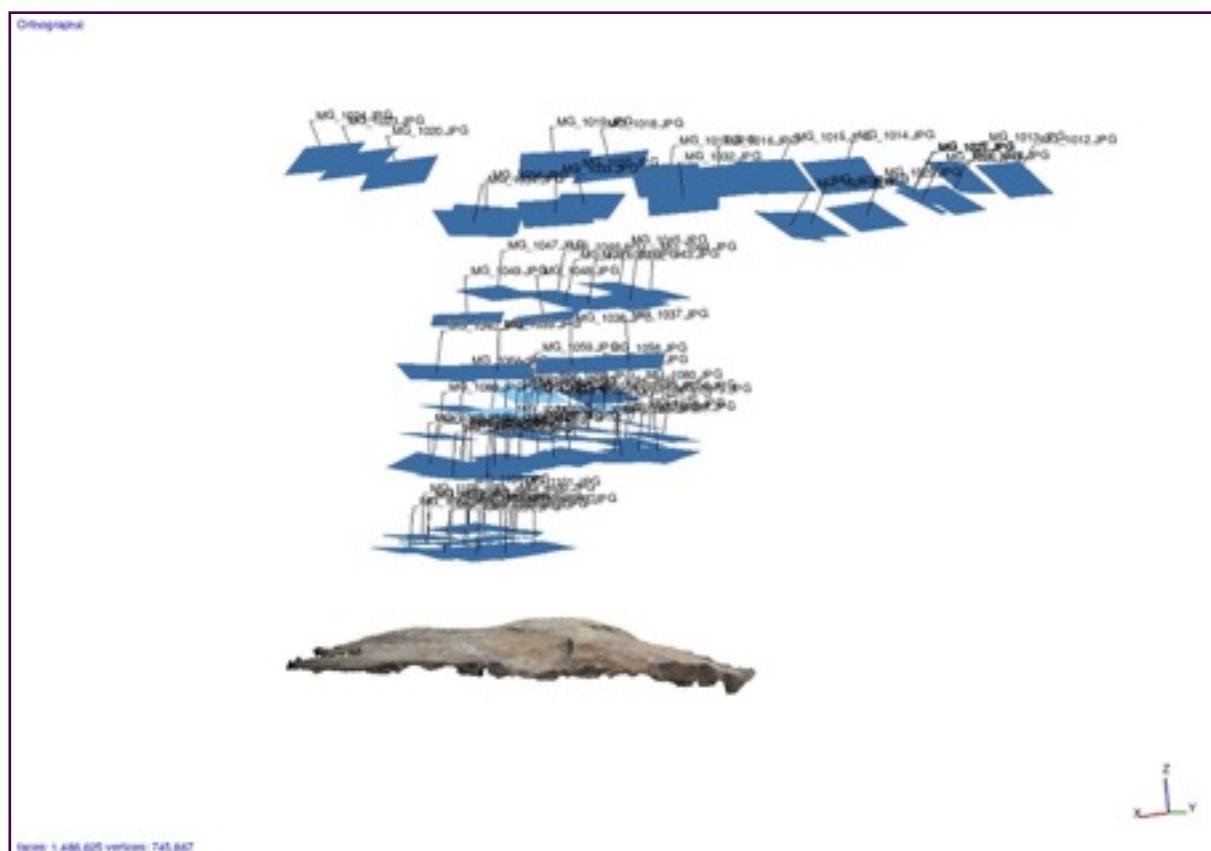
Posición de la cámara para la captura de detalles del panel

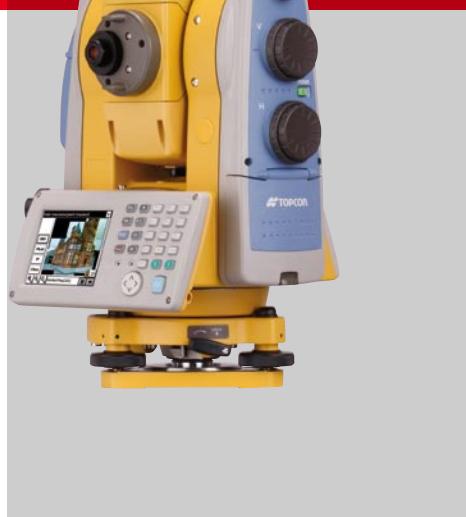
IS ESTACIÓN CON IMAGEN

Estación Total Robótica con Imagen

- Dos cámaras digitales – Panorámica y con 30x de zoom óptico
- Tecnología iSCAN – Escaneado inteligente más de 20 puntos por segundo
- iDRIVE – control por pantalla táctil
- 2.000m de medición sin prisma
- iDRIVE Control Remoto del Instrumento usando el Image Master

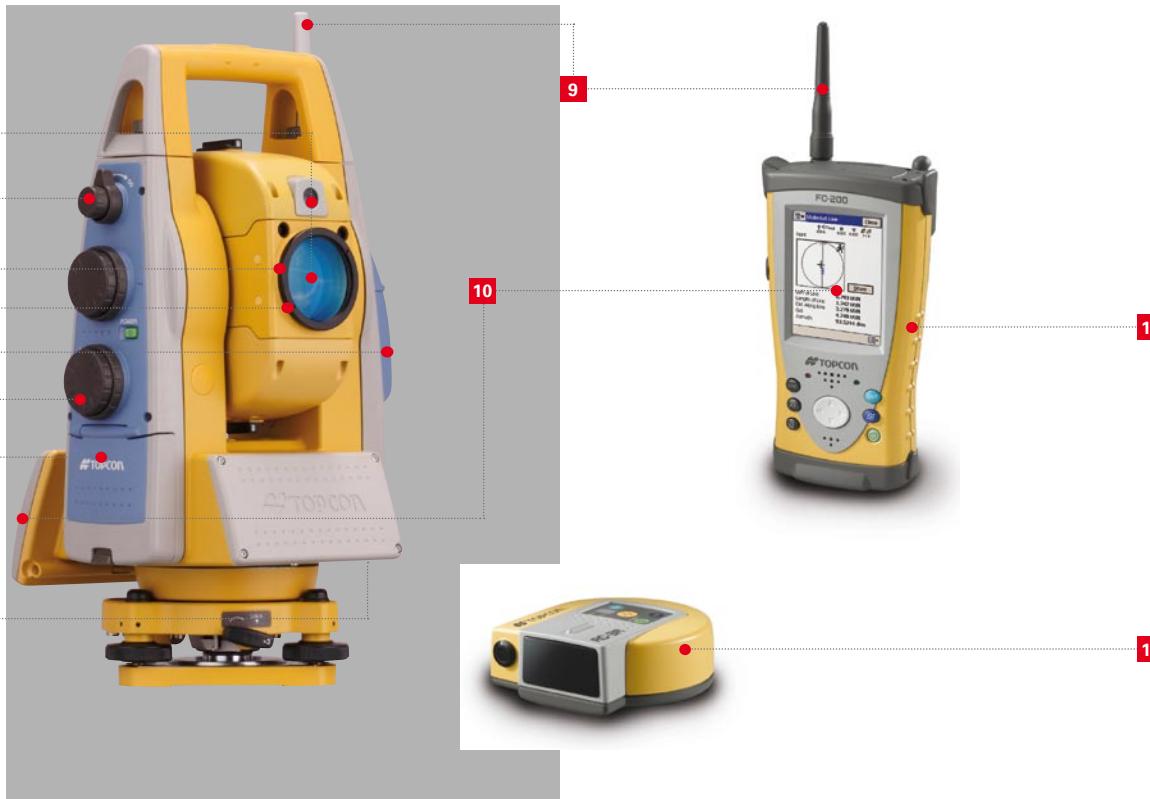
- 1** 2 Cámaras Digitales (Vista Panorámica y 30x de zoom coaxial óptico)
- 2** Autofocus con Control manual
- 3** Rápido Scanning más de 20 puntos por segundo

- 4** Largo alcance sin prisma 2.000 m
- 5** Wifi compatible para control remoto
- 6** Servo motores ultra rápidos 85gr/seg

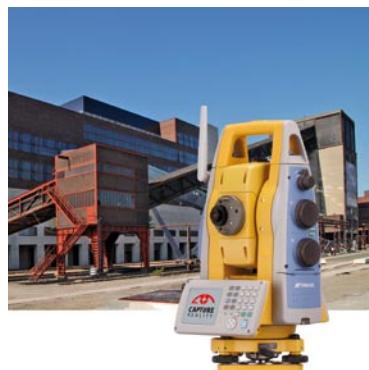
Tecnología de distanciómetro a 2.000 m sin prisma

- El más potente Distanciómetro sin prisma disponible (Clase 1)
- Un gran rango de potencia significa una insuperable prestación en rango corto
- Precisión a pequeños objetos con un enfoque del haz reducido
