NORMAS SUBSIDIARIAS DE ICOD DE LOS VINOS.

Catálogo

Abril de 1985.-

CATALOGO DE EDIFICIOS Y ELEMENTOS DE INTERES.

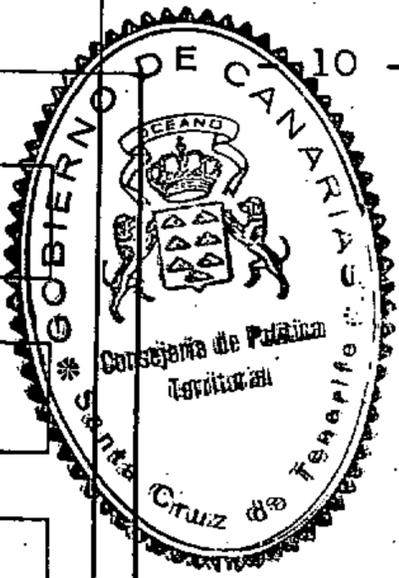
FACHADAS/ ZONAS DE PROTECCION
Tipos Compositivos Esquemáticos

Proporción L= 29 Mod.

Remate de Fachada
Línea de Cornisa
Arranque del Tej.
H= 13 Mod.

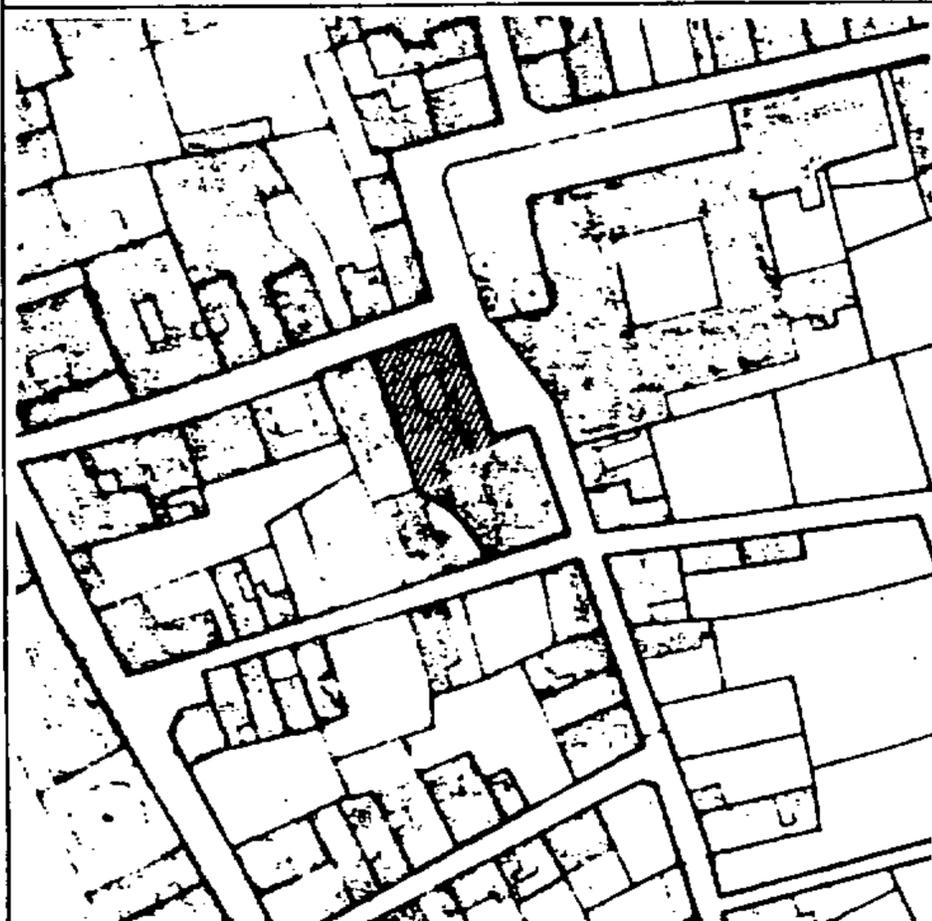
SITUACION

DIRECCION POSTAL AMPARO
Ref. Catastral: 16-88-1.-06

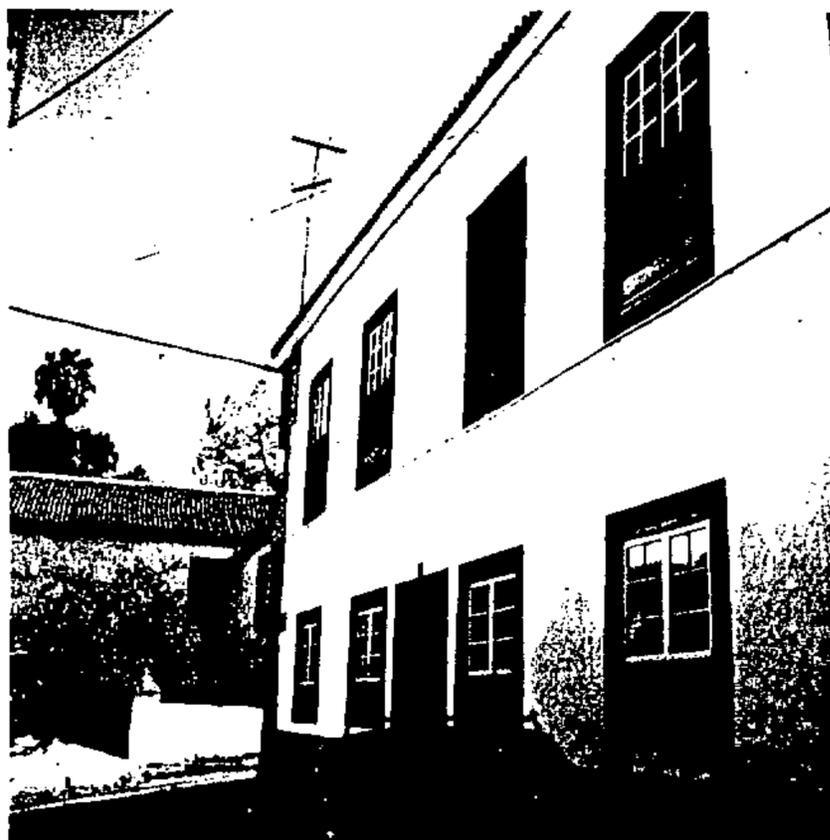
FOTOGRAFIA

TIPO EDIFICATORIO
PLANTA CUADRADA CON PATIO CENTRAL.

TIPO DE FACHADA
PLANA CON 5 HUECOS SIMETRICOS AL EJE DEL ACCESO.

SISTEMA CONSTRUCTIVO
MUROS DE CARGA CON CUBIERTA A CUATRO AGUAS.

MATERIALES
TAPIAL, ENFOSCADO A LA CAL, MADERA Y TEJA.

USO ACTUAL COLEGIO DE ENSEÑANZA GRAL. BASICA.	ESTADO DE CONSERVACION EXCELENTE.
--	--------------------------------------

INTERVENCIONES PERMITIDAS REHABILITACION Y CONSERVACION.	HA SIDO RESTAURADA RECIENTEMENTE.
---	-----------------------------------

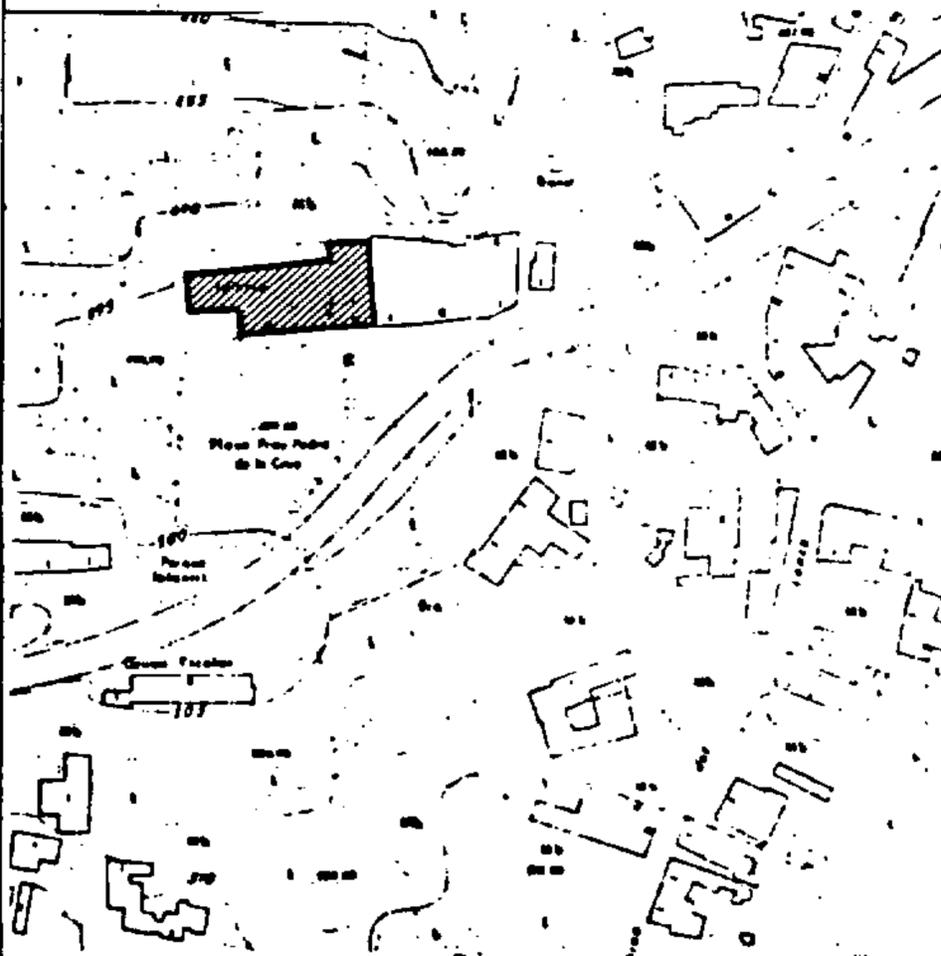
FOTOGRAFIA

TIPO EDIFICATORIO PEQUEÑA IGLESIA DE UNA NAVE CON PORTICO DELANTERO.

TIPO DE FACHADA PLANA CON PORTICO DE CANTERIA.

SISTEMA CONSTRUCTIVO MUROS DE CARGA Y TEJADOS A CUATRO AGUAS.

MATERIALES TAPIAL, ENFOSCADOS A LA CAL, CARPINTERIA DE MADERA, CANTERIA DE PIEDRA Y TEJA.

ESTADO DE CONSERVACION
BUENO

INTERVENCIONES PERMITIDAS
RESTAURACION.

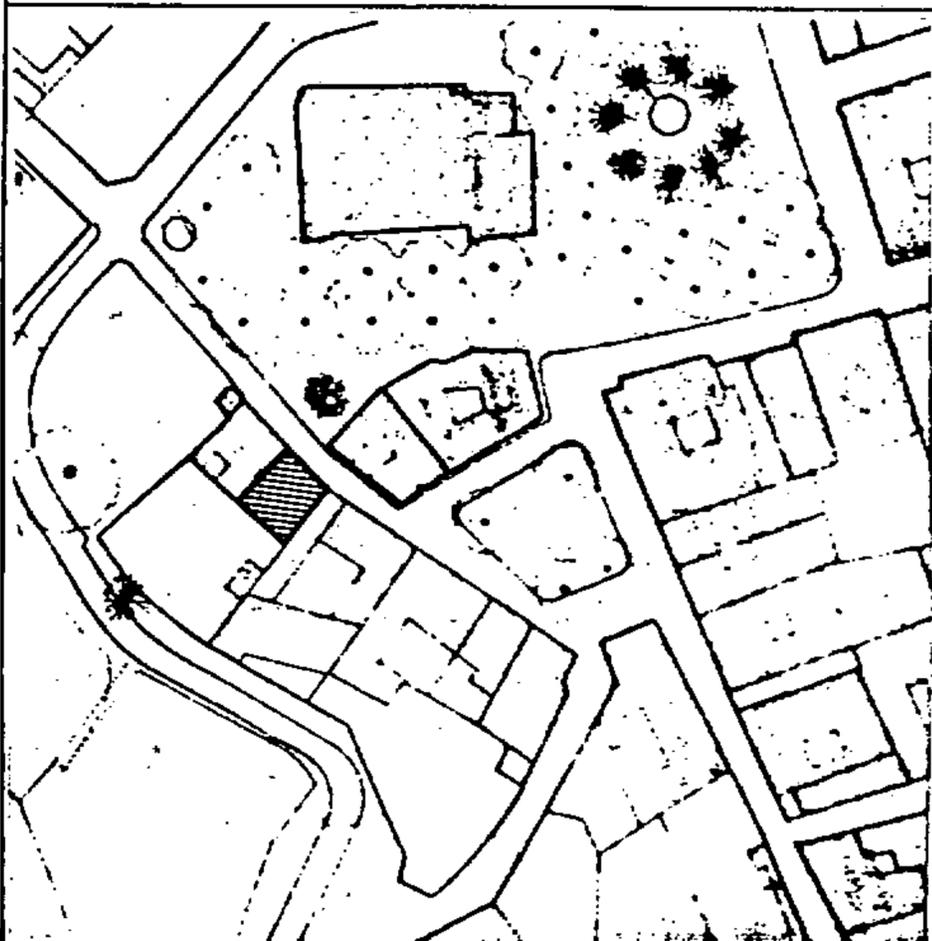
FOTOGRAFIA

NAVE LONGITUDINAL CON PEQUEÑOS CUERPOS ADOSADOS EN SU TRASERA. PATIO EN U.

PLANA CON HUECOS ASIMETRICOS, EN P. BAJA SON TODOS PUERTAS.

MUROS DE CARGA CON CUBIERTA A CUATRO AGUAS.

TAPIAL, ENFOSCADO A LA CAL, CARPINTERIA DE MADERA Y TEJA.

BUENO

REHABILITACION Y CONSERVACION.

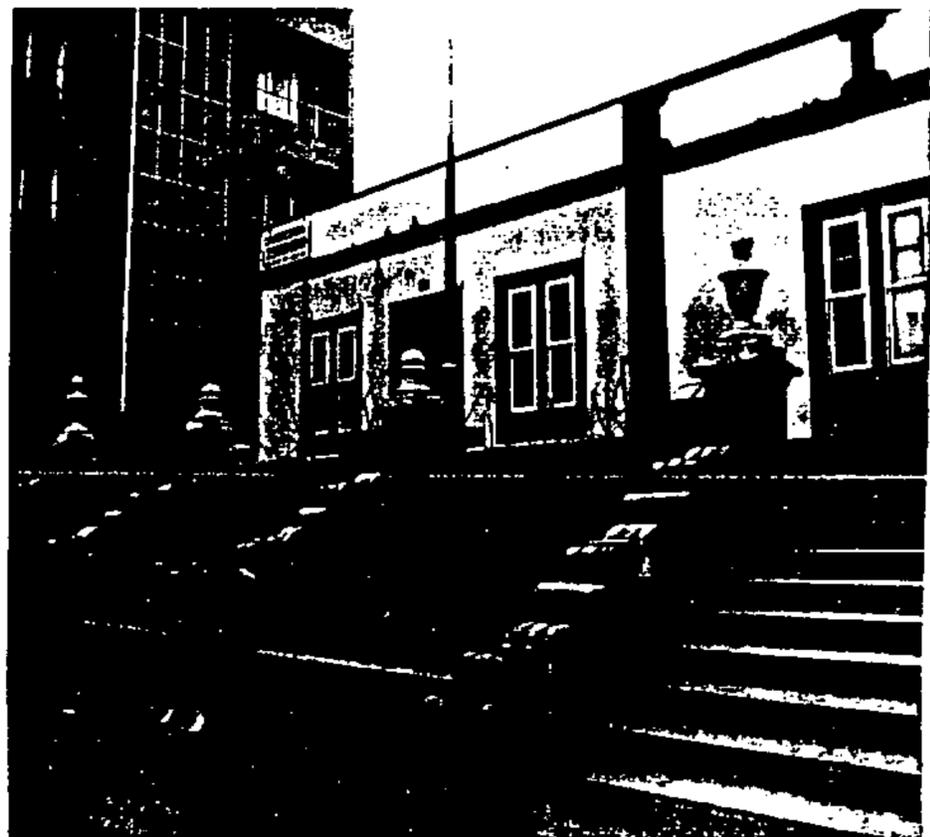
FOTOGRAFIA

TIPO EDIFICATORIO PEQUEÑA NAVE DE UNA PLANTA.

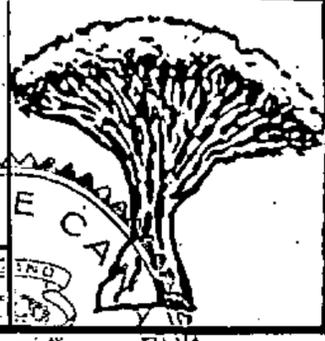
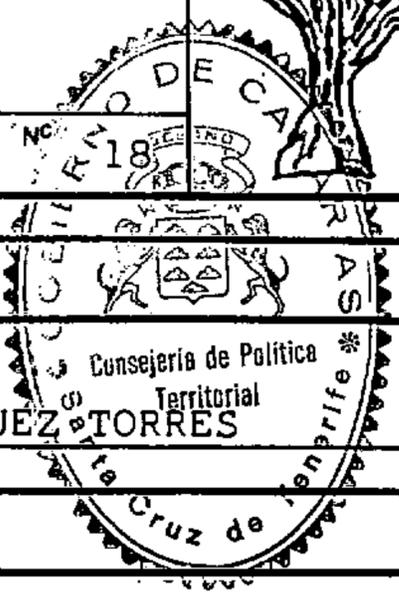
TIPO EDIFICATORIO CASA CON PATIO EN L.

TIPO DE FACHADA PLANA CON COMPOSICION DISIMETRICA DE TRES HUECOS.

SISTEMA CONSTRUCTIVO MUROS DE CARGA Y CUBIERTAS A CUATRO AGUAS, FORJADO DE HORMIGON EN NAVE DE FACHADA.

MATERIALES TAPIAL, ENFOSCADO A LA CAL, CARPINTERIA DE MADERA Y TEJA.

ESTADO DE CONSERVACION
BUENO

INTERVENCIONES PERMITIDAS
REHABILITACION Y CONSERVACION

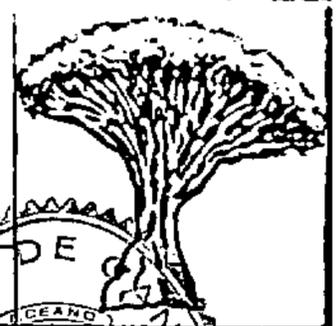
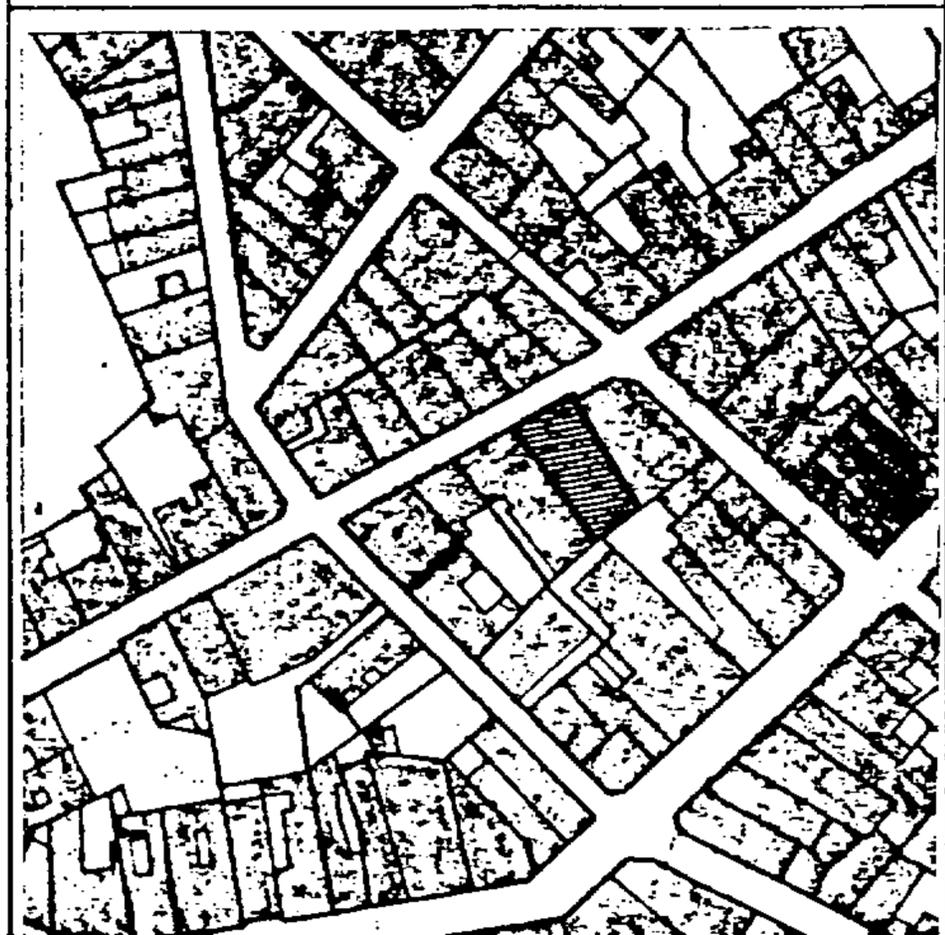
TIPO EDIFICATORIO NAVES ADOSADAS PARALELAS A FACHADA.

TIPO DE FACHADA PLANA CON COMPOSICION DISIMETRICA DE HUECOS.

SISTEMA CONSTRUCTIVO MUROS DE CARGA Y CUBIERTAS A CUATRO AGUAS, FORJADO DE HORMIGON EN NAVE DE FACHADA.

MATERIALES TAPIAL, ENFOSCADO A LA CAL, CARPINTERIA DE MADERA Y TEJA.

USO ACTUAL VIVIENDA	ESTADO DE CONSERVACION BUENO
------------------------	---------------------------------

INTERVENCIONES PERMITIDAS REHABILITACION Y CONSERVACION

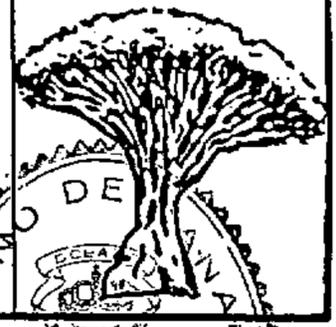
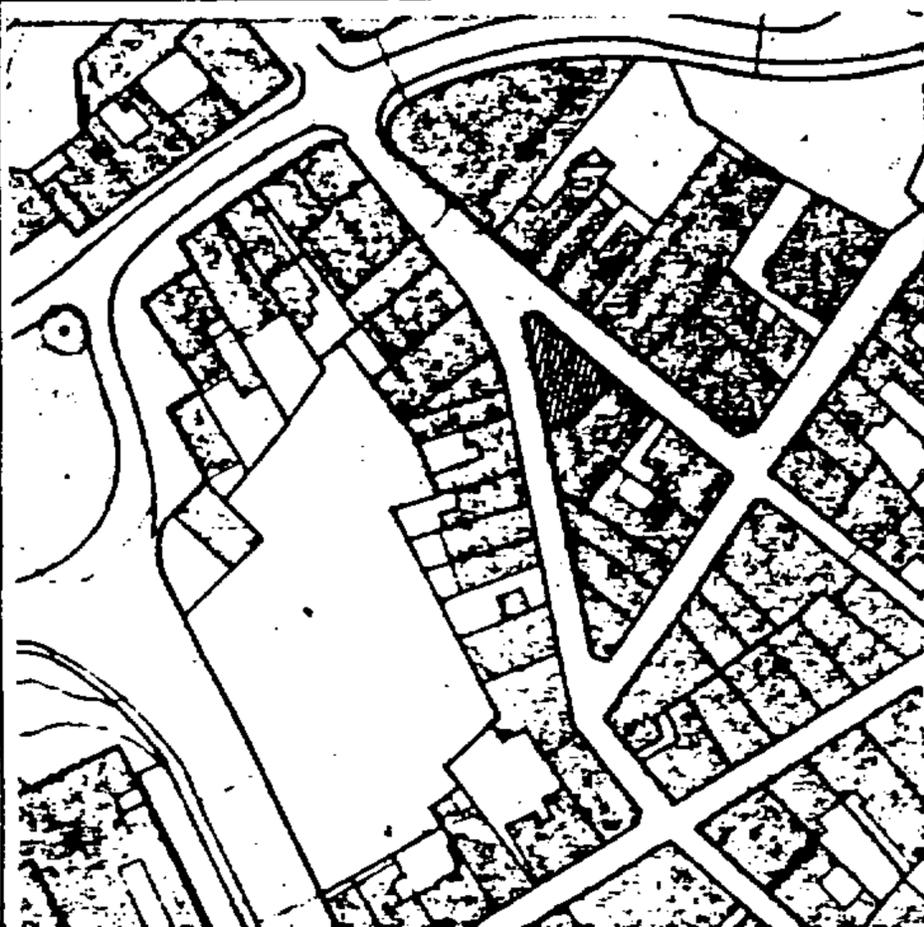
Nº 20/12

TIPO EDIFICATORIO EDIFICIO DE ESQUINA FORMADO POR DOS NAVES QUE SE ROTULAN EN LA ESQUINA MEDIANTE UN CUERPO SINGULAR REDONDO.

TIPO DE FACHADA FACHADAS LATERALES PLANAS ARTICULANDOSE BALCONES Y OTROS CUERPOS SALIENTES EN LA ESQUINA.

ESTRUCTURA DE PILARES Y MUROS DE CARGA.

HORMIGON ARMADO, ENFOSCADOS DE ARENA Y CAL, CARPINTERIAS DE MADERA.

BUENO

REHABILITACION Y CONSERVACION

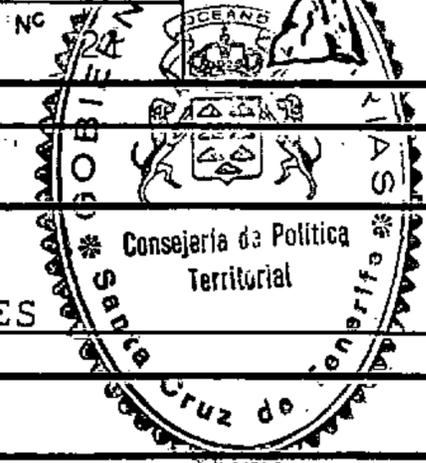
NC

TIPO EDIFICATORIO IGLESIA DE TRES NAVES CON DEPENDENCIAS ADOSADAS.

TIPO DE FACHADA PORTADA DE ESTILO NEOCLASICO Y OTROS ELEMENTOS SINGULARES EN FACHADAS.

SISTEMA CONSTRUCTIVO MUROS DE CARGA, PILARES DE PIEDRA Y CUBIERTAS A DOS Y CUATRO AGUAS.

MATERIALES CANTERIA DE PIEDRA, TAPIAL, ENFOSCADOS A LA CAL, CARPINTERIA DE MADERA Y TEJA.

ESTADO DE CONSERVACION
BUENO

INTERVENCIONES PERMITIDAS
RESTAURACION

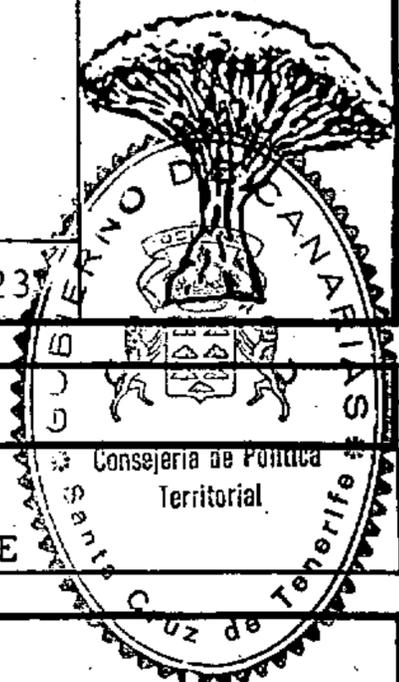
No 23

GRAN CASA SEÑORIAL CON PATIO CENTRAL

PLANA DE TRES PLANTAS

MUROS DE CARGA CON CUBIERTAS PLANAS Y TEJADOS A CUATRO AGUAS

TAPIAL, ENFOSCADOS DE CAL, CARPINTERIAS DE MADERA Y CANTERIA DE PIEDRA

EXCELENTE

RESTAURACION

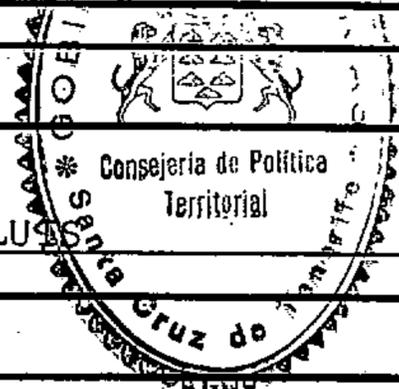
NC 24/RI
VILLI

CONJUNTO DE NAVES QUE CONFORMAN UN PATIO EN L.

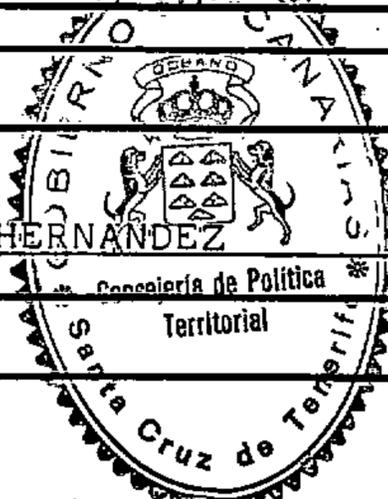
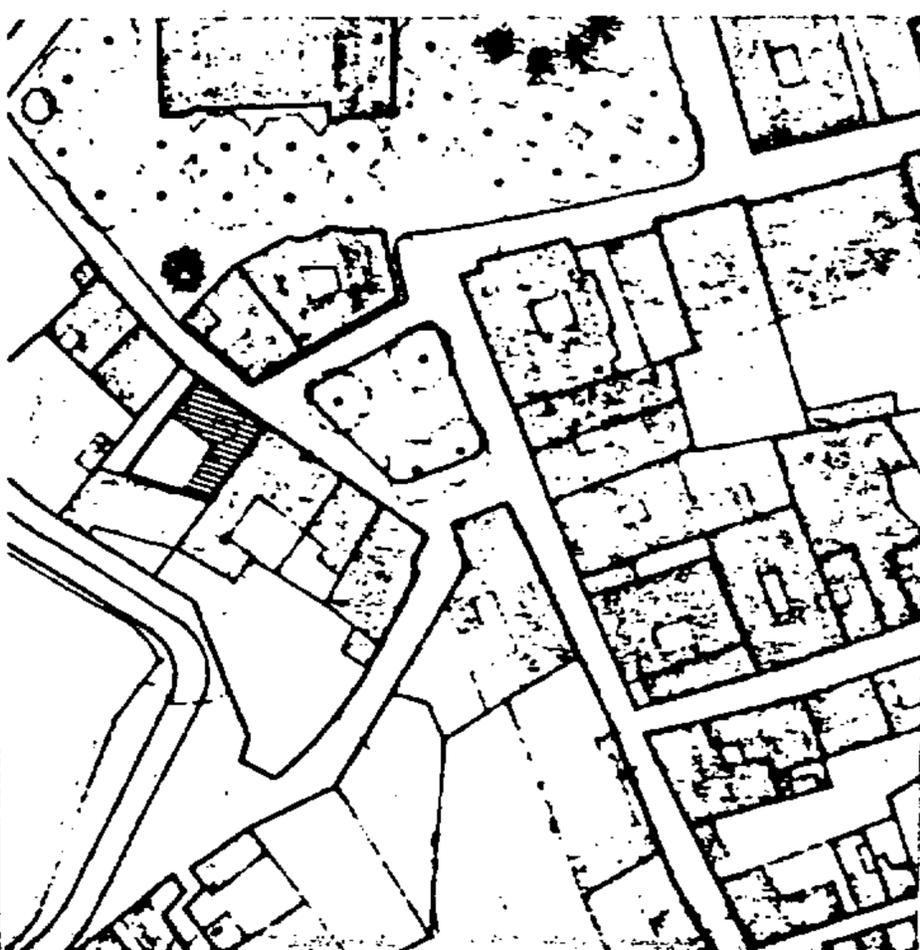
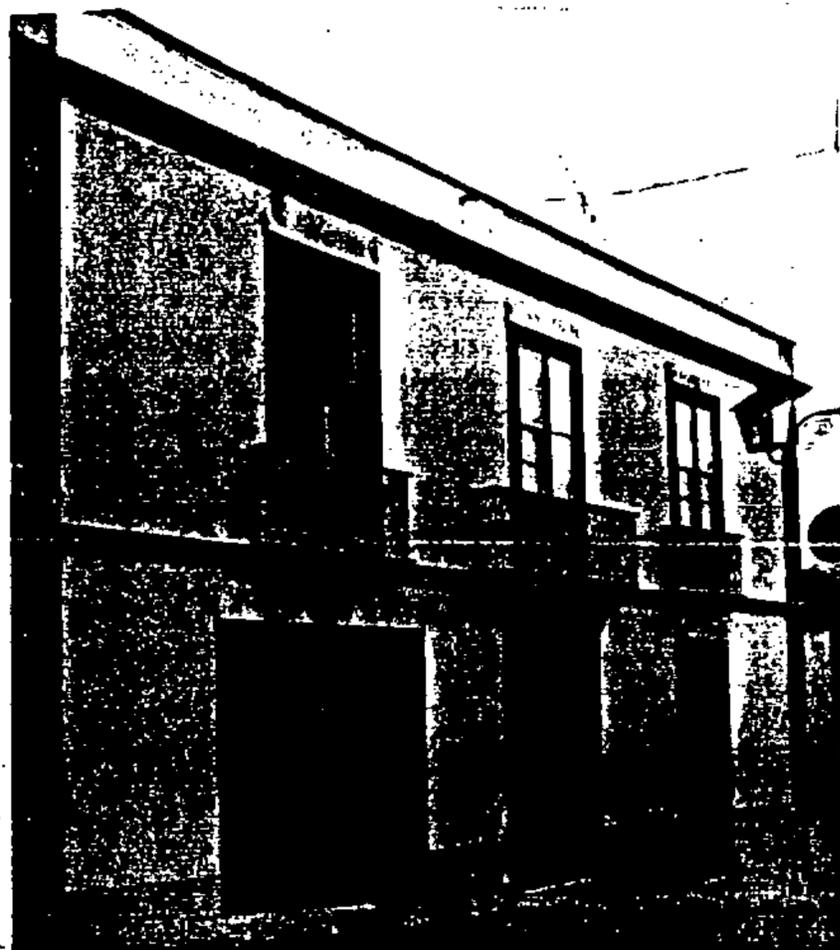
TIPO EDIFICATORIO EDIFICIO QUE FORMA UN PATIO EN L.

INTERVENCIONES PERMISIDAS
RESTAURACION

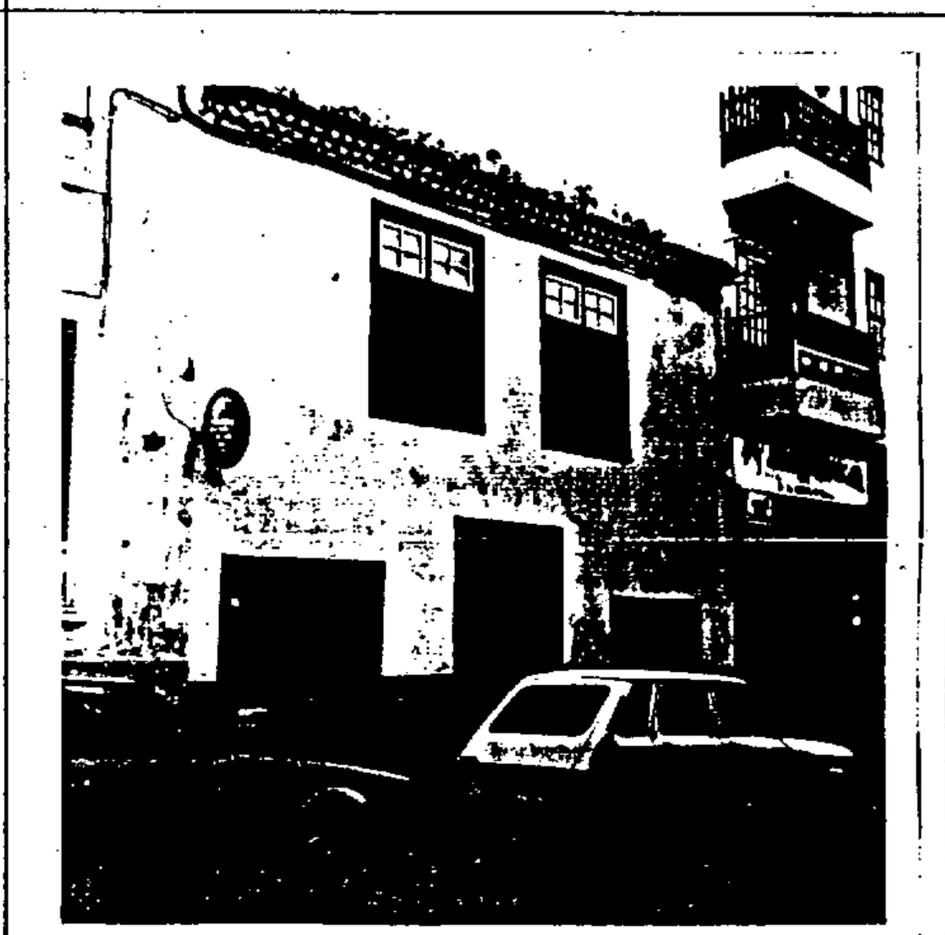
FOTOGRAFIA

EDIFICIO CATALOGADO No 41

TIPO EDIFICATORIO CONJUNTO DE NAVES QUE CONFORMAN UN PATIO EN L.	
TIPO DE FACHADA PLANA CON COMPOSICION DE HUECOS SIMETRICA.	
SISTEMA CONSTRUCTIVO MUROS DE CARGA CON TEJADO A CUATRO AGUAS.	
MATERIALES TAPIAL, ENFOSCADO A LA CAL, CARPINTERIA DE MADERA Y TEJA.	
USO ACTUAL VIVIENDA Y COMERCIAL	ESTADO DE CONSERVACION BUENO

INTERES CONTRIBUYE A LA CARACTERIZACION FORMAL DEL CASCO HISTORICO TRADICIONAL.	
NIVEL DE PROTECCION AMBIENTAL	
INTERVENCIONES PERMITIDAS REHABILITACION Y CONSERVACION

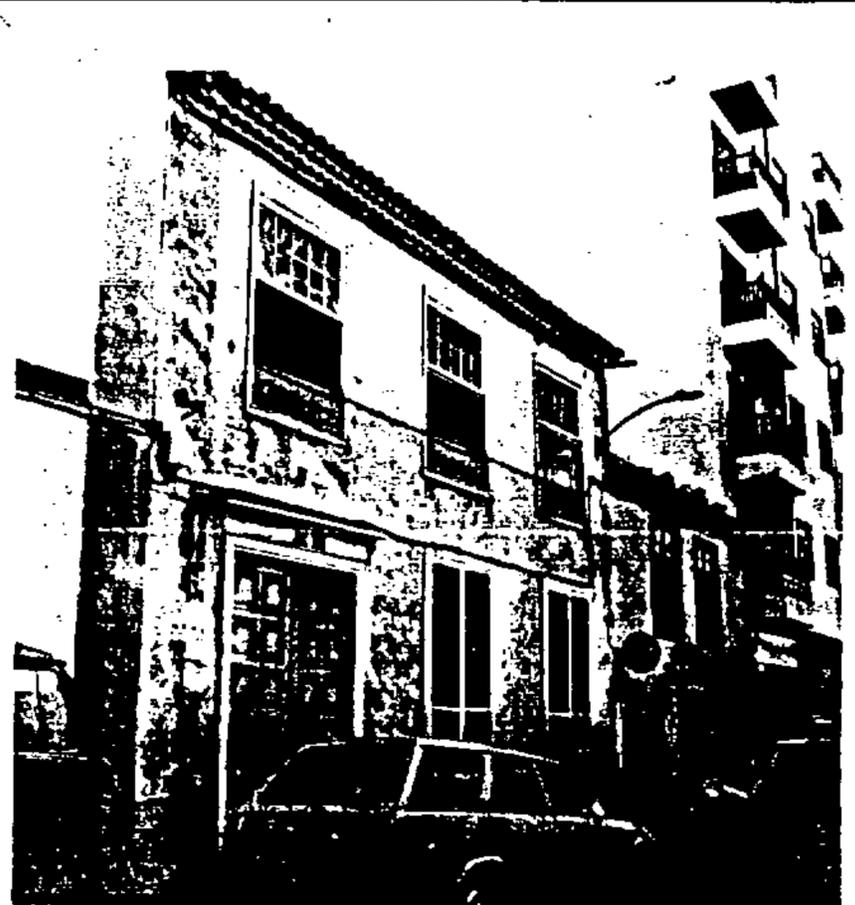
FOTOGRAFIA

Nº 42
3/11

TIPO EDIFICATORIO CONJUNTO DE NAVES CON PATIO LATERAL EN EL QUE POSTERIORMENTE SE HAN EDIFICADO CUERPOS NUEVOS.

PLANA CON COMPOSICION ASIMETRICA DE TRES HUECOS.

MUROS DE CARGA CON TEJADO A CUATRO AGUAS.

TAPIAL, ENFOSCADO A LA CAL, CARPINTERIA DE MADERA Y TEJA.

BUENO

CONTRIBUYE A LA CARACTERIZACION FORMAL DEL CASCO HISTORICO TRADICIONAL.

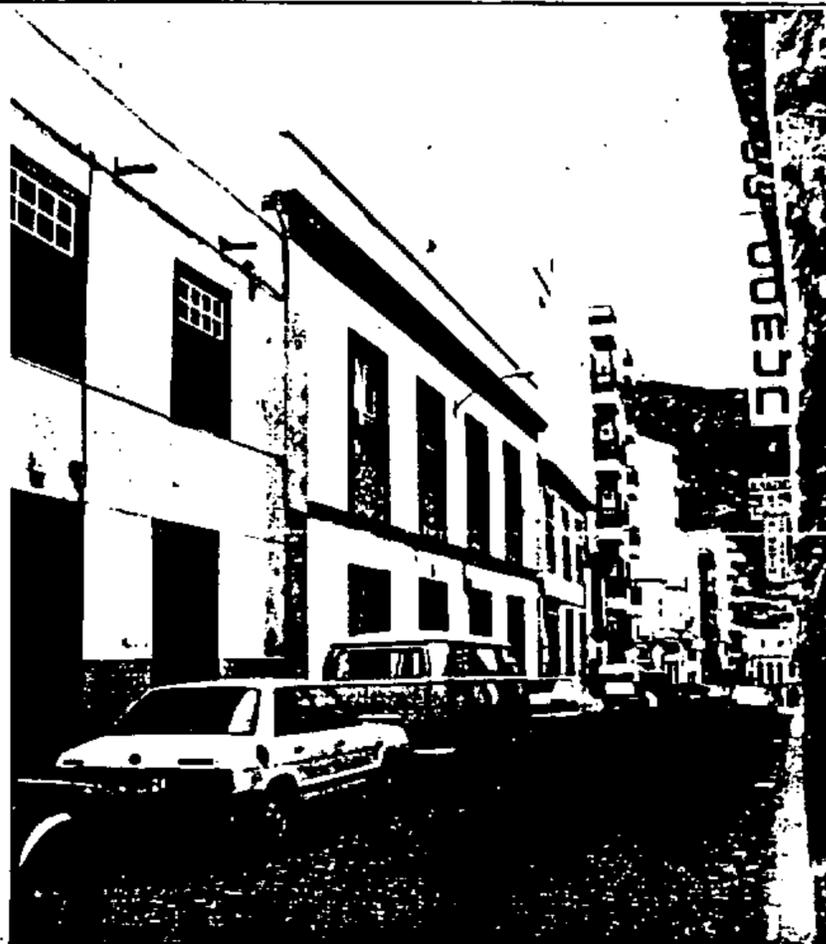
FOTOGRAFIA

DIRECCION POSTAL SAN AGUSTIN, 50
Ref. Catastral: 20-91-05

TIPO EDIFICATORIO CONJUNTO DE NAVES QUE DEFINEN UN PATIO EN U.

TIPO DE FACHADA PLANA CON HUECOS ENMARCADOS EN CANTERIA.

SISTEMA CONSTRUCTIVO MUROS DE CARGA Y CUBIERTAS A CUATRO AGUAS.

MATERIALES TAPIAL, ENFOSCADOS A LA CAL, CARPINTERIA DE MADERA, CANTERIA DE PIEDRA Y TEJA.

ESTADO DE CONSERVACION
BUENO

INTERES CONTRIBUYE A LA CARACTERIZACION DEL CASCO HISTORICO TRADICIONAL.

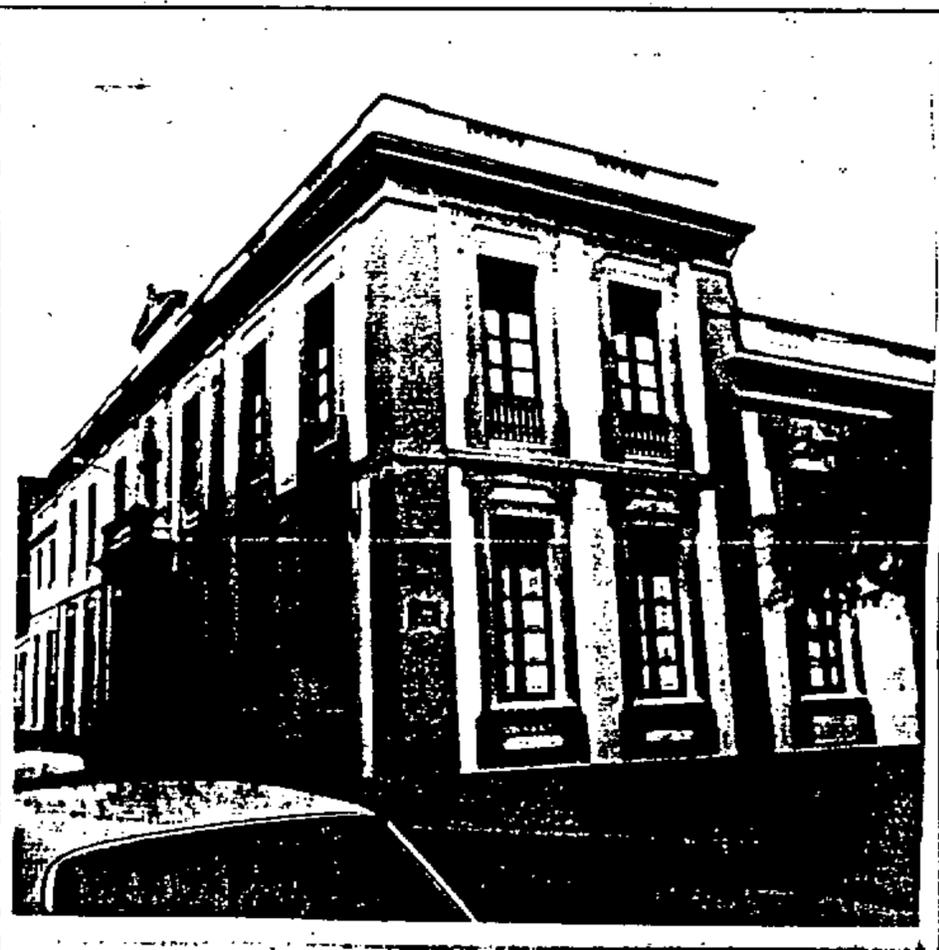
FOTOGRAFIA

Nº 45

TIPO EDIFICATORIO
EDIFICIO PRISMATICO CON GRAN PATIO CENTRAL CUBIERTO.

TIPO DE FACHADA
DE COMPOSICION SIMETRICA Y BALCON EN SEGUNDA PLANTA.

SISTEMA CONSTRUCTIVO
MUROS DE CARGA Y FORJADOS.

MATERIALES
TAPIAL, ENFOSCADOS A LA CAL Y CARPINTERIA DE MADERA.

ESTADO DE CONSERVACION
BUENO

INTERES ES UN ELEMENTO SINGULAR CON UN DISEÑO HISTORICISTA DE CIERTO RELIEVE.

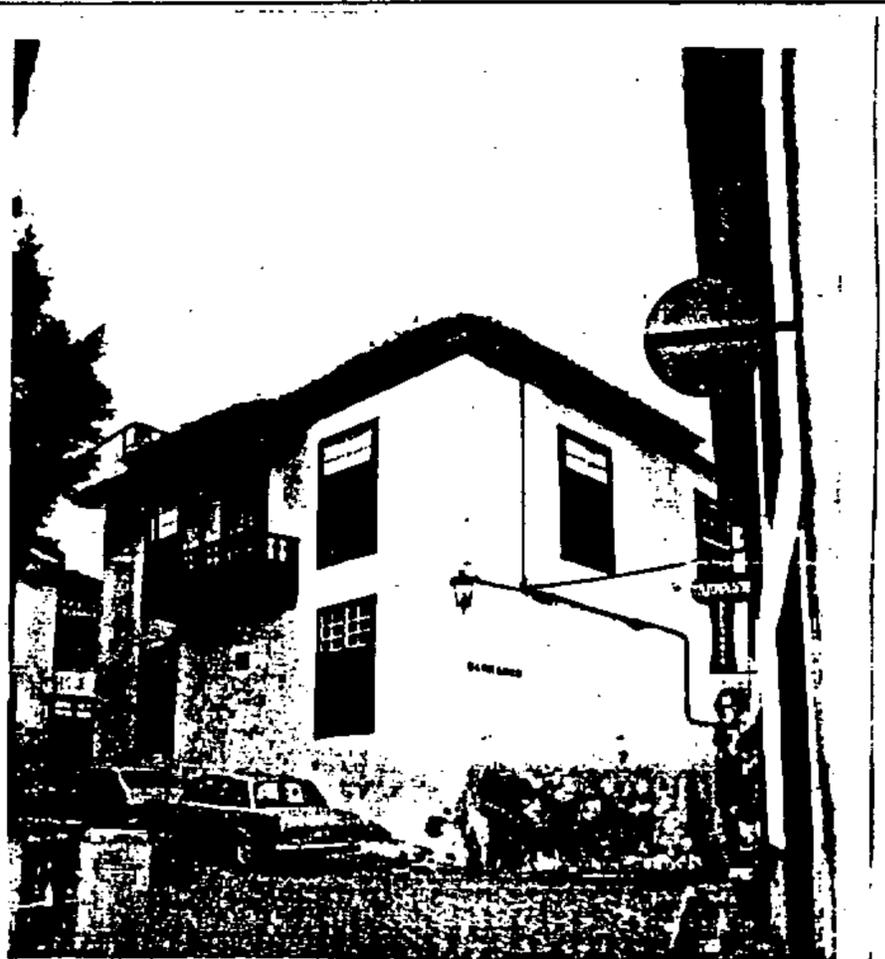
FOTOGRAFIA

Nº 47

TIPO EDIFICATORIO
CONJUNTO DE NAVES QUE FORMAN UN PATIO EN U.

TIPO DE FACHADA
PLANA CON UN BALCON TRADICIONAL HACIA LA PLAZA.

SISTEMA CONSTRUCCION
MUROS DE CARGA Y TEJADOS A CUATRO AGUAS.

MATERIALES
TAPIAL, ENFOSCADO A LA CAL, CARPINTERIA DE MADERA Y TEJA.

ESTADO DE CONSERVACION
BUENO

INTERES
FORMA PARTE DEL CONJUNTO TRADICIONAL DE LA PLAZA DE LA PILA.

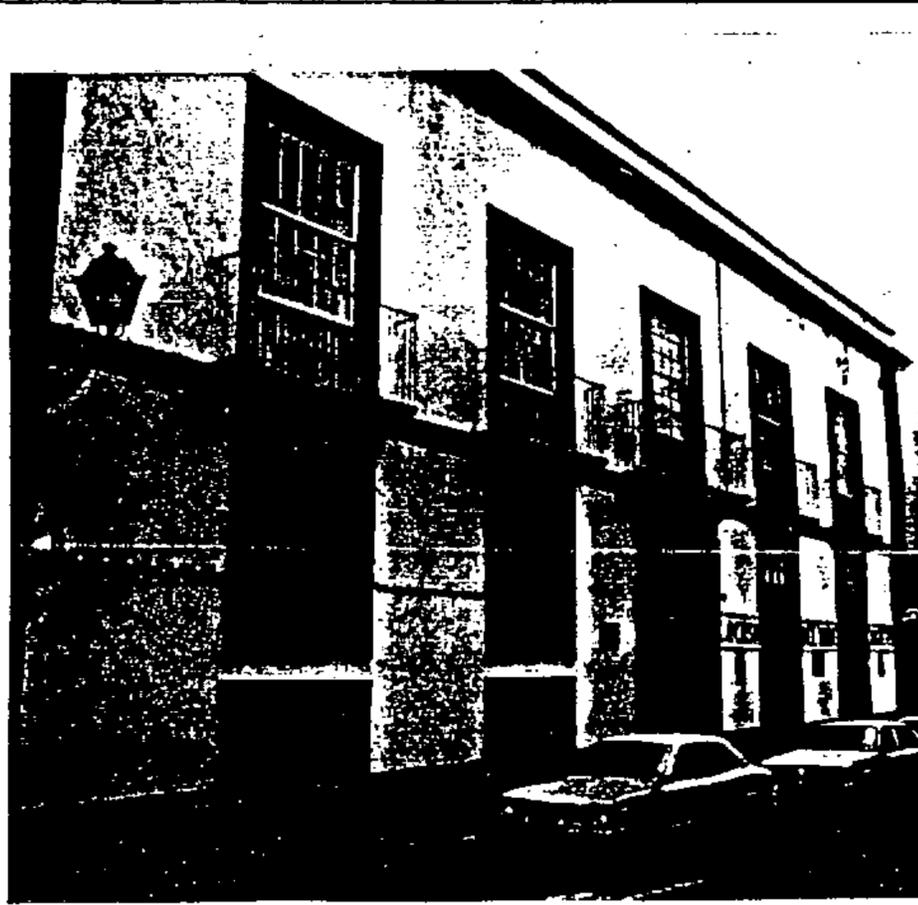
FOTOGRAFIA

DIRECCION POSTAL **SAN SEBASTIAN, 6**
 Ref. Catastral: 16-89-7.-03

TIPO EDIFICATORIO **GRAN CASA DE DOS NAVES PARALELAS A FACHADA Y PATIO TRASERO CON CUERPOS AÑADIDOS.**

TIPO DE FACHADA **SIMETRICA DE CARACTER NEOCLASICO CON BALCONES DE HIERRO TORNEADO.**

SISTEMA CONSTRUCTIVO
MUROS DE CARGA Y TEJADOS A CUATRO AGUAS.

MATERIALES **TAPIAL, ENFOSCADOS A LA CAL, CANTERIA DE PIEDRA, CARPINTERIA DE MADERA, CERRAJERIA TORNEADA Y TEJA.**

ESTADO DE CONSERVACION
EXCELENTE

INTERES
FACHADA NEOCLASICA CON UN AUSTERO DISEÑO DE LA CANTERIA.

NIVEL DE PROTECCION
INTEGRAL

INTERVENCIONES PERMITIDAS
RESTAURACION

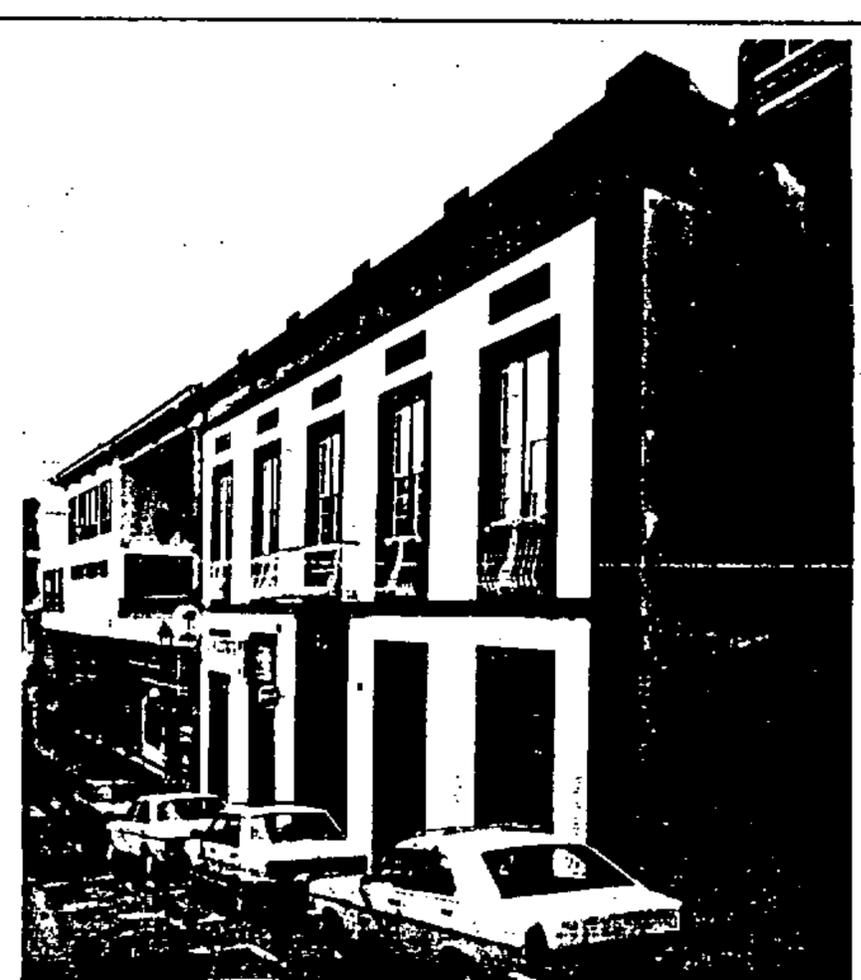
FOTOGRAFIA

DIRECCION POSTAL SAN SEBASTIAN, 22
 Ref. Catastral: 17-89-8.-04

CONJUNTO DE NAVES QUE CONFORMAN VARIOS PATIOS LATERALES.

PLANA DE COMPOSICION SIMETRICA CON CUATRO HUECOS. SE REMATA CON UN ANTETECHO DE PIEDRA.

MUROS DE CARGA Y FORJADOS DE MADERA.

TAPIAL, ENFOSCADO A LA CAL, CARPINTERIA DE MADERA

BUENO

INTERES TIENE UN GRAN INTERES POR SU SENCILLEZ FORMAL Y SER DE LOS ESCASOS EJEMPLOS DE EDIFICIOS TRADICIONALES DE TRES PLANTAS.

INTEGRAL

RESTAURACION

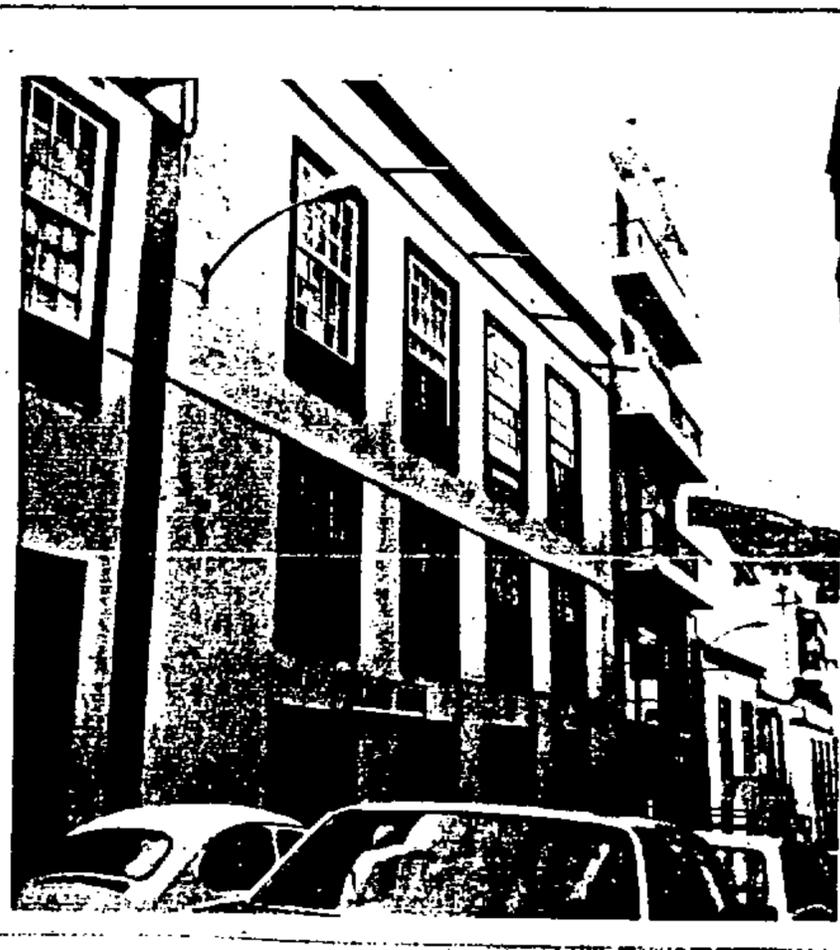
FOTOGRAFIA

DIRECCION POSTAL SAN SEBASTIAN, 24
Ref. Catastral: 17-89-8.-05

TIPO EDIFICATORIO CONJUNTO DE NAVES QUE CONFORMAN VARIOS PATIOS LATERALES. LA PRIMERA CRUJIA HA SIDO REFORMADA.

TIPO DE FACHADA PLANA CON COMPOSICION SIMETRICA DE TRES HUECOS , SE REMATA CON ANTETECHO DE FABRICA.

MUROS DE CARGA CON TEJADOS A CUATRO AGUAS Y FORJADO.

TAPIAL, ENFOSCADO A LA CAL, CARPINTERIA DE MADERA Y TEJA.

BUENO

CONTRIBUYE A LA CARACTERIZACION DEL CONJUNTO HISTORICO TRADICIONAL.

AMBIENTAL

REHABILITACION Y CONSERVACION

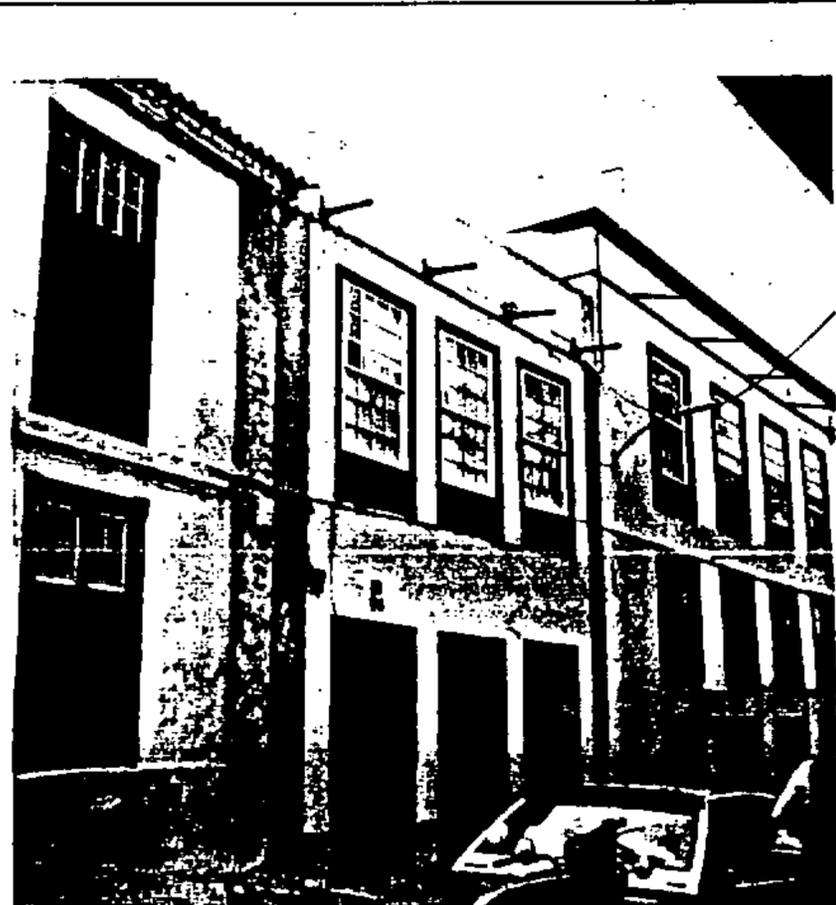
FOTOGRAFIA

DIRECCION POSTAL SAN SEBASTIAN, 26
Ref. Catastral: 17-89-0.-06

CONJUNTO DE NAVES QUE CONFORMAN UN PATIO LATERAL.

PLANA CON COMPOSICION SIMETRICA DE TRES HUECOS.

MUROS DE CARGA CON TEJADOS A CUATRO AGUAS Y FORJADO.

TAPIAL, ENFOSCADO A LA CAL, CARPINTERIA DE MADERA Y TEJA.

BUENO

CONTRIBUYE A LA CARACTERIZACION DEL CONJUNTO HISTORICO TRADICIONAL.

AMBIENTAL

REHABILITACION Y CONSERVACION
