# PLAN ESPECIAL DE PROTECCION DEL CONJUNTO HISTORICO DE LA VILLA DE LA OROTAVA

AYUNTAMIENTO DE LA VILLA DE LA OROTAVA

OA3 OFICINA DE ARQUITECTURA TRES SLP

## Tomo 4 Índice por calles (v.2)

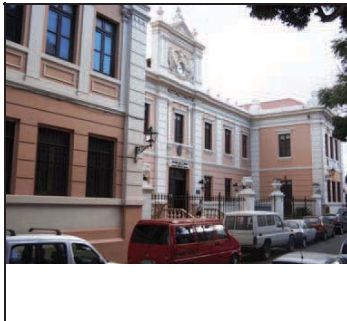
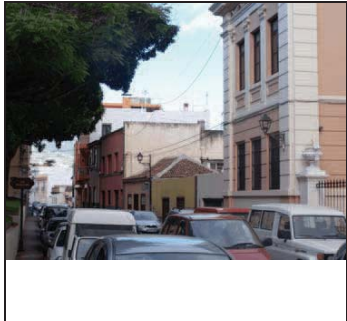
| DATOS HISTÓRICOS | | | | DATOS ARQUITECTÓNICOS | | DENOMINACIÓN | | ID-CAT: | 08170-09 |
|---|---|---|---|---|--|---|--|---|---|
| <p>La precaria situación que vivía La Orotava a comienzos del siglo XX en materia docente, hizo que un inglés afincado en La Villa, John Stirling, propusiese en el año 1906 a la alcaldía, la fundación de un centro público bajo la tutela de los hermanos de La Salle. Así, en 1909, se instaló dicha comunidad entre una población que supo agradecer el gesto, hasta el punto de que en 1913 Tomás Zerolo y Nicandro González Borges (quién legó los solares oportunos), emprendieron las gestiones para construir un colegio moderno, capaz de cubrir las necesidades del alumnado y de los docentes.</p> <p>Se encargó la obra al arquitecto Mariano Estanga, quien la entregó en 1919, bajo el monumentalismo de un eclectismo plagado de referencias historicistas que lograron darle un aire modernizador a la gigantesca mole construida.</p> | | | | <p>La obra se levanta sobre tres plantas y sótano, para cumplir con tres necesidades impuestas por el programa inicial del encargo: internado (vivienda de hermanos y alumnado), el aula (aulas y laboratorios) y edificio religioso (capilla). La planta de la mole forma una "H", quedando un patio central de proporciones rectangulares como núcleo de distribución interior. Como elemento de interés arquitectónico, destacamos la escalera que, partiendo desde el hall, conduce a las plantas superiores.</p> | | <b>DIRECCIÓN MUNICIPAL</b><br>PLAZA FRANCHY ALFARO | | <b>NUMERO</b><br>5 | |
| <b>RESIDENCIAL</b><br><input type="checkbox"/> | <b>PLANTA 1</b><br><input type="checkbox"/> | <b>PLANTA 2</b><br><input type="checkbox"/> | <b>PLANTA 3</b><br><input checked="" type="checkbox"/> | Edificio de estilo ecléctico levantado entre 1913 y 1919 según el proyecto del arquitecto Mariano Estanga. | | | | | |

| DATOS HISTÓRICOS | | | | DATOS ARQUITECTÓNICOS | | DENOMINACIÓN | | ID-CAT: | 08170-09 |
|---|---|---|---|---|--|---|--|---|---|
| | | | | Conservación y restauración. Se debe realizar un Proyecto de Restauración de acuerdo a lo establecido en la Normativa del Plan Especial. No se admite la realización de obra nueva. Se admite la cubrición del patio interior con elementos ligeros de acuerdo a lo establecido en la Normativa del Plan especial. | | | | | |

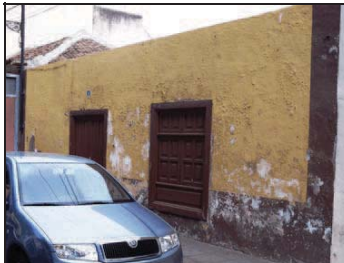
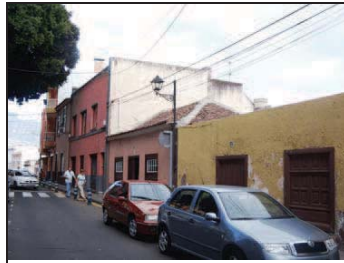
| DATOS HISTÓRICOS | | | | DATOS ARQUITECTÓNICOS | | DENOMINACIÓN | | ID-CAT: | 08170-33 | |
|---|---|---|---|---|--|---|--|---|---|---|
| <p>Vivienda de carácter tradicional, cuya construcción debió ejecutarse a lo largo del siglo XVIII, si bien es cierto que comienzos del siglo XX se le practicó una reforma en la que la principal intervención fue la colocación de un antepecho que oculta la cubierta al exterior.</p> | | | | <p>Este inmueble presenta como rasgo de mayor interés, los vanos de madera que se articulan en una fachada que se prolonga hasta ocultar una cubierta tradicional.</p> | | Casa anónima | | ID-CAT: | 08170-33 | |
| RESIDENCIAL | <input checked="" type="checkbox"/> | <input type="checkbox"/> | <input type="checkbox"/> | <p>Edificio de estilo popular que forma parte del elenco patrimonial de La Orotava.</p> | | | | | | <p>Inmuebles Catalogados</p> <p>Inmueble edificado</p> <p>Inmueble no edificado</p> |

| DATOS HISTÓRICOS | | | | DATOS ARQUITECTÓNICOS | | DENOMINACIÓN | | ID-CAT: | 08170-33 | |
|---|---|---|---|---|--|---|--|---|---|---|
| SERVICIOS | <input type="checkbox"/> | <input type="checkbox"/> | <input type="checkbox"/> | <p>Rehabilitación, remodelación e intervención de obra nueva. Se debe realizar un proyecto de rehabilitación del inmueble y además debe contemplar la ejecución de la remodelación de una parte de la edificación existente en la parcela, así como desarrollar el proyecto de la intervención de obra nueva propuesta de acuerdo a lo establecido en la ficha de intervención por manzana y a las condiciones generales establecidas en la Normativa del Plan Especial.</p> | | <p>08170-33</p> | | | | |

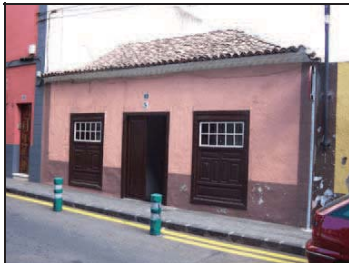
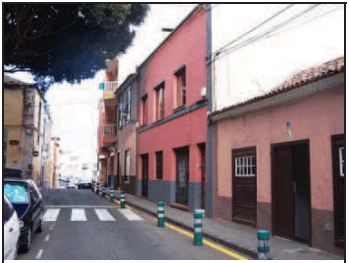
| DATOS HISTÓRICOS | | | | DATOS ARQUITECTÓNICOS | | DENOMINACIÓN | | ID-CAT: | 08170-34 | |
|---|---|---|---|---|---|---|---|---|---|---|
| Inmueble de uso doméstico levantado con anterioridad al siglo XIX, bajo los cánones del estilo tradicional, como lo demuestra el esquematismo de su frontis. | | | | La fachada de esta casa terrera se ampara en el organigrama básico que utilizan todas las arquitecturas populares de la Villa: ventana/puerta/ventana. Desde una perspectiva patrimonialista, nos interesan la calidad de los diseños de las carpinterías de sus ventanas y el mantenimiento de una línea volumétrica baja que se remata con una cubierta de teja árabe a cuatro aguas. | | DIRECCIÓN MUNICIPAL | | NUMERO | | |
| RESIDENCIAL | <input checked="" type="checkbox"/> | <input type="checkbox"/> | <input type="checkbox"/> | Edificio de uso doméstico levantado con anterioridad al siglo XIX que representa un modelo arquitectónico muy asentado en esta Villa. | | | | | | Inmuebles Catalogados |

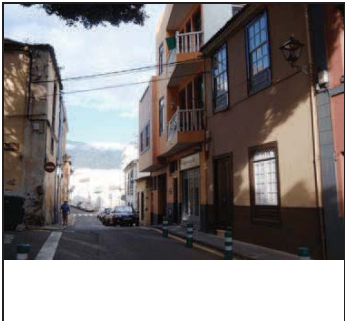
| DATOS HISTÓRICOS | | | | DATOS ARQUITECTÓNICOS | | DENOMINACIÓN | | ID-CAT: | 08170-36 | | |
|---|---|---|---|---|--|---|---|---|---|---|--|
| RESIDENCIAL | PLANTA 1 | PLANTA 2 | PLANTA 3 | Inmueble de edificación antigua que ha sido reformado en su fachada hasta darle un aspecto ecléctico. | | | | | | Inmuebles Catalogados | |

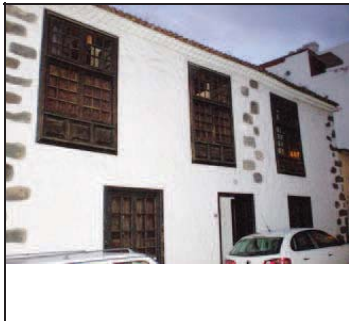
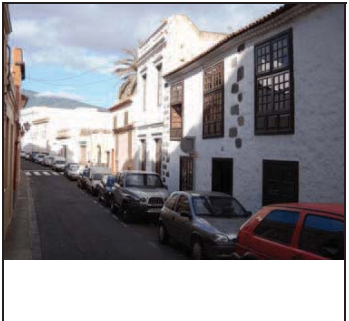
| DATOS HISTÓRICOS | | | | DATOS ARQUITECTÓNICOS | | DENOMINACIÓN | | ID-CAT: | 08170-40 | | |
|---|---|---|---|---|--|---|---|---|---|---|--|
| RESIDENCIAL | <input checked="" type="checkbox"/> | <input checked="" type="checkbox"/> | <input type="checkbox"/> | Arquitectura doméstica erigida en el siglo XVIII siguiendo los cánones del mudéjarismo arquitectónico. | | | | | | Inmuebles Catalogados | |

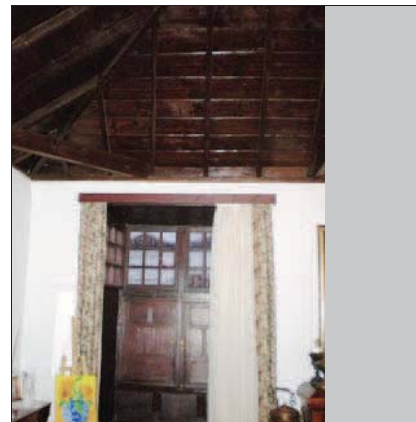
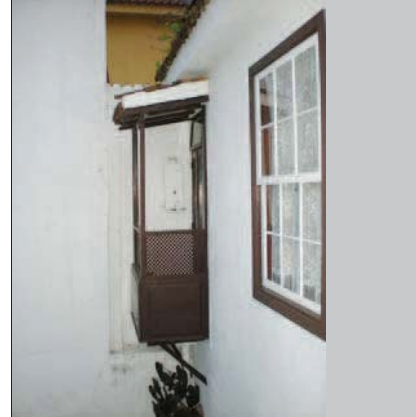
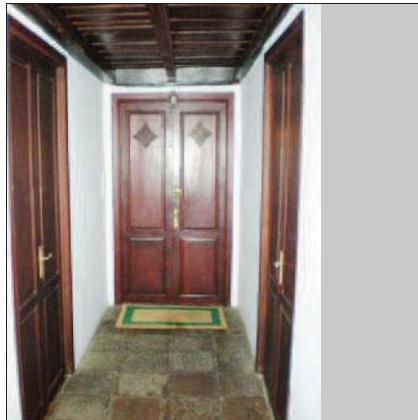
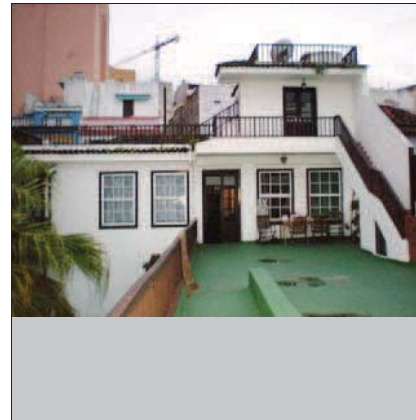
El interior de este inmueble responde a una serie de intervenciones efectuadas con el doble objeto de restaurar los aspectos más significativos de su fisonomía original, al tiempo que mejorar las condiciones de habitabilidad de la vivienda. En tal sentido, los elementos añadidos han tratado de ser integrados en la estructura primigenia de la edificación. No obstante, prevalece el interés sobre aquellas piezas vinculadas a la personalidad de esta vivienda tradicional como es el caso de la techumbre que cubre la crujía principal o los pies derechos que sustentan la galería que articula el patio interior.

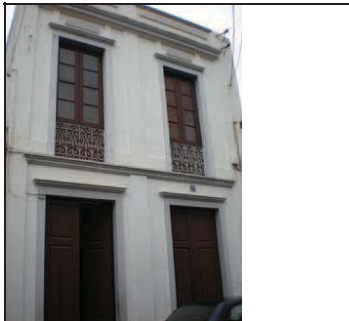
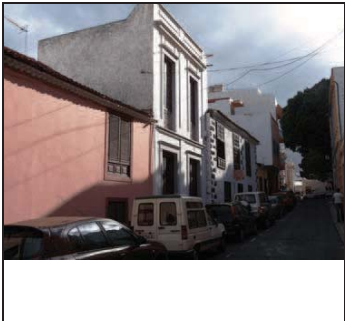
| USOS ACTUALES | | | | VALORACIÓN DEL INMUEBLE | | PLANO DE SITUACION | |
|---|---|---|---|---|--|---|--|
| RESIDENCIAL | PLANTA 1 | PLANTA 2 | PLANTA 3 | Destaca en este inmueble su fachada de estilo ecléctico, cuyo origen se sitúa en los años iniciales del siglo XX. | | | |

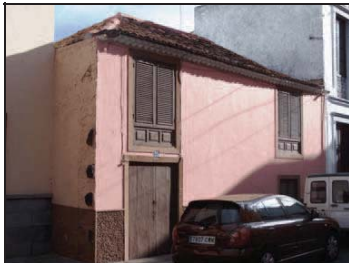
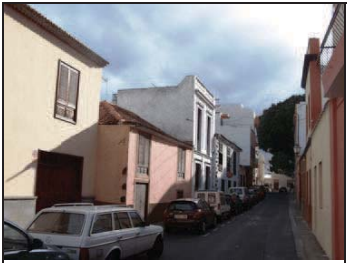
| DATOS HISTÓRICOS | | | | DATOS ARQUITECTÓNICOS | | DENOMINACIÓN | | ID-CAT: | 08170-42 |
|---|---|---|---|---|--|---|---|---|---|
| RESIDENCIAL | PLANTA 1 | PLANTA 2 | PLANTA 3 | Edificación de carácter tradicional cuyo origen se remonta a finales del siglo XVIII. | | | | | |

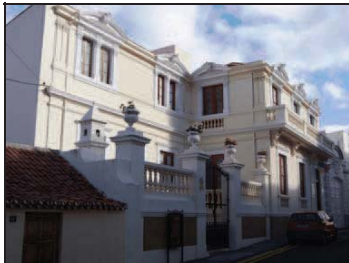
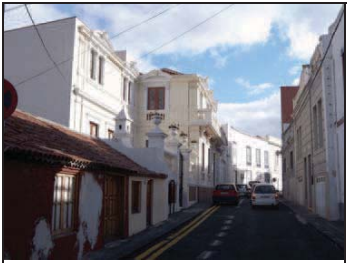
| DATOS HISTÓRICOS | | | | DATOS ARQUITECTÓNICOS | | DENOMINACIÓN | | ID-CAT: | 08170-50 |
|---|---|---|---|---|--|---|--|---|---|
| RESIDENCIAL | <input checked="" type="checkbox"/> | <input checked="" type="checkbox"/> | <input type="checkbox"/> | Edificio ecléctico diseñado por Mariano Estanga, en sendas reformas efectuadas en 1913 y 1925. | | | | | |

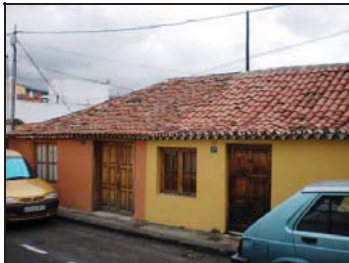
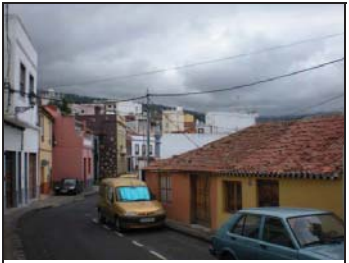
| DATOS HISTÓRICOS | | | | DATOS ARQUITECTÓNICOS | | DENOMINACIÓN | | ID-CAT: | 08170-51 | |
|---|---|---|---|---|--|---|---|---|---|---|
| RESIDENCIAL | PLANTA 1 | PLANTA 2 | PLANTA 3 | Inmueble de estilo tradicional canario que sigue los esquemas de la representativa casa terrera. | | | | | | Inmuebles Catalogados |

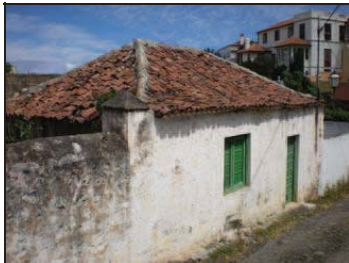
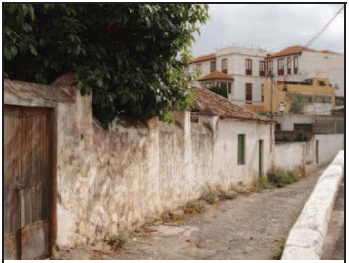
| DATOS HISTÓRICOS | | | | DATOS ARQUITECTÓNICOS | | DENOMINACIÓN | | ID-CAT: |
|---|---|---|---|---|--|---|--|---|
| RESIDENCIAL | PLANTA 1 | PLANTA 2 | PLANTA 3 | Casa terrera de estilo tradicional, cuyo origen se sitúa con anterioridad al siglo XIX. | | | | |

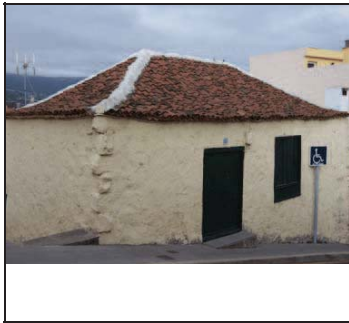
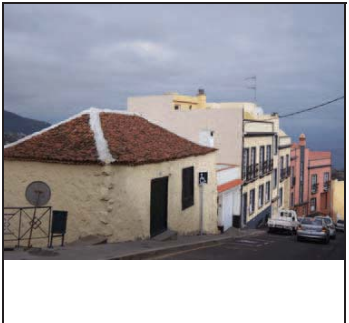
| DATOS HISTÓRICOS | | | | DATOS ARQUITECTÓNICOS | | DENOMINACIÓN | | ID-CAT: | 09077-06 |
|---|---|---|---|---|--|---|--|---|---|
| Edificio de estilo popular, cuyo origen arquitectónico está datado con anterioridad al siglo XIX y cuyo uso es, y ha sido, exclusivamente doméstico. | | | | La fachada se revela como el elemento patrimonial de mayor interés. Así, el esquematismo típico de la vivienda popular (puerta y ventana) se inserta en un paramento tosco de piedra y adobe. | | DIRECCIÓN MUNICIPAL | | NUMERO | |

| DESCRIPCIÓN INTERIOR | |
|---|--|
| No ha sido posible acceder al interior del inmueble, por lo que se deberá realizar un Plan Director de Rehabilitación según lo establecido en el Art. 31 de la Normativa del Plan Especial de Protección. | |

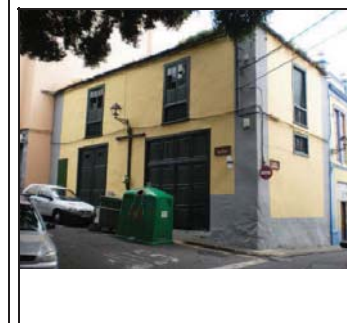
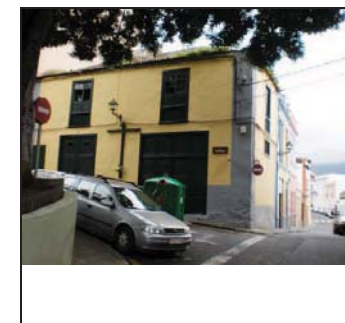
Inmueble de uso industrial erigido bajo pautas de la arquitectura tradicional.

Rehabilitación.  
Se debe realizar un proyecto de rehabilitación del inmueble de acuerdo a las condiciones generales establecidas en la Normativa del Plan Especial. No se admite la intervención de obra nueva.

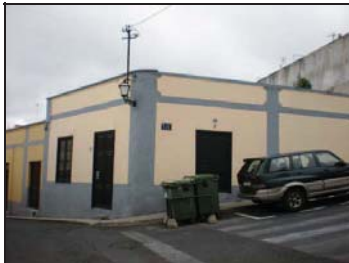
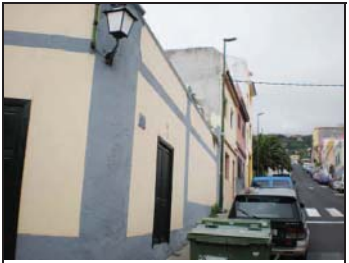
| DATOS HISTÓRICOS | | | | DATOS ARQUITECTÓNICOS | | DENOMINACIÓN | | ID-CAT: |
|---|---|---|---|---|--|---|--|---|
| RESIDENCIAL | PLANTA 1 | PLANTA 2 | PLANTA 3 | Casa terrera de carácter popular arquetípica del sector en el que se ubica. | | | | |

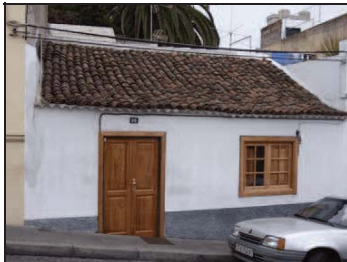
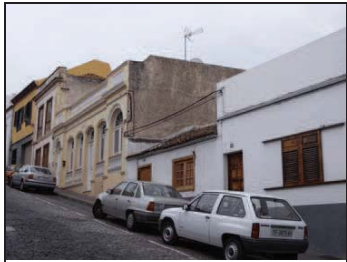
| DATOS HISTÓRICOS | | | | DATOS ARQUITECTÓNICOS | | DENOMINACIÓN | | ID-CAT: | 10040-12 |
|---|---|---|---|---|--|---|--|---|---|
| RESIDENCIAL | PLANTA 1 | PLANTA 2 | PLANTA 3 | Inmueble representativo de la arquitectura tradicional de la zona bajo la modalidad de casa terrera. | | | | | |

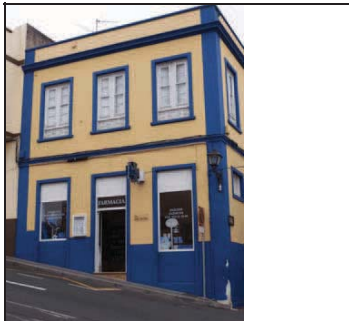
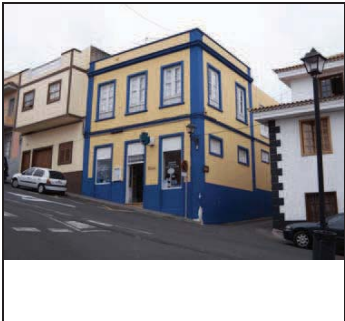
| DATOS HISTÓRICOS | | | | DATOS ARQUITECTÓNICOS | | DENOMINACIÓN | | ID-CAT: |
|---|---|---|---|---|--|---|--|---|
| RESIDENCIAL | PLANTA 1 | PLANTA 2 | PLANTA 3 | Edificio ecléctico que rige la línea volumétrica imperante en el sector urbano en el que se encuentra situado. | | | | |

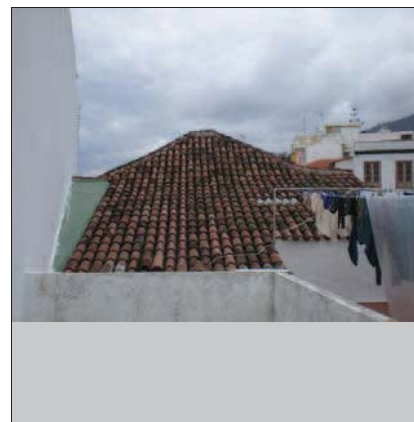
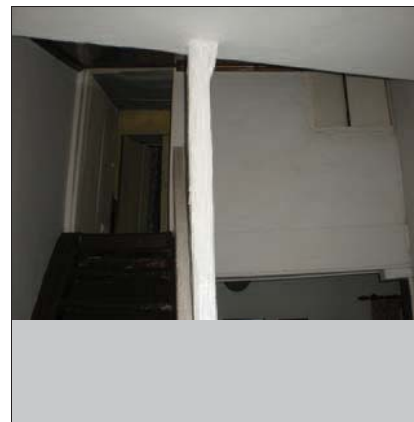
Vivienda de corte tradicional que se mantiene en un óptimo estado de conservación. En este inmueble se conjuga de manera efectiva la habitabilidad y la conservación, manteniendo intacta la esencia de la vivienda. Deben destacarse las cubiertas, el forjado de entreplanta, así como la escalera de acceso al nivel superior, de corte muy tradicional.

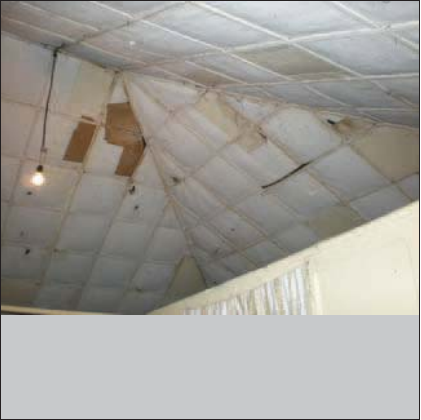
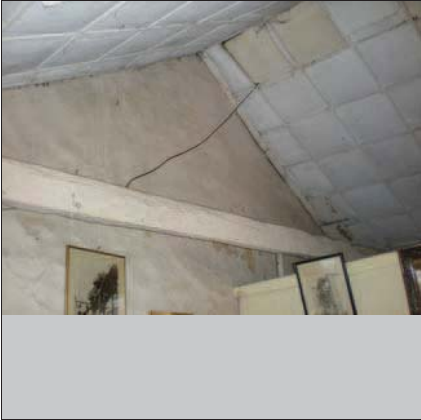
| <b>DIRECCIÓN MUNICIPAL</b> | PLAZA DE LA PIEDAD | <b>NUMERO</b> | 12-11A | <b>DENOMINACIÓN</b> | Casa anónima | <b>ID-CAT:</b> | 10040-52 |

| DESCRIPCIÓN INTERIOR | |
|---|--|
| <p>Este inmueble de escaso volumen, mantiene en buen estado de conservación la cubierta original a cuatro aguas, que permanece oculta en su interior por telas de saco. Mantiene la fachada con la distribución original de puerta-ventana y las carpinterías tradicionales.</p> | |

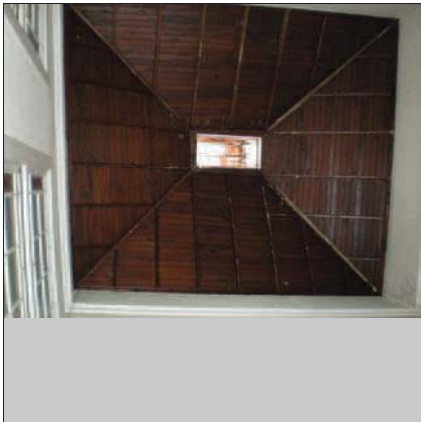
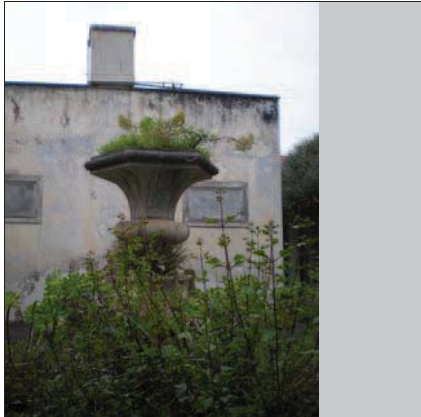
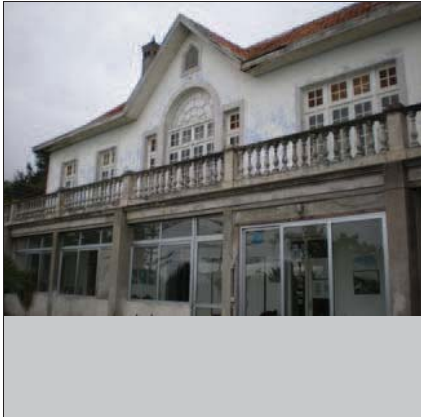
| DIRECCIÓN MUNICIPAL | | LEÓN | NUMERO | 77 | DENOMINACIÓN | Casa Fuentes | ID-CAT: | 10088-61 |
|---|---|---|---|---|---|---|---|---|
| <div>DESCRIPCIÓN INTERIOR</div> <div>Esta edificación se encuentra en mal estado de conservación en diversas zonas, debido a filtraciones de agua que han perjudicado en gran medida uno de los salones principales de la vivienda.<br/>Destaca el estrecho patio interior, concebido a modo de gran zaguán, con vanos de guillotina y vitrales de elegante sencillez.<br/>El cuerpo central de la casa suponía el lugar de encuentro principal, donde se disponen las estancias más nobles, en torno a una larga galería acristalada de corte anglosajón. Allí se sitúa un gran salón comedor, con las paredes revestidas en madera de cuarterones y pavimentos de losa. Este espacio, tiene salida al balcón principal de la vivienda, al que se accede a través de un vano de arco de medio punto con vitrales de colores. En esta balconada, se encuentran los accesos a otras estancias, también constituidos por vanos de vitrales de colores pero de forma cuadrangular.<br/>La crujía se ve rematada por una cubierta de teja plana que se encuentra en el centro sobre el vano principal, realizando un singular cuerpo a dos aguas con chimenea lateral.<br/>Este inmueble supone un ejemplo único en la Villa, poseyendo en su parte posterior un jardín de estilo romántico con dos antiguas fuentes de piedra originales de gran belleza y un ejemplar de drago de gran porte.<br/>Además, el recinto se completa con un granero de probable construcción en el siglo XVIII y que supone una edificación de alto valor patrimonial desde un punto de vista arquitectónico y etnográfico.</div> | | | | | | | | |

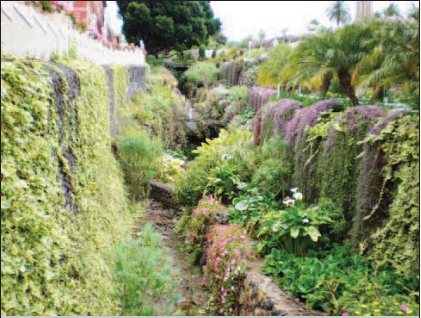
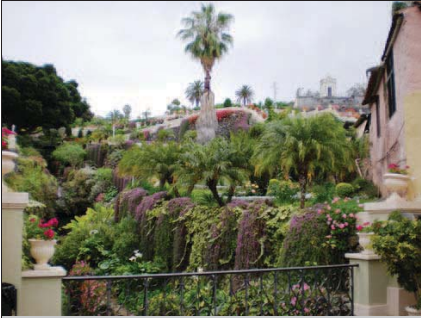
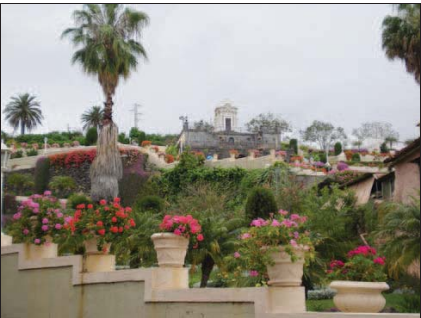
| <b>DIRECCIÓN MUNICIPAL</b> | PLAZA DE LA CONSTITUCIÓN | <b>NUMERO</b> | 7 | <b>DENOMINACIÓN</b> | Jardines del Marquesado de la Quinta Roja | <b>ID-CAT:</b> | 10102-01 |

Conservación, restauración y rehabilitación.  
Se debe realizar un proyecto de rehabilitación del inmueble de acuerdo a las condiciones generales establecidas en la Normativa del Plan Especial.  
No se admite la intervención de obra nueva.

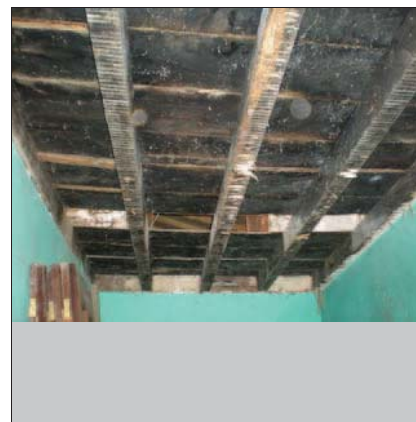
F1

Producto de una serie de reformas en el interior que no llegaron a concluirse, esta edificación ha quedado completamente al descubierto. Debido a estas reformas, la apariencia de la vivienda se ha visto desvirtuada en gran medida. Aún así, se conserva la estructura, la fachada y el forjado de entreplanta aunque en un mal estado de conservación.

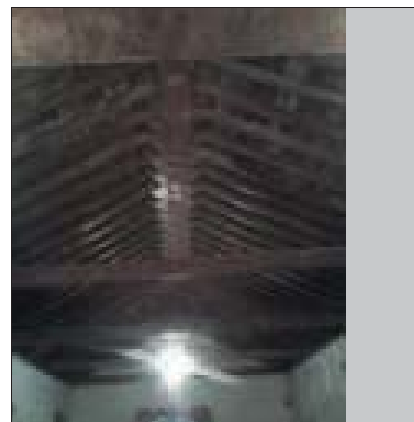
F1

En esta pequeña ermita destaca la pureza de sus paramentos interiores, que muestran la rusticidad propia de su primitiva edificación. La tradicional cubierta inclinada se transfiere al interior en un artesonado alargado y de trazado sencillo. Entre los elementos de mayor interés destacan la tosca pila de piedra así como el austero retablo que preside la composición.

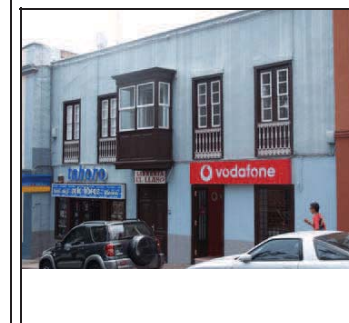
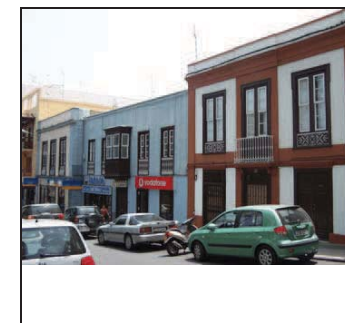
El edificio posee un alto interés como inmueble decimonónico que presenta un balcón único en el contexto villero.

Rehabilitación y remodelación.  
Se debe realizar un proyecto de rehabilitación del inmueble y además debe contemplar la ejecución de la remodelación de una parte de la edificación existente en la parcela de acuerdo a lo establecido en la ficha de intervención por manzana y a las condiciones generales establecidas en la Normativa del Plan Especial.

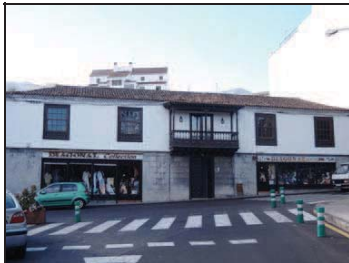
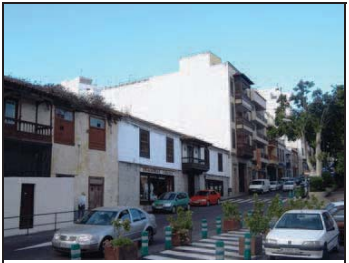
| DATOS HISTÓRICOS | | | | DATOS ARQUITECTÓNICOS | | DENOMINACIÓN | | ID-CAT: | 11153-43 |
|---|---|---|---|---|--|---|--|---|---|
| <p>Edificio de uso doméstico de estilo canario, levantado junto a la vivienda contigua (número 54) por el presbítero Ignacio Hernández del Álamo, en pleno siglo XVIII frente al antiguo Hospital de San Sebastián. Desde el año 1902 dicha casa pertenece a la misma familia, llegando a ser durante décadas el dispensario del doctor Juan Manuel del Castillo Díaz. A lo largo de este tiempo, el inmueble ha experimentado notables reformas que salvo detalles aislados, han alterado ostensiblemente la esencia constructiva tradicional con que fue concebido. En 2002 fue declarada junto a la casa número 54, Bien de Interés Cultural, bajo la categoría de Monumento.</p> | | | | <p>Inmueble construido entre medianeras, sobre una planta en forma de "U" que deja un elegante patio en el centro geométrico de la propiedad. De este modo, la mole edificada queda definida por tres crujeas, cubiertas todas ellas por armaduras a cuatro aguas revestidas por teja árabe.</p> <p>La fachada principal se aloja sobre la calle Calvario, presentando una composición homogénea gracias a la racionalidad de sus vanos. En el centro del paño y como punto de máxima tensión, encontramos un balcón de líneas tradicionales con notables labores de carpintería.</p> <p>La planta baja de este inmueble ha conocido importantes intervenciones, dejándose notar sobremanera un zócalo de piedra que salvaguarda los escaparates que en dichos bajos se han abierto.</p> | | <p><b>DIRECCIÓN MUNICIPAL</b></p> <p>CALVARIO</p> <p><b>DIRECCION CATASTRAL</b></p> <p>CALVARIO</p> <p><b>REFERENCIA CATASTRAL:</b></p> <p>1115343CS5411N0001SG</p> <p><b>SITUACIÓN PATRIMONIAL:</b></p> <p><b>B.I.C.</b> <input checked="" type="checkbox"/></p> <p><b>RÉGIMEN DE PROPIEDAD</b></p> <p><b>RAZÓN:</b></p> | | <p><b>NUMERO</b></p> <p>52</p> <p><b>NUM-CAT:</b></p> <p>52</p> <p><b>COORDENADAS U.T.M.:</b></p> <p>0</p> <p><b>EXPEDIENTE INCOADO</b> <input type="checkbox"/></p> <p><b>PRIVADO</b> <input checked="" type="checkbox"/></p> <p><b>PÚBLICO</b> <input type="checkbox"/></p> | |
