SITUACION DE LOS ESPACIOS LIBRES, PARQUES
Y JARDINES PUBLICOS

4.5.- EQUIPO URBANO.-

4.5.1.- ZONAS LIBRES: PARQUES Y JARDINES PÚBLICOS.-

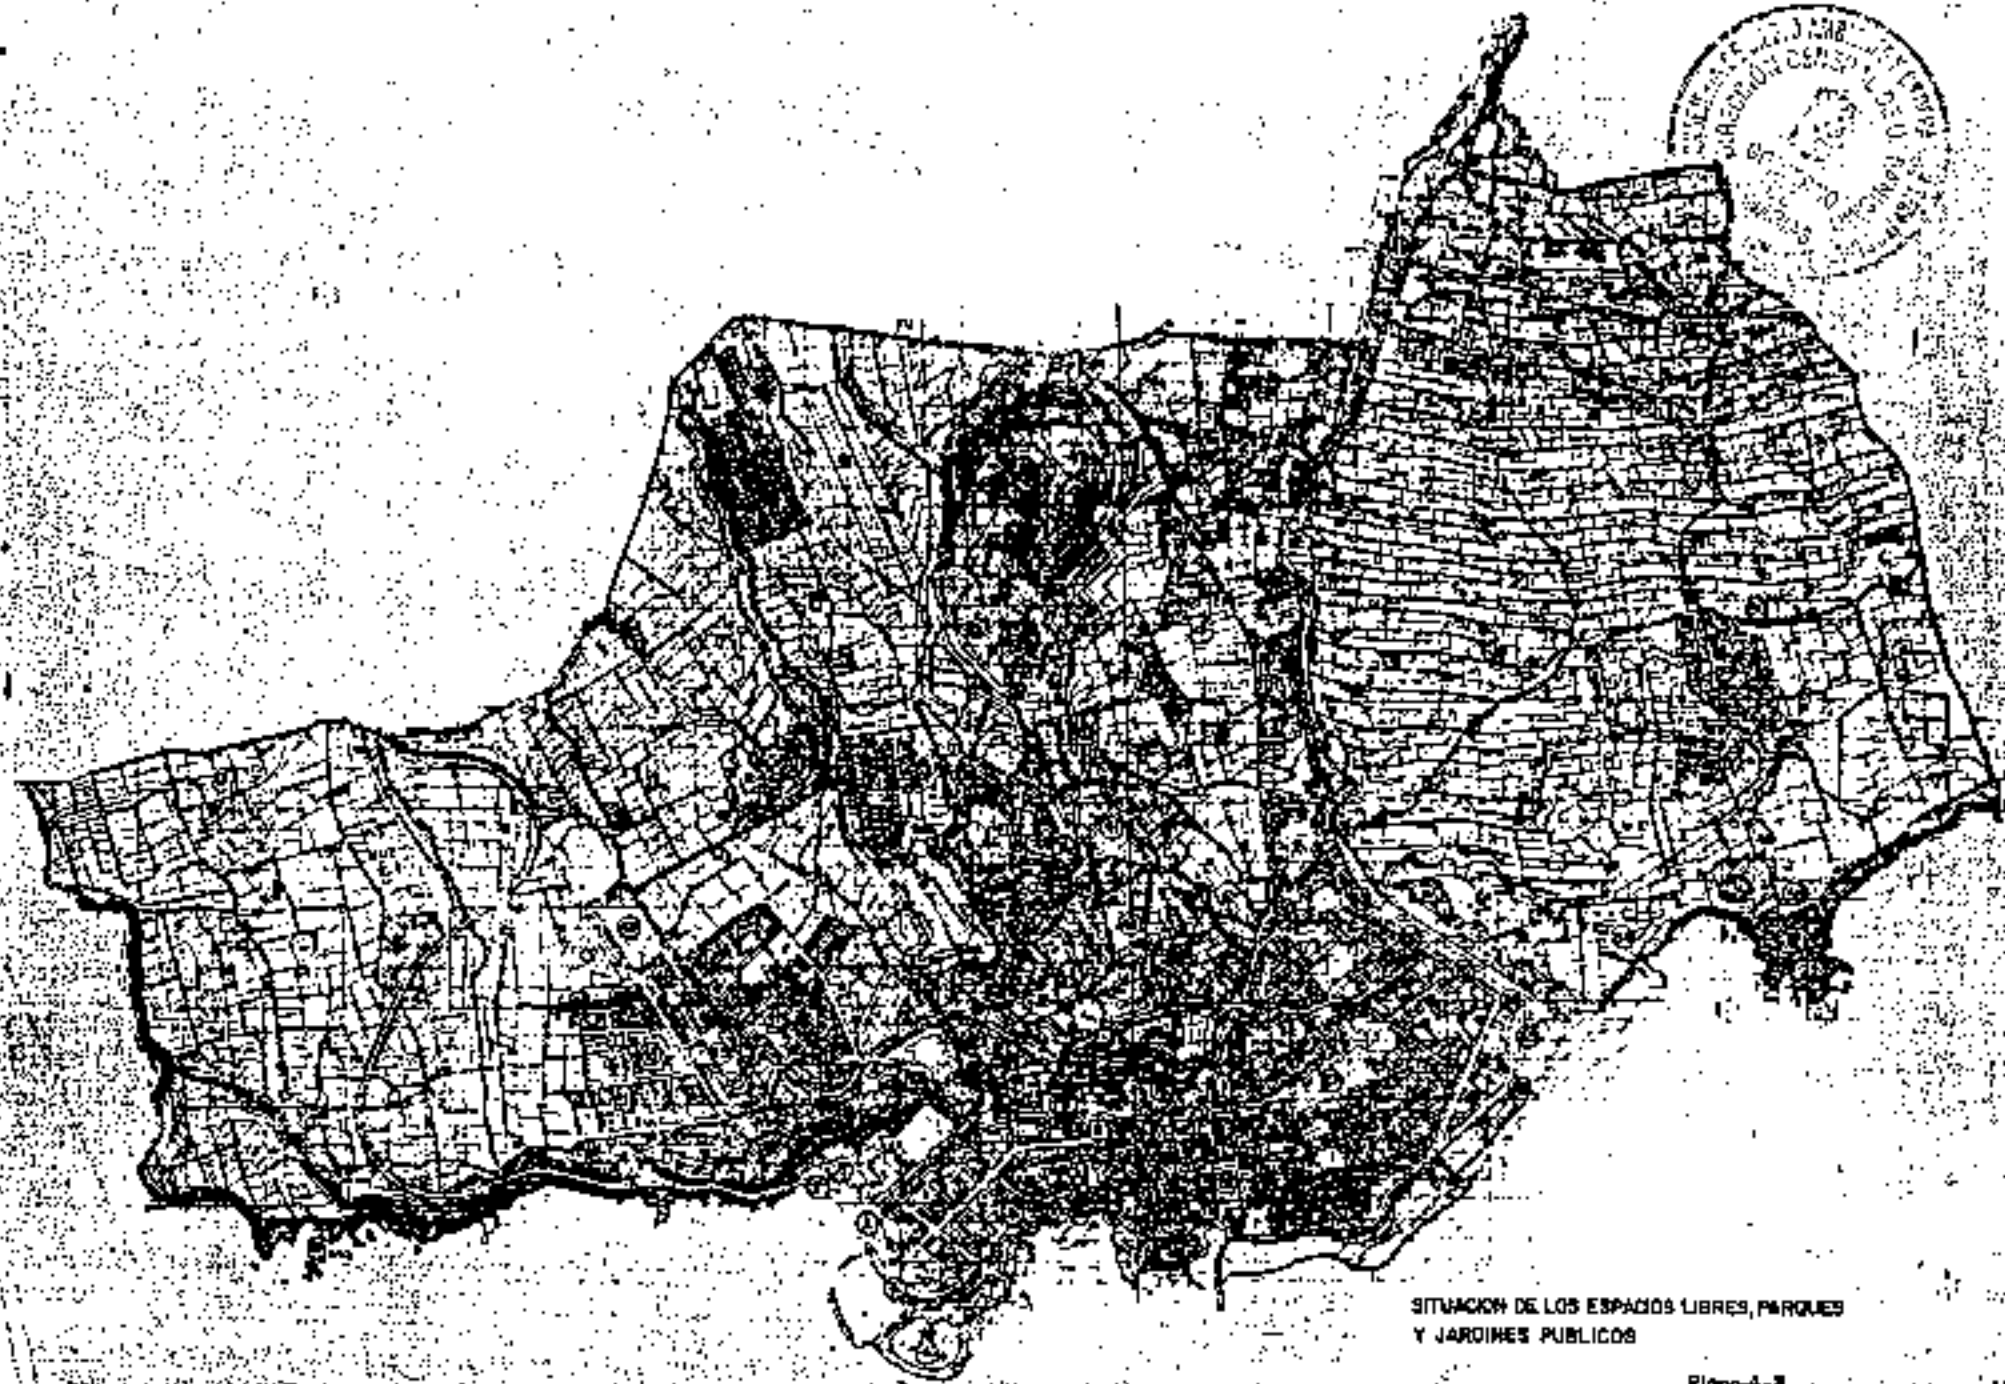
En el Plano N.º 4-11 se ubican los Parques y Jardines de carácter público existentes en el Municipio con la intención de detallar a continuación un listado de superficies referentes a cada zona, que nos permitan una evaluación zonal y cuantitativa, ya que este apartado ya ha sido visto con otro carácter en el punto 2.1.7 (Vegetación) y decididamente grafado en el Plano N.º 2-8.

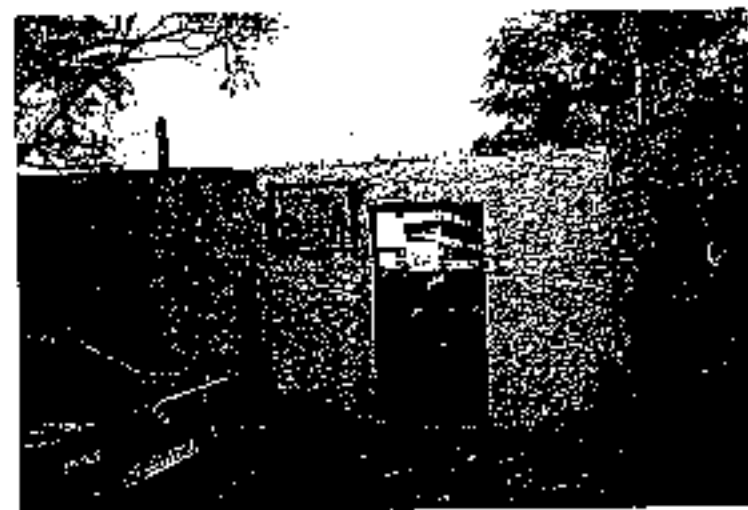
NOMBRE	CLASE	EDUCATIVO	
GUARDERIA "LA CHIRIPA"	DOMINIO	PRIVADO	
	PROPIEDAD		
SITUACION	ANEXO HOTEL LA CHIRIPA	SECTDR :	4
DESCRIPCION	SUPERFICIE SOLAR	560 m ²	
	SUPERFICIE CONSTRUIDA	75 m ²	
	TIPOLOGIA	EDF. ABIERTA	
	ESTADO DE MANTENIMIENTO	BUENO	
SITUACION URBANISTICA	CORRECTA		
OBSERVACIONES	ES UNA EDIFICACION INCLUIDA EN EL COMPLEJO DEL HOTEL LA CHIRIPA.

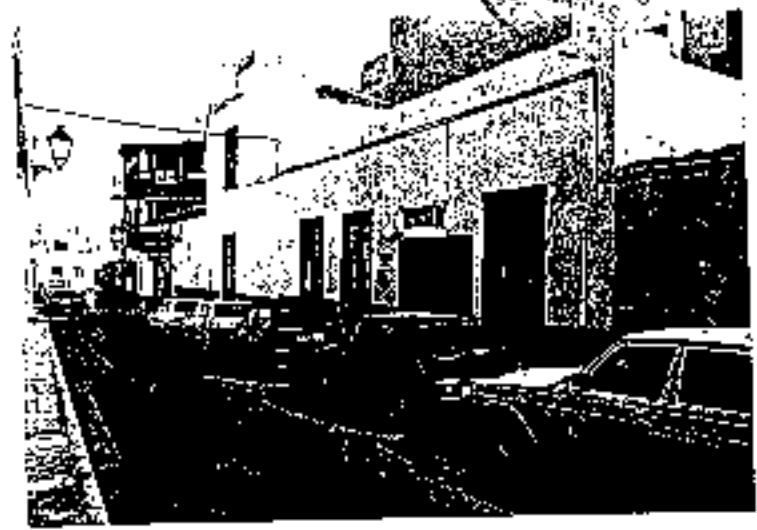
GUARDERIA "BAMBÍ"
C/TEOBALDO POWER

NOMBRE	CLASE	EDUCATIVO	
GUARDERIA "BAMBÍ"	DOMINIO	PRIVADO	
	PROPIEDAD	PRIVADO	
SITUACION	C/TEOBALDO POWER	SECTOR	1
DESCRIPCION	SUPERFICIE SOLAR	78 m2	
	SUPERFICIE CONSTRUIDA	208 m2	
	TIPOLOGIA	En planta baja a- dificiacion exiato te.	
	ESTADO DE MANTENIMIENTO	REGULAR	
SITUACION URBANISTICA			
OBSERVACIONES	Falta total de espacios libres.

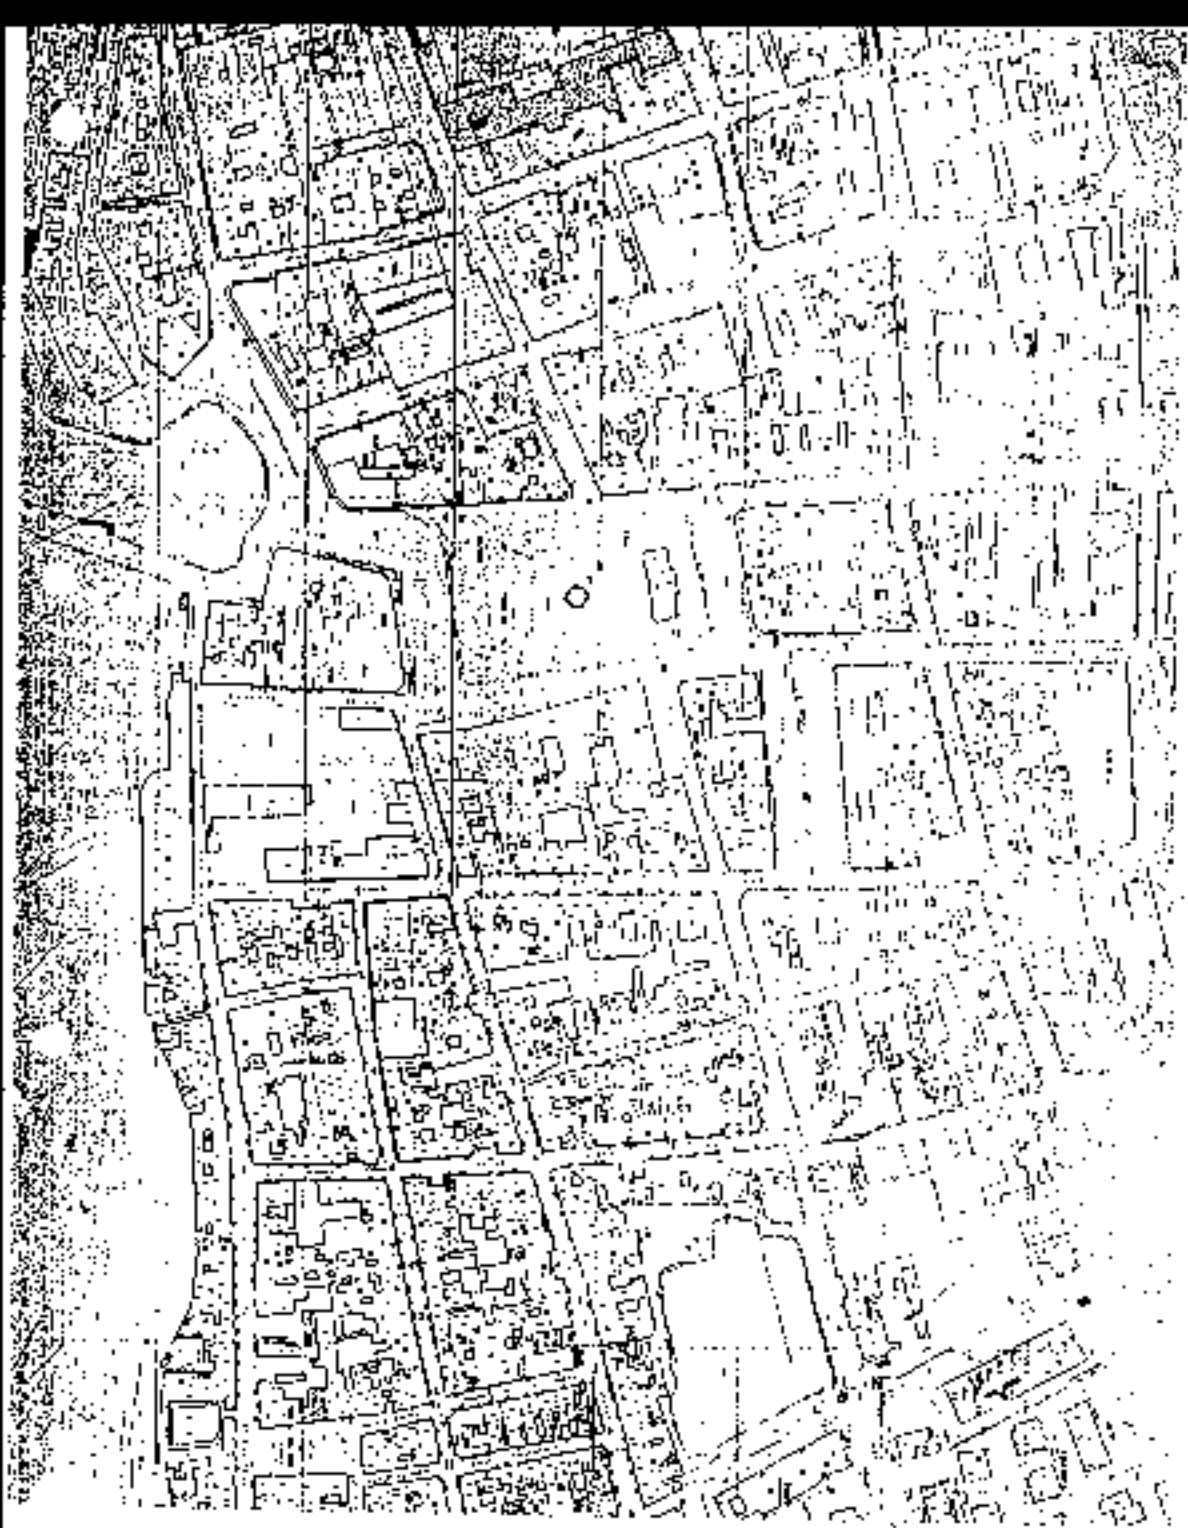
EQUIPO URBANO		Nº	E-6
NOMBRE		CLASE	EDUCATIVO
COLECTIVO TOMAS IRIARTE		DOMINIO	PUBLICO
		PROPIEDAD	N.E.C.
SITUACION	C/POLOMAN, 2/PLAZA LOLESTA	SECTOR	1
DESCRIPCION	SUPERFICIE SOLAR	4.000 m2	
	SUPERFICIE CONSTRUIDA	500 m2	
	TIPOLOGIA	EDF. CERRADA	
	ESTADO DE MANTENIMIENTO	REGULAR CON PROBLEMAS MANTENIM.	
SITUACION URBANISTICA	CORRECTA. PLAN GENERAL CASCO URBANO.		
OBSERVACIONES	Es el más afectado por la masificación. Sus instalaciones están casi obsoletas (edificio antiguo). Sus espacios libres son insuficientes, no hay espacio para la práctica del deporte. Recoge población escolar de casi todo el casco urbano y alrededores por el momento. Tiene 24 unidades, 20 E.G.B., 4 Preescolar, 1 educación especial. Total alumnos: 1022 Año 85-86. Buena localización. Problemas de acceso. Aparcamientos.		
FOTOGRAFIA	[Fotografía de la instalación]

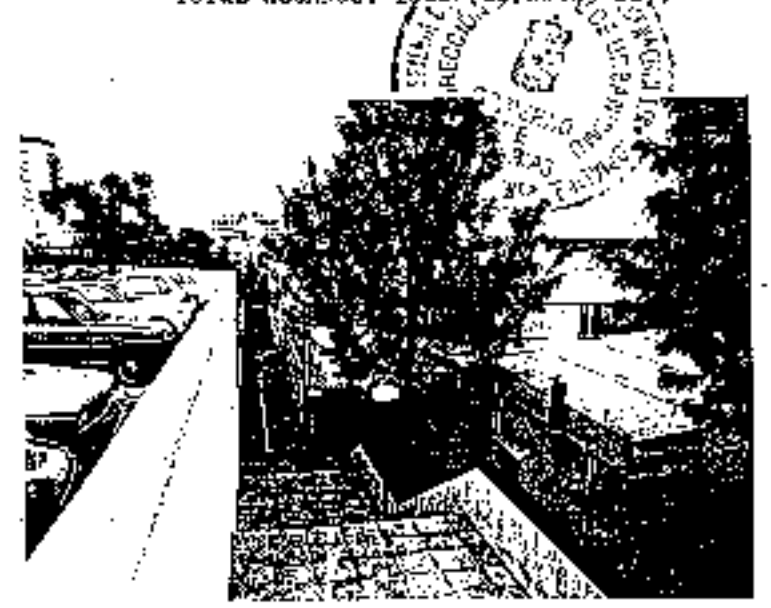
E.D. B. EL TEJAR
POLIGONO EL TEJAR

NOMBRE	CLASE	EDUCATIVO
	DOMINIO	PUBLICO
	PROPIEDAD	M.E.C.
SITUACION	POLIGONO EL TEJAR	SECTOR 3
DESCRIPCION	SUPERFICIE SOLAR	12.602 m2
	SUPERFICIE CONSTRUIDA	2.416 m2
	TIPOLOGIA	EDF. ABIERTA
	ESTADO DE MANTENIMIENTO	BUENO, PROBLEMAS MANTENIMIENTO.
BITUACION URBANISTICA	CORRECTA. ESTUDIO DETALLADO SUELO URBANO	
OBSERVACIONES	Edificio en aceptable estado de funcionamiento que se está viendo colapsado en su capacidad al estar inmerso en una zona de alto porcentaje residencial y que soporta la carga de demanda que tienen los barrios del Esquilón, Dehesa Baja y San Antonio.	
FOTOGRAFIA	Tiene 37 unidades, 32 E.B.B., 5 Preescolar, 1 Educación Especial. (Curso 85-86). TOTAL ALUMNOS: 1022.

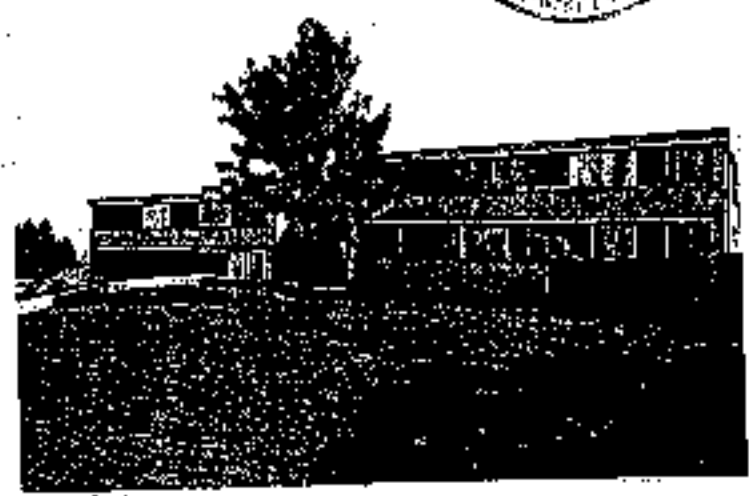
EQUIPO URBANO		Nº	410 E-9
NOMBRE		CLASE	EDECATIVO
E.C.B. LA VERA.		DOMINIO	PUBLICO
		PROPIEDAD	M.E.C.
SITUACION	CNO CARRIL/LA VERA	SECTOR	9
DESCRIPCION	SUPERFICIE SOLAR	13.000 m2	
	SUPERFICIE CONSTRUIDA	3.034 m2	
	TIPOLOGIA	BLOQUE BUENO, CON PROBLEMAS DE MANTENIMIENTO.	
	ESTADO DE MANTENIMIENTO		
SITUACION URBANISTICA	CORRECTA, PLAN PARCIAL, SECTOR 9		
OBSERVACIONES	Edificio en aceptable estado general y con zonas de expansión. Previsiblemente se va a desbordar inmediatamente puesto que el barrio de la Vera/Calle Nueva se incrementará rápidamente, ante el inmediato asentamiento familiar en el sector 9, polígono 1, del orden de 500 familias en 2 años. Hoy en día los núcleos de preescolar están en precarias condiciones, a excepción de unidades de reciente funcionamiento. Actualmente con obras de reforma en exteriores. Dificultad de acceso en vía de solución.		
FOTOGRAFIA	<p>Tiene 42 unidades. 35 E.C.B., 7 de Preescolar. Total Alumnos: 1.129 (85-86).</p>

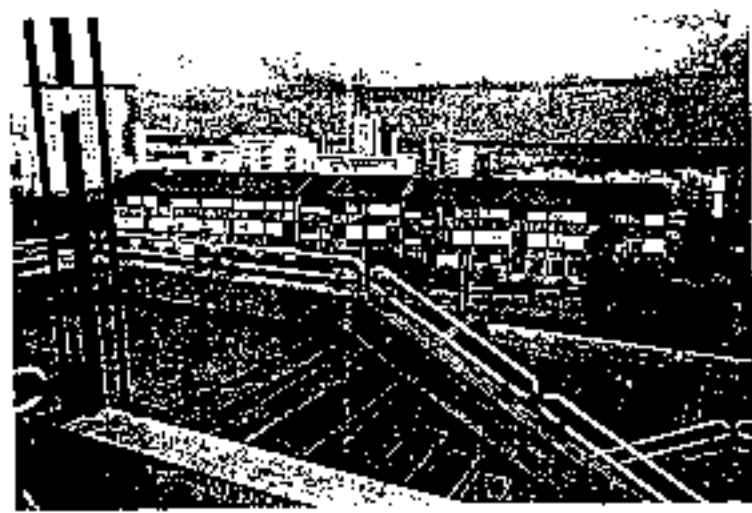
EQUIPO URBANO		Nº	E-15
NOMBRE		CLASE	EDUCATIVO
INSTITUTO NACIONAL DE B.U.P.		DOMINIO	PUBLICO
		PROPIEDAD	N.B.C.
SITUACION	POLIGONO EL TEJAR	SECTOR	3
DESCRIPCION	SUPERFICIE SOLAR	10.793 m ²	
	SUPERFICIE CONSTRUIDA	5.665 m ²	
	TIPOLOGIA	BLOQUE LINEAL	
	ESTADO DE MANTENIMIENTO	BUENO.	
SITUACION URBANISTICA	CORRECTA, ESTUDIO DETALLADO SUELO URBANO.		
OBSERVACIONES	Insuficiente para sus 910 alumnos Curso B5-86 que reciben clases en dos turnos.

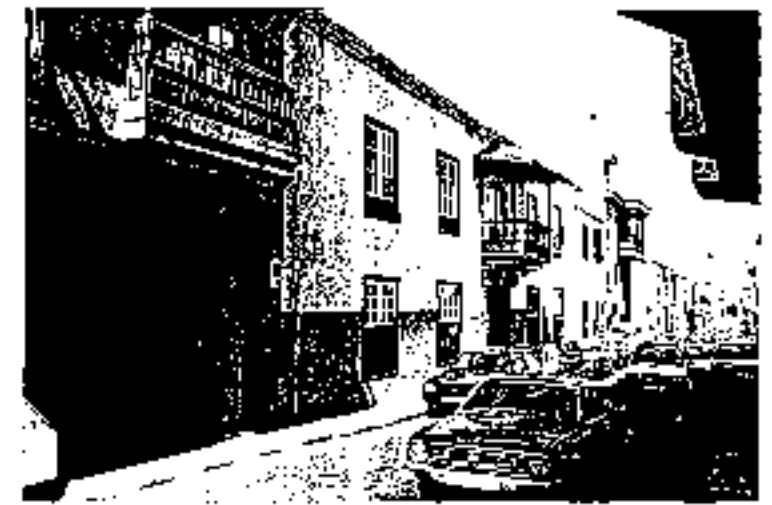
EDUCATIVO
CENTRO DE FORMACION PROFESIONAL
C/PEREZ ZAMORA

EQUIPO URBANO		Nº	E-16	282
NOMBRE		CLASE	EDUCATIVO	
CENTRO FORMACION PROFESIONAL		DOMINIO	PUBLICO	
		PROPIEDAD	MUNICIPAL	
SITUACION	C/PEREZ ZAMORA,	SECTOR	1	
DESCRIPCION	SUPERFICIE SOLAR	440 m2		
	SUPERFICIE CONSTRUIDA	692 m2		
	TIPOLOGIA	EDF. CERRADA		
	ESTADO DE MANTENIMIENTO	REGULAR.		
SITUACION URBANISTICA	CORRECTA, EDIFICIO A CONSERVAR.			
OBSERVACIONES	<p>Es una edificación a conservar en nivel C-3. En un 30%.</p> <p>El uso educacional le es correcto por la flexibilidad de uso que la normativa da a este tipo de edificaciones.</p> <p>No es el uso más adecuado por razones de espacio y distribución.</p>			
FOTOGRAFIA

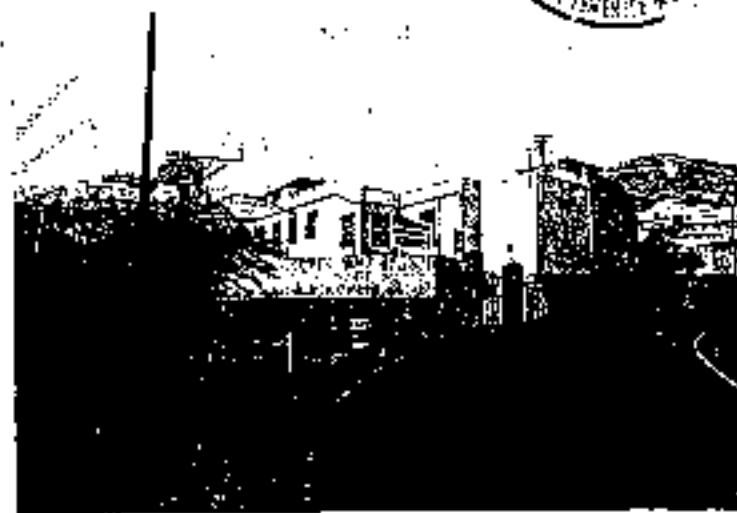
NOMBRE	CLASE	EDUCATIVO
CENTRO DE EDUCACION ESPECIAL.	DOMINIO	PUBLICO
	PROPIEDAD	ASPRONTE
SITUACION	VERA ALTA.	SECTOR 1
DESCRIPCION	SUPERFICIE SOLAR	4,200 m ²
	SUPERFICIE CONSTRUIDA	756 m ²
	TIPOLOGIA	SDF. ADOSADA
	ESTADO DE MANTENIMIENTO	REGULAR.
SITUACION URBANISTICA	CORRECTA. ESTUDIO DETALLADO SUELO URBANO.	
OBSERVACIONES	Su uso se implanta en construcción. Existencia de problemas de mantenimiento.	
FOTOGRAFIA

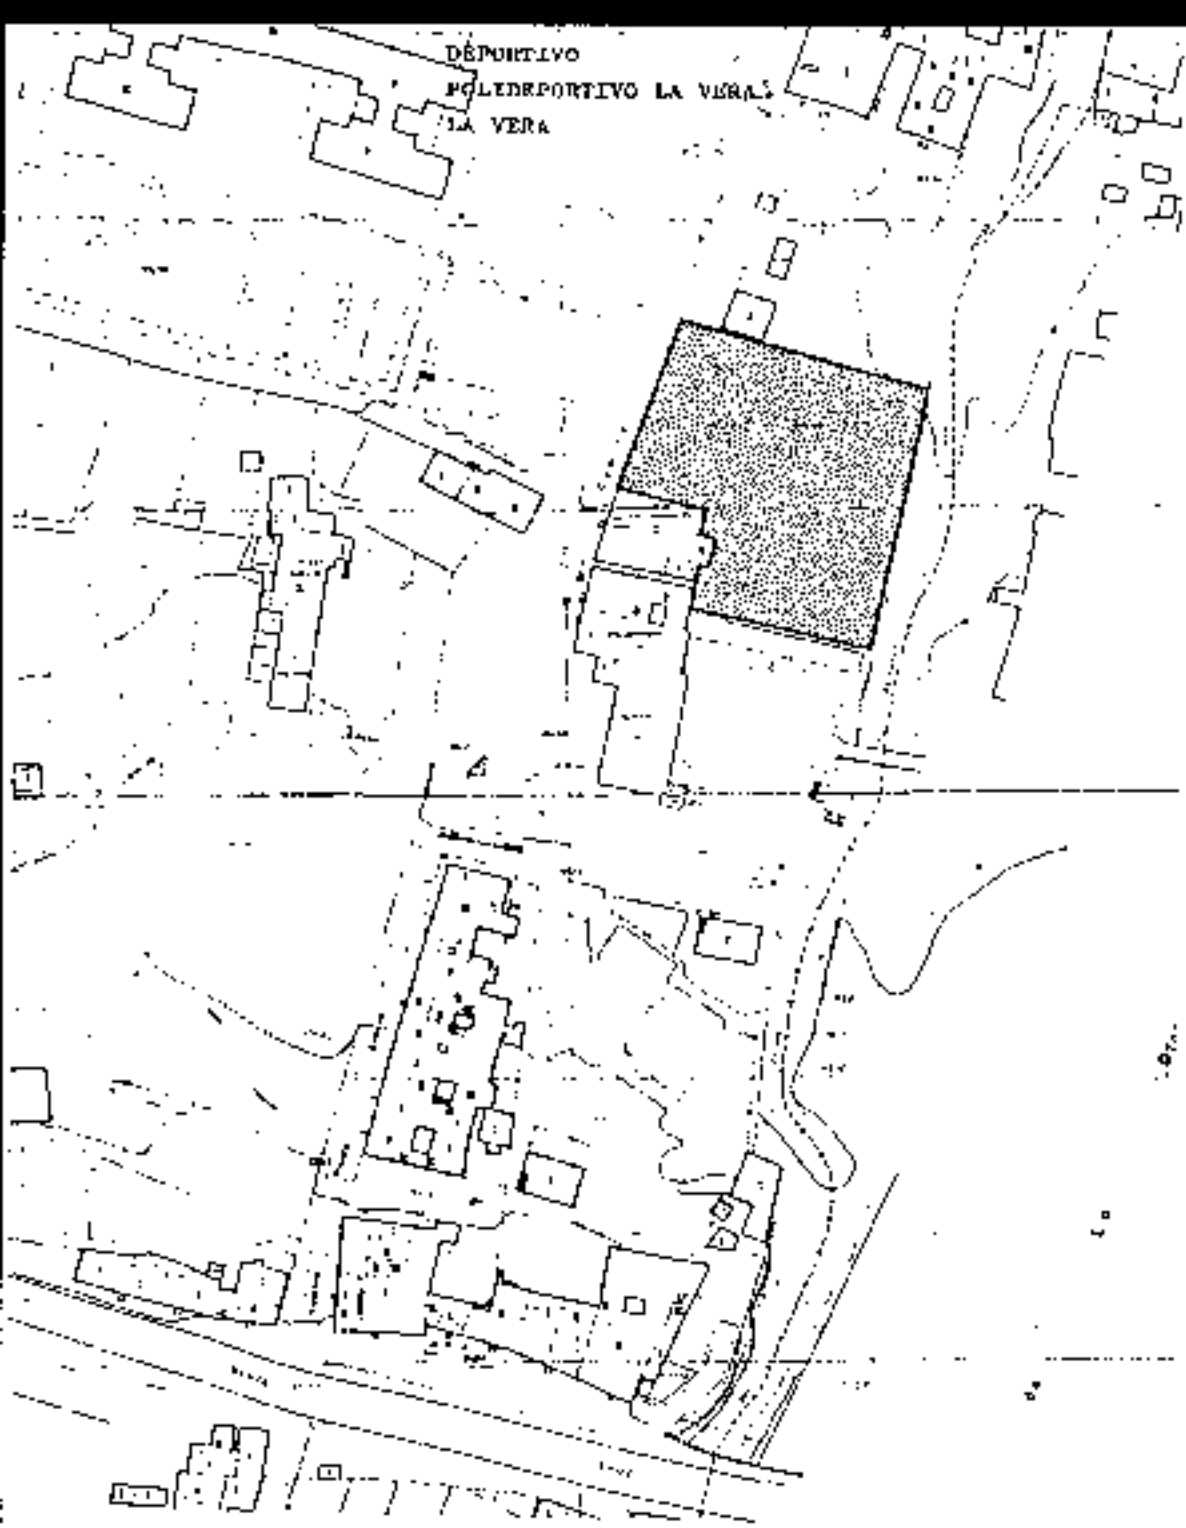
EQUIPO URBANO		Nº	D-1 28
NOMBRE		CLASE	DEPORTIVO
POLIDEPORTIVO LA VERA		DOMINIO	PUBLICO
		PROPIEDAD	MUNICIPAL
SITUACION		SECTOR	9
DESCRIPCION	SUPERFICIE SOLAR	1.877 m ²	
	SUPERFICIE CONSTRUIDA	75 m ²	
	TIPOLOGIA		
	ESTADO DE MANTENIMIENTO	REGULAR	
SITUACION URBANISTICA	CORRECTA. ESTUDIO DETALLADO SUELO URBANO		
OBSERVACIONES	Adolece de zonas idóneas de vestuarios. Corresponde su uso con unidades de preescolar. Sucesivas transformaciones lo tiene deteriorado.		
FOTOGRAFIA

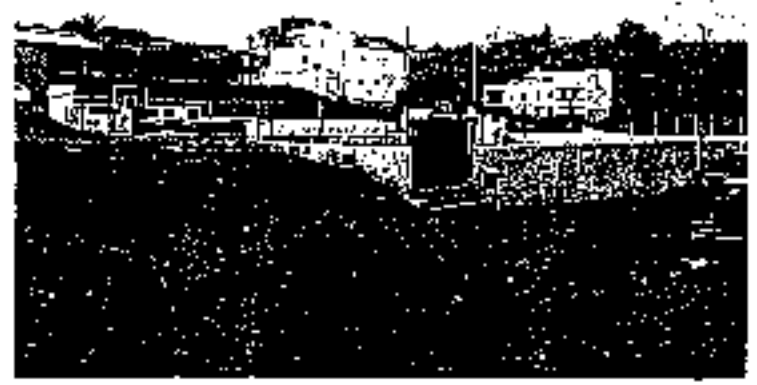
NOMBRE		CLASE	DEPORTIVO
POLIDEPORTIVO DESCUBIERTO BARRIO SAN ANTONIO.		DOMINIO	PUBLICO
		PROPIEDAD	MUNICIPAL
SITUACION	SAN ANTONIO	SECTOR	
DESCRIPCION	SUPERFICIE SOLAR	1.100 m ²	
	SUPERFICIE CONSTRUIDA	50 m ²	
	TIPOLOGIA		
	ESTADO DE MANTENIMIENTO	BUENO	
SITUACION URBANISTICA	CORRECTA. ESTUDIO DETALLADO SUELO URBANO		
OBSERVACIONES	Adidos de urbanización perimetral. Requiere graderíos e iluminación.

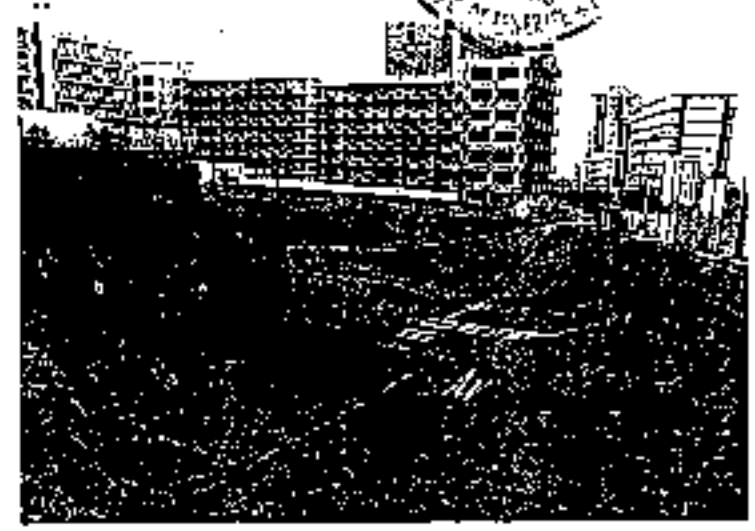
DEPORTIVO
 POLIDEPORTIVO CUBIERTO
 AVDA MELCHER 102

EQUIPO URBANO		Nº	n-4
NOMBRE	CLASE	DEPORTIVO	
POLIDEPORTIVO CUBIERTO	DOMINIO	PUBLICO	
	PROPIEDAD	MUNICIPAL	
SITUACION		SECTOR	3
DESCRIPCION	SUPERFICIE SOLAR	2.700 m ²	
	SUPERFICIE CONSTRUIDA	5.180 m ²	
	TIPOLOGIA	EDP. AISLADA	
	ESTADO DE MANTENIMIENTO	EN CONSTRUCCION	
SITUACION URBANISTICA	CORRECTA. ESTUDIO DETALLADO SUELO URBANO		
OBSERVACIONES	En Enero de 1.987 comienza las obras de construcción.

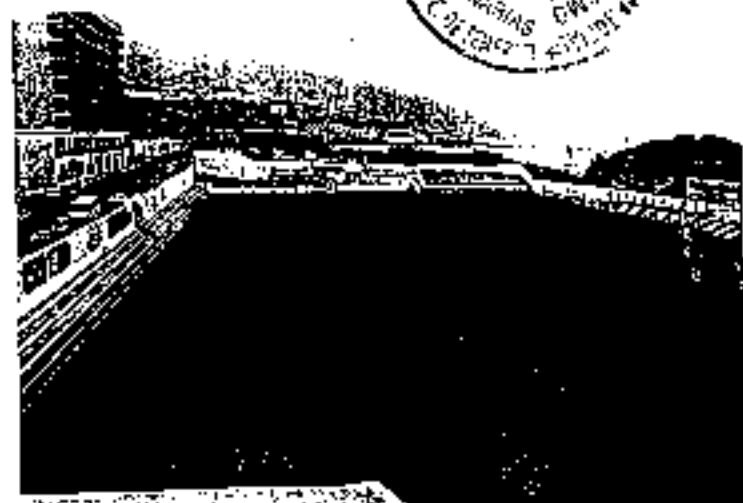
CAMPO DE FUTBOL "EL PESON"
C/LUIS LAVAGGI

NOMBRE		CLASE	DEPORTIVO
CAMPO DE FUTBOL "EL PESON".		DOMINIO	PUBLICO
		PROPIEDAD	MUNICIPAL
SITUACION	C/LUIS LAVAGGI	SECTOR	1
DESCRIPCION	SUPERFICIE SOLAR		9.000 M2.
	SUPERFICIE CONSTRUIDA		. 350 m2
	TIPOLOGIA		
	ESTADO DE MANTENIMIENTO		RX REMODELACION
SITUACION URBANISTICA	INCORRECTA, AFECTADA POR VIARIO, PLAN GENERAL UNIDAD LOS GUIRRES.		
OBSERVACIONES	Se ha de plantear nueva ubicacion por afectacion /Ineficiencia de superficie.

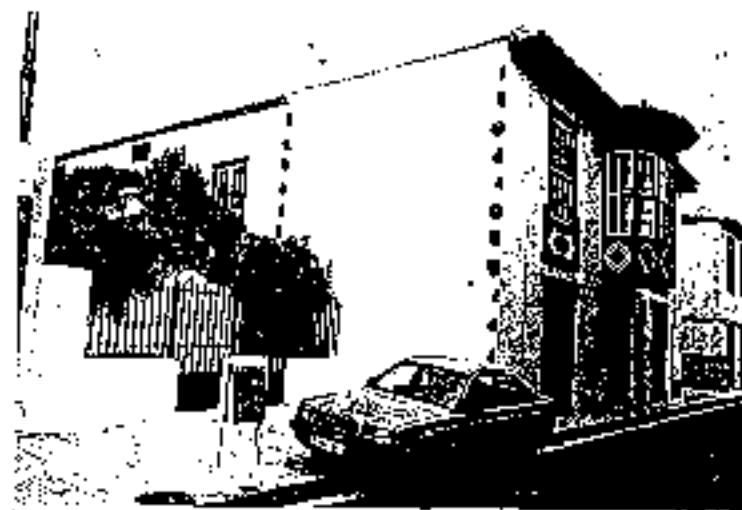
SOCIAL-CULTURAL
 CASA MUSEO MUNICIPAL
 C/SAN FELIPE

NOMBRE	CLASE	SOCIO-CULTURAL
CASA MUSEO MUNICIPAL	DOMINIO	PUBLICO
	PROPIEDAD	MUNICIPAL
SITUACION	C/SAN FELIPE, nº 14	SECTOR
DESCRIPCION	SUPERFICIE SOLAR	2.850 m2.
	SUPERFICIE CONSTRUIDA	600 m2
	TIPOLOGIA	EDIF. ADOSADA
	ESTADO DE MANTENIMIENTO	BUENO
SITUACION URBANISTICA	CORRECTA.	
OBSERVACIONES	Edificación con nivel de conservación G.

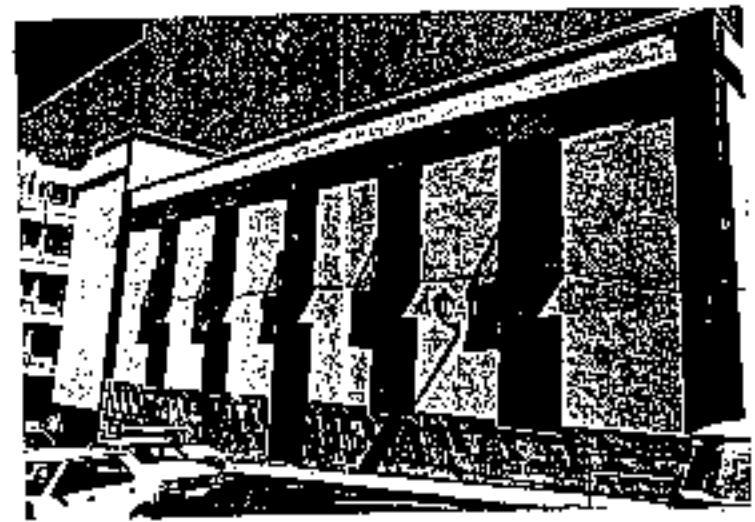
OBSERVACIONES: Centro de hospitalización con carácter social antes que clínico. Tiene sólo seguimiento diario de medicina general. Se acerca más al concepto de asilo. Problemas de aparcamiento. No tiene apoyo de zonas libres anexas.

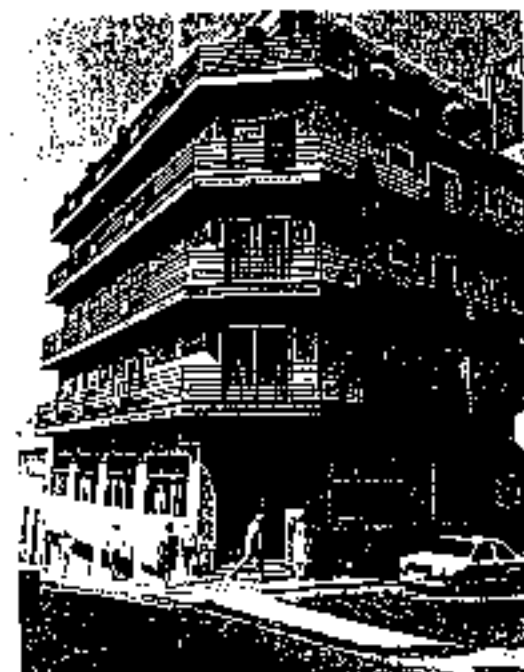
N° 34
 SS-4

NOMBRE	CLASE	SOCIAL-SALUD
CLINICA "TAMARACUA"	DOMINIO	PRIVADO
	PROPIEDAD	SOCIEDAD
SITUACION	C/CUPIDO/A. BETHENCOURT	SECTOR : 1
DESCRIPCION	SUPERFICIE SOLAR	890 m ² .
	SUPERFICIE CONSTRUIDA	3.070 m ² . Al Casco 100
	TIPOLOGIA	RDP, CERRADA
	ESTADO DE MANTENIMIENTO	BUENO
SITUACION URBANISTICA	CORRECTA, PLAN GENERAL, CASCO URBANO	
OBSERVACIONES	Graves problemas de aparcamiento. Tiene todas las especialidades salvo cirugía cardiaca y neurocirugía. Es un hospital comarcal (nivel A-grupo 2). Servicio de urgencia permanente. Radio de acción: desde Tacoronte a Santiago del Teide. Tiene concierto con La Seguridad Social.	
FOTOGRAFIA	Ubicado en vía de tráfico muy denso.

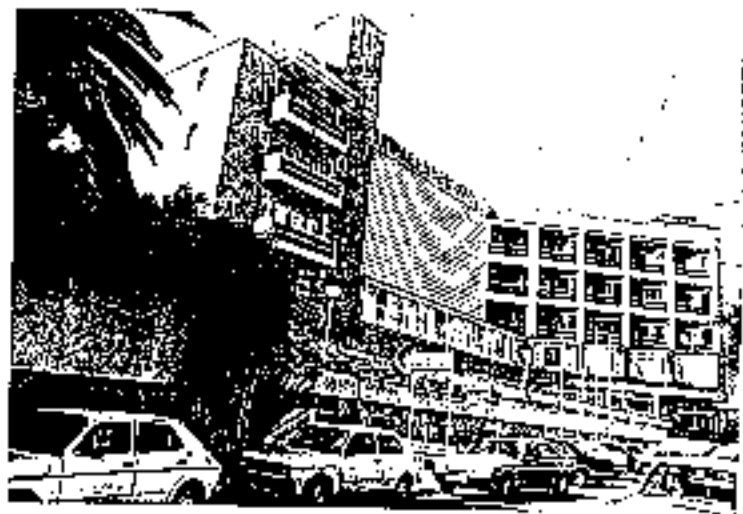
EQUIPO URBANO		Nº	32
			55-5
NOMBRE	CLASE	SOCIAT.-SALUD	
CLINICA "BELLVUE"	DOMINIO	PRIVADO	
	PROPIEDAD	SOCIEDAD	
SITUACION	URB. SAN FERNANDO	SECTOR	4
DESCRIPCION	SUPERFICIE SOLAR	1.492 m2	
	SUPERFICIE CONSTRUIDA	3.342 m2	
	TIPOLOGIA	EDIF. AISLADA	
	ESTADO DE MANTENIMIENTO	BUENO	
SITUACION URBANISTICA	CORRECTA, PLAN GENERAL		
OBSERVACIONES	Ubicación aislada. Graves problemas de estacionamiento. Escaso número de plazas, 134, dada el ámbito comarcal. Tiene concierto con la Seguridad Social. Es un hospital comarcal (nivel 4-grupo 2). Tiene todas las especialidades excepto neuropsiquiá y cirugía cardíaca. Servicio de urgencia permanente.		
FOTOGRAFIA

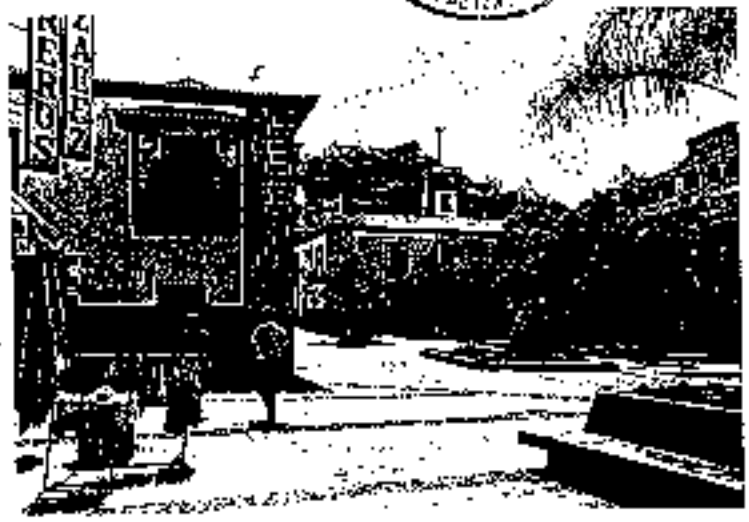
EQUIPO URBANO Nº 55-6

DESCRIPCION	SUPERFICIE SOLAR	875 m ²
	SUPERFICIE CONSTRUIDA	1.670 m ²
	TIPOLOGIA	
	ESTADO DE MANTENIMIENTO	BUENO, REFORMADA

OBSERVACIONES Edificacion a conservar, nivel 3. Su uso es valido por la flexibilizacion que se prevé para esas edificaciones.

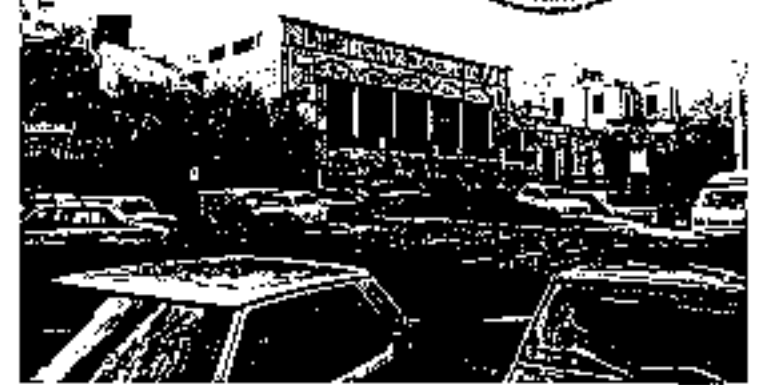
BIENESTAR SOCIAL
ASISTENCIAL "MADRE MATILDE"
C/EL TEMPLETE

EQUIPO URBANO		Nº	§-85-1
NOMBRE	CLASE	BIENESTAR SOCIAL	
ASISTENCIAL "MADRE MATILDE"	DOMINIO	PRIVADO	
	PROPIEDAD	CONGREGACION RELIGIOSA	
SITUACION	C/EL TEMPLETE	SECTOR	1
DESCRIPCION	SUPERFICIE SOLAR	1.866 m2	
	SUPERFICIE CONSTRUIDA	1.188 m2	
	TIPOLOGIA	Edif. adosada	
	ESTADO DE MANTENIMIENTO	En remodelación	
SITUACION URBANISTICA	CORRECTA. PLAN GENERAL CASCO URBANO.		
OBSERVACIONES	El uso de asistencia social se implanta en edificación a conservar en nivel 4. Se prevé el funcionamiento complementario de guardería. Se encuentra en construcción el acondicionamiento de la antigua caserna de la Guardia Civil. Es un centro de asistencia educacional en régimen abierto para jóvenes y con la finalidad de atender problemas sociales múltiples.		
POTIBILIDAD

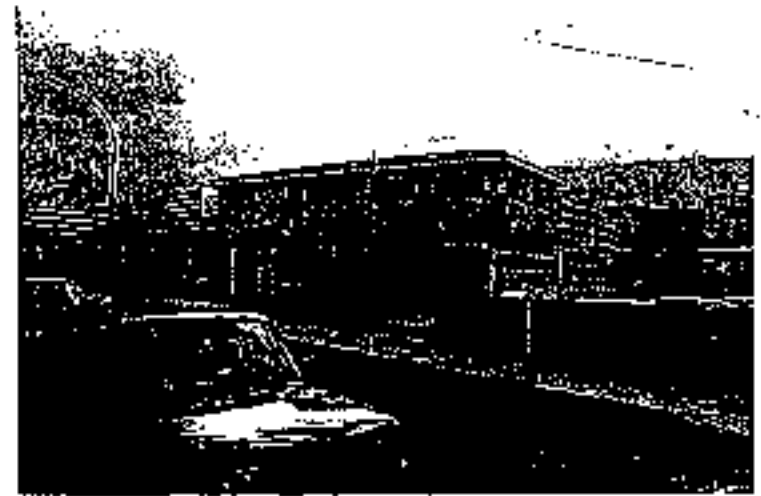
EQUIPO URBANO		Nº	9-BB-2
NOMBRE ASISTENCIAL CLUB DE LA TERCERA EDAD.	CLASE	BIE- NESTAR SOCIAL.	
	DOMINIO	PUBLECO	
	PROPIEDAD	ADMINISTRACION	
SITUACION	C/2020	SECTOR	1
DESCRIPCION	SUPERFICIE SOLAR	1.349 m2	
	SUPERFICIE CONSTRUIDA	626 m2	
	TIPOLOGIA	Efc. Aislada	
	ESTADO DE MANTENIMIENTO	BUENO	
SITUACION URBANISTICA	CORRECTO. PLAN GENERAL CASCO URBANO.		
OBSERVACIONES	Falta de aparcamientos. No tiene apoyo actual de zonas verdes anexas. Sus comunicaciones peatonales en su entorno no están ejecutadas.		
FOTOGRAFIA

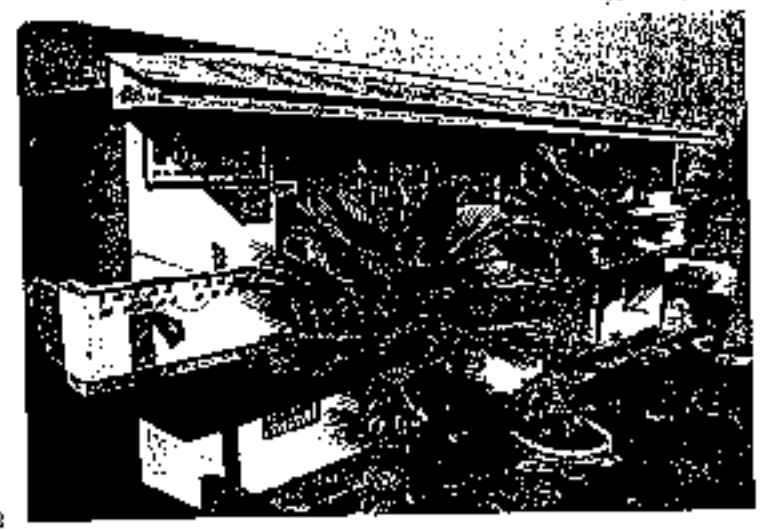
EQUIPO URBANO		Nº	8-BS-3
NOMBRE		CLASE	BIENESTAR-SOCIAL
ASOCIACION VECINOS SAN JOSE OBISPO		DOMINIO	PUBLICO
		PROPIEDAD	MUNICIPAL
SITUACION	LA VERA	SECTOR	9
DESCRIPCION	SUPERFICIE SOLAR		
	SUPERFICIE CONSTRUIDA		100 m2
	TIPOLOGIA		BLOQUE LINEAL
	ESTADO DE MANTENIMIENTO		
SITUACION URBANISTICA	PLAN PARCIAL POLIGONO 1, SECTOR 9		
OBSERVACIONES	El local se ubica en una dependencia de la edificación destinada a "Escuela Popular" de la Vera.

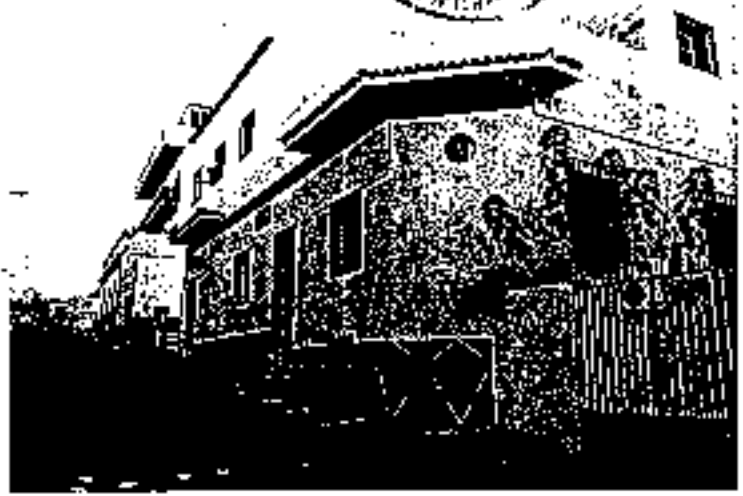
EQUIPO URBANO		Nº	5-85-8
NOMBRE		CLASE	BIENESTAR-SOCIAL
ASOCIACION DE VECINOS JERICUILLA		DOMINIO	PUBLICO
		PROPIEDAD	MUNICIPAL
SITUACION	C/SAN ANTONIO	SECTOR	
DESCRIPCION	SUPERFICIE SOLAR	150 m2	
	SUPERFICIE CONSTRUIDA	150 m2	
	TIPOLOGIA	EDP. ABIERTA	
	ESTADO DE MANTENIMIENTO	BUENA	
SITUACION URBANISTICA	PLAN PARCIAL PARQUE DE LAS FLORES FUERA DE ORDENACION		
OBSERVACIONES	Edificación adaptada a Peri existente.		
FOTOGRAFIA

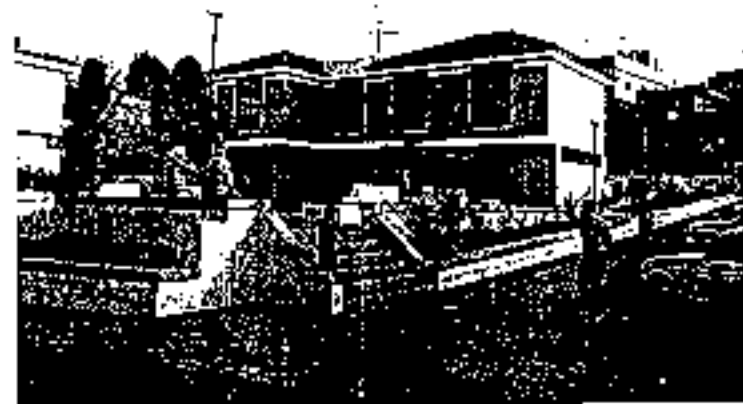
EQUIPO URBANO		Nº	337
		5-BB-9	
NOMBRE		CLASE	BILNESTAR-SOCIAL
ASOCIACION VECINOS GLOXINIA,		DOMINIO	PUBLICO
		PROPIEDAD	MUNICIPAL
SITUACION	C/NUEVA	SECTOR	9
DESCRIPCION	SUPERFICIE SOLAR		
	SUPERFICIE CONSTRUIDA		400 m2
	TIPOLOGIA		EDF. ABIERTA
	ESTADO DE MANTENIMIENTO		BUENO
SITUACION URBANISTICA	ESTUDIO DETALLADO SUELO URBANO		
OBSERVACIONES	De reciente construcción, las dependencias son óptimas.		
FOTOGRAFIA

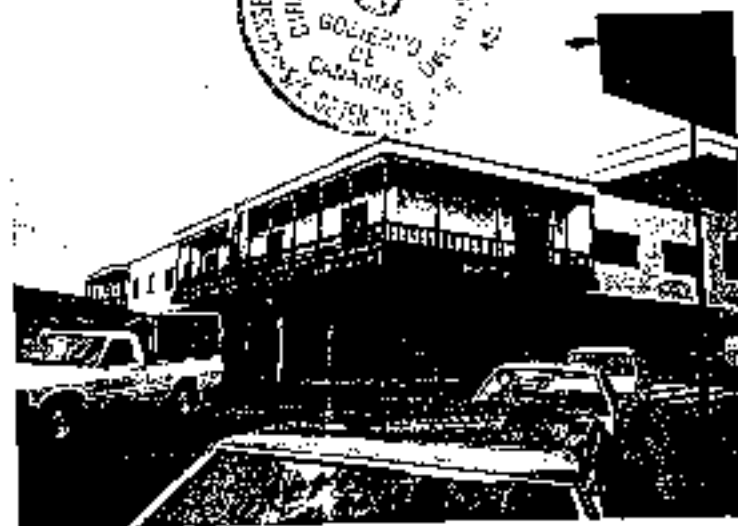
SA-1 42

Falta de un entorno digno.
 Problemas de espacio.
 No suma todos los servicios.
 Acoge a la Policía municipal, cuyas necesidades de espacio no las tiene cubiertas.
 Carece de apartamientos y protección de parque móvil.

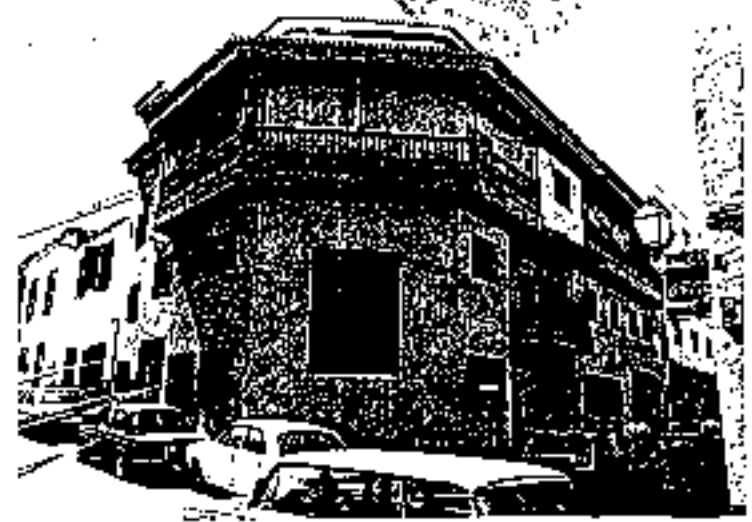
NR SA-34

SITUACION	C/P. ZANORA, C/PTO VIEJO	SECTOR	1
DESCRIPCION	SUPERFICIE SOLAR	310 m ²	
	SUPERFICIE CONSTRUIDA	888 m ²	
	TIPOLOGIA	EDF. CERRADA	
	ESTADO DE MANTENIMIENTO	BUENO

OBSERVACIONES: Ubicacion compr oblenas de aparcamientos. Falta de indicativos locales para su localizacion.

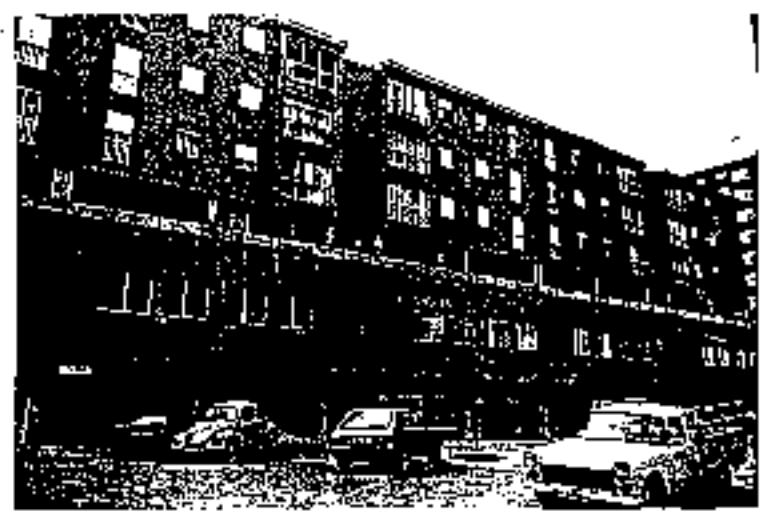
EQUIPO URBANO		Nº	34
NOMBRE		CLASE	SOCIAL-ADMINISTRATIVO
URBANO-ADMINISTRATIVO DELEGACION DE HACIENDA COMARCAL.		DOMINIO	PUBLICO
		PROPIEDAD	HACIENDA
		SITUACION	POLIGONO EL TEJAR
DESCRIPCION	SUPERFICIE SOLAR		
	SUPERFICIE CONSTRUIDA		262 m2
	TIPOLOGIA		BLOQUE LINEAL
	ESTADO DE MANTENIMIENTO		BUENO
SITUACION URBANISTICA	CORRECTA. ESTUDIO DETALLADO SUELO URBANO		
OBSERVACIONES	Falta de indicativos de identificación por las alrededores.		
FOTOGRAFIA

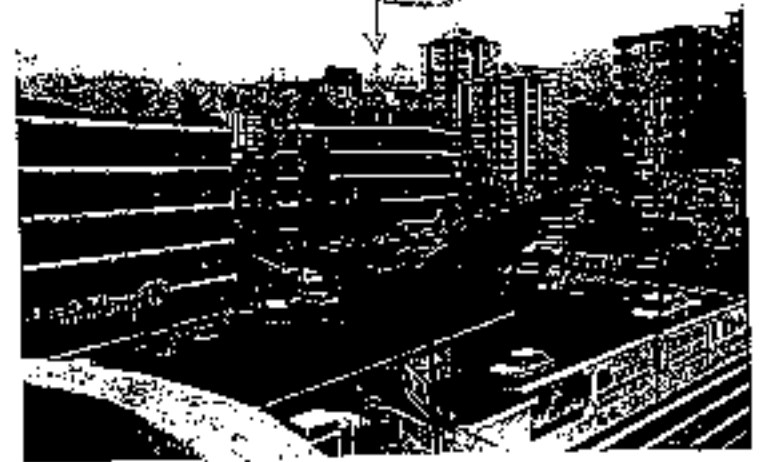
Nº SA-74

NOMBRE		CLASE	SOCIAL ADMINISTRATIVO
EQUIPO URBANO. POLICIA NACIONAL		DOMINIO	PUBLICO
		PROPIEDAD	ADMINISTRACION
SITUACION	AVDALUIS LAVAGGI	SECTOR :	3
DESCRIPCION	SUPERFICIE SOLAR	900 m2	
	SUPERFICIE CONSTRUIDA	2.695 m2	
	TIPOLOGIA	EDF. AISLADA	
	ESTADO DE MANTENIMIENTO	BUENO	
SITUACION URBANISTICA	CORRECTA. PLAN GENERAL CASCO URBANO		
OBSERVACIONES	<p>No es una edificación apropiada para éste uso, lo que supone modificaciones para su adaptación. Parque móvil en vía pública. Adelece de servicios complementarios de formación y preparación de los usuarios.</p>

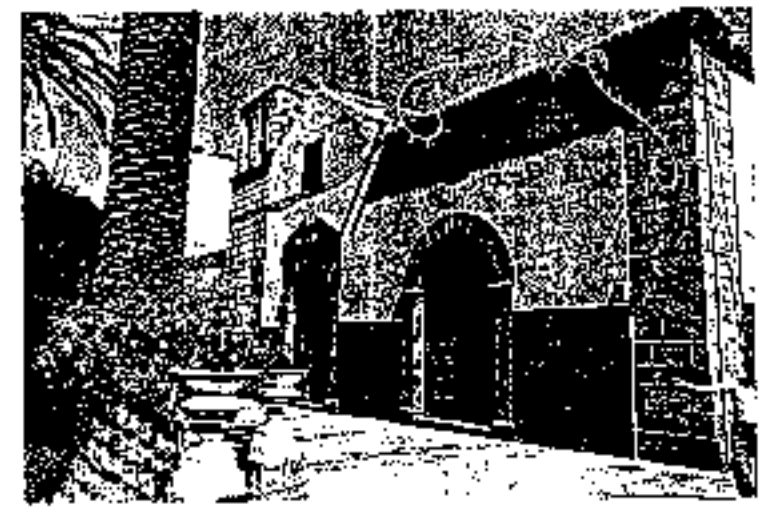
EQUIPO URBANO		Nº	9R-3 35
NOMBRE		CLASE	SOCIAL-RELIGIOSO
PARROQUIA DE SAN FRANCISCO		DOMINIO	PUBLICO
		PROPIEDAD	LA IGLESIA
SITUACION	C/SAN JUAN	SECTOR :	1
DESCRIPCION	SUPERFICIE SOLAR	550 m2.	
	SUPERFICIE CONSTRUIDA	726 m2	
	TIPOLOGIA	EDF. ADOBADA	
	ESTADO DE MANTENIMIENTO	Deficiente en su interior. Prohibido de su exterior.	
SITUACION URBANISTICA	CORRECTA. PLAN GENERAL CARGO URBANO		
OBSERVACIONES	Tiene acuerdo y aprobado expediente de Monumento de Interés Histórico-Artístico. Sin gestionar subvenciones. A "conservar" nivel C-1.		
FOTOGRAFIA

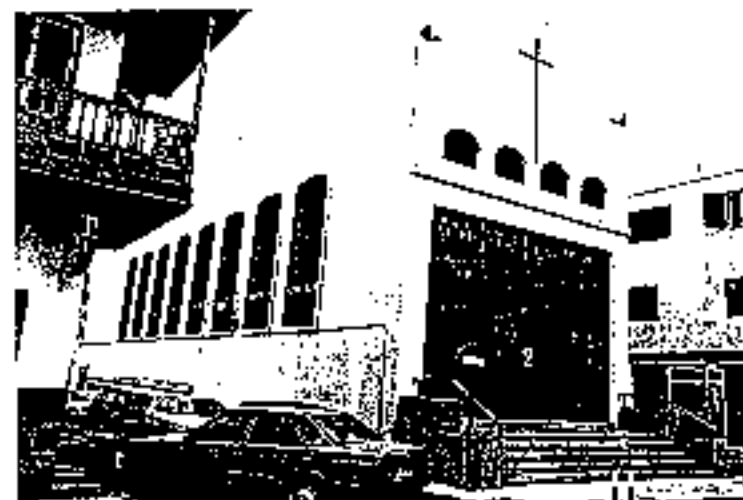
Nº SN-5 359

NOMBRE		CLASE	SOCIAL-RELIGIOSO
PARROQUIA DE LA PENITA		DOMINIO	PUBLICO
		PROPIEDAD	LA IGLESIA
SITUACION	C/SAN FELIPE/VILLANUEVA	SECTOR	1
DESCRIPCION	SUPERFICIE SOLAR	280 m2.	
	SUPERFICIE CONSTRUIDA	460 m2	
	TIPOLOGIA	EDF. CERRADA	
	ESTADO DE MANTENIMIENTO	BUENO	
SITUACION URBANISTICA	CONECTA, PLAN GENERAL, CASCO URBANO		
OBSERVACIONES	Su entorno será peatonal. Problemas de aparcamiento.		
FOTOGRAFIA

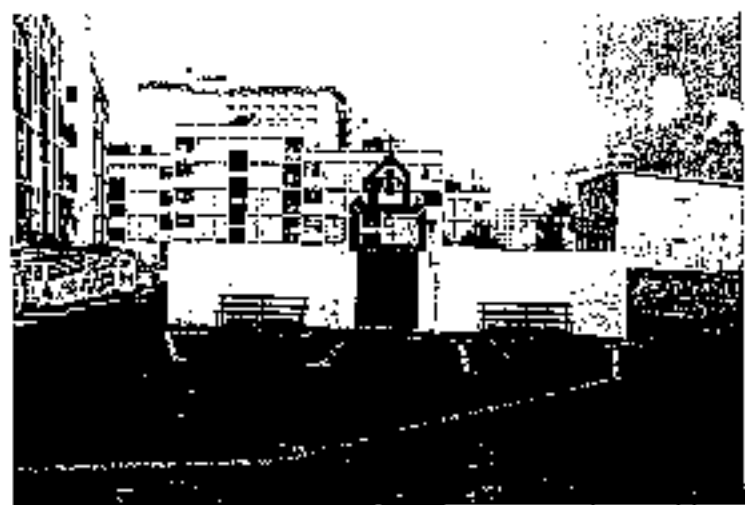
NOMBRE		CLASE	SOCIAL-RELIGIOSO
IGLESIA SAN FELIPE-EL TEJAL		DOMINIO	PUBLICO
		PROPIEDAD	IGLESIA CATOLICA
SITUACION	BARRIADA CARLOS ANIAS	SECTOR	3
DESCRIPCION	SUPERFICIE SOLAR	264 m ² .	
	SUPERFICIE CONSTRUIDA	174 m ²	
	TIPOLOGIA	EDIF. ADJUNTA	
	ESTADO DE MANTENIMIENTO		
SITUACION URBANISTICA	CENTRO RELIGIOSO. ESTUDIO DETALLADO SURTO URBANO		
OBSERVACIONES	Adaptada la edificación a un antiguo estan que de aguas para riego. Su uso está urbanísticamente correcto pero no así su adaptación que se desprende que estará temporal.

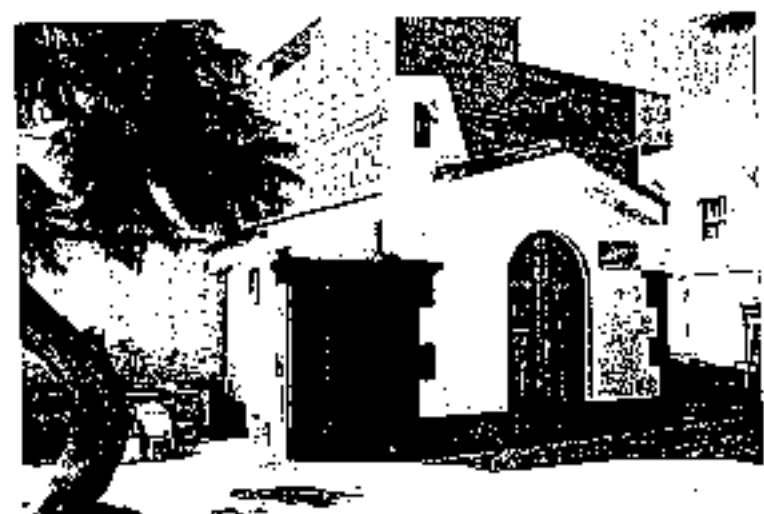
EQUIPO URBANO		Nº	SR-15
NOMBRE		CLASE	SOCIAL-RELIGIOSO
ERMITA CASA AZUL		DOMINIO	PUBLICO
		PROPIEDAD	MUNICIPAL
		BITUACION	C/CASA AZUL/URB. EL LAGAR
DESCRIPCION	SUPERFICIE SOLAR		92 m2.
	SUPERFICIE CONSTRUIDA		43 m2
	TIPOLOGIA		TDF, ADOSADA
	ESTADO DE MANTENIMIENTO		OPTIMO, REGIENDE CONSTRUCCION,
SITUACION URBANISTICA		INCORRECTA, PERO LEGALIZABLE. ESTUDIO DETALLADO SUELO URBANO. ZONA VERDE,	
OBSERVACIONES		Se aconseja recogerla en planeamiento, pues tiene función de identificación religiosa de "barrio"	
FOTOGRAFIA

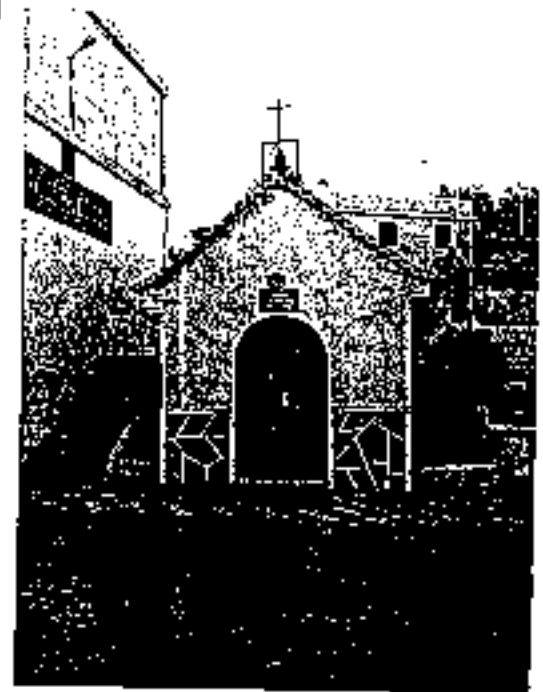
NOMBRE		CLASE	SOCIAL-RELIGIOSO	
ERMITA SON JOSE OBRERO		DOMINIO	PRIVADO	
		PROPIEDAD		
SITUACION	CNO CARRIL/LA VERA PRENTE A LAS 29-VIVIENDAS.	SECTOR	9	
DESCRIPCION	SUPERFICIE SOLAR			
	SUPERFICIE CONSTRUIDA		8 m2	
	TIPOLOGIA		EDF. AJUSTADA	
	ESTADO DE MANTENIMIENTO		BUENO	
SITUACION URBANISTICA	EN ZONA PEATONAL.			
OBSERVACIONES	Construcción anecdótica con clara deseo de identificación religiosa por los vecinos de la zona.

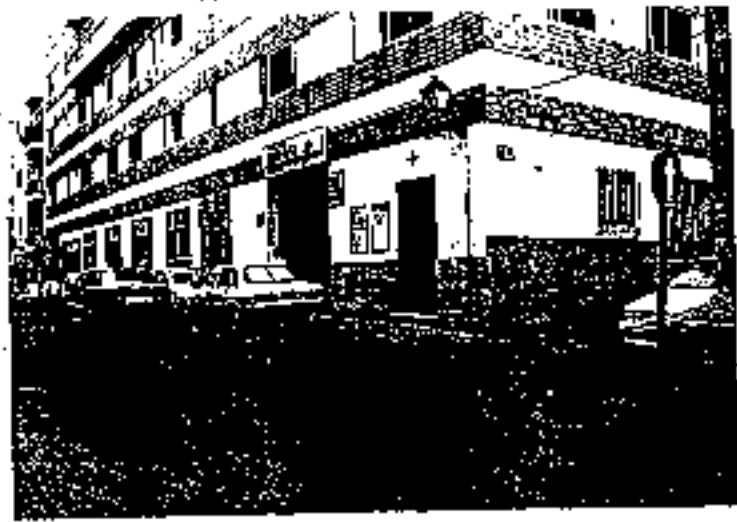
Nº SR-23374

NOMBRE		CLASE	SOCIAL-RELIGIOSO	
ERMITA C/DR. INGRAM C/LA VERDAD.		DOMINIO	PRIVADO	
		PROPIEDAD		
SITUACION	C/DR. INGRAM/LA VERDAD	SECTOR	1	
DESCRIPCION	SUPERFICIE SOLAR			
	SUPERFICIE CONSTRUIDA		15 m2	
	TIPOLOGIA		EDF. CERRADA	
	ESTADO DE MANTENIMIENTO		MEDIO. DESAPARECIDO.	
SITUACION URBANISTICA	CORRECTA, COMO USO SECUNDARIO EN UN RESIDENCIAL COLECTIVO CERRADA.			
OBSERVACIONES	De interés solamente testimonial. No tiene atractivo edificatorio			
FOTOGRAFIA

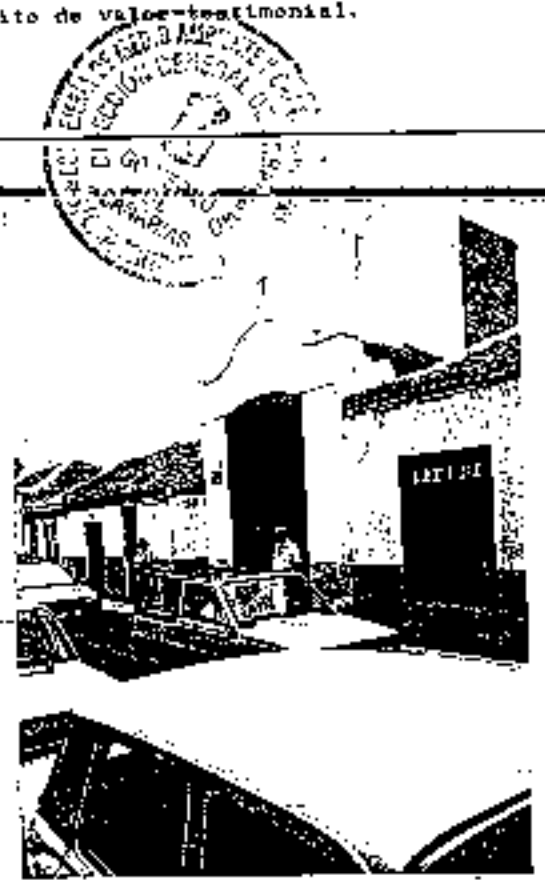
EQUIPO URBANO		Nº	SR-21
NOMBRE		CLASE	SOCIAL-RELIGIOSO
ERMITA C/MEQUINEZ		DOMINIO	PRIVADO
		PROPIEDAD	
SITUACION	C/MEQUINEZ/LA MANILLA	SECTOR	1
DESCRIPCION	SUPERFICIE SOLAR		
	SUPERFICIE CONSTRUIDA		.18 m2
	TIPOLOGIA		EDIF. ADOSADA
	ESTADO DE MANTENIMIENTO		MEDIO
SITUACION URBANISTICA	CORRECTA, PLAN GENERAL CASCO URBANO		
OBSERVACIONES	Edificación a conservar. Nivel 0-3. Hito de valor testimonial.		
FOTOGRAFIA
