SITUACION DE LOS ESPACIOS LIBRES, PARQUES
Y JARDINES PUBLICOS

4.5.- EQUIPO URBANO.-

4.5.1.- ZONAS LIBRES: PARQUES Y JARDINES PÚBLICOS.-

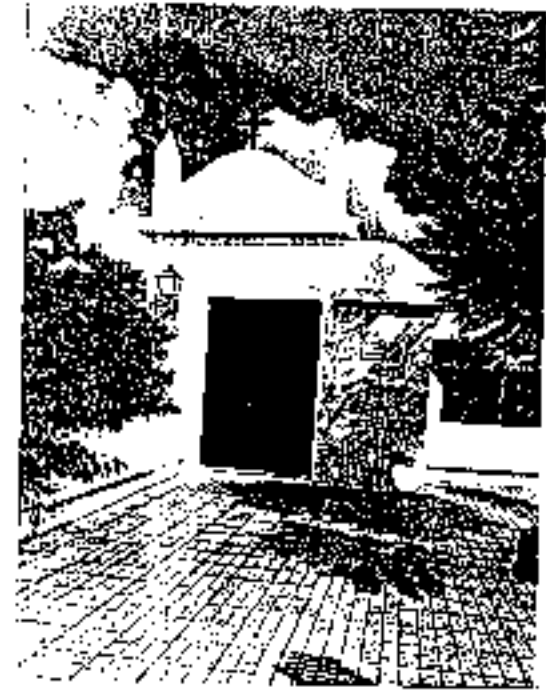
EQUIPO URBANO		Nº	SR-20	37
NOMBRE		CLASE	SOCIAL-RELIGIOSO	
ERMITA CRUZ VERDE, SANTA RITA.		DOMINIO	PRIVADO	
		PROPIEDAD		
SITUACION	LAS CABEZAS, "PULPO"	SECTOR	1	
DESCRIPCION	SUPERFICIE SOLAR			
	SUPERFICIE CONSTRUIDA		32 m ²	
	TIPOLOGIA		EUF. ABERTA	
	ESTADO DE MANTENIMIENTO		OPTIMO	
SITUACION URBANISTICA	CORRECTA. PLAN GENERAL CASCO URBANO. POLIGONO. LOMO NIEVES.			
OBSERVACIONES	Hito religioso trasladado a escasa distancia del original por construcción de subviviario.			
FOTOGRAFIA

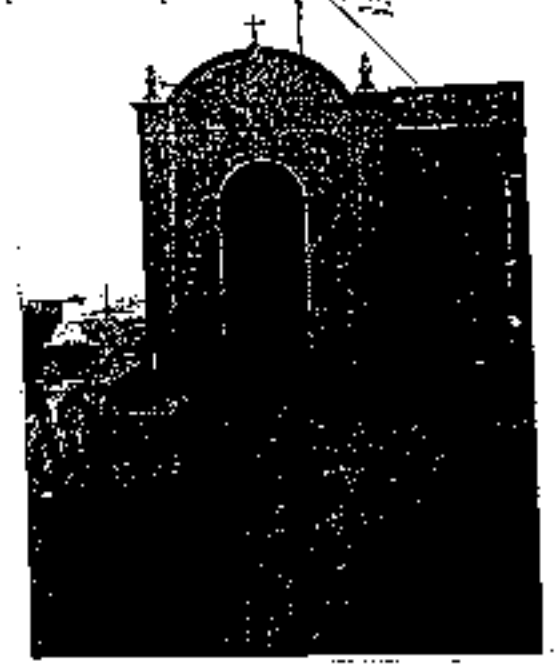
SOCIAL-RELIGIOSO
 ERMITA CNO PIEDRA BLANCA
 CNO PIEDRA BLANCA/LA VERA ALTA

NOMBRE	CLASE	SOCIAL-RELIGIOSO
ERMITA CNO PIEDRA BLANCA	DOMINIO	PRIVADO
	PROPIEDAD	
SITUACION	CNO PIEDRA BLANCA, LA VERA ALTA.	SECTOR 13
DESCRIPCION	SUPERFICIE SOLAR	
	SUPERFICIE CONSTRUIDA	13 m ² .
	TIPOLOGIA	EDIF. ALOSADA
	ESTADO DE MANTENIMIENTO	MEDIO
SITUACION URBANISTICA	ESTUDIO DETALLADO SUELO URBANO. USO EDUCACIONAL ESPECIAL.	
OBSERVACIONES	De valor testimonial para el estudio. Debe recogerse en planeamiento.	
FOTOGRAFIA

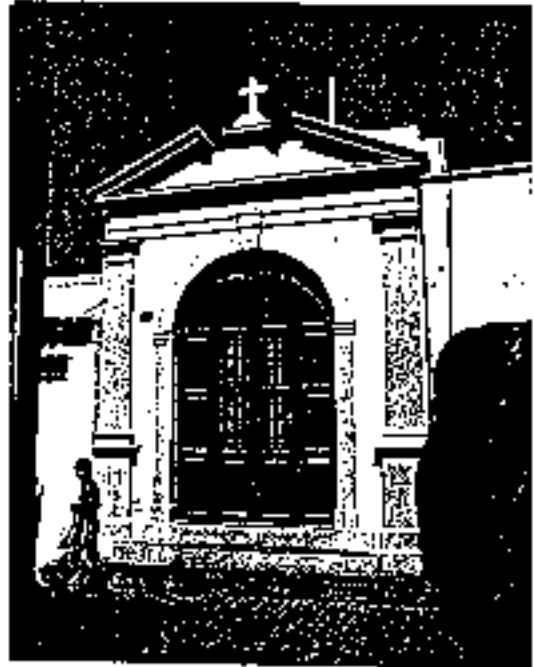
NOMBRE		CLASE	SOCIAL-RELIGIOSO
ERMITA DE LAS LONJAS		DOMINIO	PRIVADO
		PROPIEDAD	COFRADIA DE PESCADORES.
SITUACION	C/LAS LONJAS/CASCO	SECTOR	1
DESCRIPCION	SUPERFICIE SOLAR	24 m2.	
	SUPERFICIE CONSTRUIDA	24 m2	
	TIPOLOGIA	EDF. ADOSADA	
	ESTADO DE MANTENIMIENTO	BUENO	
SITUACION URBANISTICA	CORRECTA. PLAN GENERAL CASCO URBANO		
OBSERVACIONES	Hito de valor testimonial. Construcción a conservar, nivel C-3

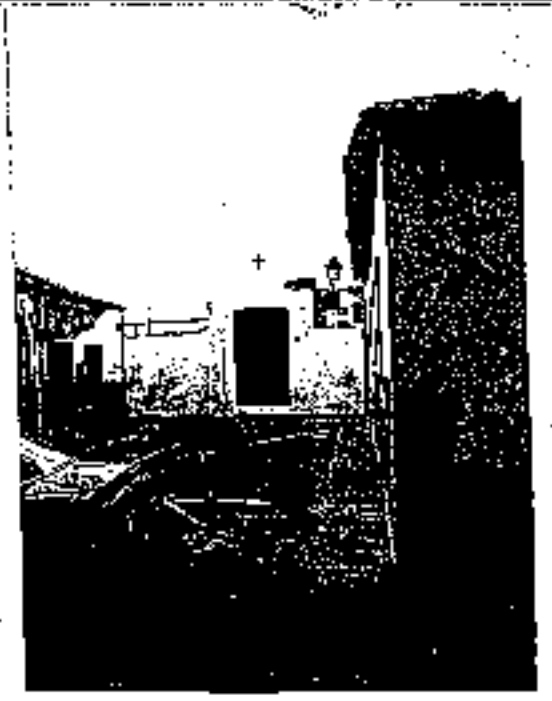
EQUIPO URBANO		Nº	SR-17	381
NOMBRE		CLASE	SOCIAL-RELIGIOSO	
ERMITA C/LOMO LAS MARETAS		DOMINIO	PRIVADO	
		PROPIEDAD		
SITUACION	EXTREMO OESTE C/LOMO	SECTOR	1	
DESCRIPCION	SUPERFICIE SOLAR			
	SUPERFICIE CONSTRUIDA	12 m2		
	TIPOLOGIA	EDIFICACION CON MUROS ADOSADOS.		
	ESTADO DE MANTENIMIENTO	MEDIO		
SITUACION URBANISTICA	PLAN GENERAL CASCO URBANO CORRECTA			
OBSERVACIONES	Edificación a conservar. Nivel 3. Su contorno será peatonal.			
FOTOGRAFIA

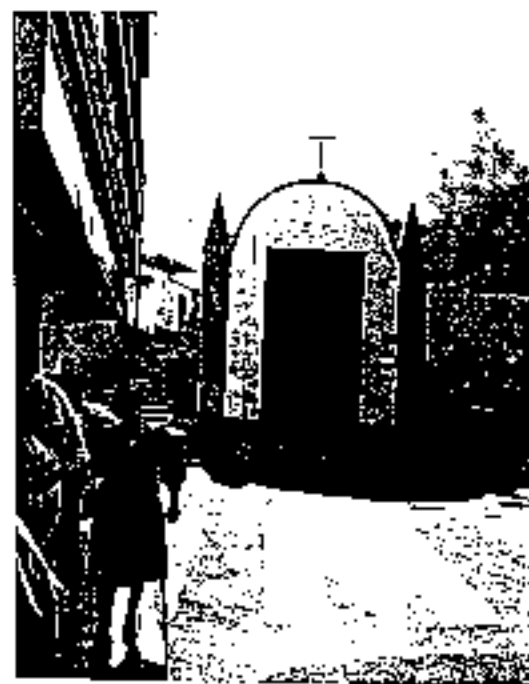
EQUIPO URBANO		Nº	38
NOMBRE		CLASE	SOCIAL-RELIGIOSA
ERMITA "CHURRO CUADO"		DOMINIO	
		PROPIEDAD	PRIVADA
SITUACION	C/VALOIS, C/DR. PISACA	SECTOR	1
DESCRIPCION	SUPERFICIE SOLAR		
	SUPERFICIE CONSTRUIDA		35 m ² .
	TIPOLOGIA		MODIFICACION CON MUROS ADOSADOS.
	ESTADO DE MANTENIMIENTO		MEDIO
SITUACION URBANISTICA	AFECTADA POR VIARIO, (TRASLADABLE). PLAN GENERAL CASCO URBANO.		
OBSERVACIONES	Gran valor testimonial. Sera trasladable hacia su trasera, y deberá conservarse sus exactas proporciones y aspecto.

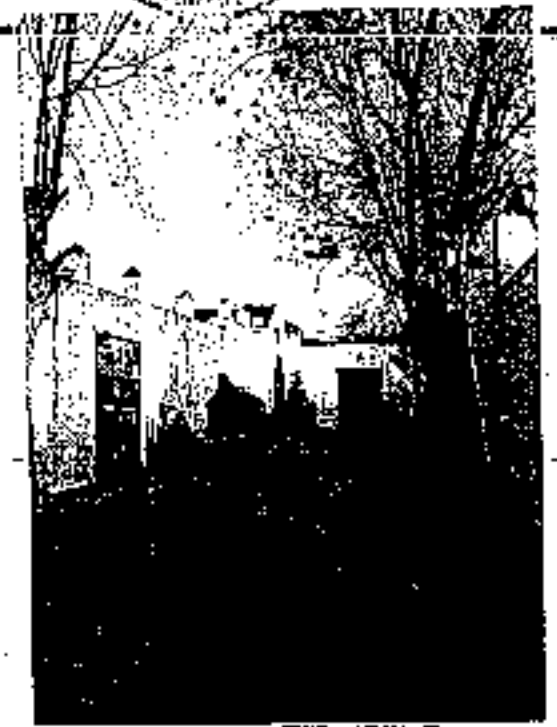
EQUIPO URBANO		Nº	SR-28
NOMBRE		CLASE	SOCIAL-RELIGIOSO
CAPILLA DE SAN ANTONIO		DOMINIO	1/2 PUBLICO, 1/2 PRIVADO EN SU US
		PROPIEDAD	PRIVADA
SITUACION	BARRIO DE SAN ANTONIO		SECTOR 10
DESCRIPCION	SUPERFICIE SOLAR		
	SUPERFICIE CONSTRUIDA		.160 m2
	TIPOLOGIA		EDIF. ADOSADA
	ESTADO DE MANTENIMIENTO		REGULAR
SITUACION URBANISTICA			
OBSERVACIONES		<p>Es parte anexa a construcción de casera catalogada a conservar por PERT de finca San Antonio.</p>

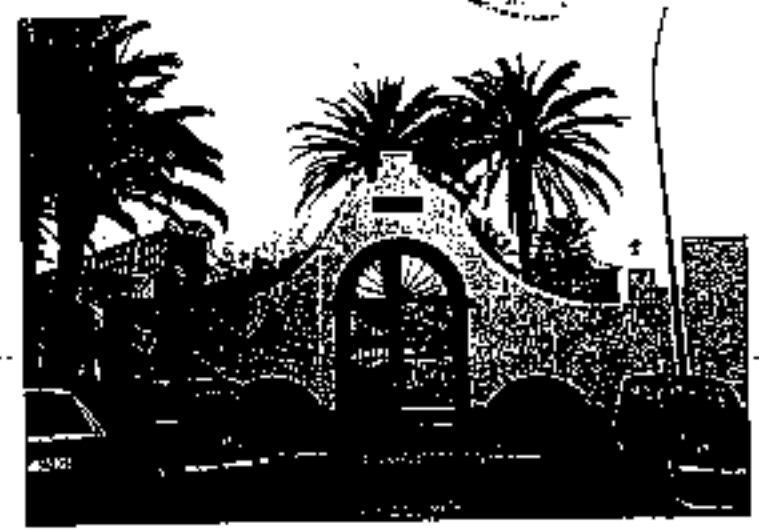
NOMBRE		CLASE	SERVICIOS
CEMENTERIO CATOLICO		DOMINIO	PUBLICO
		PROPIEDAD	MUNICIPAL
SITUACION	URB. LA CHERCHA	SECTOR	1
DESCRIPCION	SUPERFICIE SOLAR	6,400 m2	
	SUPERFICIE CONSTRUIDA	..	
	TIPOLOGIA	EDF. ABIERTA	
	ESTADO DE MANTENIMIENTO	BUENO	
SITUACION URBANISTICA	AFECTADO PLAN GENERAL CASCO URBANO		
OBSERVACIONES			
FOTOGRAFIA

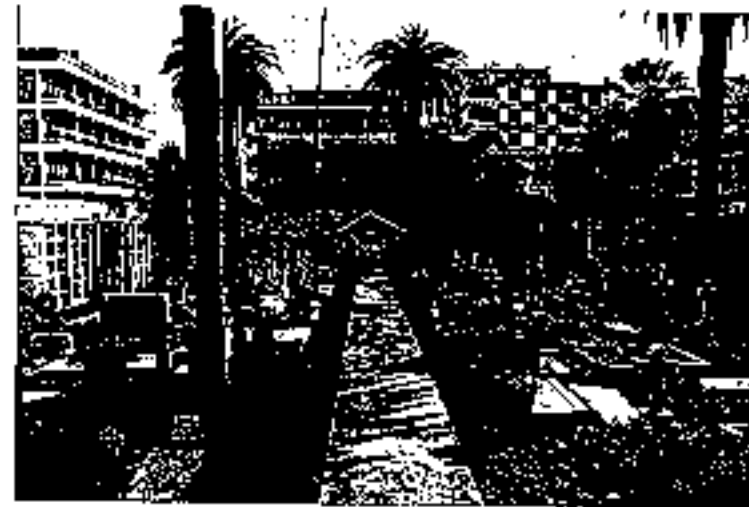
EQUIPO URBANO		Nº	38
NOMBRE		CLASE	SERVICIOS
CENENTRIO PROTESTANTE		DOMINIO	PUBLICO
		PROPIEDAD	MUNICIPAL
SITUACION	URB. LA CHERCHA	SECTOR	1
DESCRIPCION	SUPERFICIE SOLAR	1.483 m2	
	SUPERFICIE CONSTRUIDA		
	TIPOLOGIA		
	ESTADO DE MANTENIMIENTO		
SITUACION URBANISTICA	PLAN GENERAL CASCO URBANO. FUERA ORDENACION		
OBSERVACIONES			
FOTOGRAFIA

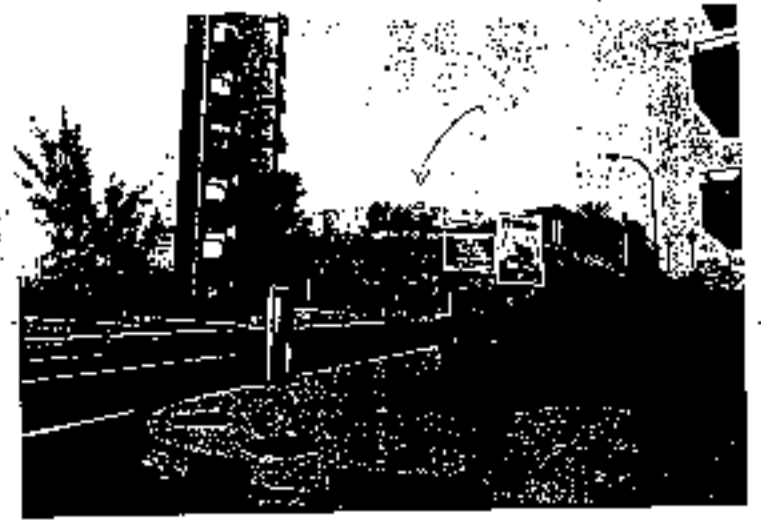
VIVERO MUNICIPAL,
AVDA MELCHOR LOZ

NOMBRE		CLASE	SERVICIOS
VIVERO MUNICIPAL		DOMINIO	PUBLICO
		PROPIEDAD	MUNICIPAL
SITUACION			SECTOR 1
DESCRIPCION	SUPERFICIE SOLAR		1.425 m2
	SUPERFICIE CONSTRUIDA		
	TIPOLOGIA		
	ESTADO DE MANTENIMIENTO		REGULAR
SITUACION URBANISTICA	CORRECTA		
OBSERVACIONES			
FOTOGRAFIA

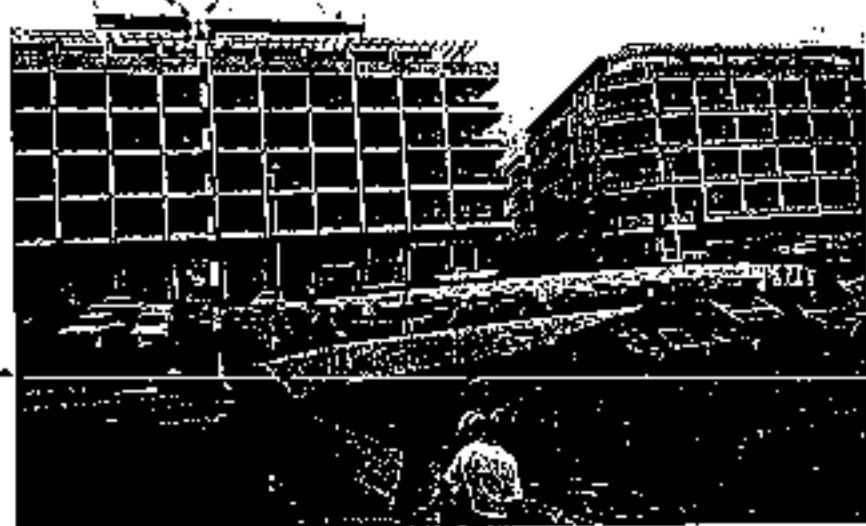
Figura N° 4-31.- MUELLE PESQUERO

La Playa y el Muelle Pesquero es el lugar óptimo para el desarrollo de las relaciones sociales entre las distintas poblaciones que conviven en el Puerto de la Cruz.

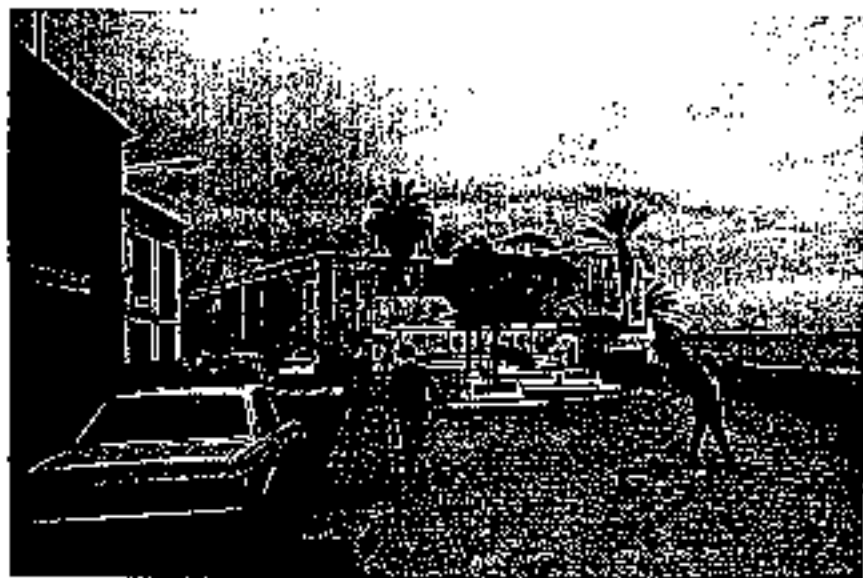
Figura N.º 4-33.- PUNTA DEL VIENTO

Los recorridos peatonales al lado del mar, con ensanchamientos propios de los remansos de las plazas.

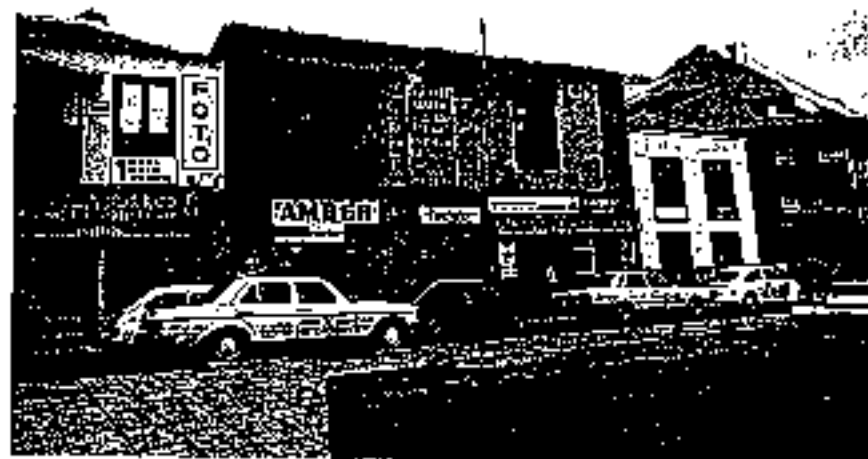
Figura N.º 4-34.- PUNTA DEL VIENTO

Deterioro ambiental debido a la propaganda.

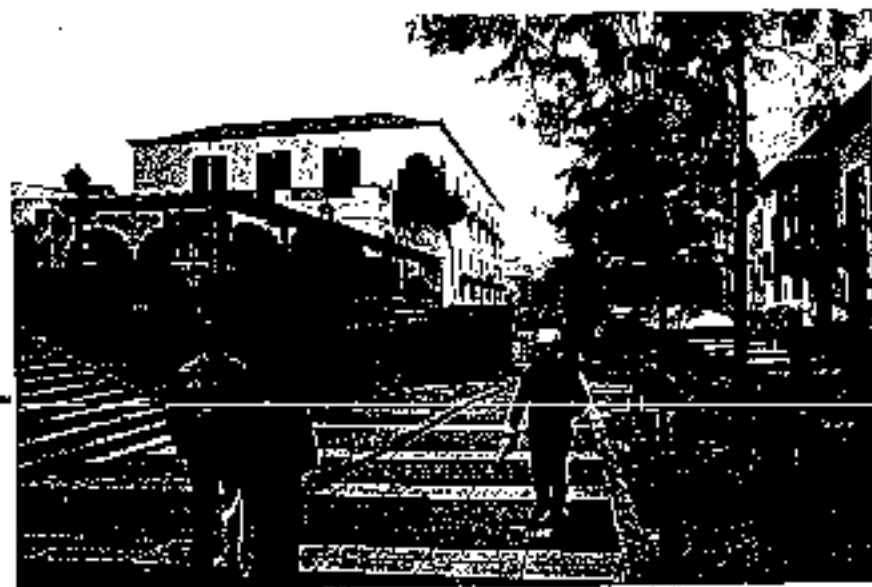
Figura Nº 4-35.- CALLE QULHTANA

Recorridos peatonales.

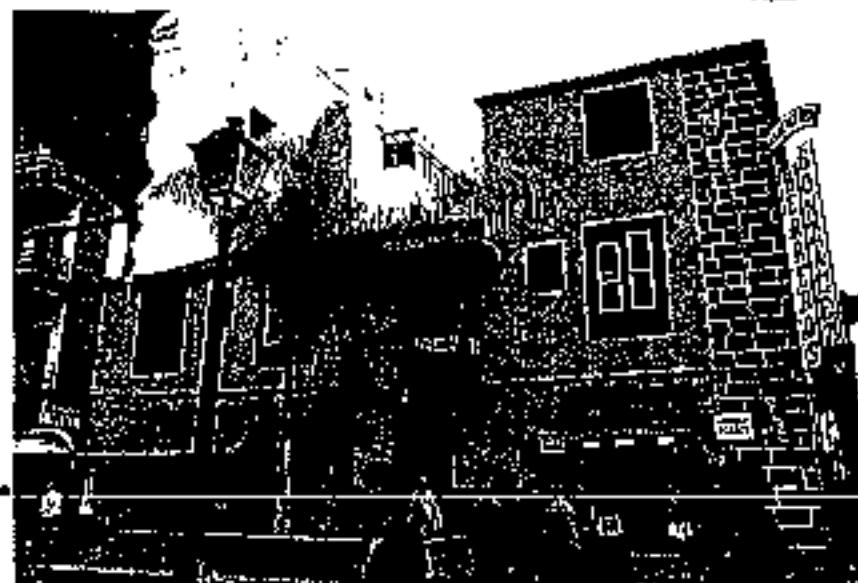
Figura Nº. 4-36.- CASA IRIARTE - C/ IRIARTE-E/ SAN JUAN.

Los elementos tradicionales conviven con los nuevos. Las comercios en calles peatonales contribuyen al desarrollo del ambiente urbano.

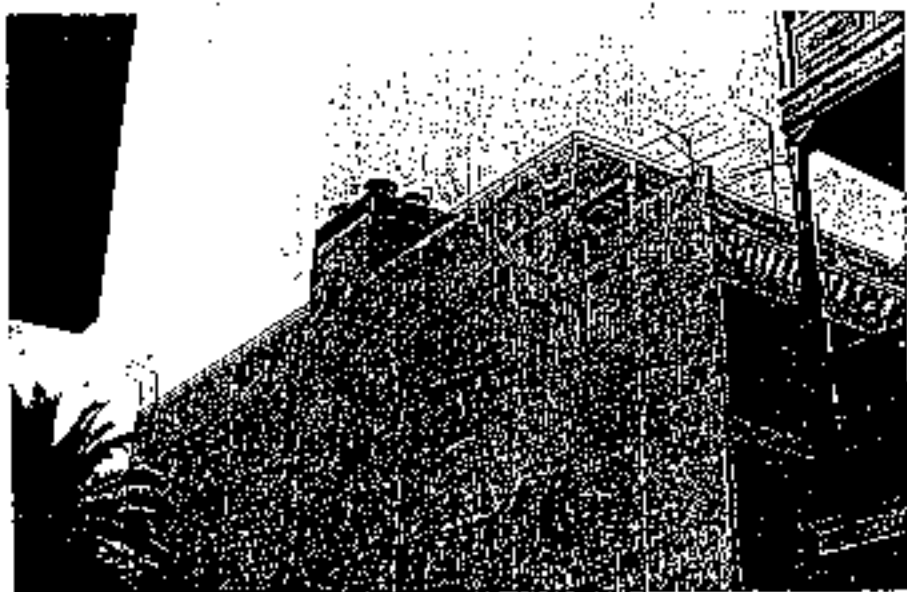
Figura Nº. 4-40.

Las medianerías, efecto de la sustitución de la edificación con una ordenanza impropia.

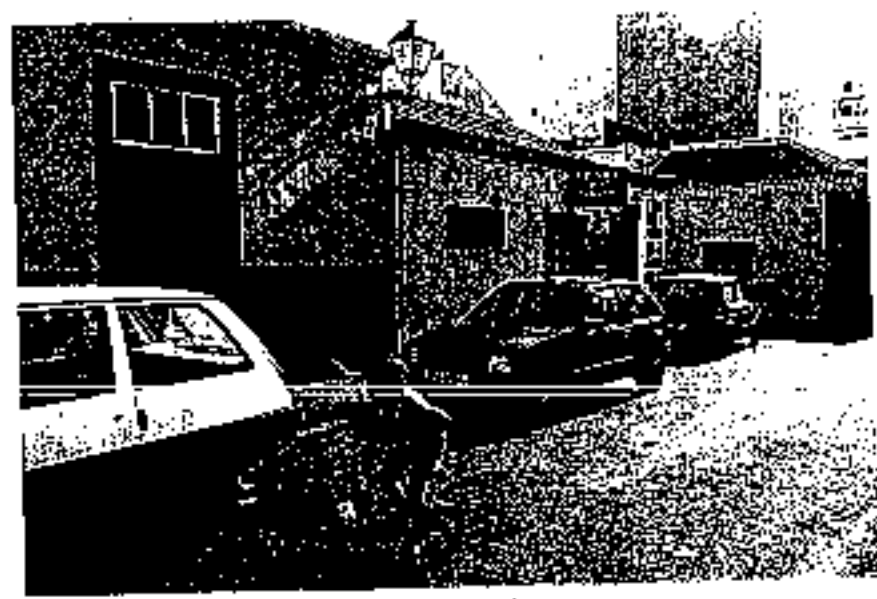
Figura Nº. 4-43.

El El Barrio de La Panilla con su sistema peatonal, buen soporte para la realización de relaciones de ocio.

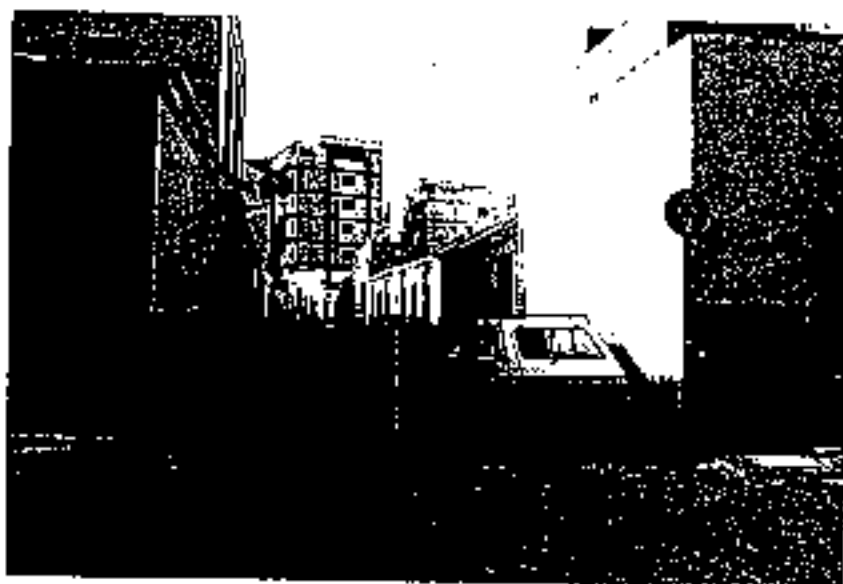
Figura Nº. 4-45.- CALLE MAZAREÑO.

Las calles semi-peatonales se hallan aún sin tratar en el Barrio de la Rambla. Existen aún cantidad de edificaciones tradicionales.

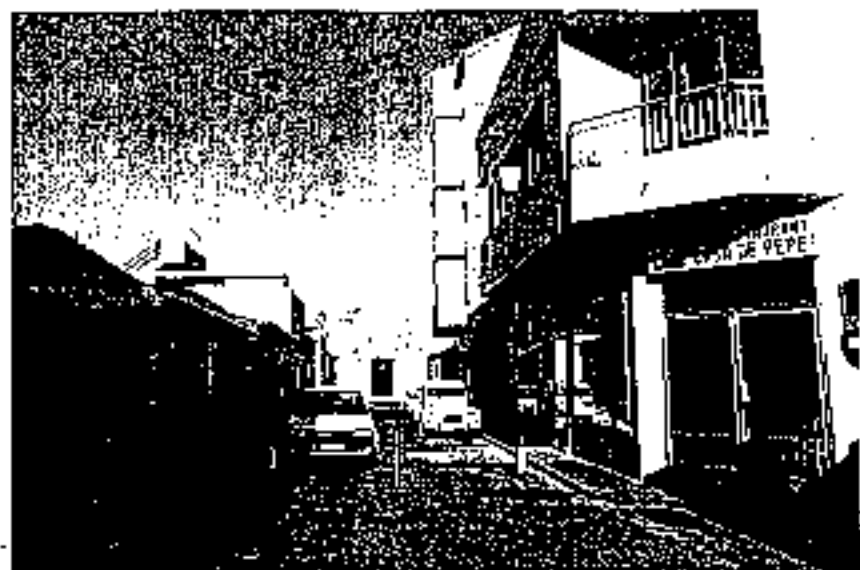
Figura Nº. 4-46.- CALLE EL LOMO.

Las agresiones más graves las ocasionan las nuevas edificaciones.

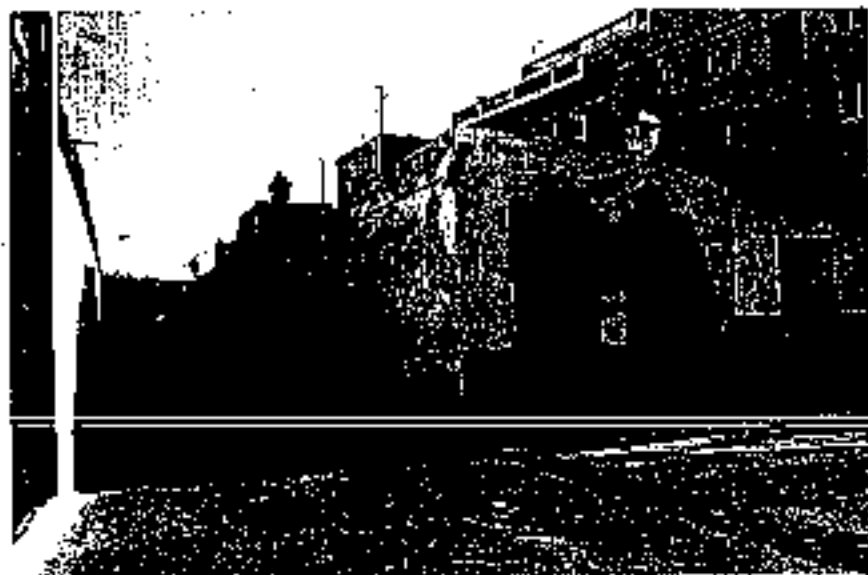
Figura N.º 4-47.- CALLE VILLANUEVA.

Cases en ruinas en espera de su sustitución, ver las sustituciones en segundo plano.

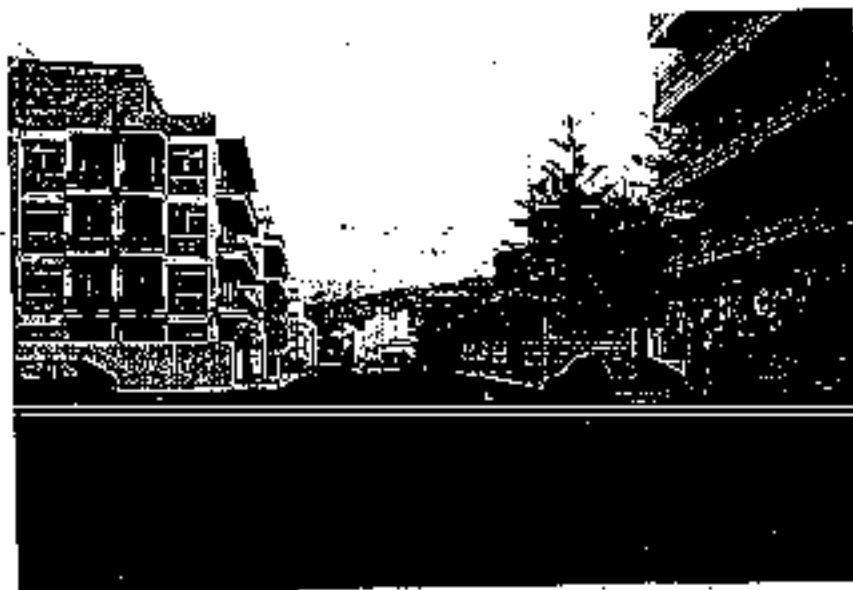
Figura N.º 4-48.- ZONA DE ENSANCHE- C/ PUERTO VIEJO.

La calle conforme se aleja del casco, va perdiendo ambiente urbano, sin embargo, es una vía esencial de comunicación Casco-Polígono.

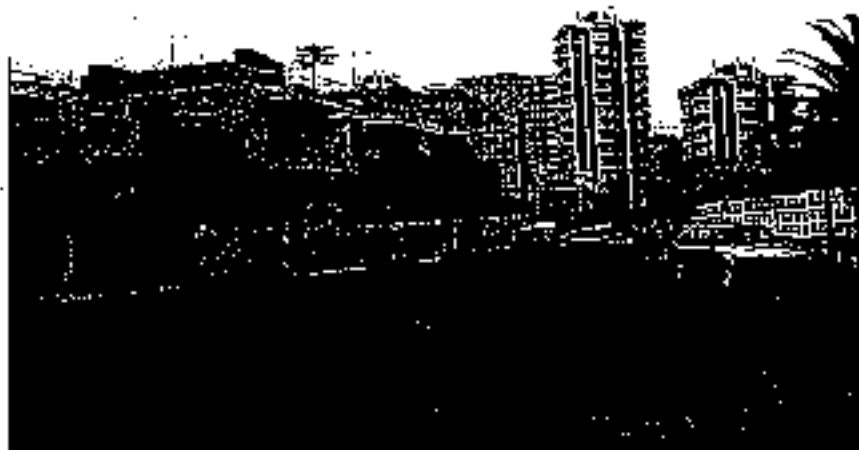
Figura H1. 4-49.- ACCESO A POLIGONOS-C/ AGUSTIN ESPINOSA.

Entre el casco y polígono, urbanizaciones de baja calidad ambiental, es reconocible la ausencia de vegetación que presentan.

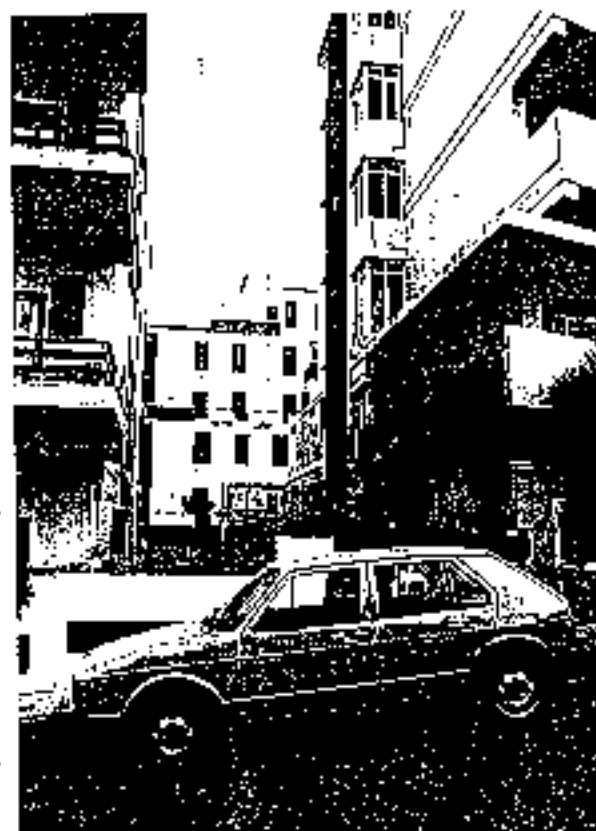
Figura H1. 4-50.- CALLE DE SERVICIOS.

Las pallas de servicios entre bloques, no son deseables para el recorrido urbano.

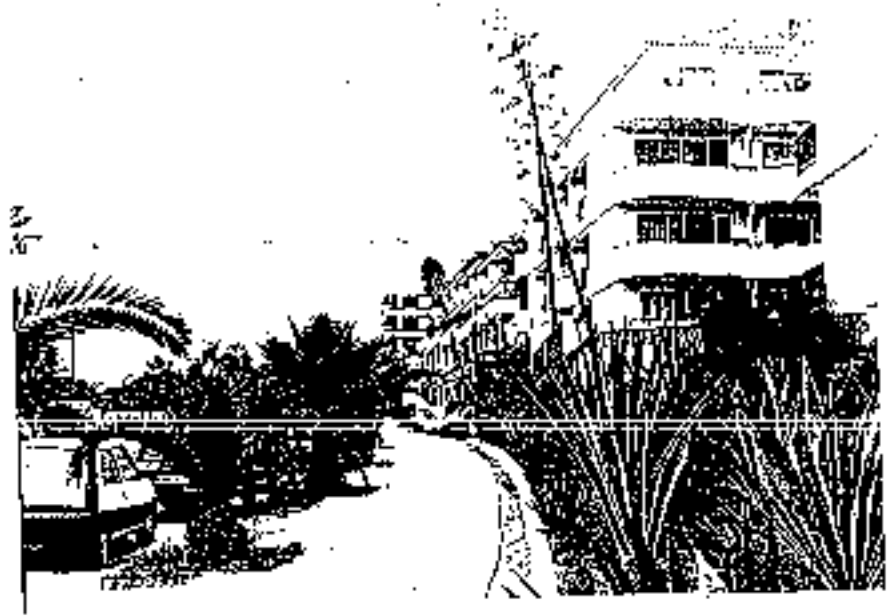
Figura N° 4-52.- CARRETERIA GENERAL.

La amplitud de sus aceras y la vegetación contribuyen al buen desarrollo personal de la zona.

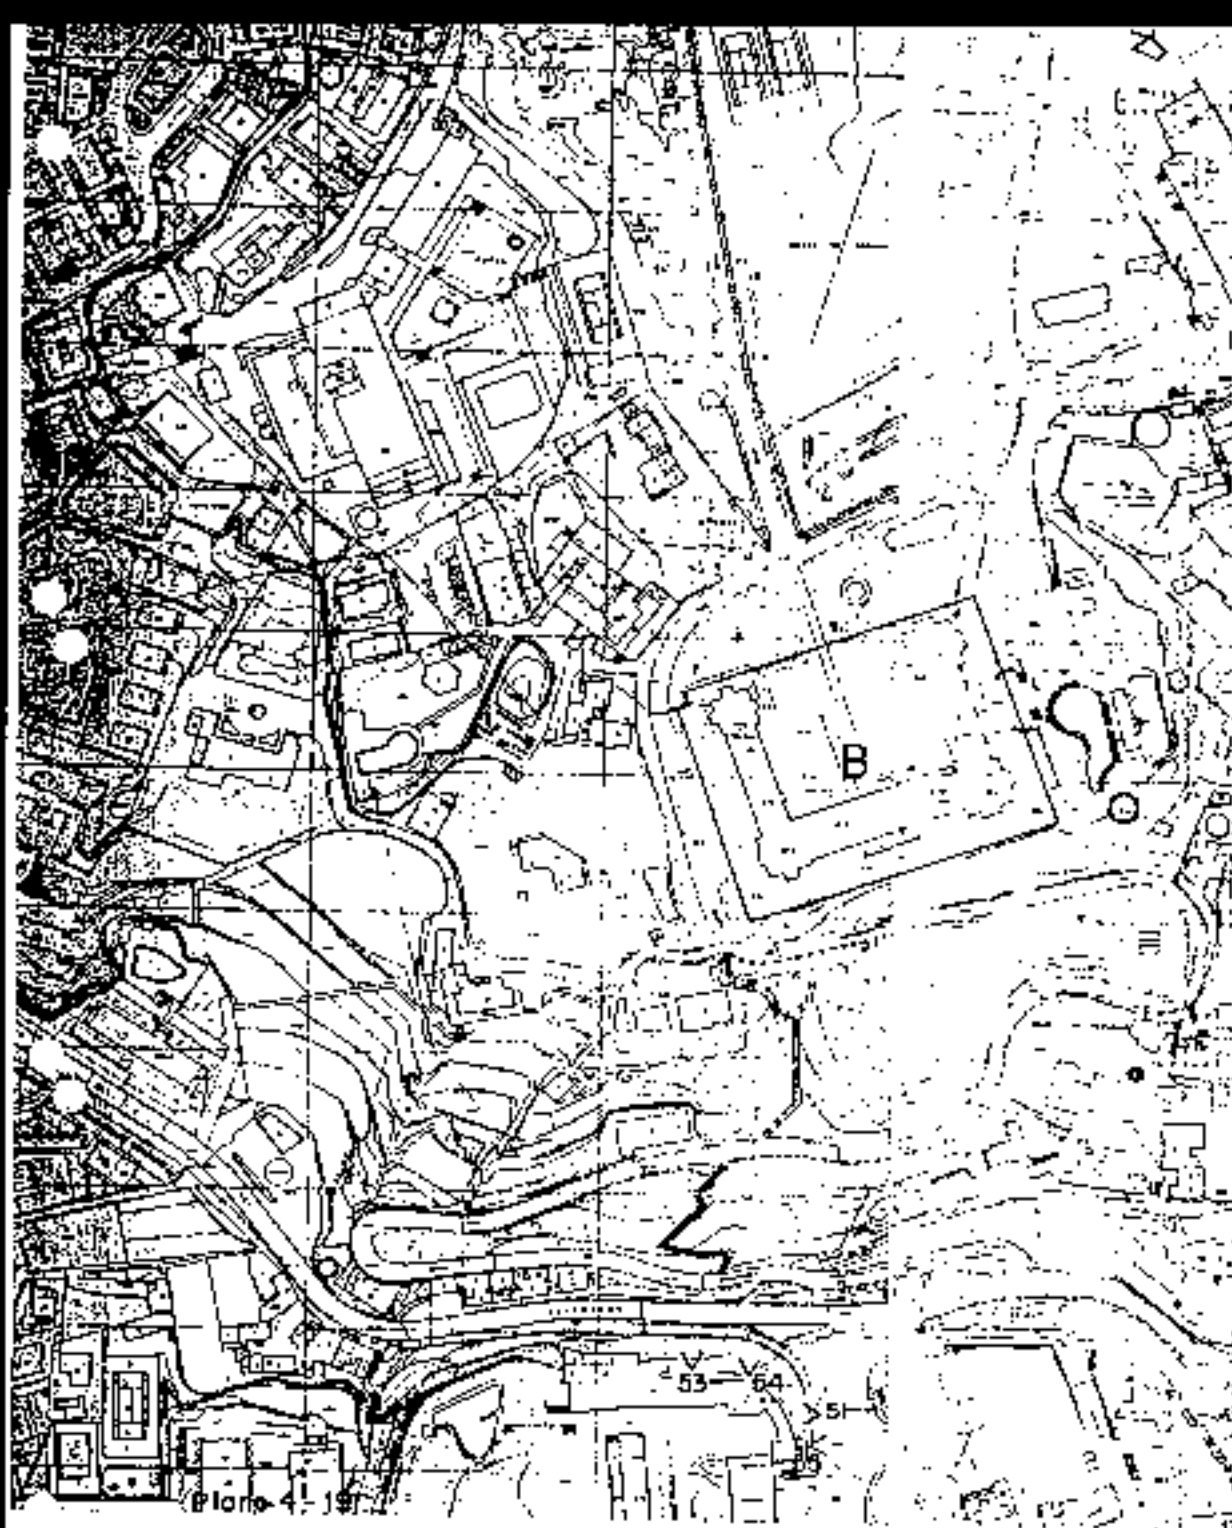
Figura N° 4-53.- PARQUE TAORO

El Parque Taoro es el gran espacio verde del Puerto cuya rehabilitación se está llevando a cabo.

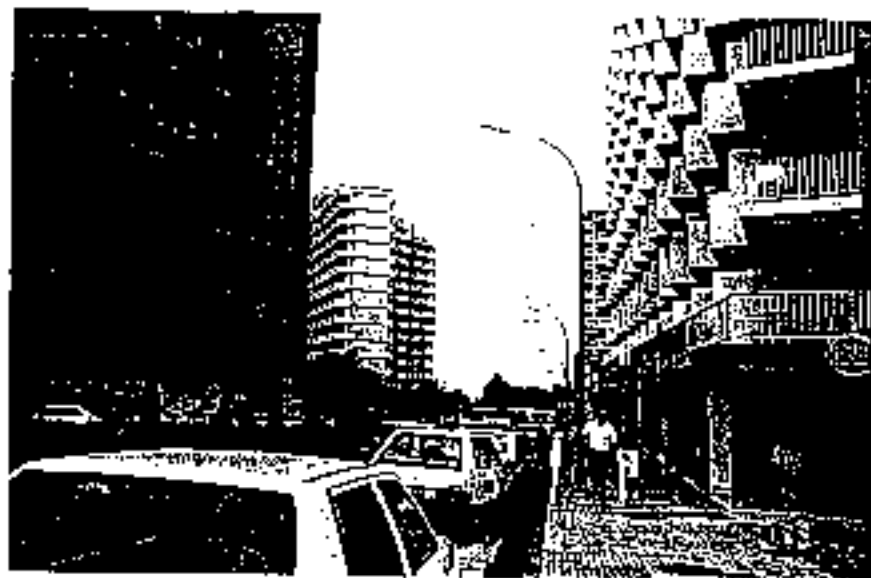
Figura N.º 4-59.- AVENIDA PELGIBR LUZ

La volumetría se curva con las dimensiones de las calles.
La vegetación debía ayudar a retomar la escala humana de la edificación.

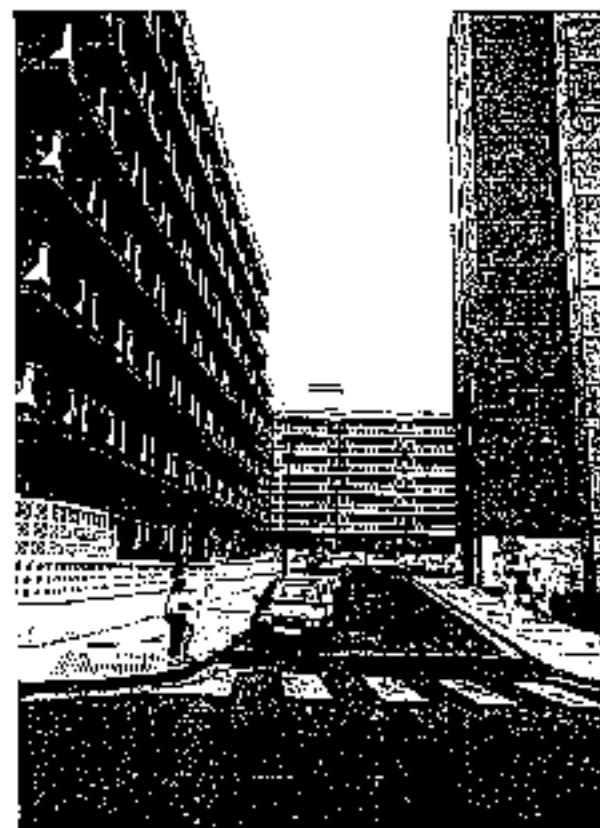
Figura N.º 4-60. FONDO DE SACO EN POLIGONOS

Fondos de saco que no se deberían ver. La vegetación se nivela de "Lapar" la perspectiva.
