b) Informa	ación Ge	neral		
Descripción: Barranco que desemboca directamente en la Carretera de San And carretera con un desagüe de pequeñas dimensiones.	rés (TF-11). No	o existe ningún tipo de obra	de paso bajo esta carre	etera ni bajo	las instalaciones portuarias	. Existe un cui	netón a lo larç	jo de la		
Municipio: SANTA CRUZ DE TENERIFE	Núcleo:	MARIA JIMENEZ			Ubicado en trama urbana	Fecha re	evisión: 09/	/12/2011		
	FUENTES DE IDENTIFICACIÓN ☐ Estudio Histórico de Avenidas ☐ Estudios Previos ☐ Encuesta municipal			 ☐ Encuesta a entidades públicas y empresas ✔ Análisis de las obras de drenaje de la red vial 						
	Nuevos	Nuevos eventos meteorológicos ✓ Revisión CIATF			Proceso de Pa	Proceso de Participación Pública				
	DATOS HI	DROLÓGICOS								
	Cauce principal:				P _{max.} 24h. (mm) Caudal (m³/			seg)		
	Área de la	a cuenca: 0,17 km²	Pk:	0,246	PR 50 años: PR 100 años:		2 50 años: 2 100 año:	3

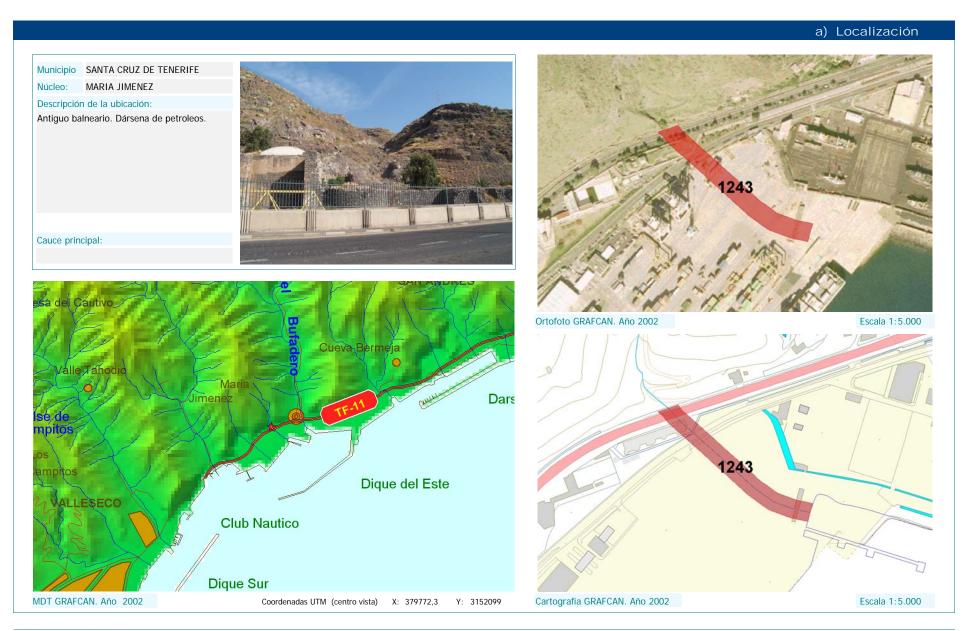
Dimensio	nes cauce: Ancho:	m Alto:	m	PR 500 años:	238	2 500 años:	6		
	Observaci ocasionar	iones: El barranco ha sido arrastres de acarreos.	completamente invadic	do por la car	retera. El cauce tiene una g	ran pendiente	por lo que pu	iede		
	CLASIFICA	ACIÓN DEL RIESGO

1) CAUSAS DEL DAÑO ✓ Ocupación urbana, viaria o agrícola del cauce ☐ Sección insuficiente del cauce o las obras de cruce ☐ Red de alcantarillado o drenaje deficiente ✓ Concentración de acarreos sólidos ☐ Accidente hipotético presa o balsa	de Falt	correntía de ladera ta de encauzamiento reas y barra litoral	bservaciones: Carret	tera que cru:	za el cauce del barranco sin	obra de paso

2) BIENES O SERVICIOS AFECTADOS						3) GRAVE	DAD			
Pral. Tipo de bien o servicio ✓ Infraestructura Viaria y Comunicaciones Interrupción en carreteras	IMD 7.00	Tipo de afección			Frecuencia	PDA	PEIN	DB		
✓ Infraestructura Viaria y Comunicaciones Interrupción en carreteras	CON IMD>7.00	0 e IMD<20.000			Existe riesgo potencial	Grave	Alto	В

4) MEDIDAS CORRECTORAS Particulares	structurales	No estructurales	Generales No e	estructurales	Informativas	De emerge	ncia

c) Medidas propuestas
