a) Localización

Santa Cruz, Avenida de La Constitución.

**Descripción:** Encauzamiento insuficiente del Barranco de Santos en su desembocadura con afecciones a las viviendas cercanas, edificios oficiales, a la Avenida Bravo Murillo, Avenida Marítima y a la vía de servicio del Puerto. El cauce tiene muros de contención en los laterales pero el fondo no está pavimentado.

Fecha revisión: 12/12/2011

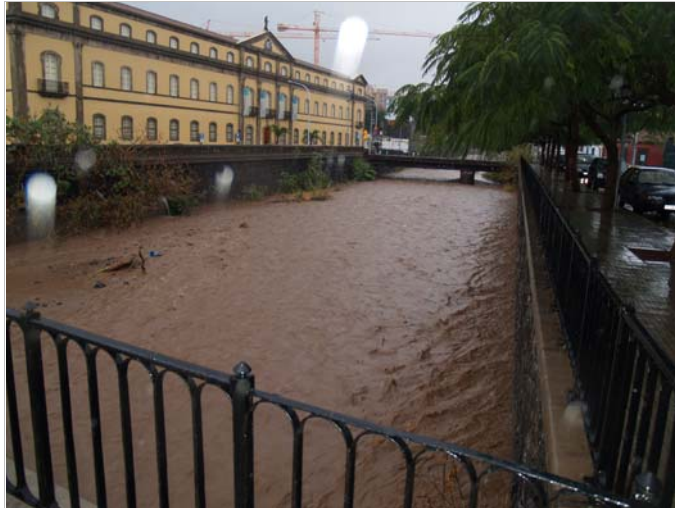
**Observaciones:** El fondo del barranco de Santos en su desembocadura no está pavimentado existiendo vegetación y acumulándose acarreo. Las cuatro últimas obras de paso que presenta el barranco como los muros de contención laterales son insuficientes para la avenida de 500 años.

**Observaciones:** Altura de los muros laterales insuficiente así como falta de sección en las 4 últimas obras de paso.

Resumen de las medidas propuestas: Retirada del puente del Cabo y de la Pasarela peatonal. Ensache del cauce en la desembocadura hasta la obra de paso bajo la calle de Bravo Murillo. Revestimiento del fondo del cauce.
