a) Localización

Tramo bajo del cauce del barranco del Bufadero

BUFADERO, BCO. DEL

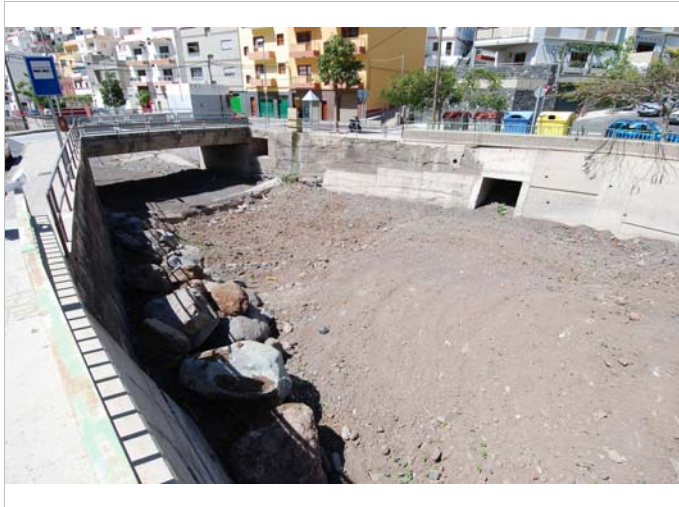
**Descripción:** El tramo bajo del cauce del barranco del Bufadero, concretamente el tramo que atraviesa el núcleo urbano de María Jiménez, ha sido objeto de diversas intervenciones, llevándose a cabo la construcción de muros y edificaciones en sus márgenes, la instalación de diversos puentes y pasarelas, así como la ejecución de obras de encauzamiento. Todo ello determina que actualmente se disponga de una capacidad de desagüe insuficiente en caso de avenidas extraordinarias

**Observaciones:** El encauzamiento del barranco del Bufadero, en el tramo comprendido entre el puente -denominado "El Chorro" - frente a la Calle Déniz-, hasta las inmediaciones del rack de tuberías situada aguas abajo del puente de la autovía de San Andrés, es atravesado por varios puentes. La solera se dispone de rastrillos transversales al cauce.

**Observaciones:** Las últimas avenidas han puesto en evidencia la falta de capacidad de desagüe en algunas zonas del tramo indicado, produciéndose el desborramiento e inundaciones en algunas áreas de las inmediaciones del cauce.

**Resumen de las medidas propuestas:** Ejecución de nuevo puente en sustitución del existente frente a la Calle Déniz, ampliando la anchura del cauce a 17 en sus inmediaciones. Rasanteo y revestimiento del fondo del tramo de cauce afectado. Aumentar la seguridad en los muros del encauzamiento garantizando un resguardo mínimo de 0,75 metros.

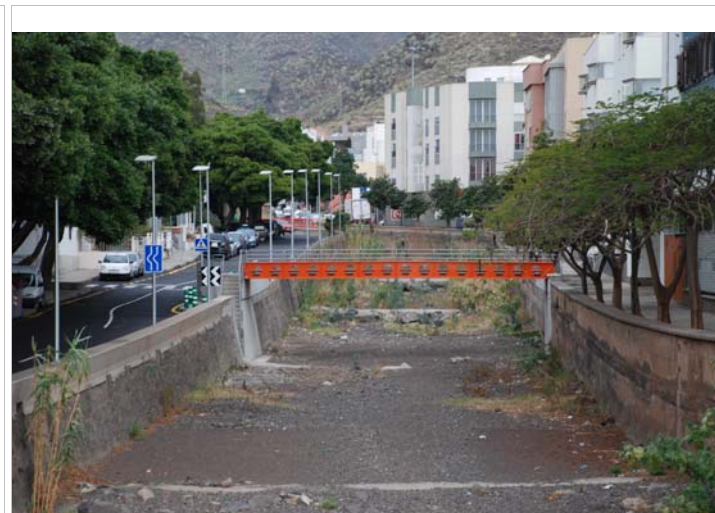
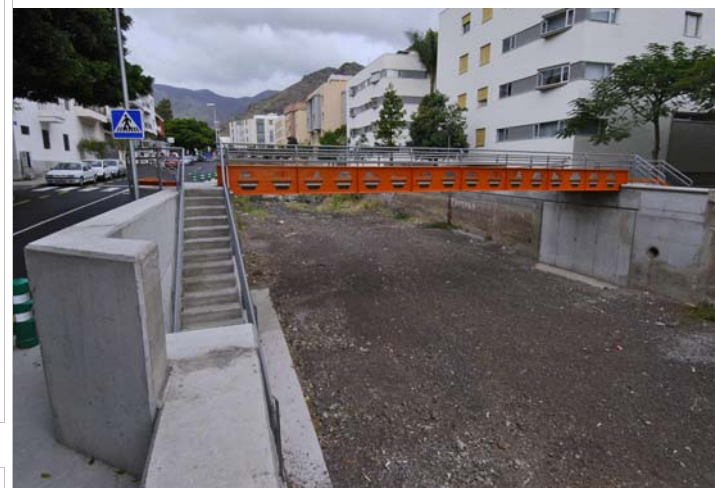
Descripción	Fecha	Entidad	Financ (%)	Importe (€)
Retirada y desguace de la pasarela existente. Ejecución de muros estribos y nueva pasarela de estructura metálica aligerada a cota más elevada, incluidas rampas laterales de acceso y reajuste del viario.	02/11/2011	Estado	44,00	124.253,07
		CIATFE	56,00	
<b>TOTAL:</b>				<b>124.253,07 €</b>
