SAN JUAN DE LA  
RAMBLA

NORMAS SUBSIDIARIAS  
DE  
PLANEAMIENTO

CATALOGO

NORMAS SUBSIDIARIAS DE PLANEAMIENTO MUNICIPAL

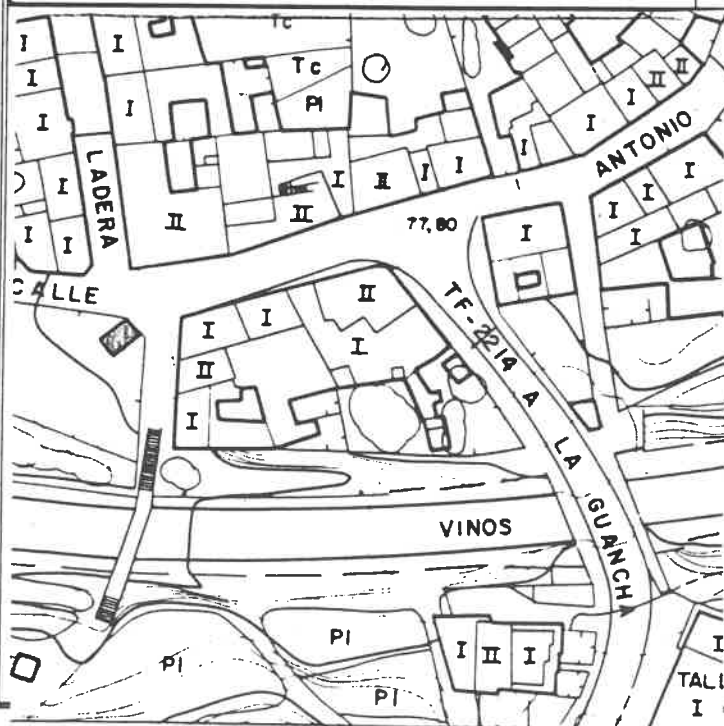
Nº 7.-

PEQUEÑA NAVE CON CUBIERTA ABOBEDADA.

PLANA. PUERTA DE CARPINTERIA REMATADA EN ARCO DE MEDIO PUNTO. ESPADAÑA CENTRAL DE CANTERIA.

MUROS DE CARGA. CUBIERTA ABOBEDADA.

TAPIAL. ENFOSCADO A LA CAL. CANTERIA. CARPINTERIA DE MADERA.

ESTADO DE CONSERVACION  
BUENO.

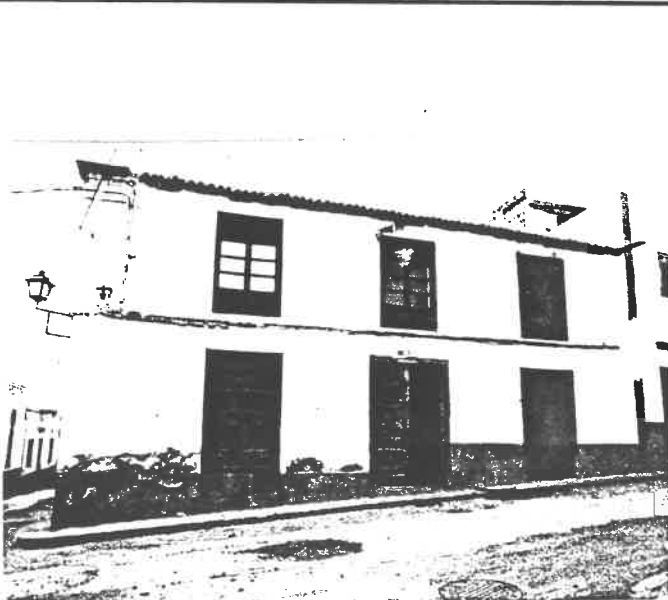
Nº 8.-

TIPO EDIFICATORIO VARIAS NAVES ADOSADAS QUE CONFORMAN UN PATIO EN U. TRANSFORMADO.

TIPO FACHADA PLANA. TRES HUECOS EN COMPOSICION SIMETRICA.

SISTEMA CONSTRUCTIVO  
MUROS DE CARGA. CUBIERTA A CUATRO AGUAS.

MATERIALES  
TAPIAL. ENFOSCADO A LA CAL. CARPINTERIA DE MADERA. TEJAS.

ESTADO DE CONSERVACION  
REGULAR.

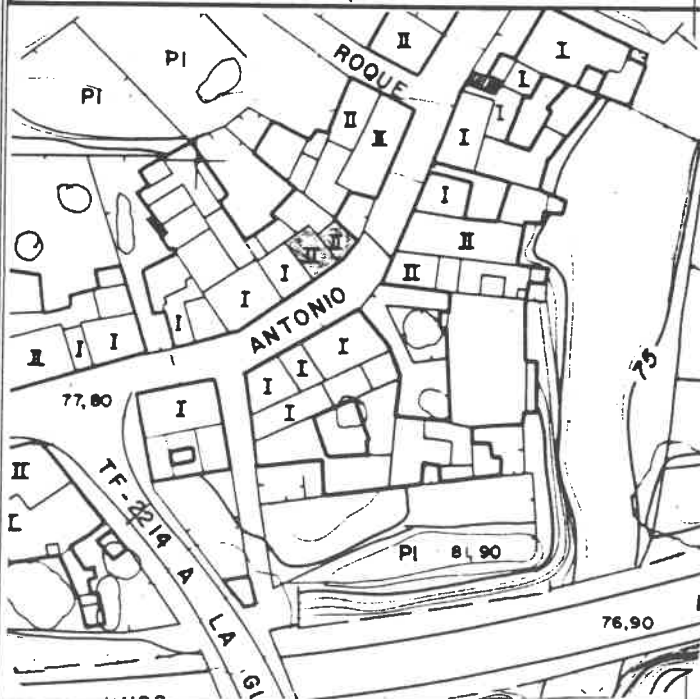
Nº 11.-

UNA NAVE. PATIO LATERAL. DE DOS PLANTAS.

PORTICO DE ENTRADA A PATIO LATERAL.

MUROS DE CARGA. CUBIERTA PLANA.

TAPIAL. ENFOSCADO A LA CAL. CARPINTERIA DE MADERA.

REGULAR.

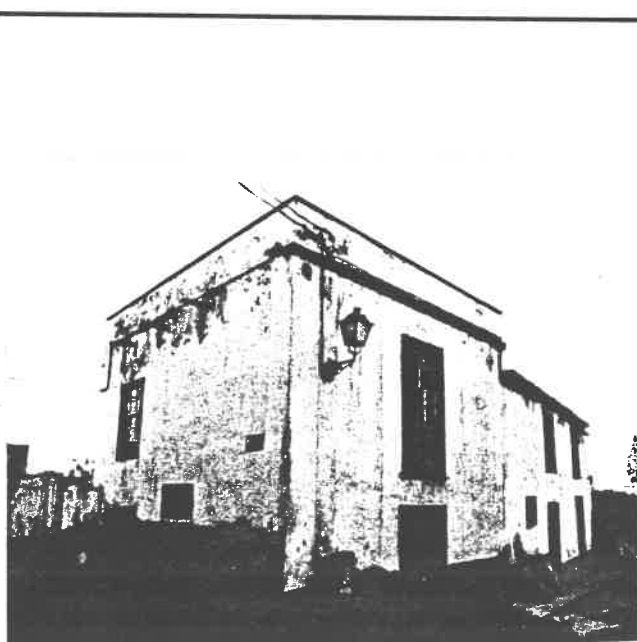
Nº 13.-

TIPO EDIFICATORIO CONJUNTO DE NAVES QUE CONFORMAN UN PEQUEÑO PATIO EN U. DOS PLANTAS.

TIPO FACHADA PLANA. TRES HUECOS EN DISPOSICION ASIMETRICA.

MUROS DE CARGA. CUBIERTA A DOS AGUAS.

TAPIAL. ENFOSCADO A LA CAL. CARPINTERIA DE MADERA.

ESTADO DE CONSERVACION  
DEFICIENTE.

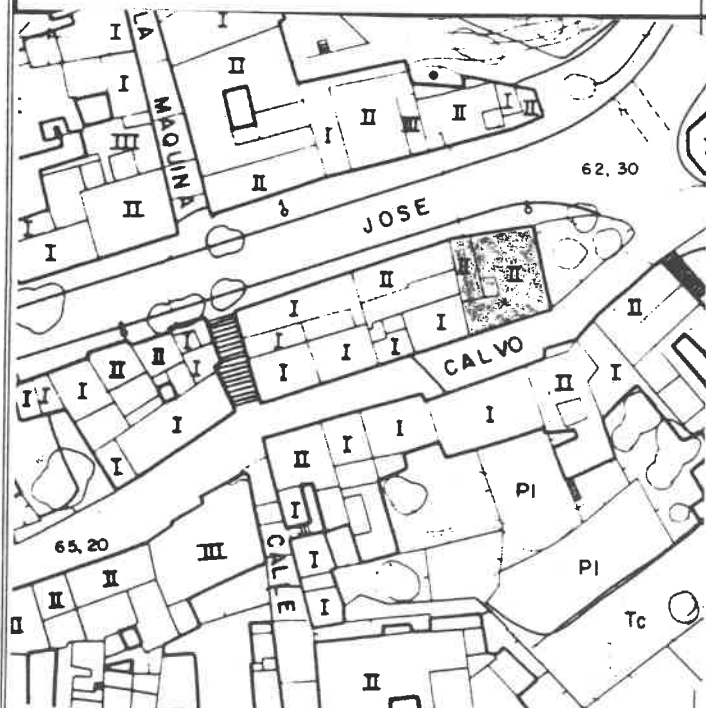
CONJUNTO DE NAVES ADOSADAS. DOS PLANTAS.

PLANA. CUATRO HUECOS EN DISPOSICION SIMETRICA. REMATADA CON ARCO CIEGO.  
DECORACION ECLECTICA.

MUROS DE CARGA. FORJADOS. CUBIERTA PLANA.

TAPIAL. ENFOSCADO A LA CAL. HORMIGON. CANTERIA. CARPINTERIA DE MADERA.

BUENO.

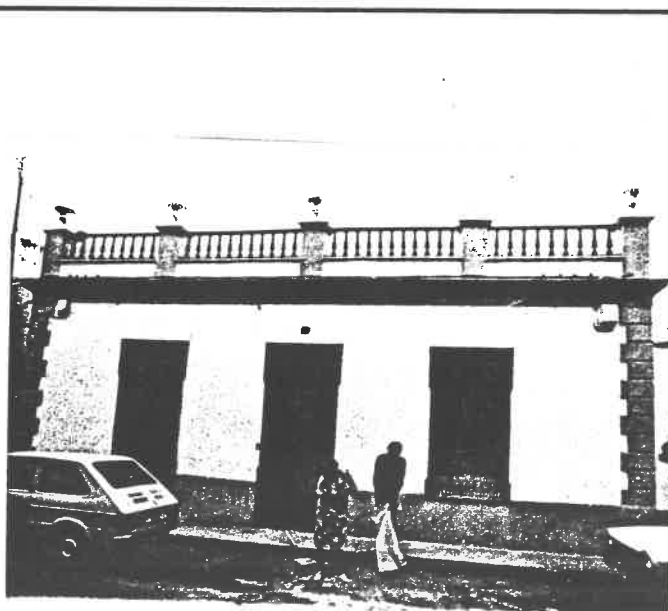
TIPO EDIFICATORIO CONJUNTO DE DOS NAVES PARALELAS A FACHADA. DOS PLANTAS.

PLANA. TRES HUECOS EN DISPOSICION SIMETRICA.

MUROS DE CARGA. FORJADO. CUBIERTA PLANA.

TAPIAL. ENFOSCADO A LA CAL. CARPINTERIA DE MADERA.

REGULAR.

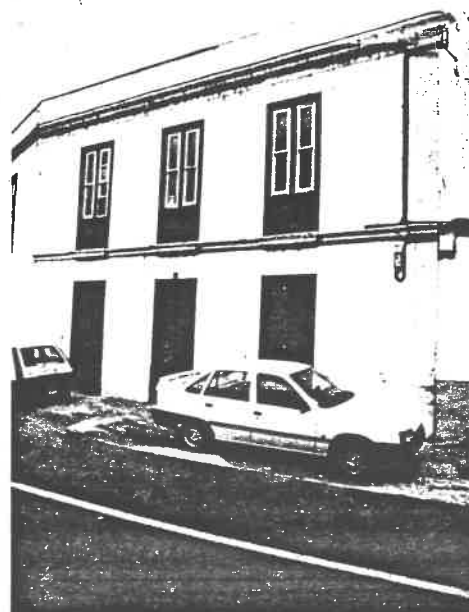
TIPO EDIFICATORIO DOS NAVES PARALELAS A FACHADA. DOS PLANTAS.

PLANA. TRES HUECOS EN DISPOSICION SIMETRICA. PEQUEÑOS BALCONES DE HIERRO TORNEADO.

MUROS DE CARGA. FORJADOS. CUBIERTA PLANA.

TAPIAL. ENFOSCADO A LA CAL. CERRAJERIA. CARPINTERIA DE MADERA.

BUENO.

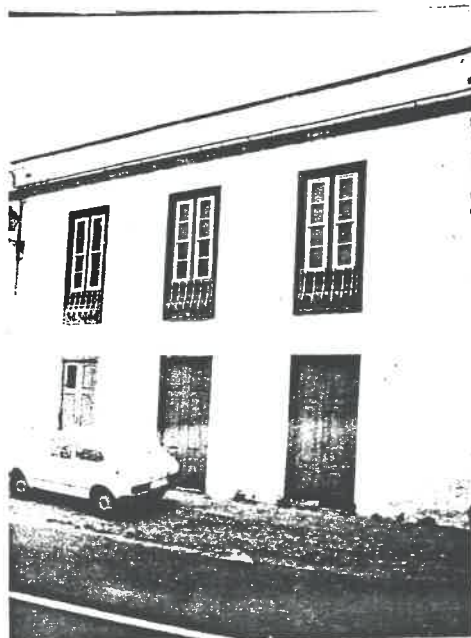
TIPO EDIFICATORIO NAVES PARALELAS A FACHADA. PATIO TRASERO. DOS PLANTAS.

COMPOSICION SIMETRICA DE HUECOS. DECORACION ECLECTICA EN PLANTA ALTA.

MUROS DE CARGA. CUBIERTA A CUATRO AGUAS.

TAPIAL. ENFOSCADO A LA CAL. CARPINTERIA DE MADERA. TEJAS.

BUENO.

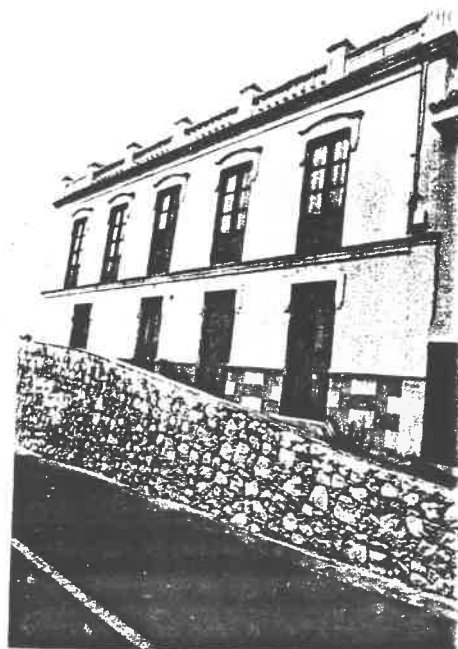
TIPO EDIFICATORIO DOS NAVES LONGITUDINALES PARALELAS A FACHADA. DOS PLANTAS.

TIPO FACHADA PLANA. CINCO HUECOS DE COMPOSICION SIMETRICA. REMATADA POR UN FRISO CONTINUO DE CANTERIA. PEQUEÑO BALCON. BALAUSTRÉ DE HIERRO PLANTA ALTA.

SISTEMA CONSTRUCTIVO  
MUROS DE CARGA. CUBIERTA PLANA.

MATERIALES  
TAPIAL. ENFOSCADO A LA CAL. CANTERIA. CARPINTERIA DE MADERA. CERRAJERIA.

ESTADO DE CONSERVACION  
MALO.

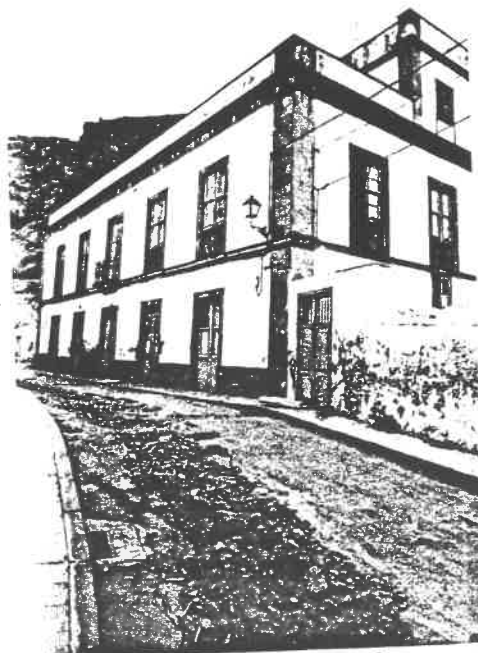
RECINTO DE DOS NAVES. AÑADIDOS LATERALES POSTERIORES.

PLANA. DOS PORTICOS DE ENTRADA. ARCOS DE MEDIO PUNTO EN CANTERIA.

MUROS DE CARGA. CUBIERTA A CUATRO AGUAS.

TAPIAL. ENFOSCADO A LA CAL. CANTERIA. CARPINTERIA DE MADERA. TEJAS.

BUENO.
