CAPÍTULO PRIMERO. FICHAS DEL CATÁLOGO DE PROTECCIÓN ARQUITECTÓNICO

FICHERO DE PATRIMONIO ARQUITECTÓNICO Y URBANO

ELEMENTOS CATALOGADOS	ÁMBITO	ESTADO DE CONSERVACIÓN	NIVEL DE PROTECCIÓN
Iglesia de San Pedro Apóstol - B.I.C.	A.5 - CASCO	Muy Bueno	Integral
RÉGIMEN DE PROPIEDAD	RAZÓN	SUPERFICIE DE PARCELA m2	USO ORIGINAL
Privado	Diócesis de Canarias	6211,08	Religioso
VÍA	Nº VÍA	SUPERFICIE OCUPADA m2	USO PROPUESTO
Avda. Inmaculada Concepción	s/n	693,34	Religioso
			Nº DE PLANTAS
			2

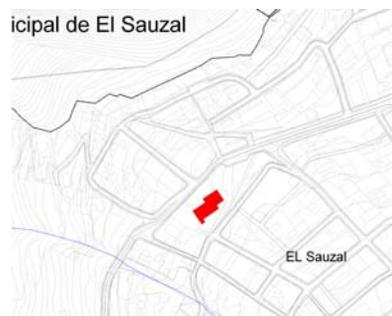
FOTOGRAFÍA 01

Muros de carga de piedra, cal y barro. Cubierta inclinada de madera y tejas. Mampostería concertada en arcos, columnas y torre del campanario.

Se trata de una iglesia de planta en cruz latina de nave única con elementos adosados a ella, como son el campanario, en cuya base se encuentra el baptisterio, la parroquia, la sacristía y una nave lateral, más antigua, con una cubierta de estructura de madera con artesonados. La iglesia fue reformada y pintada en 1860.

Las intervenciones estarán sujetas a lo contemplado en los artículos 55 a 57 de la Ley 4/1999, de 15 de marzo, de Patrimonio Histórico de Canarias.

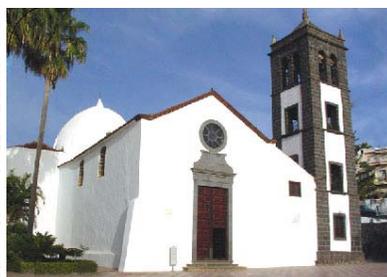
FOTOGRAFÍA 02

Planta en cruz latina con nave única

Destaca su cúpula central blanca así como la torre del campanario, de mampuestos de piedra concertada. En el año 2004 es declarada B.I.C.

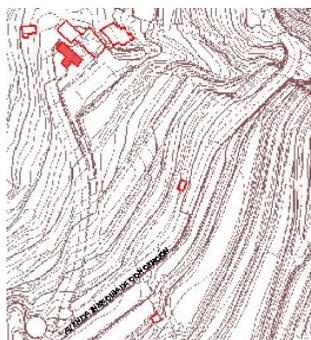
FOTOGRAFÍA 01

ELEMENTOS CATALOGADOS	ÁMBITO	ESTADO DE CONSERVACIÓN	NIVEL DE PROTECCIÓN
Ermita Sñra. De los ángeles y del Mar	A.11 - LOS ÁNGELES	Muy Bueno	Integral
RÉGIMEN DE PROPIEDAD	RAZÓN	SUPERFICIE DE PARCELA m2	USO ORIGINAL
Privado	Diócesis de Canarias.	852,72	Religioso
VÍA	Nº VÍA	SUPERFICIE OCUPADA m2	USO PROPUESTO
Carretera de La Virgen	s/n	199,3	Religioso
			Nº DE PLANTAS
			1

Muros de carga de piedra, cal y barro. Cubierta inclinada de madera y tejas.

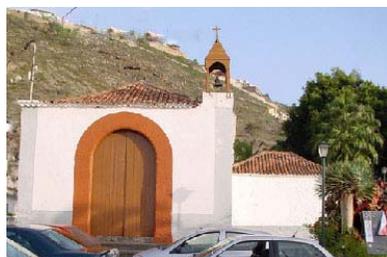
FOTOGRAFÍA 02

Planta rectangular

Ermite de dimensiones reducidas y planta rectangular. Se caracteriza por una arquitectura sencilla y funcional. El edificio preside una pequeña plaza al borde de la carretera de La Virgen, con un entorno cuidado. A la nave principal se adosa una pequeña pieza con cubierta a cuatro aguas.

La ermita es el primer edificio fundacional de la villa. Es de destacar sus artesonados interiores de gran riqueza estética y la carencia total de ornamentación en la fachada.

Las actuaciones se encaminarán a la conservación, consolidación y restauración del bien y evitarán la remodelación o la reintegración de elementos perdidos, salvo cuando se utilicen partes originales de los mismos y pueda probarse su autenticidad. Cualquier añadido deberá ser reconocible y documentarse debidamente. Se conservará la configuración del espacio libre circundante que constituye un complemento imprescindible para el uso y disfrute del inmueble.

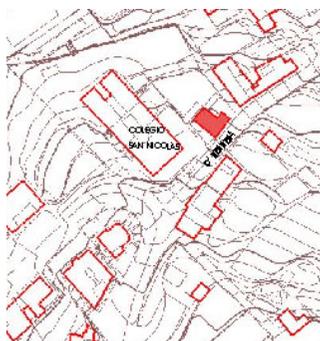
FOTOGRAFÍA 01

ELEMENTOS CATALOGADOS	ÁMBITO	ESTADO DE CONSERVACIÓN	NIVEL DE PROTECCIÓN
Ermita de San Nicolás	A.7- SAN SIMÓN	Muy Bueno	Ambiental
RÉGIMEN DE PROPIEDAD	RAZÓN	SUPERFICIE DE PARCELA m2	USO ORIGINAL
Privado	Diócesis de Canarias.	654,16	Religioso
VÍA	Nº VÍA	SUPERFICIE OCUPADA m2	USO PROPUESTO
Calle Herrera	5	101,37	Religioso
			Nº DE PLANTAS
			1

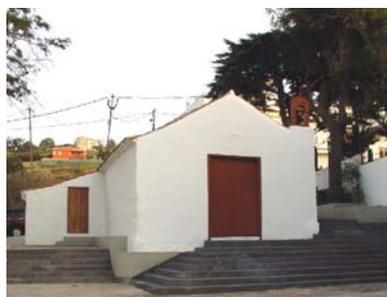
FOTOGRAFÍA 02

Planta rectangular.

Muros de carga de piedra, cal y barro. Cubierta inclinada de madera y tejas.

Edificio de una sola nave con cubierta a dos aguas presidiendo una pequeña plaza que se asoma al mar con un mirador. La ermita se orienta al mar dando la espalda a la calle. Cuenta con un pequeño anexo a un agua en el lateral.

Cuenta con un campanil de madera de pequeñas dimensiones sobre la espadaña. La estructura interior de la cubierta está decorado con un sólido artesonado.

Se protege específicamente el volúmen, la altura y las características y configuración de fachadas y cubiertas, admitiéndose intervenciones de rehabilitación y de uso acorde con los valores patrimoniales del inmueble. Las actuaciones se encaminarán a la conservación, consolidación y restauración del bien y evitarán la remodelación o la reintegración de elementos perdidos, salvo cuando se utilicen partes originales de los mismos y pueda probarse su autenticidad. Cualquier añadido deberá ser reconocible y documentarse debidamente. Se conservará la configuración del espacio libre circundante que constituye un complemento imprescindible para el uso y disfrute del inmueble.

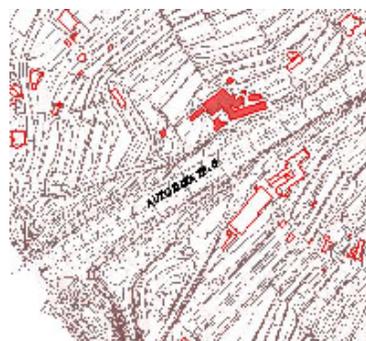
FOTOGRAFÍA 01

ELEMENTOS CATALOGADOS	ÁMBITO	ESTADO DE CONSERVACIÓN	NIVEL DE PROTECCIÓN
Finca San José	Edificación en suelo rústico	Bueno	Integral
RÉGIMEN DE PROPIEDAD	RAZÓN	SUPERFICIE DE PARCELA m2	USO ORIGINAL
Privado		2111,86	Residencial
VÍA	Nº VÍA	SUPERFICIE OCUPADA m2	USO PROPUESTO
Autopista TF-5	s/n	920,53	Residencial
			Nº DE PLANTAS
			1

Conjunto residencial aislado.

- La demolición de aquellos cuerpos de obra que, por ser añadidos recientes, desvirtúen los valores arquitectónicos o etnográficos originales.
- La reposición de elementos y huecos originales previamente suprimidos, siempre que contribuya a completar o mejorar el edificio y se justifique su necesidad.
- La sustitución puntual de partes arruinadas no recuperables, en cuyo caso deben utilizarse materiales y soluciones constructivas similares. En caso de sustituirse cubiertas deterioradas, podrán autorizarse técnicas modernas de impermeabilización, siempre que no supongan una modificación apreciable de su aspecto exterior

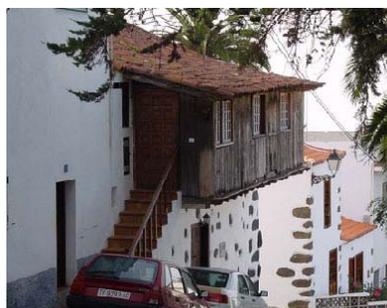
FOTOGRAFÍA 01

Residencial cerrada.

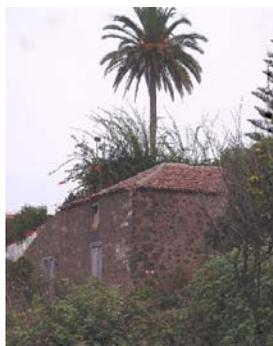
FOTOGRAFÍA 02

ESTADO DE CONSERVACIÓN		NIVEL DE PROTECCIÓN	
Regular		Ambiental	
SUPERFICIE DE PARCELA m2	USO ORIGINAL	AÑO DE CONSTRUCCIÓN	
261,2	Residencial		
SUPERFICIE OCUPADA m2	USO PROPUESTO	Nº DE PLANTAS	
68,35	Residencial	2

INTERVENCIONES
Se protege específicamente el volúmen, la altura y las características y configuración de fachadas y cubiertas, admitiéndose intervenciones de rehabilitación y de uso acorde con los valores patrimoniales del inmueble. Podrán autorizarse las obras y demás intervenciones de conservación, restauración, consolidación de elementos destacados, además de las intervenciones de acondicionamiento, reestructuración y redistribución del resto del inmueble, siempre que no afecten directa o indirectamente a la conservación y realce de los elementos protegidos. Se protegerán elementos como escaleras, artesonados, elementos de carpintería como balcones y otros acabados, patios interiores y volumetría en general.

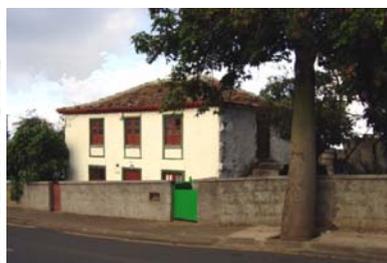
FOTOGRAFÍA 01

Edificación aislada

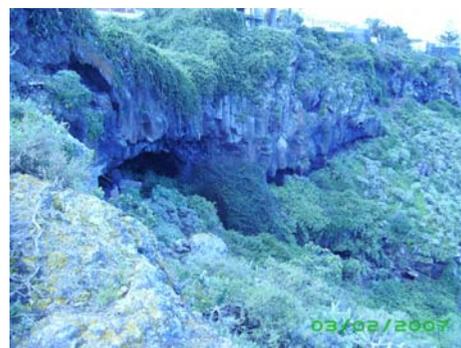
FOTOGRAFÍA 01

DESCRIPCIÓN
Cueva natural en la parte alta del acantilado, abierta al mar. Su expolio ha sido intenso por lo que se hace difícil hacer una descripción fiel de su sentido original. Todos los objetos que contenía desaparecieron hace tiempo, la mayoría sin ningún tipo de metodología científica. Su cercanía a la urbanización de La Primavera es una amenaza potencial para el lugar. La principal afección que sufre proviene de la filtración de aguas nitrófilas. Además padece la incidencia de otro tipo de vertidos por su proximidad a un ámbito urbanizado.

INTERVENCIONES
La cueva y su entorno han quedado al margen de los usos y actividades humanas más intensas a causa del escarpado relieve. En la actualidad se encuentra bajo el amparo legal del Paisaje Protegido Costa de Acentejo, perteneciente a la Red Canaria con el código T-36. El Plan Especial que ordenará dicho espacio natural se encuentra en elaboración y en estos momentos cuenta con un Avance aprobado. La intervención prioritaria es el control total y efectivo de los vertidos de basura y escombros y, sobre todo, de las filtraciones de agua que causan un profundo deterioro de los valores naturales del espacio protegido y del propio yacimiento, además de afectar al medio marino. Existe una propuesta de aprovechamiento didáctico cultural, previo arreglo de los accesos, por parte del Museo Arqueológico de Tenerife. Esta es la filosofía general para los yacimientos arqueológicos de la isla, por lo que el resultado final dependerá del estudio del conjunto de este tipo patrimonio de Tenerife. Para ello, entre otras cosas, es importante la elaboración de la Carta Arqueológica Municipal de la que El Sauzal carece.

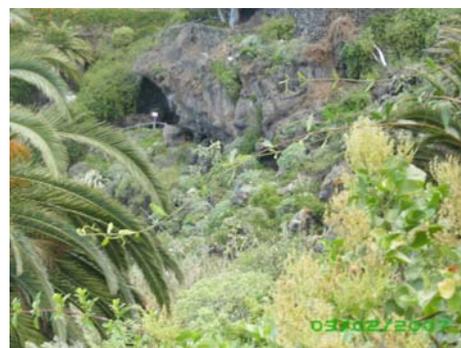
FOTOGRAFÍA 01

DESCRIPCIÓN
Cueva natural en la parte alta del acantilado, abierta al mar. Su expolio ha sido intenso por lo que se hace difícil hacer una descripción fiel de su sentido original. Todos los objetos que contenía desaparecieron hace tiempo, la mayoría sin ningún tipo de metodología científica. Su cercanía a la urbanización de La Primavera es una amenaza potencial para el lugar. La principal afección que sufre proviene de la filtración de aguas nitrófilas. Además padece la incidencia de otro tipo de vertidos por su proximidad a un ámbito urbanizado

INTERVENCIONES
La cueva y su entorno han quedado al margen de los usos y actividades humanas más intensas a causa del escarpado relieve. En la actualidad se encuentra bajo el amparo legal del Paisaje Protegido Costa de Acentejo, perteneciente a la Red Canaria con el código T-36. El Plan Especial que ordenará dicho espacio natural se encuentra en elaboración y en estos momentos cuenta con un Avance aprobado. La intervención prioritaria es el control total y efectivo de los vertidos de basura y escombros y, sobre todo, de las filtraciones de agua que causan un profundo deterioro de los valores naturales del espacio protegido y del propio yacimiento, además de afectar al medio. Existe una propuesta de aprovechamiento didáctico cultural, previo arreglo de los accesos, por parte del Museo Arqueológico de Tenerife para la cercana cueva de La Primavera. Esta es la filosofía general para los yacimientos arqueológicos de la isla, por lo que el resultado final dependerá del estudio del conjunto de este tipo patrimonio de Tenerife. Para ello, entre otras cosas, es importante la elaboración de la Carta Arqueológica Municipal de la que El Sauzal carece.

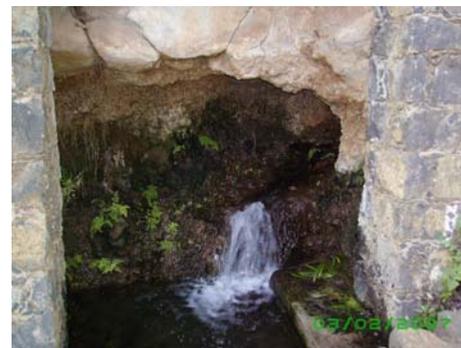
FOTOGRAFÍA 01

DESCRIPCIÓN
Naciente o rezumadero de agua entre dos niveles litológicos exhumados por la formación del acantilado. El aprovechamiento se realiza mediante pequeñas obras de captación, canalización y acumulación de la surgencia. En la actualidad se encuentra incluida en el Parque de Los Lavaderos, muy próximo al casco urbano cabeza del municipio. El acondicionamiento del parque hace que se confunda la fuente original entre la obra nueva, que constituye la mayor parte.

INTERVENCIONES
Las intervenciones básicas se limitan a la conservación del entorno, garantizada por la propia existencia del parque, y al desarrollo de un programa didáctico que rescate y explique los aprovechamientos hídricos tradicionales y su evolución en el contexto municipal. Inclusión en el catálogo municipal por su valor etnográfico.

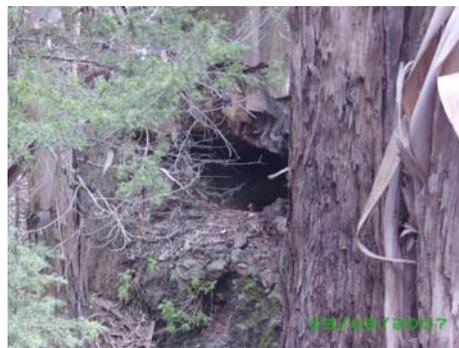
FOTOGRAFÍA 01

ELEMENTOS CATALOGADOS	TIPOLOGÍA	ESTADO DE CONSERVACIÓN	NIVEL DE PROTECCIÓN
Fuente del Drago	Fuente	Malo	Ambiental
UBICACIÓN		CLASIFICACIÓN DEL SUELO	Usos actuales
Barranco de Mejías, junto al A.R. de La Montañeta		Suelo Rústico Protección Hidrológica	Residencial
			USO PROPUESTO
			Residencial

Naciente o rezumadero de agua en el cauce del barranco, en un pequeño salto producido por diferencias en la litología del sustrato. Se aprovechan las condiciones naturales con una pequeña excavación para favorecer la surgencia y proporcionar un depósito para almacenar cierta cantidad de agua. En la actualidad se encuentra seca y la vegetación, principalmente de zarzas, oculta todo el entorno y dificulta el acceso a la fuente.
