LOS SILOS

PLAN ESPECIAL DE ORDENACIÓN Y PROTECCIÓN
2002

CATÁLOGO DE ELEMENTOS PROTEGIDOS

Texto Refundido

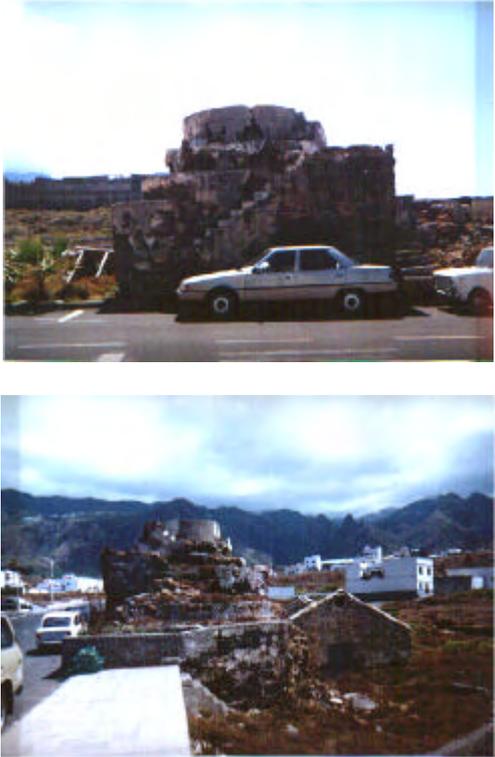
ELEMENTO		N00.01
<p>Identificación Fotográfica</p>

CARACTERÍSTICAS		
Propiedad-Uso Actual	Tipo Edificatorio-Estado de Conservación	
Horno de Cal.	Ruina.	
Dirección-Denominación-Referencia Catastral	Fachada -Estilo	
Puertito de los Silos.		
Superficie Parcela	Sistema Constructivo	
	Altura de la Edificación Existente	
CATALOGACIÓN		
Valoración	Referencias	
Necesita una reforma tanto del horno como de la edificación adyacente, así como su entorno.		
Vinculación Actual	Grado de Protección	
	INTEGRAL MONUMENTAL	
Intervenciones Permitidas	Elementos Protegidos	
RESTAURACIÓN.	El conjunto de la estructura central del horno.

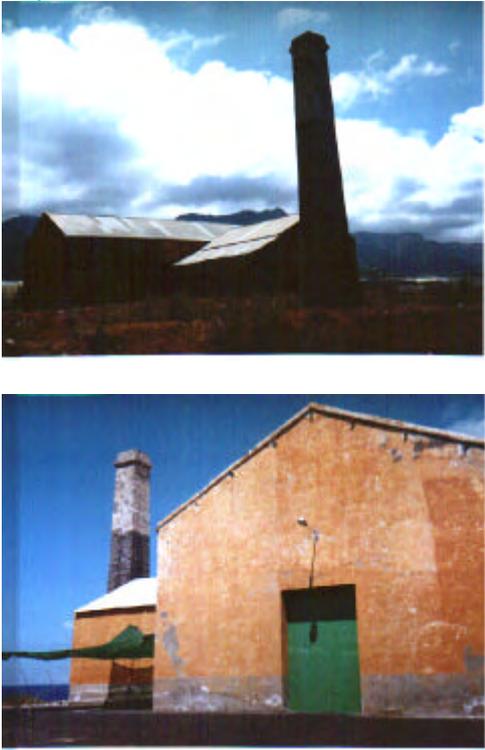
ELEMENTO		N00.02
<p>Identificación Fotográfica</p>

CARACTERÍSTICAS		
Propiedad-Uso Actual	Tipo Edificatorio-Estado de Conservación	
Naves de almacenamiento.	Regular.	
Dirección-Denominación-Referencia Catastral	Fachada -Estilo	
Hacienda del Pago de Daute. Trapiche.	Lisa con cubierta a dos aguas, edificación en nave industrial, chimenea de piedra basáltica.	
Superficie Parcela	Sistema Constructivo	
	Altura de la Edificación Existente	
CATALOGACIÓN		
Valoración	Referencias	
Antiguo trapiche con reformas posteriores.		
Vinculación Actual	Grado de Protección	
	PARCIAL ESTRUCTURAL	
Intervenciones Permitidas	Elementos Protegidos	
CONSOLIDACIÓN Y MATENIMIENTO. Será posible la rehabilitación interior y la modernización de instalaciones así como la reforma general.	Las estructuras principales de naves y cerchas. La chimenea.

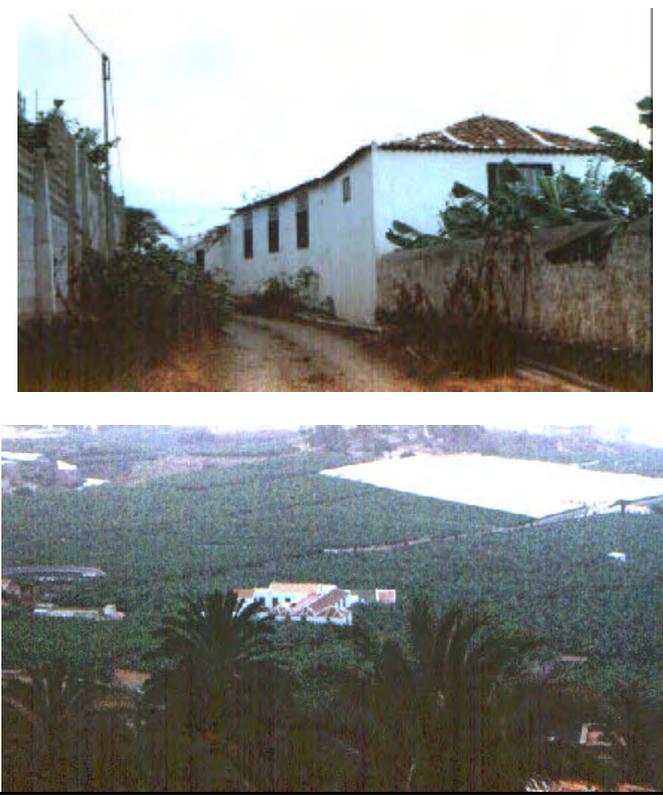
ELEMENTO		N00.03
<p>Identificación Fotográfica</p>

CARACTERÍSTICAS		
Propiedad-Uso Actual	Tipo Edificatorio-Estado de Conservación	
Residencial.	Planta cuadrada con patio central. Bueno.	
Dirección-Denominación-Referencia Catastral	Fachada -Estilo	
Antiguo Camino Real.	Tres huecos simétricos en Planta Alta, cubierta a cuatro aguas. Portalón con Almenas.	
Casa de los Quiñones.	Hacienda Tradicional. Siglo XVII.	
Superficie Parcela	Sistema Constructivo	
	Muros de carga, carpintería de madera, pares y nudos en cubierta, tejas árabes.	
	Altura de la Edificación Existente	
	2 Plantas.	
CATALOGACIÓN		
Valoración	Referencias	
Vinculación Actual	Grado de Protección	
	PARCIAL ESTRUCTURAL	
Intervenciones Permitidas	Elementos Protegidos	
AMPLIACIÓN.	Cubiertas. Patio.

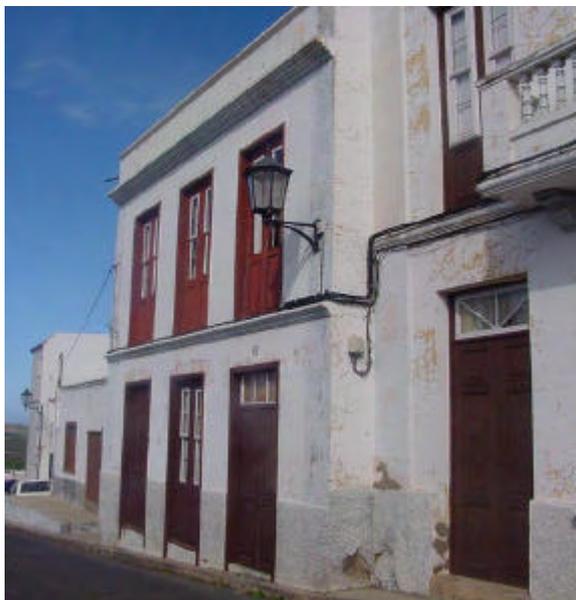
N03.01

Propiedad-Usos Actual	Tipo Edificatorio-Estado de Conservación
Residencial.	Planta rectangular paralela a vía. Bueno.
Dirección-Denominación-Referencia Catastral	Fachada -Estilo
C/ La Estrella , 58	Huecos simétricos, paramento liso. Doméstica urbana.
18904-08	
Superficie Parcela	Sistema Constructivo
180.04 m2.	Muros de carga, carpintería de madera.
	Altura de la Edificación Existente
	2 Plantas.
CATALOGACIÓN	
Valoración	Referencias
Casa tradicional.	
Vinculación Actual	Grado de Protección
	PARCIAL FRONTAL
Intervenciones Permitidas	Elementos Protegidos
AMPLIACIÓN.	Fachada completa. Carpintería

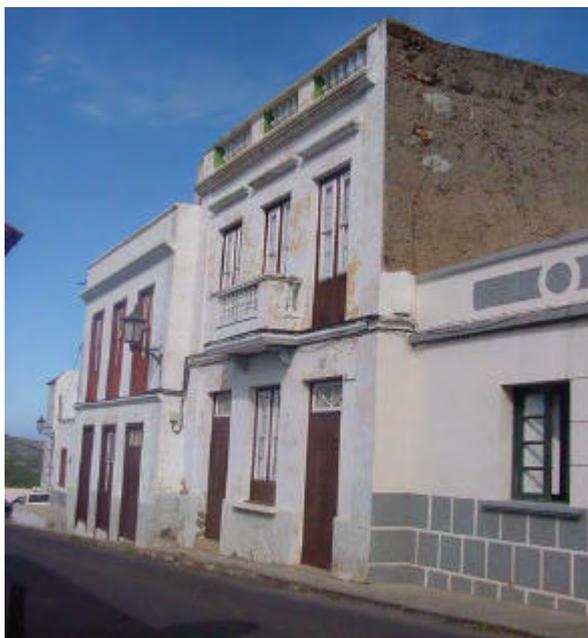
N03.02

Propiedad-Usos Actual	Tipo Edificatorio-Estado de Conservación
Residencial.	Planta rectangular paralela a via. Bueno.
Dirección-Denominación-Referencia Catastral	Fachada Estiló
C/ La Estrella, 56	Huecos simétricos, balcón con balaustrada en fachada principal. Doméstica urbana, con elementos eclécticos.
18904-09	
Superficie Parcela	Sistema Constructivo
182.29 m2.	Muros de carga, carpintería de madera.
	Altura de la Edificación Existente
	2 Plantas.
CATALOGACIÓN	
Valoración	Referencias
Casa tradicional con elementos eclécticos en fachada	
Vinculación Actual	Grado de Protección
	PARCIAL FRONTAL
Intervenciones Permitidas	Elementos Protegidos
AMPLIACIÓN.	Fachada completa Carpintería Balcón y Balaustradas

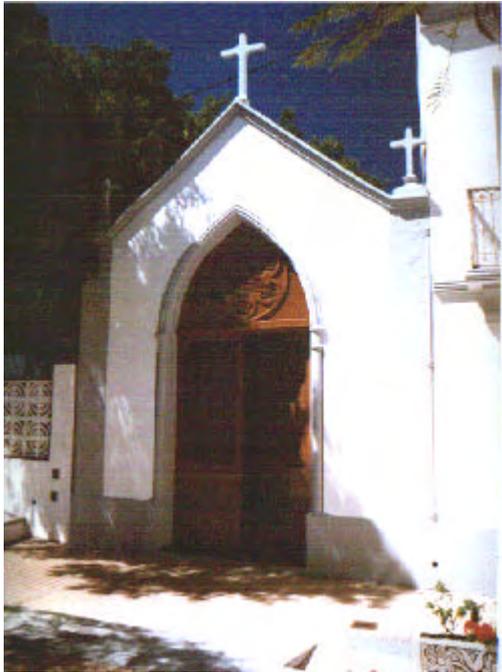
ELEMENTO		N05.01
Identificación Fotográfica

CARACTERÍSTICAS		
Propiedad-Uso Actual	Tipo Edificatorio-Estado de Conservación	
Religioso.	Planta cuadrada dando a Plaza del Calvario. Bueno.	
Dirección-Denominación-Referencia Catastral	Fachada -Estilo	
Plaza del Calvario. Ermita del Calvario. 18908-13	Remate de fachada en hastial, hueco con arco apuntado, remates de los laterales en cruz. Ecléctico.	
Superficie Parcela	Sistema Constructivo	
	Muros de carga, carpintería de madera,	
	Altura de la Edificación Existente	
	Una planta.	
CATALOGACIÓN		
Valoración	Referencias	
Vinculación Actual	Grado de Protección	
	AMBIENTAL SINGULAR	
Intervenciones Permitidas	Elementos Protegidos	
	Carpinterías Fachadas Cubierta Decoración

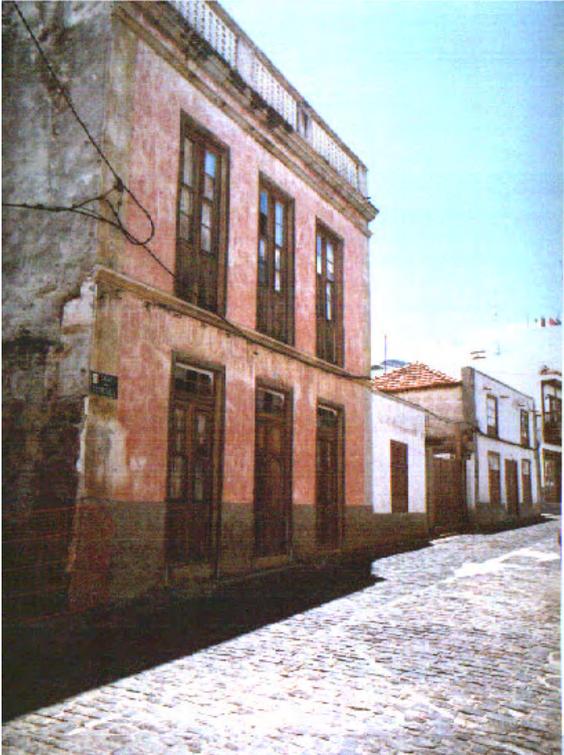
ELEMENTO		N12.01
<p>Identificación Fotográfica</p>

CARACTERÍSTICAS		
Propiedad - Uso Actual	Tipo Edificatorio - Estado de Conservación	
Residencial.	Planta cuadrada con fachada a vía. Regular.	
Dirección - Denominación - Referencia Catastral	Fachada - Estilo	
C/ de la Estrella. 19907-05	Seis huecos simétricos, cornisas marcando forjados, cubierta plana. Tradicional con elementos eclécticos.	
Superficie Parcela	Sistema Constructivo	
74,19 m2.	Muros de carga, carpintería de madera, revoco a la tirolesa en zócalo.	
	Altura de la Edificación Existente	
	2 Plantas.	
CATALOGACIÓN		
Valoración	Referencias	
Casa en serio deterioro.		
Vinculación Actual	Grado de Protección	
	PARCIAL FRONTAL	
Intervenciones Permitidas	Elementos Protegidos	
AMPLIACIÓN. SUSTITUCIÓN.	Fachada completa. Carpinterías. Decoración.

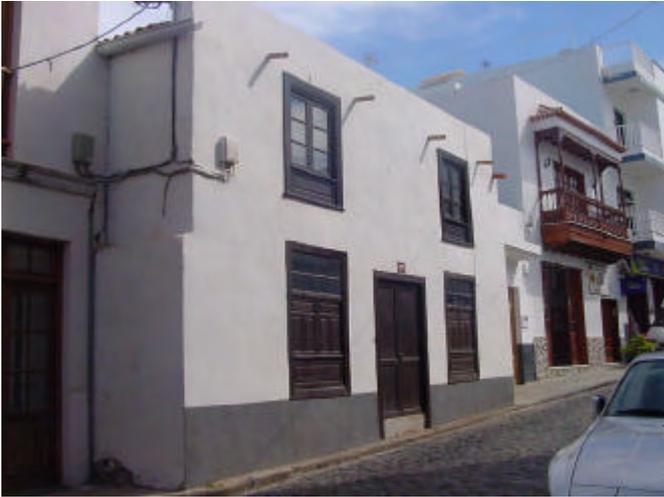
ELEMENTO		N12.02
<p>Identificación Fotográfica</p>

CARACTERÍSTICAS		
Propiedad-Uso Actual	Tipo Edificatorio-Estado de Conservación	
Residencial.	Planta rectangular con fachada dando a vía. Bueno.	
Dirección-Denominación-Referencia Catastral	Fachada -Estilo	
C/ de la Estrella. nº 30 19907-07	Cinco huecos en fachada lisa, cubierta a cuatro aguas. Tradicional.	
Superficie Parcela	Sistema Constructivo	
236,02 m2.	Muros de carga, carpintería de madera.	
	Altura de la Edificación Existente	
	2 Plantas.	
CATALOGACIÓN		
Valoración	Referencias	
Casa tradicional en buen estado.		
Vinculación Actual	Grado de Protección	
	PARCIAL FRONTAL	
Intervenciones Permitidas	Elementos Protegidos	
AMPLIACIÓN.	Primer cuerpo. Carpinterías. Decoración.

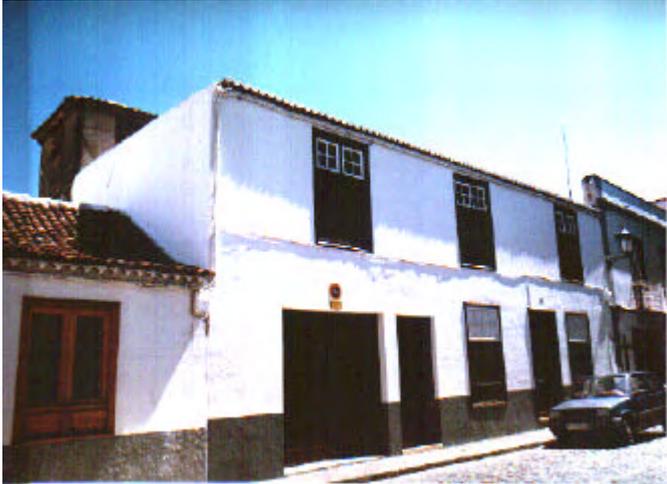
ELEMENTO		N12.03
<p>Identificación Fotográfica</p>

CARACTERÍSTICAS		
Propiedad-Usos Actual	Tipo Edificatorio-Estado de Conservación	
Residencial.	Naves de planta rectangular. Bueno.	
Dirección-Denominación-Referencia Catastral	Fachada -Estilo	
C/ de la Estrella. 19907-21	Lisa con huecos originales simétricos, cubierta a cuatro aguas, alero de un fila. Doméstica urbana, siglo XVIII.	
Superficie Parcela	Sistema Constructivo	
1069,49 m2.	Muros de carga, pares y nudos en cubierta, tejas árabes, carpintería de madera.	
	Altura de la Edificación Existente	
	2 Plantas.	
CATALOGACIÓN		
Valoración	Referencias	
Conjunto de naves adosadas a cuatro aguas.		
Vinculación Actual	Grado de Protección	
	PARCIAL ESTRUCTURAL	
Intervenciones Permitidas	Elementos Protegidos	
AMPLIACIÓN.	Cubiertas. Fachada excluyendo los huecos de garaje e intermedios de planta baja. Carpintería sólo en planta alta. Pacios.

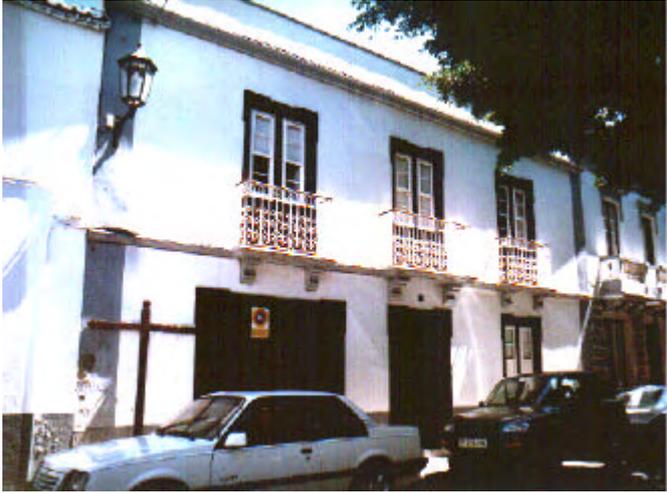
ELEMENTO		N12.04
<p>Identificación Fotográfica</p>

CARACTERÍSTICAS		
Propiedad-Uso Actual	Tipo Edificatorio-Estado de Conservación	
Residencial.	Planta en L, con nave rectangular dando a vía. Bueno.	
Dirección-Denominación-Referencia Catastral	Fachada -Estilo	
C/ de la Estrella.	Seis huecos simétricos, antepechos de rejería en ventanas, cornisas marca forjados, cruz en fachada.	
19907-22	Doméstica urbana.	
Superficie Parcela	Sistema Constructivo	
1544,07 m2.	Muros de carga, carpintería de madera, pares y nudos en cubierta, tejas árabes.	
	Altura de la Edificación Existente	
	2 Plantas.	
CATALOGACIÓN		
Valoración	Referencias	
Casa tradicional en buen estado con reformas y elementos eclécticos.		
Vinculación Actual	Grado de Protección	
	PARCIAL ESTRUCTURAL	
Intervenciones Permitidas	Elementos Protegidos	
AMPLIACIÓN.	Cubiertas. Fachada completa excepto puerta de garaje. Carpinterías y cerrajerías de balcones. Patio.

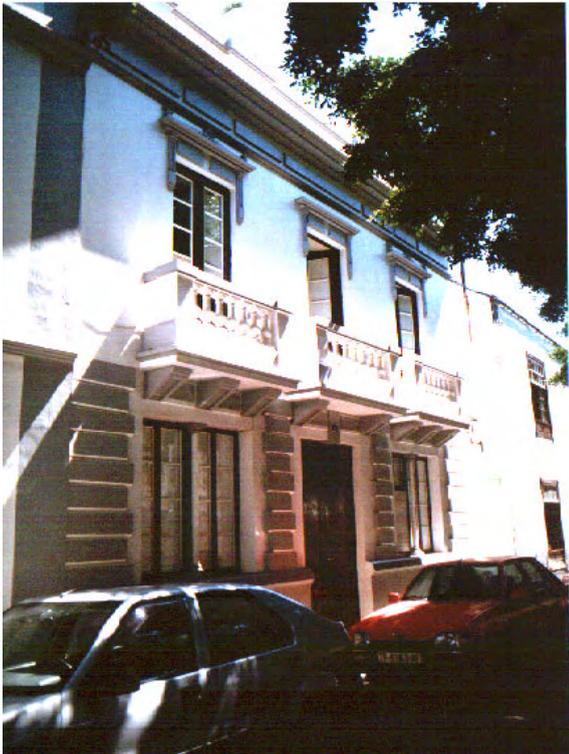
ELEMENTO		N12.05
Identificación Fotográfica

CARACTERÍSTICAS		
Propiedad-Uso Actual	Tipo Edificatorio-Estado de Conservación	
Residencial.	Planta cuadrada dando a vía y a callejón. Bueno.	
Dirección-Denominación-Referencia Catastral	Fachada -Estilo	
C/ de la Estrella.	Seis huecos simétricos, molduras, cornisas y balcones.	
19907-23	Ecléctico.	
Superficie Parcela	Sistema Constructivo	
132,30 m2.	Muros de carga, carpintería de madera, molduras, revoco a la tirolesa y balaustrada en balcones.	
	Altura de la Edificación Existente	
	2 Plantas.	
CATALOGACIÓN		
Valoración	Referencias	
Casa ecléctica con balcones de fábrica.		
Vinculación Actual	Grado de Protección	
	PARCIAL ESTRUCTURAL	
Intervenciones Permitidas	Elementos Protegidos	
AMPLIACIÓN.	Cubiertas. Fachada completa. Carpinterías. Patio. Decoración.

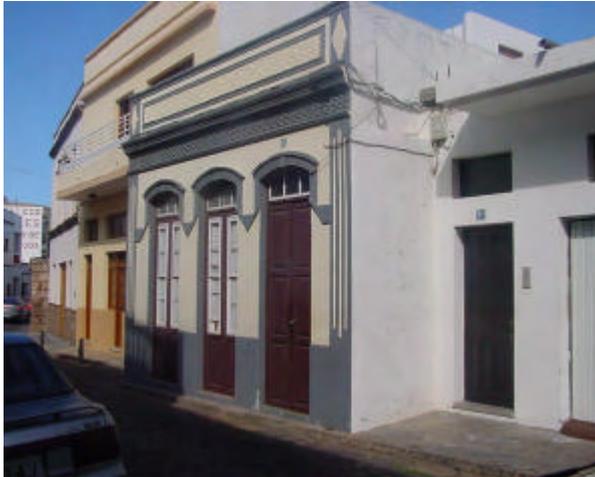
N12.06

Propiedad-Usos Actual	Tipo Edificatorio-Estado de Conservación
Residencial.	Planta rectangular paralela a vía, Bueno.
Dirección-Denominación-Referencia Catastral	Fachada Estiló
C/ La Estrella , 12	Huecos simétricos, paramento decorado. Ecléctico.
19907-16	Sistema Constructivo
Superficie Parcela	Muros de carga, carpintería de madera.
873,08 m2.	Altura de la Edificación Existente
	1 Planta.
CATALOGACIÓN	
Valoración	Referencias
Casa tradicional reformada.	
Vinculación Actual	Grado de Protección
	PARCIAL FRONTAL
Intervenciones Permitidas	Elementos Protegidos
AMPLIACIÓN Y REMONTA	Fachada completa Carpintería Decoración

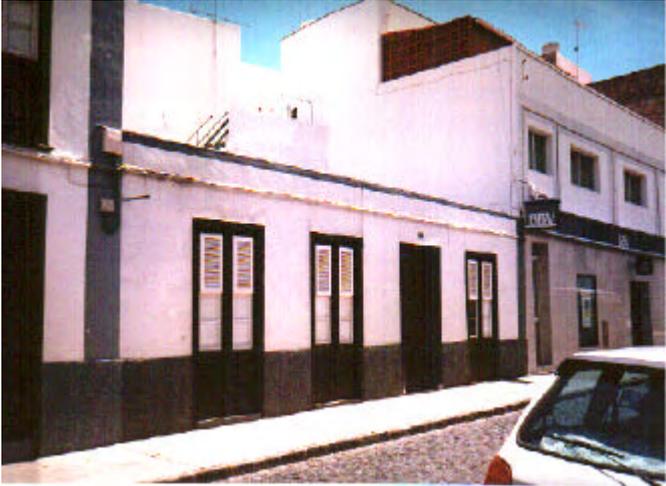
ELEMENTO		N13.01
<p>Identificación Fotográfica</p>

CARACTERÍSTICAS		
Propiedad-Uso Actual	Tipo Edificatorio-Estado de Conservación	
Residencial.	Planta rectangular paralela a vía, de una planta. Bueno.	
Dirección-Denominación-Referencia Catastral	Fachada-Estilo	
C/ Benitez de Lugo. 19899-03	Plana con cuatro huecos simétricos, zócalo de revoco a la tirolesa. Tradicional.	
Superficie Parcela	Sistema Constructivo-Estructural	
139,52 m2.	Muros de carga, cubierta a tres aguas, carpintería de madera. Revoco liso.	
	Altura de la Edificación Existente	
	Una Planta.	
CATALOGACIÓN		
Valoración	Referencias	
Casa tradicional.		
Vinculación Actual	Grado de Protección	
	PARCIAL FRONTAL	
Intervenciones Permitidas	Elementos Protegidos	
REMONTA AMPLIACIÓN	Primer cuerpo. Fachada completa. Carpinterías.

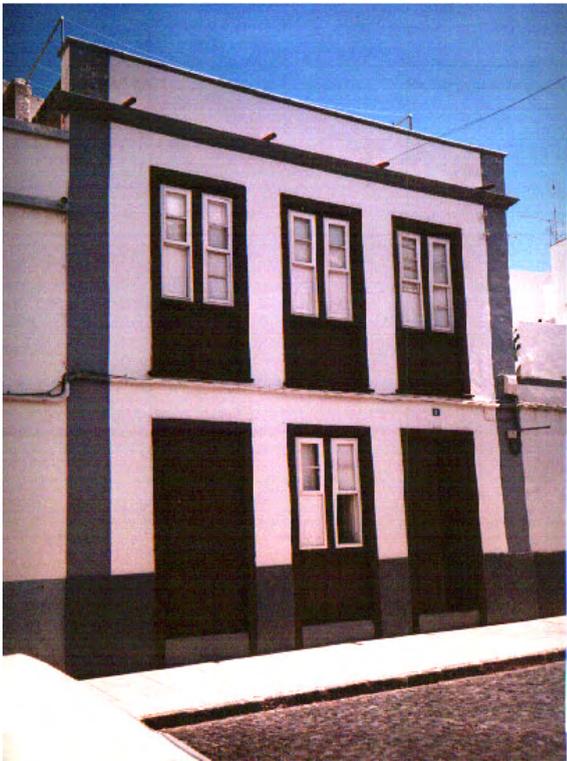
ELEMENTO		N13.02
<p>Identificación Fotográfica</p>

CARACTERÍSTICAS		
Propiedad-Uso Actual	Tipo Edificatorio-Estado de Conservación	
Residencial.	Planta trapezoidal, perpendicular a vía. Buena.	
Dirección-Denominación-Referencia Catastral	Fachada-Estilo	
C/ Benitez de Lugo. 19899-04	Plana con seis huecos simétricos, tres por planta cornisa marcando forjado Doméstica urbana.	
Superficie Parcela	Sistema Constructivo-Estructural	
80,64 m2.	Muros de carga, cubierta plana, carpintería de madera, revoco liso con tirolésa en zócalo.	
	Altura de la Edificación Existente	
	Dos plantas.	
CATALOGACIÓN		
Valoración	Referencias	
Casa tradicional en buen estado.		
Vinculación Actual	Grado de Protección	
	PARCIAL FRONTAL	
Intervenciones Permitidas	Elementos Protegidos	
AMPLIACIÓN.	Fachada completa, incluyendo aleros y gárgolas. Carpinterías.

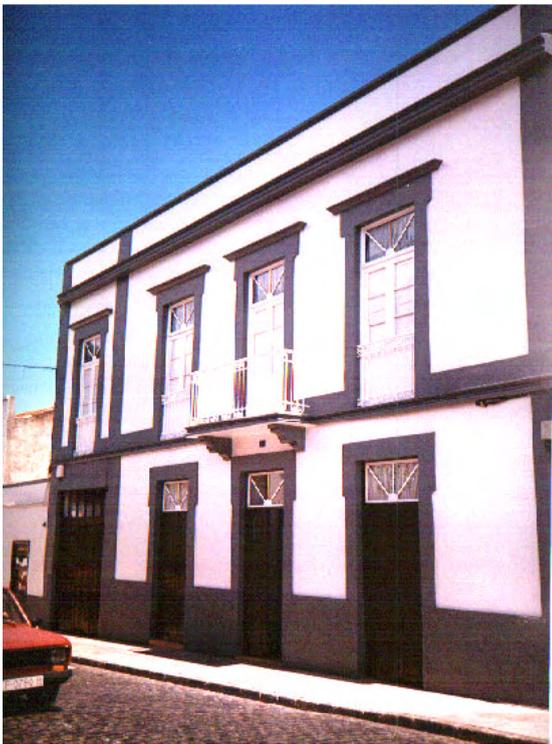
ELEMENTO		N13.03
<p>Identificación Fotográfica</p>

CARACTERÍSTICAS		
Propiedad-Usos Actual	Tipo Edificatorio-Estado de Conservación	
Residencial.	Planta rectangular, paralela a vía, de dos plantas. Buena.	
Dirección-Denominación-Referencia Catastral	Fachada-Estilo	
C/ Benitez de Lugo. 19899-10	Ocho huecos, cuatro por plantas, balcón y antepechos de ventanas con rejería, placas lisas enmarcando huecos, cornisa definiendo forjado. Ecléctica.	
Superficie Parcela	Sistema Constructivo-Estructural	
267,51 m2.	Muros de carga, cubierta plana, carpintería de madera, rejas de hierro.	
	Altura de la Edificación Existente	
	Dos plantas.	
CATALOGACIÓN		
Valoración	Referencias	
Casa de dos plantas en buen estado.		
Vinculación Actual	Grado de Protección	
	PARCIAL FRONTAL	
Intervenciones Permitidas	Elementos Protegidos	
AMPLIACIÓN.	Fachada completa. Carpinterías, incluso cerrajerías del balcón. Decoración.

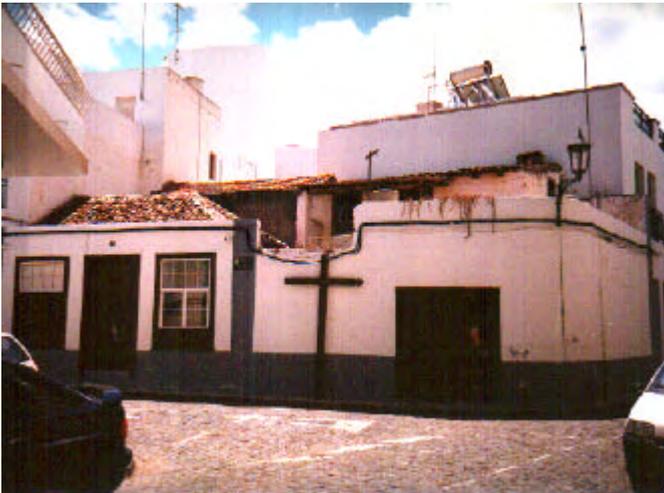
ELEMENTO		N13.04
<p>Identificación Fotográfica</p>

CARACTERÍSTICAS		
Propiedad-Usos Actual	Tipo Edificatorio-Estado de Conservación	
Residencial.	Planta rectangular (deformada), dos naves paralelas a vía principal. Regular.	
Dirección-Denominación-Referencia Catastral	Fachada -Estilo	
C/ Calvario esquina C/ de la Cruz 19899-16	Lisa, nave con tres huecos, cubierta a tres aguas, cruz y hueco entrada patio. Tradicional.	
Superficie Parcela	Sistema Constructivo	
146,68 m2.	Muros de carga, pares y nudos en cubierta, carpintería de madera.	
	Altura de la Edificación Existente	
	Una planta.	
CATALOGACIÓN		
Valoración	Referencias	
Casa de fachada tradicional en regular estado, construcciones traseras añadidas desafortunadas.		
Vinculación Actual	Grado de Protección	
	PARCIAL FRONTAL	
Intervenciones Permitidas	Elementos Protegidos	
REMONTA. HUECOS REMONTA. AMPLIACIÓN.	Primer cuerpo. Fachada completa. Carpinterías.

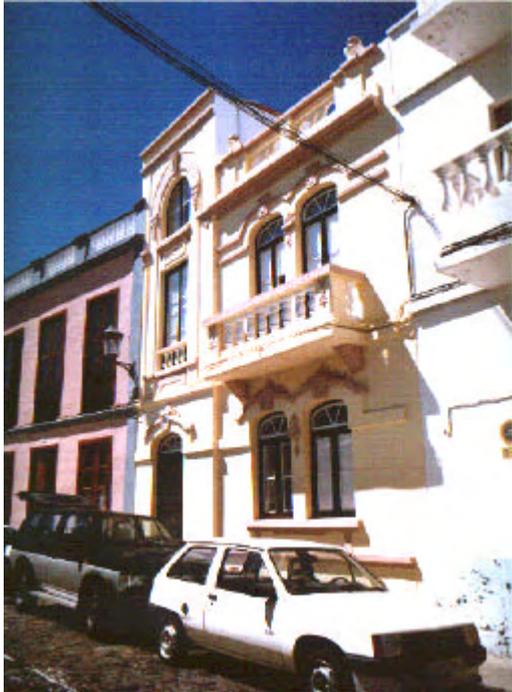
ELEMENTO		N13.05
<p>Identificación Fotográfica</p>

CARACTERÍSTICAS		
Propiedad-Uso Actual	Tipo Edificatorio-Estado de Conservación	
Residencial.	Planta cuadrada. Bueno.	
Dirección-Denominación-Referencia Catastral	Fachada -Estilo	
C/ de la Estrella. 19899-25	Dividida en dos cuerpos, uno con entrada y hueco de escalera y otro con cuatro huecos y balcón, molduras, cornisa marcando forjado, arcos en hueco cubierta plana. Romántico ecléctico.	
Superficie Parcela	Sistema Constructivo	
132,36 m2.	Muros de carga, carpintería de madera, revoco formando molduras.	
	Altura de la Edificación Existente	
	2 Plantas.	
CATALOGACIÓN		
Valoración	Referencias	
Casa ecléctica en buen estado.		
Vinculación Actual	Grado de Protección	
	PARCIAL FRONTAL	
Intervenciones Permitidas	Elementos Protegidos	
AMPLIACIÓN.	Primer cuerpo. Carpinterías. Decoración.

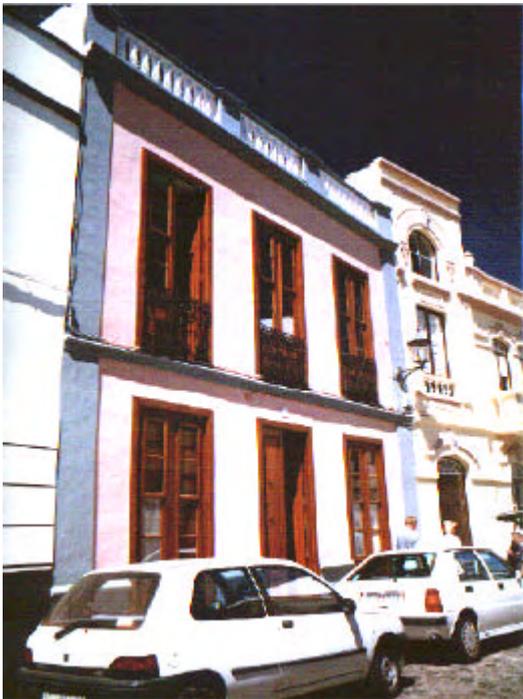
ELEMENTO		N13.06
<p>Identificación Fotográfica</p>

CARACTERÍSTICAS		
Propiedad-Uso Actual	Tipo Edificatorio-Estado de Conservación	
Residencial.	Planta rectangular. Bueno.	
Dirección-Denominación-Referencia Catastral	Fachada -Estilo	
C/ de la Estrella. 19899-26	Seis huecos simétricos con cornisas marcando forjados, pretil abalaustrado Tradicional reformado.	
Superficie Parcela	Sistema Constructivo	
122,45 m2.	Muros de carga, carpintería de madera.	
	Altura de la Edificación Existente	
	2 Plantas.	
CATALOGACIÓN		
Valoración	Referencias	
Casa tradicional reformada.		
Vinculación Actual	Grado de Protección	
	PARCIAL FRONTAL	
Intervenciones Permitidas	Elementos Protegidos	
AMPLIACIÓN.	Fachada completa. Carpinterías. Decoración.

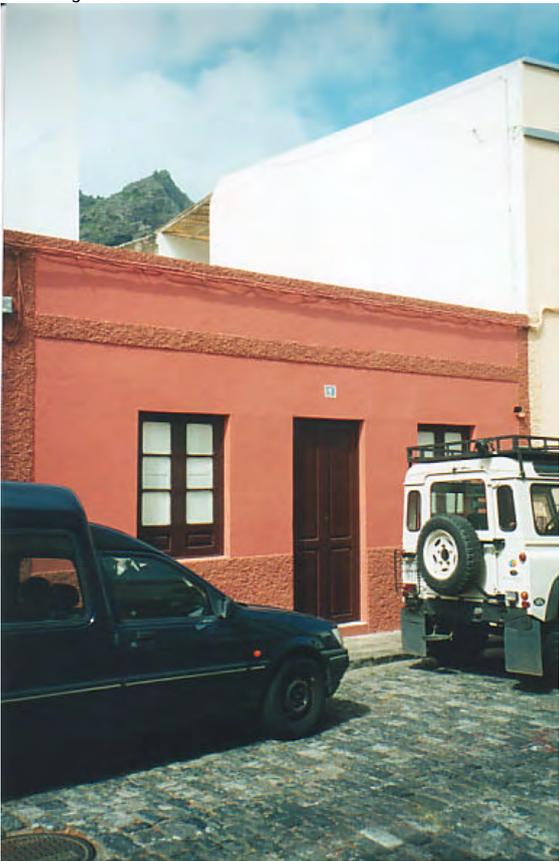
ELEMENTO		N13.07
<p>Identificación Fotográfica</p>

CARACTERÍSTICAS		
Propiedad - Uso Actual	Tipo Edificatorio - Estado de Conservación	
Residencial.	Planta rectangular paralela a vía. Bueno.	
Dirección - Denominación - Referencia Catastral	Fachada - Estilo	
C/ La Estrella nº 9 19899 06	Tres huecos simétricos, revestimiento liso. Tradicional.	
Superficie Parcela	Sistema Constructivo	
190 m2.	Muros de carga, carpintería de madera, pares y nudos en cubierta, tejas árabes.	
	Altura de la Edificación Existente	
	1 Planta.	
CATALOGACIÓN		
Valoración	Referencias	
Buen estado.		
Vinculación Actual	Grado de Protección	
	PARCIAL FRONTAL.	
Intervenciones Permitidas	Elementos Protegidos	
REMONTA AMPLACIÓN	Cubiertas. Fachada completa. Carpinterías.

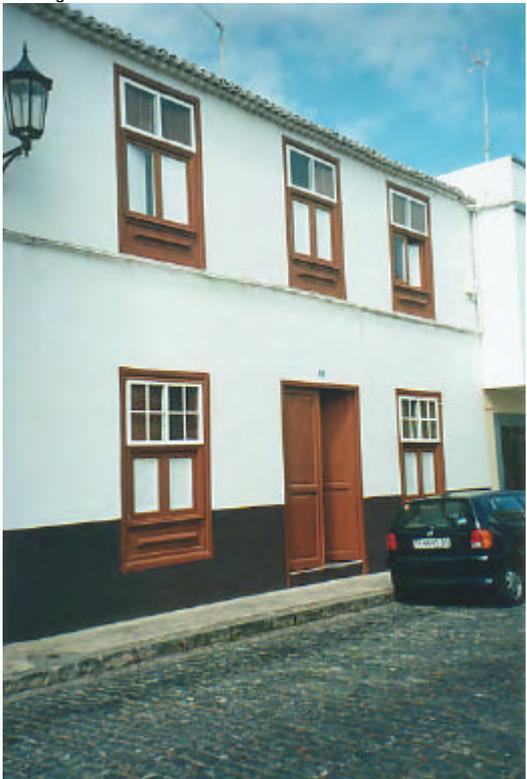
ELEMENTO		N13.08
<p>Identificación Fotográfica</p>

CARACTERÍSTICAS		
Propiedad-Usos Actual	Tipo Edificatorio-Estado de Conservación	
Residencial	Planta rectangular paralela a vía. Buena.	
Dirección-Denominación-Referencia Catastral	Fachada -Estilo	
C/ de la Estrella nº 5 19899 29	Seis huecos simétricos, paramentos lisos. Tradicional reformado.	
Superficie Parcela	Sistema Constructivo	
90 m2.	Muros de carga, carpintería de madera, revoco de tirolésa en zócalo.	
	Altura de la Edificación Existente	
	2 Plantas.	
CATALOGACIÓN		
Valoración	Referencias	
Fachada tradicional reformada.		
Vinculación Actual	Grado de Protección	
	PARCIAL FRONTAL	
Intervenciones Permitidas	Elementos Protegidos	
AMPLIACIÓN.	Cubiertas. Fachada completa. Carpinterías.

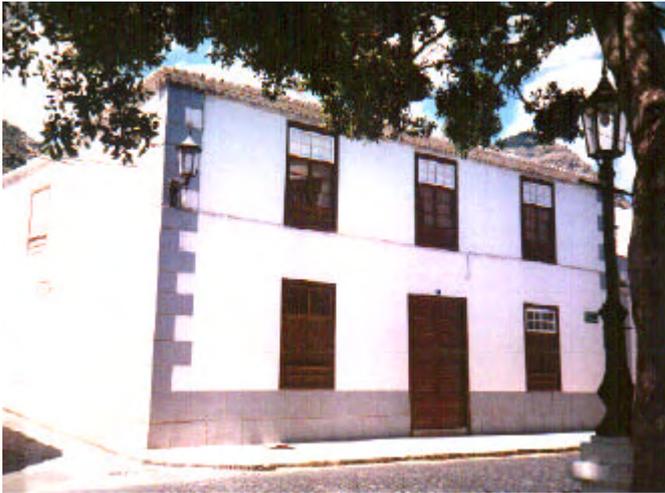
ELEMENTO		N14.01
<p>Identificación Fotográfica</p>

CARACTERÍSTICAS		
Propiedad-Uso Actual	Tipo Edificatorio-Estado de Conservación	
Residencial.	Planta rectangular con cuatro naves formando patio interior. Bueno.	
Dirección-Denominación-Referencia Catastral	Fachada-Estilo	
C/ Benitez de Lugo. 19897-01	Huecos simétricos en las dos fachadas. Seis huecos en principal, dos en fachada lateral. Cubiertas a cuatro aguas, alero de tres filas. Doméstica urbana, siglo XVIII.	
Superficie Parcela	Sistema Constructivo-Estructural	
770,10 m2.	Muros de carga, cubierta de pares y nudos, carpintería de madera.	
	Altura de la Edificación Existente	
	2 Plantas.	
CATALOGACIÓN		
Valoración	Referencias	
Casa tradicional, donde destaca su condición volumétrica y carpintería de madera.		
Vinculación Actual	Grado de Protección	
	PARCIAL ESTRUCTURAL	
Intervenciones Permitidas	Elementos Protegidos	
AMPLIACIÓN.	Cubiertas. Fachada completa. Carpinterías. Patio.

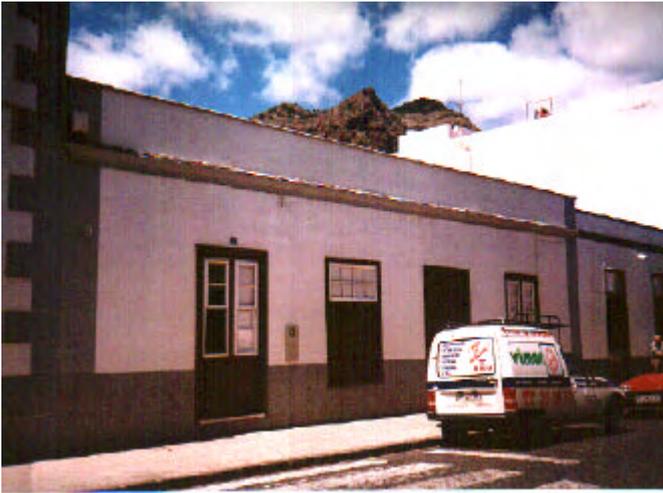
ELEMENTO		N14.02
Identificación Fotográfica	Emplazamiento

CARACTERÍSTICAS		
Propiedad-Usos Actual	Tipo Edificatorio-Estado de Conservación	
Residencial.	Planta rectangular, paralela a vía Bueno.	
Dirección-Denominación-Referencia Catastral	Fachada-Estilo	
C/ Benitez de Lugo.	cuatro huecos simétricos, con cornisa, paramento liso, cubierta plana.	
19897-02	Tradicional.	
Superficie Parcela	Sistema Constructivo-Estructural	
415,02 m2.	Muros de carga, carpintería de madera.	
	Altura de la Edificación Existente	
	Una planta.	
CATALOGACIÓN		
Valoración	Referencias	
Casa tradicional, destaca carpintería.		
Vinculación Actual	Grado de Protección	
	PARCIAL FRONTAL	
Intervenciones Permitidas	Elementos Protegidos	
REMONTA. HUECOS REMONTA. AMPLIACIÓN. SUSTITUCIÓN. Se debe unificar el modelo de carpinterías, según algunos de los modelos ya existentes.	Fachada completa. Carpinterías.

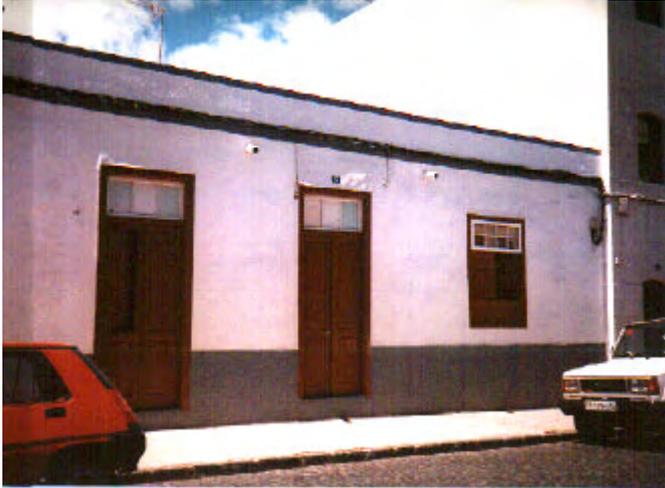
ELEMENTO		N14.03
<p>Identificación Fotográfica</p>

CARACTERÍSTICAS		
Propiedad-Uso Actual	Tipo Edificatorio-Estado de Conservación	
Residencial.	Planta rectangular con nave en L formando patio. Bueno.	
Dirección-Denominación-Referencia Catastral	Fachada-Estilo	
C/ Benitez de Lugo. 19897-03	tres huecos simétricos, dos puertas y ventana, paramento liso, pretil tapando alero cubierta, Tradicional.	
Superficie Parcela	Sistema Constructivo-Estructural	
235,44 m2.	Muros de carga, carpintería de madera, cubierta a cuatro aguas, pares y nudos.	
	Altura de la Edificación Existente	
	Una planta.	
CATALOGACIÓN		
Valoración	Referencias	
Casa tradicional con cubierta y patio.		
Vinculación Actual	Grado de Protección	
	PARCIAL FRONTAL	
Intervenciones Permitidas	Elementos Protegidos	
REMONTA. HUECOS REMONTA. AMPLIACIÓN.	Cubiertas. Fachada completa. Carpinterías. Patio.

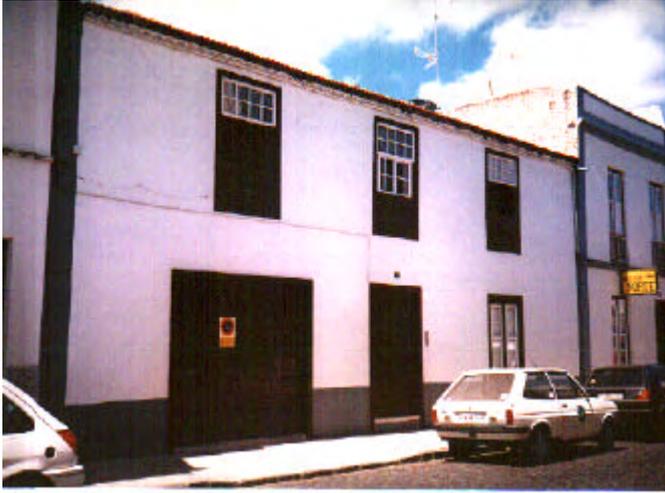
ELEMENTO		N14.04
<p>Identificación Fotográfica</p>

CARACTERÍSTICAS		
Propiedad-Uso Actual	Tipo Edificatorio-Estado de Conservación	
Residencial.	Planta rectangular con dos naves unidas en L. Bueno.	
Dirección-Denominación-Referencia Catastral	Fachada-Estilo	
C/ Benitez de Lugo. 19897-06	Seis huecos simétricos, fachada lisa, alero cubierta de tres filas, dos gárgolas, cubierta a cuatro aguas. Doméstico urbano, siglo XVIII.	
Superficie Parcela	Sistema Constructivo-Estructural	
240,56 m2.	Muros de carga, pares y nudos en cubierta a cuatro aguas, tejas árabes Carpintería de madera, revoco liso.	
	Altura de la Edificación Existente	
	Dos plantas.	
CATALOGACIÓN		
Valoración	Referencias	
Casa terrera en buen estado, destaca carpintería.		
Vinculación Actual	Grado de Protección	
	PARCIAL ESTRUCTURAL	
Intervenciones Permitidas	Elementos Protegidos	
AMPLIACIÓN.	Cubiertas. Fachada completa, excepto puerta de garaje. Carpinterías. Patio.

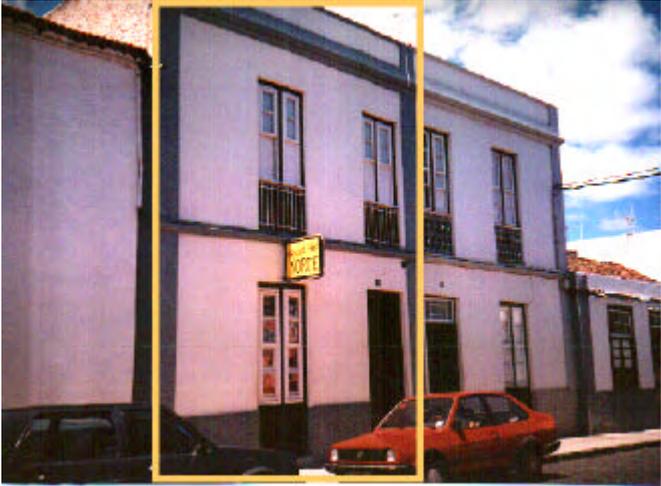
ELEMENTO		N14.05
<p>Identificación Fotográfica</p>

CARACTERÍSTICAS		
Propiedad-Uso Actual	Tipo Edificatorio-Estado de Conservación	
Residencial.	Planta rectangular, perpendicular a vía. Bueno.	
Dirección-Denominación-Referencia Catastral	Fachada-Estilo	
C/ Benitez de Lugo . 19897-07	Cuatro huecos simétricos, cornisa marcando forjado, moldura separando plantas. Ecléctico.	
Superficie Parcela	Sistema Constructivo-Estructural	
115,38 m2.	Muros de carga, cubierta plana, carpintería de madera, zócalo de revoco la tirolesa, antepecho de ventanas de hierro.	
	Altura de la Edificación Existente	
	2 Plantas.	
CATALOGACIÓN		
Valoración	Referencias	
Casa de dos plantas simétrica con su medianera.		
Vinculación Actual	Grado de Protección	
	PARCIAL FRONTAL	
Intervenciones Permitidas	Elementos Protegidos	
AMPLIACIÓN. SUSTITUCIÓN.	Fachada completa con cornisas y antepechos. Carpinterías, incluso cerrajería de balcones.

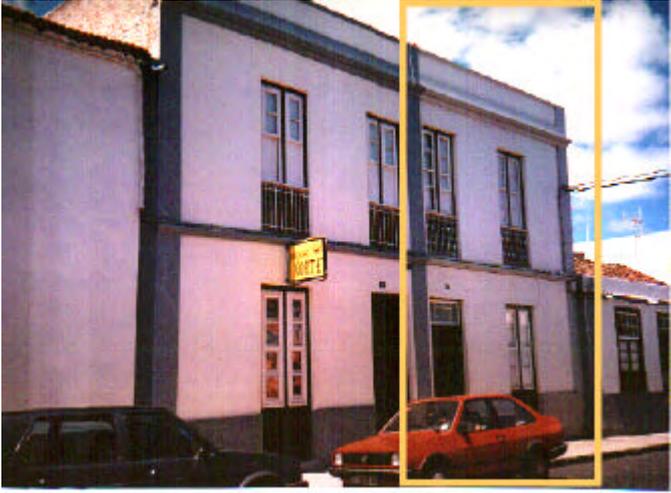
ELEMENTO		N14.06
<p>Identificación Fotográfica</p>

CARACTERÍSTICAS		
Propiedad - Uso Actual	Tipo Edificatorio - Estado de Conservación	
Residencial.	Planta rectangular, perpendicular a vía. Bueno.	
Dirección - Denominación - Referencia Catastral	Fachada - Estilo	
C/ Benitez de Lugo. 19897-08	Cuatro huecos simétricos, cornisa marcando forjado, moldura separando plantas. Ecléctico.	
Superficie Parcela	Sistema Constructivo - Estructural	
118,23 m2.	Muros de carga, cubierta plana, carpintería de madera, zócalo de revoco la tirolesa, antepecho de ventanas de hierro.	
	Altura de la Edificación Existente	
	2 Plantas.	
CATALOGACIÓN		
Valoración	Referencias	
Casa de dos plantas simétrica con su medianera.		
Vinculación Actual	Grado de Protección	
	PARCIAL FRONTAL	
Intervenciones Permitidas	Elementos Protegidos	
AMPLIACIÓN. SUSTITUCIÓN.	Fachada completa con cornisas y antepechos. Carpinterías incluso cerrajerías de balcones.

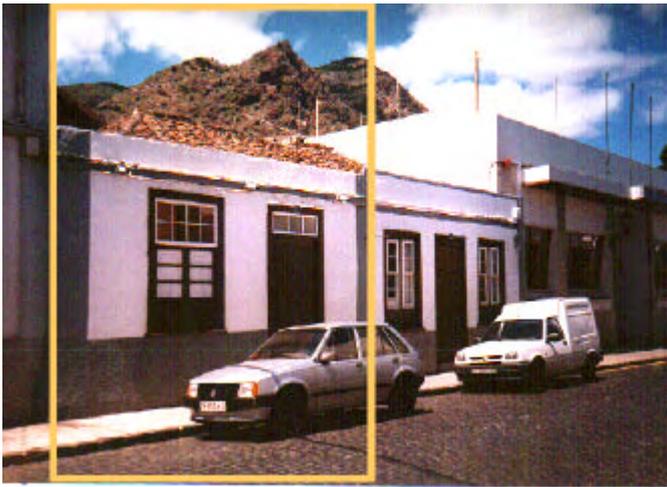
ELEMENTO		N14.07
<p>Identificación Fotográfica</p>

CARACTERÍSTICAS		
Propiedad-Uso Actual	Tipo Edificatorio-Estado de Conservación	
Residencial.	Planta rectangular dando a vía. Bueno.	
Dirección-Denominación-Referencia Catastral	Fachada-Estilo	
C/ Benitez de Lugo. 19897-09	Dos huecos, moldura y pretil ocultando alero cubierta.	
Superficie Parcela	Ecléctico.	
117,12 m2	Sistema Constructivo-Estructural	
	Muros de carga, cubierta a tres aguas con pares y nudos, carpintería de madera.	
	Altura de la Edificación Existente	
	Una Planta.	
CATALOGACIÓN		
Valoración	Referencias	
Casa terrera compartiendo cubierta.		
Vinculación Actual	Grado de Protección	
	PARCIAL FRONTAL	
Intervenciones Permitidas	Elementos Protegidos	
REMONTA. HUECOS REMONTA. AMPLIACIÓN.	Primer cuerpo. Fachada completa. Carpinterías excepto elementos recientes.

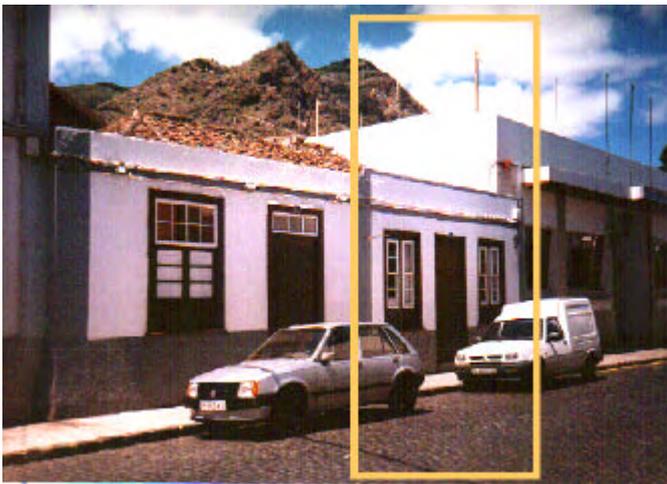
ELEMENTO		N14.08
<p>Identificación Fotográfica</p>

CARACTERÍSTICAS		
Propiedad-Uso Actual	Tipo Edificatorio-Estado de Conservación	
Residencial.	Planta rectangular dando a vía. Bueno.	
Dirección-Denominación-Referencia Catastral	Fachada-Estilo	
C/ Benitez de Lugo. 19897-10	Lisa con tres huecos simétricos y zócalo con revoco de tirolésa, cubierta a tres aguas Tradicional.	
Superficie Parcela	Sistema Constructivo-Estructural	
152,82 m2.	Muros de carga, pares y nudos en cubierta, carpintería de madera y teja árabe.	
	Altura de la Edificación Existente	
	Una planta.	
CATALOGACIÓN		
Valoración	Referencias	
Casa terrera compartiendo cubierta.		
Vinculación Actual	Grado de Protección	
	PARCIAL FRONTAL	
Intervenciones Permitidas	Elementos Protegidos	
REMONTA. HUECOS REMONTA. AMPLIACIÓN. SUSTITUCIÓN.	Primer cuerpo. Fachada completa. Carpinterías.

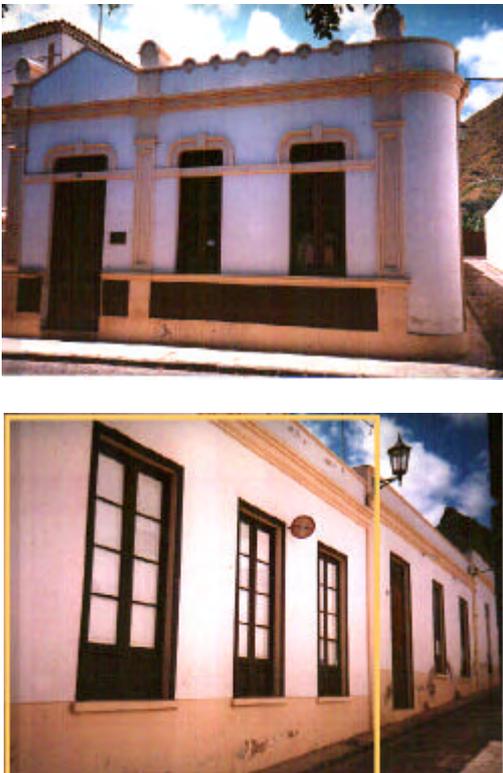
ELEMENTO		N21.03
<p>Identificación Fotográfica</p>

CARACTERÍSTICAS		
Propiedad-Uso Actual	Tipo Edificatorio-Estado de Conservación	
Residencial	Planta cuadrada, lindando a callejón y vía principal. Bueno.	
Dirección-Denominación-Referencia Catastral	Fachada-Estilo	
C/ Benítez de Lugo. 22885-01	Huecos simétricos, en ambas fachadas. Cornisa marcando forjado, arcos deprimidos comprimidos. Zócalo y pretil decorado. Romántico ecléctico.	
Superficie Parcela	Sistema Constructivo-Estructural	
97,96 m2.	Muros de carga, carpintería de madera, forjado de ladrhierro. Cubierta plana.	
	Altura de la Edificación Existente	
	Una planta.	
CATALOGACIÓN		
Valoración	Referencias	
Edificación urbana, forma parte de un conjunto de casas de principio de siglo.		
Vinculación Actual	Grado de Protección	
	PARCIAL FRONTAL	
Intervenciones Permitidas	Elementos Protegidos	
REMONTA. HUECOS REMONTA. AMPLIACIÓN. SUSTITUCIÓN.	Fachada completa. Carpinterías. Decoración.

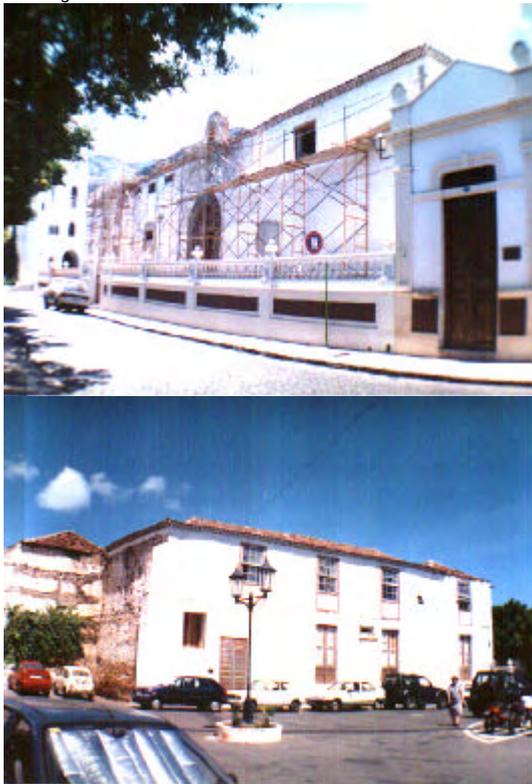
ELEMENTO		N21.04
<p>Identificación Fotográfica</p>

CARACTERÍSTICAS		
Propiedad-Uso Actual	Tipo Edificatorio-Estado de Conservación	
	Planta conventual con naves rectangulares con patio central. En rehabilitación.	
Dirección-Denominación-Referencia Catastral	Fachada -Estilo	
C/ del Olivo Ex -convento de San Bernardo. 20885-01	Tres fachadas, huecos simétricos, cubiertas a cuatro aguas, alero de tres líneas. Tradicional siglo XVIII .	
Superficie Parcela	Sistema Constructivo	
1312,88 m2	Muros de carga, pares y nudos en estructura de cubierta, carpintería de madera, tejas árabes.	
	Altura de la Edificación Existente	
	2 Plantas.	
CATALOGACIÓN		
Valoración	Referencias	
Antiguo convento, se realizan obras de reforma y rehabilitación.		
Vinculación Actual	Grado de Protección	
	INTEGRAL MONUMENTAL	
Intervenciones Permitidas	Elementos Protegidos	
Las intervenciones requieren de la elaboración previa de un Plan Director De acuerdo a la Normativa de Protección.	Cubiertas. Fachadas. Carpinterías. Patio.

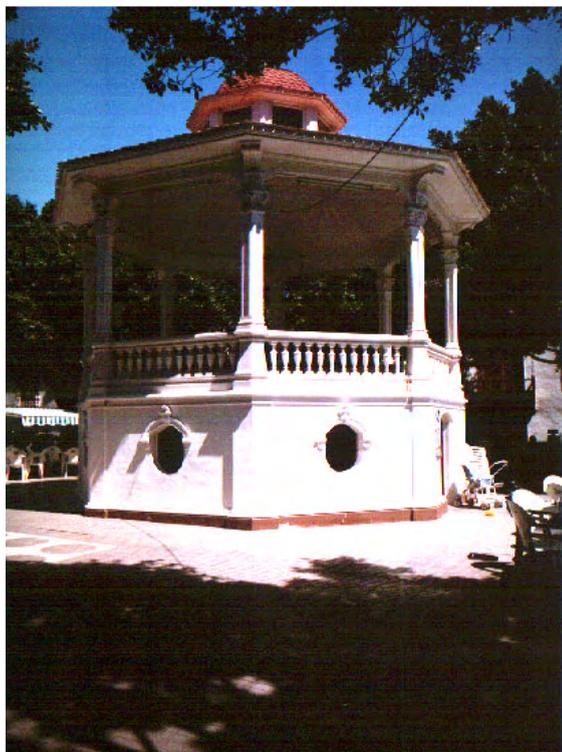
Propiedad-Uso Actual	Tipo Edificatorio-Estado de Conservación
Kiosco.	Planta octogonal. Bueno.
Dirección-Denominación-Referencia Catastral	Fachada -Estilo
Plaza de la Luz. 20897-01	Ecléctico.
Superficie Parcela	Sistema Constructivo
70,89 m2.	Altura de la Edificación Existente
CATALOGACIÓN	
Valoración	Referencias
	Arquitectura y Arquitectos en las Canarias Occidentales. Pg.342 Alberto Darías.
Vinculación Actual	Grado de Protección
	AMBIENTAL SINGULAR
Intervenciones Permitidas	Elementos Protegidos
RESTAURACIÓN Y MODERNIZACIÓN DE INSTALACIONES. NUEVA PAVIMENTACIÓN. CAMBIOS EN EL SISTEMA DE ILUMINACIÓN. NUEVA DISPOSICIÓN DEL AJARDINAMIENTO.	El kiosco completo en su forma actual. Disposición del cerramiento exterior incluyendo balaustradas y bancos. Arbolado de parte existente.
