CATALOGO DE ELEMENTOS DE INTERÉS CULTURAL

EXCMO. AYUNTAMIENTO DE LOS SILOS

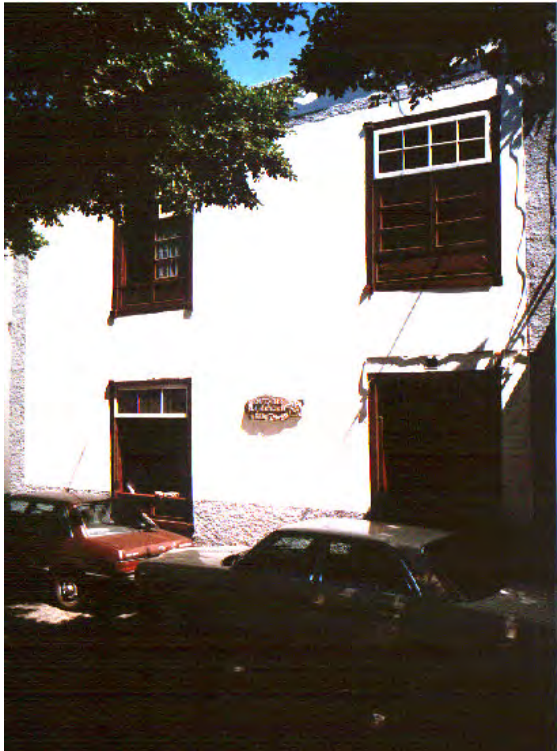
ELEMENTO		N22.01
Identificación Fotográfica

CARACTERÍSTICAS		
Propiedad-Uso Actual	Tipo Edificatorio-Estado de Conservación	
Negocio, cafetería.	Planta rectangular perpendicular a vía. Buena.	
Dirección-Denominación-Referencia Catastral	Fachada -Estilo	
C/ de la Estrella. 21908-16	Cuatro huecos simétricos, paramentos lisos. Tradicional reformado.	
Superficie Parcela	Sistema Constructivo	
578,45 m2.	Muros de carga, carpintería de madera, revoco de tirolesa en zócalo.	
	Altura de la Edificación Existente	
	2 Plantas.	
CATALOGACIÓN		
Valoración	Referencias	
Fachada tradicional reformada.		
Vinculación Actual	Grado de Protección	
	PARCIAL FRONTAL	
Intervenciones Permitidas	Elementos Protegidos	
AMPLIACIÓN. Se admite la sustitución parcial de la cubierta en el ámbito de la esquina para completar el esquema de tejado, según propuesta.	Cubiertas. Fachada completa. Carpinterías.

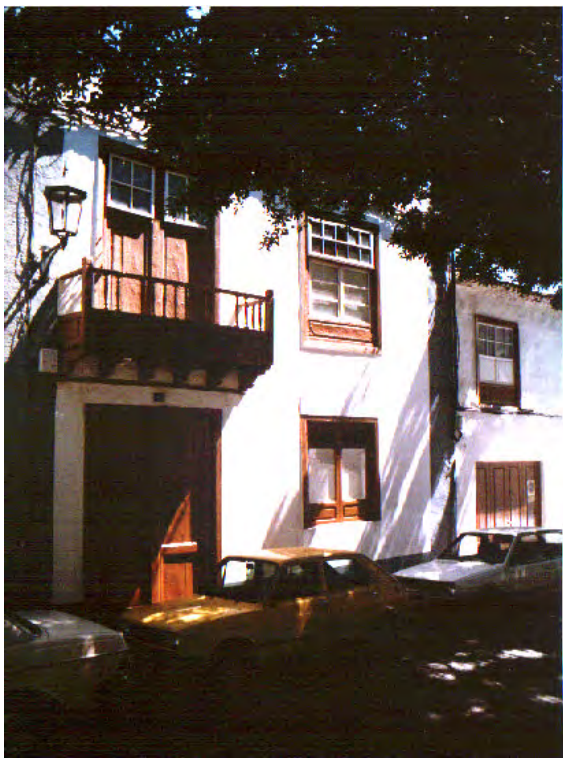
ELEMENTO		N22.02
<p>Identificación Fotográfica</p>

CARACTERÍSTICAS		
Propiedad-Uso Actual	Tipo Edificatorio-Estado de Conservación	
Residencial.	Planta rectangular paralela a vía. Bueno.	
Dirección-Denominación-Referencia Catastral	Fachada -Estilo	
Plaza de la Luz. 21908-15	Cuatro huecos simétricos, balcón, revestimiento liso. Tradicional.	
Superficie Parcela	Sistema Constructivo	
887,16 m2.	Muros de carga, carpintería de madera, pares y nudos en cubierta, tejas árabes.	
	Altura de la Edificación Existente	
	2 Plantas.	
CATALOGACIÓN		
Valoración	Referencias	
Casa de dos plantas con balcón de madera en buen estado.		
Vinculación Actual	Grado de Protección	
	PARCIAL ESTRUCTURAL	
Intervenciones Permitidas	Elementos Protegidos	
AMPLIACIÓN.	Cubiertas. Fachada completa. Carpinterías excepto ventana en planta baja. Patio.

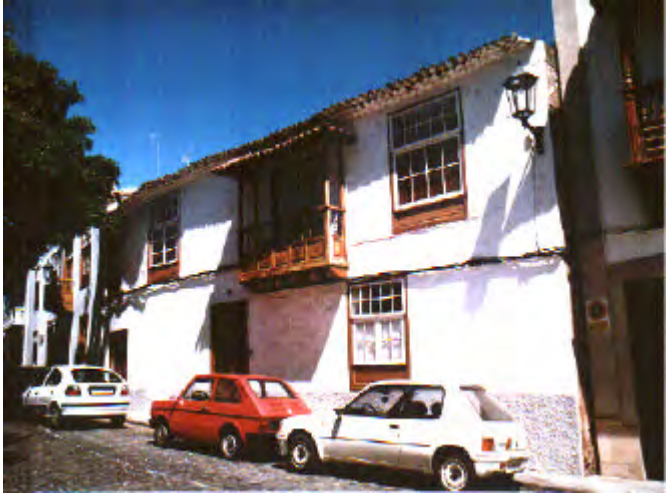
ELEMENTO		N22.03
Identificación Fotográfica	Emplazamiento

CARACTERÍSTICAS		
Propiedad-Uso Actual	Tipo Edificatorio-Estado de Conservación	
Centro Parroquial.	Planta rectangular paralelo a vía. Bueno.	
Dirección-Denominación-Referencia Catastral	Fachada -Estilo	
Plaza de la Luz. 21908-14	Huecos simétricos, balcón, cubierta a cuatro aguas. Doméstica urbana siglo XVIII.	
Superficie Parcela	Sistema Constructivo	
1317,20 m2.	Muros de carga, carpintería de madera, pares y nudos en cubierta, tejas árabes.	
	Altura de la Edificación Existente	
	2 Plantas.	
CATALOGACIÓN		
Valoración	Referencias	
Destaca la carpintería en ventanas y balcón.		
Vinculación Actual	Grado de Protección	
	PARCIAL ESTRUCTURAL	
Intervenciones Permitidas	Elementos Protegidos	
AMPLIACIÓN.	Cubiertas. Fachada completa. Carpinterías, incluyendo balcón en tejado. Patio.

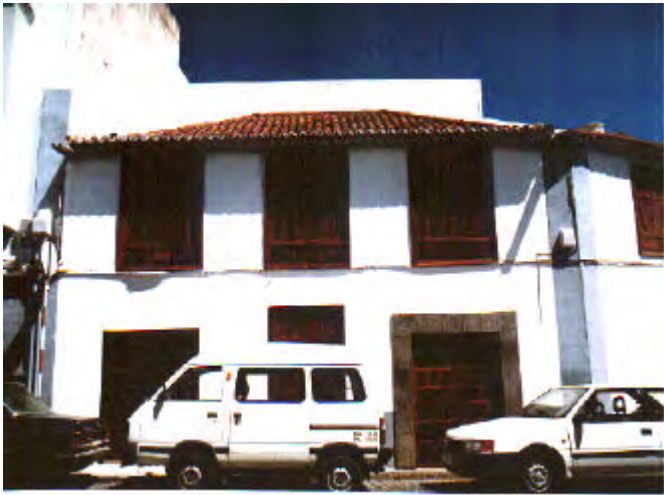
ELEMENTO		N22.04
<p>Identificación Fotográfica</p>

CARACTERÍSTICAS		
Propiedad-Uso Actual	Tipo Edificatorio-Estado de Conservación	
Residencial.	Planta rectangular paralela a vía. Bueno.	
Dirección-Denominación-Referencia Catastral	Fachada -Estilo	
C/ Doctor Jordán. 21908-11	Seis huecos simétricos, paramento liso, gárgolas, cubierta a cuatro aguas. Doméstica urbana.	
Superficie Parcela	Sistema Constructivo	
1180,85 m2.	Muros de carga, pares y nudos en cubierta, tejas árabes, carpintería de madera.	
	Altura de la Edificación Existente	
	2 Plantas.	
CATALOGACIÓN		
Valoración	Referencias	
Casa tradicional reformada.		
Vinculación Actual	Grado de Protección	
	PARCIAL FRONTAL	
Intervenciones Permitidas	Elementos Protegidos	
AMPLIACIÓN.	Primer cuerpo. Carpinterías solo en huecos de planta alta.

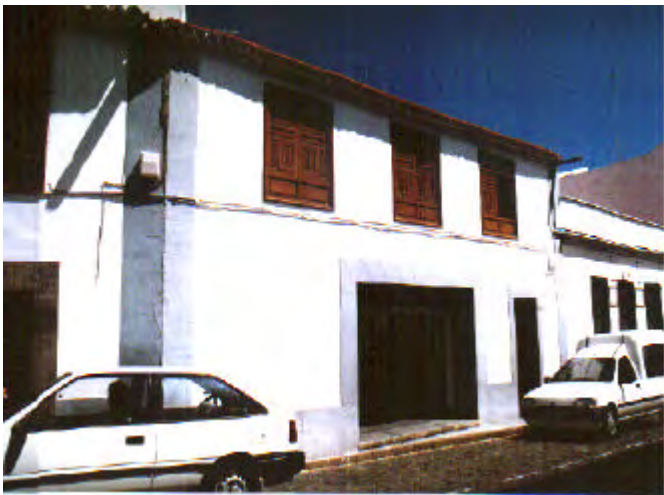
ELEMENTO		N22.05
<p>Identificación Fotográfica</p>

CARACTERÍSTICAS		
Propiedad-Uso Actual	Tipo Edificatorio-Estado de Conservación	
Residencial.	Planta trapezoidal paralela a vía. Bueno.	
Dirección-Denominación-Referencia Catastral	Fachada -Estilo	
C/ Doctor Jordán. 21908-10	Tres huecos simétricos en Planta Alta, cubierta a cuatro aguas, gárgolas y alero de tres filas. Tradicional reformado.	
Superficie Parcela	Sistema Constructivo	
166,23 m2.	Muros de carga, carpintería de madera, pares y nudos en cubierta, tejas árabes.	
	Altura de la Edificación Existente	
	2 Plantas.	
CATALOGACIÓN		
Valoración	Referencias	
Desafortunada distribución de huecos en planta baja.		
Vinculación Actual	Grado de Protección	
	PARCIAL FRONTAL	
Intervenciones Permitidas	Elementos Protegidos	
AMPLIACIÓN. En la planta baja los huecos pueden sustituirse, así como sus carpinterías. Se recomienda una alineación de ejes en los de los huecos de planta alta sin sobrepasar su anchura.	Primer cuerpo. Carpinterías solo en planta alta.

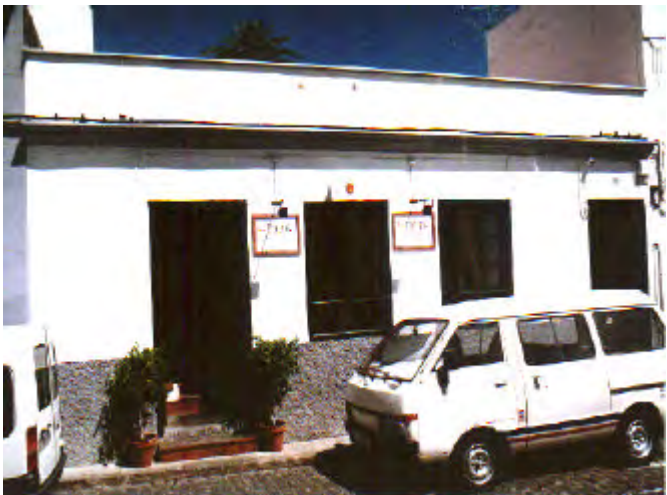
ELEMENTO		N22.06
<p>Identificación Fotográfica</p>

CARACTERÍSTICAS		
Propiedad-Uso Actual	Tipo Edificatorio-Estado de Conservación	
Panadería.	Planta rectangular paralela a vía. Bueno.	
Dirección-Denominación-Referencia Catastral	Fachada -Estilo	
C/ Doctor Jordán. 21908-09	Cuatro huecos simétricos, cornisa marcando forjado, cubierta a tres aguas Tradicional.	
Superficie Parcela	Sistema Constructivo	
213,04 m2.	Muros de carga, pares y nudos en cubierta, tejas árabes, carpintería de madera.	
	Altura de la Edificación Existente	
	Una planta.	
CATALOGACIÓN		
Valoración	Referencias	
Casa terrera en buen estado.		
Vinculación Actual	Grado de Protección	
	PARCIAL FRONTAL	
Intervenciones Permitidas	Elementos Protegidos	
REMONTA. HUECOS REMONTA. AMPLIACIÓN.	Primer cuerpo, incluso alero y antepecho de cubierta.

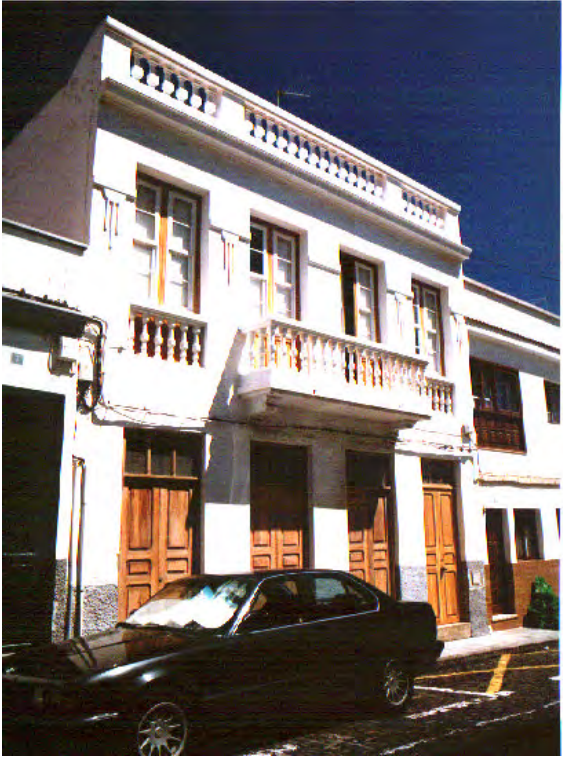
ELEMENTO		N22.07
Identificación Fotográfica

CARACTERÍSTICAS		
Propiedad-Uso Actual	Tipo Edificatorio-Estado de Conservación	
Residencial.	Planta rectangular paralela a vía. Bueno.	
Dirección-Denominación-Referencia Catastral	Fachada -Estilo	
C/ Doctor Jordán. 21908-08	Ocho huecos, balastradas en balcón y antepechos de ventanas, molduras y cornisas marcando forjado. Ecléctico.	
Superficie Parcela	Sistema Constructivo	
115,77 m2.	Muros de carga, carpintería de madera, cubierta plana.	
	Altura de la Edificación Existente	
	2 Plantas.	
CATALOGACIÓN		
Valoración	Referencias	
Fachada ecléctica.		
Vinculación Actual	Grado de Protección	
	PARCIAL FRONTAL	
Intervenciones Permitidas	Elementos Protegidos	
AMPLIACIÓN. SUSTITUCIÓN.	Fachada completa. Carpinterías. Decoración.

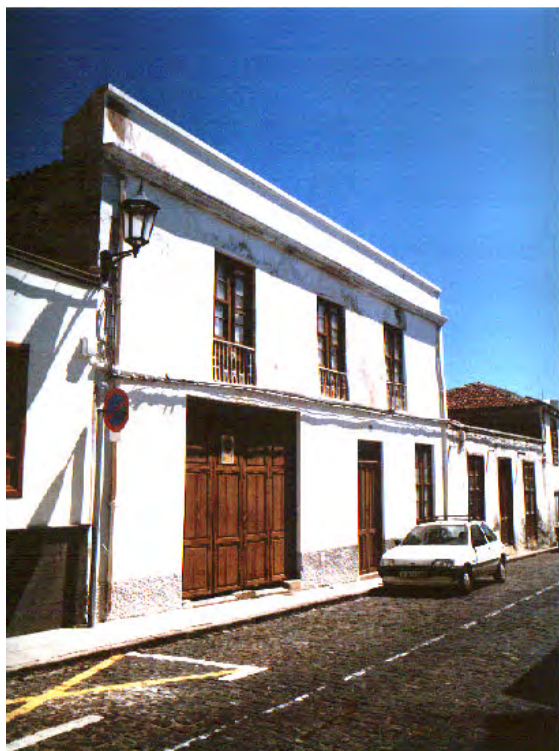
ELEMENTO N22.09

Propiedad-Uso Actual	Tipo Edificatorio-Estado de Conservación
Residencial.	Planta en L. Regular.
Dirección-Denominación-Referencia Catastral	Fachada -Estilo
C/ Doctor Jordán. 21908-05	Seis huecos simétricos, cornisas y molduras, paramento liso. Ecléctico.
Superficie Parcela	Sistema Constructivo
194,21 m2.	Muros de carga, carpintería de madera, pares y nudos en cubierta.
	Altura de la Edificación Existente
	2 Plantas.
CATALOGACIÓN	
Valoración	Referencias
Vinculación Actual	Grado de Protección
	PARCIAL ESTRUCTURAL
Intervenciones Permitidas	Elementos Protegidos
AMPLIACIÓN.	Cubiertas. Fachada excepto huecos planta baja. Carpinterías excepto planta baja. Patio.

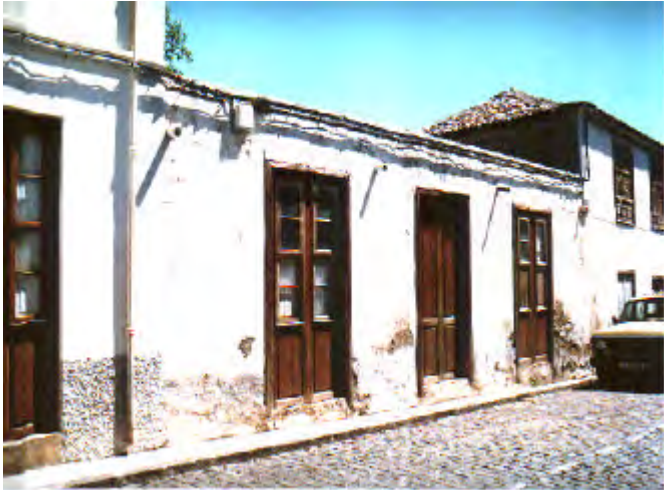
ELEMENTO		N22.10
<p>Identificación Fotográfica</p>

<p>Emplazamiento</p>  	
CARACTERÍSTICAS		
Propiedad-Usos Actual	Tipo Edificatorio-Estado de Conservación	
Residencial.	Planta rectangular paralela a vía. Regular.	
Dirección-Denominación-Referencia Catastral	Fachada -Estilo	
C/ Doctor Jordán. 21908-04	Tres huecos, cubierta a cuatro aguas. Tradicional.	
Superficie Parcela	Sistema Constructivo	
157,67 m2.	Muros de carga, carpintería de madera, pares y nudos en cubierta, tejas árabes.	
	Altura de la Edificación Existente	
	Una planta.	
CATALOGACIÓN		
Valoración	Referencias	
Vinculación Actual	Grado de Protección	
	PARCIAL FRONTAL	
Intervenciones Permitidas	Elementos Protegidos	
REMONTA. HUECOS REMONTA. AMPLIACIÓN.	Primer cuerpo. Fachada completa. Carpinterías. Patio.

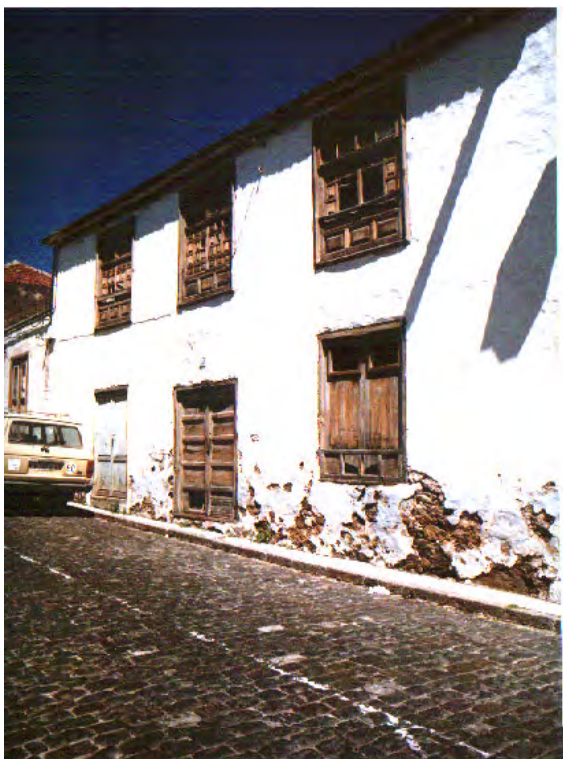
ELEMENTO		N22.11
<p>Identificación Fotográfica</p>

CARACTERÍSTICAS		
Propiedad-Uso Actual	Tipo Edificatorio-Estado de Conservación	
Residencial.	Planta rectangular con patio interior. Ruina.	
Dirección-Denominación-Referencia Catastral	Fachada -Estilo	
C/ Doctor Jordán. 21908-03	Seis huecos, paramento liso, cubierta a cuatro aguas, alero de dos filas. Doméstica urbana.	
Superficie Parcela	Sistema Constructivo	
259,00 m2.	Muros de carga, carpintería de madera, tejas árabes, pares y nudos.	
	Altura de la Edificación Existente	
	2 Plantas.	
CATALOGACIÓN		
Valoración	Referencias	
Casa señorial en mal estado.		
Vinculación Actual	Grado de Protección	
	PARCIAL ESTRUCTURAL	
Intervenciones Permitidas	Elementos Protegidos	
AMPLIACIÓN.	Cubiertas. Fachada excepto hueco izquierdo en planta baja. Carpinterías excepto el mismo anterior. Patio.

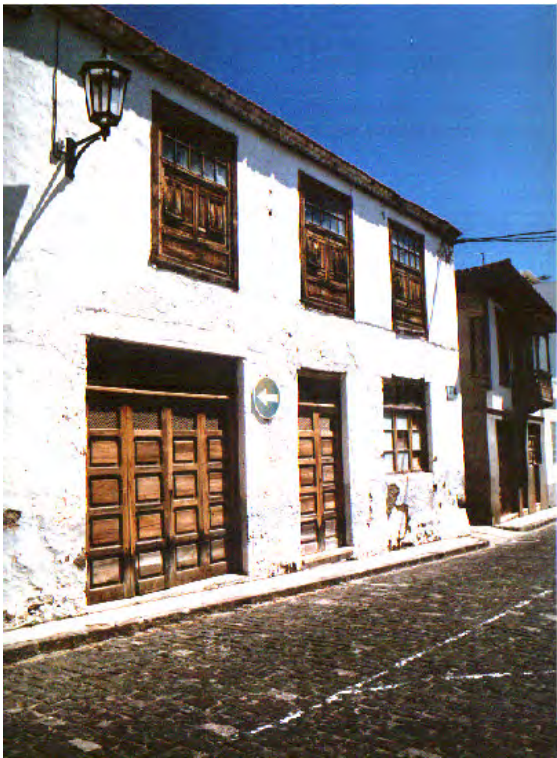
ELEMENTO		N22.12
<p>Identificación Fotográfica</p>

CARACTERÍSTICAS		
Propiedad-Usos Actual	Tipo Edificatorio-Estado de Conservación	
Residencial.	Planta rectangular con patio interior. Ruina.	
Dirección-Denominación-Referencia Catastral	Fachada -Estilo	
C/ Doctor Jordán. 21908-02	Seis huecos, paramento liso, cubierta a cuatro aguas, alero de tres filas. Doméstica urbana.	
Superficie Parcela	Sistema Constructivo	
234,09 m2.	Muros de carga, carpintería de madera, tejas árabes, pares y nudos.	
	Altura de la Edificación Existente	
	2 Plantas.	
CATALOGACIÓN		
Valoración	Referencias	
Casa señorial en mal estado.		
Vinculación Actual	Grado de Protección	
	PARCIAL ESTRUCTURAL	
Intervenciones Permitidas	Elementos Protegidos	
AMPLIACIÓN.	Cubiertas. Fachada excepto huecos de planta baja. Carpinterías solo las de la planta alta. Patio.

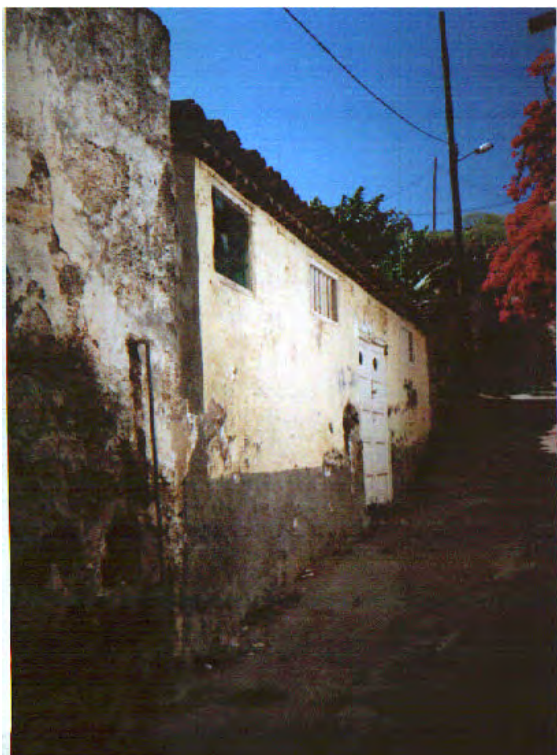
ELEMENTO N22.13

Propiedad-Uso Actual	Tipo Edificatorio-Estado de Conservación
	Planta rectangular. Ruina.
Dirección-Denominación-Referencia Catastral	Fachada -Estilo
Callejón Primero 21908-01	Paramento liso con huecos asimétricos, cubierta a cuatro aguas. Tradicional.
Superficie Parcela	Sistema Constructivo
4761,20 m2.	Muros de carga, carpintería de madera, pares y nudos en cubierta.
	Altura de la Edificación Existente
	Una planta.
CATALOGACIÓN	
Valoración	Referencias
Vinculación Actual	Grado de Protección
	PARCIAL FRONTAL
Intervenciones Permitidas	Elementos Protegidos
AMPLIACIÓN. Se permite el cambio de huecos y la sustitución de carpinterías en el Primer cuerpo de fachada.	Primer cuerpo de fachada.

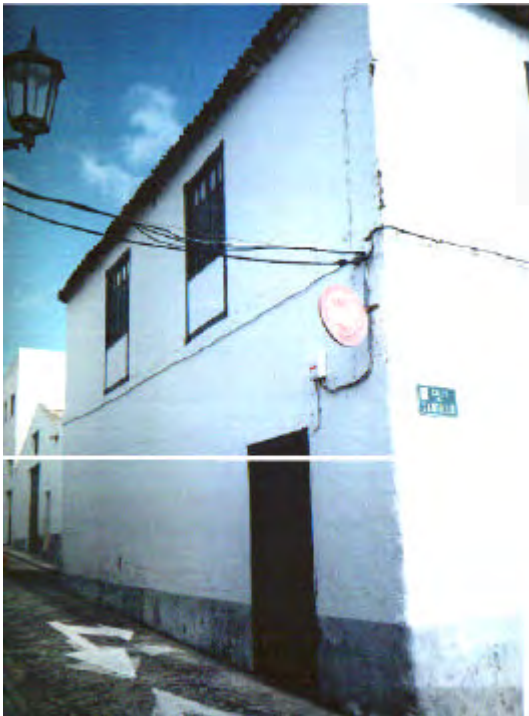
N23.01

Propiedad-Uso Actual	Tipo Edificatorio-Estado de Conservación
Residencial.	Planta rectangular con patio interior. Bueno.
Dirección-Denominación-Referencia Catastral	Fachada-Estilo
C/ del Álamo esquina con C/ el Cantillo. 21899-02	Dos fachadas, la 1ª con tres huecos asimétricos dos ventanas planta alta puerta en planta baja. La 2ª fachada con tres puerta planta baja y ventana en planta alta. Doméstica siglo XVII.
Superficie Parcela	Sistema Constructivo-Estructural
221,03 m2.	Muros de carga, estructura de pares y nudos a cuatro aguas, con alero de dos filas. Altura de la Edificación Existente
	2 Plantas.
CATALOGACIÓN	
Valoración	Referencias
Casa Tradicional con nave de dos plantas y patio en buen estado.	
Vinculación Actual	Grado de Protección
	PARCIAL ESTRUCTURAL
Intervenciones Permitidas	Elementos Protegidos

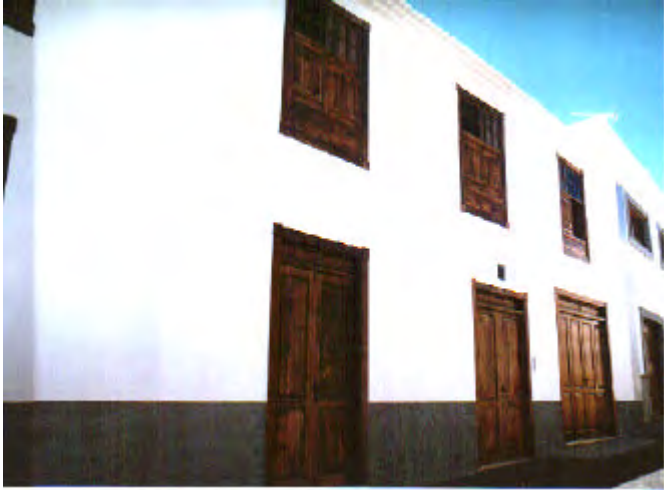
ELEMENTO		N23.02
<p>Identificación Fotográfica</p>

CARACTERÍSTICAS		
Propiedad-Uso Actual	Tipo Edificatorio-Estado de Conservación	
Residencial.	Planta rectangular con patio. Bueno.	
Dirección-Denominación-Referencia Catastral	Fachada -Estilo	
C/ Doctor Jordán. 21899-03	Ocho huecos, paramento liso, cubierta a cuatro aguas. Doméstica urbana.	
Superficie Parcela	Sistema Constructivo	
550,65 m2.	Muros de carga, carpintería de madera, pares y nudos en cubierta, tejas árabes.	
	Altura de la Edificación Existente	
	2 Plantas.	
CATALOGACIÓN		
Valoración	Referencias	
Casa tradicional reformado.		
Vinculación Actual	Grado de Protección	
	PARCIAL ESTRUCTURAL	
Intervenciones Permitidas	Elementos Protegidos	
AMPLIACIÓN. SUSTITUCIÓN DE CARPINTERÍAS.	Cubiertas. Fachada excepto hueco derecho en planta baja. Patio.

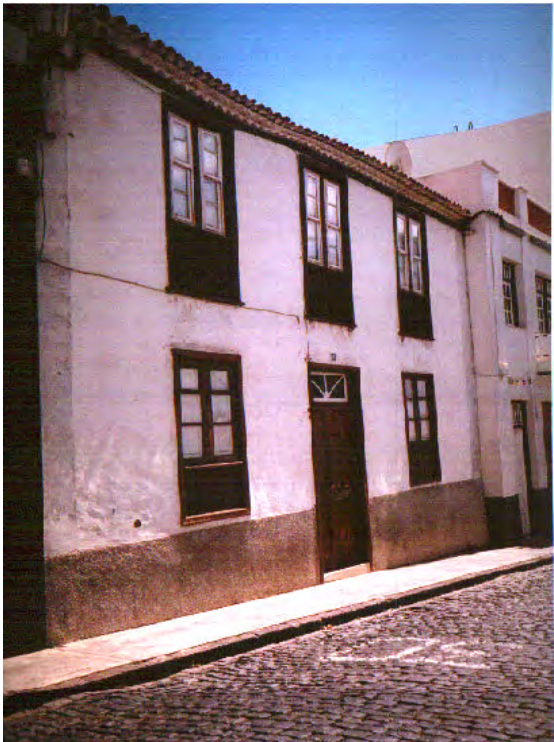
ELEMENTO		N24.01
<p>Identificación Fotográfica</p>

CARACTERÍSTICAS		
Propiedad-Uso Actual	Tipo Edificatorio-Estado de Conservación	
Residencial.	Planta en L formada por dos naves rectangulares y patio. Buena.	
Dirección-Denominación-Referencia Catastral	Fachada-Estilo	
C/ del Olivo.	Lisa con seis huecos simétricos y zócalo con revóco de tirolesa, cubiertas a cuatro aguas con alero de tres filas.	
21898-05	Doméstica urbana siglo XVIII.	
Superficie Parcela	Sistema Constructivo-Estructural	
263,77 m2.	Muros de carga, pares y nudos en cubierta, carpintería de madera y teja árabes.	
	Altura de la Edificación Existente	
	2 Plantas.	
CATALOGACIÓN		
Valoración	Referencias	
Casa tradicional de dos naves, ocupando parcela. Estado bueno.		
Vinculación Actual	Grado de Protección	
	PARCIAL ESTRUCTURAL	
Intervenciones Permitidas	Elementos Protegidos	
AMPLIACIÓN.	Cubiertas. Fachada completa. Carpinterías, excepto ventanas de planta baja. Patio.

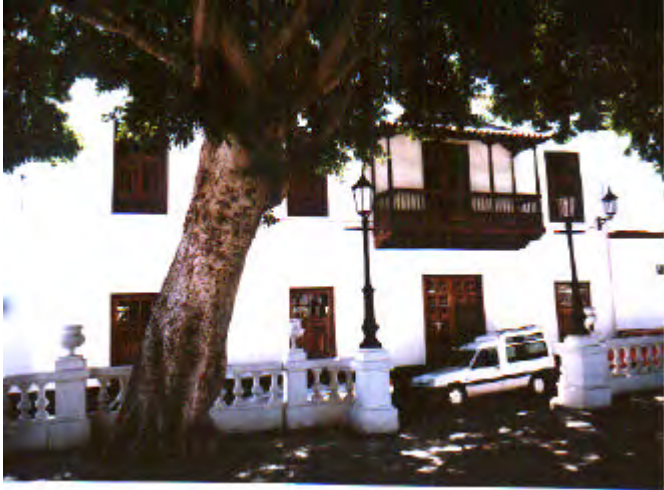
ELEMENTO		N24.04
<p>Identificación Fotográfica</p>

CARACTERÍSTICAS		
Propiedad-Uso Actual	Tipo Edificatorio-Estado de Conservación	
Ayuntamiento.	Planta rectangular dando a vía. Bueno.	
Dirección-Denominación-Referencia Catastral	Fachada -Estilo	
Plaza de la Luz. 21898-11	Ocho huecos simétricos, cubierta plana, balcón. Doméstica urbana.	
Superficie Parcela	Sistema Constructivo	
313,25 m2.	Muros de carga, carpintería de madera en huecos y balcón.	
	Altura de la Edificación Existente	
	2 Plantas.	
CATALOGACIÓN		
Valoración	Referencias	
Casa señorial reformada.		
Vinculación Actual	Grado de Protección	
	PARCIAL FRONTAL	
Intervenciones Permitidas	Elementos Protegidos	
AMPLIACIÓN. SUSTITUCIÓN.	Fachada incluyendo balcón. Carpinterías.

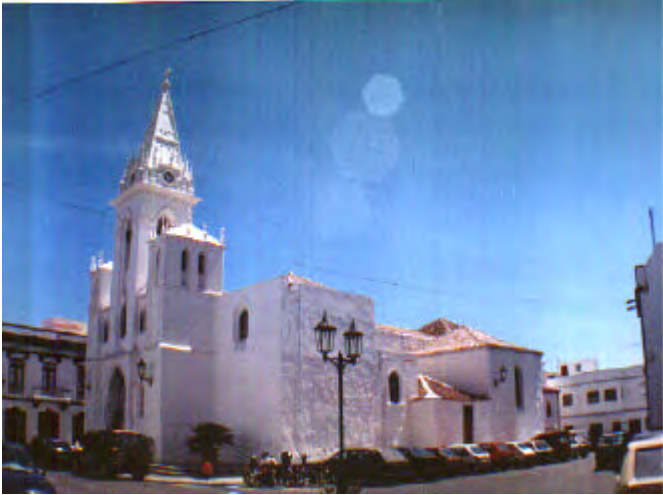
ELEMENTO		N25.01
Identificación Fotográfica	Emplazamiento

CARACTERÍSTICAS		
Propiedad-Uso Actual	Tipo Edificatorio-Estado de Conservación	
Iglesia.	Planta rectangular central, abside y naves adosadas. Bueno.	
Dirección-Denominación-Referencia Catastral	Fachada -Estilo	
Entre C/ del Olivo y Callejón del Chorro. Templo de Nuestra Señora de la Luz. 21885-08	Principal con torre en chapitel, ventanas geminadas, arcos apuntados, laterales y trasera con huecos abocinados y adintelados, cubiertas a cuatro aguas, tres y dos en nave central. Frontal Ecléctico, neogótico, Resto tradicional siglos XVIII- XIX	
Superficie Parcela	Sistema Constructivo	
730,34 m2.	Muros de carga, pares y nudos en cubiertas, cantería enmarcando huecos tejas árabes, carpintería de madera.	
	Altura de la Edificación Existente	
CATALOGACIÓN		
Valoración	Referencias	
Iglesia de los Silos, con mezcla de estilos.		
Vinculación Actual	Grado de Protección

INTEGRAL GENERAL	
Intervenciones Permitidas	Elementos Protegidos	
Las intervenciones requieren de la elaboración previa de un Plan Director De acuerdo a la Normativa de Protección.	Cubiertas. Fachadas. Carpinterías. Decoración.

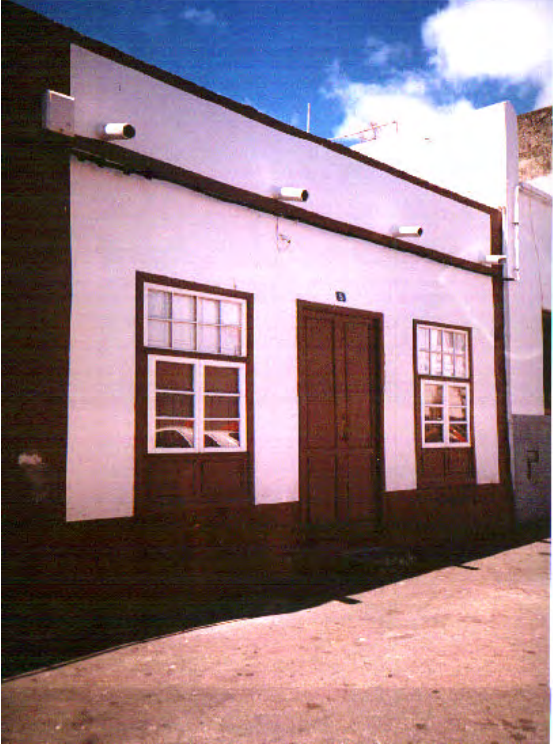
ELEMENTO		N26.01
<p>Identificación Fotográfica</p>

CARACTERÍSTICAS		
Propiedad - Uso Actual	Tipo Edificatorio - Estado de Conservación	
Residencial.	Planta rectangular, paralela a vía, de una planta. Bueno.	
Dirección - Denominación - Referencia Catastral	Fachada - Estilo	
C/ del Chorro. 21882-03	Plana con tres huecos, puerta central, ventanas a ambos lados. Tradicional.	
Superficie Parcela	Sistema Constructivo - Estructural	
116,54 m2.	Muros de carga, cubierta plana, carpintería de madera.	
	Altura de la Edificación Existente	
	Una Planta.	
CATALOGACIÓN		
Valoración	Referencias	
Casa terrera.		
Vinculación Actual	Grado de Protección	
	PARCIAL FRONTAL	
Intervenciones Permitidas	Elementos Protegidos	
REMONTA. HUECOS REMONTA. AMPLIACIÓN. SUSTITUCIÓN.	Fachada completa. Carpinterías excepto contraventanas.

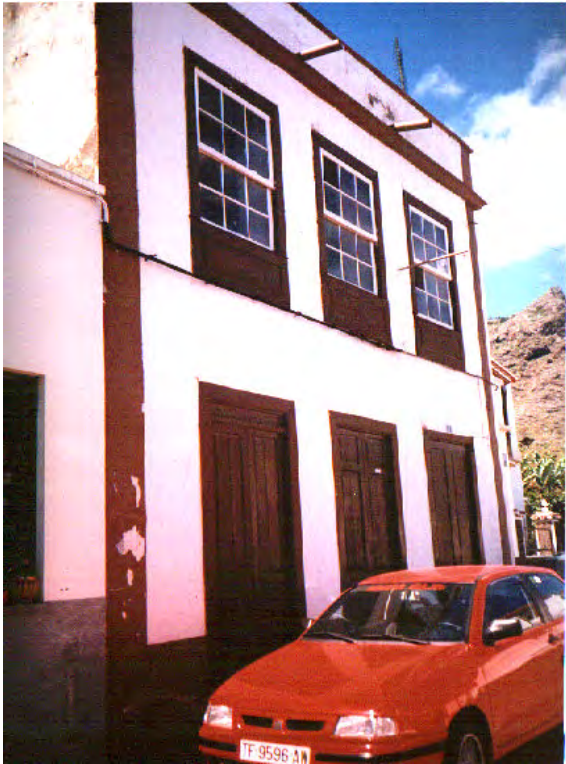
ELEMENTO		N26.02
Identificación Fotográfica

CARACTERÍSTICAS		
Propiedad-Usos Actual	Tipo Edificatorio-Estado de Conservación	
Residencial-Agrícola.	Nave rectangular paralela a vía. Bueno.	
Dirección-Denominación-Referencia Catastral	Fachada-Estilo	
C/ del Chorro. 21882-04	Huecos simétricos, tres planta baja, tres planta alta. Cubierta a tres aguas cornisa. Tradicional.	
Superficie Parcela	Sistema Constructivo-Estructural	
157,65 m2.	Muros de carga, carpintería de madera, paramento liso, pares y nudos a cuatro aguas, tejas árabes.	
	Altura de la Edificación Existente	
	2 Plantas.	
CATALOGACIÓN		
Valoración	Referencias	
Casa doméstica, en buen estado de conservación.		
Vinculación Actual	Grado de Protección	
	PARCIAL FRONTAL.	
Intervenciones Permitidas	Elementos Protegidos	
AMPLIACIÓN.	Primer cuerpo. Carpinterías.

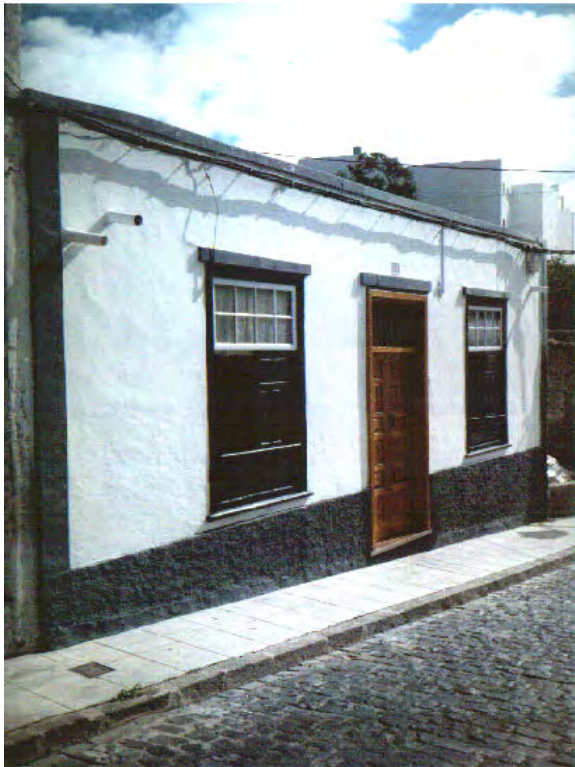
N33.02

Propiedad-Uso Actual	Tipo Edificatorio-Estado de Conservación
Residencial.	Edificación de planta rectangular. Buena
Dirección-Denominación-Referencia Catastral	Fachada-Estilo
C/ Doctor Jordán Nº 47 22909-02	Tres huecos; puerta en eje de fachada y ventanas a ambos lados. Vivienda tradicional.
Superficie Parcela	Sistema Constructivo-Estructural
209,71 m2.	Muros de carga medianeros, carpintería de madera. Cubierta a cuatro aguas. Revoco a la tirolesa.
	Altura de la Edificación Existente
	Una planta.
CATALOGACIÓN	
Valoración	Referencias
Casa terrera, en buen estado de conservación.	
Vinculación Actual	Grado de Protección
	PARCIAL FRONTAL
Intervenciones Permitidas	Elementos Protegidos
REMONTA. HUECOS REMONTA. AMPLIACIÓN.	Primer cuerpo. Fachada completa. Carpinterías excepto la puerta principal.

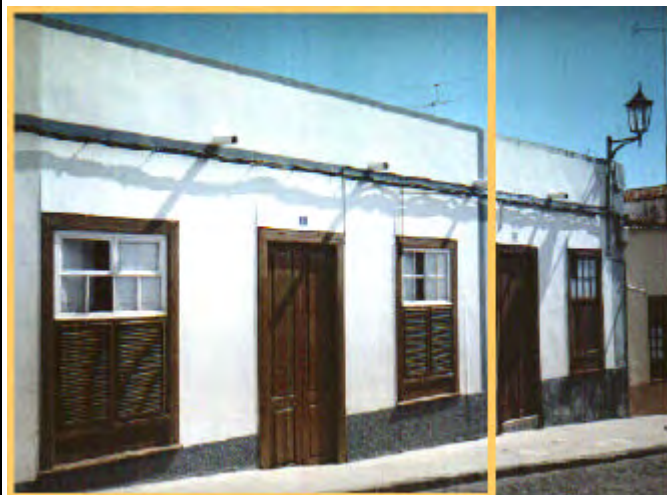
N34.04

Propiedad-Uso Actual	Tipo Edificatorio-Estado de Conservación
Residencial.	Planta rectangular paralela a vía, de una planta. Buena.
Dirección-Denominación-Referencia Catastral	Fachada-Estilo
C/ Chica.	Plana con tres huecos simétricos, puerta en el centro, ventanas a ambos lados.
22894-10	Tradicional.
Superficie Parcela	Sistema Constructivo-Estructural
242,01 m2.	Muros de carga, cubierta plana, carpintería de madera. Revoco liso con zócalo a la tirolesa.
	Altura de la Edificación Existente
	Una Planta.

Valoración	Referencias
Casa terrera con medianera a vía.	
Vinculación Actual	Grado de Protección
	PARCIAL FRONTAL
Intervenciones Permitidas	Elementos Protegidos
REMONTA. HUECOS REMONTA. AMPLIACIÓN. SUSTITUCIÓN.	Fachada completa. Carpinterías.

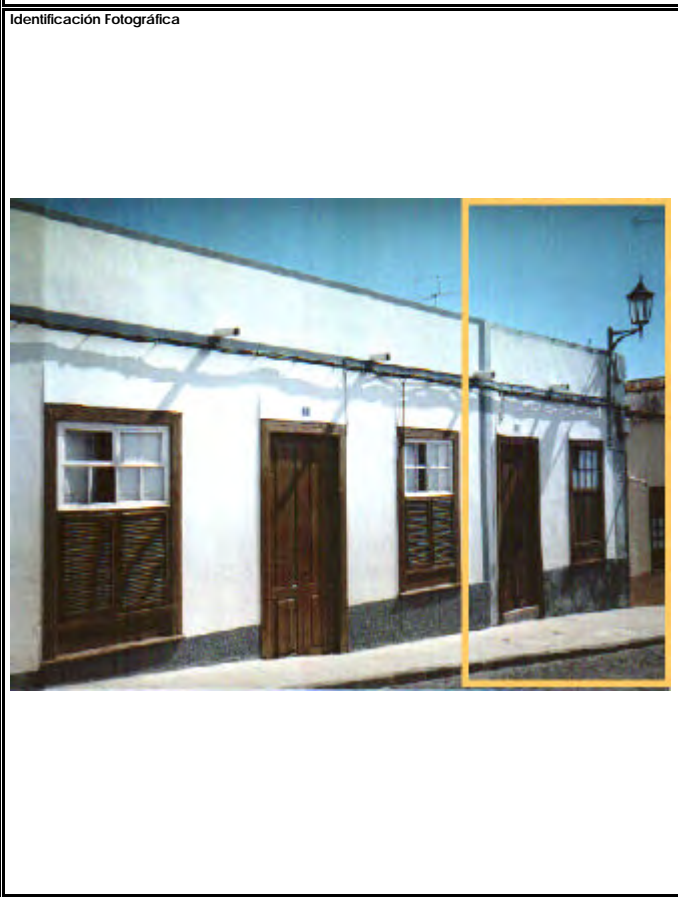
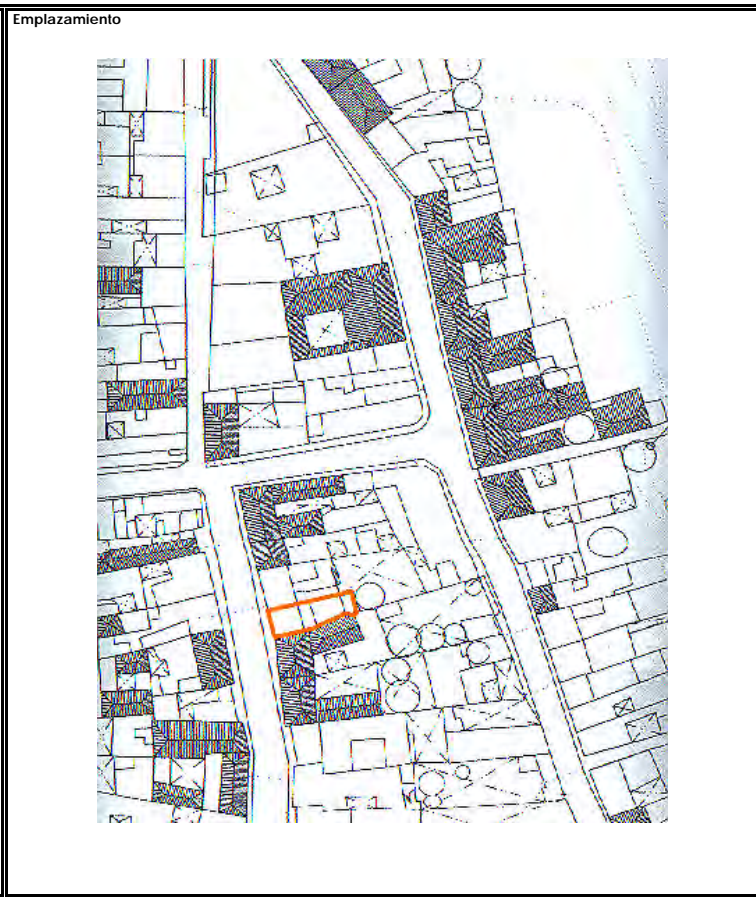
ELEMENTO **N34.05**

Propiedad-Uso Actual	Tipo Edificatorio-Estado de Conservación
Residencial.	Planta rectangular, paralela a vía de una planta. Buena.
Dirección-Denominación-Referencia Catastral	Fachada-Estilo
C/ Chica. 22894-09	Plana con dos huecos, uno de puerta y otro de ventana. Tradicional.
Superficie Parcela	Sistema Constructivo-Estructural
58,24 m2.	Muros de carga, cubierta plana, carpintería de madera, revoco liso con tirolesa.
	Altura de la Edificación Existente
	Una Planta.

Valoración	Referencias
Casa terrera con medianera a vía.	
Vinculación Actual	Grado de Protección
	PARCIAL FRONTAL
Intervenciones Permitidas	Elementos Protegidos
REMONTA. HUECOS REMONTA. AMPLIACIÓN. SUSTITUCIÓN.	Fachada completa. Carpinterías.

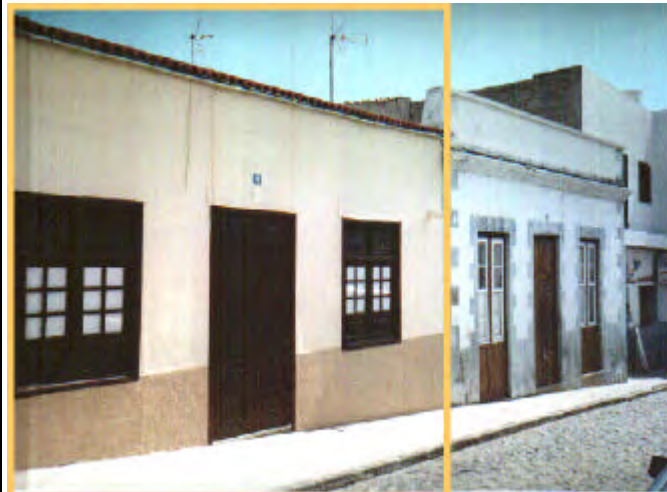
N34.06

Propiedad-Usos Actual	Tipo Edificatorio-Estado de Conservación
Residencial.	Planta rectangular, paralela a vía, de una planta. Buena.
Dirección-Denominación-Referencia Catastral	Fachada-Estilo
C/ Chica Nº 11 22894-08	Plana con tres huecos, puerta central, ventanas a ambos lados. Tradicional.
Superficie Parcela	Sistema Constructivo-Estructural
377,87 m2.	Muros de carga, cubierta a cuatro aguas de pares y nudos, carpintería de madera nueva, revoco zócalo a la tirolesa. Altura de la Edificación Existente
	Una Planta.
CATALOGACIÓN	
Valoración	Referencias
Casa terrera.	
Vinculación Actual	Grado de Protección
	PARCIAL FRONTAL
Intervenciones Permitidas	Elementos Protegidos
REMONTA. AMPLIACIÓN. SUSTITUCIÓN.	Cubiertas en fachada.

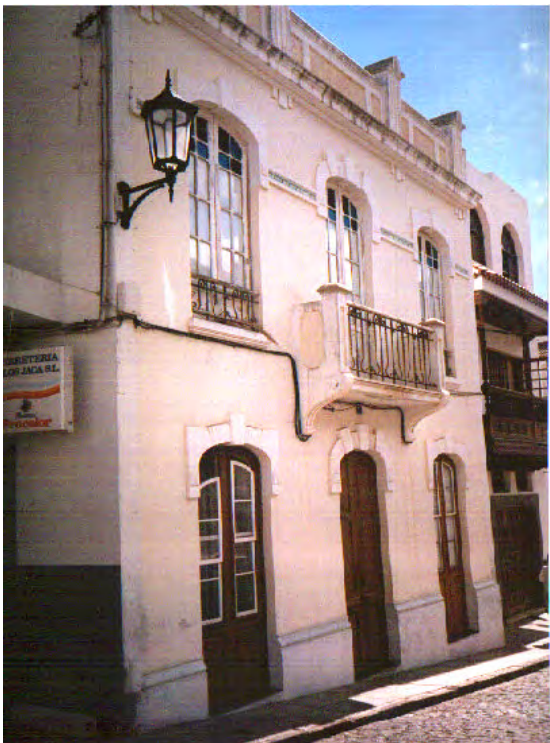
ELEMENTO		N34.08
<p>Identificación Fotográfica</p>

CARACTERÍSTICAS		
Propiedad-Usos Actual	Tipo Edificatorio-Estado de Conservación	
Residencial.	Planta rectangular, dos plantas. Buena.	
Dirección-Denominación-Referencia Catastral	Fachada-Estilo	
C/ Chica. 22894-05	Tres huecos simétricos, tres puertas planta baja, dos ventanas planta alta puerta balcón, cornisa, pretil con pilaretes, arcos carpanel en huecos. Romántico ecléctico.	
Superficie Parcela	Sistema Constructivo-Estructural	
396,33 m2.	Muros de carga, forjados de ladrihiero, carpintería de madera, rejera de hierro fundido en balcón y antepecho ventanas, franja de azulejos.	
	Altura de la Edificación Existente	
	2 Plantas.	
CATALOGACIÓN		
Valoración	Referencias	
Fachada simétrica con balcón y carpintería original en buen estado.		
Vinculación Actual	Grado de Protección	
	PARCIAL FRONTAL	
Intervenciones Permitidas	Elementos Protegidos

AMPLIACIÓN. SUSTITUCIÓN.	Fachada completa. Carpinterías junto con las cerrajerías de balcón y ventanas. Decoración.

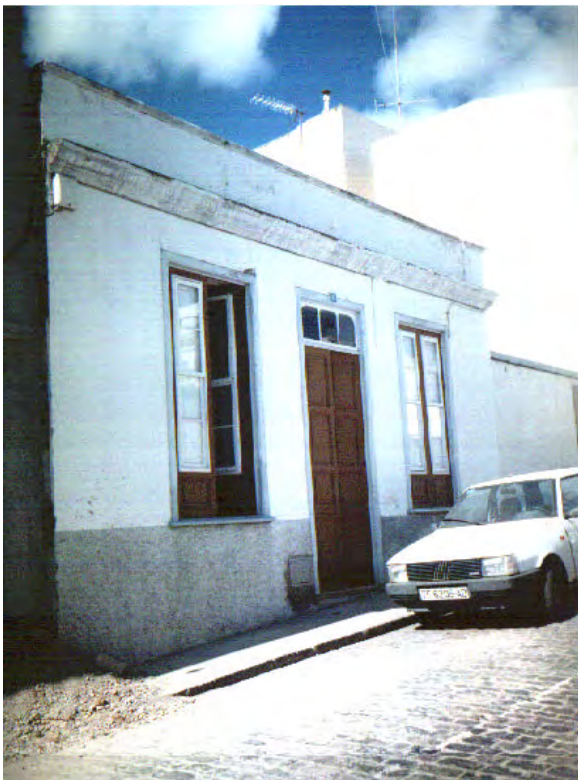
N35.01

Propiedad-Uso Actual	Tipo Edificatorio-Estado de Conservación
Residencial.	Planta rectangular. Bueno.
Dirección-Denominación-Referencia Catastral	Fachada-Estilo
C/ Chica . 22898-12	Tres huecos, puerta central y ventanas a ambos lados, cornisa marcando forjado, cubierta plana. Tradicional.
Superficie Parcela	Sistema Constructivo-Estructural
99,93 m2.	Muros de carga, forjado de ladrillo, carpintería de madera original, revoco formando zócalo a la tirolesa.
	Altura de la Edificación Existente
	Una Planta.
CATALOGACIÓN	
Valoración	Referencias
Casa terrera, en buen estado.	
Vinculación Actual	Grado de Protección
	PARCIAL FRONTAL
Intervenciones Permitidas	Elementos Protegidos
REMONTA. HUECOS REMONTA. AMPLIACIÓN. SUSTITUCIÓN.	Fachada completa, incluso alero y antepecho. Carpinterías.

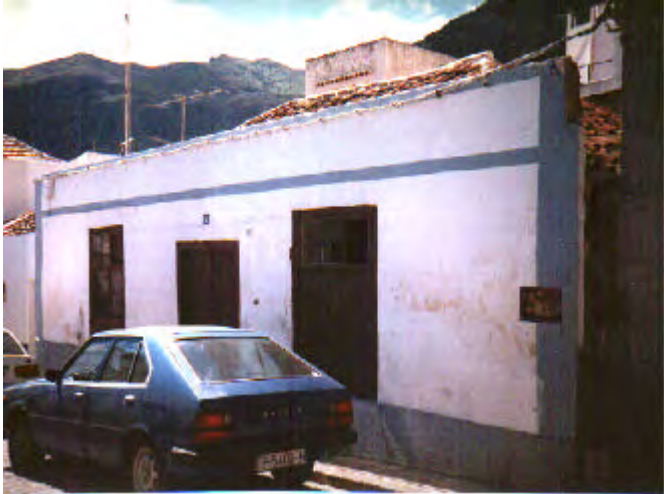
ELEMENTO		N35.02
<p>Identificación Fotográfica</p>

CARACTERÍSTICAS		
Propiedad-Uso Actual	Tipo Edificatorio-Estado de Conservación	
Residencial.	Planta rectangular, con cubierta a cuatro aguas, adosados laterales. Regular.	
Dirección-Denominación-Referencia Catastral	Fachada-Estilo	
C/ Chica Nº 10. 22898-13	Lisa con tres huecos, puerta central y ventanas a ambos lados. Tradicional.	
Superficie Parcela	Sistema Constructivo-Estructural	
217,40 m2.	Muros de carga, pares y nudos en cubierta, carpintería de madera, revoco liso.	
	Altura de la Edificación Existente	
	Una Planta.	
CATALOGACIÓN		
Valoración	Referencias	
Casa tradicional, carpintería y cubierta en mal estado.		
Vinculación Actual	Grado de Protección	
	PARCIAL FRONTAL	
Intervenciones Permitidas	Elementos Protegidos	
REMONTA. AMPLIACIÓN.	Cubiertas en fachada.

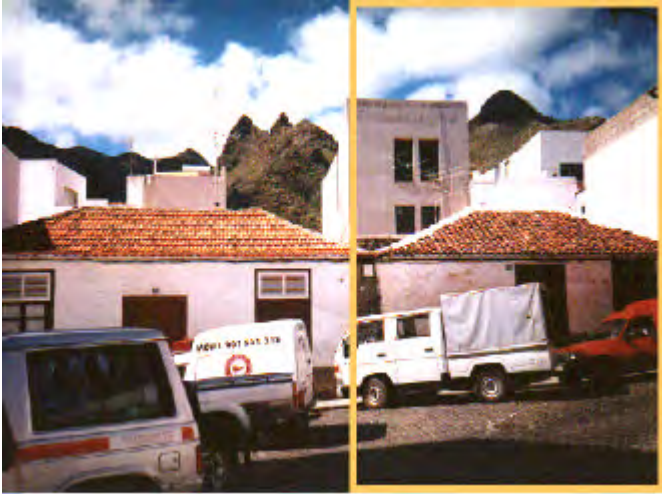
ELEMENTO		N35.04
<p>Identificación Fotográfica</p>

<p>Emplazamiento</p>  	
CARACTERÍSTICAS		
Propiedad-Uso Actual	Tipo Edificatorio-Estado de Conservación	
Residencial.	Planta rectangular, patio interior. Regular.	
Dirección-Denominación-Referencia Catastral	Fachada-Estilo	
C/ Chica. 22898-16	Lisa con dos huecos asimétricos, de puertas, cubierta a cuatro aguas. Tradicional.	
Superficie Parcela	Sistema Constructivo-Estructural	
106,45 m2.	Muros de carga, pares y nudos en cubierta a cuatro aguas, tejas árabes, carpintería de madera.	
	Altura de la Edificación Existente	
	Una planta.	
CATALOGACIÓN		
Valoración	Referencias	
Casa tradicional medianera con otra de las mismas características.		
Vinculación Actual	Grado de Protección	
	PARCIAL FRONTAL	
Intervenciones Permitidas	Elementos Protegidos	
REMONTA. AMPLIACIÓN.	Cubiertas en fachada.

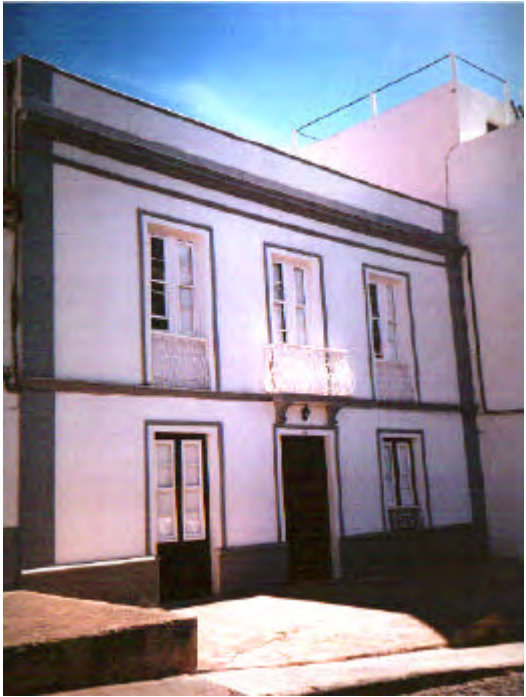
ELEMENTO		N35.06
<p>Identificación Fotográfica</p>

CARACTERÍSTICAS		
Propiedad-Uso Actual	Tipo Edificatorio-Estado de Conservación	
Residencial.	Tres naves rectangulares, una paralela a vía y las otras perpendiculares. Bueno.	
Dirección-Denominación-Referencia Catastral	Fachada-Estilo	
C/ del Olivo. 22898-06	Seis huecos simétricos, balcón, cornisas marcando forjados, moduras finas rodeando huecos. Ecléctico.	
Superficie Parcela	Sistema Constructivo-Estructural	
173,58 m2.	Muros de carga, estructura de pares y nudos a cuatro aguas en naves interiores, forjado de ladrillo en nave a vía. Carpintería de madera, hierro forjado en antepechos y barandilla balcón.	
	Altura de la Edificación Existente	
	2 Plantas.	
CATALOGACIÓN		
Valoración	Referencias	
Casa con fachada ecléctica y naves a cuatro aguas formando patio.		
Vinculación Actual	Grado de Protección	
	PARCIAL FRONTAL	
Intervenciones Permitidas	Elementos Protegidos

Cubiertas. Fachada completa. Carpinterías. Patio.

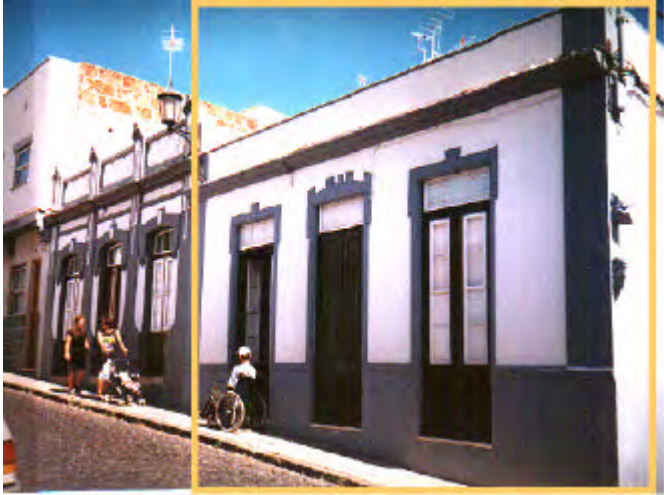
ELEMENTO		N35.07
Identificación Fotográfica	Emplazamiento

CARACTERÍSTICAS		
Propiedad-Uso Actual	Tipo Edificatorio-Estado de Conservación	
Residencial.	Planta rectangular paralela a vía. Buena.	
Dirección-Denominación-Referencia Catastral	Fachada-Estilo	
C/ del Olivo. 22898-08	Tres huecos simétricos, uno de puerta central y ventanas a ambos lados. Cornisa marcando forjado. Ecléctica.	
Superficie Parcela	Sistema Constructivo-Estructural	
146,88 m2.	Muros de carga, cubierta plana, revoco liso.Carpintería de madera.	
	Altura de la Edificación Existente	
	Una Planta.	
CATALOGACIÓN		
Valoración	Referencias	
Casa terrera, en buen estado.		
Vinculación Actual	Grado de Protección	
	PARCIAL FRONTAL	
Intervenciones Permitidas	Elementos Protegidos	
REMONTA. HUECOS REMONTA. SUSTITUCIÓN. AMPLIACIÓN.	Fachada completa. Carpinterías. Decoración.

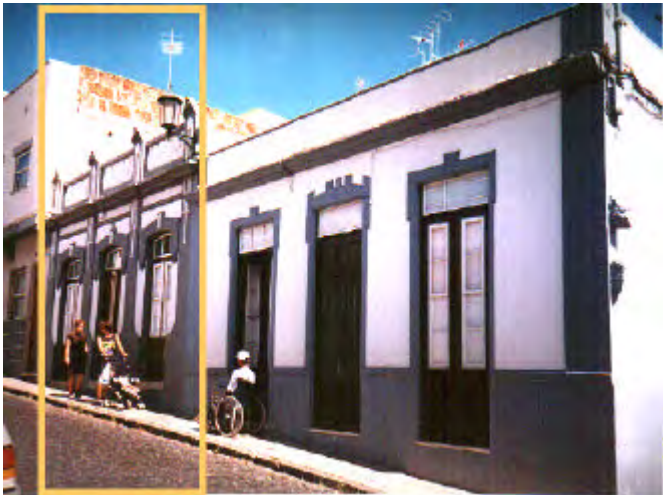
ELEMENTO		N35.08
<p>Identificación Fotográfica</p>

CARACTERÍSTICAS		
Propiedad-Uso Actual	Tipo Edificatorio-Estado de Conservación	
Residencial.	Planta rectangular dando a vía. Bueno.	
Dirección-Denominación-Referencia Catastral	Fachada-Estilo	
C/ del Olivo. 22898-09	Tres huecos de puertas, pretil decorado con pilaretes, cornisa marcando forjado, arcos rebajados y molduras. Ecléctico.	
Superficie Parcela	Sistema Constructivo-Estructural	
202,21 m2.	Muros de carga, cubierta plana, carpintería de madera.	
	Altura de la Edificación Existente	
	Una Planta.	
CATALOGACIÓN		
Valoración	Referencias	
Casa terrera de fachada. Estado bueno.		
Vinculación Actual	Grado de Protección	
	PARCIAL FRONTAL	
Intervenciones Permitidas	Elementos Protegidos

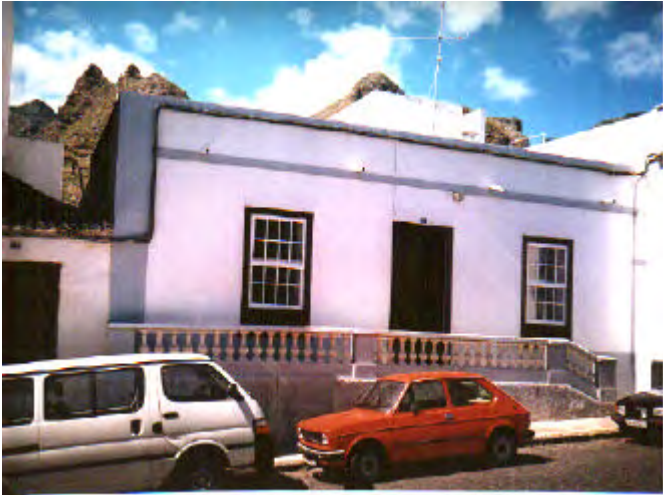
ELEMENTO		N36.01
<p>Identificación Fotográfica</p>

CARACTERÍSTICAS		
Propiedad-Uso Actual	Tipo Edificatorio-Estado de Conservación	
Residencial.	Planta rectangular. Bueno.	
Dirección-Denominación-Referencia Catastral	Fachada-Estilo	
C/ del Olivo.	Huecos simétricos, puerta central con ventanas a ambos lados.	
22884-10	Tradicional.	
Superficie Parcela	Sistema Constructivo-Estructural	
468,91 m2.	Muros de carga, carpintería de madera revoco liso.	
	Altura de la Edificación Existente	
	Una planta.	
CATALOGACIÓN		
Valoración	Referencias	
Casa terrera con acceso mediante escalera.		
Vinculación Actual	Grado de Protección	
	PARCIAL FRONTAL	
Intervenciones Permitidas	Elementos Protegidos	
REMONTA. HUECOS REMONTA. AMPLIACIÓN. SUSTITUCIÓN.	Fachada completa. Carpinterías.
