**CATALOGO DE ELEMENTOS DE INTERES PATRIMONIAL**

1996

## CATALOGO DE ELEMENTOS DE INTERÉS PATRIMONIAL DE TACORONTE

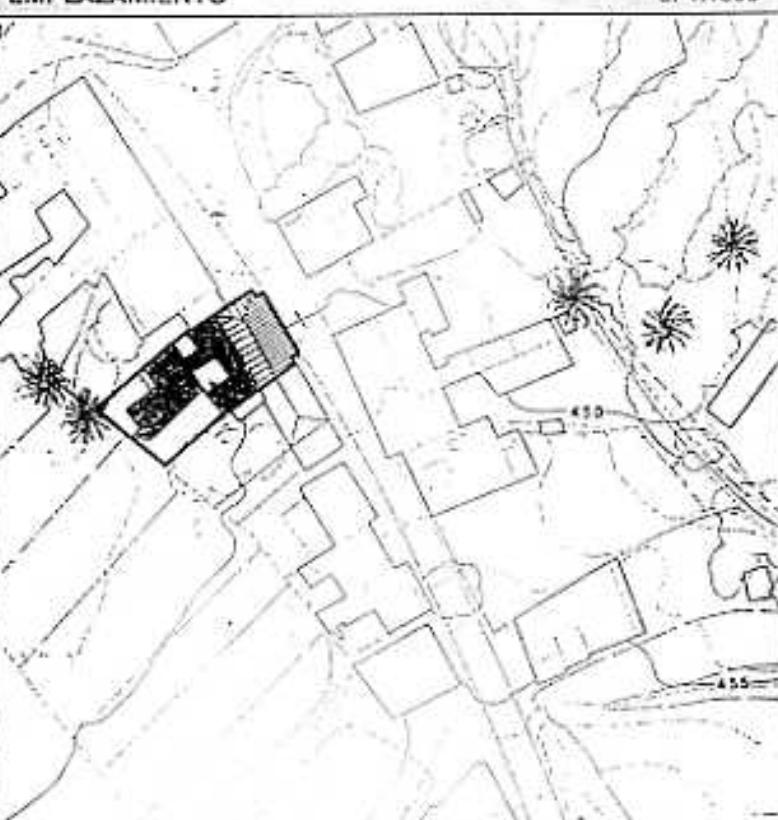
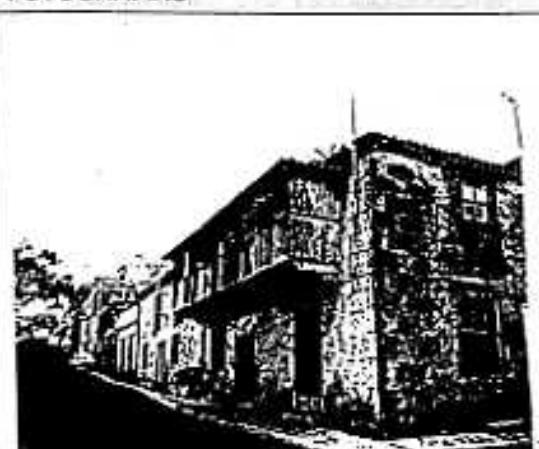
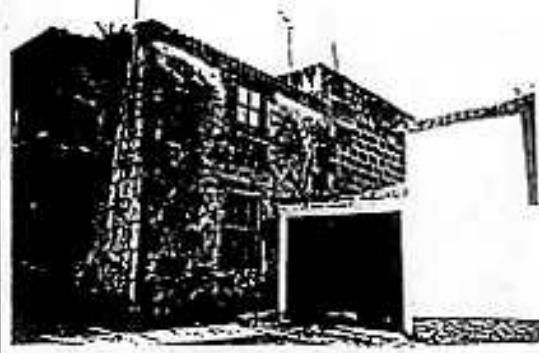
EMPLAZAMIENTO	e. 1:1000	FOTOGRAFIAS

Direccion Ismael Domínguez, 143-145
		Sector Santa Catalina
		Propietario Benítez Lara, Pedro Manuel
		N. Identificación Catastral 19089.05
DATOS NUMERICOS		
	Superficie de Parcela 245 m <sup>2</sup>	
	Ocupación Actual 136 m <sup>2</sup>	
	N. de Plantas 2 plantas	
	Edificabilidad Existente 272 m <sup>2</sup>

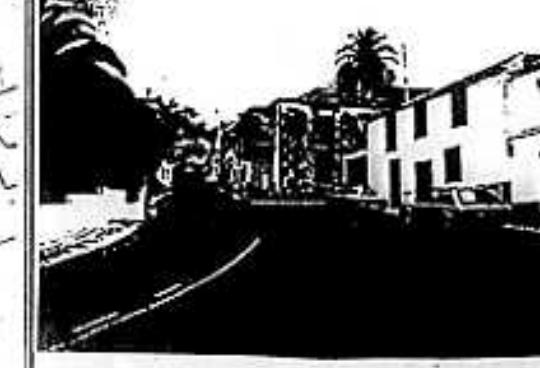
FOTOGRAFIAS

Valoracion Destacable por su situación (ver contexto) y tribuna de madera de 1 <sup>a</sup> época, que el retranqueo de las casas laterales hacia permiten ver la fachada lateral de la nave original, el que se han añadido cuerpos traseros.	Propuesta de Catalogacion AMBIENTAL
Vinculacion Actual Catálogo de la Norma Subsidiaria nº 37 Conjunto Histórico Artístico	Ordenanzas de Aplicacion

IDENTIFICACION
Dirección Ismael Domínguez, 149
Sector Santa Catalina
Propietario Domínguez Díaz, M. Carmen
N. Identificación Catastral 19089-03
DATOS NUMERICOS
Superficie de Parcela 108 m <sup>2</sup>
Ocupación Actual 39 m <sup>2</sup> Vivienda 39 m <sup>2</sup> Almacén
N. de Plantas 2 plantas
Edificabilidad Existente 117 m <sup>2</sup>

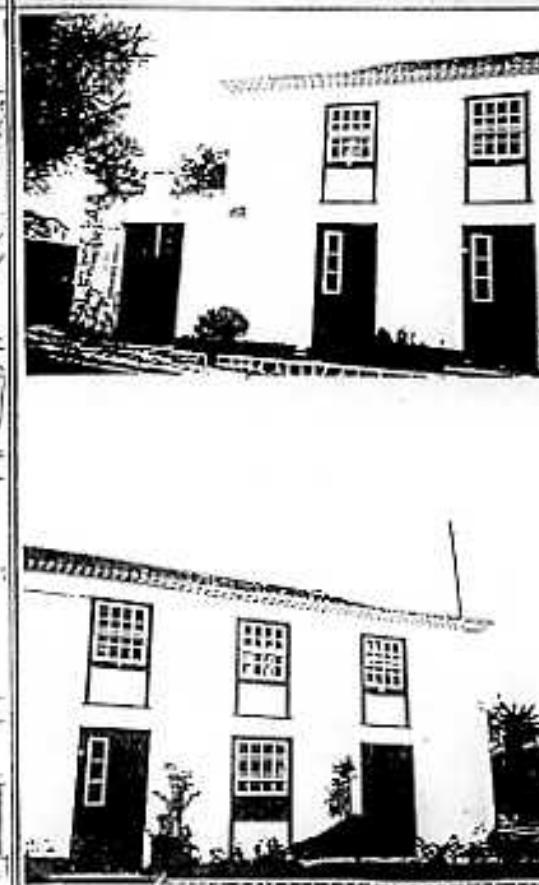
**FOTOGRAFIAS**

**IDENTIFICACION**Dirección  
C/Santa Catalina, 1Sector  
Santa CatalinaPropietario  
García González, RosarioN. Identificación Catastral  
11176-14**DATOS NUMERICOS**Superficie de Parcela  
1.059 m<sup>2</sup>Ocupación Actual  
126 m<sup>2</sup>N. de Plantas  
2 plantasEdificabilidad Existente  
252 m<sup>2</sup>**EMPLAZAMIENTO**

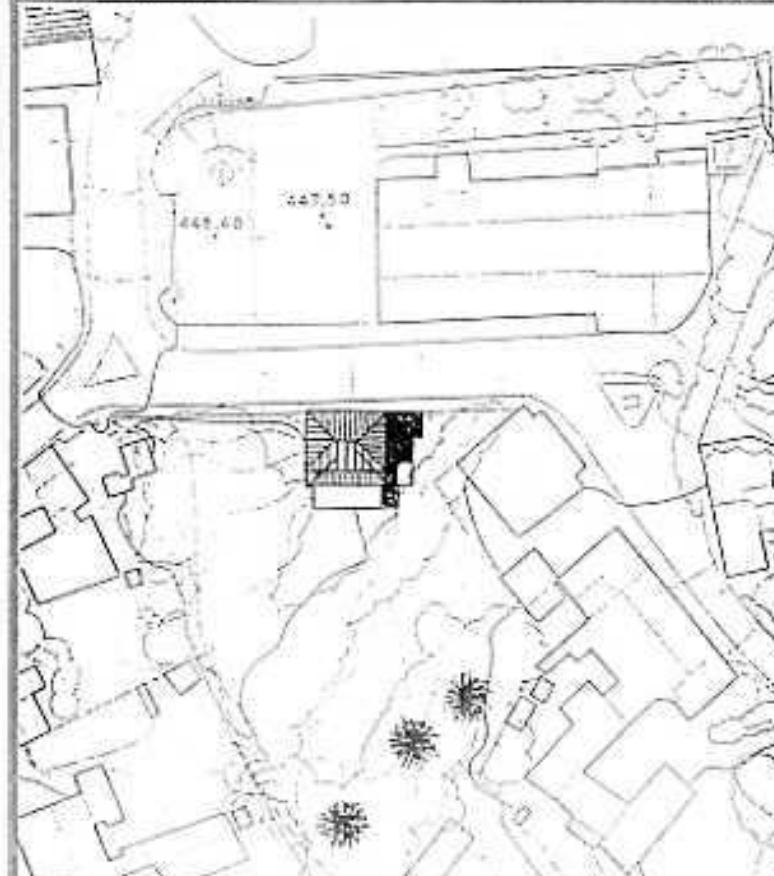
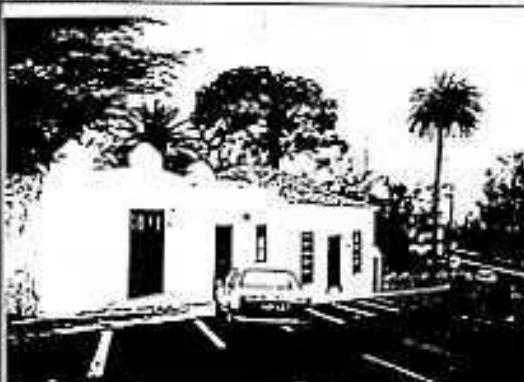
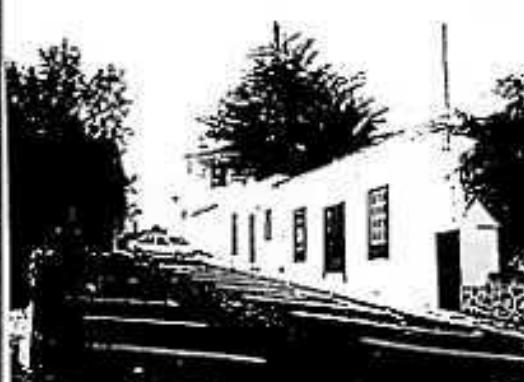
EMPLAZAMIENTO	e. 1:1000	FOTOGRAFIAS

Direccion Plaza Santa Catalina.
		Sector Santa Catalina
		Propietario Obispado Tenerife
		N. Identificación Catastral 14139-01
DATOS NUMERICOS		
Superficie de Parcela	606 m2	
Ocupación Actual	163 m2	
N. de Plantas	2 plantas	
Edificabilidad Existente	295 m2

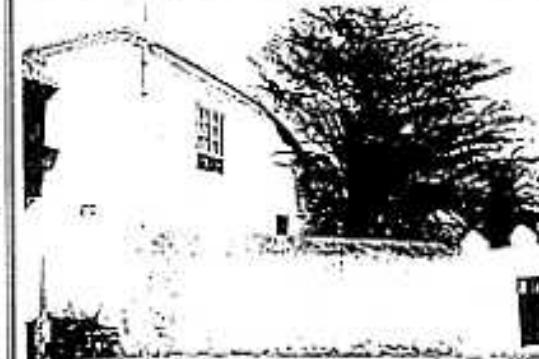
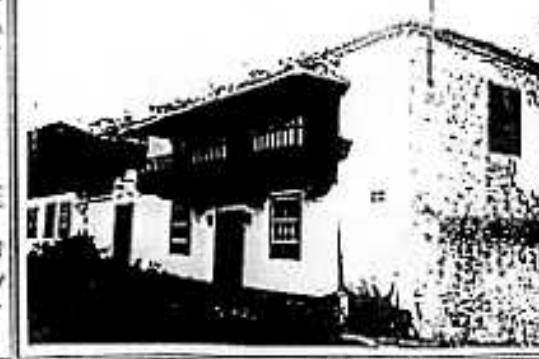
FOTOGRAFIAS

ELEMENTO	Nº A-12
<b>CARACTERISTICAS</b>	
Contexto	Estado Actual
Casa en esquina frente a Iglesia Santa Catalina formando conjunto de otras cinco casas tradicionales a ambos lados de la calle.	Bueno en fachada, resto en ruinas y deteriorado.
Tipología Edificatoria	Composición de Fachada
Nave rectangular paralela a vía con adosado posterior formando unidad cuadrangular con balcón delantero simétrico en planta noble.	Plana, con seis huecos simétricos y balcón central en planta alta, con tejadillo de teja árabe independiente.
Sistema Estructural	Sistema Constructivo
Pared de carga de tejal, con esquinas de cantería, cubierta a cuatro agujas de teja árabe.	Muros de tejal, carpintería original con balcón sujeto con doble hilera de cañas, antepechada madera con parte inferior ciega y superior de batistiles.
Estilo	Vegetación Existente
Tradicional 2 <sup>a</sup> época.	Arboleda lateral y posterior.

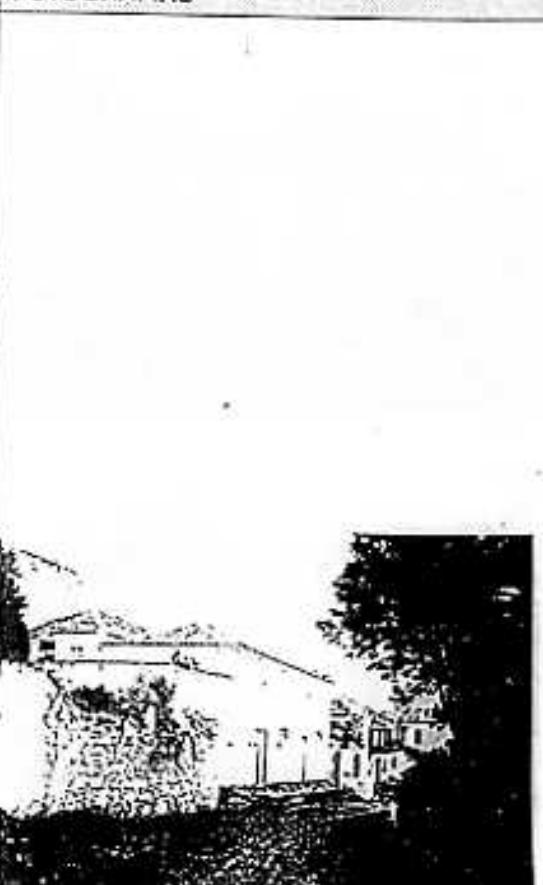
## FOTOGRAFIAS

Forma conjunto con otras casas tradicionales con patio delantero sin valla, abandonado, con enlosado de piedra.

Aceptable, con necesidad de mantenimiento.

Situada en núcleo de casas tradicionales de Santa Catalina. Las dos primeras crujías mantienen sus características.

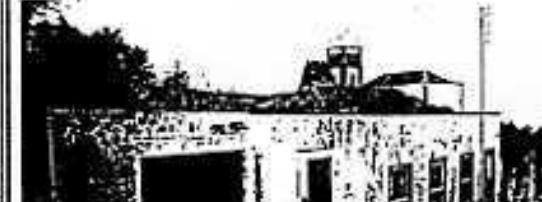
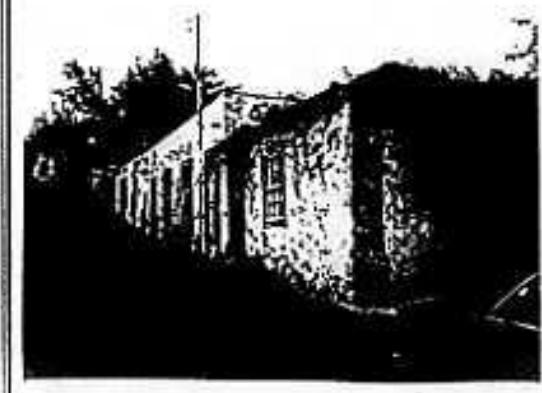
FOTOGRAFIAS

ELEMENTO	Nº A-16
CARACTERISTICAS	
Contexto	Entre medianeras de otras dos casas tradicionales, abandonadas. Deficiente ejes de resalte de calle.
Estado Actual	Abandonado.
Tipología Edificatoria	Dos naves rectangulares adosadas, paralelas a vía.
Composición de Fachada	Plana, cuatro huecos simétricos y antepecho tapando elero de cubierta.
Sistema Estructural	Muros de carga y cubierta a cuatro aguas de teja plana.
Sistema Constructivo	Revestimiento liso, carpintería de madera en mal estado.
Estilo	Tradicional 2 <sup>a</sup> época. (1920)
Vegetación Existente

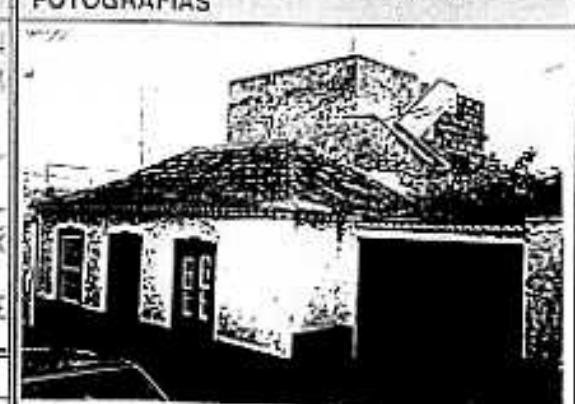
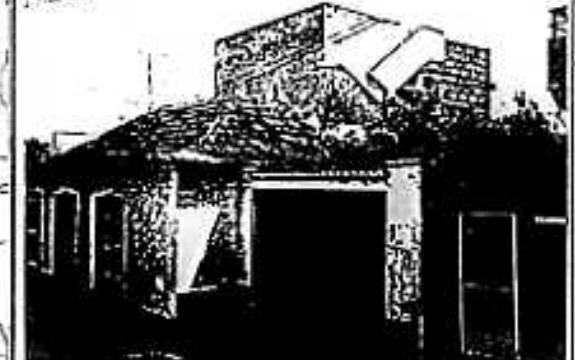
FOTOGRAFIAS

CATALOGACION	
Valoración	Casa tradicional, en mal estado, afectada por la nueva resalte.
Vinculación Actual	Norma Subsidiaria nº 5. Conjunto Histórico Artístico.
Propuesta de Catalogación	INTEGRAL
Intervenciones Permitidas	Ordenanzas de Aplicación

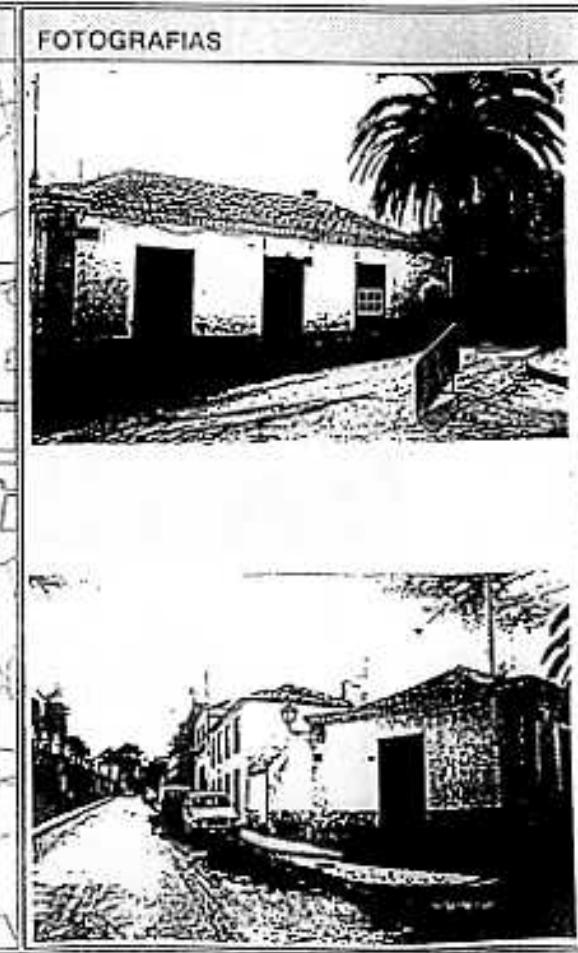
<b>ELEMENTO</b>	Nº A-18
<b>CARACTERISTICAS</b>	
Contexto	En esquina aislada, jardín lateral.
Estado Actual	Aceptable, desperfectos en revoco fachada.
Tipología Edificatoria	Nave rectangular paralela a vía, con nave adosada posterior.
Composición de Fachada	Plana con tres huecos simétricos, y lateral un huco.
Sistema Estructural	Muros de carga lapiel y cubierta a cuatro aguas de teja árabe y adosado a un agua.
Sistema Constructivo	Revoco liso.
Estilo	Tradicional 2 <sup>a</sup> época.
Vegetación Existente	Palmeras y huerto lateral sur.

<b>Valoracion</b>	Casa tradicional, en buen estado. La parcela incluye un edificio de reciente construcción de tipo tradicional, no incluido en el catálogo.	
<b>Vinculacion Actual</b>	Norma Subsidiaria nº 4 Conjunto Histórico Artístico.	<b>Propuesta de Catalogacion</b>
<b>Intervenciones Permitidas</b>		<b>AMBIENTAL</b> Ordenanzas de Aplicación

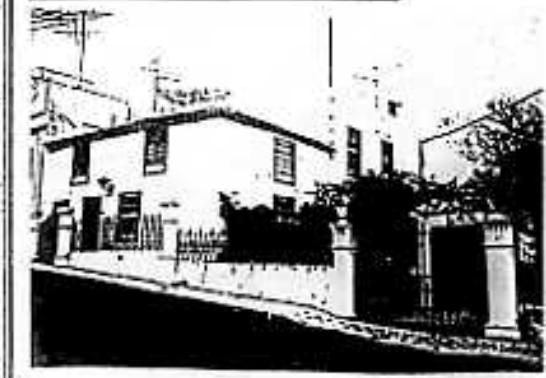
EMPLAZAMIENTO	e. 1:1000	FOTOGRAFIAS

ELEMENTO	Nº A-19
<b>CARACTERISTICAS</b>	
Contexto Forma conjunto con otras seis casas tradicionales con patio delantero.	Estado Actual Bueno.
Tipología Edificatoria Nave rectangular paralela a vía, con nave anexa posterior, muro de jardín con reja metálica entre pilares de mampostería.	Composición de Fachada Plana, con cinco huecos asimétricos y dos huecos simétricos en lateral 1º nave y 4 en la anexa.
Sistema Estructural Muros de carga y cubierta a cuatro agujas de teja árabe en enfecha y cubierta plana en los añadidos.	Sistema Constructivo Revoco liso, carpintería modificada en planta alta.
Estilo Tradicional 1ª época.	Vegetación Existente Jardín lateral norte.

Valoración Casa tradicional de dos plantas, con valla de jardín con elementos eclécticos.	
Vinculación Actual	Propuesta de Catalogación AMBIENTAL
Intervenciones Permitidas	Ordenanzas de Aplicación

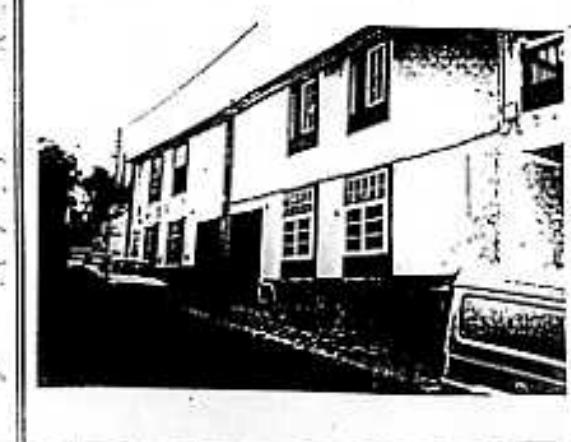
FOTOGRAFIAS

CARACTERISTICAS	
<b>Contexto</b> Forma unidad con viviendas adyacentes y conjunto con otros seis inmuebles catalogados entre medianeras.	<b>Estado Actual</b> Fachada en buen estado, el resto con deficiencias.
<b>Tipología Edificatoria</b> Nave en "U", con patio central, perpendicular a vía de dos plantas y lateral sur paralelo de una planta, con altillos traseros formando patio.	<b>Composición de Fachada</b> Diez huecos simétricos (5+5) (el conjunto de dos viviendas) con marquesina sobre la cubierta plana lado sur, de teja plana, sostenida por cuatro pilares de madera.
<b>Sistema Estructural</b> Muros de carga y cubierta a cuatro agujas de teja árabe, con anexo lateral de un planta de cubierta plana.	<b>Sistema Constructivo</b> Revoco liso, zócalo a la tiroleza, carpintería original en buen estado.
<b>Estilo</b> Tradicional de 2 <sup>a</sup> época.	<b>Vegetación Existente</b> Palmera y arbustos en lateral sur trasero.

CATALOGACION	
<b>Valoración</b> Casa tradicional de dos plantas, con marquesina en fachada lateral, con defectos de conservación.	
<b>Vinculación Actual</b> Catálogo de la Norma Subsidiaria nº 7	<b>Propuesta de Catalogación</b> <b>INTEGRAL</b>
<b>Intervenciones Permitidas</b>	<b>Ordenanzas de Aplicación</b>

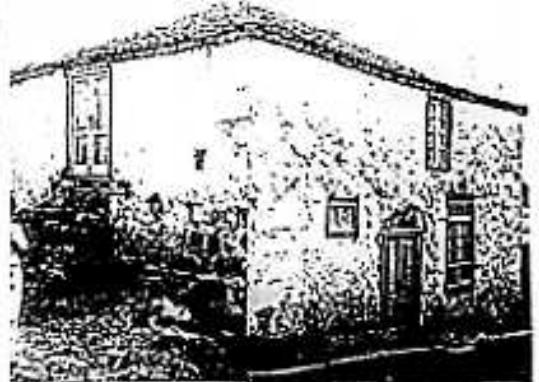
FOTOGRAFIAS

Contexto	Casa tradicional con huertas laterales y traseras y frente a conjunto de casas tradicionales de una planta.	Estado Actual	Deficiencias, aunque con obras de adecuación.
Tipología Edificatoria	Nave rectangular paralela a vía con anexo trasero.	Composición de Fachada	Cuatro huecos de distribución irregular y diferente tamaño, con escalera lateral de acceso al tejado.
Sistema Estructural	Muro de carga y estructura de madera cubierta de par y nudillo a cuatro aguas de teja árabe, a un agua los anexos traseros.	Sistema Constructivo	Muros de tejado con revoco liso a la cal, Carpintería de reciente reposición vista barnizada.
Estilo	Tradicional 1 <sup>a</sup> época.	Vegetación Existente

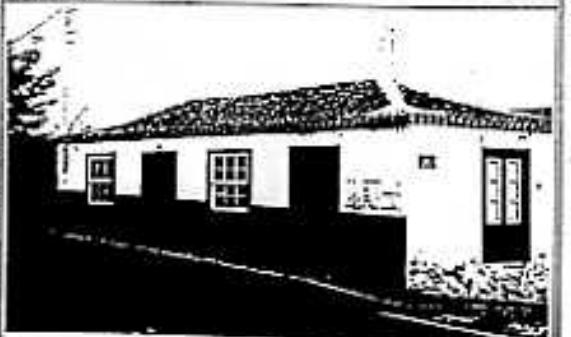
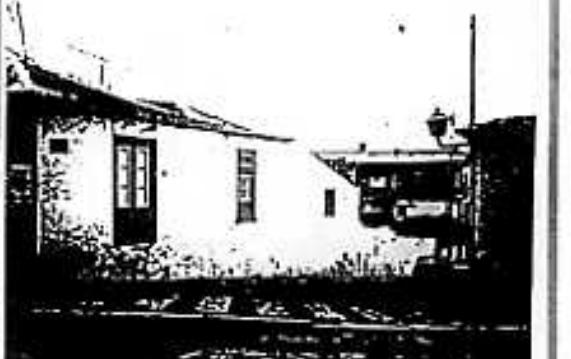
FOTOGRAFIAS

Valoración	Tradicional, con huecos modificados.
Vinculación Actual	Propuesta de Catalogación
Intervenciones Permitidas	Ordenanzas de Aplicación
	AMBIENTAL

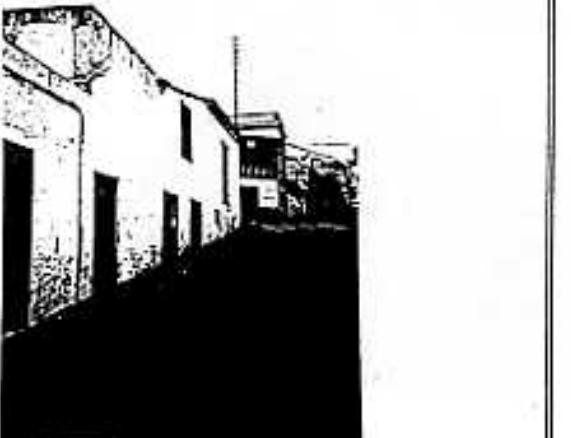
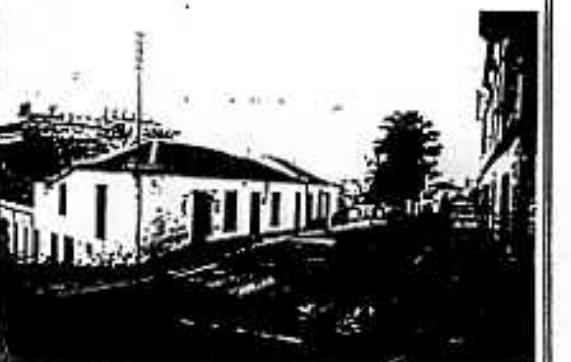
FOTOGRAFIAS

Valoración:  
Casa tradicional, en buen estado de conservación.

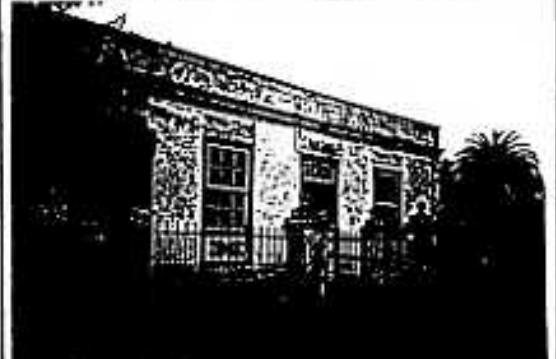
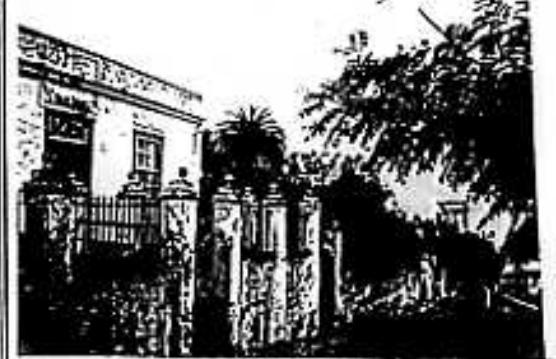
Contexto Con patio delantero sobre resalte con valla de barres metálicas entre pilarejos, sobre base muro diego.	Estado Actual Bueno, con desperfectos de pintura.
Tipología Edificatoria Nave rectangular paralela a vía y acceso posterior.	Composición de Fachada Seis huecos simétricos, pared sobresaliendo tapando cubierta con cornisa en linea de alero.
Sistema Estructural Muros de carga y cubierta plana.	Sistema Constructivo Muros de tapial, con revoco liso con molduras planas sobre huecos y antepechos de ventanas y carpintería: madera tradicional.
Estilo Tradicional 3 <sup>a</sup> época.	Vegetación Existente Bougainville en lateral sur y jardín alrededor del edificio.

Casa tradicional, tipo "villa" con valla jardín con pilarejos y reja metálica romántica.

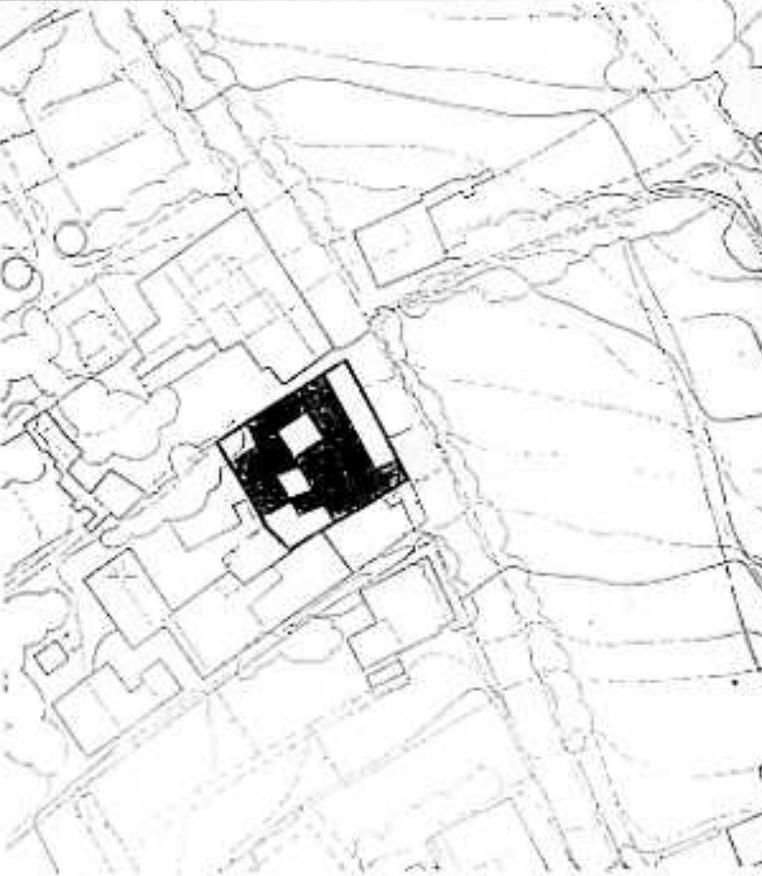
EMPLAZAMIENTO	e. 1:1000	FOTOGRAFIAS

ELEMENTO VILLA DOROTEA		Nº B-1
<b>CARACTERISTICAS</b>		
Contexto	Tipo villa, sobre rasante, con rebaqueo delantero para escalera de acceso ocupando toda la fachada.	Estado Actual Con deficiencias generadas por uso.
Tipología Edificatoria	Planta cuadrada, con patio central y adosados lateral y posterior.	Composición de Fachada Compuesta de tres partes, dos de ellas rebajeadas: escalera monumental, y torreón en la esquina, con siete huecos simétricos, destacando la balaustrada de la cubierta y escalera de obra decorados.
Sistema Estructural	Pared de carga y forjada, con cubierta plana.	Sistema Constructivo Forjado con hormigón y pared de bloque con revoco liso, zócalo a la tirolesa en escuadra, las ventanas-puertas con entepchos de písejos torneados de hierro y molduras planas en dinteles. Cornisa marcando forjados. Artepe de cubierta sur tipo almenado.
Estilo	Eclectico.	Vegetación Existente Jardín alrededor y posterior.

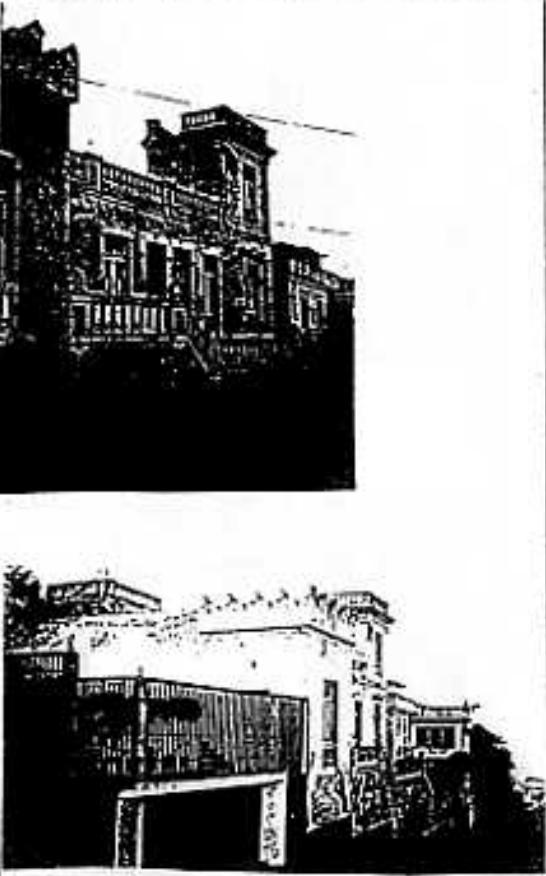
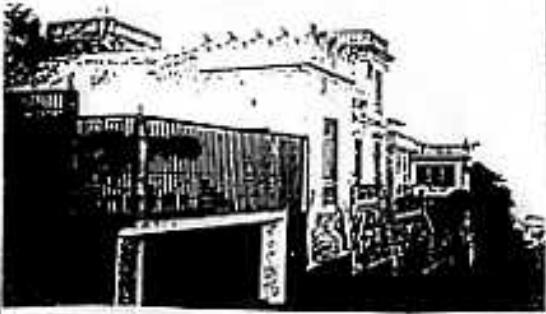
B-1

CATALOGACION	
Valoración	Destaca la escalera ocupando toda la fachada (paralela) y torreón en esquina, dominando las balaustradas con cubierta, escaleras, balcones.
Vinculación Actual	Norma Subsidiaria nº 50 Conjunto Histórico Artístico.
Propuesta de Catalogación	INTEGRAL
Intervenciones Permitidas	Ordenanzas de Aplicación

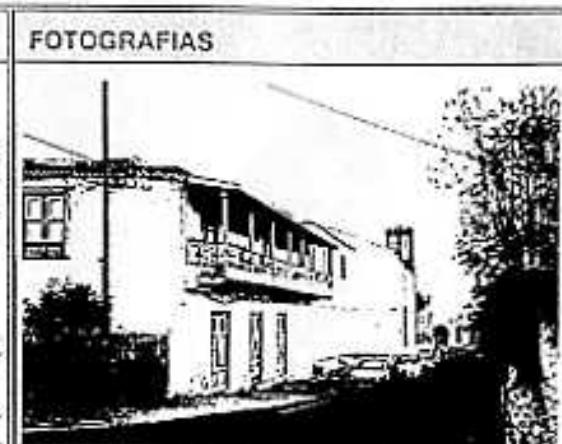
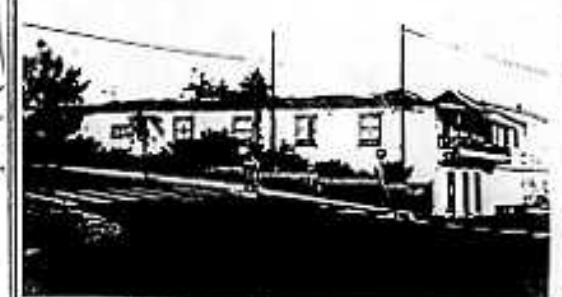
Nº B-10

Contexto	En esquina, forma conjunto de casas tradicionales con acceso sobre rasante.	Estado Actual	Bueno.
Tipología Edificatoria	Piso tradicional en esquina, con cuerpo adosado apoyado en fachada y patio trasero.	Composición de Fachada	Principal dos huecos en cuerpo de esquina, resto ciego con escalera dentro de calle, sin parapetos de piedra. Lateral dos huecos simétricos.
Sistema Estructural	Muros de carga y estructura cubierta de par y nudillo a cuatro aguas con teja ásabe.	Sistema Constructivo	Muros de tapial y revoco liso, carpintería original.
Estilo	Tradicional de 2 <sup>a</sup> época.	Vegetación Existente	Aleucaria y palmera en el jardín. Palmera y arbusto en lateral.

Valoración	Casa tradicional en esquina, frente a iglesia del Cristo, bien restaurada.
------------	----------------------------------------------------------------------------

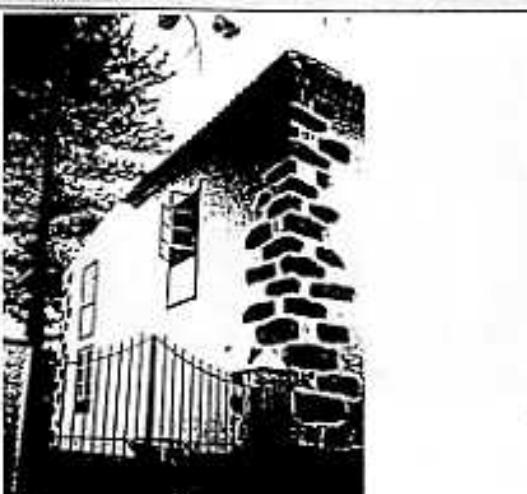
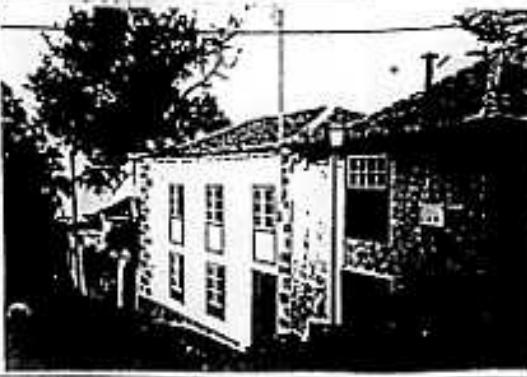
CARACTERISTICAS	
Contexto En esquina adosado a Iglesia del Cristo, con jardín delantero y lateral.	Estado Actual Bueno.
Tipología Edificatoria Nave rectangular en 'L', con pequeño adosado en extremo de 'L'.	Composición de Fachada Fachada principal norte, destaca gran balcón de madera con cubierta de teja que ocupa toda la fachada del cuerpo de esquina, con tres pueras en planta baja fachada lateral este, a jardín delantero con ocho huecos simétricos y ventanilla en planta alta.
Sistema Estructural Muros de carga y estructura de cubierta de madera de par y nudillo a cuatro aguas y teja ático.	Sistema Constructivo Muros de tapial con revoco liso a la cal. Carpintería de madera original en buen estado.
Estilo Tradicional 2 <sup>a</sup> época. (1895) Deficiente ajuste de rezante de calle.	Vegetación Existente Jardín delantero, huerta abandonada en lateral.

CATALOGACION	
Valoracion Situación buena, que la hacen muy visible, con gran longitud de fachada, presidida por un balcón de madera tradicional.	
Vinculación Actual Norma Subsidiaria nº 57. Conjunto Histórico Artístico.	Propuesta de Catalogación INTEGRAL
Intervenciones Permitidas	Ordenanzas de Aplicación

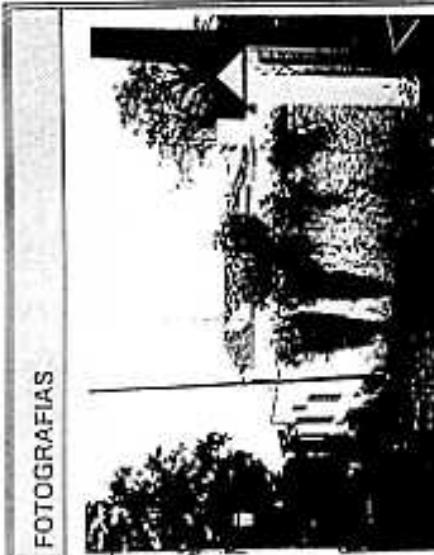
ELEMENTO	Nº B-1
<b>CARACTERISTICAS</b>	
Contexto	Forma conjunto con otras casas tradicionales.
Estado Actual	Bueno.
Tipología Edificatoria	Composición de Fachada
Neve rectangular, paralela a fachada, de diversas neves adosadas en trasera.	Siete huecos simétricos con esquinas de piedra y zócalo salvando el desnivel de la calle. Lateral con tres huecos (dos y uno) simétricos.
Sistema Estructural	Sistema Constructivo
Muros de carga y estructura cubierta de par y nudillo de cuatro agujas con leja árabe en cuerpo principal.	Muros de tapial, revocados liso a la cal, carpintería modificada.
Estilo	Vegetación Existente
Tradicional segunda época.	Areucana en jardín huerto lateral y posterior.
DOCUMENTACION COMPLEMENTARIA	Diligencia: Para hacer constar con el presente Texto Refundido ha tomado Conocimiento con el Ayuntamiento Pleno de Tacoronte para dar cumplimiento a lo establecido en la L.R. 14.C. de fecha 26-02-1998. En la Ciudad de Santa Cruz de Tenerife el 14 de abril de 1.998.

SECRETARIA
Studiado en un conjunto de casas tradicionales, formando un núcleo junto a Iglesia de Ntra. Sra. del Cristo, revocada pero manteniendo características tradicionales.	
Vinculación Actual	Propuesta de Catalogacion
Norma Subsidiaria nº 60 Conjunto Histórico Artístico.	INTEGRAL
Intervenciones Permitidas	Ordenanzas de Aplicación

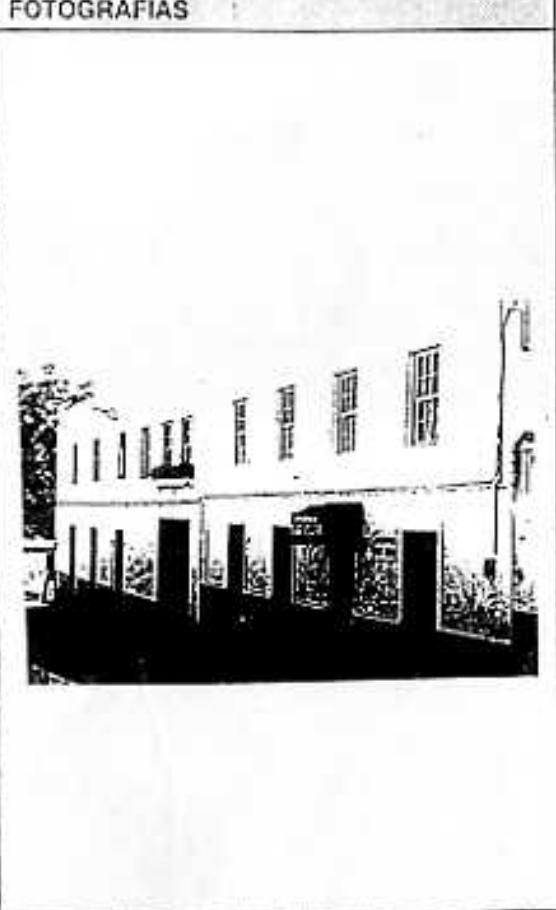
Dirección Ctra. Tejina, 48	
		Sector El Convento	
		Propietario Morales Caíras, Oliva	
		N. Identificación Catastral 20134-31	
DATOS NUMERICOS			
Superficie de Parcela	380 m <sup>2</sup>	Tipología Edificatoria	Composición de Fachada
Ocupación Actual	Planta Baja - 27 + 141 Planta Alta - 173 + 32	Nave rectangular, paralela a vía con anexos traseros adosados y lateral oeste de una planta como terraza de acceso a planta alta.	Simétrica con ocho huecos (4 y 4), molduras planas alrededor de huecos y marcando líneas de alero tepeado por paramento que sobresale.

N. de Plantas	2 Plantas	Sistema Estructural	Sistema Constructivo
Edificabilidad Existente	168 m <sup>2</sup>	Muros de carga y estructura de forjado armado. Cubierta de madera de par y nudillo a tres aguas de teja ático.	Muros de bloques con revoco liso de mortero de cemento sólido a la tirolesa. Carpintería de madera sin marcos tradicionales.
EMPLAZAMIENTO	e. 1:1000	FOTOGRAFIAS

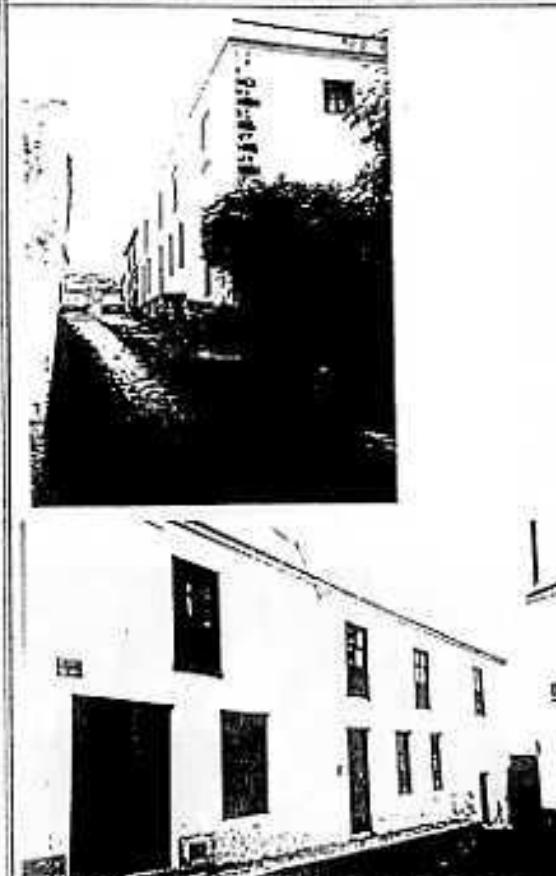
ELEMENTO	Nº B-
<b>CARACTERISTICAS</b>	
Contexto Con medianera a casa tradicional abandonada, y jardín lateral y trasero.	Estado Actual Bueno.
Tipología Edificatoria Nave rectangular en "L" con adosados traseros y cerrando patio en "U".	Composición de Fachada Planta baja con seis huecos irregulares y planta alta con cuatro huecos simétricos con esquina reforzada con manpostería concentrada, y cornisa marcando forjado cubierta y remate da antepecho.
Sistema Estructural Muros de carga; estructurada de madera de viguetas y tablas con cubierta plana.	Sistema Constructivo Muros de carga con revoco liso de mortero de cemento carpintería de madera modificada.
Estilo Tradicional de 2 <sup>a</sup> época.	Vegetación Existente Jardín lateral norte.

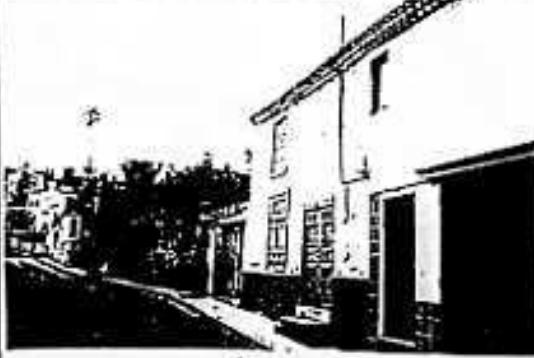
ELEMENTO	Nº C-4
<b>CARACTERISTICAS</b>	
Contexto	Parte de nave rectangular, paralela a vía.
Estado Actual	Bueno.
Tipología Edificatoria	Composición de Fachada
Parte de nave rectangular, paralela a vía.	Puerta de acceso con dos escalones en acera, y dos ventanas simétricas en planta alta y baja.
Sistema Estructural	Sistema Constructivo
Muros de carga y estructura de madera. Cubierta de pizarra y nudillo a dos agujas de teja árabe.	Muros de tapial con revoco liso a la cal. Carpintería sustituida en la planta alta.
Estilo	Vegetación Existente
Tradicional 2 <sup>a</sup> época.	Huerto lateral.

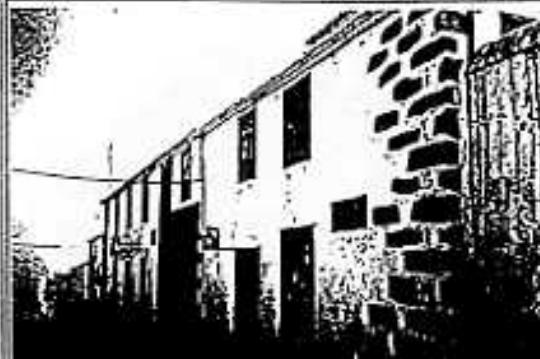
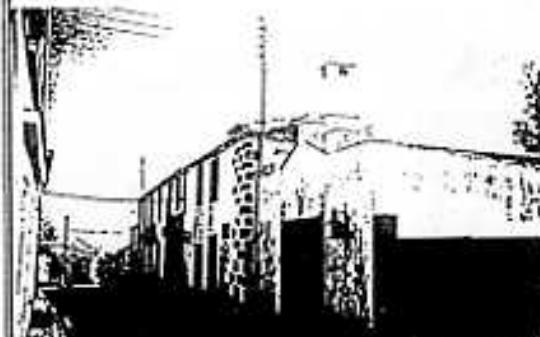
N. Identificación Catastral 23135-23-24
DATOS NUMERICOS		
Superficie de Parcela		Contexto Forma conjunto de casas tradicionales catalogadas:
23 - 127 m <sup>2</sup> 24 - 209 m <sup>2</sup>		Estado Actual Bueno.
Ocupación Actual		Tipología Edificatoria Nave rectangular paralela a fachada, con adosado lateral y lateral.
23 - 438 m <sup>2</sup> 24 - 648 m <sup>2</sup>		Composición de Fachada Claramente diferenciadas las dos viviendas. En el nº 16 con gran portada adintelada con marcos de piedra, en borde de vivienda y dos tramas de piedra ocho huecos simétricos más una ventana.

N. de Plantas		En el nº 14, cuatro huecos simétricos más ventanuco y esquina sur con cartos descubiertos adosada construcción auxiliar.
2 plantas		Sistema Estructural Muros de carga y estructura de madera. Cubierta de pizarra y nudillo a tres agujas de teja árabe.
Edificabilidad Existente		Sistema Constructivo Muro de tapial con revoco de cal Lisa, carpintería de madera original. En cubierta nº 14 ventana de buhardilla y chimenea.
23 - 193 m <sup>2</sup> 24 - 418 m <sup>2</sup>		
EMPLAZAMIENTO	e. 1:1000	FOTOGRAFIAS

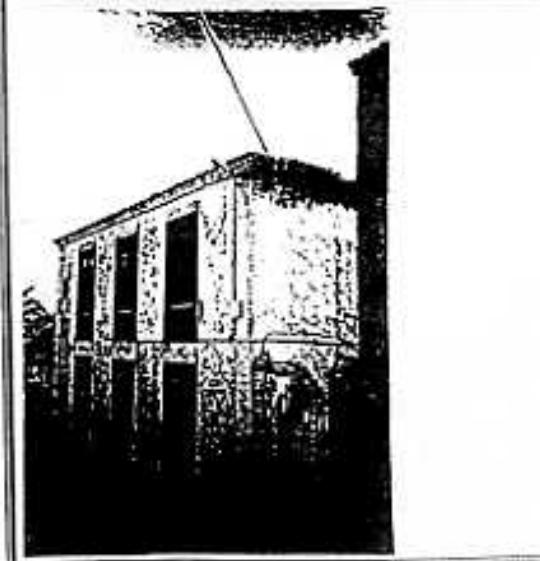
FOTOGRAFIAS

Contexto:	Forma conjunto con casas tradicionales, retranqueada junto a solar por dentro de casa medianera y acera delantera sin pavimentar ni nivelar.	Estado Actual: Abandonado.
Tipología Edificatoria:	Nave cuadrada.	Composición de Fachada:  Cinco huecos irregulares asimétricos, con otra ventana en planta baja tapizada.
Sistema Estructural:	Muros de carga y estructura de madera. Cubierta de par y nudillo de dos aguas sin el faldón trasero doble del delantera.	Sistema Constructivo:  Muros de tapial con revoco liso a la cal, con refuerzo en las esquinas de mampostería. Carpintería de tabla lisa y dintel de madera vista, originales.
Estilo:	Tradicional de 1 <sup>a</sup> época.	Vegetación Existente:

Valoración	Tradicional de primera época, de dos plantas, con carpintería de tablas lisas, en estado ruinoso con un hueco tapizado.	
Vinculación Actual	Norma subsidiaria nº 96.	Propuesta de Catalogación
Intervenciones Permitidas		AMBENTAL Ordenanzas de Aplicación

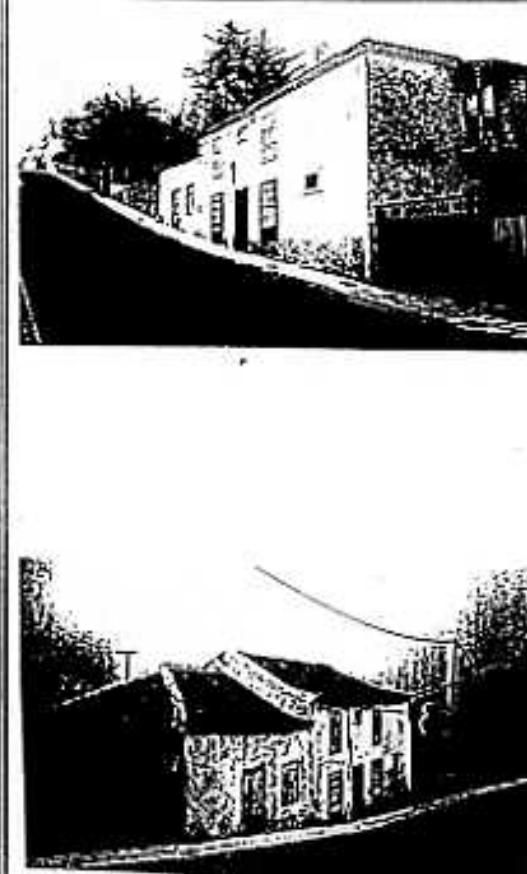
## FOTOGRAFIAS

Contexto	Forma conjunto con otras casas tradicionales. La componen inmuebles diferenciados: vivienda almacén con portón lateral de barrotes de hierro.	Estado Actual	Bueno.
Tipología Edificatoria	Dos naves rectangulares paralelas a fachada adosadas, vivienda de dos plantas y almacén de una con adosados traseros.	Composición de Fachada	Simétrica con tres huecos en planta alta y tres en planta baja en nº 26 y un hueco de paso en nº 28 (almacén).
Sistema Estructural	Muros de cercha y estructura de madera. Cubierta de pizarra y nudillo a cuatro aguas el nº 26 (vivienda) y a dos aguas el nº 28 (almacén).	Sistema Constructivo	Muros de tapial con revoco liso a la cal, con carpintería de madera reformada.
Estilo	Tradicional 2 <sup>a</sup> época.	Vegetación Existente	Arbustos laterales y huerta trasera.

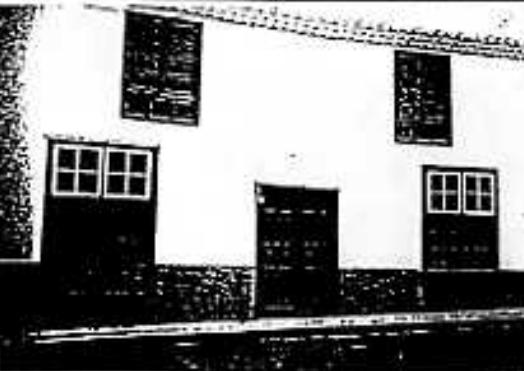
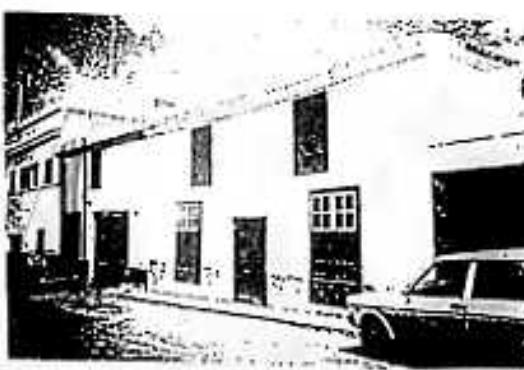
SITUACION	e. 1:10.000	IDENTIFICACION	Nº C-12

ELEMENTO	
<b>CARACTERISTICAS</b>	
Contexto	Forma conjunto con otras casas tradicionales en borde de agrupación con arboleda frondosa.
Estado Actual	Bueno.
Tipología Edificatoria	Edificio rectangular (coeficiente forma 3/1) paralelo a vía con adosado lateral de una planta y treseros.
Composición de Fachada	Simétrica, con puerta central y dos ventanas a cada lado y dos ventanas simétricas en planta alta, con puerta metálica de garaje en cuerpo anexo.
Sistema Estructural	Muros de carga y estructura de cubierta de madera de par y nudillo a tres aguas el cuerpo principal y a un agua los anexos, de teja árabe.
Sistema Constructivo	Muros de tapial con revoco liso y zócalo a la tirolesa. Carpintería de madera tradicional con cuarterones.
Estilo	Tradicional 2 <sup>a</sup> época.
Vegetación Existente	Huerta posterior y lateral este, arboleda frondosa.
DOCUMENTACION COMPLEMENTARIA	Diligencias: Para hacer constar que del presente Texto Refundido ha tomado Conocimiento con fecha 28-02-1996, el Ayuntamiento Pleno de Tacoronte para dar cumplimiento al apartado de la C.R.I.M.A.C. de fecha 28-02-1996. En la Ciudad de Santa Cruz de Tenerife, a 28 de abril de 1.996. SECRETARIA GENERAL

<b>CATALOGACION</b>	
Valoración	Casa tradicional, en buen estado de conservación.
Vinculación Actual	Normas Subsidiarias nº 81
Propuesta de Catalogación	INTEGRAL
Intervenciones Permitidas	Ordenanzas de Aplicación

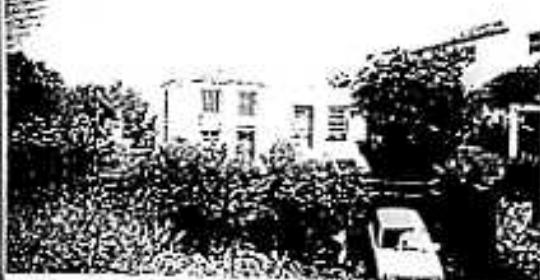
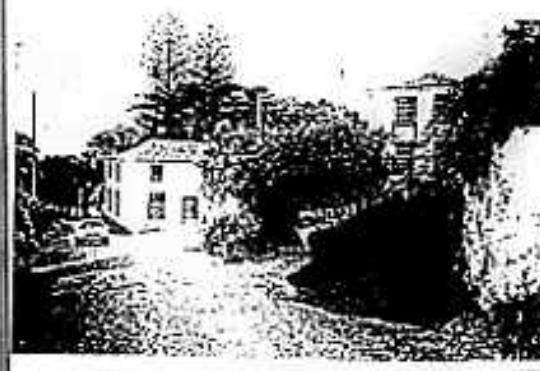
FOTOGRAFIAS

ELEMENTO	
Contexto	Casa en esquina con valla de jardín hacia los dos laterales muy frondoso con arbustos de gran porte.
Estado Actual	Bueno.
Tipología Edificatoria	Nave en "L" (coef. forma 1/1) con cuerpo adosado también en "L" (coef. forma 2/1) de posterior construcción.
Composición de Fachada	Principal: simétrica con cuatro ventanas. Oeste hacia jardín con balcón central en planta alta con tejadillo. Simétrica. Este: esimétrica con cuatro huecos, dos ventanas en planta alta simétrica y valla de jardín con muro escalonado acabado en balaustres, igual que cubierta edificio ecléctico. Pérgolas exentas en jardín lateral oeste.
Sistema Estructural	Muros de carga y estructura de madera, cuerpo en esquina principal, con cubierta a cuatro aguas de teja árabe y muros de carga y forjado armado, con cubierta plana el cuerpo adosado, lateral norte.
Sistema Constructivo	Muros de tapial, en cuerpo principal y de bloques en adosado norte, con revoco liso. Carpintería de madera tradicional con cuarterones.

CATALOGACION	
Valoración	Forman dos edificaciones totalmente distintas, una tradicional y otra ecléctica, ambas en buen estado de conservación, rodeada de amplios jardines.
Vinculación Actual	Normas Subsidiarias nº 82
Propuesta de Catalogación	INTEGRAL
Intervenciones Permitidas	Ordenanzas de Aplicación

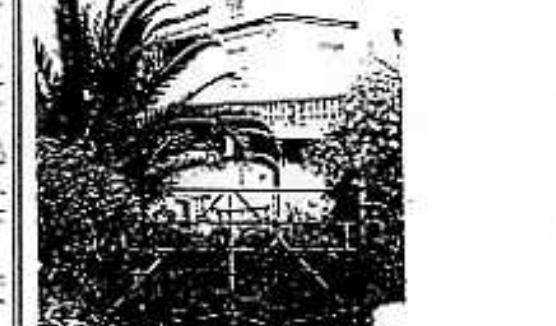
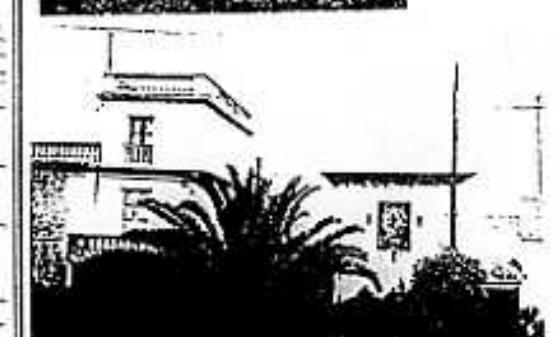
ELEMENTO "LA DEHESA"		Nº D.
<b>CARACTERISTICAS</b>		
Contexto	Conjunto de pabellones rodeados de jardín bajo rasante de calle, sobresaliendo la planta alta y cuerpo auxiliar de acceso a cubierta.	Estado Actual Bueno.
Tipología Edificatoria	Nave aislada de diversas formas alrededor de rotonda con pérgolas, cuerpo principal en "L".	Composición de Fachada Cuerpo principal, con huecos simétricos, molduras marcando líneas de forjados, barandillas de balaustradas cubiertas y ventanas, de cuerpo en esquina de cubierta tercera volada en planta primera.
Sistema Estructural	Muros de carga y forjado armado. Cubierta plana.	Sistema Constructivo Muros de bloques y forjados de ladrillo armado con revoco liso y pintura.
Estilo	Ecléctico-romántico.	Vegetación Existente Jardín y rotonda con pérgolas.

CATALOGACION	
Valoración	Ecléctica de dos plantas en amplia parcela, con jardines urbanizados con pérgolas; fachadas de elementos eclécticos en mal estado.
Vinculación Actual	Propuesta de Catalogación INTEGRAL

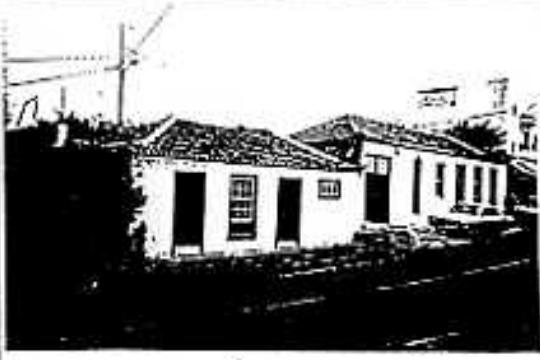
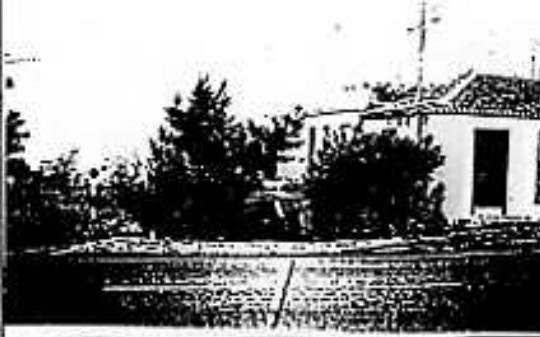
ELEMENTO	Nº D-2
<b>CARACTERISTICAS</b>	
Contexto Forma conjunto con otros casas tradicionales con patio delantero sin valla y huertas de frutales laterales.	Estado Actual Bueno.
Tipología Edificatoria Nave rectangular paralela a fachada con adosado trasero, ocupando toda la parcela.	Composición de Fachada Cuatro huecos ordenados simétricos (1 ventana).
Sistema Estructural Muros de carga y estructura de madera. Cubierta de par y nudillo a cuatro agujas de teja árabe. Adosado de cubierta plana.	Sistema Constructivo Muros de tapial con revoco liso a la cal. Carpintería de madera original.
Estilo Tradicional de 2 <sup>a</sup> época.	Vegetación Existente Pino en huerta lateral oeste y frente norte.
<b>DOCUMENTACION COMPLEMENTARIA</b>	
Diligencia: Para hacer constar que la presente ficha presenta la documentación necesaria para su cumplimiento. En la Ciudad de Santa Cruz de Tenerife, el Año de 2003. Firmante: _____ En la Ciudad de Santa Cruz de Tenerife, el Año de 2003. Firmante: _____ SECRETARIA GENERAL

<b>CATALOGACION</b>	
Valoración Edificación tradicional en buen estado de conservación.	
Vinculación Actual Norma Subsidiaria nº 179	Propuesta de Catalogación AMBIENTAL
Intervenciones Permitidas	Ordenanzas de Aplicación

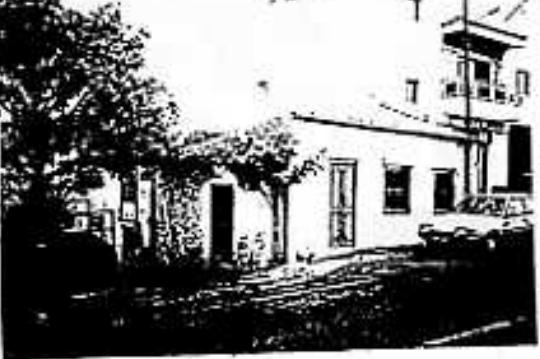
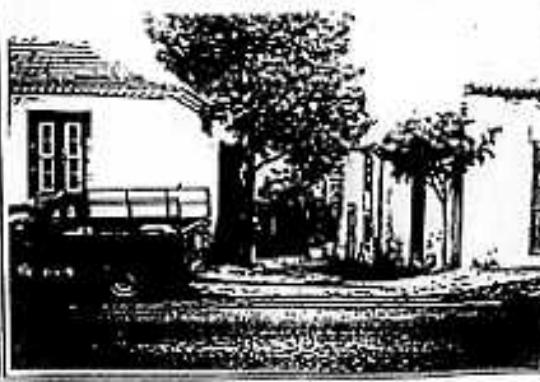
CARACTERISTICAS	
Contexto Forma conjunto con otras casas tradicionales. En esquina de peso a fondo de parcela, y con medianera a casa de mayor altura de construcción reciente.	Estado Actual Bueno.
Tipología Edificatoria Dos naves rectangulares, paralelas a la vía, con pendiente hacia interior de parcela, aprovechada por semisótano de la nave interior.	Composición de Fachada Puerta lateral y dos ventanas, con pared que sobresale tapando cubierta. En fachada lateral claramente distinguibles las dos naves.
Sistema Estructural Pared de cercha y estructura de madera. Cubierta de pizarra y nudillo a cuatro aguas de teja áspera.	Sistema Constructivo Muros de tapial con revoco liso a la cel. Carpintería de madera tradicional modificada.
Estilo Tradicional, con elementos modificados.	Vegetación Existente Nispereros lateral oeste.
DOCUMENTACION COMPLEMENTARIA	Diligencia: Para el cumplimiento del presente Decreto Refundido hasta el Ayuntamiento Pleno de Tacoronte, en la C.H.I.M.A.C. de fecha 26-02-1998. En la Ciudad de Santa Cruz de Tenerife a 4 de abril de 1998. SECRETARIA GENERAL

CATALOGACION	
Valoración Tradicional de una planta junto a vía y dos plantas la interior, carpintería modificada.	
Vinculación Actual	Propuesta de Catalogación AMBIENTAL
Intervenciones Permitidas	Ordenanzas de Aplicación

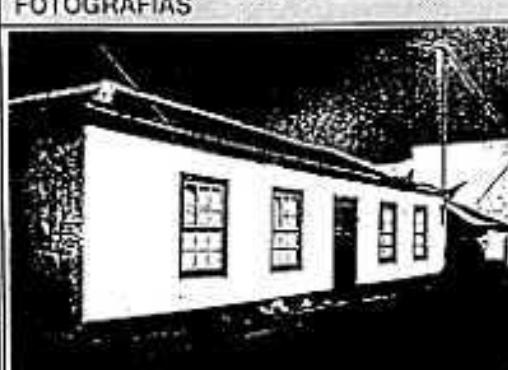
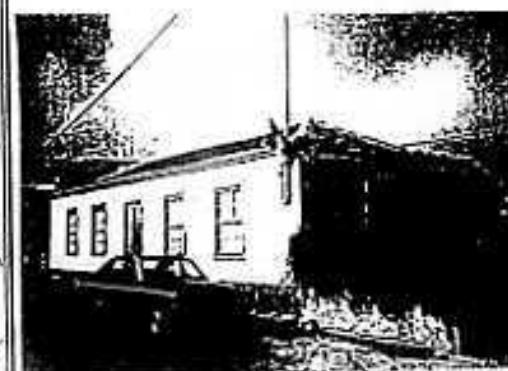
ELEMENTO	Nº D-1
<b>CARACTERISTICAS</b>	
Contexto Casa isolada, alineada a calle elevada respecto al terreno, que permite una planta bajo inserto, forma conjunto con otras casas tradicionales y rodeada de huerta con frutales.	Estado Actual : Bueno.
Tipología Edificatoria Nave en 'L' paralela a fachada.	Composición de Fachada Principal de una planta, simétrica con puerta central y 4 ventanas de cada lado. Lateral sur, simétrica con seis huecos (3 + 3).
Sistema Estructural Muros de carga y estructura de madera. Cubierta de par y nudillo a cuatro aguas de teja árabe.	Sistema Construtivo Muros de carga y tapial con revoco liso a la cal. Carpintería de madera original.
Estilo Tradicional de 2 <sup>a</sup> época.	Vegetación Existente Frutales en huerta-jardín lateral sur y posterior.
Diligencia: Preguntar a propietario del presente sobre el Régimen de protección Conocimiento con fecha 20/02/2002 - v.º d. el Ayuntamiento Pleno de Tingo para dar cumplimiento a la ordenanza de protección de bienes culturales de fecha 20/02/2002 En la Ciudad de Tingo como a 14 de abril de 1.998. SECRETARIA GENERAL

DOCUMENTACION COMPLEMENTARIA	
CATALOGACION	
Valoración Tradicional de dos plantas, con una planta bajo inserto de vía.	
Vinculación Actual Norma Subsidiaria nº 123	Propuesta de Catalogación AMBIENTAL
Intervenciones Permitidas	Ordenanzas de Aplicación

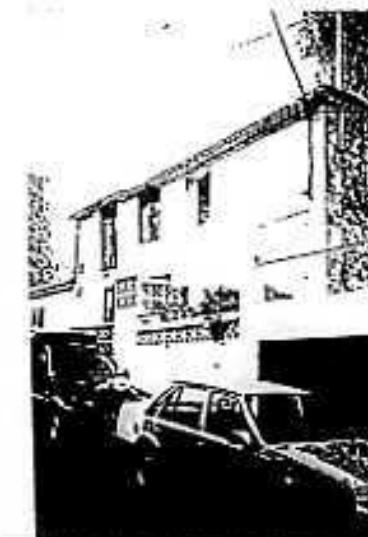
Forma conjunto con otras tradicionales, con patio interior y lateral sobre resalte, con muros de celosía de hormigón y paso lateral norte a huerta trasera.

Aceptable.

Tradicional de dos plantas, con bloques de celosía en patio delantero y añadido acceso lateral a planta alta con escalera de hormigón.
