**CATALOGO DE ELEMENTOS DE INTERES PATRIMONIAL**

1996

## CATALOGO DE ELEMENTOS DE INTERÉS PATRIMONIAL DE TACORONTE

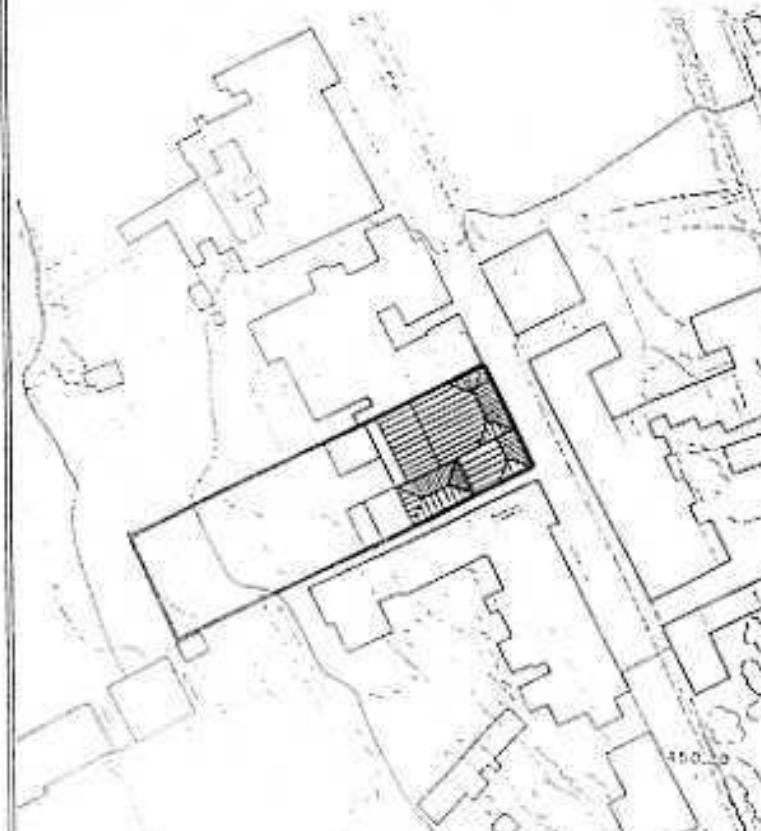
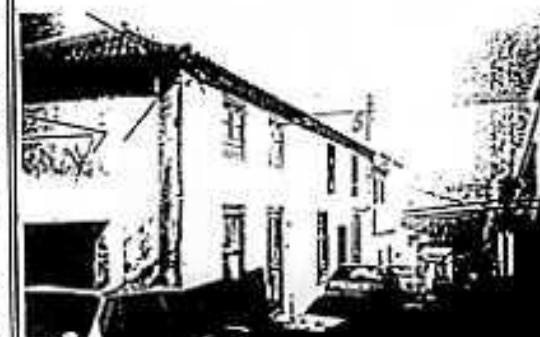
EMPLAZAMIENTO	e. 1:1000	FOTOGRAFIAS

ELEMENTO	Nº D.
<b>CARACTERISTICAS</b>	
Contexto Forma conjunto con otras casas tradicionales.	Estado Actual Deficiencias en cubierta, muros pintura excesiva carpintería.
Tipología Edificatoria Parte de nave rectangular paralela a fachada, con adosado trasero.	Composición de Fachada Cuarto huecos simétricos.
Sistema Estructural Muros de carga y estructura de madera de par y nudillo a cuatro agujas de teja árabe.	Sistema Constructivo Muros de tapial con revoco liso a la cal. Carpintería tradicional de madera.
Estilo Arquitectura tradicional de 2 <sup>a</sup> época.	Vegetación Existente
<b>DOCUMENTACION COMPLEMENTARIA</b>	
<b>CATALOGACION</b>	
Valoración Casa tradicional de dos plantas, con necesidades de mantenimiento, con huecos modificados.	
Vinculación Actual Norma Subsidiaria nº 120	Propuesta de Catalogación AMBENTAL
Intervenciones Permitidas	Ordenanzas de Aplicación

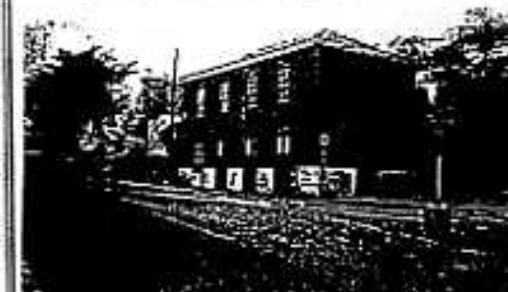
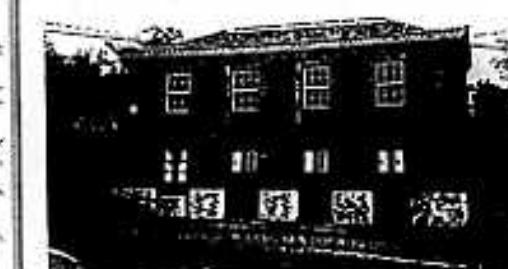
ELEMENTO CASA DÑA. CONCHA LOPEZ		Nº D-15	
CARACTERISTICAS			
Contexto	Casa esquina en esquina, con construcciones anexas en interior jardín vallado con muro de una planta de altura.	Estado Actual	Bueno.
Tipología Edificatoria	Nea rectangular, paralela a vía, con adosado trasero de una planta.	Composición de Fachada	Simétrica con ocho huecos.
Sistema Estructural	Muros de carga y estructura de madera. Cubierta de par y nudillo a cuatro aguas de teja áspera; el adosado trasero a tres aguas.	Sistema Constructivo	Muros de tapial con revoco liso. Carpintería de madera restaurada original.
Estilo	Tradicional 2 <sup>a</sup> época.	Vegetación Existente	Conífera en lateral oeste y parra en lateral este.

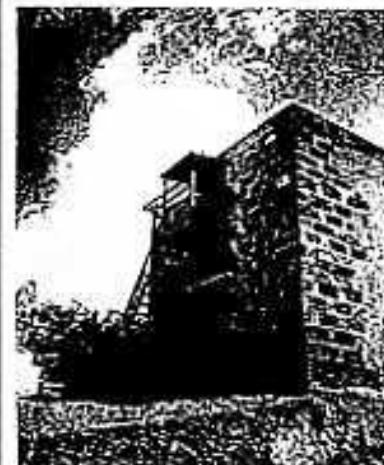
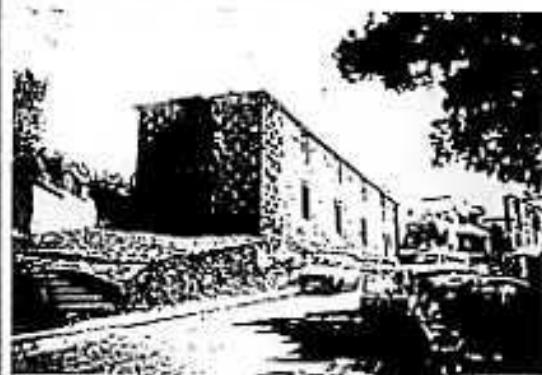
Nº F-2

Contexto	Edificación longitudinal paralela a vía, situada frente a los jardines del calvario.	Estado Actual	Bueno.
Tipología Edificatoria	Nave rectangular a dos plantas.	Composición de Fachada	Simétrica con seis huecos en el alzado longitudinal y dos huecos con escalera de acceso a la planta alta en el testero.
Sistema Estructural	Muros de carga y estructura de madera. Cubierta de pizarra y nudillo a cuatro aguas.	Sistema Constructivo	Muros de tapial. Carpintería de madera.
Estilo	Tradicional.	Vegetación Existente

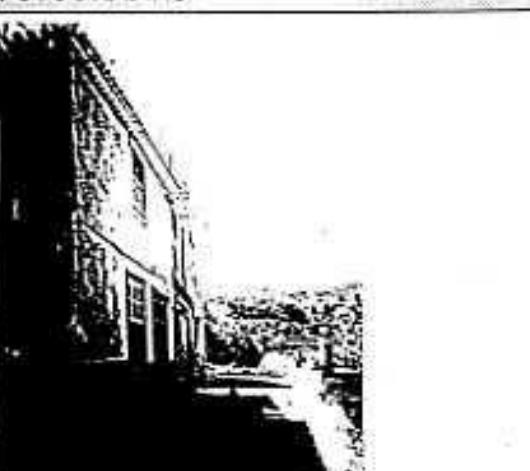
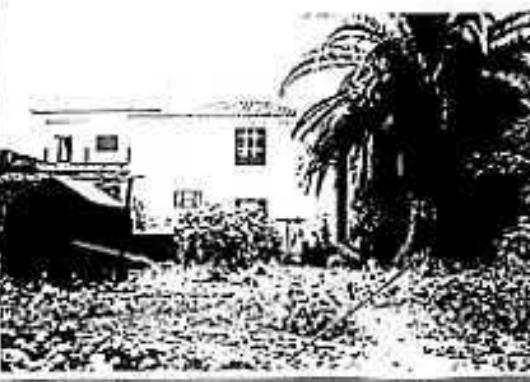
SITUACION	e. 1:10.000	IDENTIFICACION	Nº F-3

Contexto:  
Casa asilada, con entrada de acceso particular, parcialmente desribada y reconstruida.

Estado Actual  
Bueno, obras sin acabar.

Planta cuadrangular con adosados laterales.

Mitad sur de reciente construcción por detrás de la original (estructura de hormigón) y la mitad norte muros de carga y estructura de forjados de hormigón.

Muros de bloque y revoco de mortero de cemento. Carpintería zona norte, la original.

Casa tradicional restaurada.

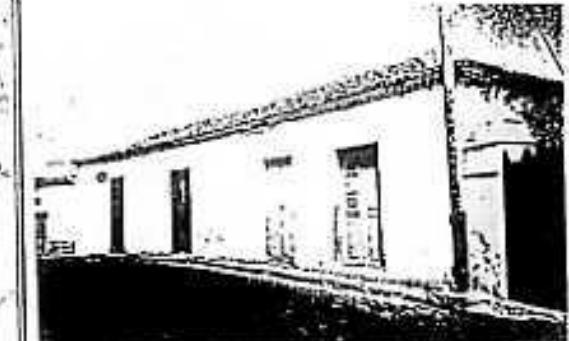
Contexto:	Forma conjunto con otras casas tradicionales, con huerto lateral este, con muro de piedra.	Estado Actual:	Bueno.
Tipología Edificatoria:	Nave rectangular paralela a vía, con adosado trasero paralelo.	Composición de Fachada:	Asimétrica, cuatro huecos de peso.
Sistema Estructural:	Muros de carga, y estructura de cubierta de madera de par y nudillo a cuatro agujas de teja árabe.	Sistema Constructivo:	Muros de tapial, con revoco liso a la cal. Carpintería de madera original.
Estilo:	Tradicional, primera época.	Vegetación Existente:	Jardín lateral este.

Valoración:  
 Casa tradicional, con interesante maquinaria dedicada a la molienda de gofo.

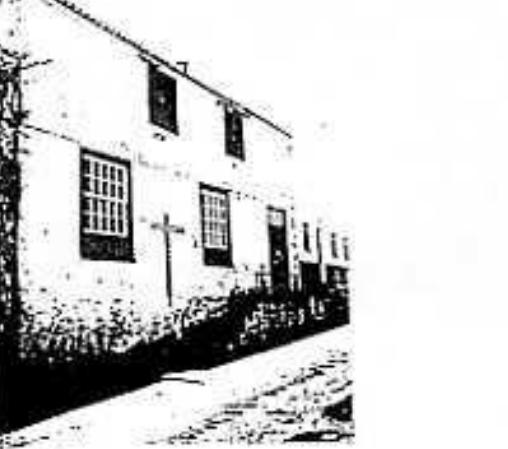
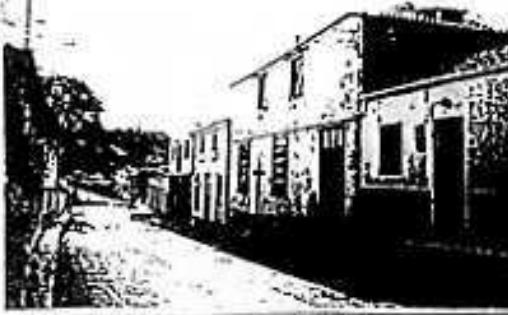
ELEMENTO	Nº F.
CARACTERISTICAS	
Contexto Forma conjunto con otras casas tradicionales junto a huerto. Laterales oeste, con muro de piedra.	Estado Actual Bueno.
Tipología Edificatoria Dos naves adosadas, rectangulares paralelas a vías de distinta longitud, con adosados brescos.	Composición de Fachada Simétrica, con puerta central con dintel y lateral de piedra, y dos ventanas a cada lado con cuatro ventanas en la planta alta. Paramento de fachada prolongado, tapando cubierta y remetiendo con falso alero de tejas.
Sistema Estructural Muros de carga y estructura de madera. Cubierta de pizarra y nudillo a cuatro aguas.	Sistema Constructivo Muros de tapial con revoco liso a la cal. Carpintería de madera original.
Estilo Tradicional 2 <sup>a</sup> época.	Vegetación Existente Huerto lateral oeste.
DOCUMENTACION COMPLEMENTARIA	
Diligencia: Para hacer constar que del presente Texto Refundido ha tenido Conocimiento con fecha 20-01-2001, el Ayuntamiento Pleno de Tacoronte para dar cumplimiento a lo establecido en la C.R. del C. de fecha 26-02-1998.

CATALOGACION	
Valoración Casa tradicional, en buen estado de conservación.	Propuesta de Catalogación INTEGRAL
Vinculación Actual Normas Subsidiarias nº 66	Intervenciones Permitidas Ordenanzas de Aplicación

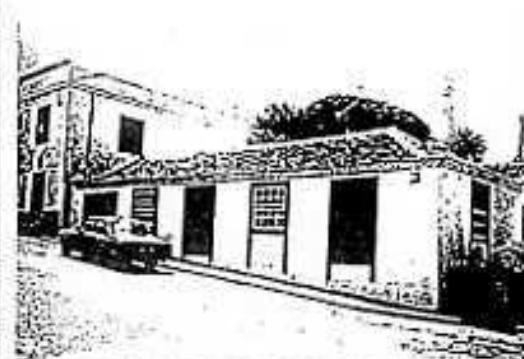
SITUACION	e. 1:10.000	IDENTIFICACION	Nº F-1

Direccion C/ El Calvario, 40.	
		Sector El Calvario	
		Propietario Rodríguez, Antonia/Hdros.	
		N. Identificación Catastral 18187-02	
DATOS NUMERICOS			
Superficie de Parcela	358 m <sup>2</sup>	Contexto	Estate Actual Bueno.
Ocupación Actual	123 m <sup>2</sup> (Vivienda) 43 m <sup>2</sup> (Almacén)	Casa terrera, junto a huerto lateral a un nivel inferior, con valla baja.	
N. de Plantas	1 Planta	Tipología Edificatoria	Composición de Fachada
Edificabilidad Existente	165 m <sup>2</sup>	Dos naves rectangulares, paralela eiva.	Simétrica, con cinco huecos alternados puerta-ventana con puerta de vehículos en el extremo, nueva.

ELEMENTO	
<b>CARACTERISTICAS</b>	
Contexto	Estate Actual Bueno.
Tipología Edificatoria	Composición de Fachada
Muros de carga y estructura de madera. Cubierta de pizarra y nudillo a cuatro aguas el cuerpo delantero, y a un agujero la trasera que vierte sobre la nave delantera, de teja árabe.	Simétrica, con cinco huecos alternados puerta-ventana con puerta de vehículos en el extremo, nueva.
Sistema Estructural	Sistema Constructivo
Estilo	Vegetación Existente
Tradicional 2 <sup>a</sup> época.	Drago, palmera en huerta trasera.

CATALOGACION	
Valoración	
Casa tradicional, con apertura de hueco de garaje.	
Vinculación Actual Normas Subsidiarias nº 74	Propuesta de Catalogación AMBIENTAL
Intervenciones Permitidas	Ordenanzas de Aplicación

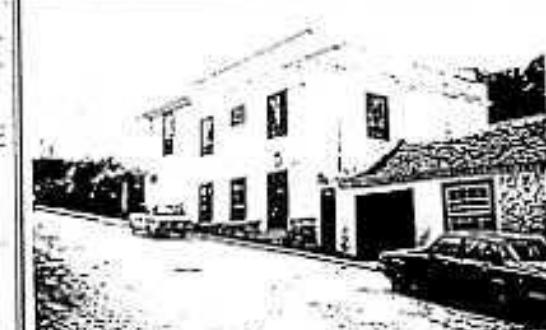
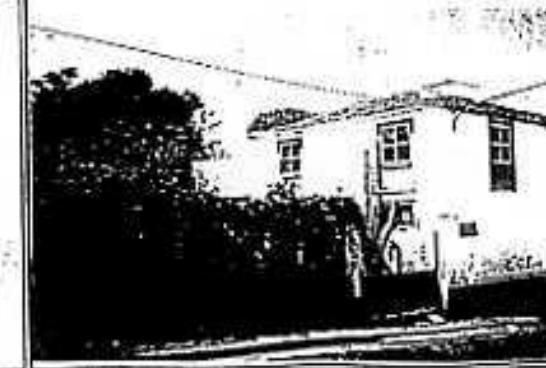
Dirección C/ El Calvario, 42
Sector	El Calvario	
Propietario	Durante Torres, Servando	
N. Identificación Catastral	18187-03	
DATOS NUMERICOS		
Superficie de Parcela	424 m <sup>2</sup>	
Ocupación Actual	175 m <sup>2</sup>	
N. de Plantas	2 Plantas	
Edificabilidad Existente	350 m <sup>2</sup>

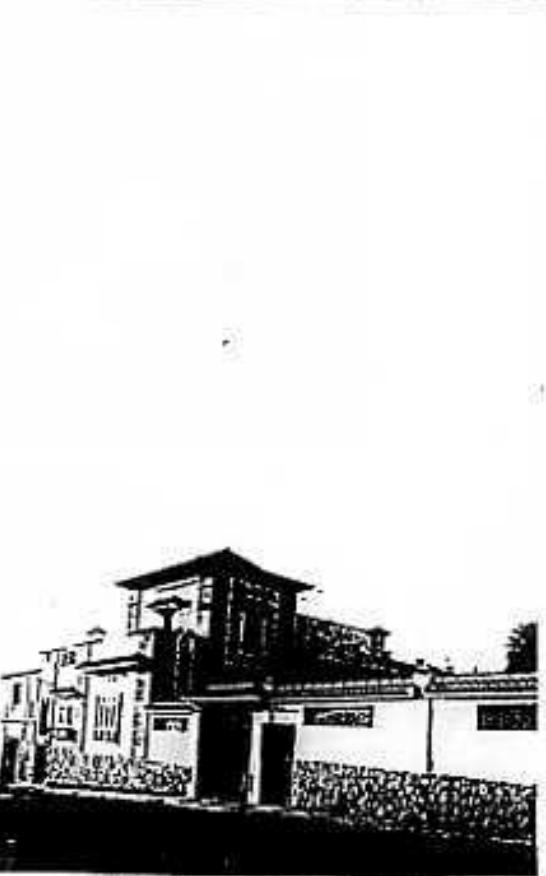
SITUACION	0. 1:10.000	IDENTIFICACION	Nº F.

Dirección C/ El Calvario, 73	
Sector	El Calvario		
Propietario	Hernández Trujillo, Estanislao		
N. Identificación Catastral	19291-06		
DATOS NUMERICOS			
Superficie de Parcela	615 m <sup>2</sup>	Estado Actual	Bueno.
Ocupación Actual	272 m <sup>2</sup>	Composición de Fachada	Diversos tipos de huecos dispuestos irregularmente, cajoneras de piedra y maderas de cubierta de leña a cuatro aguas, con gran puerta de acceso a los jardines y vivienda.
N. de Plantas	2 Plantas	Sistema Estructural	Pared de carga y forjado armado.
Edificabilidad Existente	272 m <sup>2</sup>	Sistema Constructivo	Pared de bloques, con revoco liso, y antepecho de piedra y carpintería de madera.
EMPLAZAMIENTO	e. 1:1000	FOTOGRAFIAS

ELEMENTO	CARACTERISTICAS	DOCUMENTACION COMPLEMENTARIA	CATALOGACION	AMBIENTAL
Contexto	Edificación con amplios jardines laterales y traseros, murados de gran altura.			
Tipología Edificatoria	Diversos volúmenes, paralelo a vía y perpendicular a ella.			
Sistema Estructural	Pared de carga y forjado armado.			
Estilo	La que da a calle autárquica, la interna ecléctica.			
		Documentación complementaria: Para hacer constar que el presente texto Refundido ha sido conocimiento con fecha 30-03-1-1998, el Ayuntamiento Pleno de Tacoronte para dar cumplimiento al apartado de la C.I.P.N.A.C. de fecha 26-02-1-98. En la Unidad de Documentación a 14 junio de 1998.	Valoración: Conjunto de diversa tipología, destacando su gran zona ajardinada.	SECRETARIA GENERAL

Vinculación Actual				
Intervenciones Permitidas	Se harán posibles ampliaciones sin perjudicar los trazados actuales del jardín.			Ordenanzas de Aplicación

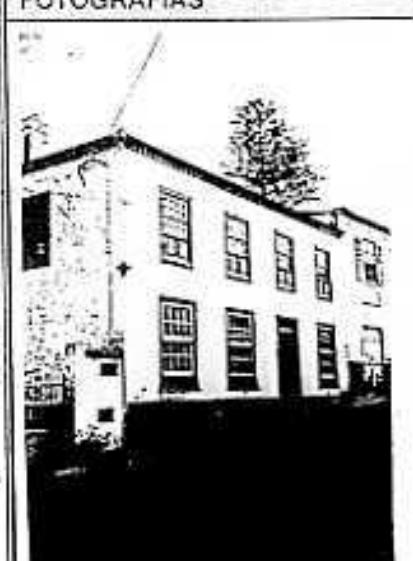
ELEMENTO	Nº F.		
CARACTERISTICAS			
Contexto	Forma conjunto con otras casas tradicionales en lateral este con arboleda en huerto trasero y lateral, vallado con muro de bloques sin revestir.	Estado Actual	Bueno.
Tipología Edificatoria	Nave rectangular paralela a vía, con adosado trasero de una planta.	Composición de Fachada	Simétrica, con ocho huecos (4 + 4), con portales laterales. En fachada lateral oeste, escalera anterior paralela a fachada que termina en balcón con cubierta a un agua.
Sistema Estructural	Muros de carga, y estructura de cubierta de madera de par y nudillo a cuatro aguas de teja árabe.	Sistema Constructivo	Muros de tapial, con revoco liso a la cal. Carpintería de madera renovada.
Estilo	Tradicional, restaurado.	Vegetación Existente	Palmeral trasero, jardín lateral y posterior.

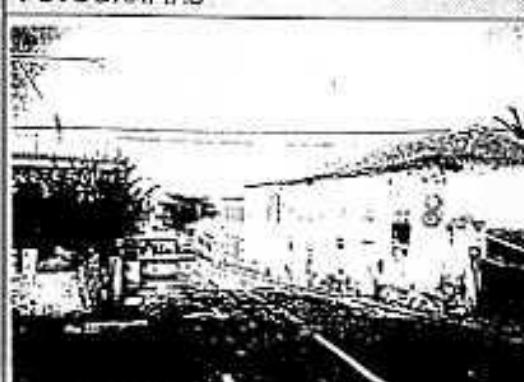
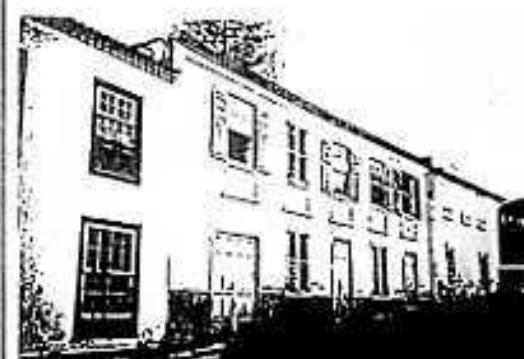
Contexto	Forma conjunto con otras casas tradicionales.	Estado Actual	Abandonado (deterioro en carpintería y paramentos)
Tipología Edificatoria	Nave rectangular paralela a la vía, con adosados laterales dejando pequeño patio interior.	Composición de Fachada	Simétrica, con diez huecos (5 + 5), con añadido de molduras planas alrededor de huecos y persianas.
Sistema Estructural	Muros de carga y estructura de cubierta de madera de par y nudillo a dos aguas de teja plana.	Sistema Constructivo	Muros de tapial con revoco liso y zócalo a la trojea.
Estilo	Tradicional 2ª época con modificaciones.	Vegetación Existente	Palmeras y araucaria, en patio trasero.

Valoración  
Casa tradicional, modificada.

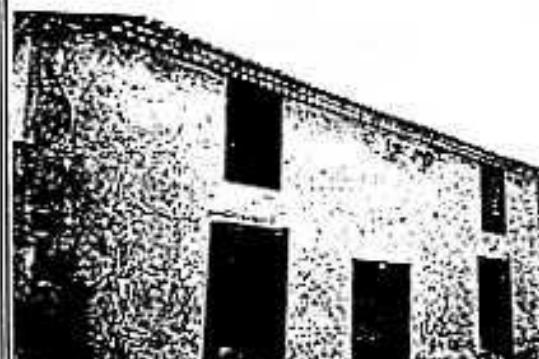
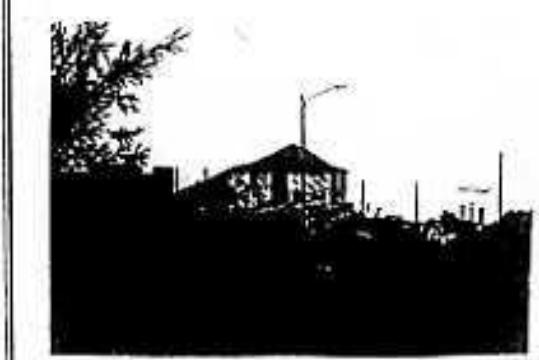
SITUACION	e. 1:10.000	IDENTIFICACION	Nº G-2

Direccion Caminos de La Caridad, 4	
		Sector La Caridad	
		Propietario Barreto Doria, Manuel	
		N. Identificación Catastral 2B381-12	
DATOS NUMERICOS		CARACTERISTICAS	
Superficie de Parcela 182 m <sup>2</sup>		Contexto Casa aislada, con huertas laterales, en suelo rústico.	Estado Actual Abandonada.
Ocupación Actual 75 m <sup>2</sup>		Tipología Edificatoria Nave rectangular, paralela a vía, con adosados traseros y lateral aislado.	Composición de Fachada Simétrica con cinco huecos, con puerta central.

N. de Plantas 2 Plantas		Sistema Estructural Muros de carga y estructura de madera. Cubierta de par y nudillo a cuatro agujas de teja árabe y a un agua los adosados.	Sistema Constructivo Muros de tapial con revoco liso. Carpintería de madera tradicional.
Edificabilidad Existente 150 m <sup>2</sup>		Estilo Tradicional 2 <sup>a</sup> época.	Vegetación Existente Terrenos de cultivo.

CATALOGACION	SECRETARIA GENERAL
Valoración Casa tradicional.	
Vinculación Actual Normas Subsidiarias nº 160	Propuesta de Catalogación AMBIENTAL
Intervenciones Permitidas	Ordenanzas de Aplicación

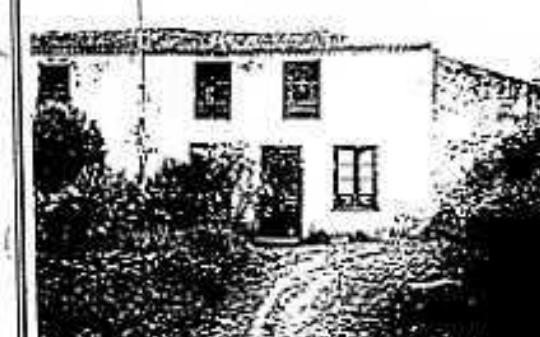
<b>FOTOGRAFIAS</b>

Contexto	Inmueble retranqueado de vía, formado por dos viviendas, siendo la oriental muy transformada, con muros laterales de piedras cubiertas de maleza, al igual que el de enfrente.	Estado Actual	Aceptable la occidental.
Tipología Edificatoria	Nave rectangular oblicua respecto a vía (coef. de forma 2/1) con diversos adosados laterales y traseros.	Composición de Fachada	Huecos de distinto tamaño y distribución irregular.
Sistema Estructural	Muros de carga y estructura de cubierta de madera de par y nudillo a cuatro aguas de teja árabe, cubierta de cerámica en la parte oriental.	Sistema Constructivo	Muros de tapial con revoco liso a la cal, la parte oriental con revoco de mortero de cemento. Carpintería en planta alta occidental original de tablas lisas, el resto transformado.
Estilo	Tradicional 1 <sup>er</sup> época (la oriental con modificaciones graves).	Vegetación Existente	Terrenos de cultivo y vegetación del lugar en laterales y trasero.

Valoración  
Nave rectangular, cuya mitad está muy reformada.

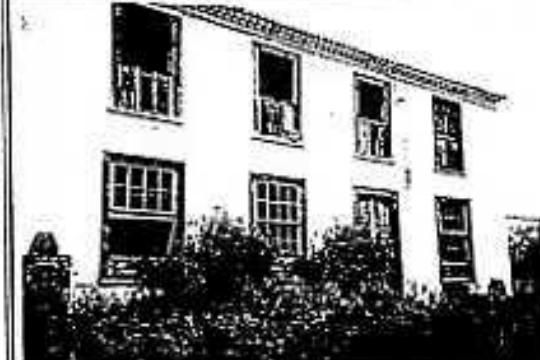
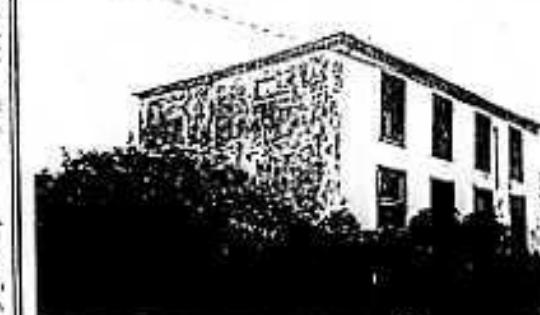
FOTOGRAFIAS

Valoración  
Casa tradicional, con desperfectos.

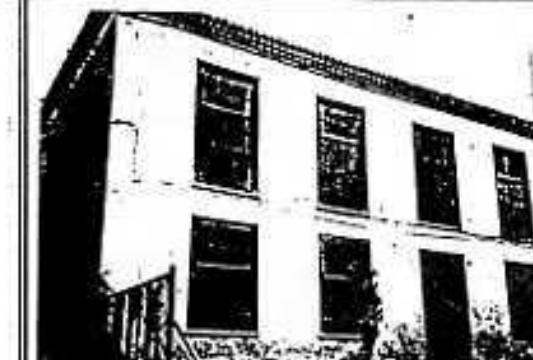
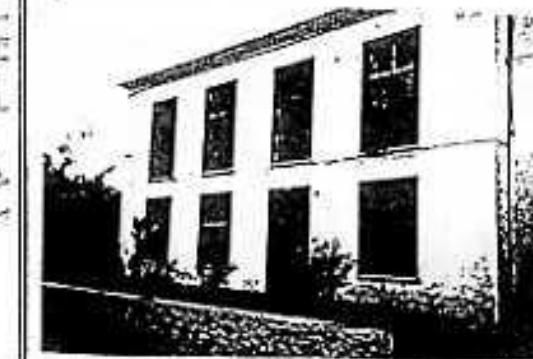
EMPLAZAMIENTO	e. 1:1000	FOTOGRAFIAS

CATALOGACION	Vinculación Actual	Propuesta de Catalogación	
Valoración Casa tradicional, en buen estado de conservación.	Norma subsidiaria nº 157	INTEGRAL.	
Intervenciones Permitidas		Ordenanzas de Aplicación

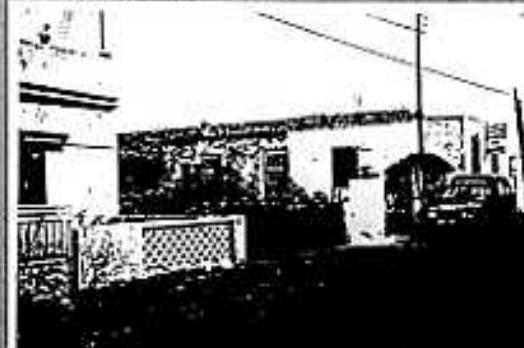
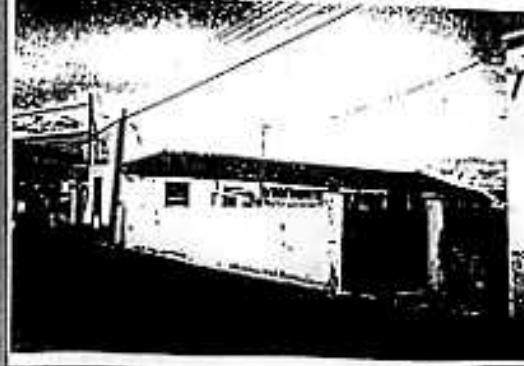
EMPLAZAMIENTO	e. 1:1000	FOTOGRAFIAS

Contexto	Casa cercana a otras tradicionales, con pesos laterales a terreno de cultivo traseño. Con planta baja bajo rasante.	Estado Actual	Abandonada, con deterioro generalizado, excepto en parte junto vía, acondicionado para bar.
Tipología Edificatoria	Nave en "L" perpendicular a la vía, con patio lateral norte vallado de bloques de cemento.	Composición de Fachada	Huecos distribuidos regularmente, con galería abierta "L" en lateral sur, con paramento que sobresale tapialero en fachada sur y este, hasta la galería. Escalerón lateral sur paralelo de repostería que accede a la galería en sus extremos.
Sistema Estructural	Muros de carga y estructura de madera. Cubierta de pizarra y nudillo a tres aguas el cuerpo perpendicular a vía y dos aguas el traseño, paralelo de teja áspera.	Sistema Constructivo	Muros de tapial con revoco liso, con zócalo a la altura en fachada a vía. Carpintería de madera tradicional.

Valoración  
Casa tradicional de valor histórico.

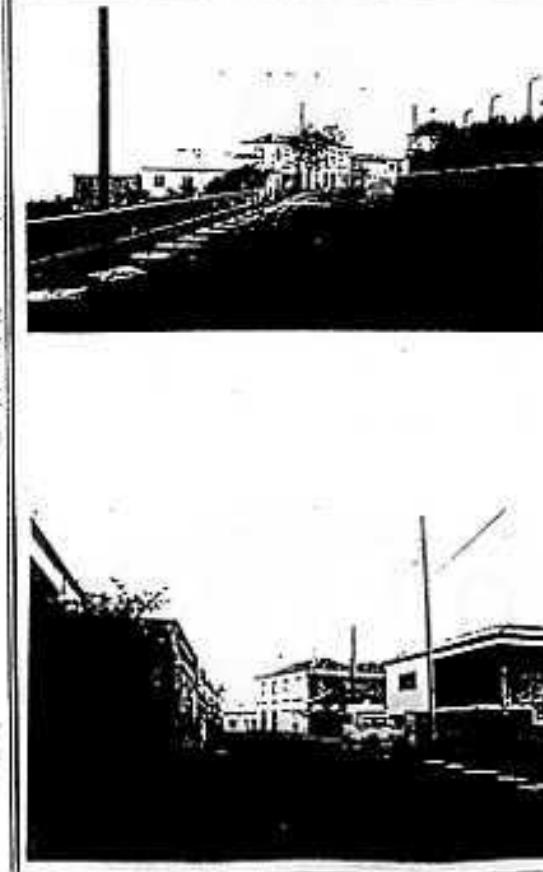
**FOTOGRAFIAS**

Contexto :	Edificación cercana a edificaciones recientes no tradicionales con pasos laterales a terrenos de cultivo traseros. Acceso a edificación bajo resalte.	Estado Actual	Paramentos con humedades y carpintería deteriorada.
Tipología Edificatoria	Dos naves adosadas paralelas a vía con gran anexo lateral en forma de "L".	Composición de Fachada	Simétrica de ocho huecos.
Sistema Estructural	Muros de carga con estructura de madera, cubierta de estructura de par y nudillo de madera a cuatro aguas de teja árabe en el anexo en "L" de teja plana.	Sistema Constructivo	Muros de bloque con revoco liso . Carpintería de madera tradicional.
Estilo	Tradicional 2 <sup>a</sup> época.	Vegetación Existente

Valoración  
Casa tradicional.

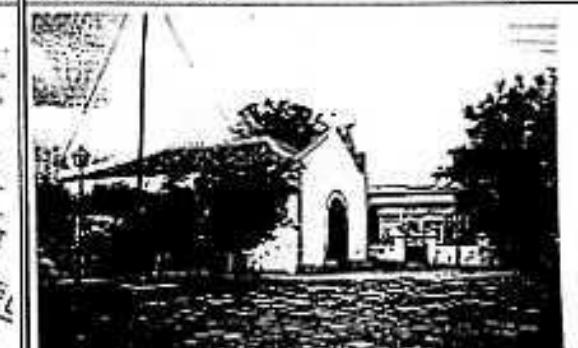
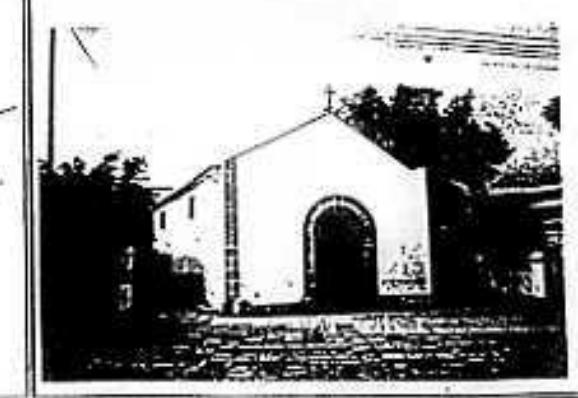
FOTOGRAFIAS

ELEMENTO		Nº H-4
<b>CARACTERISTICAS</b>		
Contexto	Edificación aislada, con terrenos de cultivos laterales. Acceso a edificación bajo resalte.	Estado Actual Deficiente, paramentos con humedades y carpintería deteriorada.
Tipología Edificatoria	Nave rectangular, paralela a vía, con anexo posterior y lateral.	Composición de Fachada Simétrica de seis huecos.
Sistema Estructural	Muros de carga y estructura de madera. Cubierta de par y nudillo a cuatro aguas de teja árabe, y en los anchos una sola agua.	Sistema Constructivo Muros de tapial con revoco liso. Carpintería de madera tradicional.
Estilo	Tradicional, 2 <sup>a</sup> época.	Vegetación Existente Palmera canaria y arrodeadero en lateral este y huerta posterior.

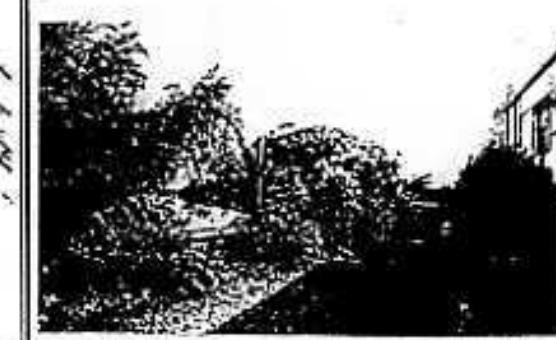
EMPLAZAMIENTO	e. 1:1000	FOTOGRAFIAS

Valoración  
De interés natural paisajístico.

Contexto	Edificación aislada, gran paramento ciego de cierre de la finca, con puerta metálica de acceso.	Estado Actual	Abandono, deterioro generalizado.
Tipología Edificatoria	Edificación compuesta por varios cuerpos no adosados, uno de ellos paralelo a vía. El cuerpo principal está aislado rodeado de amplios espacios libres.	Composición de Fachada	El cuerpo principal con encuadre tradicional con pueras de madera con hojas lisas y ventanas de guillotina. Revoco liso carpintería de madera.
Sistema Estructural	Muros de carga y estructura de cubierta de madera de par y nudillo, a seis agujas el cuerpo principal en forma de "L" de teja árabe junto a la portada lateral de cuatro agujas.	Sistema Constructivo	Muros de tapial con revoco liso y carpintería tradicional de madera.
Estilo	Tradicional 1 <sup>a</sup> época.	Vegetación Existente	Palmeral, terreno de cultivo.
