NORMAS SUBSIDIARIAS DE PLANEAMIENTO

EL TANQUE

TEXTO REFUNDIDO Julio 1998

CATÁLOGO

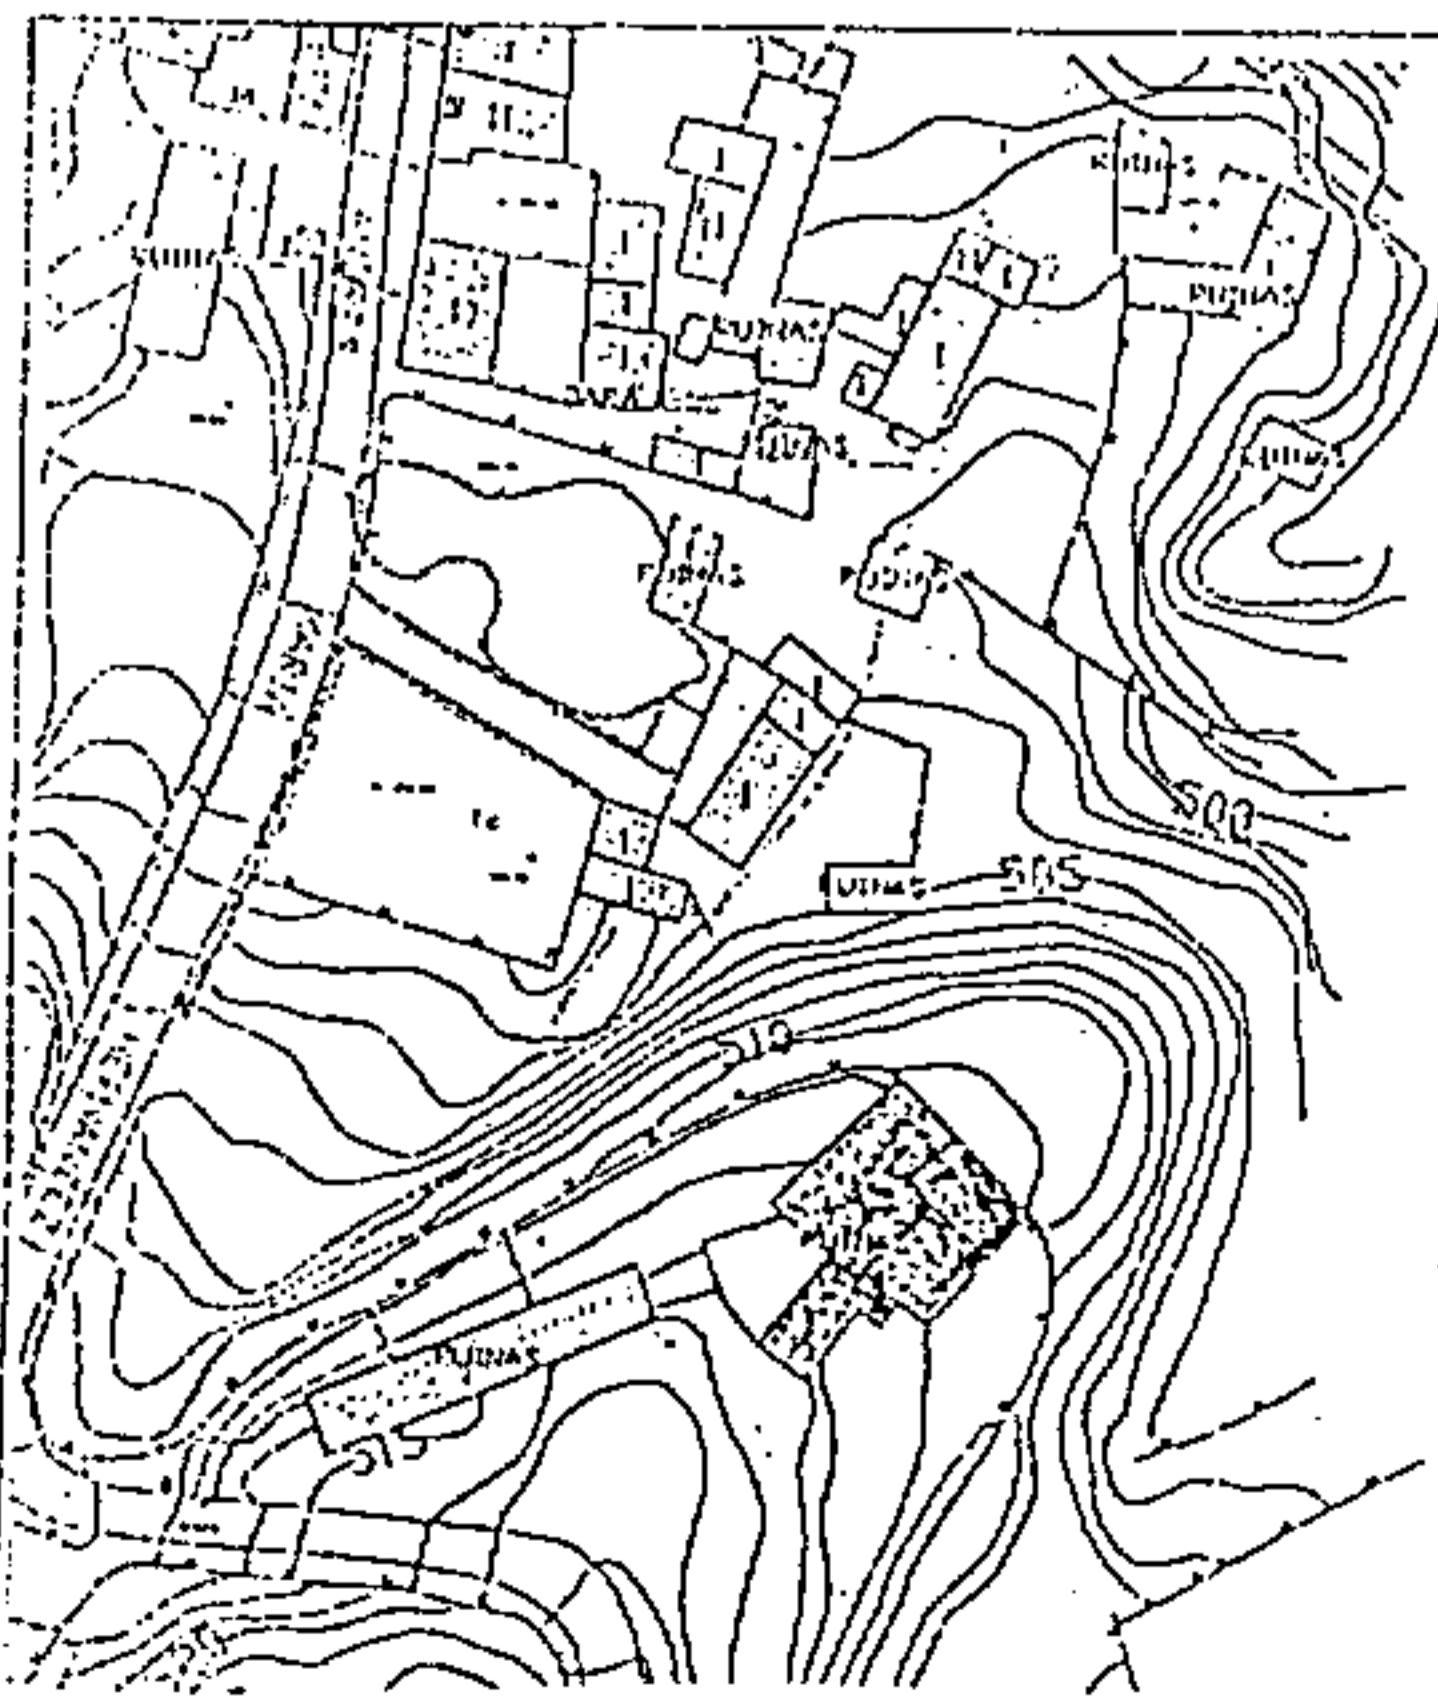
FOTOGRAFIA:

DATOS: CASA LOS GUZMANES

TIPO EDIFICATORIO: Aislado con patio lateral y balcón corrido con escalera

TIPO DE FACHADA: Tradicional con balcón corrido cerrado con tapaluces

SISTEMA CONSTRUCTIVO: Muros de carga de piedra, cubiertas a cuatro aguas

MATERIALES: Tapial, madera de tea, revoco, teja, carpintería en madera

ESTADO DE CONSERVACION: Malo

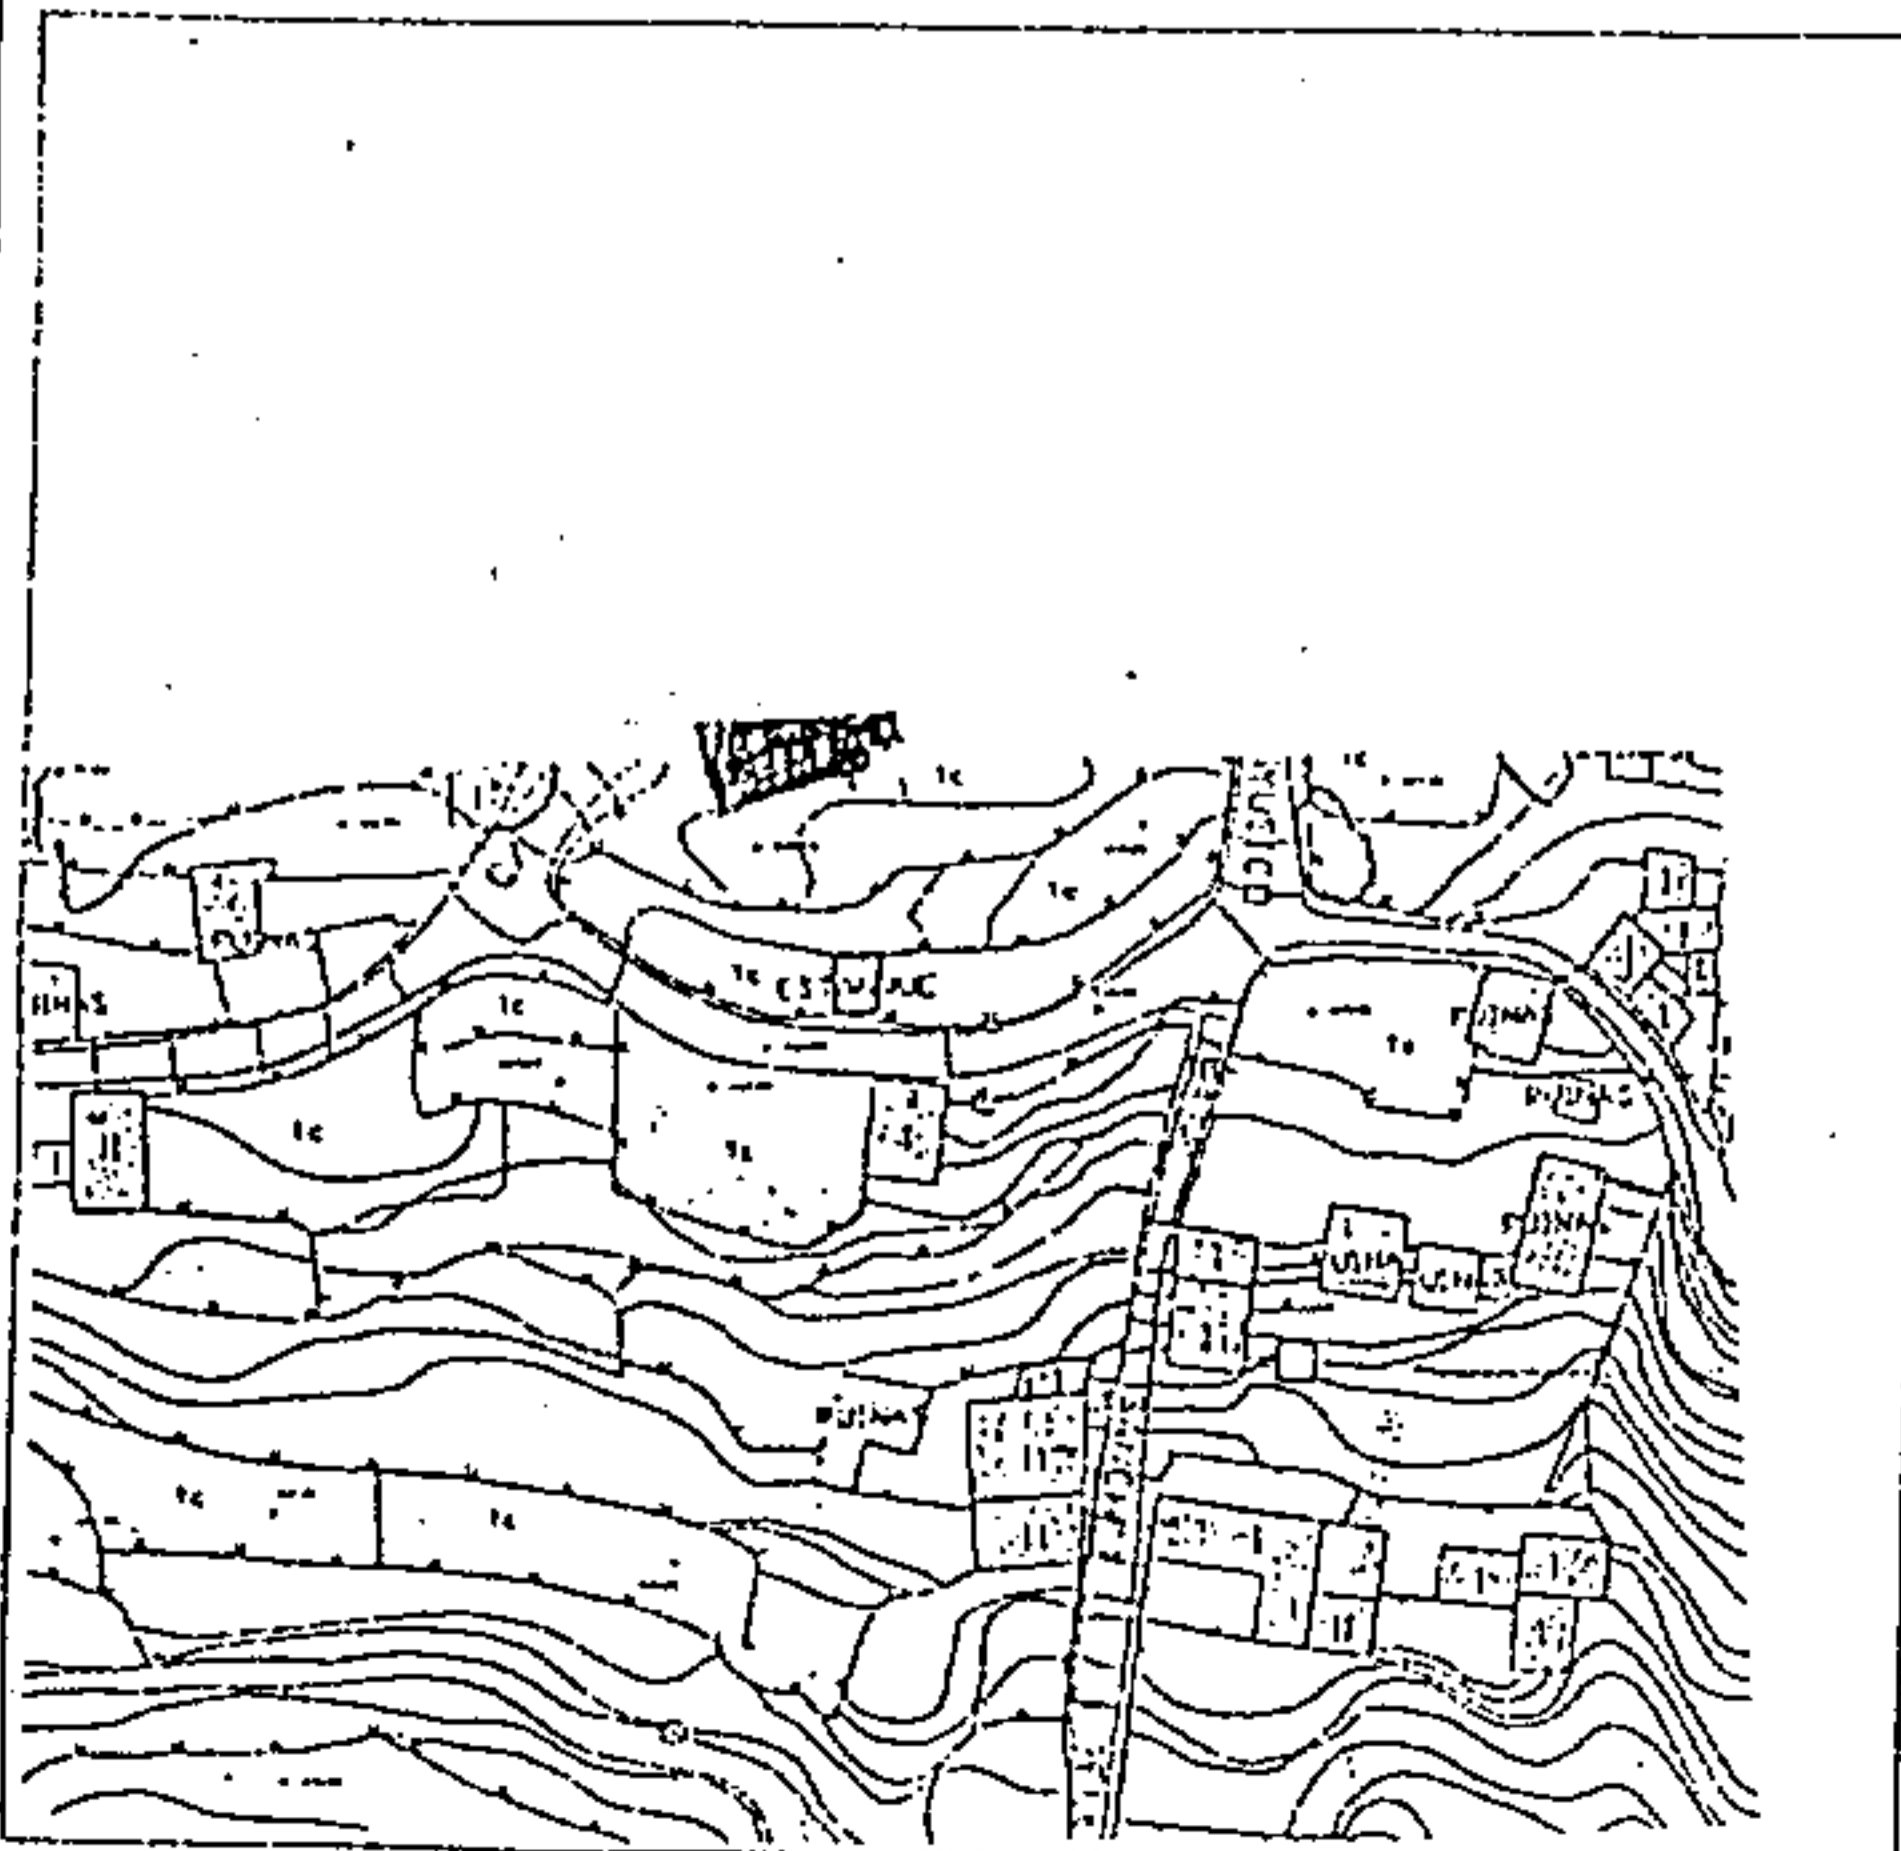
FOTOGRAFIA:

DATOS: ANTIGUA ALHÓNDIGA

TIPO EDIFICATORIO: Edificación cerrada alineada a vial

TIPO DE FACHADA: Lisa, sin volados, huecos verticales.

SISTEMA CONSTRUCTIVO: Fábrica tradicional, forjados de madera.

MATERIALES: Piedra basáltica, madera de tea, revoco a la cal

ESTADO DE CONSERVACION: Regular

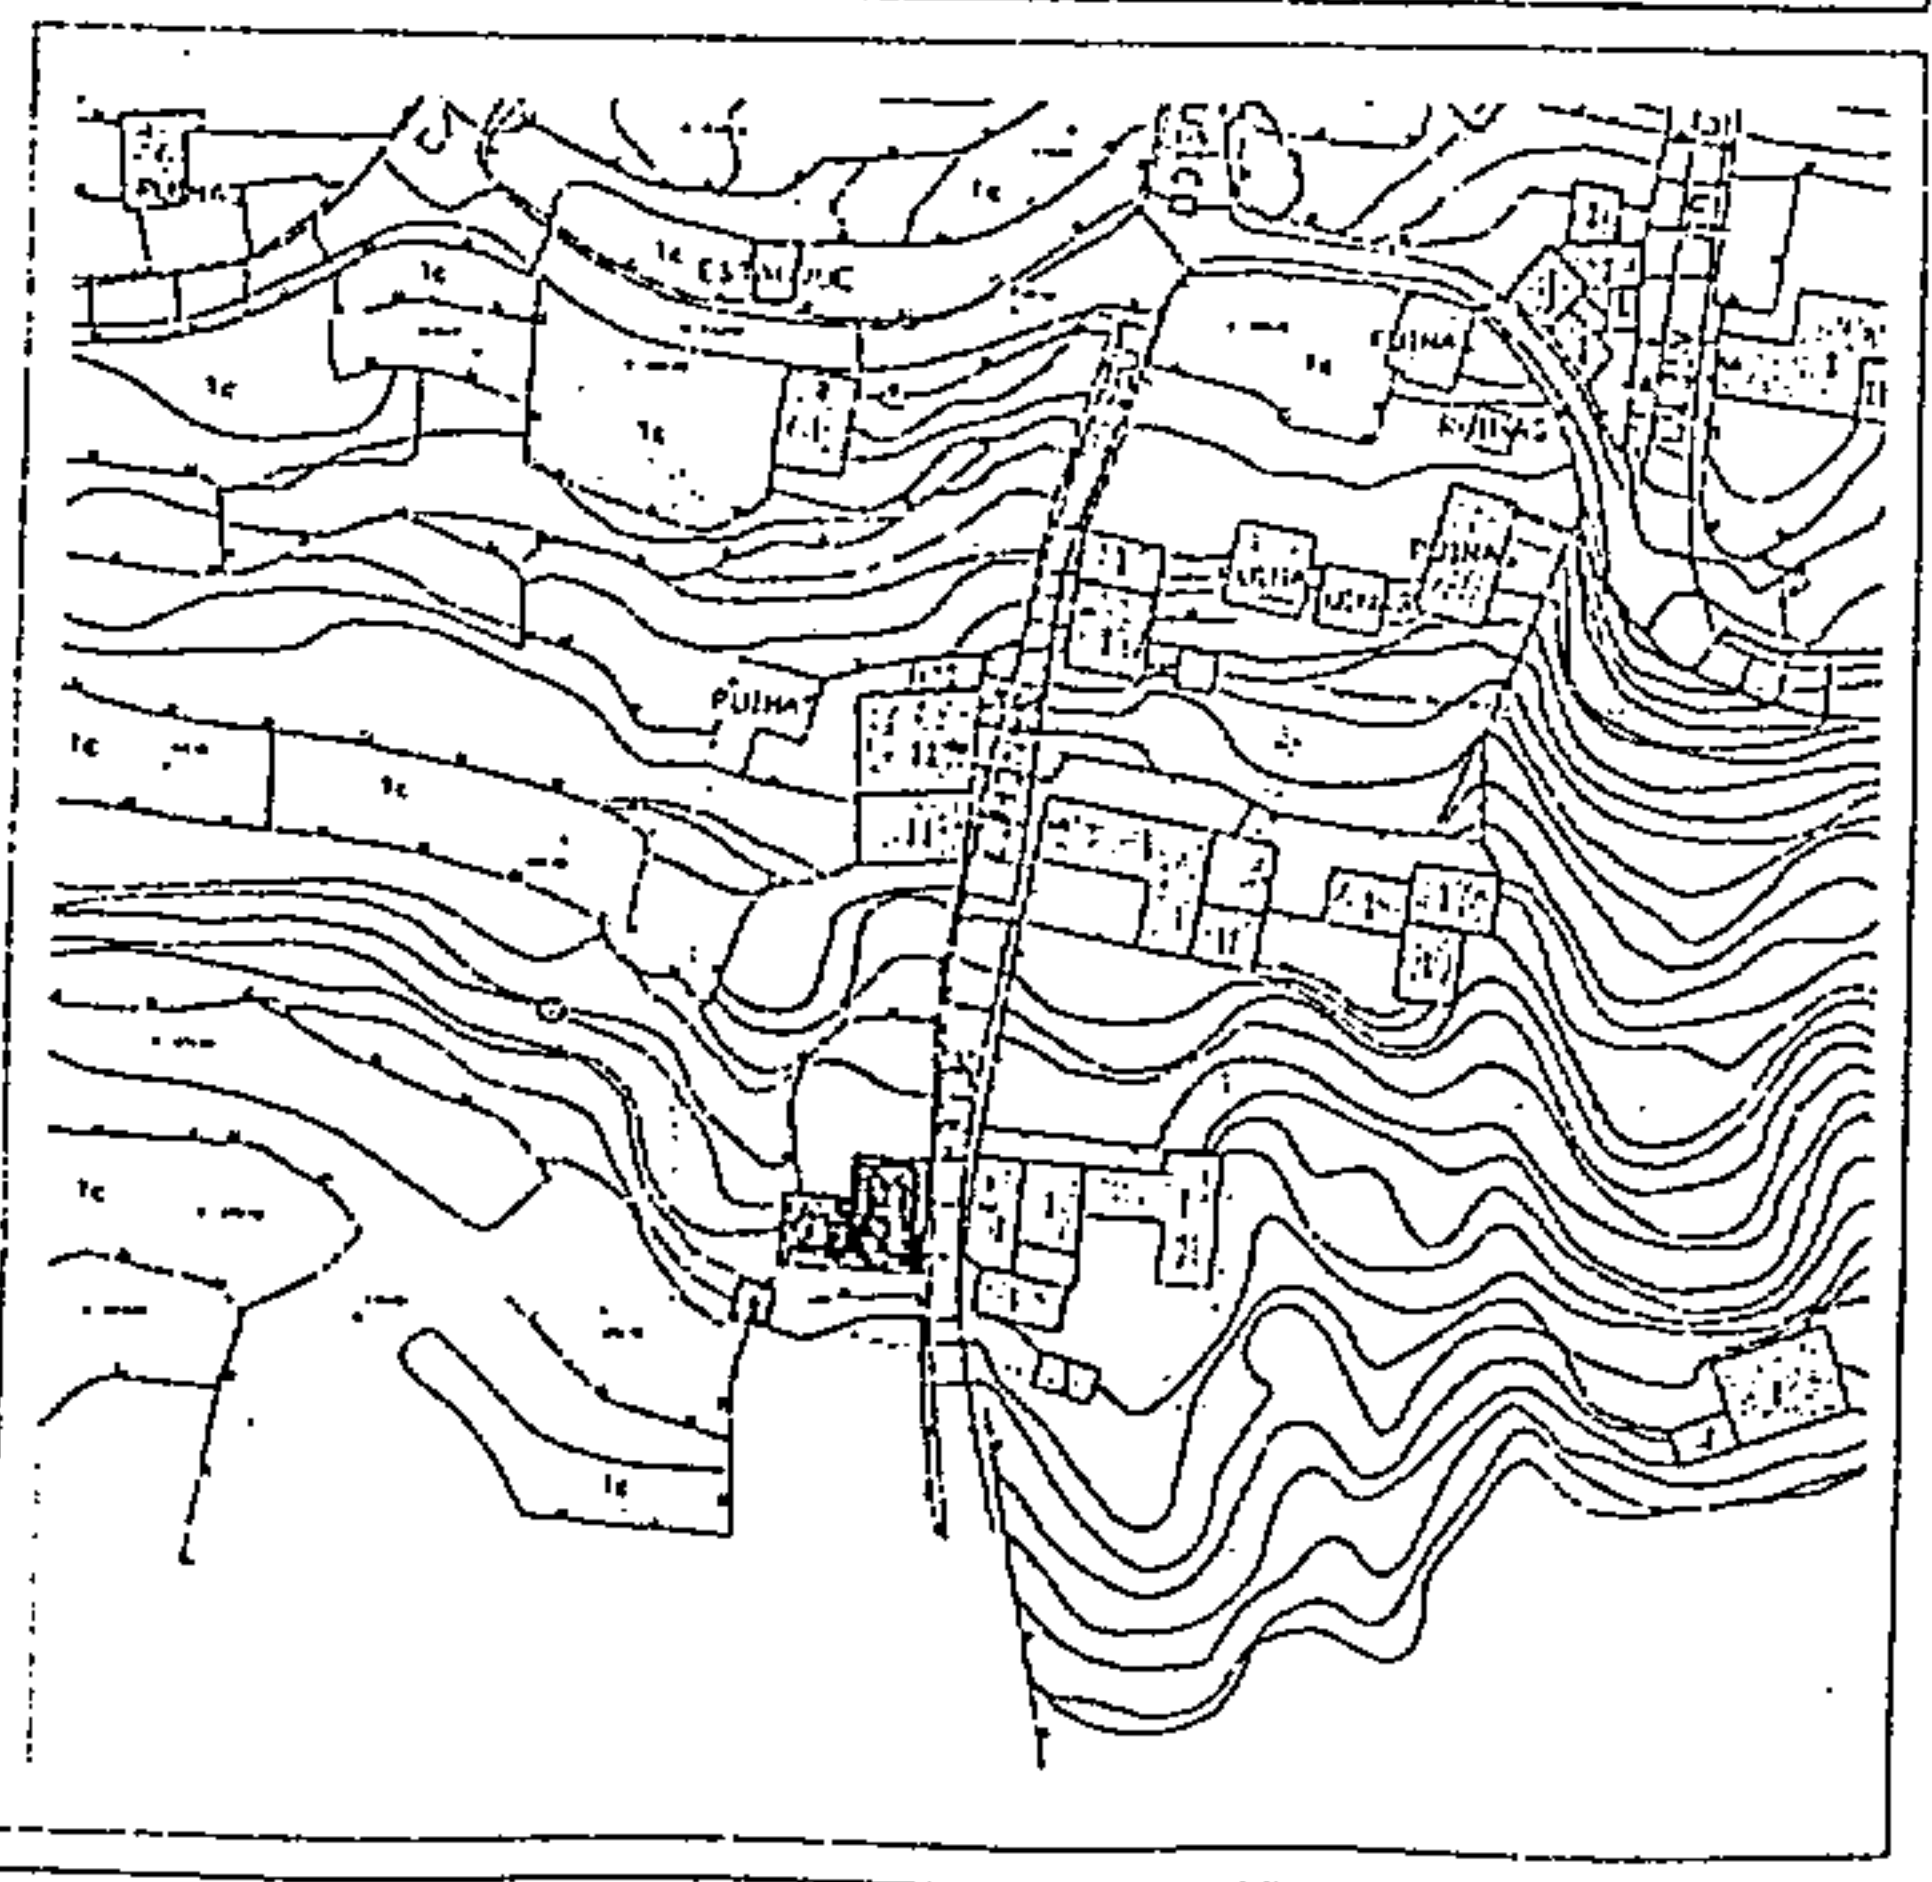
FOTOGRAFIA:

DIRECCION POSTAL: C/Ministro Sanchez Bello
 REFERENCIA CATASTRAL: 6586004 CS2368N
 PROPIETARIO: Antonia Glez. Guzmán

TIPO EDIFICATORIO: Aislada, patio lateral.
 TIPO DE FACHADA: Lisa, huecos con correspondencia vertical, con posición simétrica
 SISTEMA CONSTRUCTIVO: Muro de carga cubierta cuatro aguas.
 MATERIALES: Tapial, carpintería de madera, tejas, enfoscado a la cal
 USO ACTUAL: Vivienda
 ESTADO DE CONSERVACION: Aceptable

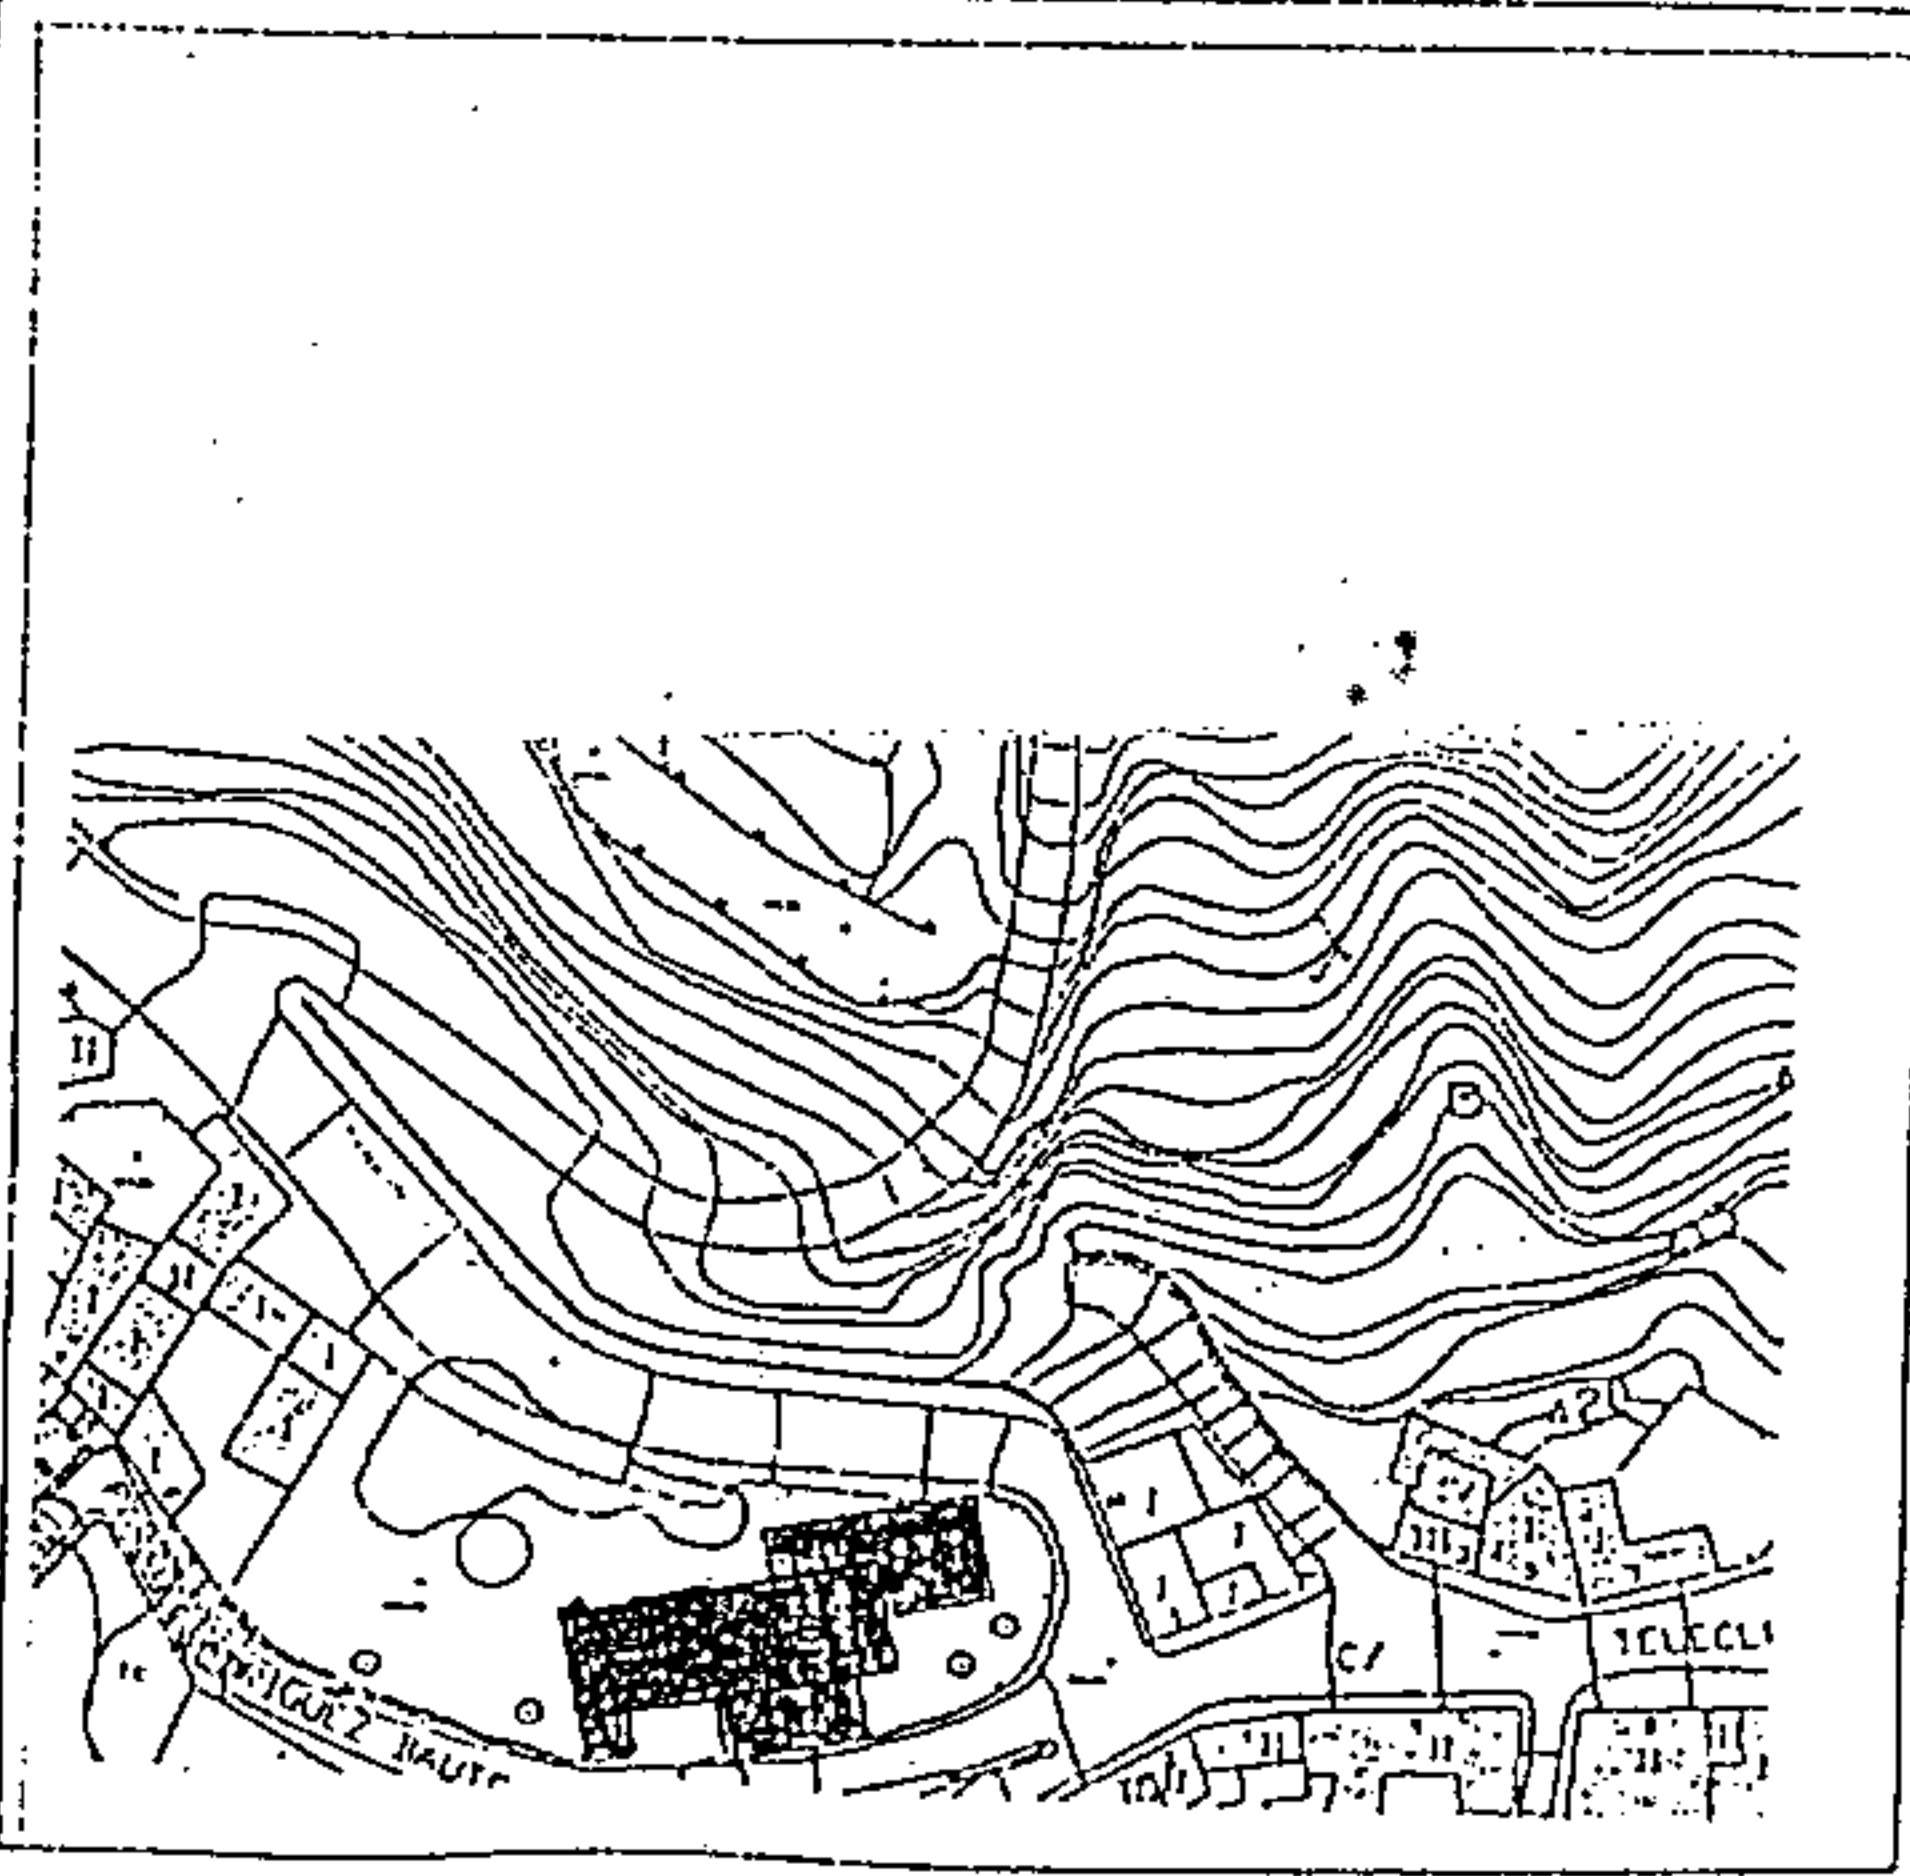
FOTOGRAFIA:

DATOS: IGLESIA DE SAN ANTONIO DE PADUA
 DIRECCION POSTAL: C/Párroco Rguez. Baute, número 2
 REFERENCIA CATASTRAL: 6887002 CS2368N
 PROPIETARIO: Obispado de Tenerife

TIPO EDIFICATORIO: Iglesia de una nave y torre añadida
 TIPO DE FACHADA: Plana
 SISTEMA CONSTRUCTIVO: M.carga, cubierta cuatro aguas
 MATERIALES: Tapial, carpintería madera, teja y enfoscado a la cal
 USO ACTUAL: Templo religioso
 ESTADO DE CONSERVACION: Bueno

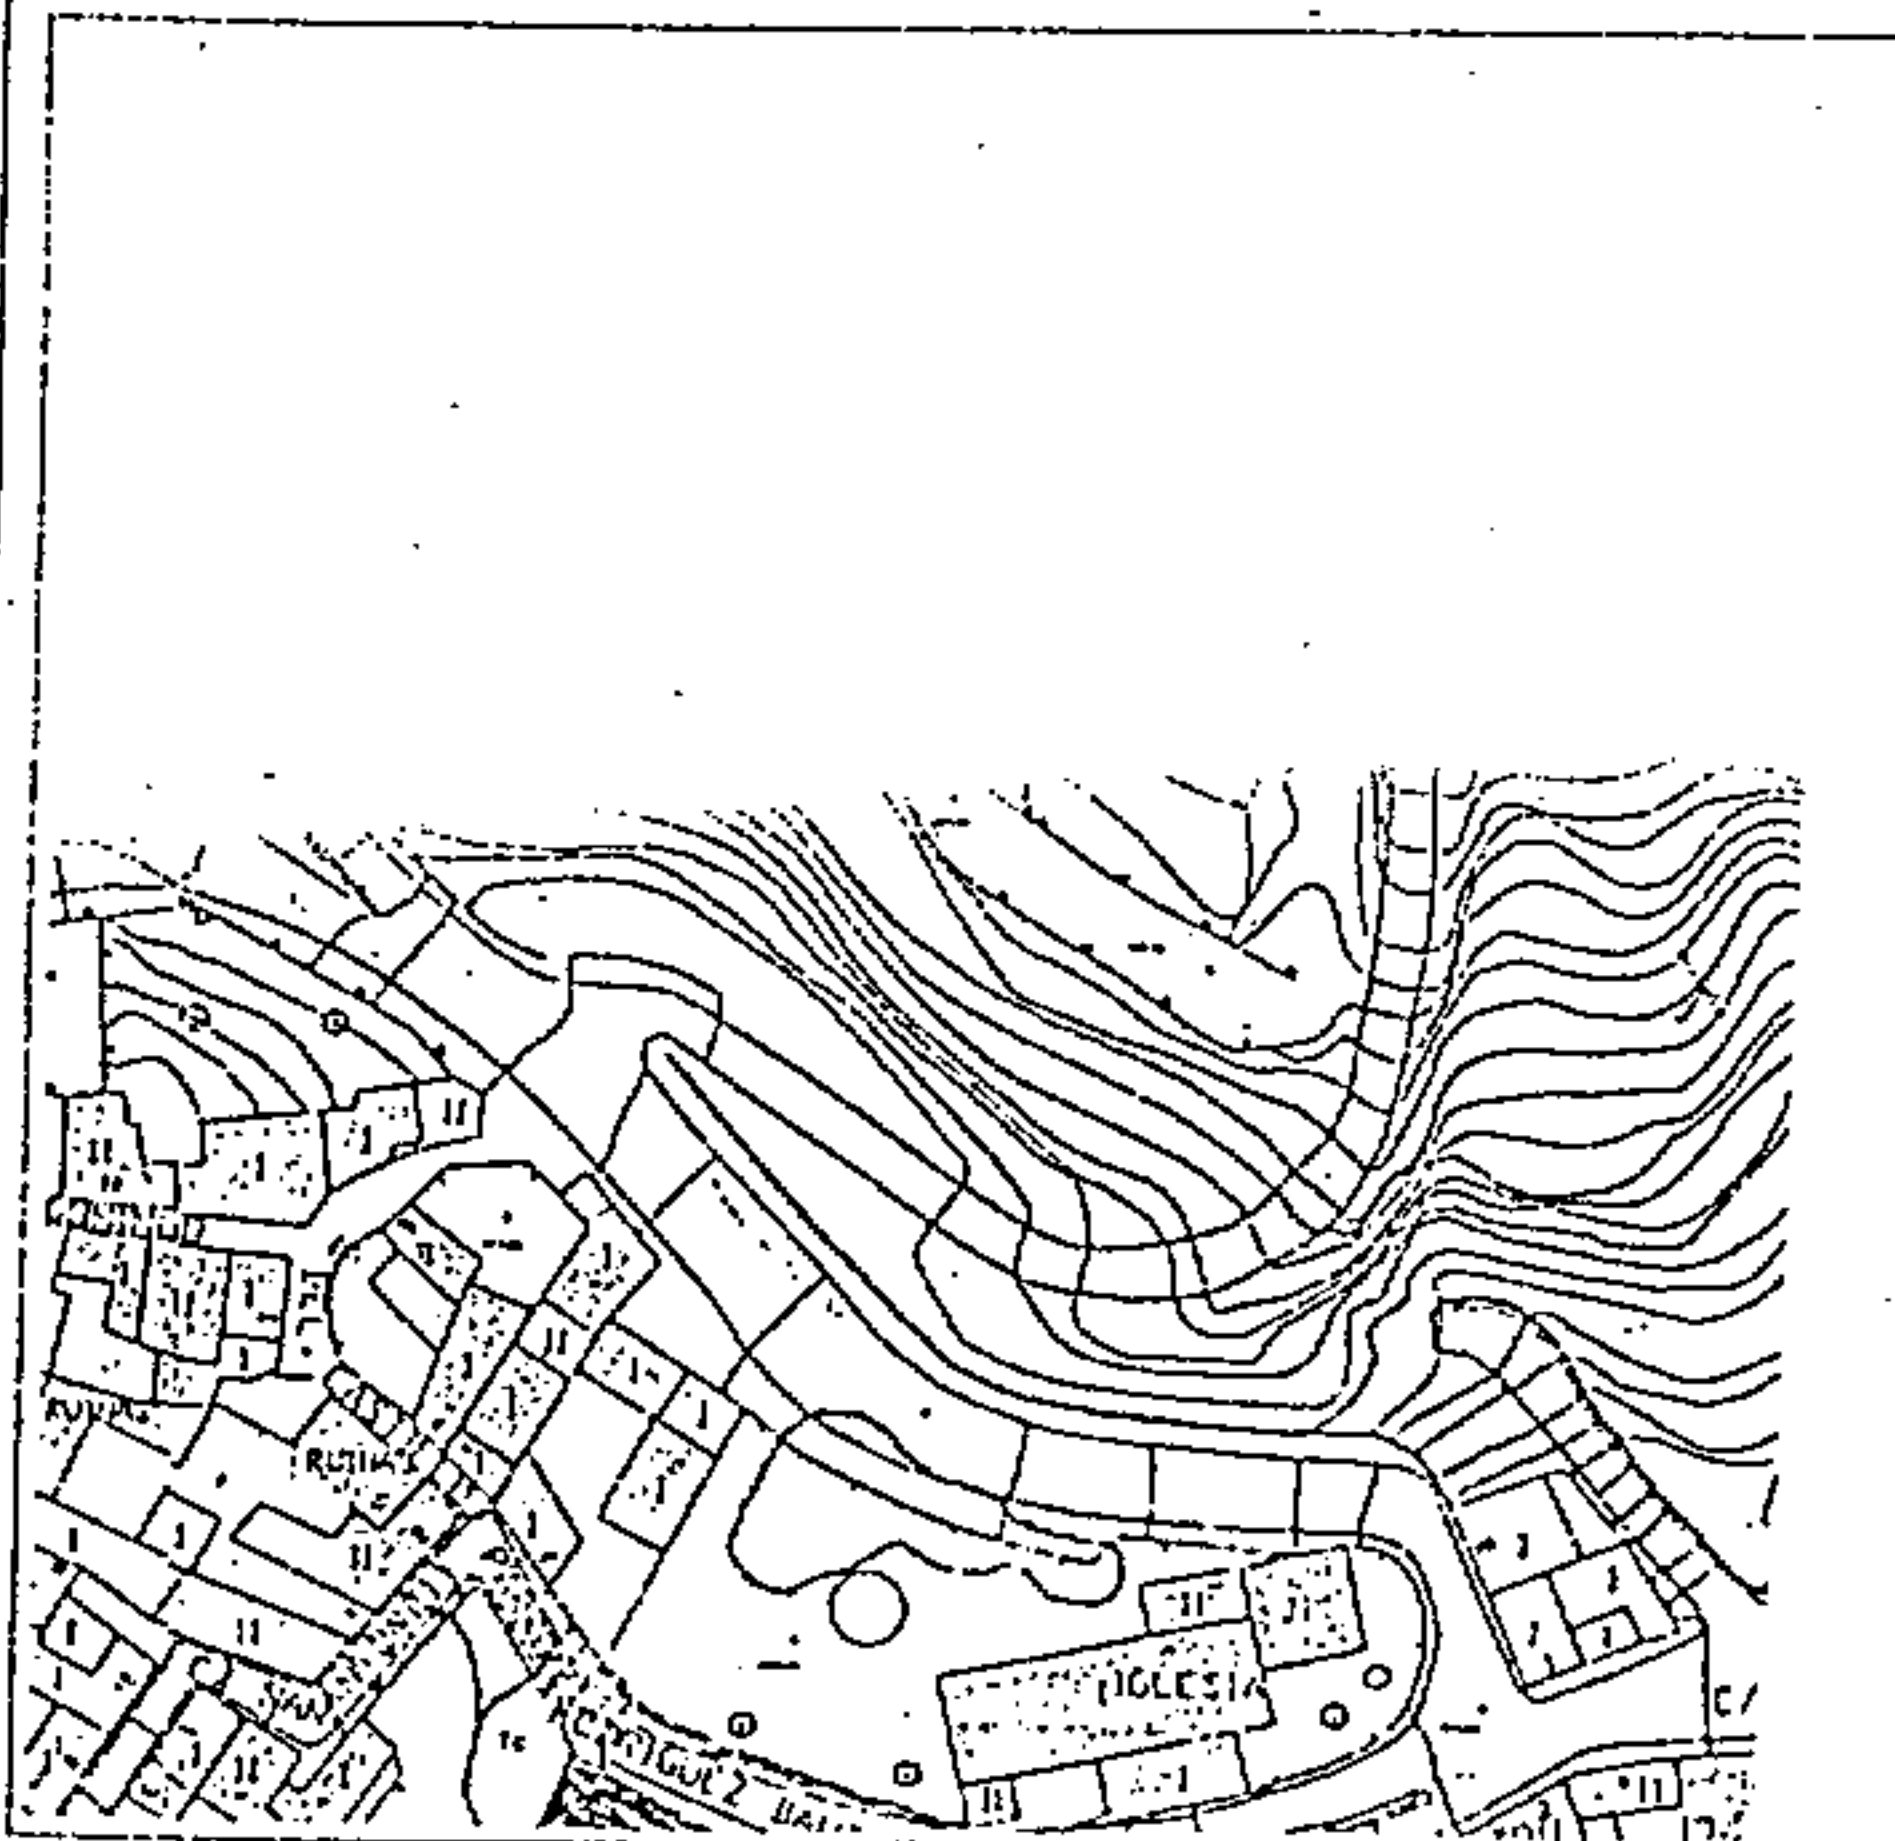
FOTOGRAFIA:

DATOS: CASA DE LOS MARTELES

TIPO EDIFICATORIO: Alineada, con balcón de madera

TIPO DE FACHADA: Con balcón cerrado, porche cubierto y abierto

SISTEMA CONSTRUCTIVO: Muros de carga, cubiertas de dos y cuatro aguas

MATERIALES: Tapial, madera en balcones y carpintería, teja y revoco

ESTADO DE CONSERVACION: Malo

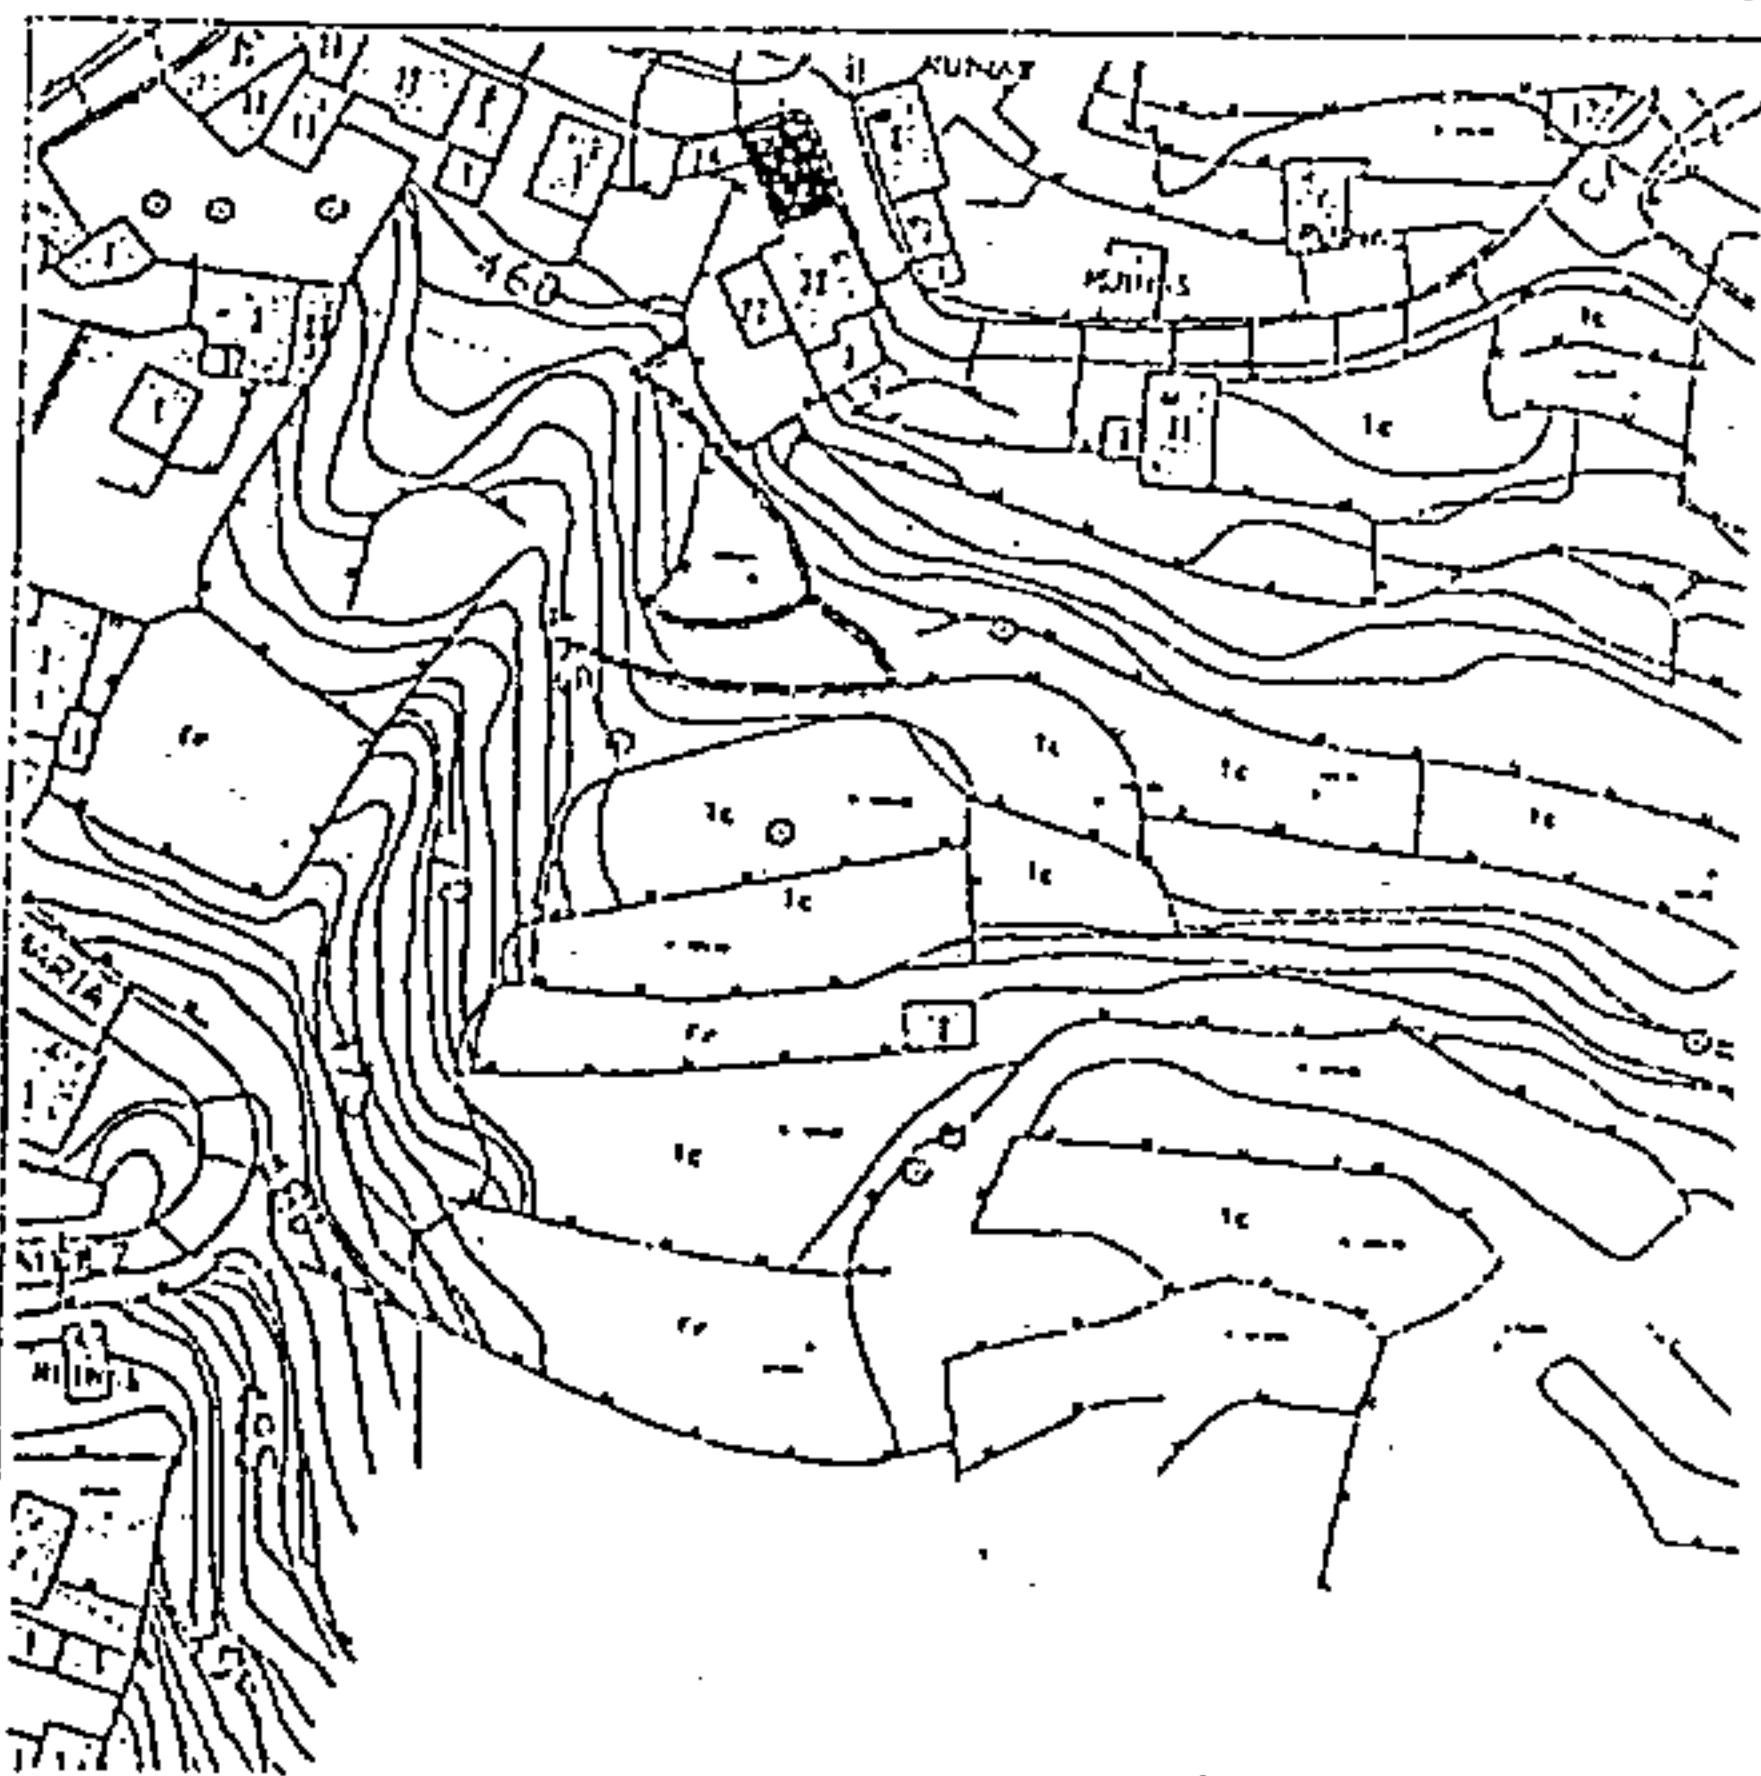
FOTOGRAFIA:

DIRECCION POSTAL: C/ El Calvario

TIPO EDIFICATORIO: Una nave, dos plantas cubierta: cuatro aguas

TIPO DE FACHADA: Plana con simetría en los huecos de disposición vertical

SISTEMA CONSTRUCTIVO: Muros de carga, forjados unidireccionales .

MATERIALES: Tapial, carpintería madera, teja, y torneados

ESTADO DE CONSERVACION: Regular
