NORMAS SUBSIDIARIAS DE PLANEAMIENTO

EL TANQUE

TEXTO REFUNDIDO Julio 1998

CATÁLOGO

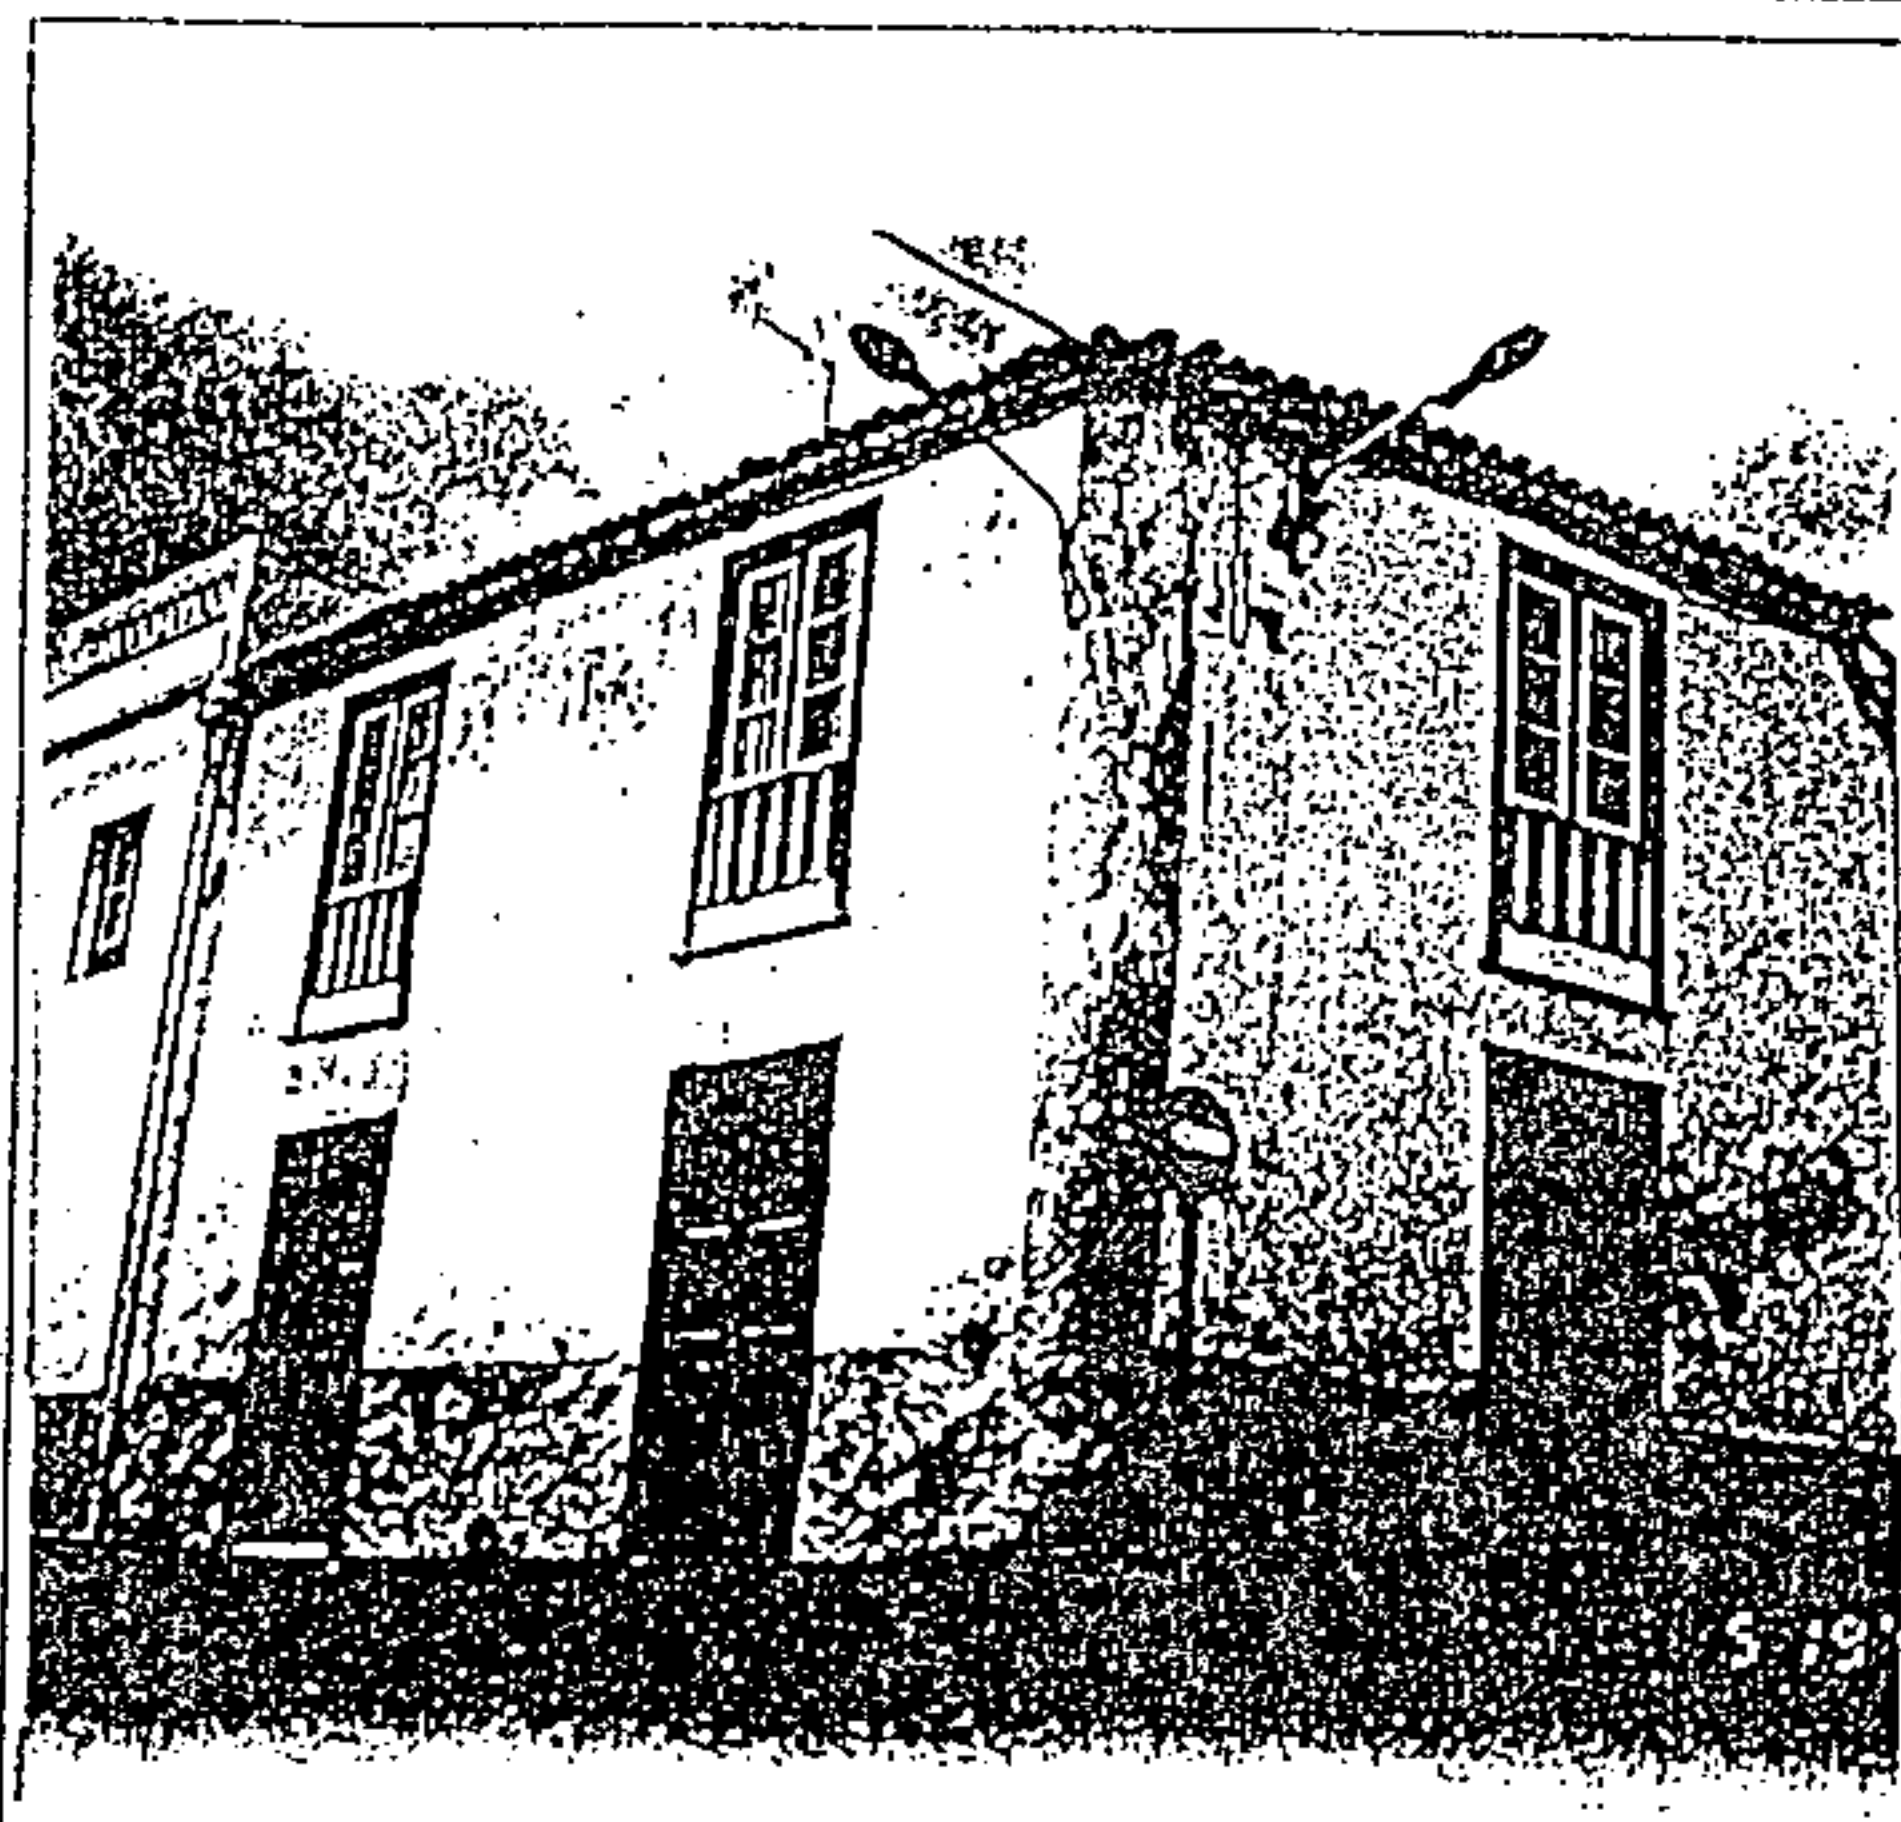
FOTOGRAFIA:

TIPO EDIFICATORIO: Una nave, dos plantas cubierta: cuatro aguas

TIPO DE FACHADA: Plana con simetría en los huecos de disposición vertical

SISTEMA CONSTRUCTIVO: Muros de carga, forjados unidireccionales .

MATERIALES: Tapial, carpintería madera, teja, y torneados

ESTADO DE CONSERVACION: Regular

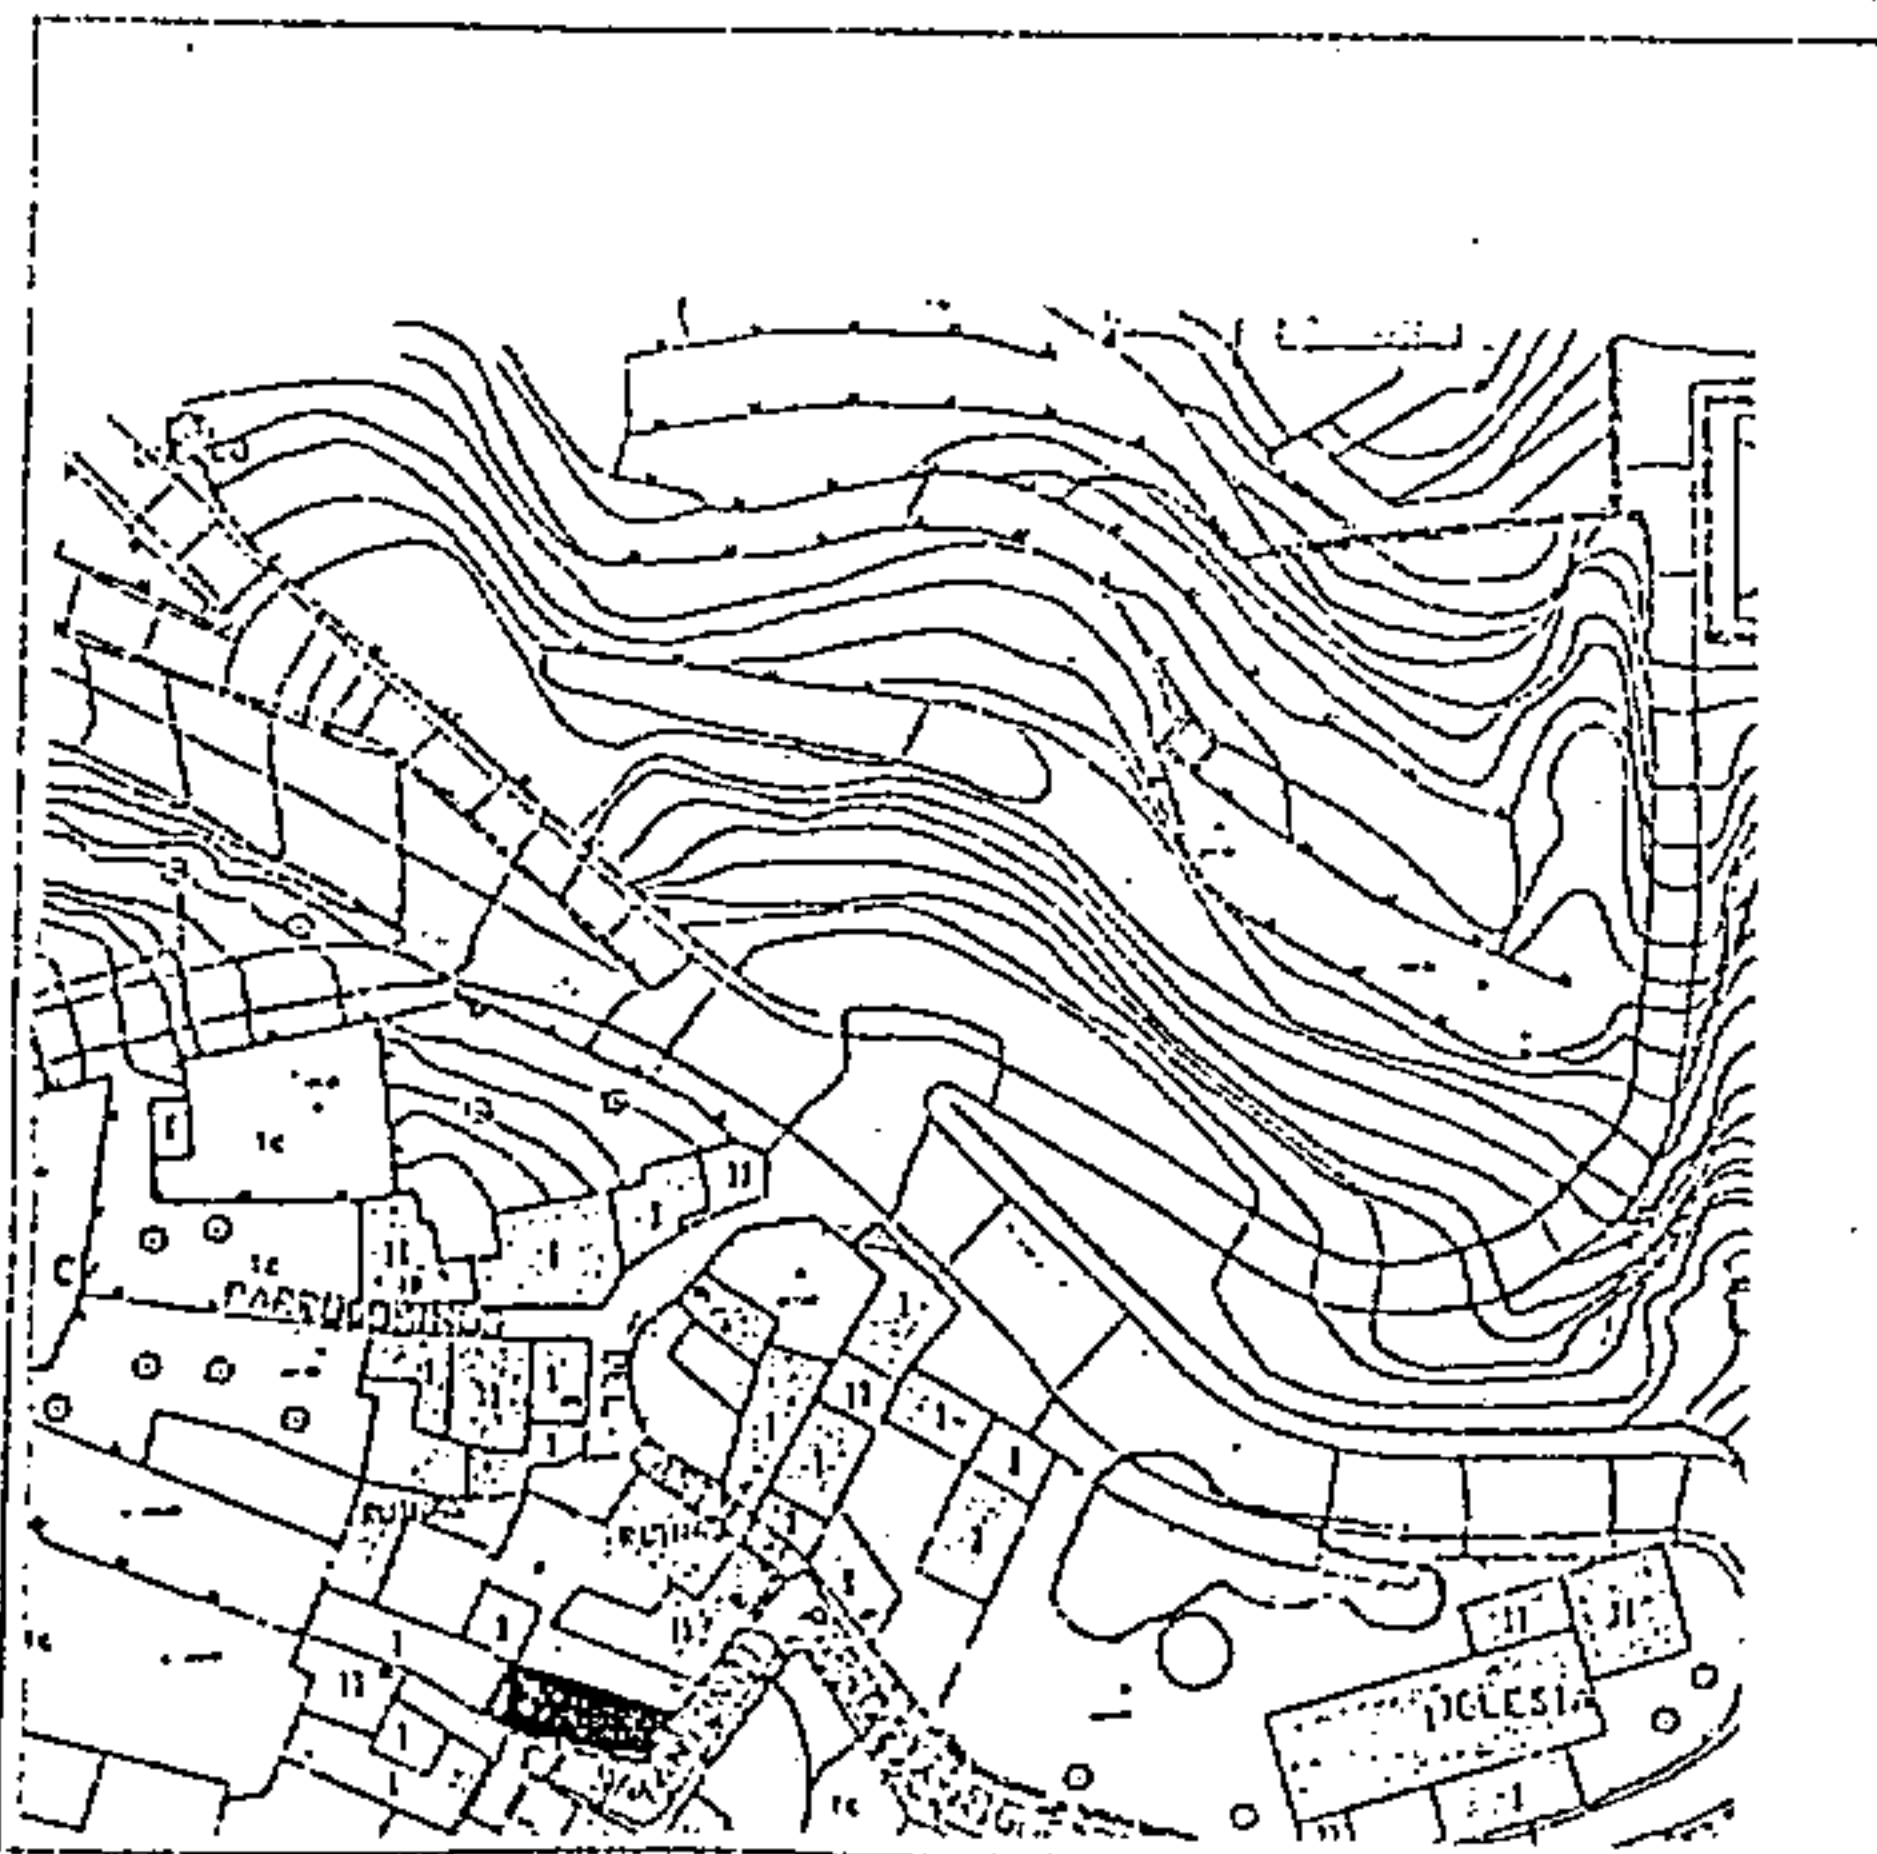
FOTOGRAFIA:

DIRECCION POSTAL: Calle San Antonio

TIPO EDIFICATORIO: Aislada, dos plantas cuatro aguas

TIPO DE FACHADA: Plana y de disposición asimétrica en huecos

SISTEMA CONSTRUCTIVO: Muros de carga, cubierta inclinada

MATERIALES: Tapial, forjado horizontal, tejas y revoco

ESTADO DE CONSERVACION: Malo

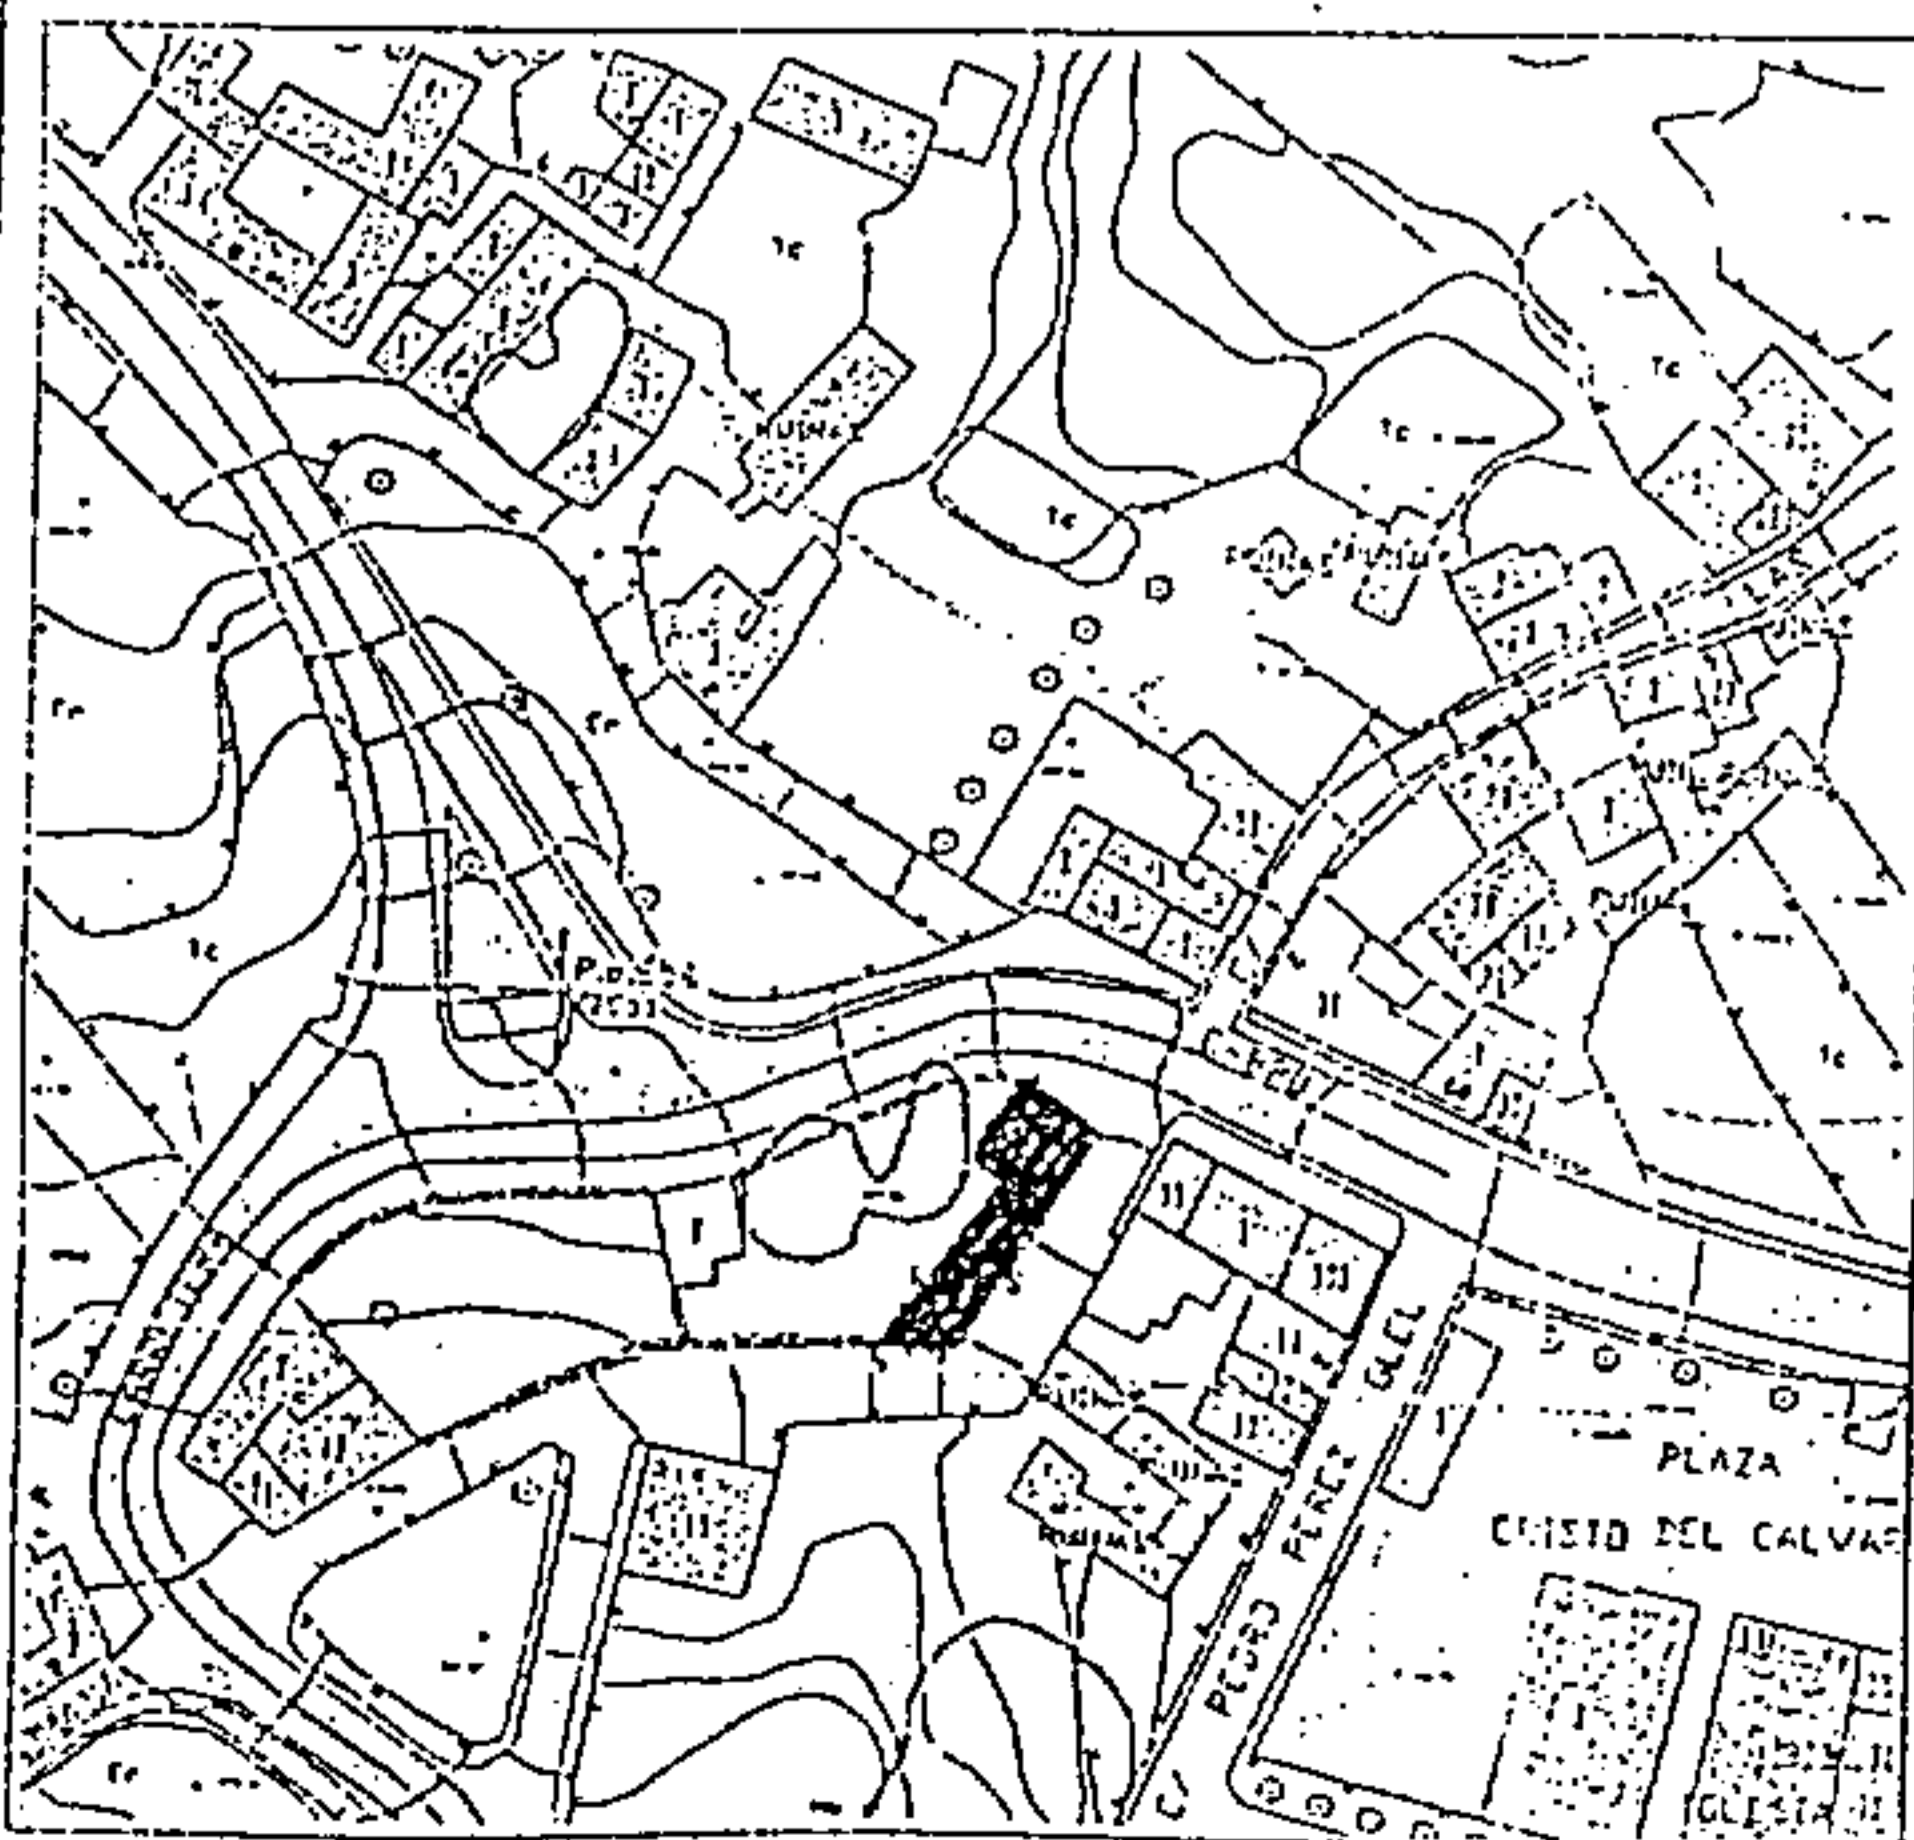
FOTOGRAFIA:

DIRECCION POSTAL: Calle Alcalde Alvarez N°2

TIPO EDIFICATORIO: Dos naves, cubiertas inclinadas, dos plantas

TIPO DE FACHADA: Plana, simetría de huecos

SISTEMA CONSTRUCTIVO: Muro de carga y forjados elementos horizontales mader

MATERIALES: Tapial, carpintería de madera, tejas, revoco

ESTADO DE CONSERVACION: Malo

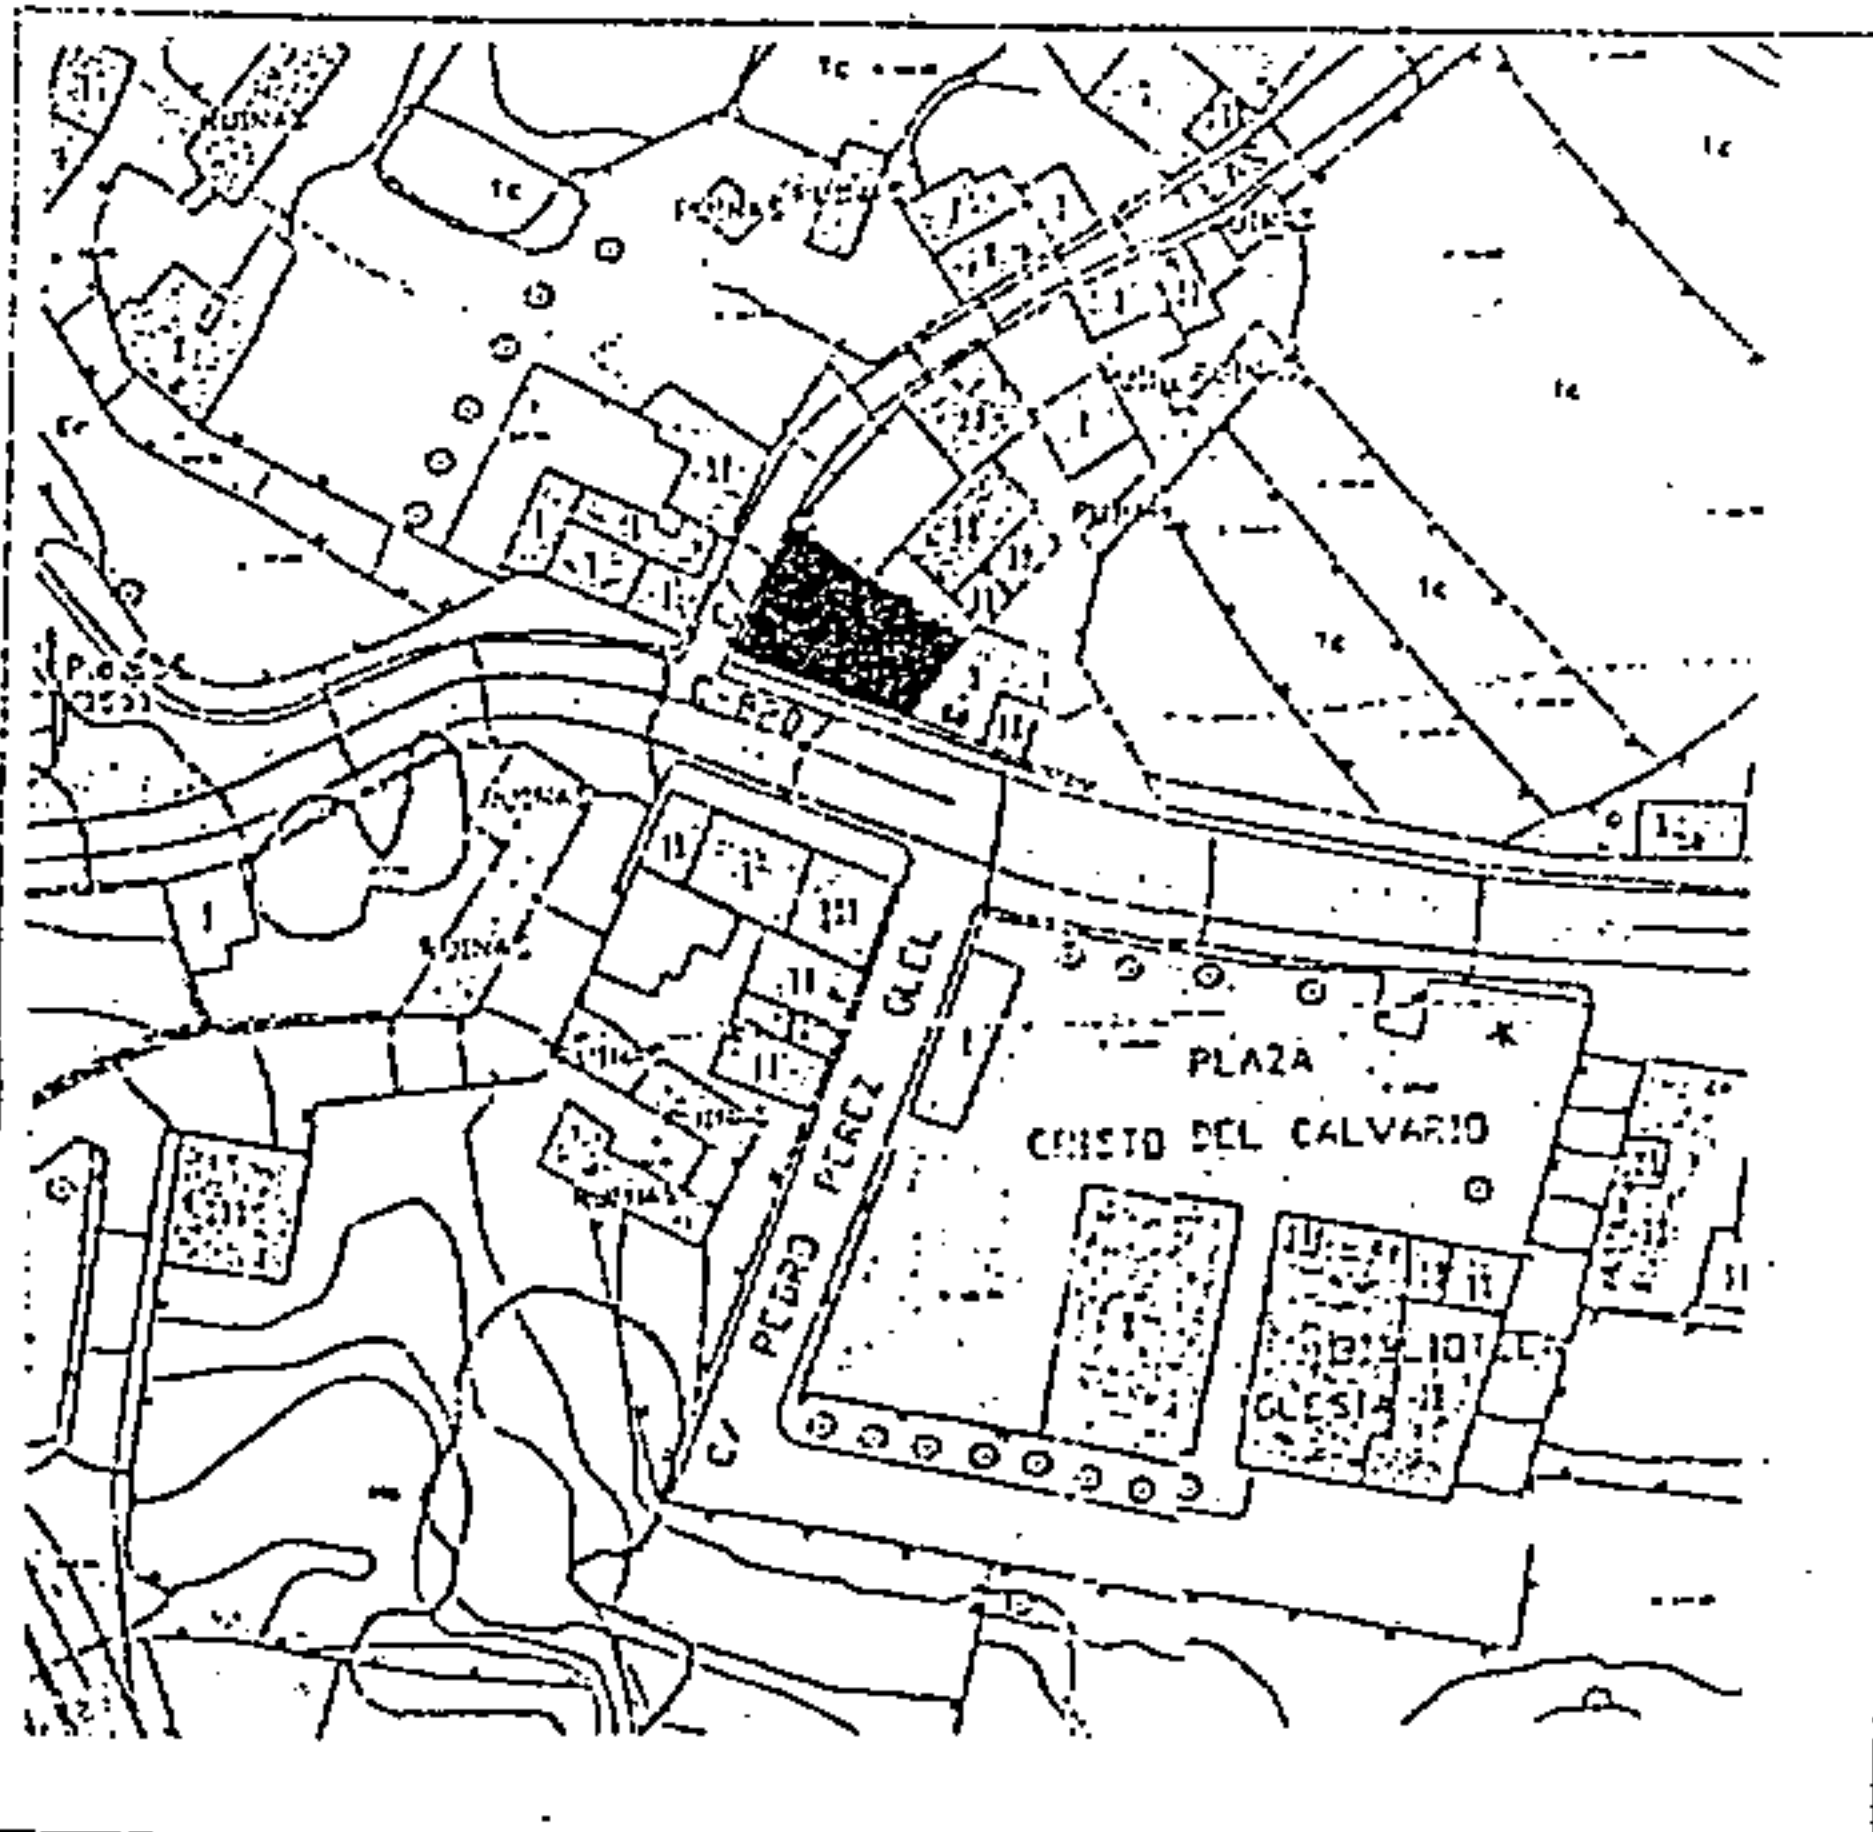
FOTOGRAFIA:

DIRECCION POSTAL: Calle Las Cañitas Nº2

TIPO EDIFICATORIO: Una nave, dos plantas, cubierta plana

TIPO DE FACHADA: Plana, composición simétrica

SISTEMA CONSTRUCTIVO: Muros de carga, entramado horizontal de madera

MATERIALES: Tapial, carpintería madera, revoco a la cal

ESTADO DE CONSERVACION: Malo

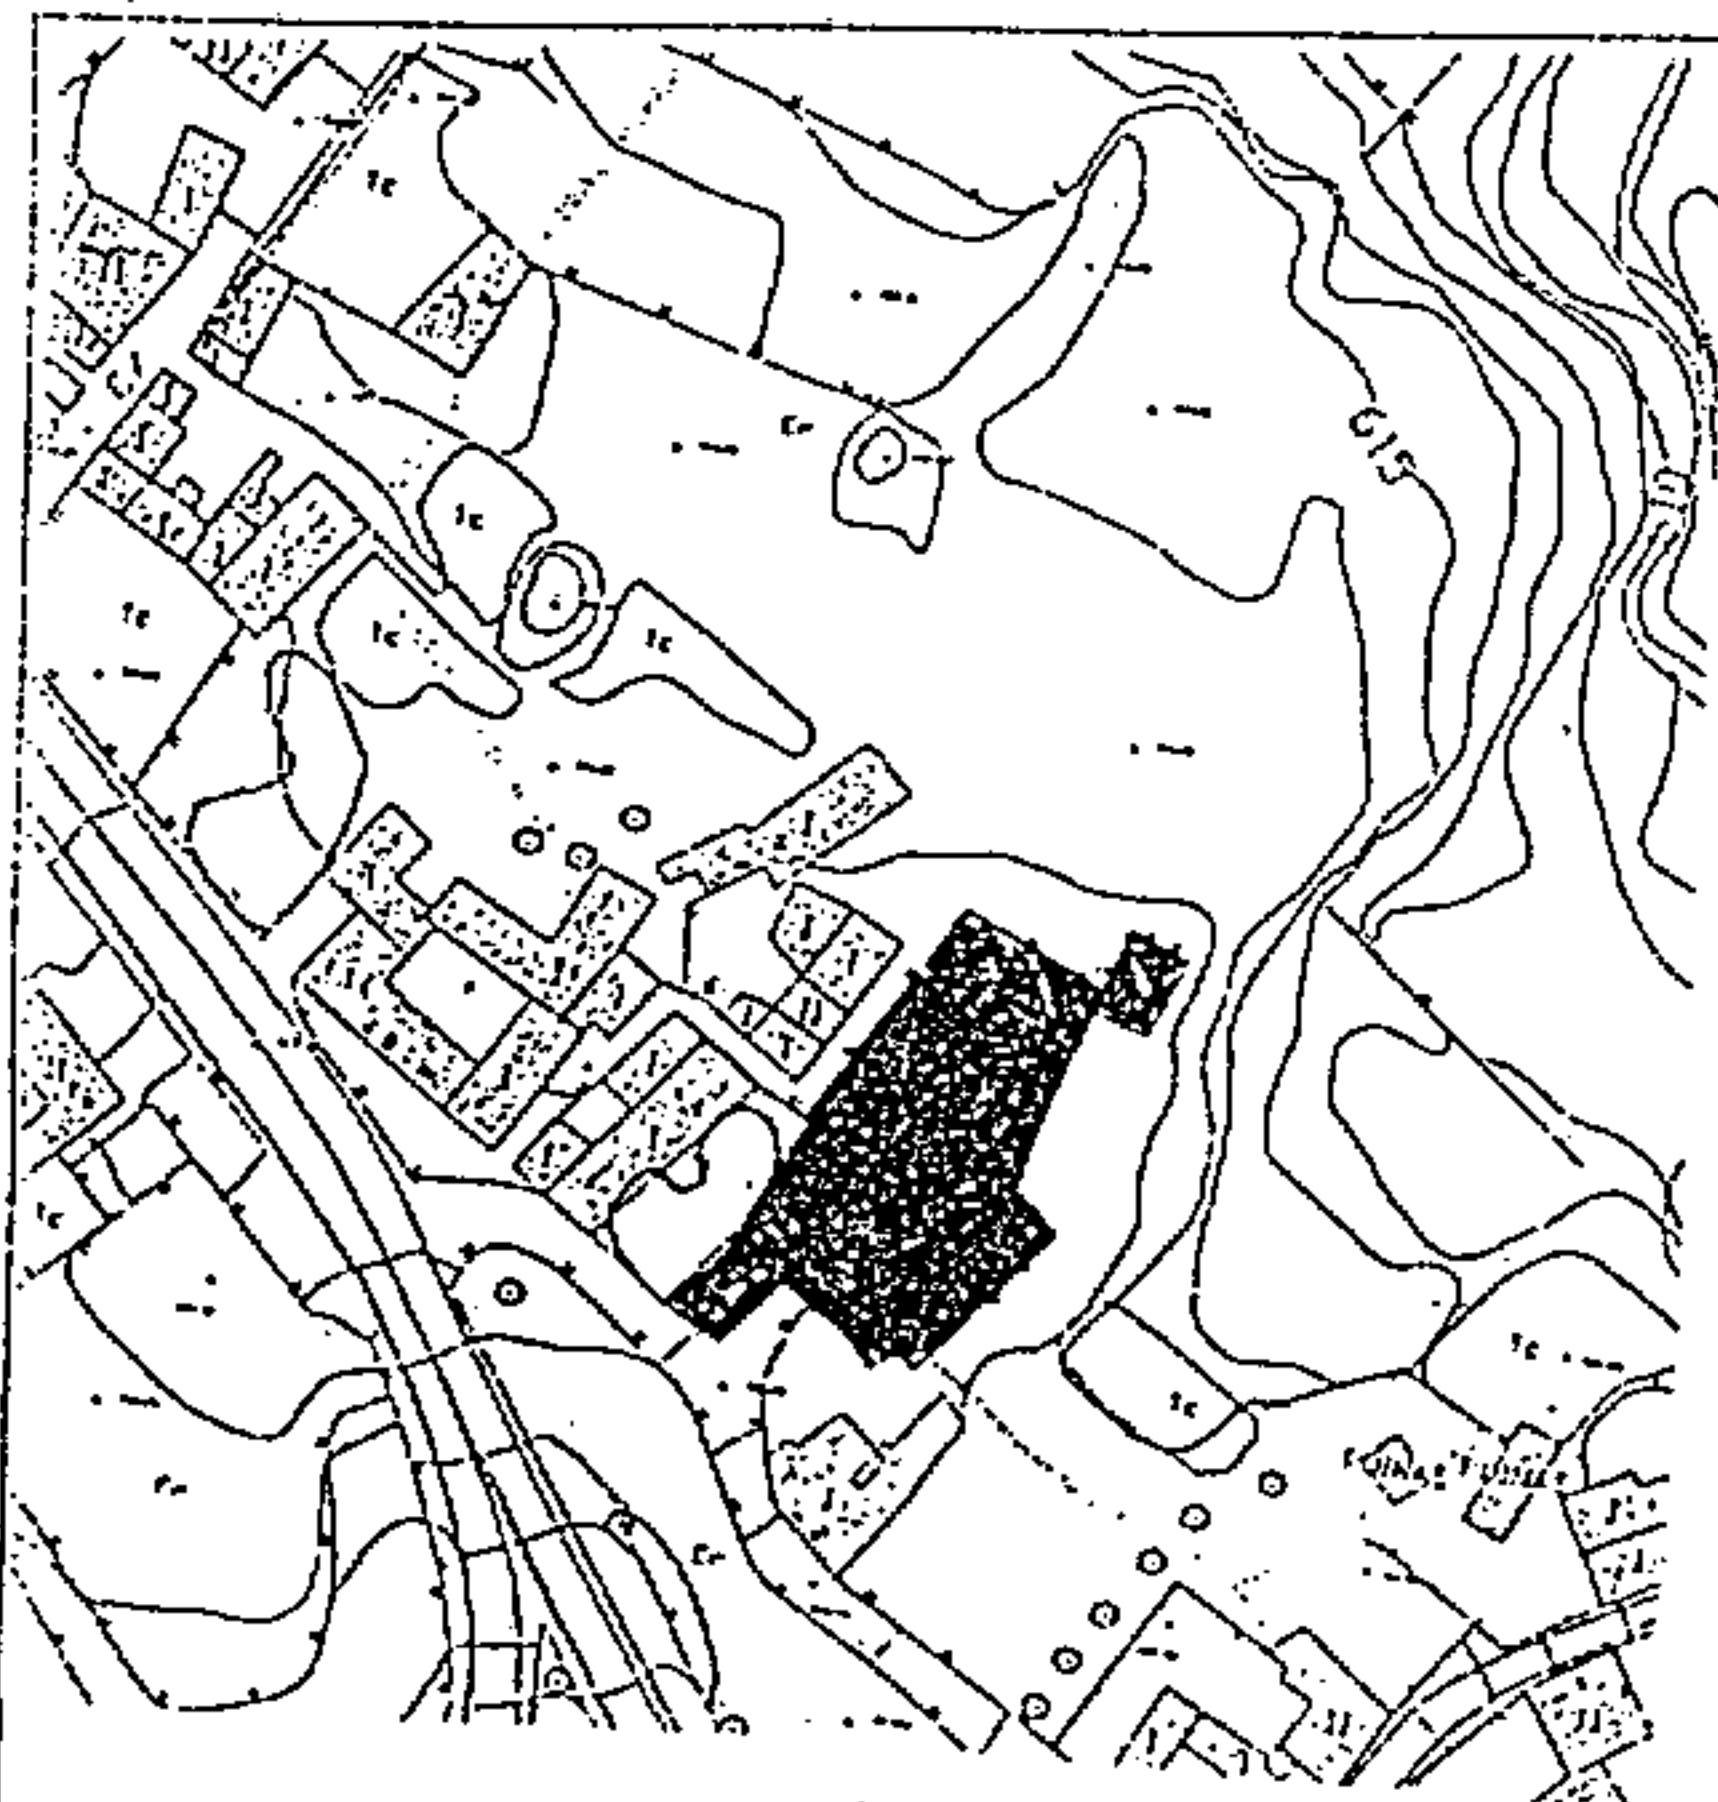
FOTOGRAFIA:

DIRECCION POSTAL: Calle Granero Nº 4

TIPO EDIFICATORIO: Rural, arquitectura primitiva

TIPO DE FACHADA: Plana con escasez de huecos

SISTEMA CONSTRUCTIVO: Muro de fábrica de piedra, cubierta de par-hilera

MATERIALES: Piedra basáltica, teja.

ESTADO DE CONSERVACION: Regular

NIVEL DE PROTECCION: Ambiental

INTERVENCIONES PERMITIDAS: Artículo 51 de la Ordenanza

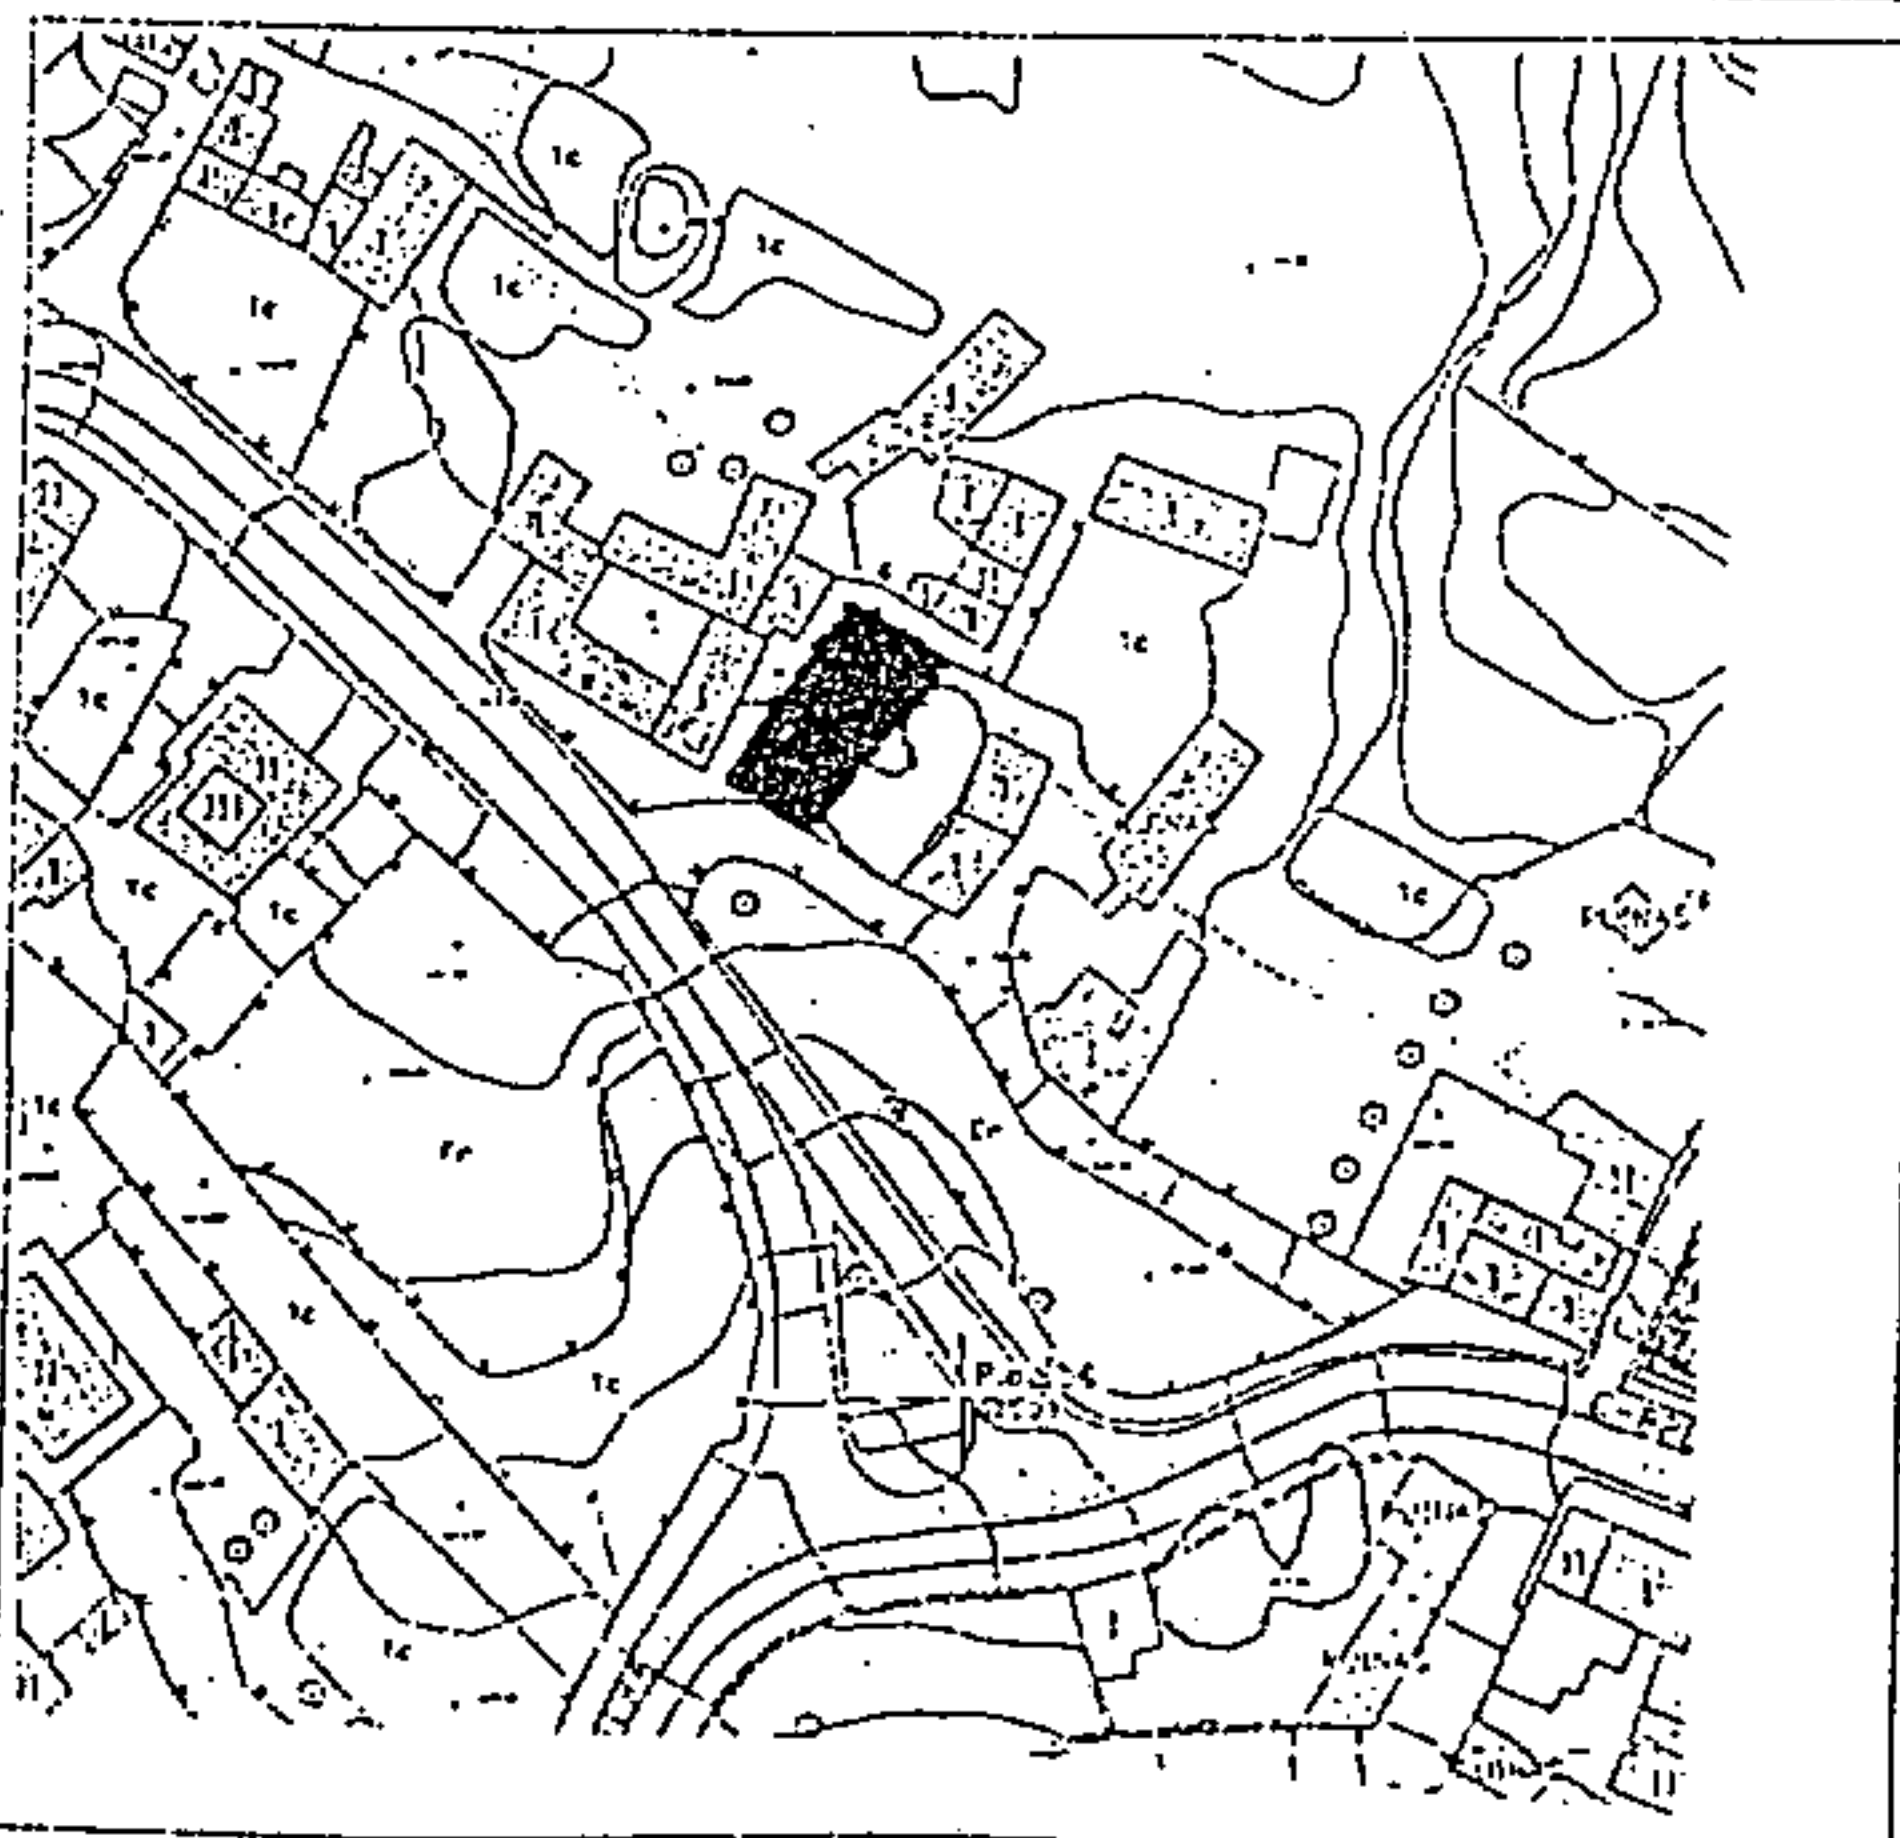
FOTOGRAFIA:

DIRECCION POSTAL: Calle Granero Nº 6

TIPO EDIFICATORIO: Rural, arquitectura primitiva

TIPO DE FACHADA: Plana con escasez de huecos

SISTEMA CONSTRUCTIVO: Muro de fábrica de piedra, cubierta de par-hilera.

MATERIALES: Piedra basáltica, teja

ESTADO DE CONSERVACION: Regular

NIVEL DE PROTECCION: Ambiental

INTERVENCIONES PERMITIDAS: Artículo 51 de la Ordenanza
