NORMAS SUBSIDIARIAS DE PLANEAMIENTO

EL TANQUE

TEXTO REFUNDIDO Julio 1998

CATÁLOGO

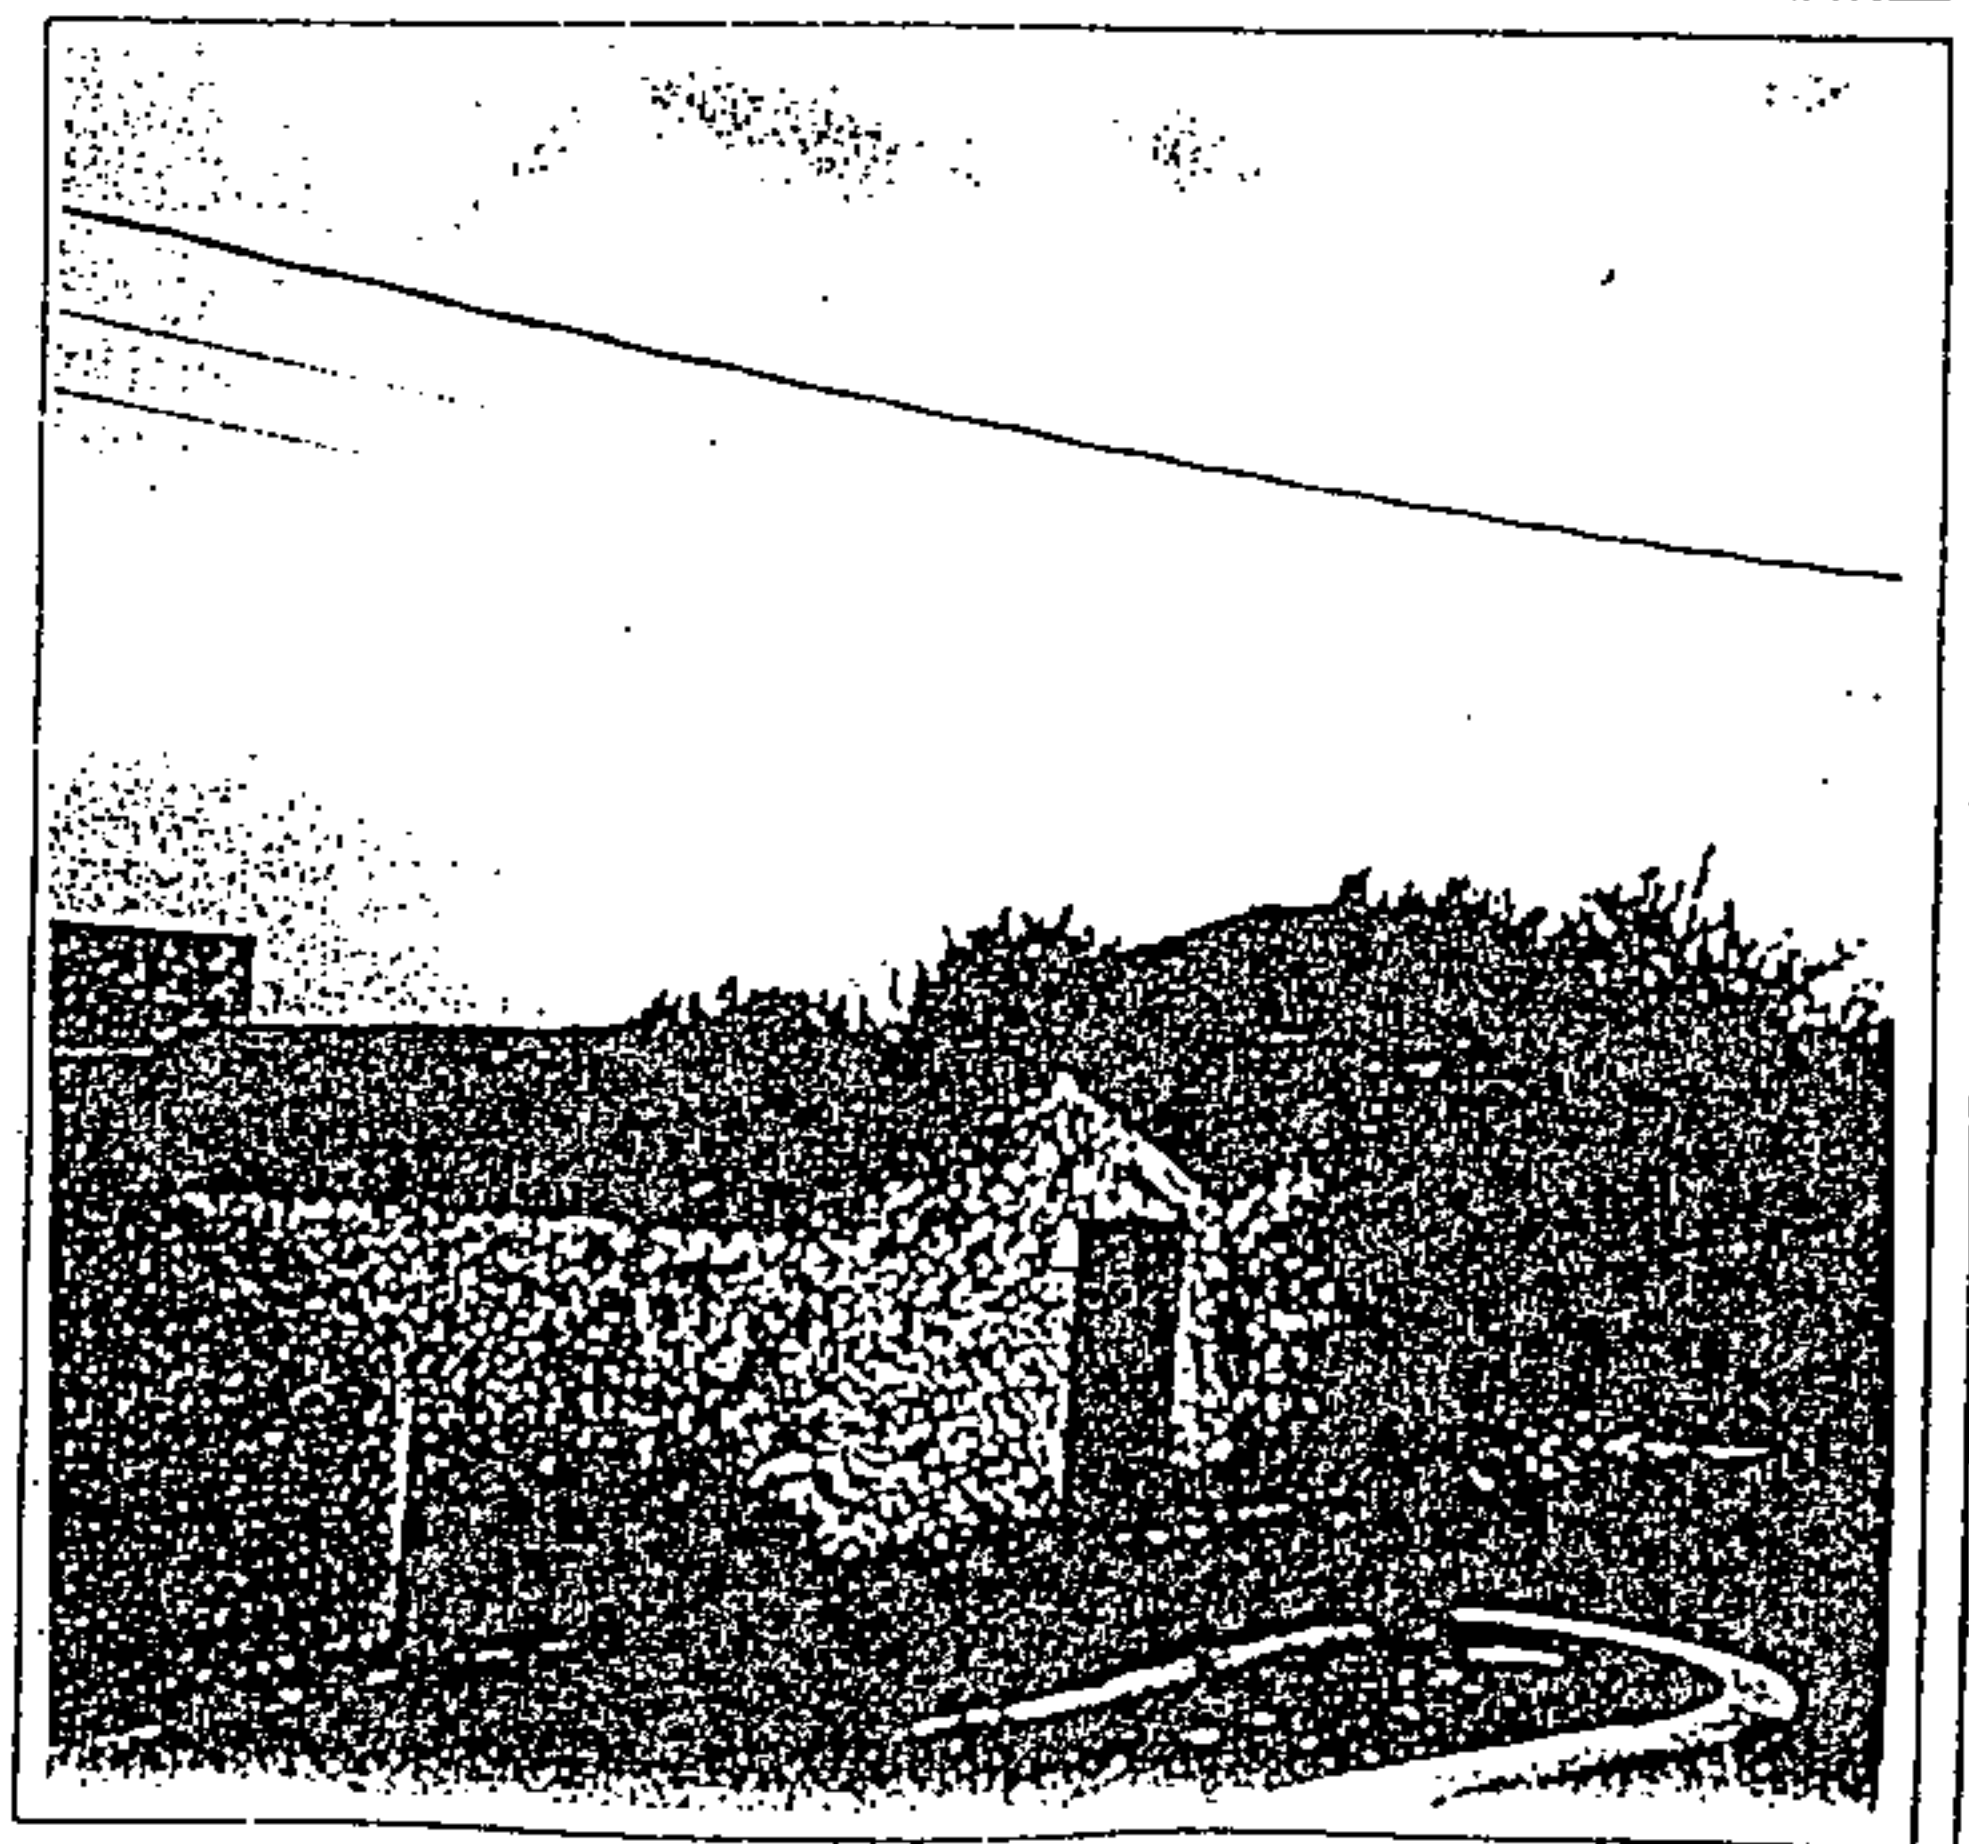
FOTOGRAFIA:

TIPO EDIFICATORIO: Rural, arquitectura primitiva

TIPO DE FACHADA: Plana con escasez de huecos

SISTEMA CONSTRUCTIVO: Muro de fábrica de piedra, cubierta de par-hilera.

MATERIALES: Piedra basáltica, teja

ESTADO DE CONSERVACION: Regular

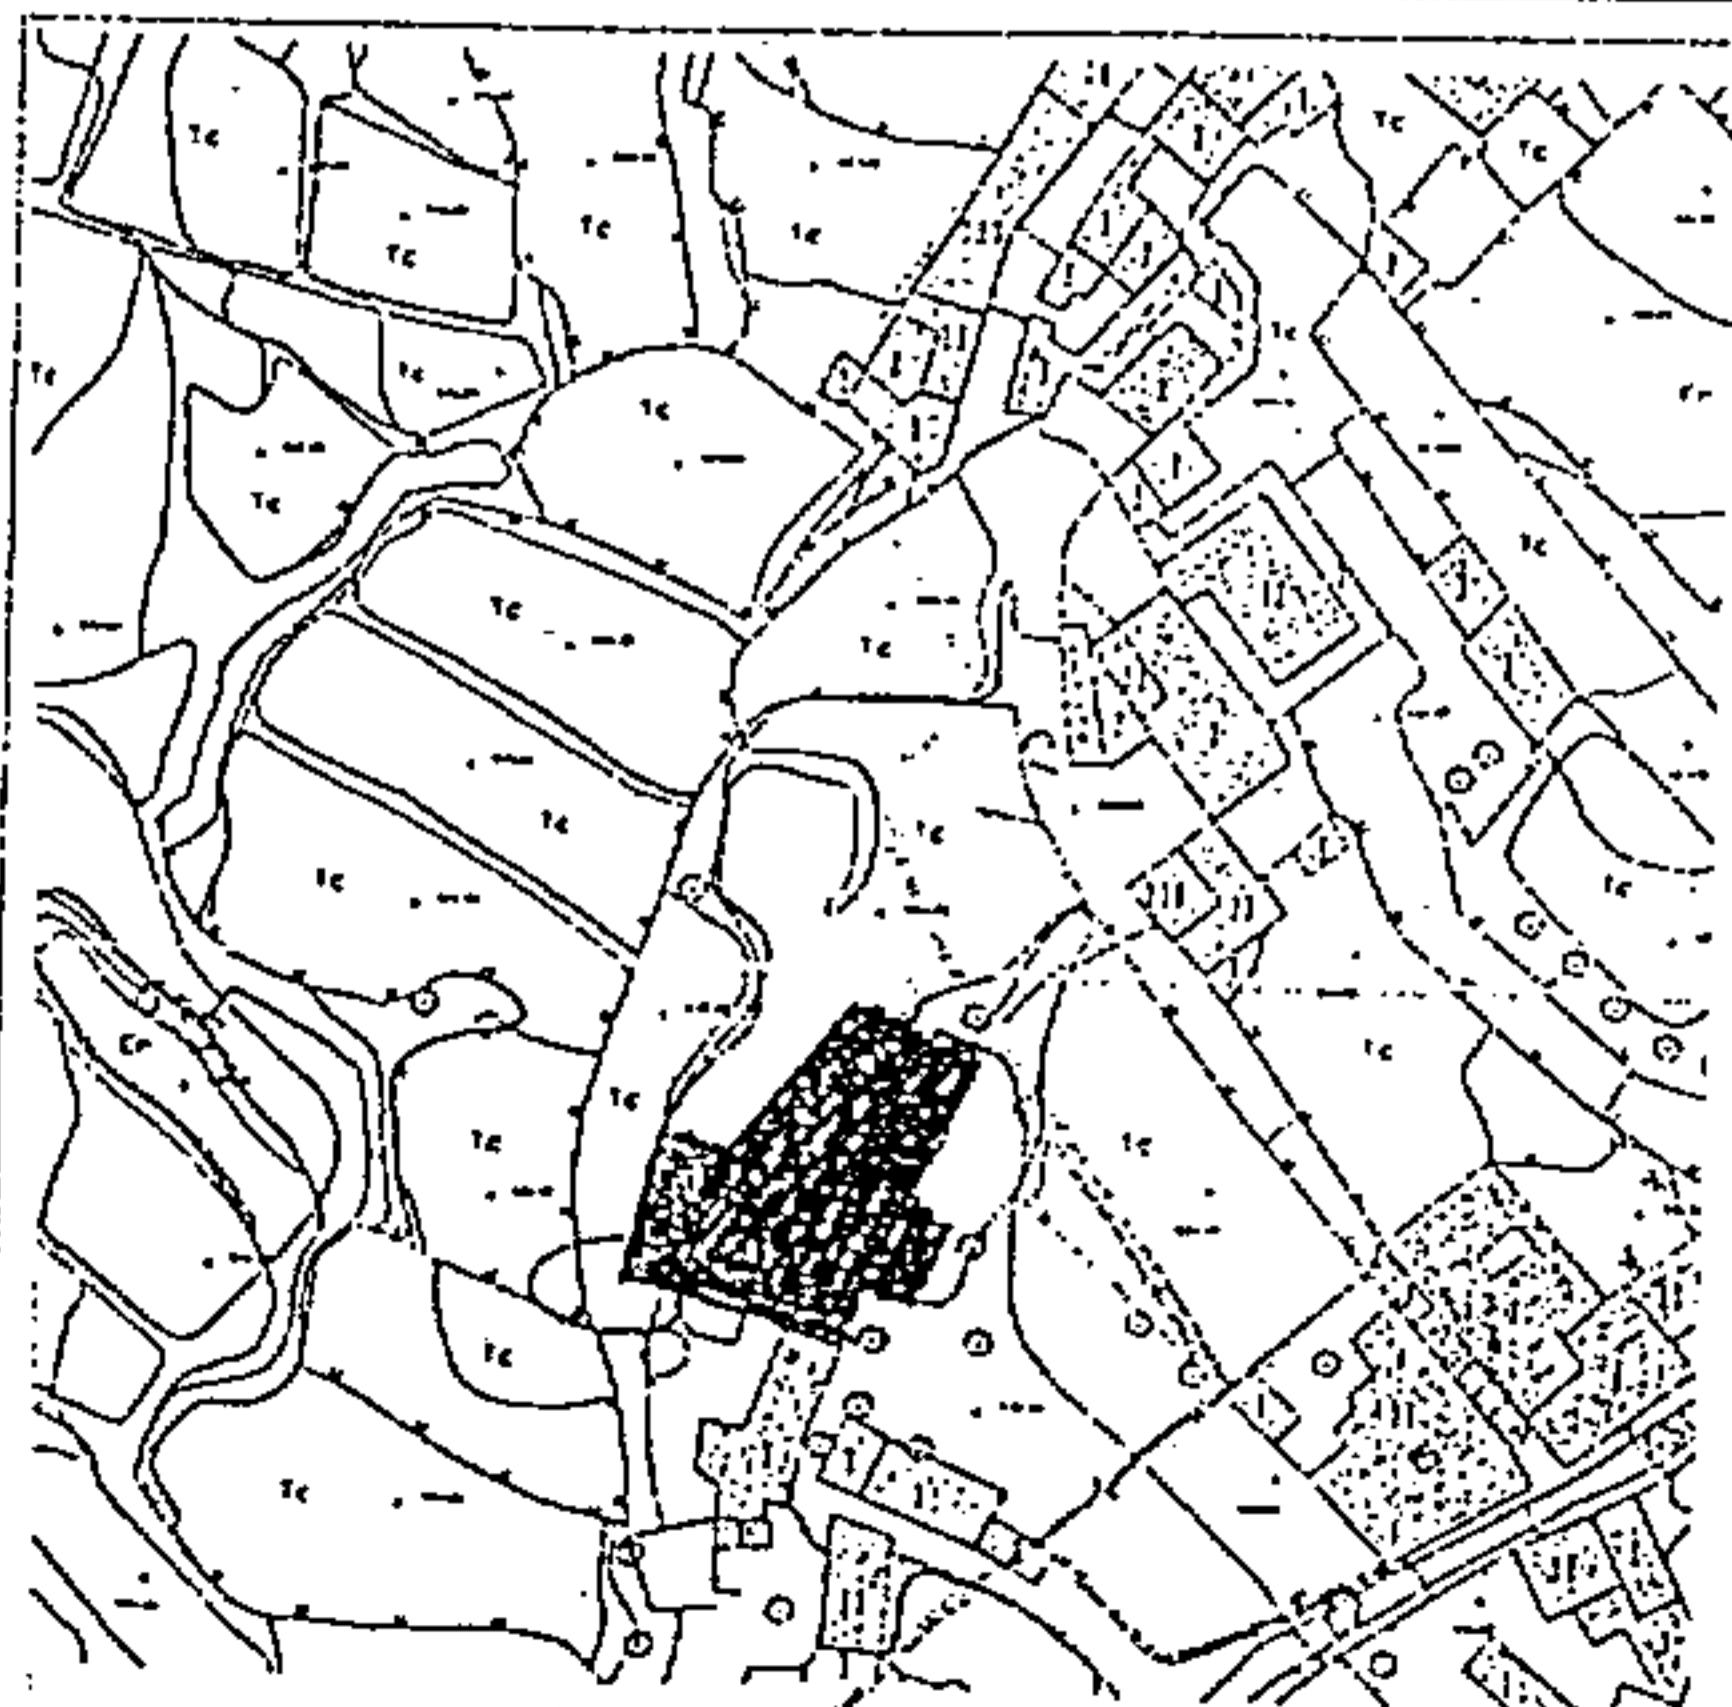
FOTOGRAFIA:

DIRECCION POSTAL: Calle la Asomada Nº 6

TIPO EDIFICATORIO: Conjunto de edificación agraria.

TIPO DE FACHADA: Plana

SISTEMA CONSTRUCTIVO: Muros de carga, cubiertas inclinadas de madera

MATERIALES: Piedra de cantera, tejas

ESTADO DE CONSERVACION: Regular

NIVEL DE PROTECCION: Ambiental

INTERVENCIONES PERMITIDAS: Artículo 51 de la Ordenanza

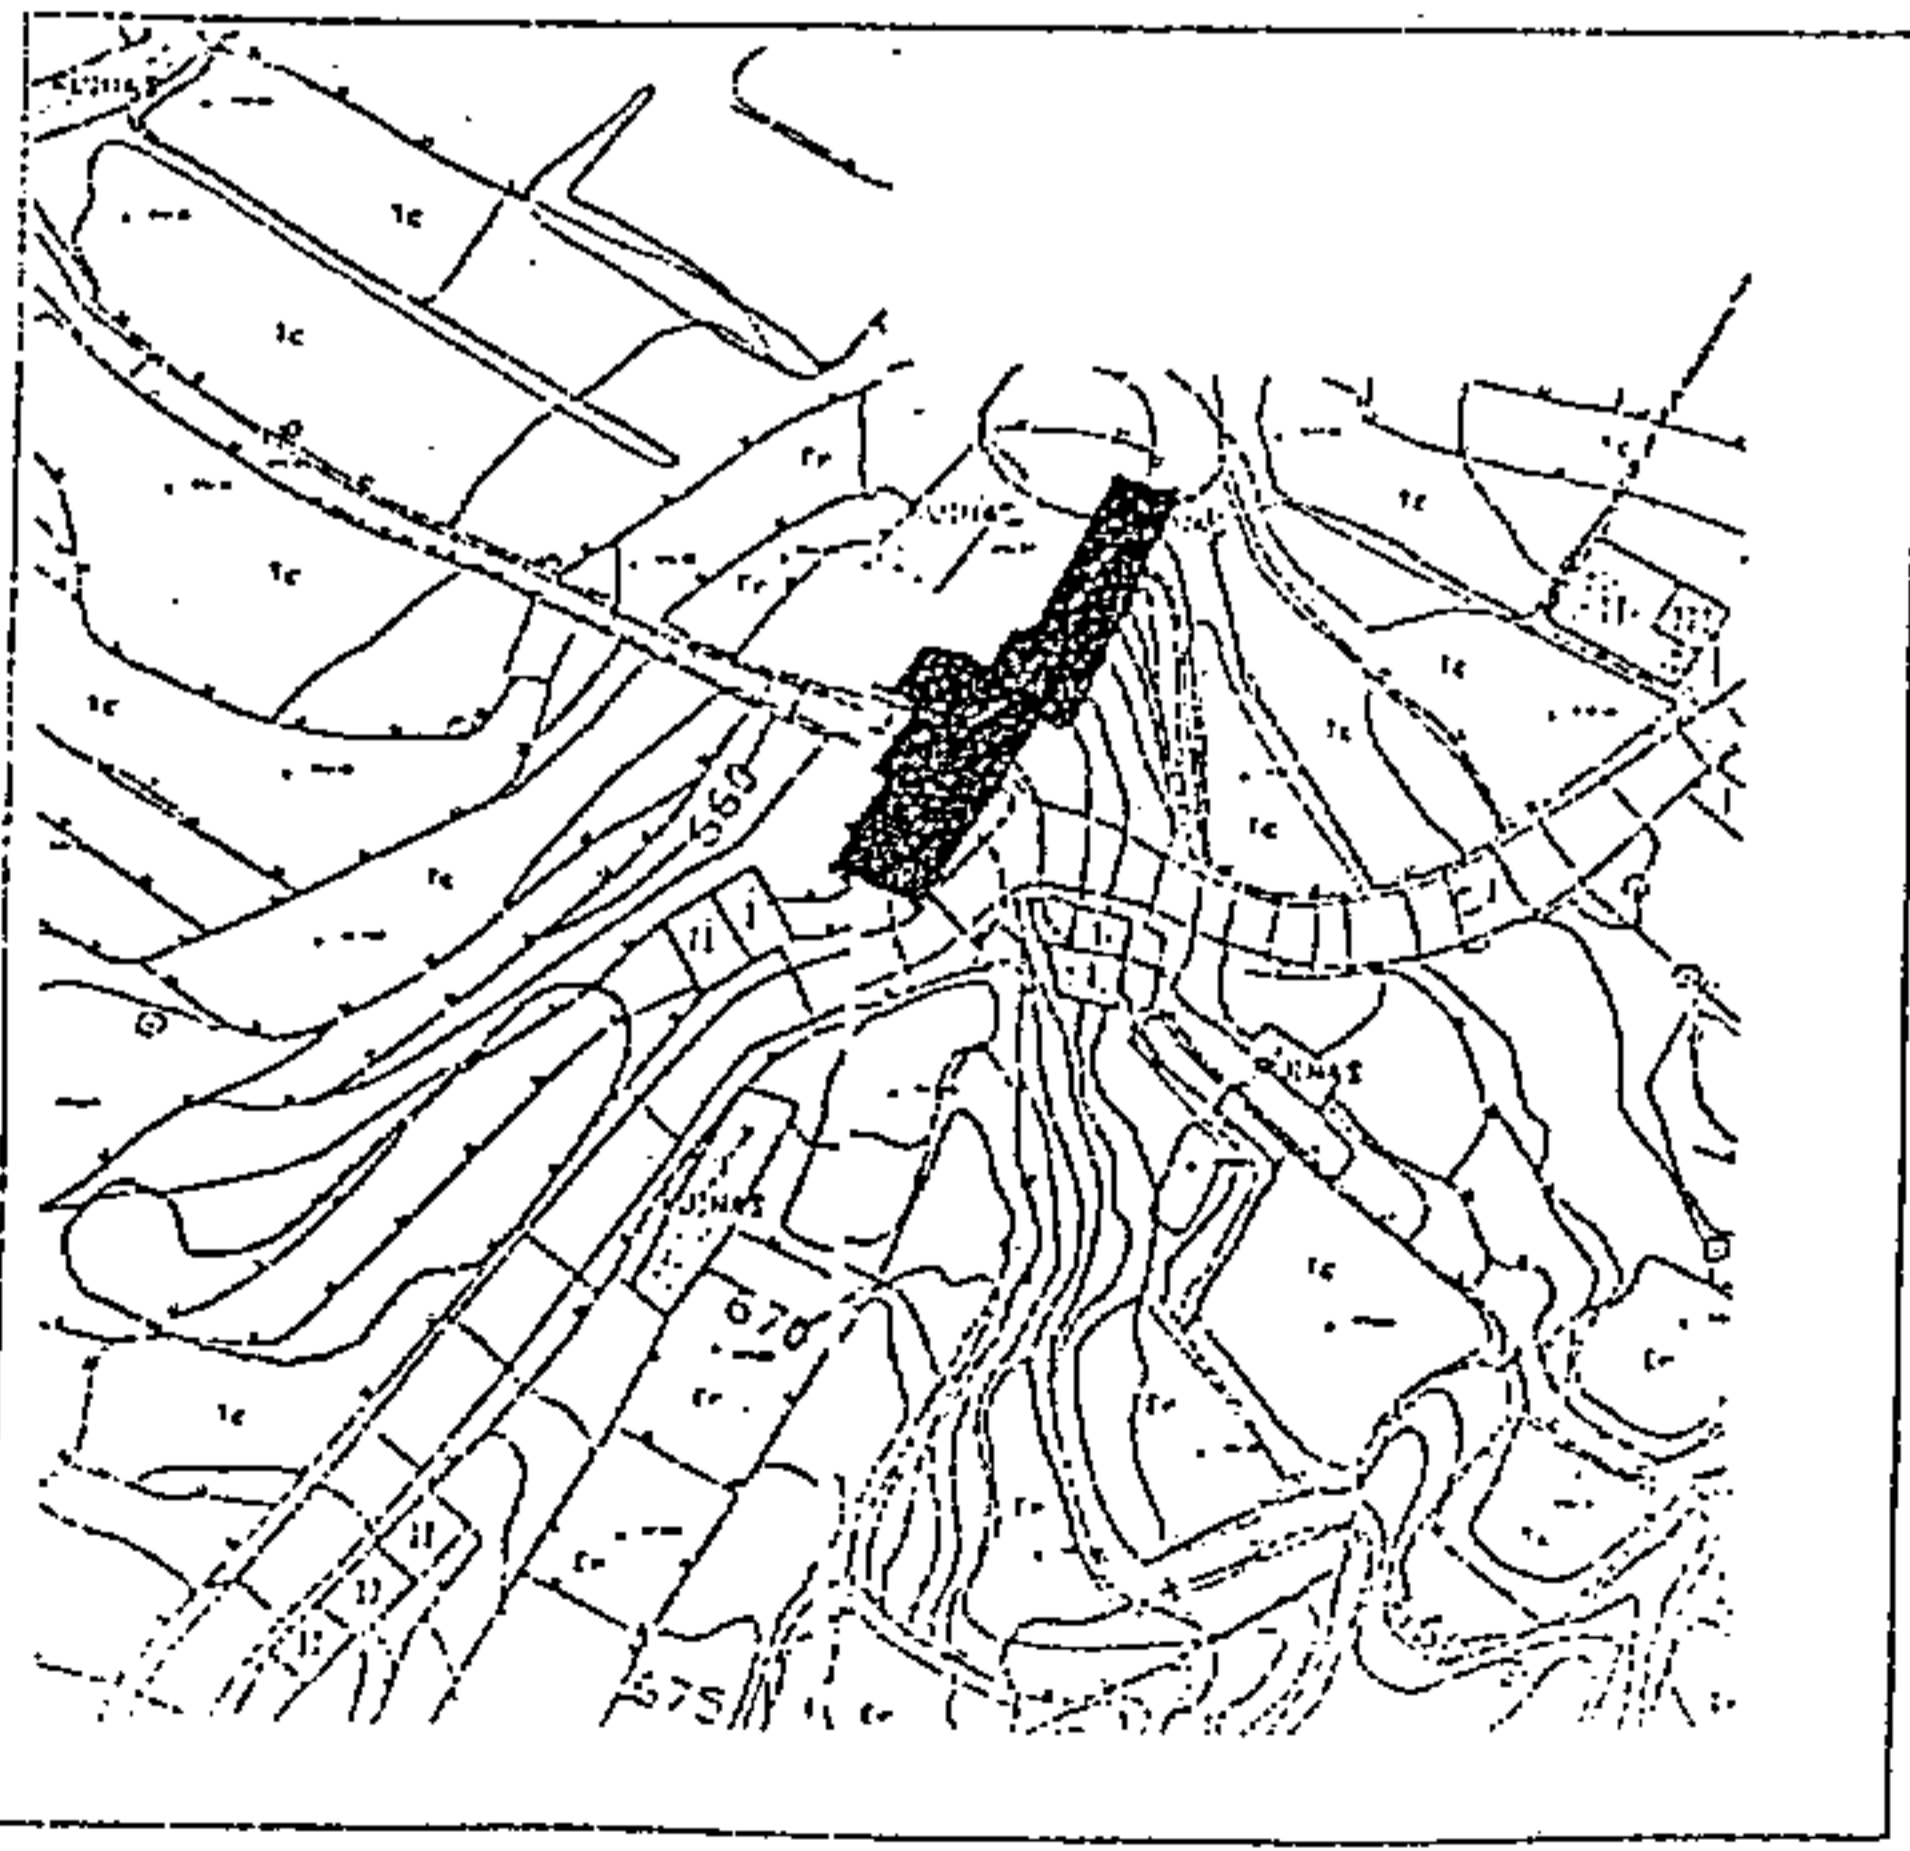
FOTOGRAFIA:

DIRECCION POSTAL: Calle La Asomada Nº18

TIPO EDIFICATORIO: Agrupación de vivienda rural

TIPO DE FACHADA: Plana

SISTEMA CONSTRUCTIVO: Muro de carga, cubiertas inclinadas

MATERIALES: Muros de carga, revoco, teja, carpintería de madera

ESTADO DE CONSERVACION: Regular

INTERES: Vivienda agraria datada siglo XVI, interés hist

NIVEL DE PROTECCION: Integral

INTERVENCIONES PERMITIDAS: Artículo 50 de las Ordenanzas

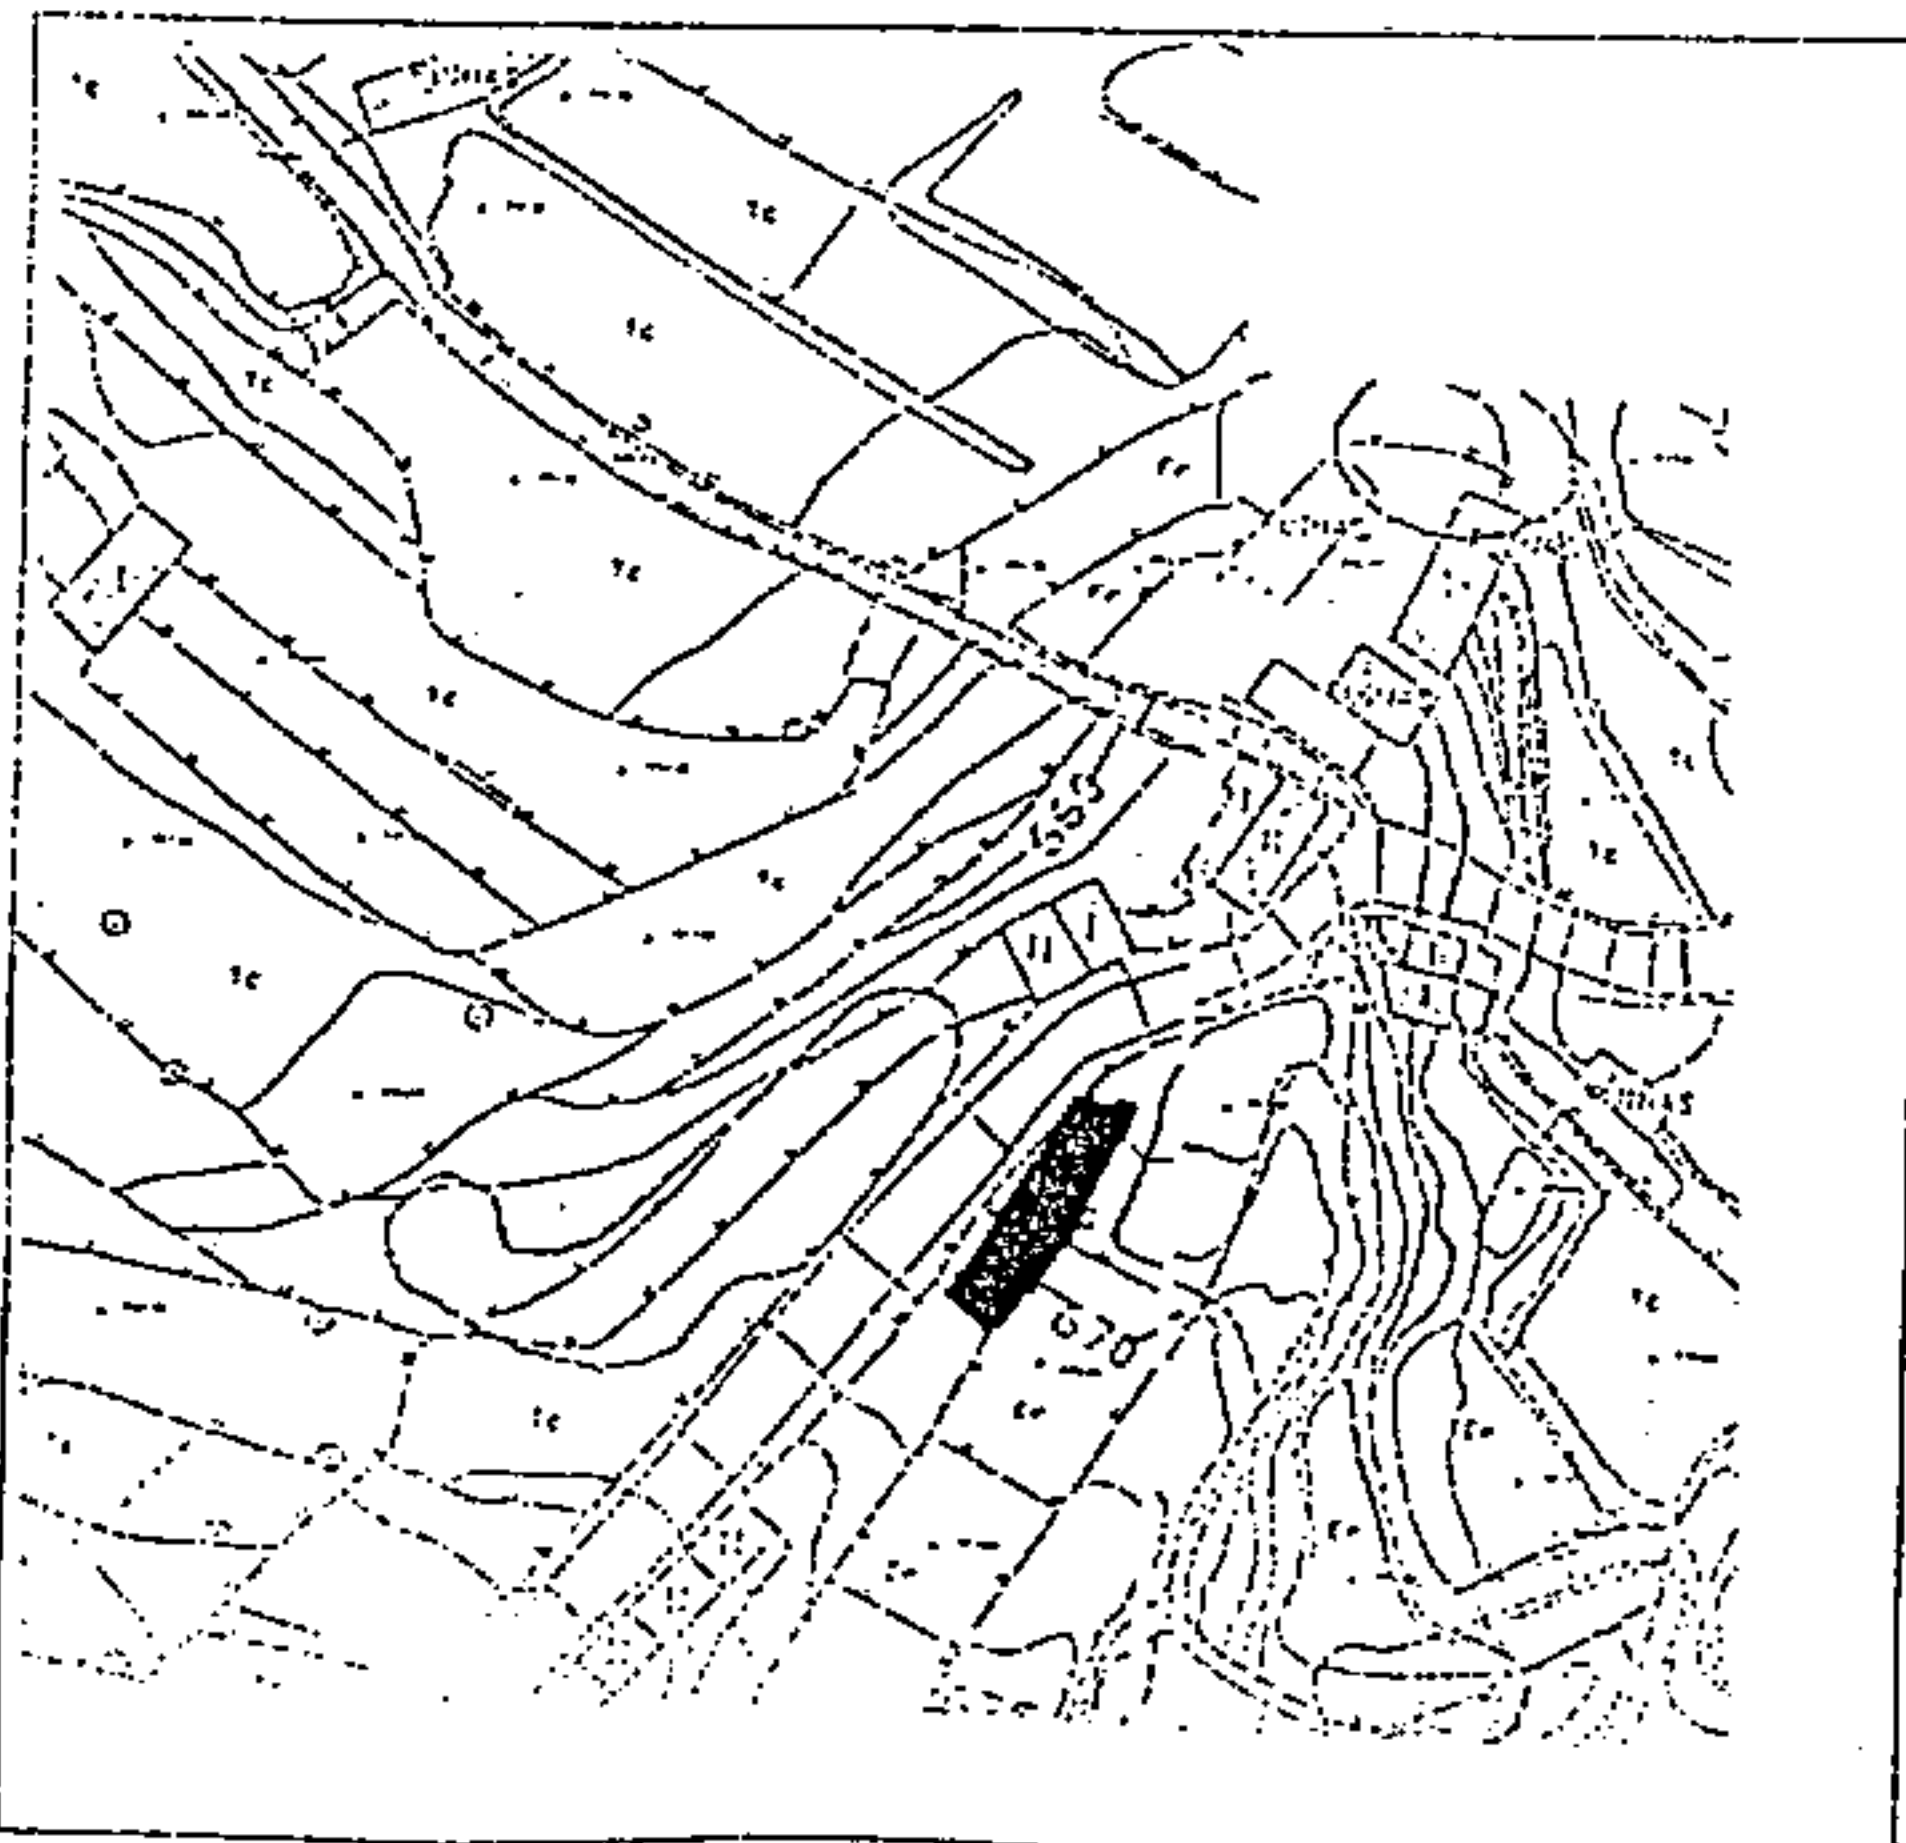
FOTOGRAFIA:

DIRECCION POSTAL: Calle La Asomada Nº 17

TIPO EDIFICATORIO: Uña nave, dos plantas

TIPO DE FACHADA: Plana con correspondencia de huecos

SISTEMA CONSTRUCTIVO: Muros de carga, cubiertas a cuatro aguas

MATERIALES: Fábrica de piedra, carpintería de madera, teja y revoco

ESTADO DE CONSERVACION: Regular

NIVEL DE PROTECCION: Ambiental

INTERVENCIONES PERMITIDAS: Artículo 51 de la Ordenanza

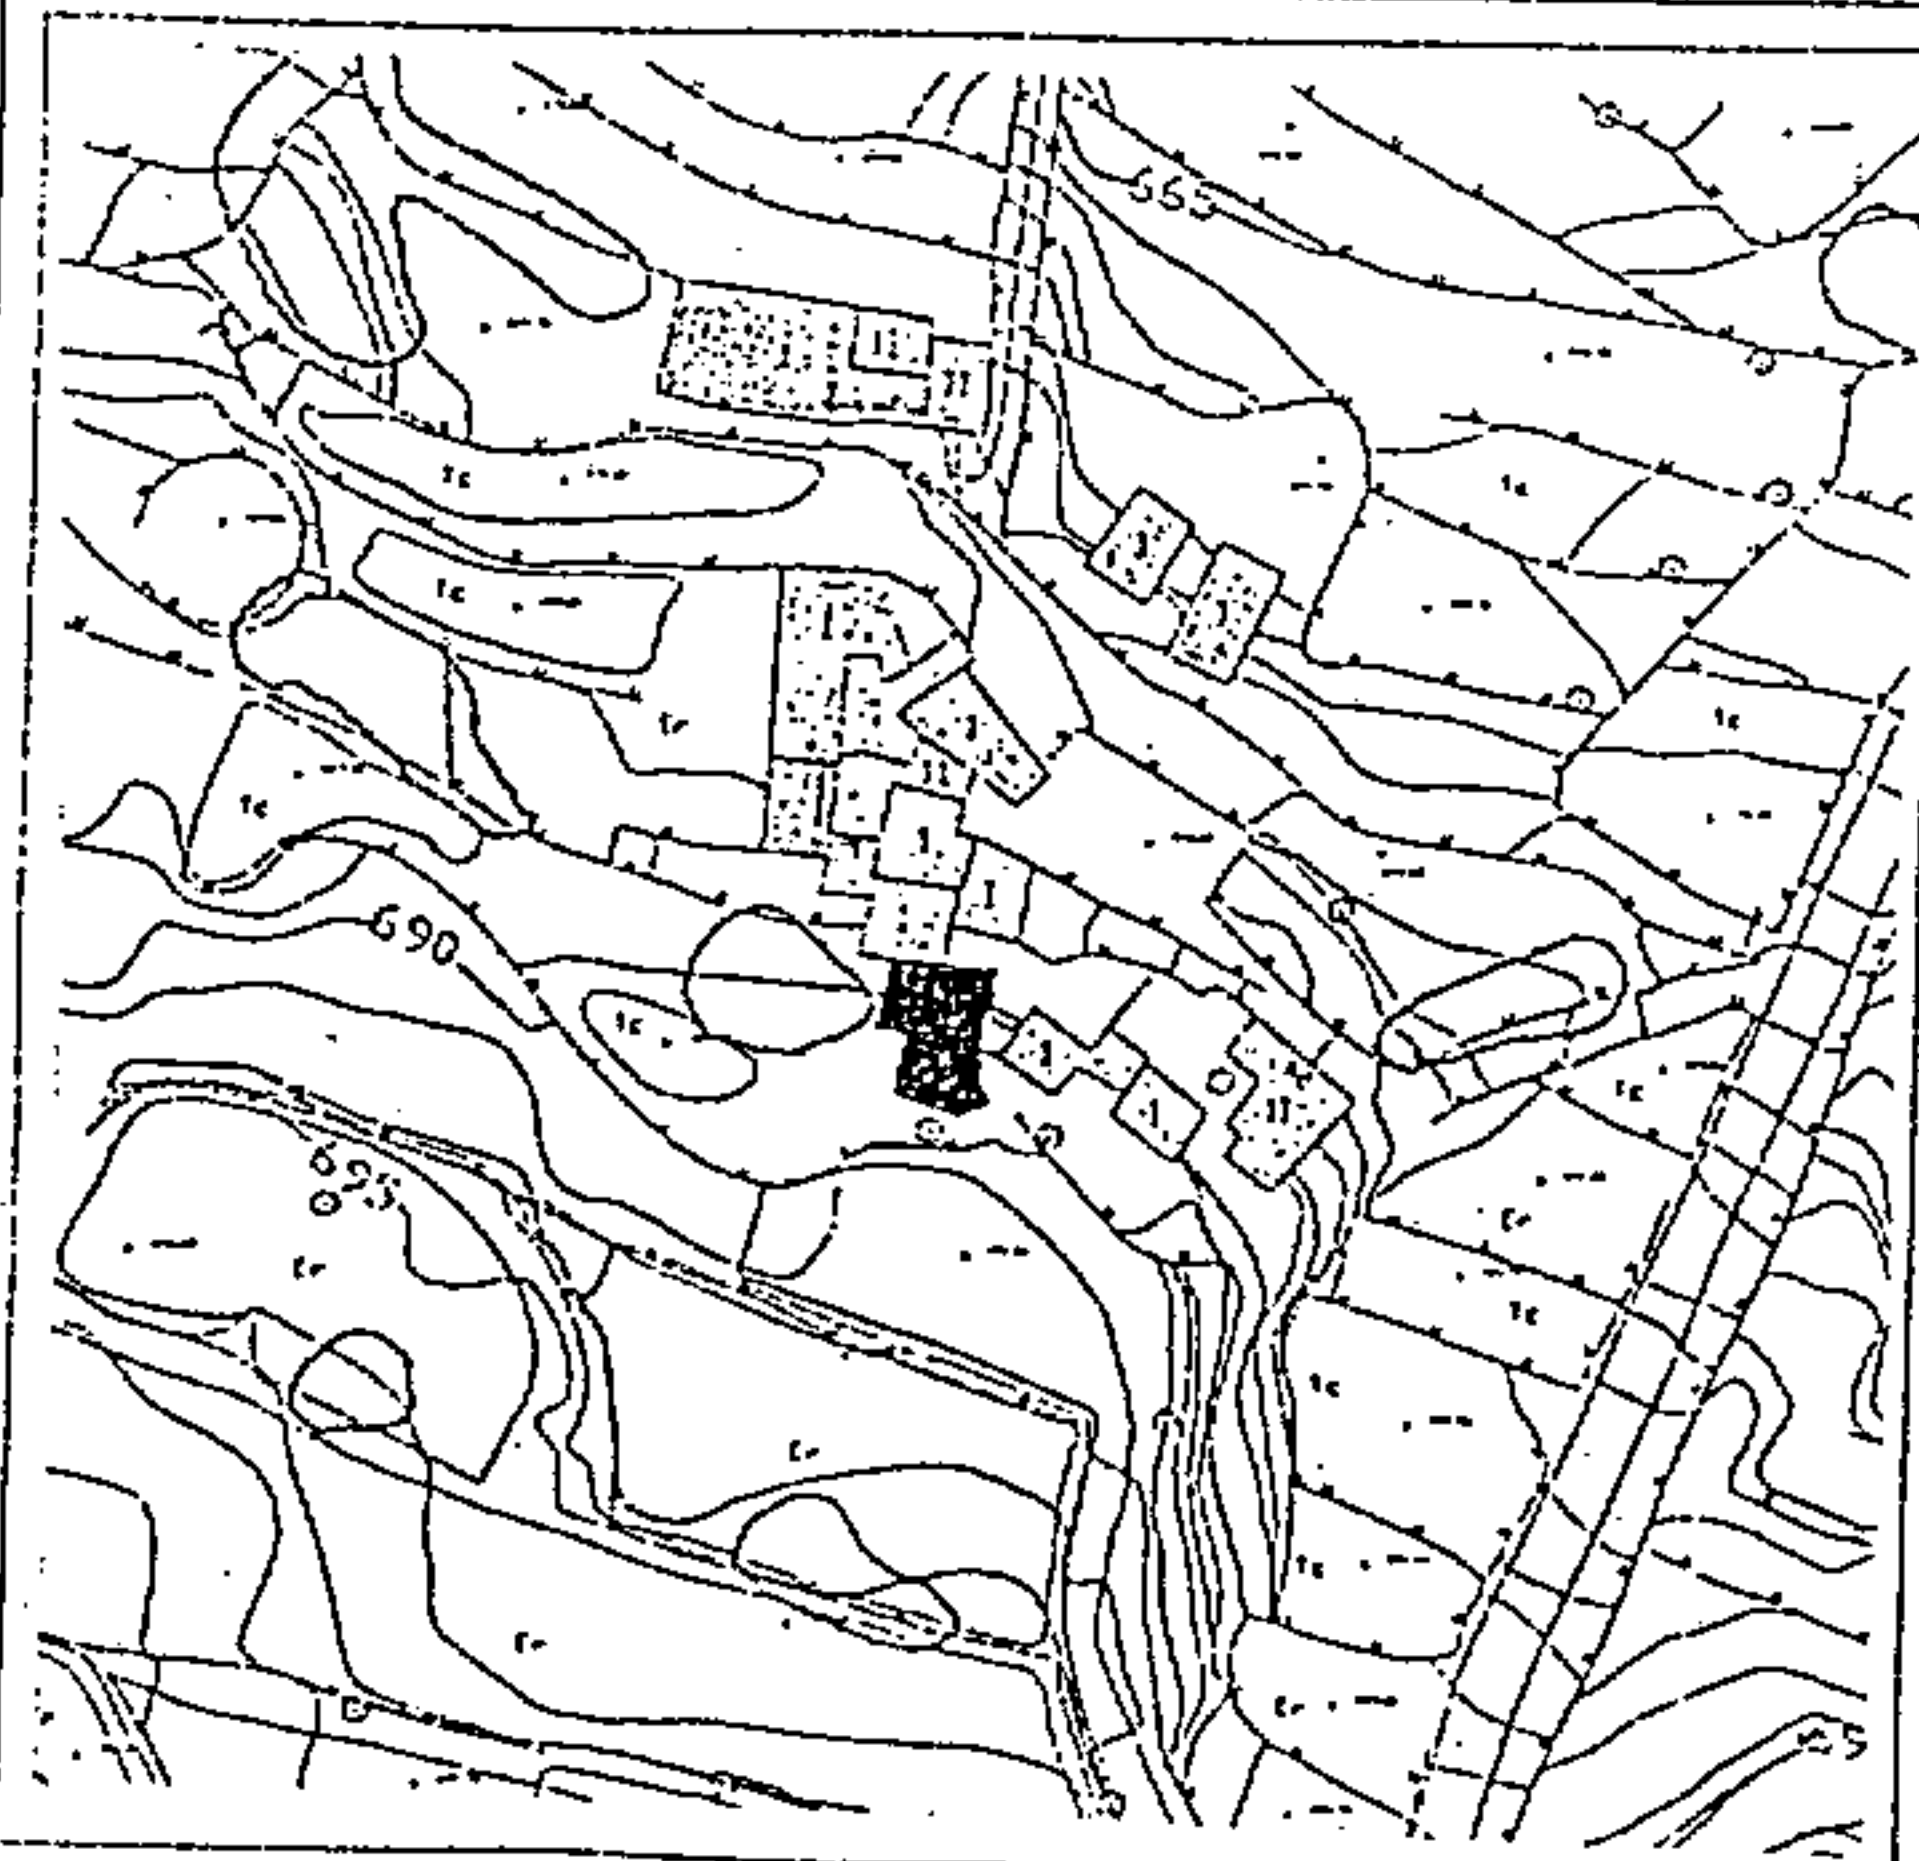
FOTOGRAFIA:

DATOS: CASA DE LOS CAPITANES
DIRECCION POSTAL: Calle La Asomada Nº 30
REFERENCIA CATASTRAL: 50001/50002
PROPIETARIO: Salvador Grillo Lorenzo

TIPO EDIFICATORIO: Nave aislada, cubierta cuatro aguas
TIPO DE FACHADA: Plana con balcón y escalera adosada a la misma
SISTEMA CONSTRUCTIVO: Muros de carga, forjados planos y cubierta cuatro agu
MATERIALES: Piedra basáltica, carpintería en madera, teja
USO ACTUAL: Sin uso
ESTADO DE CONSERVACION: Malo

INTERES: Caracterización del medio rural
NIVEL DE PROTECCION: Ambiental
INTERVENCIONES PERMITIDAS: Artículo 51 de la Ordenanza

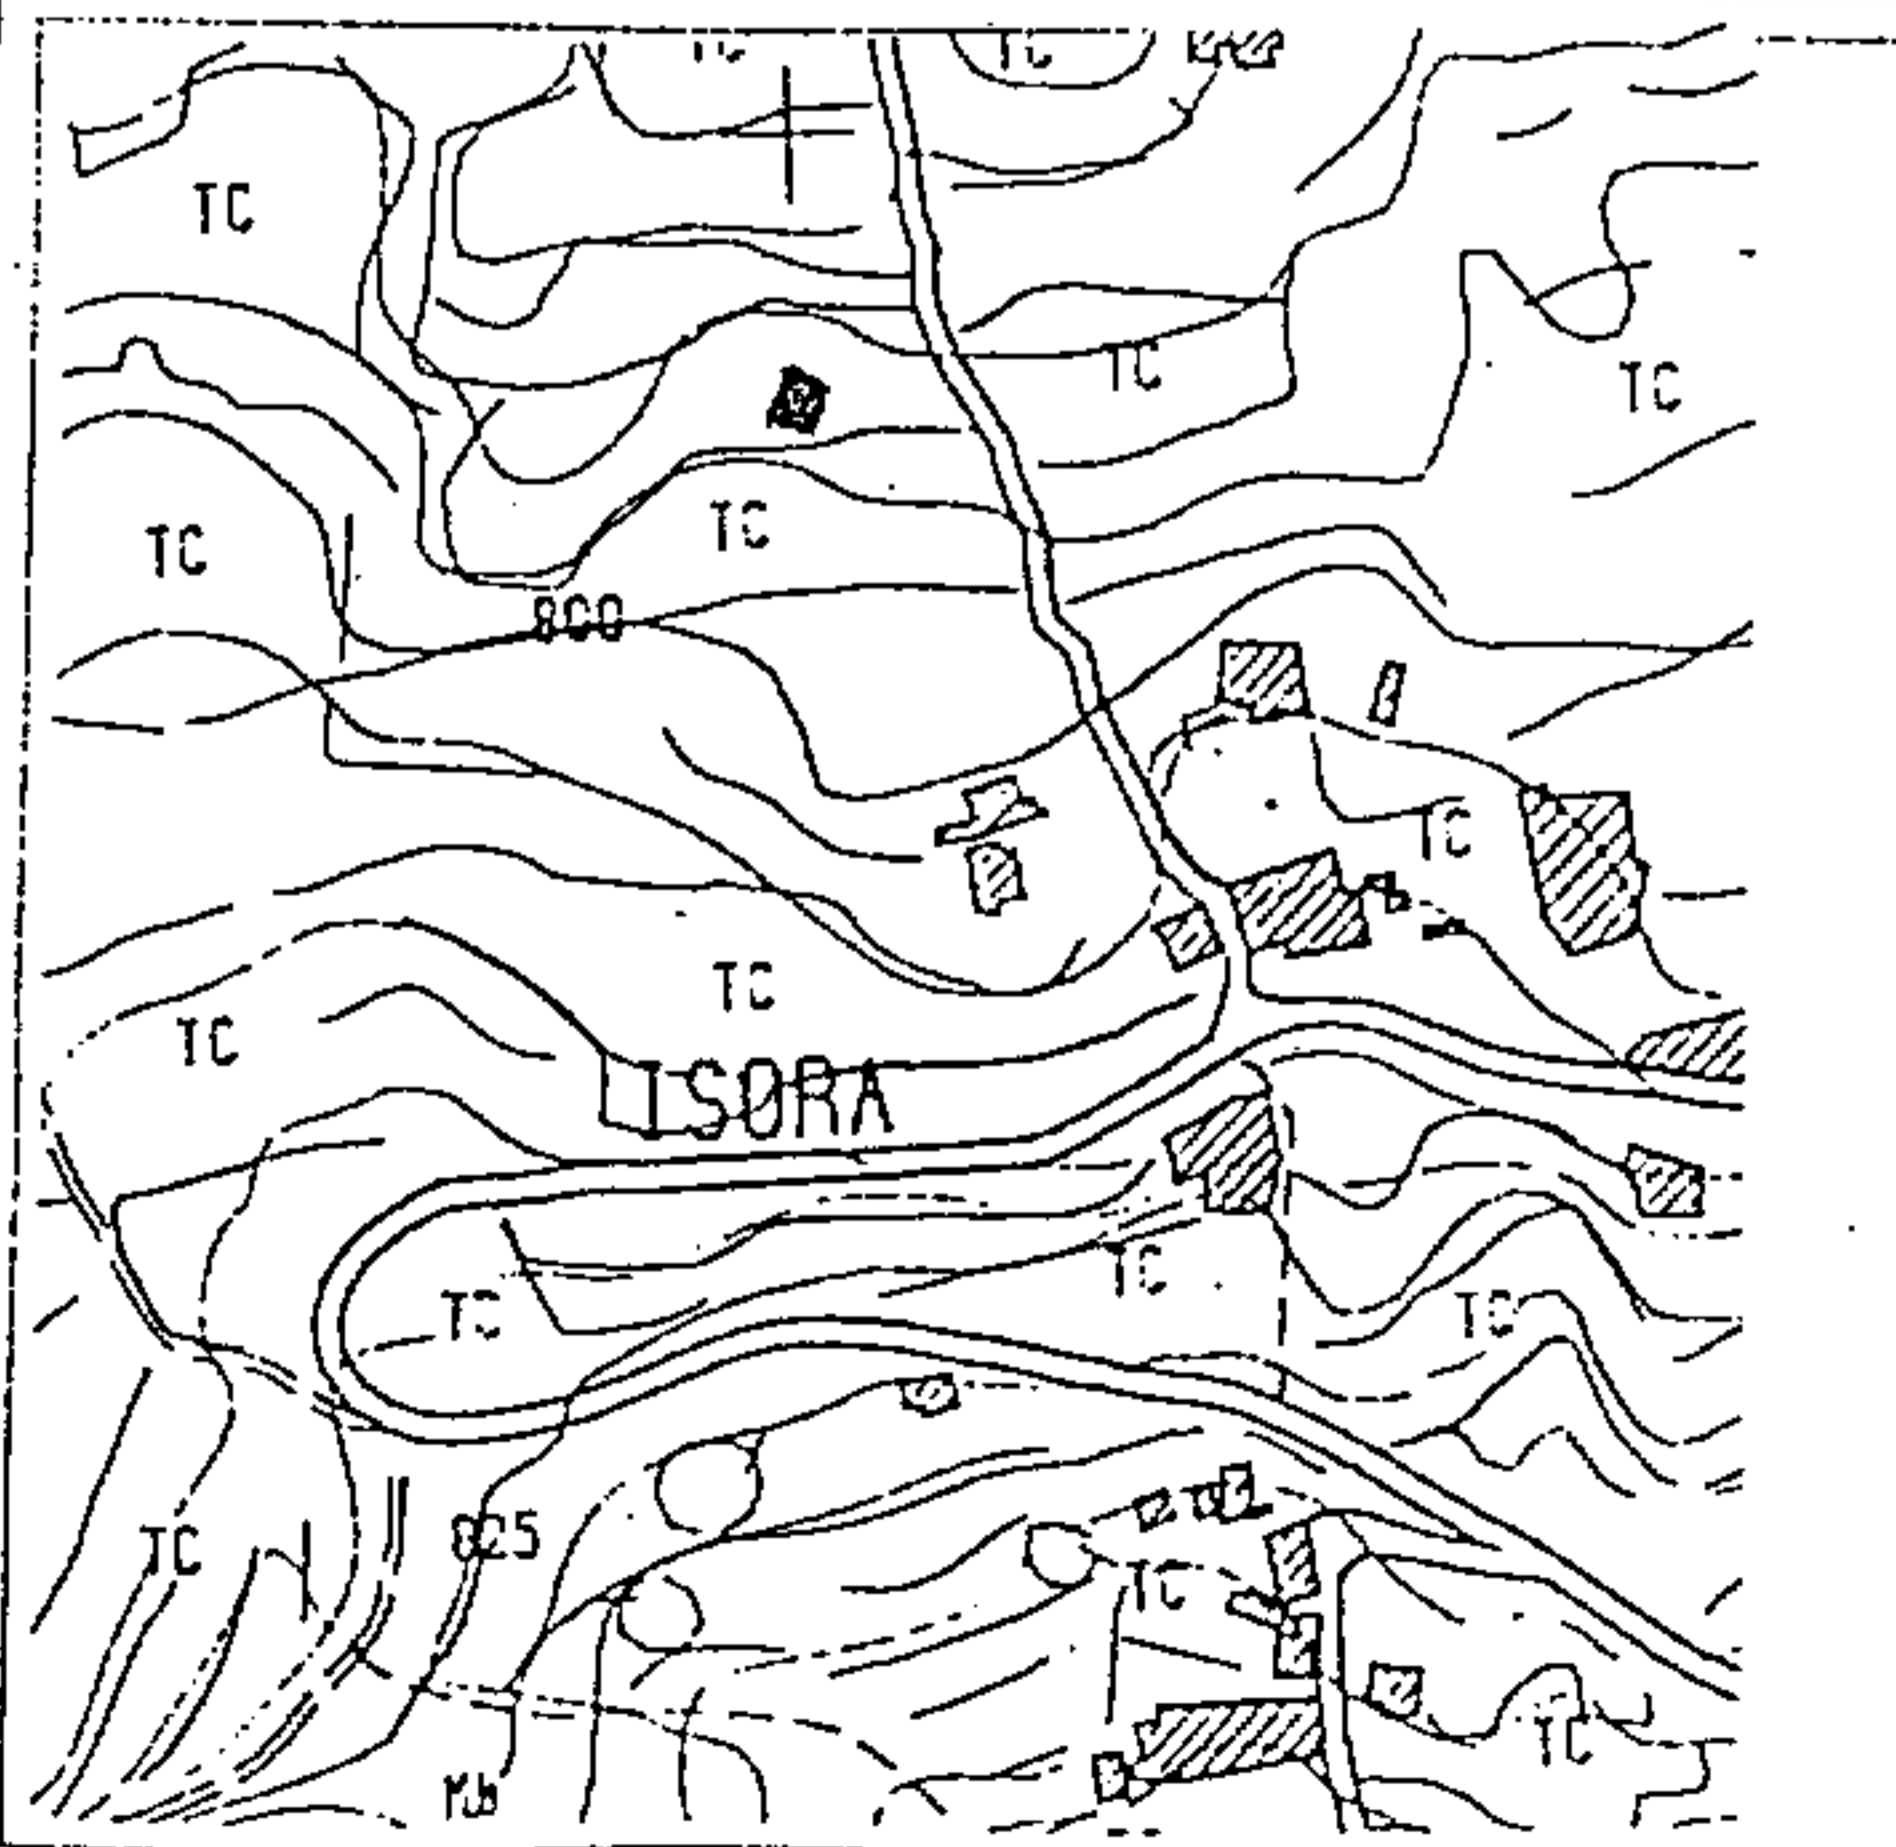
FOTOGRAFIA:

DIRECCION POSTAL: Calle Rosa Vieja Nº 6

TIPO EDIFICATORIO: Aislada cuatro aguas con patio interior

TIPO DE FACHADA: Plana con corredor de madera

SISTEMA CONSTRUCTIVO: Muro de carga, cubierta inclinada

MATERIALES: Piedra basáltica, madera de pizapo

ESTADO DE CONSERVACION: Regular

NIVEL DE PROTECCION: Ambiental

INTERVENCIONES PERMITIDAS: Artículo 51 según las Ordenanzas
