NORMAS SUBSIDIARIAS DE PLANEAMIENTO

EL TANQUE

TEXTO REFUNDIDO Julio 1998

CATÁLOGO

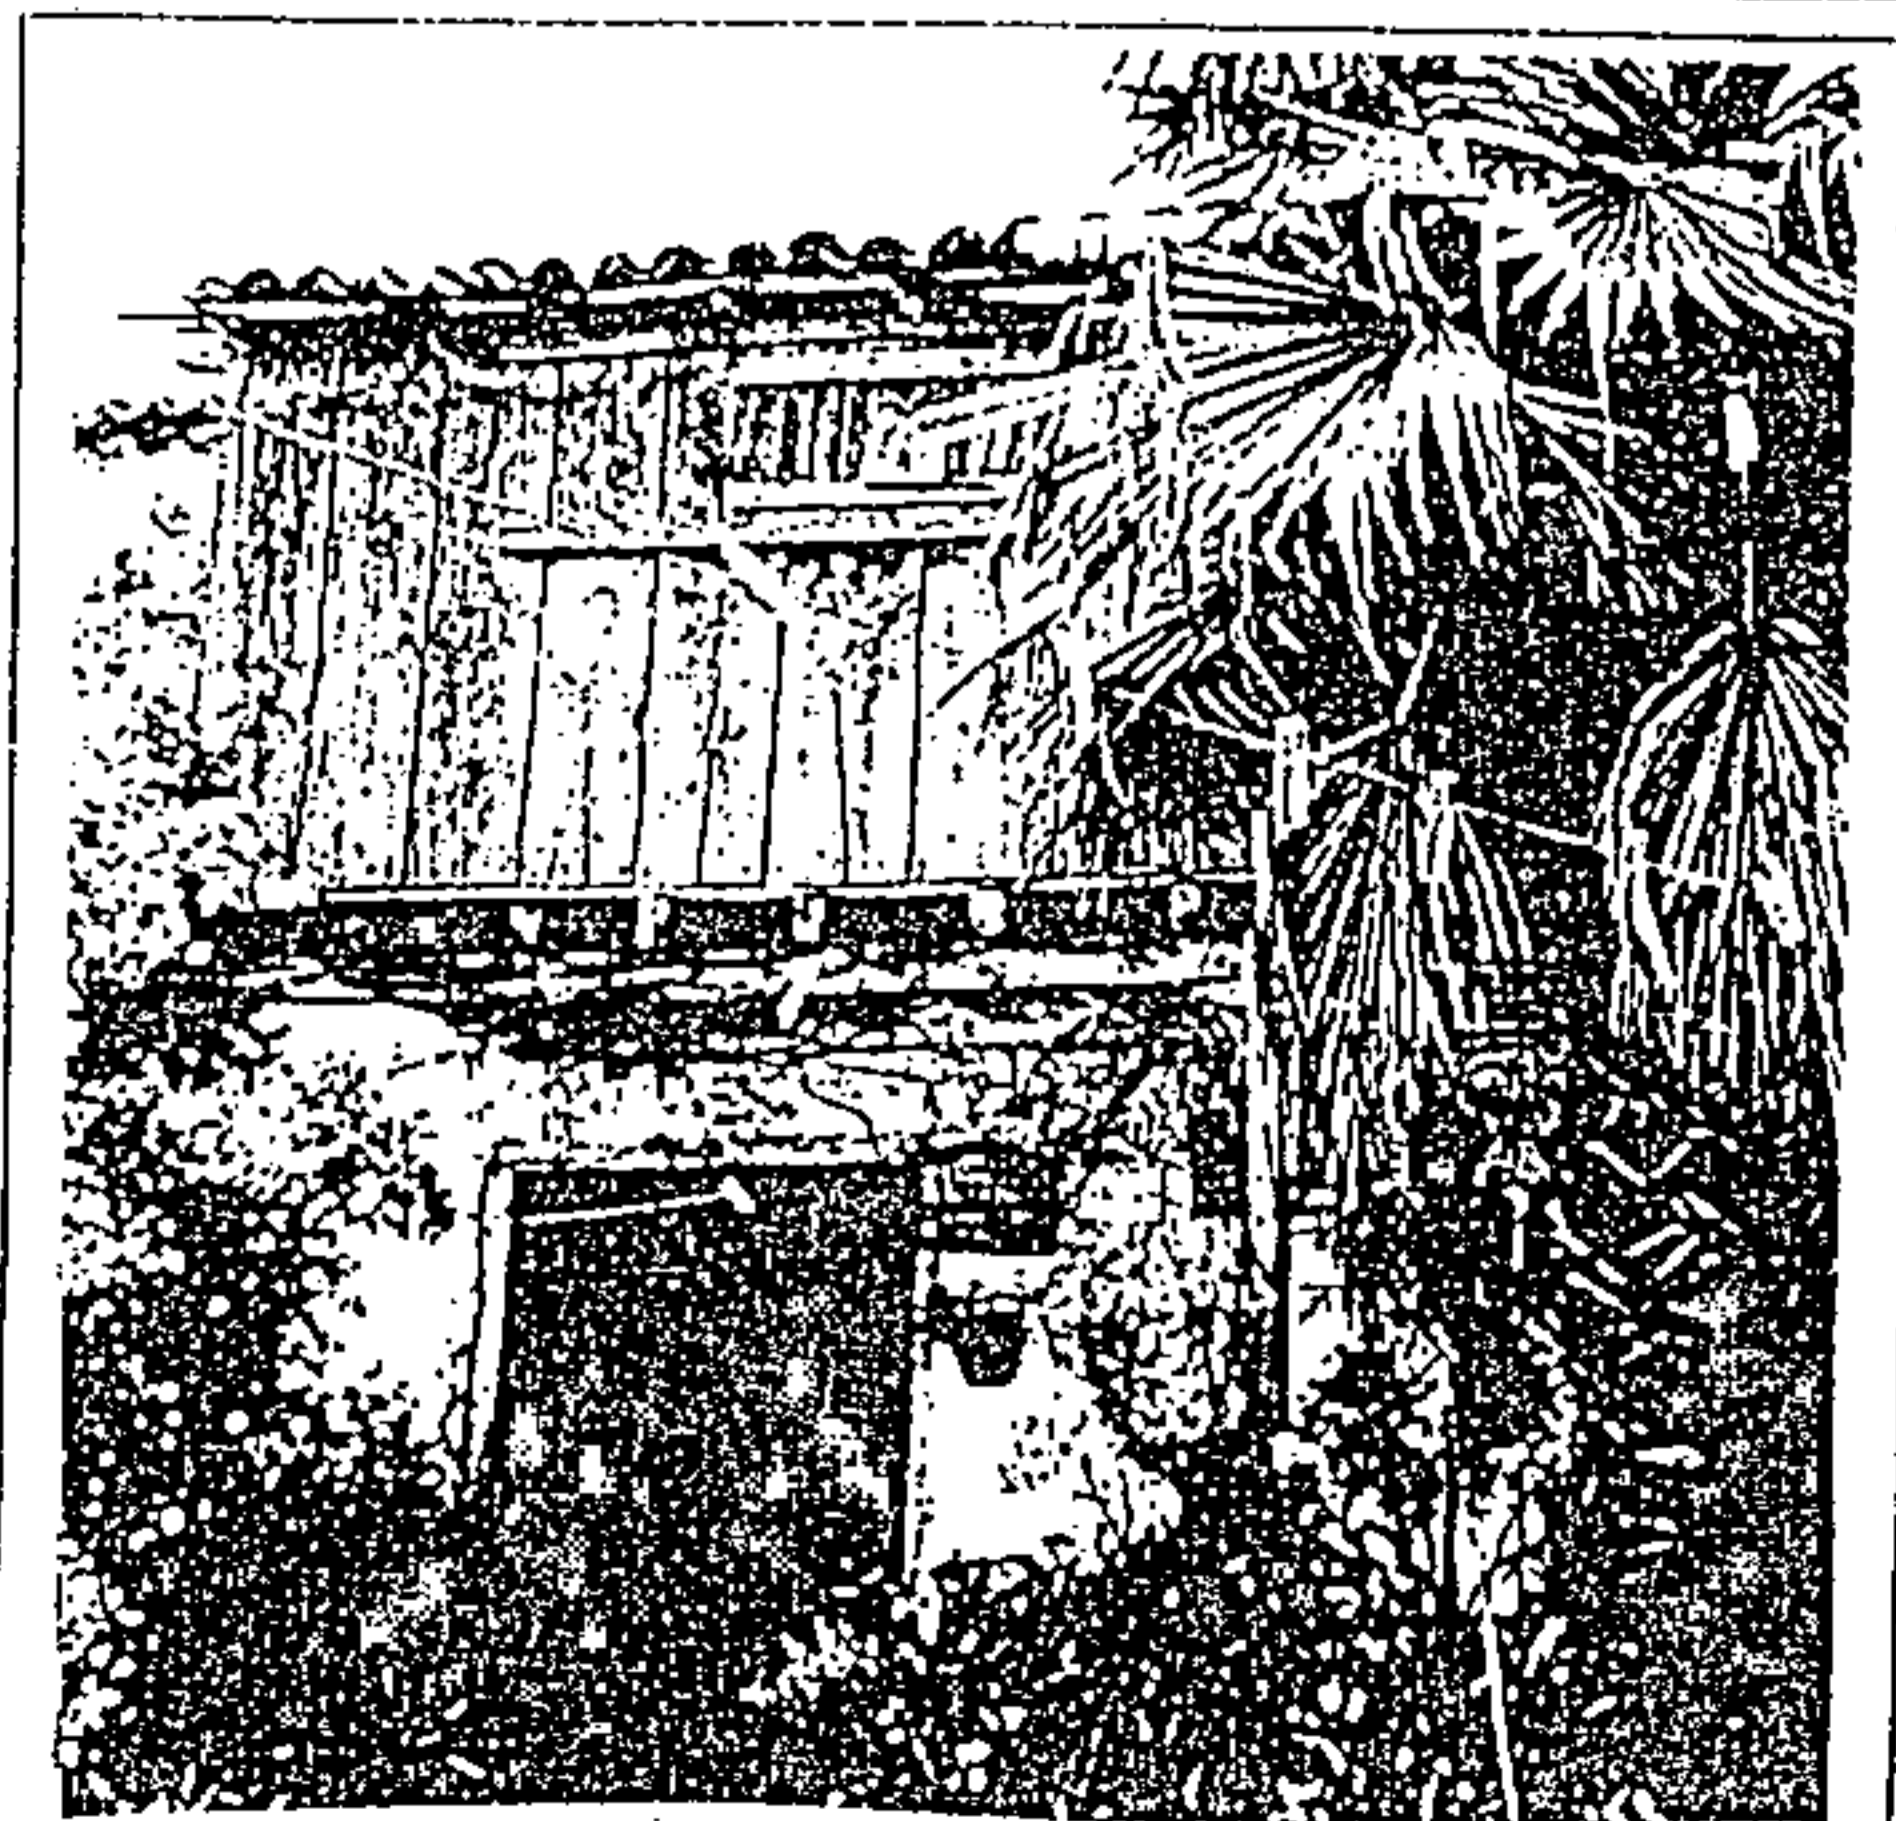
FOTOGRAFIA:

TIPO EDIFICATORIO: Aislada cuatro aguas con patio interior

TIPO DE FACHADA: Plana con corredor de madera

SISTEMA CONSTRUCTIVO: Muro de carga, cubierta inclinada

MATERIALES: Piedra basáltica, madera de pizapo

ESTADO DE CONSERVACION: Regular

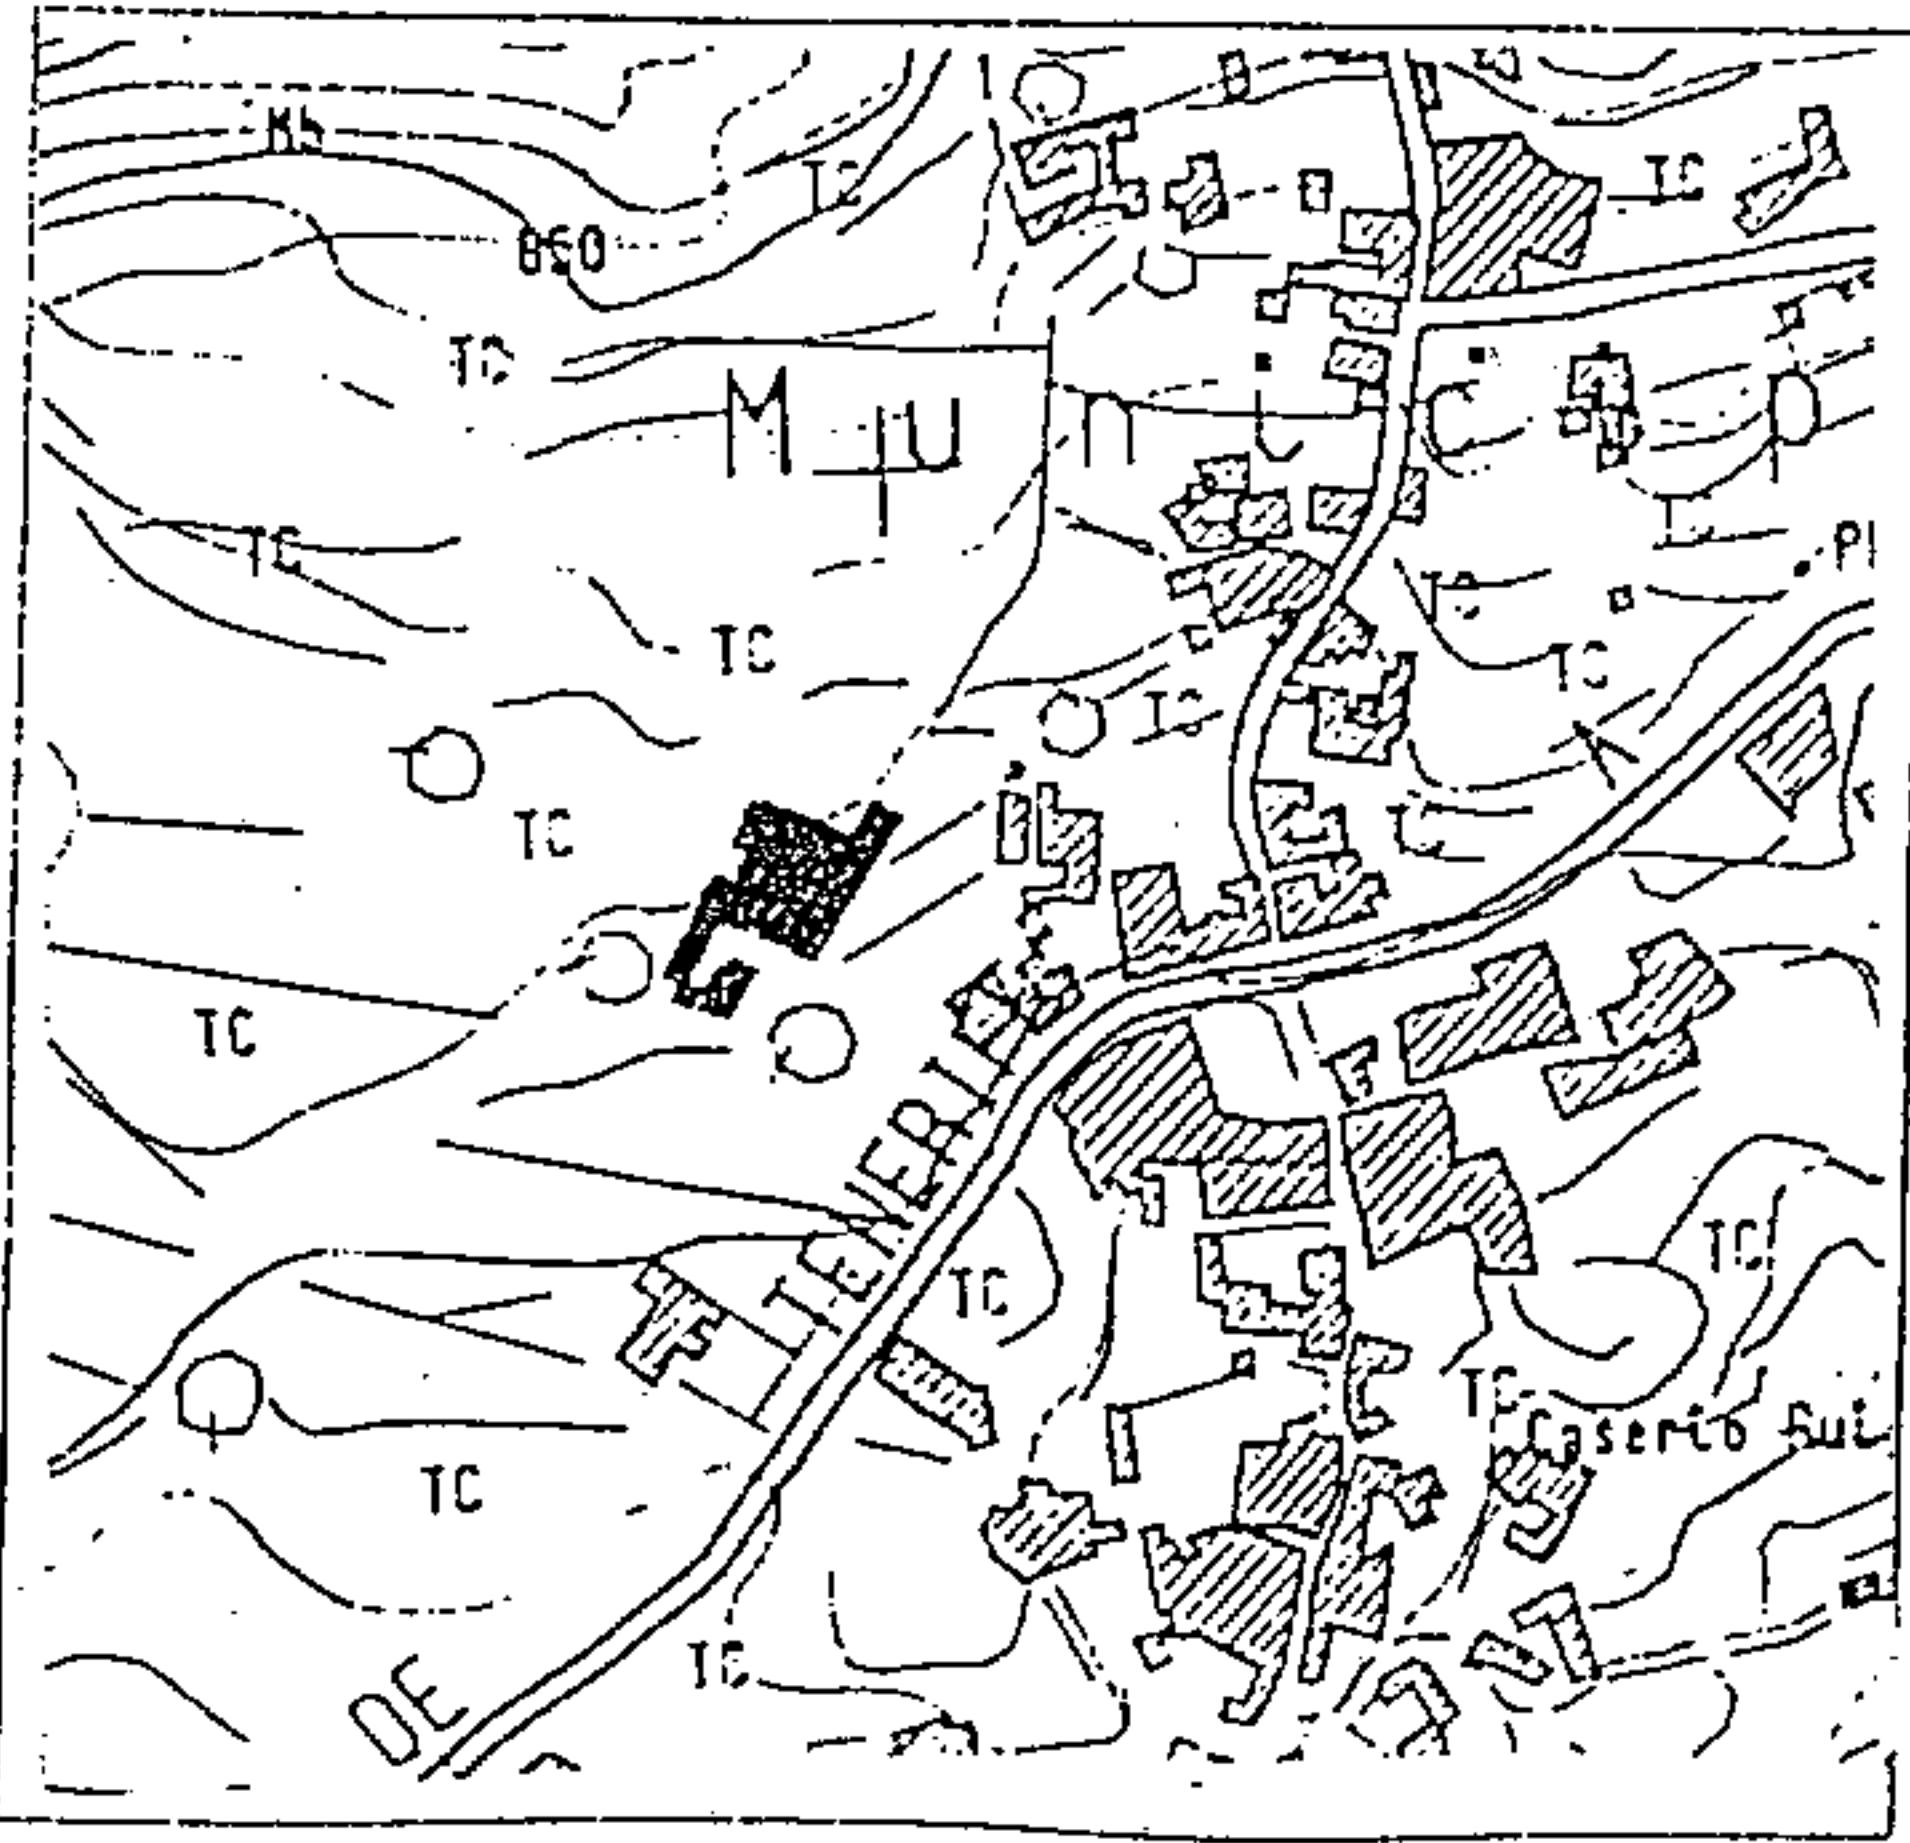
FOTOGRAFIA:

DIRECCION POSTAL: Avenida de Oriente Nº 20; Ruigómez

TIPO EDIFICATORIO: Conjunto agrario de vivienda y lagar

TIPO DE FACHADA: Plana

SISTEMA CONSTRUCTIVO: Muros de carga, cubiertas inclinadas

MATERIALES: Piedra basáltica, teja, madera de tea

ESTADO DE CONSERVACION: Bueno

NIVEL DE PROTECCION: Ambiental

INTERVENCIONES PERMITIDAS: Artículo 51 de la Ordenanza

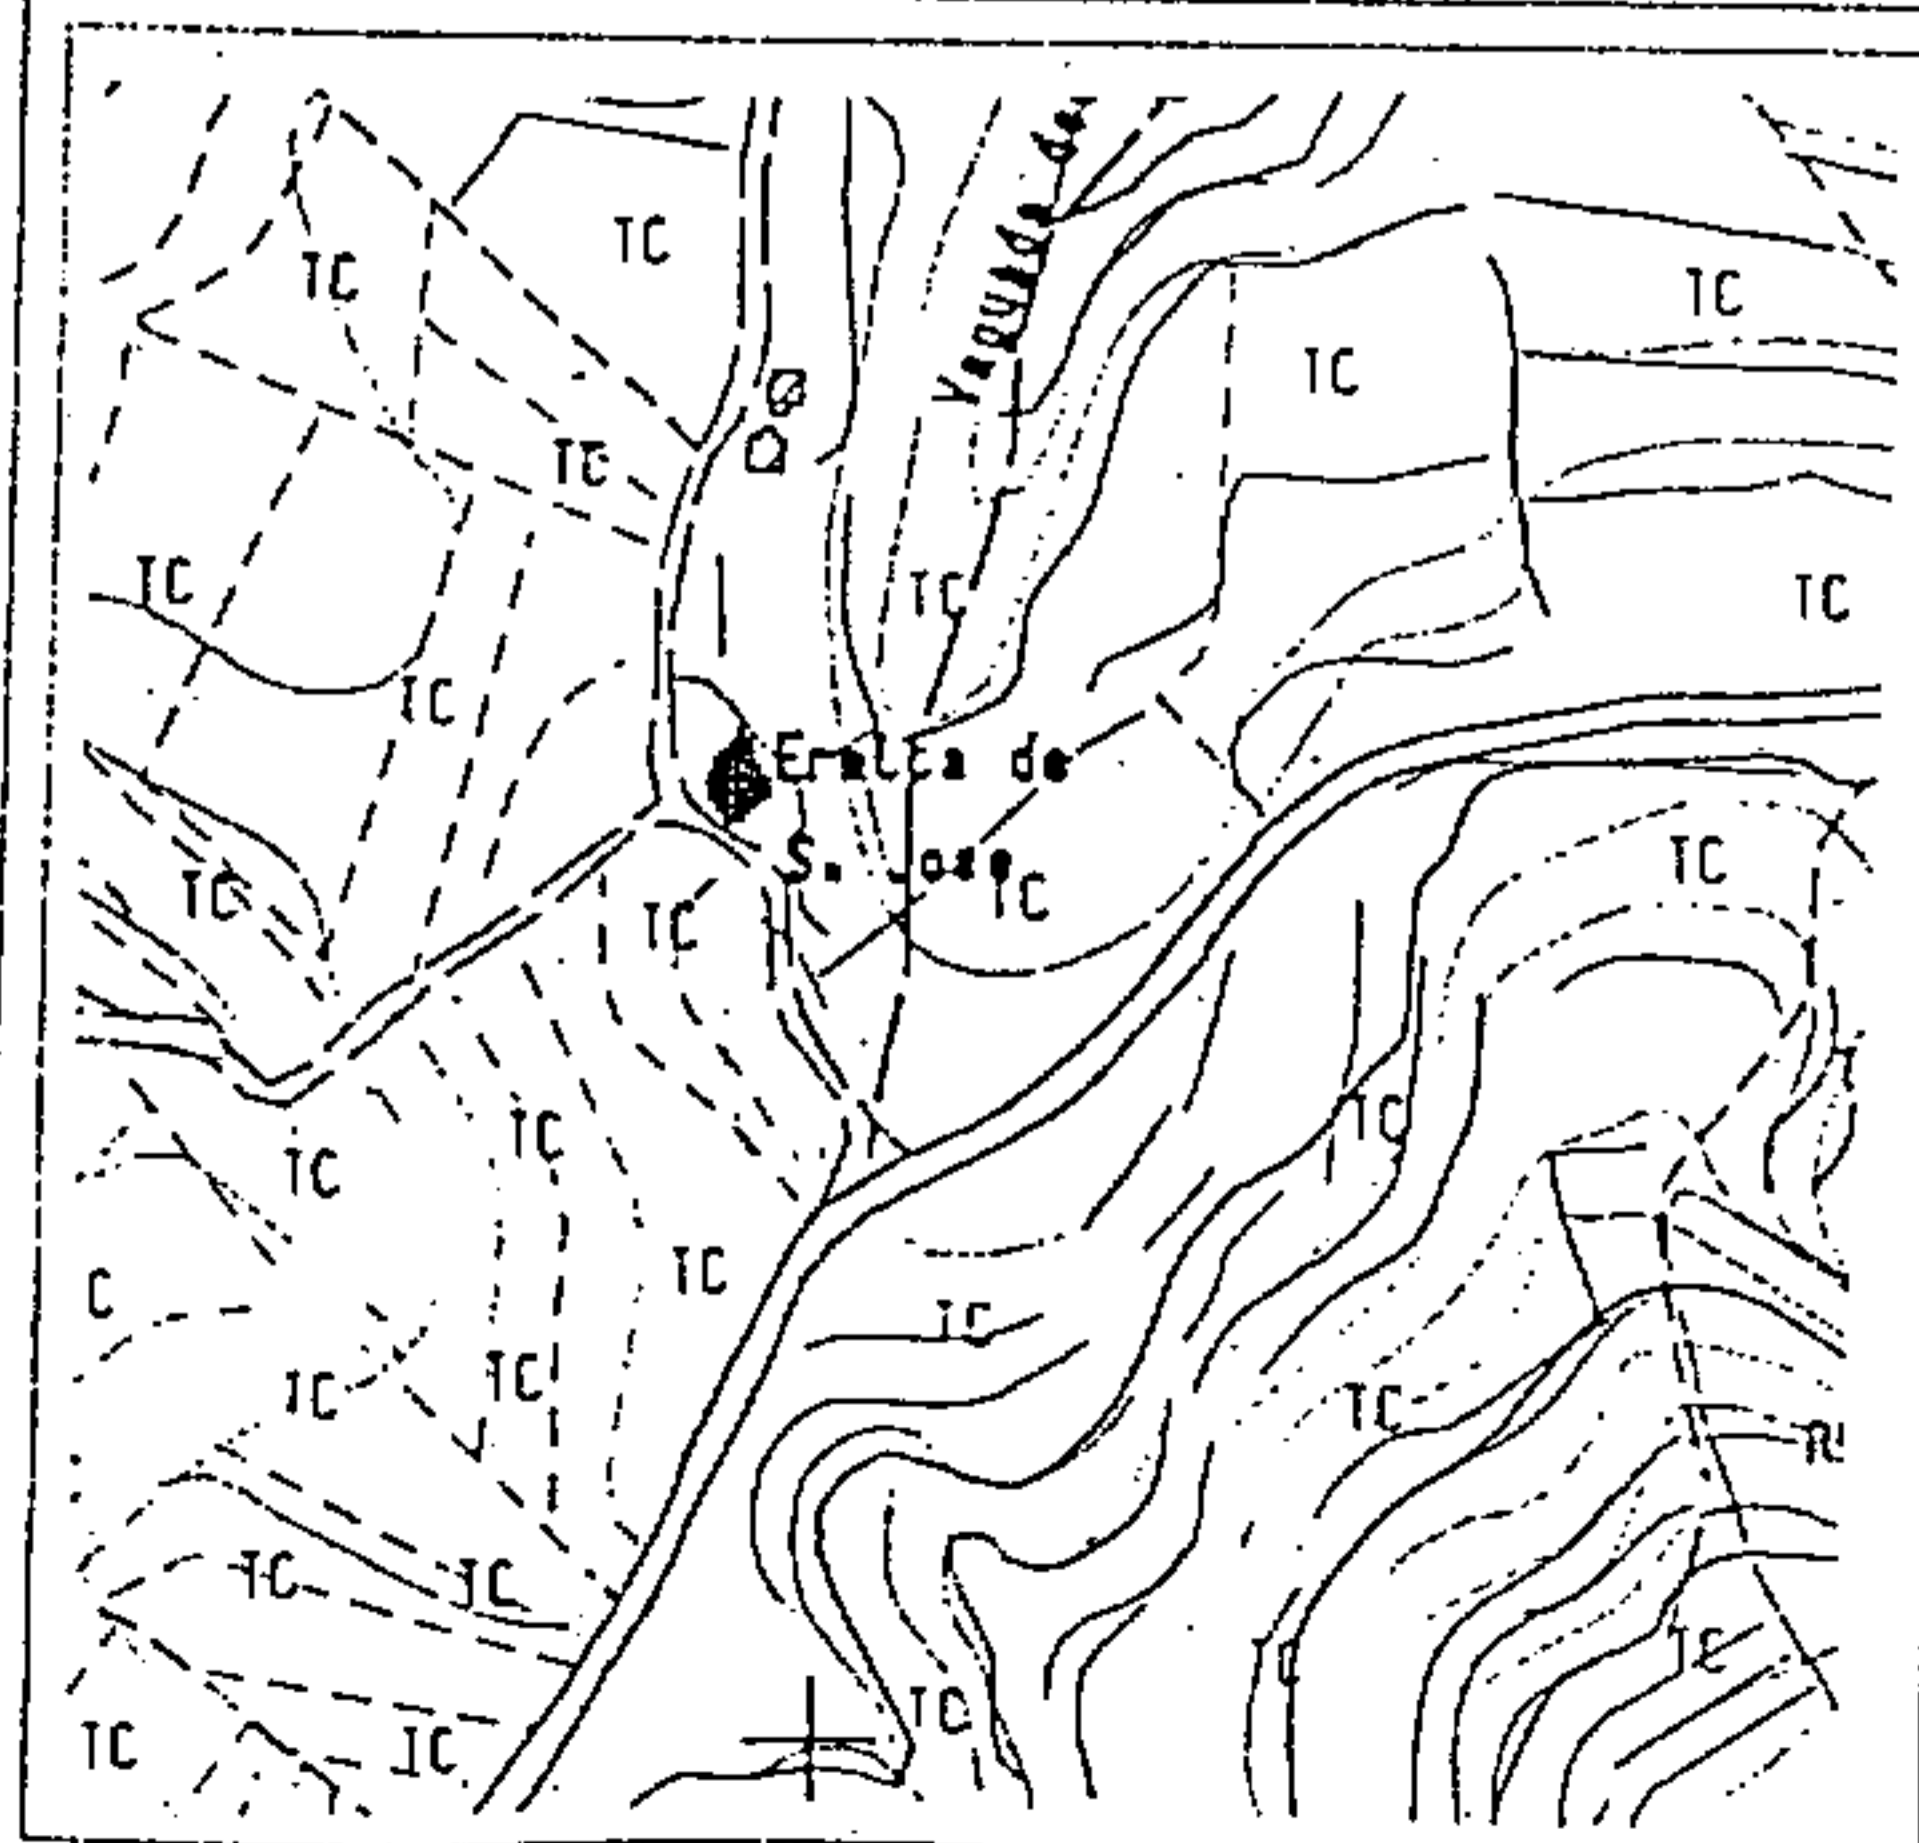
FOTOGRAFIA:

DATOS: ERMITA DE SAN JOSE DE LOS LLANOS

TIPO EDIFICATORIO: Nave cubierta de cuatro aguas con espadón

TIPO DE FACHADA: Plana con arco en fábrica de piedra en acceso

NIVEL DE PROTECCION: Integral

INTERVENCIONES PERMITIDAS: Artículo 50 de la Ordenanza

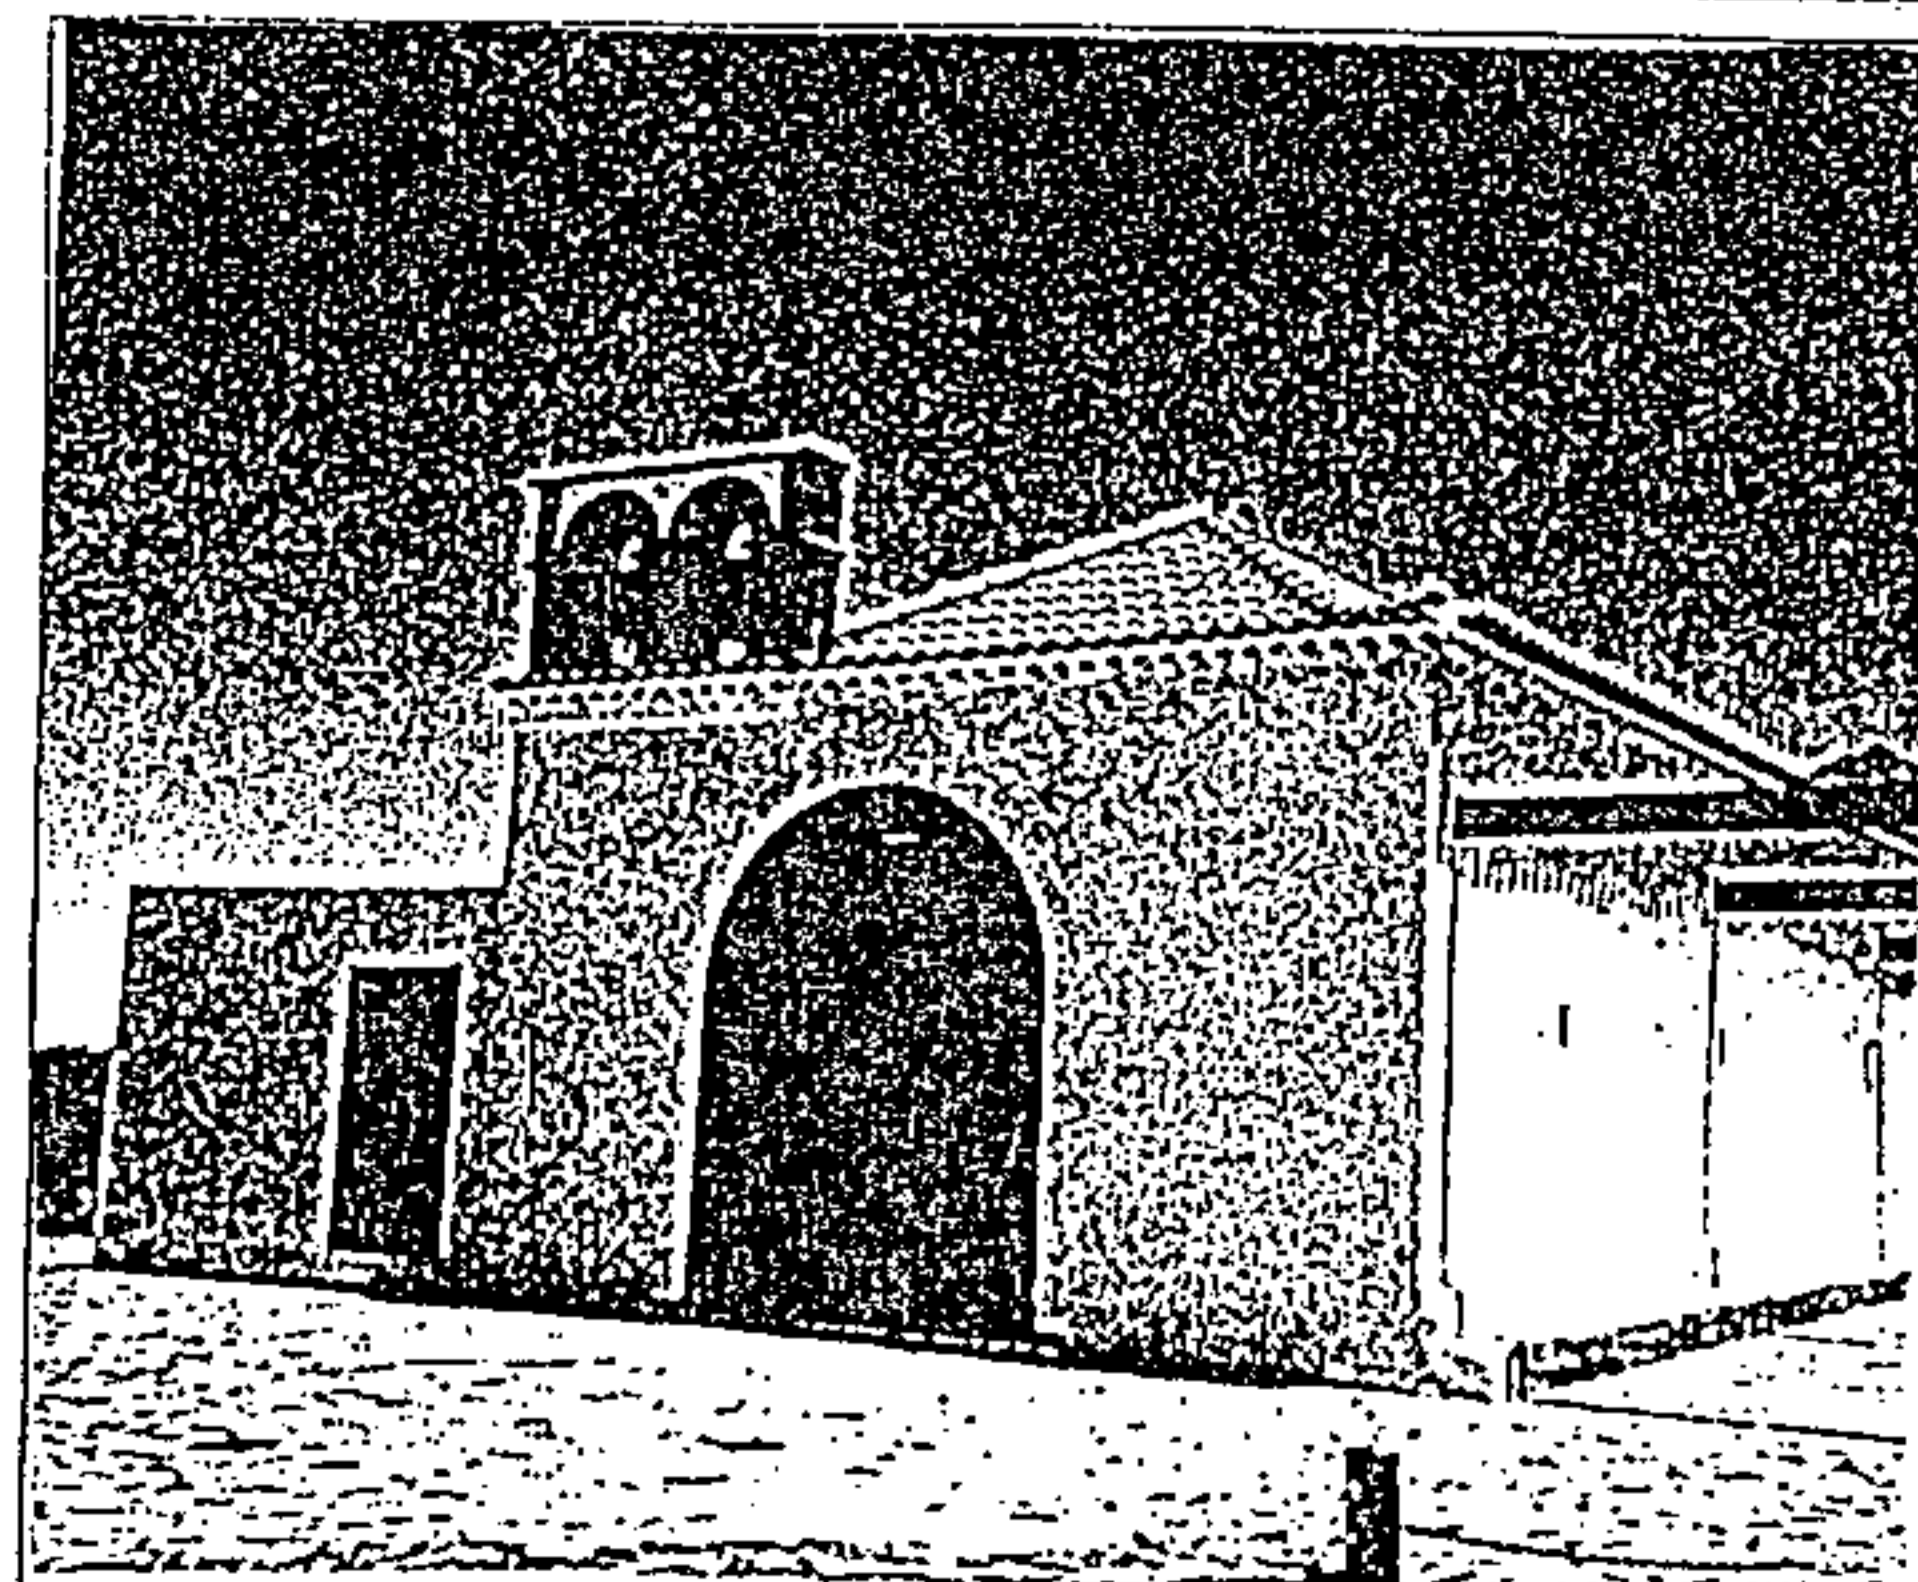
SISTEMA CONSTRUCTIVO: Muro de carga, cubierta cuatro aguas

MATERIALES: Tapial, revoco a la cal, cantería y teja

ESTADO DE CONSERVACION: Bueno

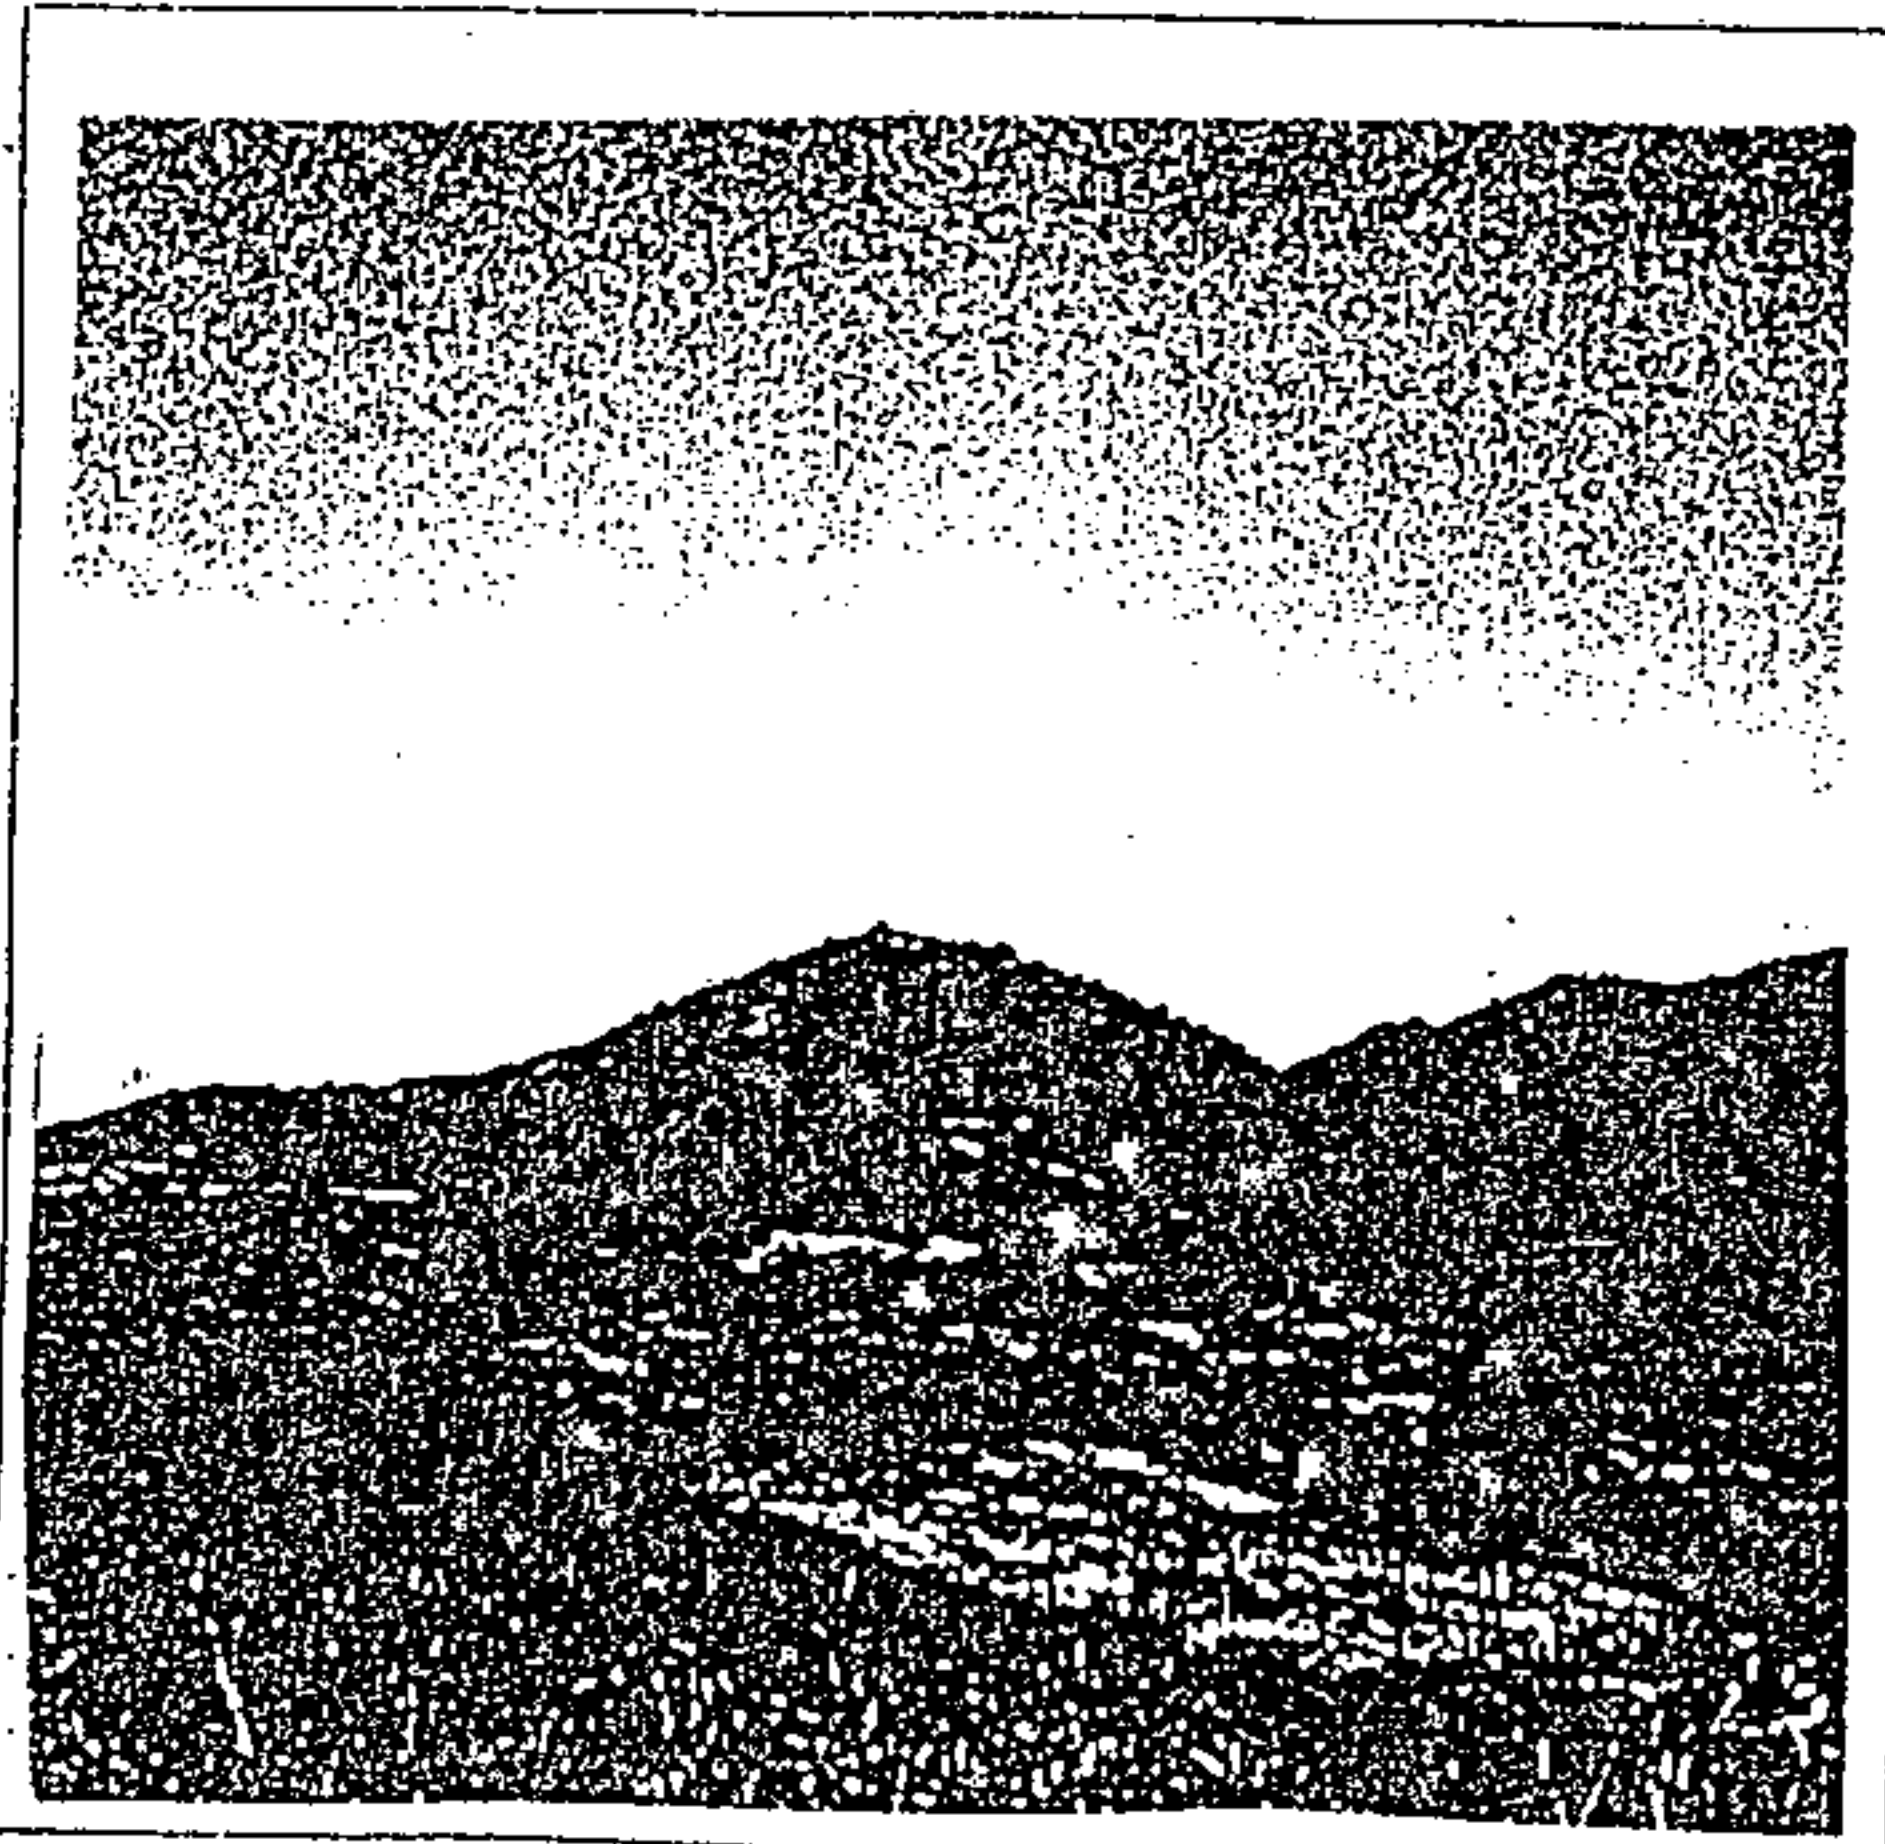
FOTOGRAFIA:

TIPO EDIFICATORIO: Conjunto de arquitectura rural

TIPO DE FACHADA: Plana

SISTEMA CONSTRUCTIVO: Muros de piedra y cubiertas inclinadas de par-hilera

MATERIALES: Piedra basáltica, cubierta de tejas

ESTADO DE CONSERVACION: Ruinoso

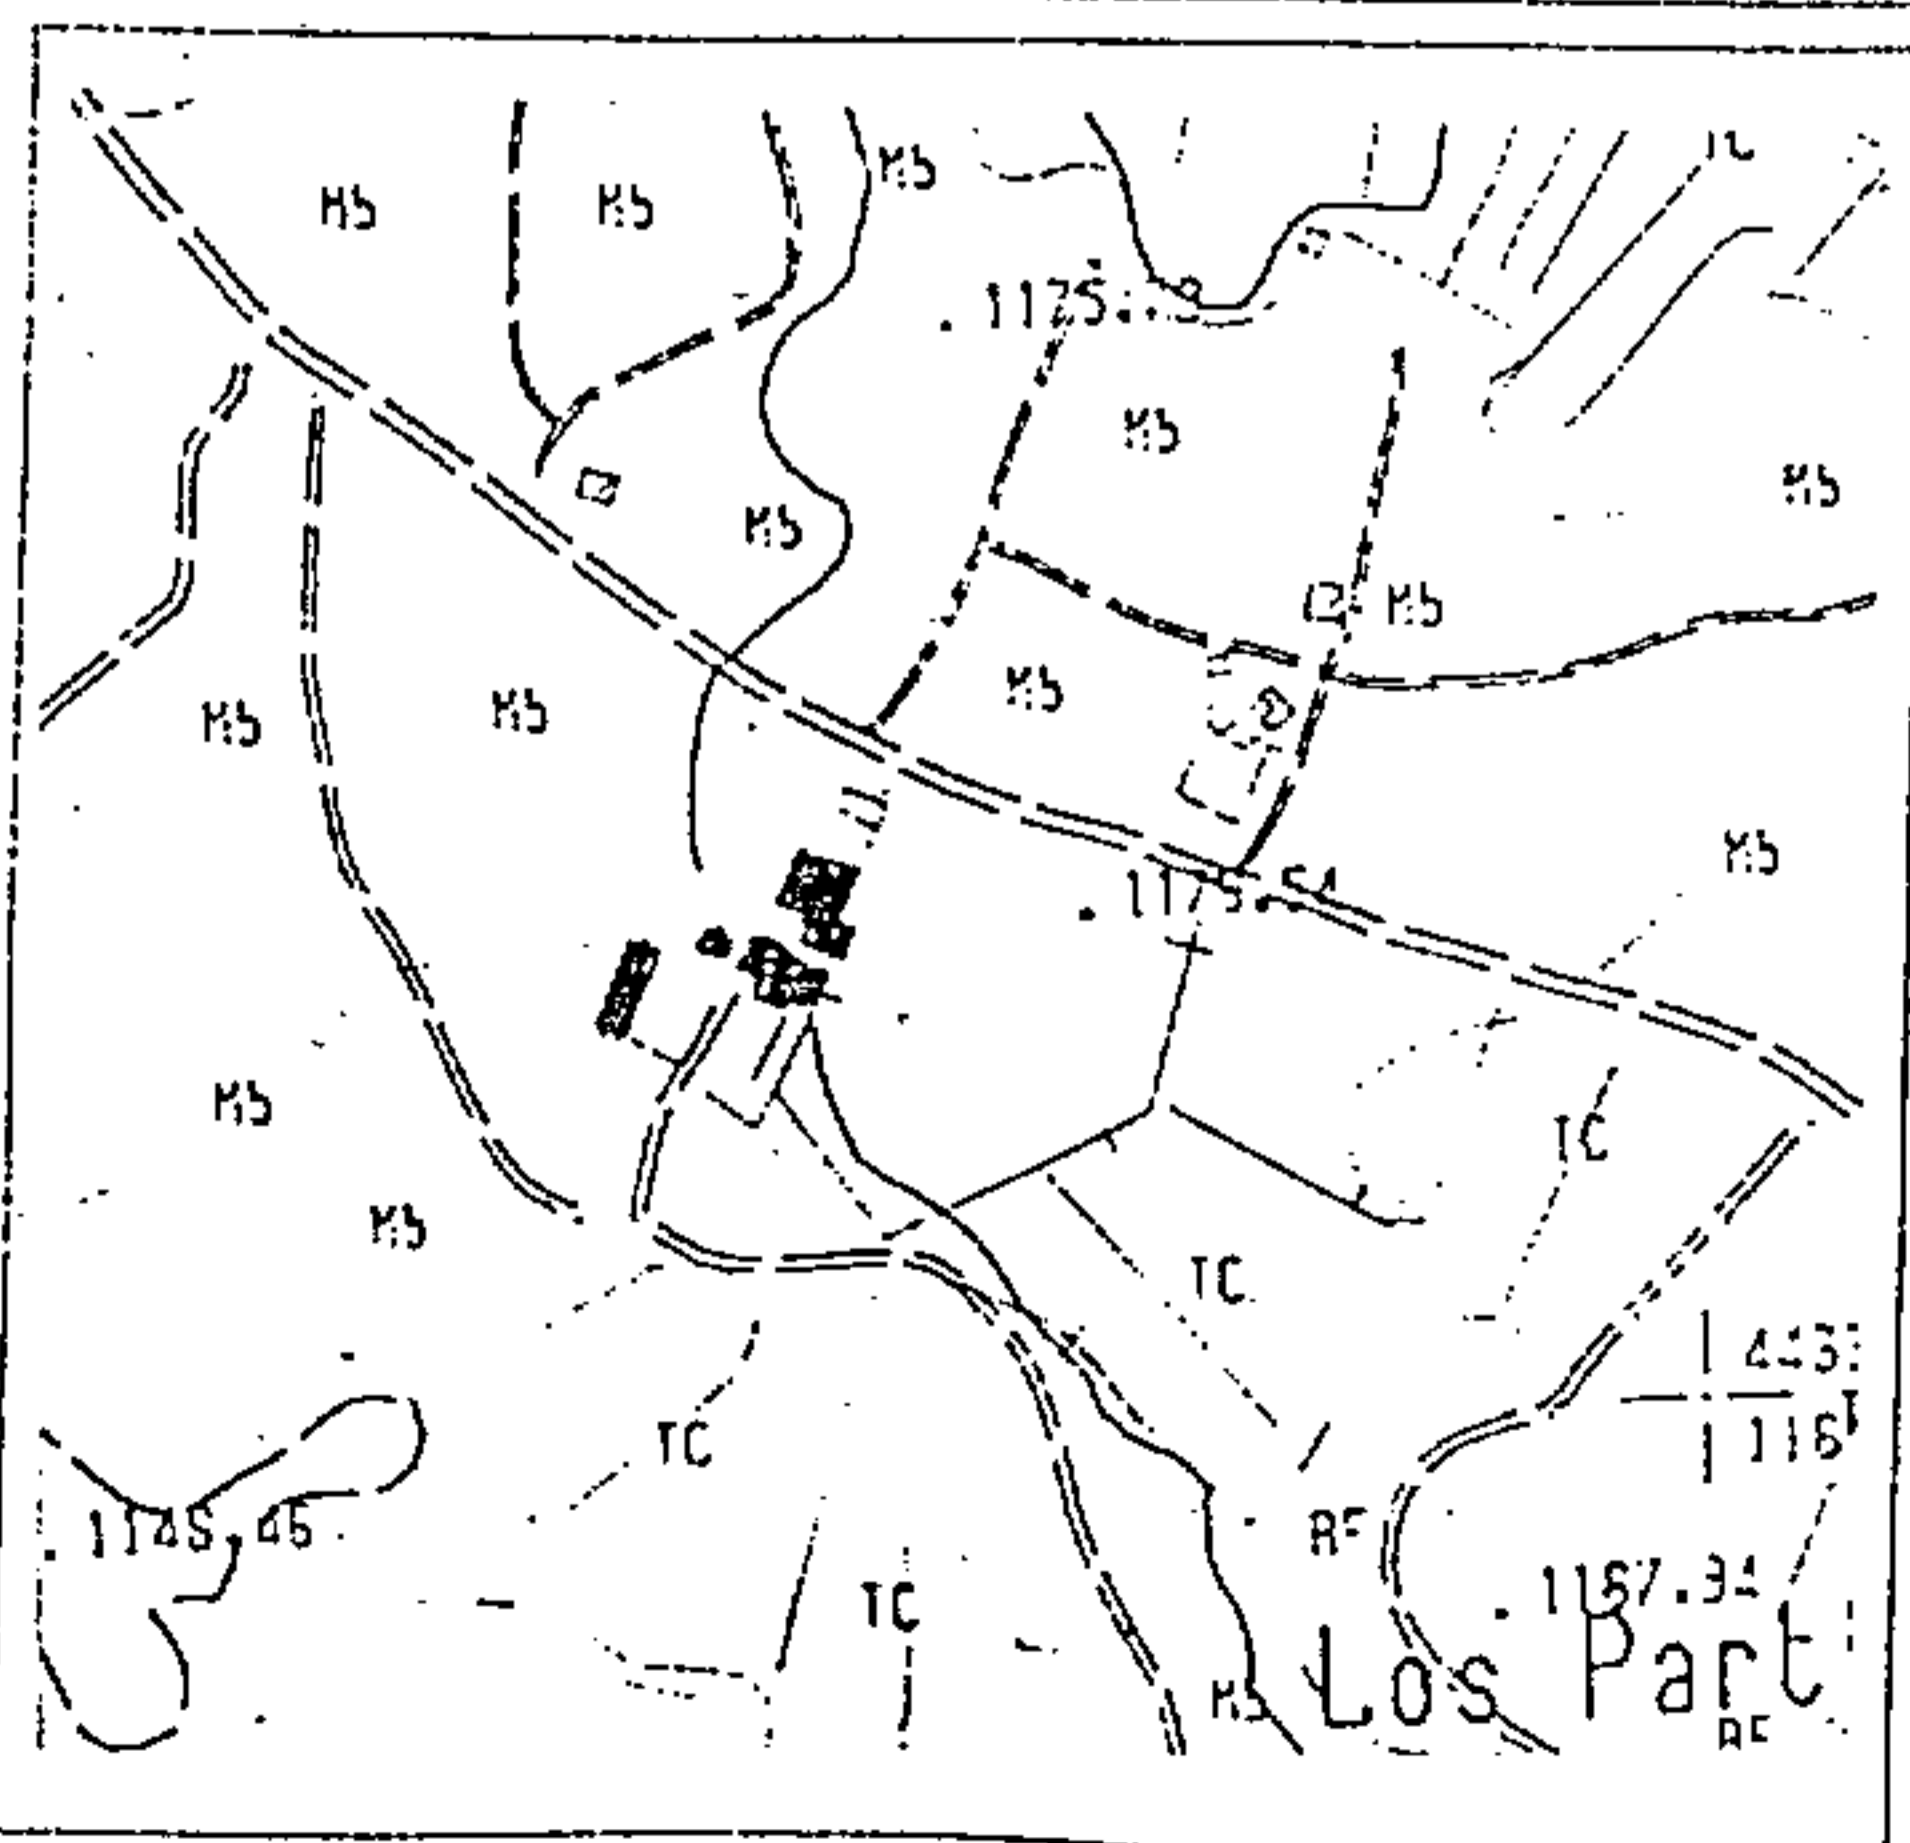
FOTOGRAFIA:

TIPO EDIFICATORIO: Conjunto de arquitectura rural

SISTEMA CONSTRUCTIVO: Muros de piedra y cubiertas inclinadas de par-hileras

MATERIALES: Piedra basáltica, cubierta de tejas

ESTADO DE CONSERVACION: Ruinoso

INTERVENCIONES PERMITIDAS: Artículo 51 de la Ordenanza
