NORMAS SUBSIDIARIAS DE PLANEAMIENTO

EL TANQUE

TEXTO REFUNDIDO Julio 1998

CATÁLOGO

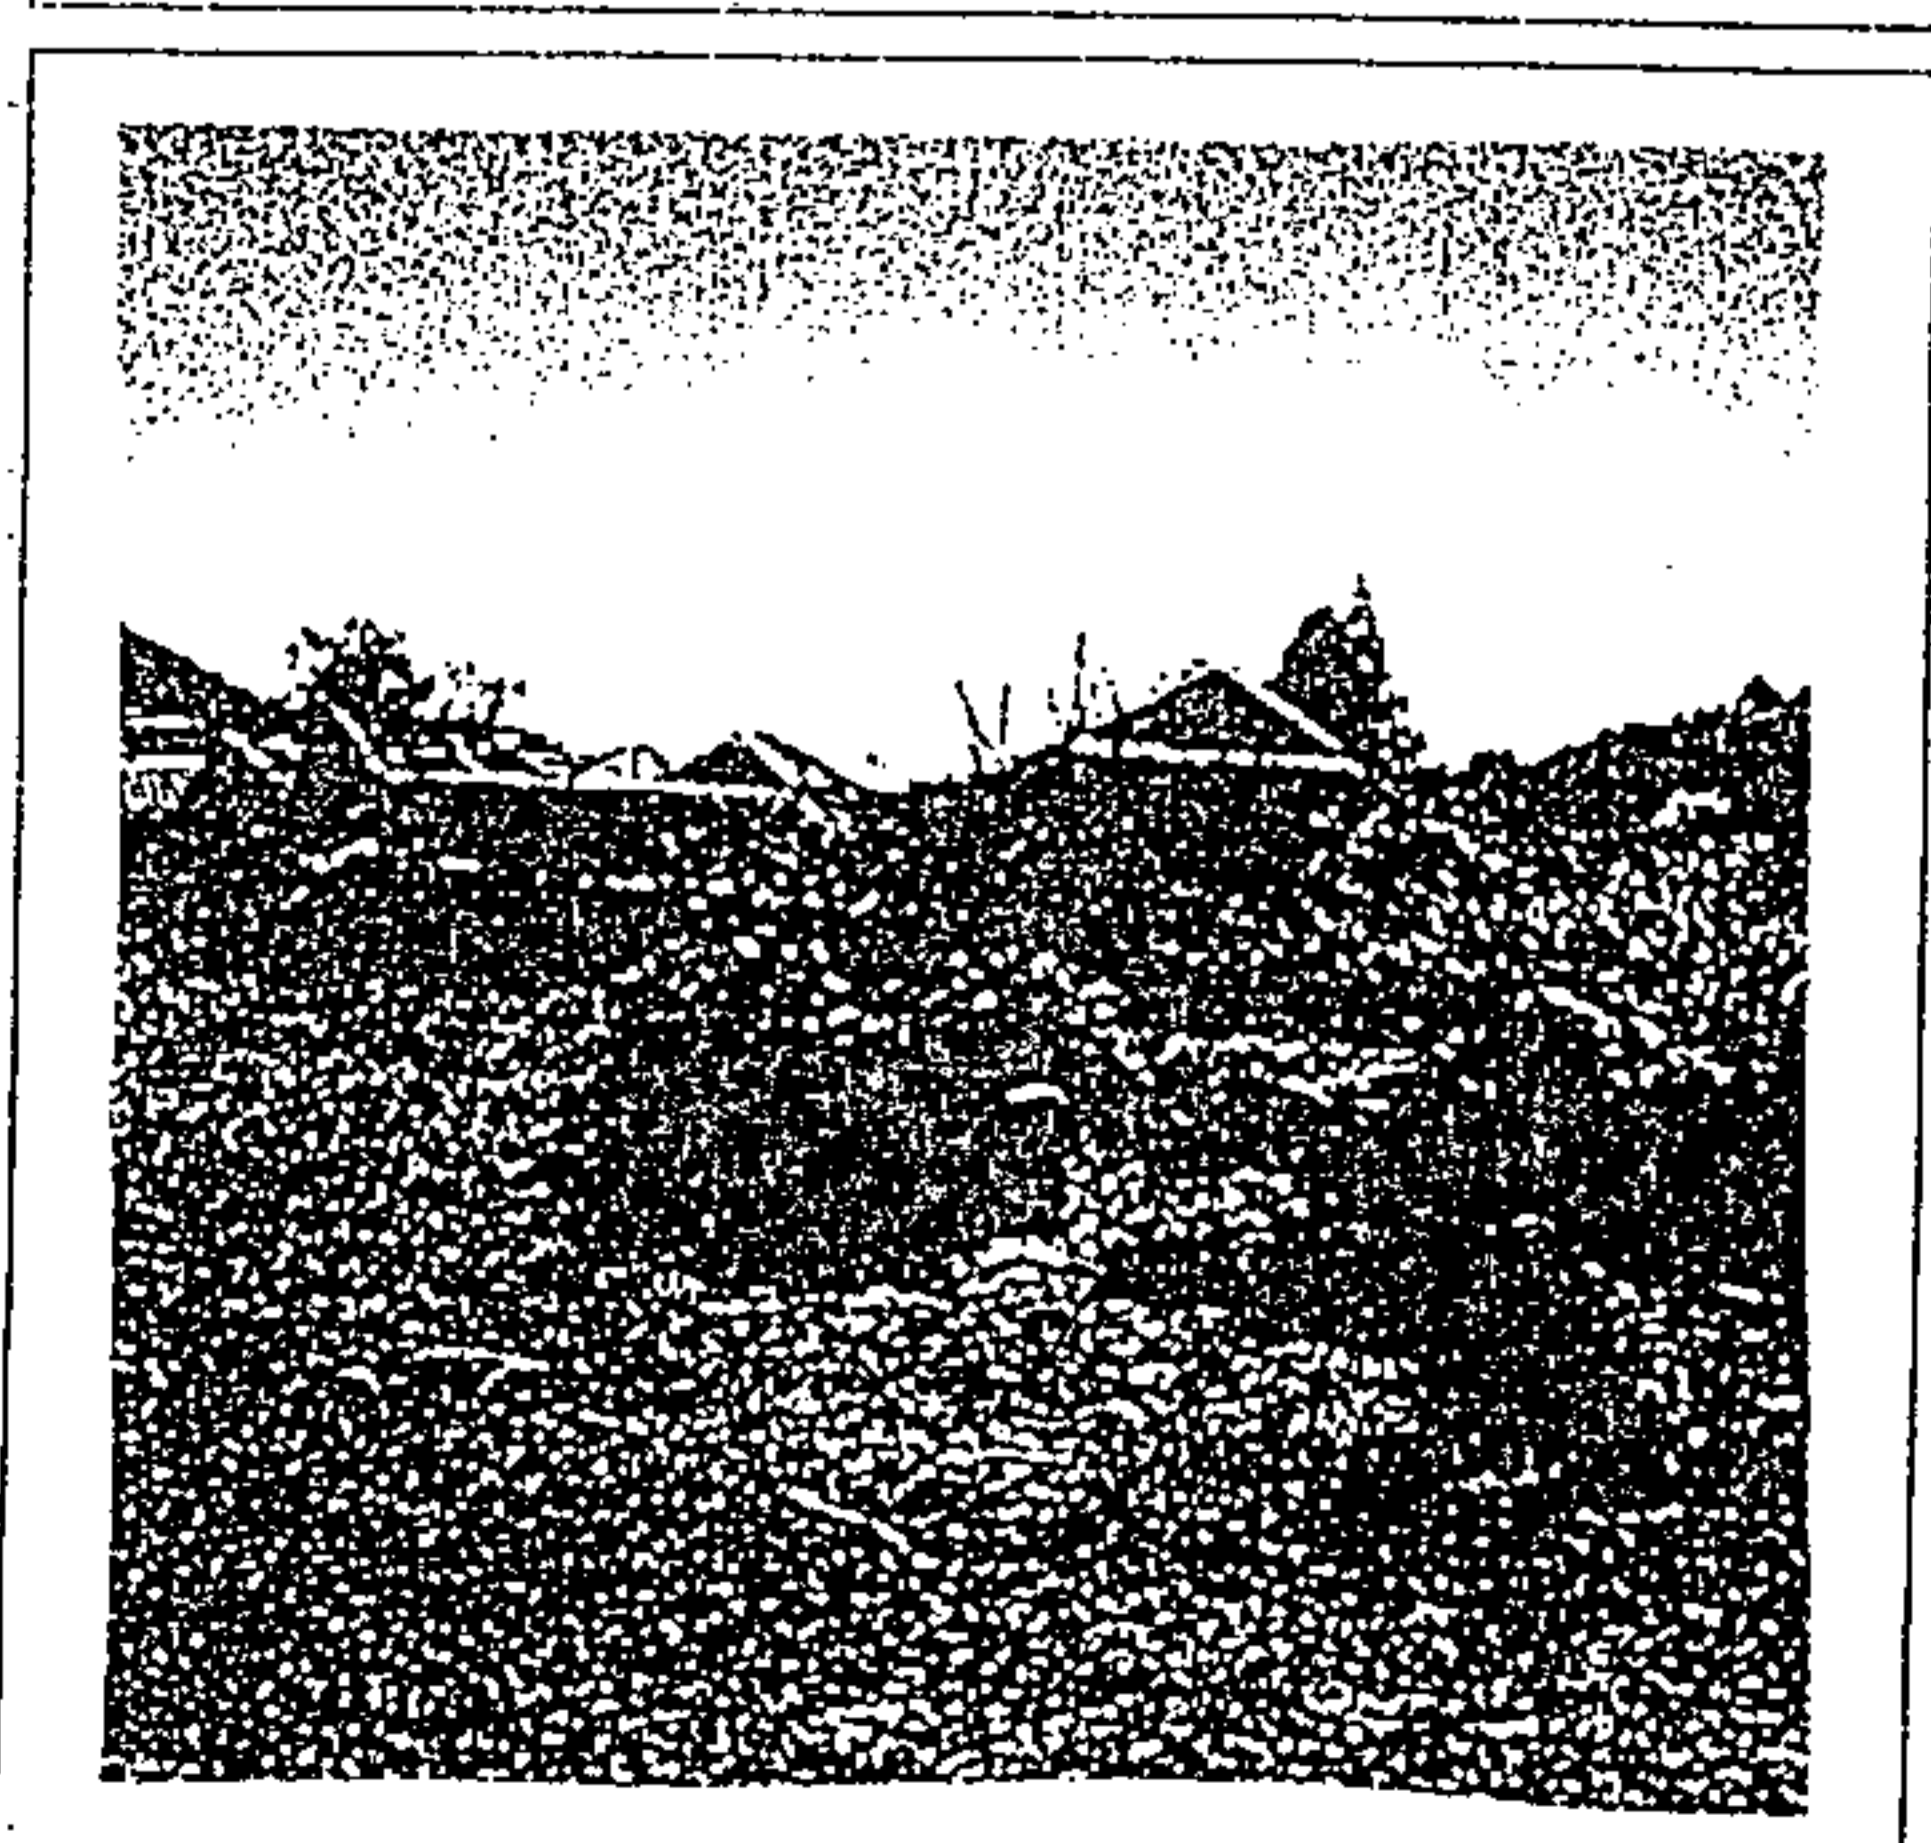
FOTOGRAFIA:

TIPO EDIFICATORIO: Conjunto de arquitectura rural

TIPO DE FACHADA: Plana

SISTEMA CONSTRUCTIVO: Muros de piedra y cubiertas inclinadas de par-hileras

MATERIALES: Piedra basáltica, cubierta de tejas

ESTADO DE CONSERVACION: Ruinoso

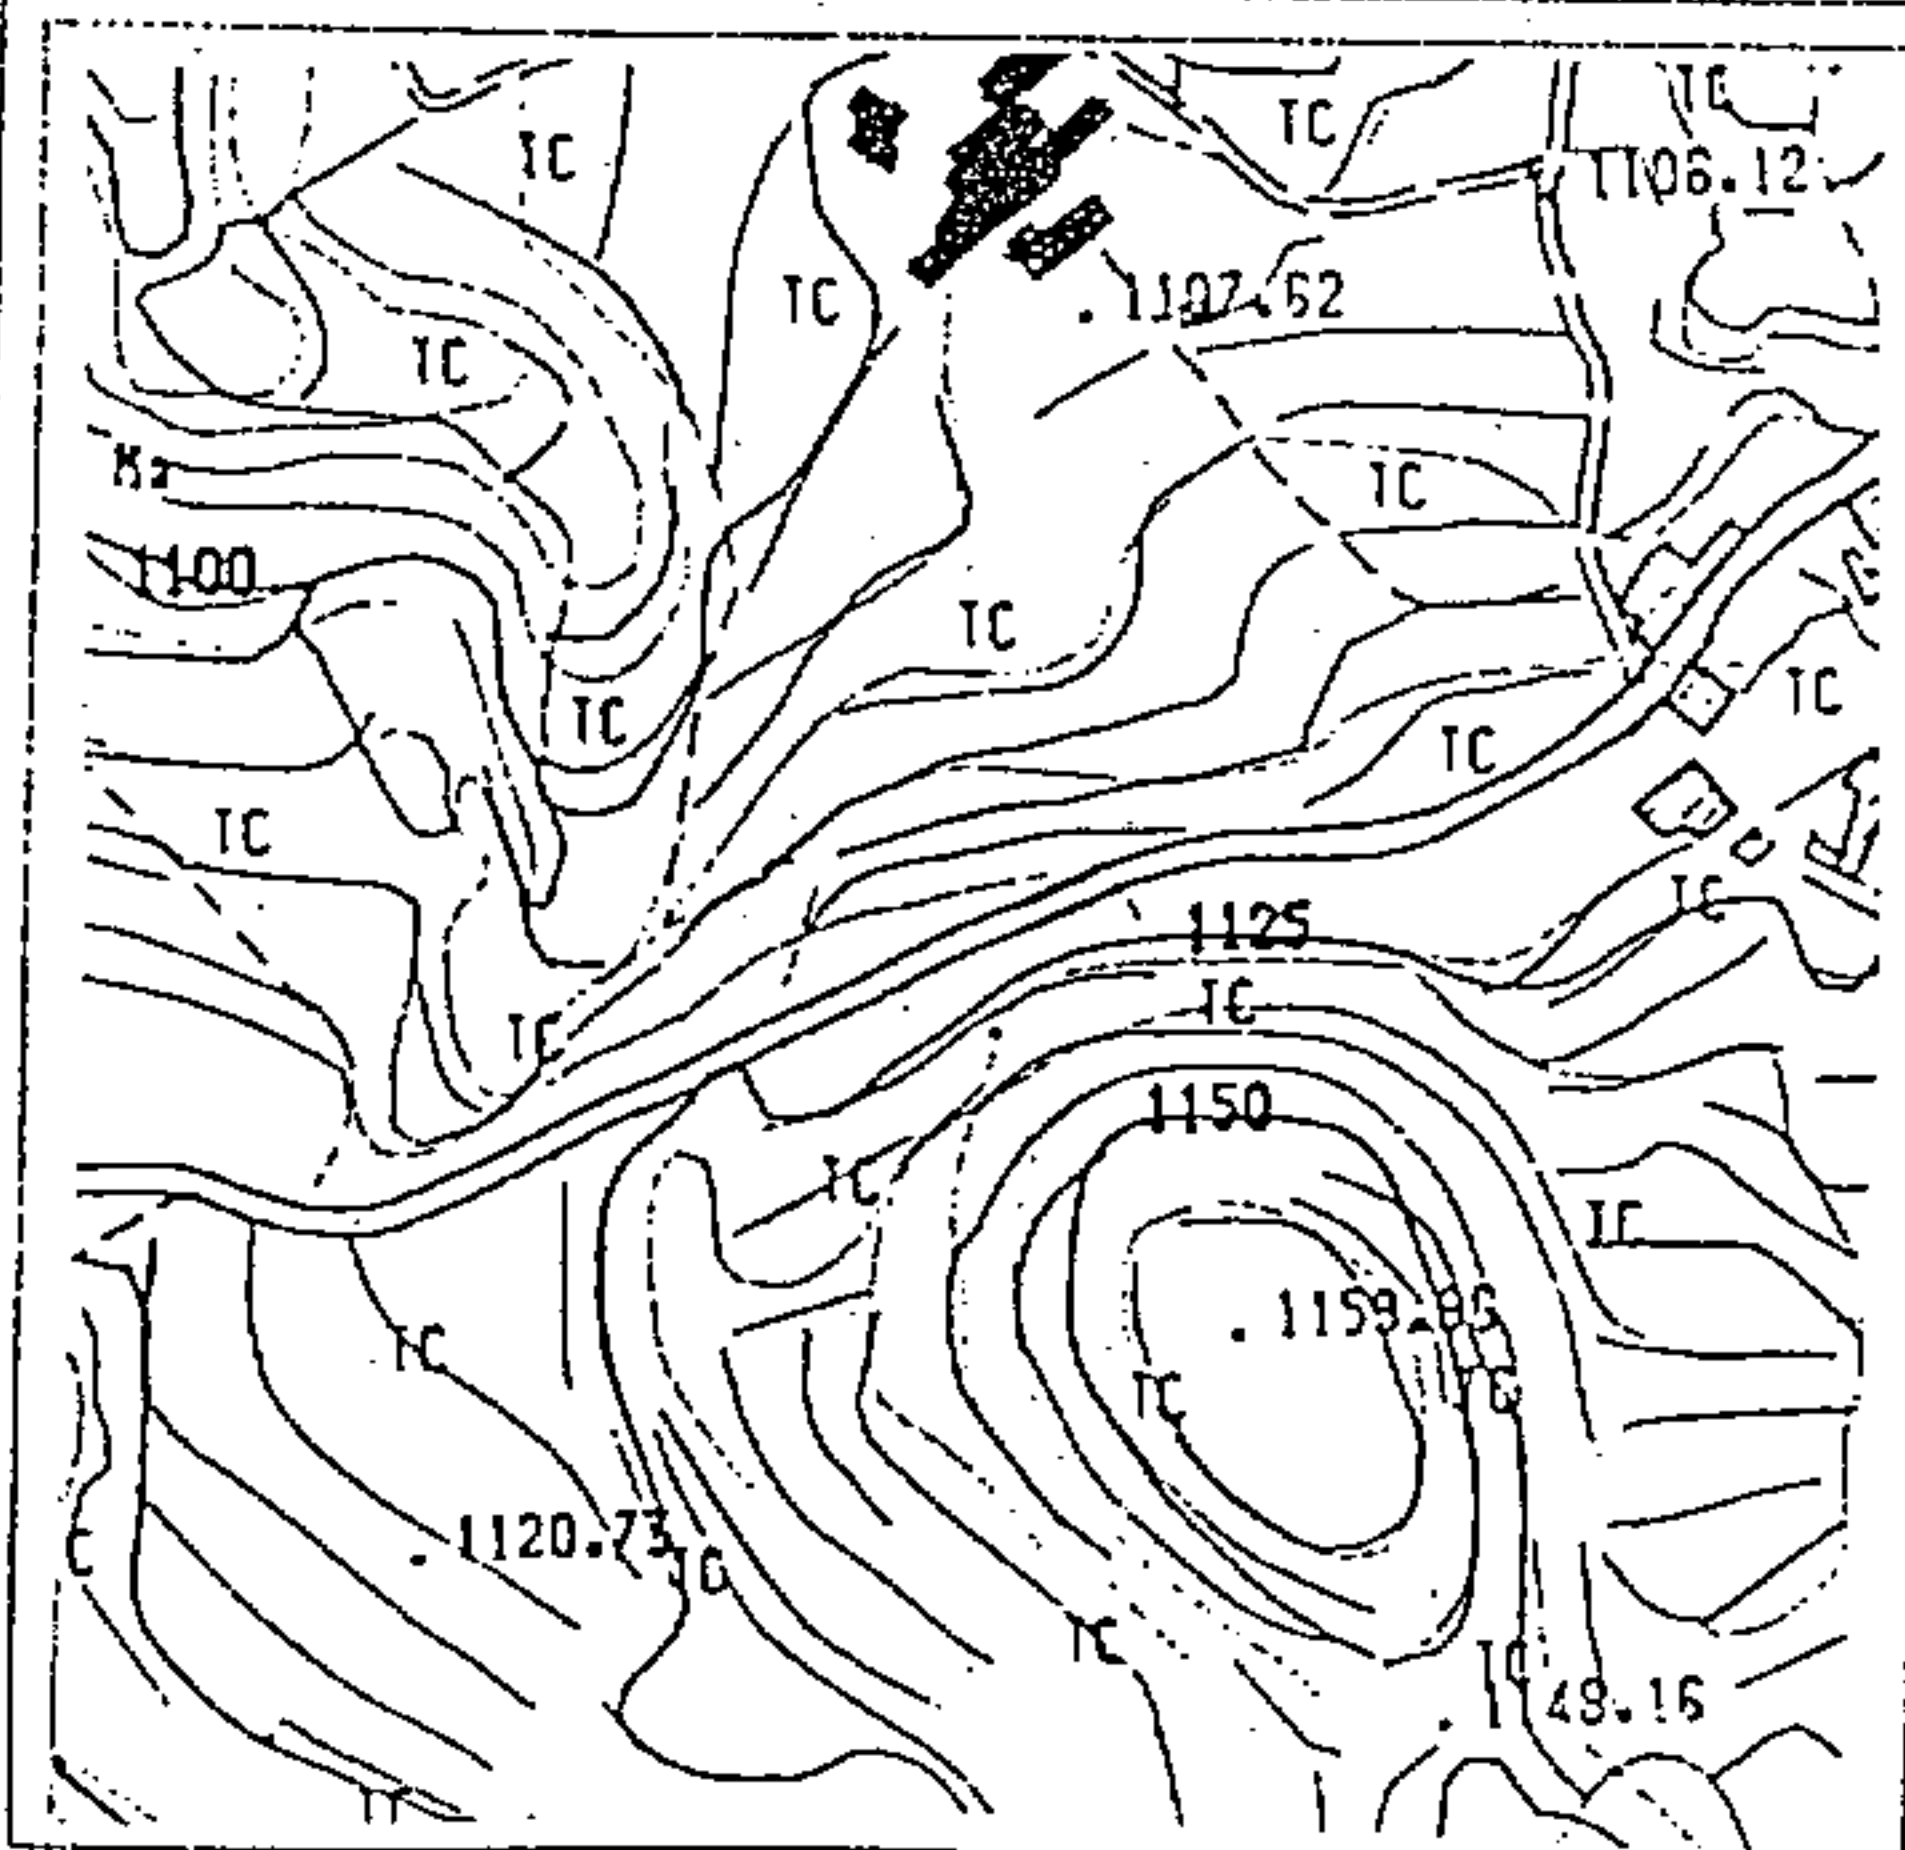
FOTOGRAFIA:

TIPO EDIFICATORIO: Conjunto de arquitectura rural

SISTEMA CONSTRUCTIVO: Muros de piedra y cubiertas inclinadas de par-hilera

MATERIALES: Piedra basáltica, cubierta de tejas

ESTADO DE CONSERVACION: Ruinoso

INTERVENCIONES PERMITIDAS: Artículo 51 de la Ordenanza

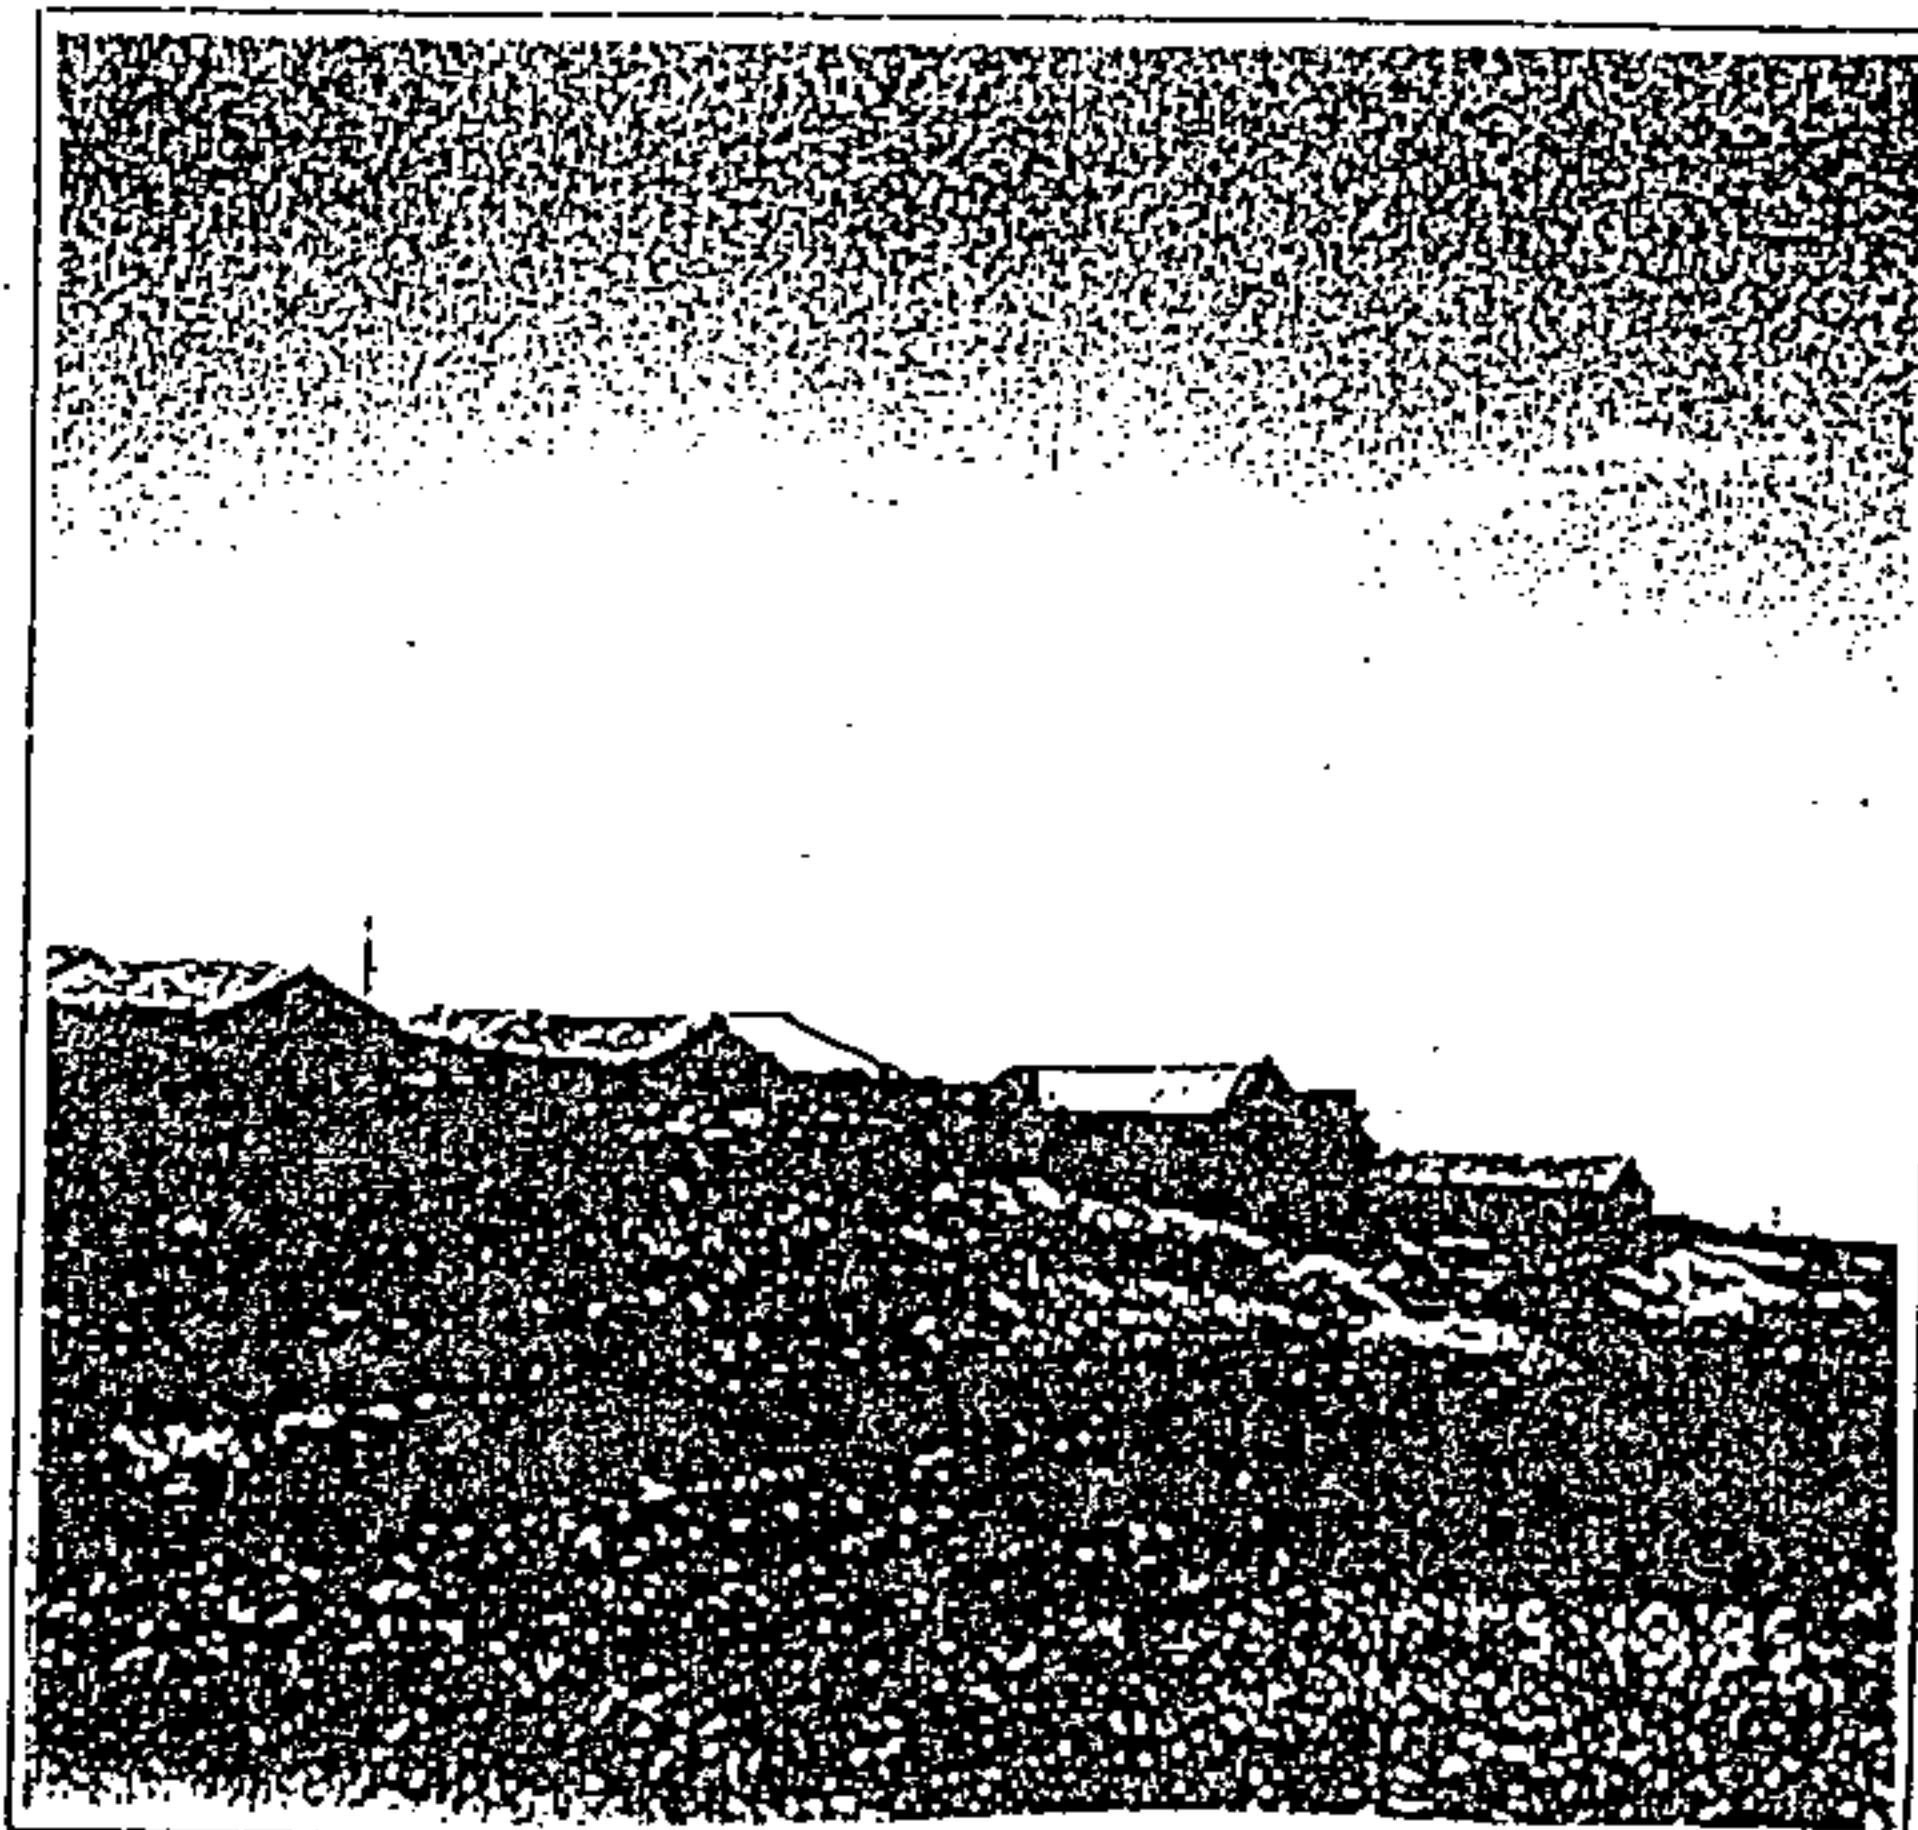
TIPO DE FACHADA: Plana

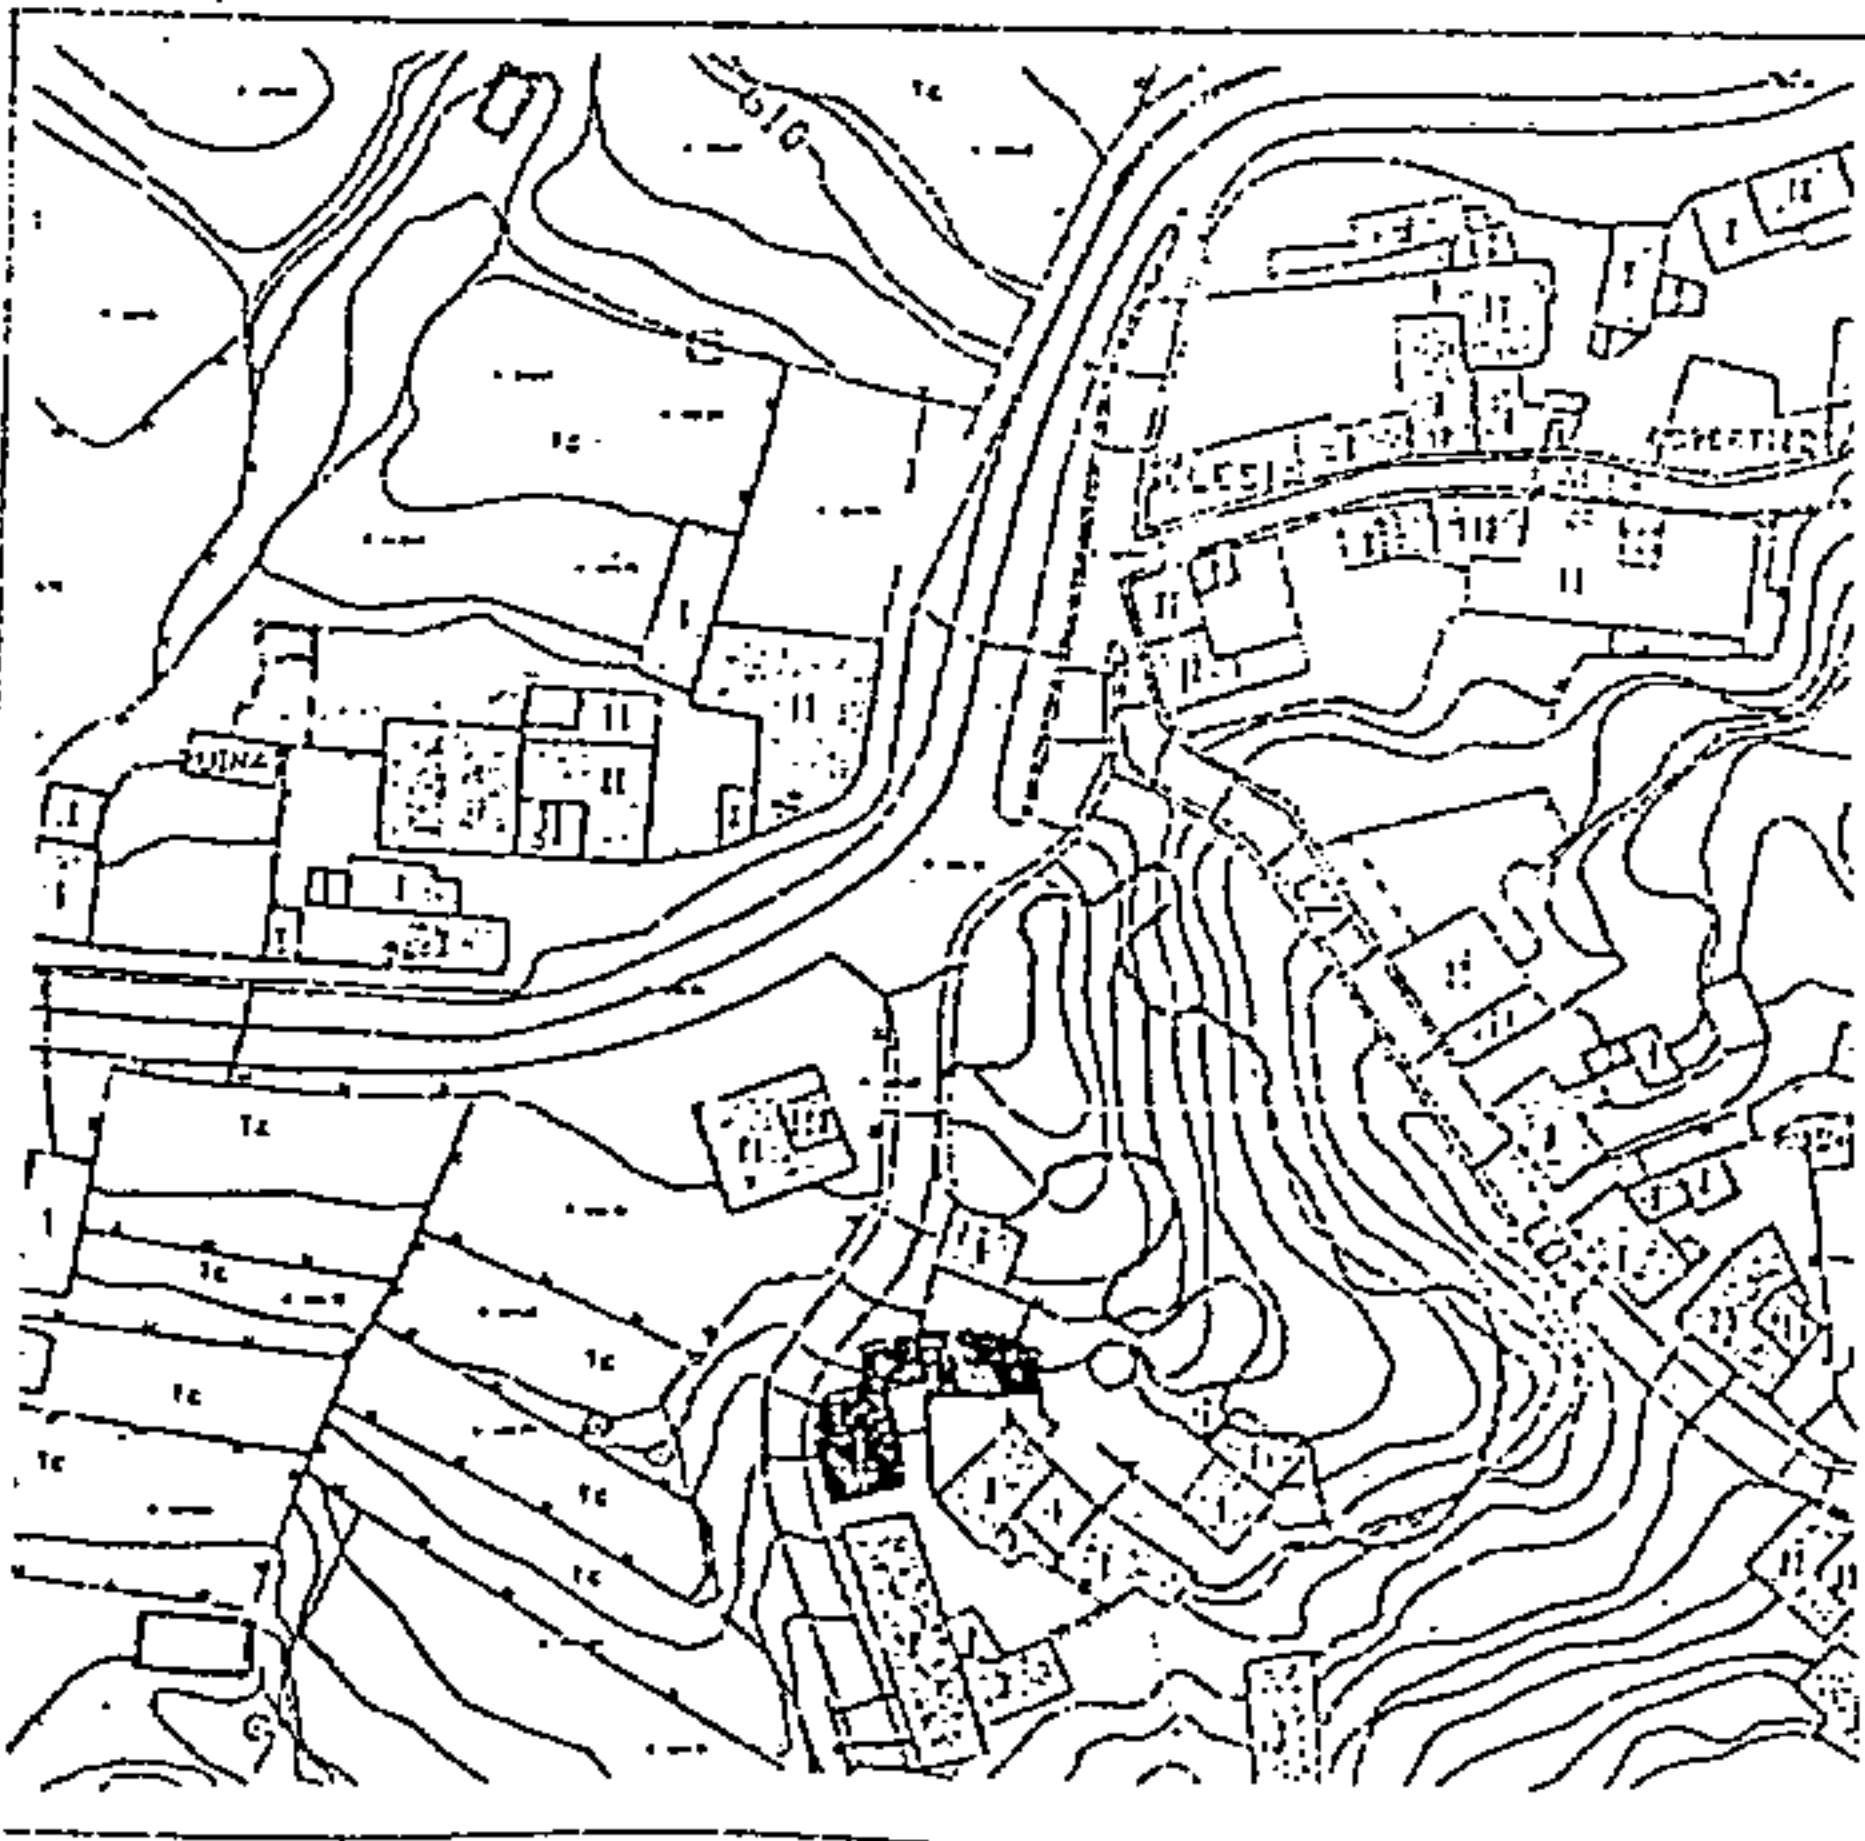
FOTOGRAFIA:

TIPO EDIFICATORIO: Vivienda urbana

SISTEMA CONSTRUCTIVO: Muro de carga con forjado de piso y cubierta en madera

MATERIALES: Tapial, madera en carpintería, cubierta de teja

ESTADO DE CONSERVACION: Bueno

INTERVENCIONES PERMITIDAS: Artículo 51 de la Ordenanza

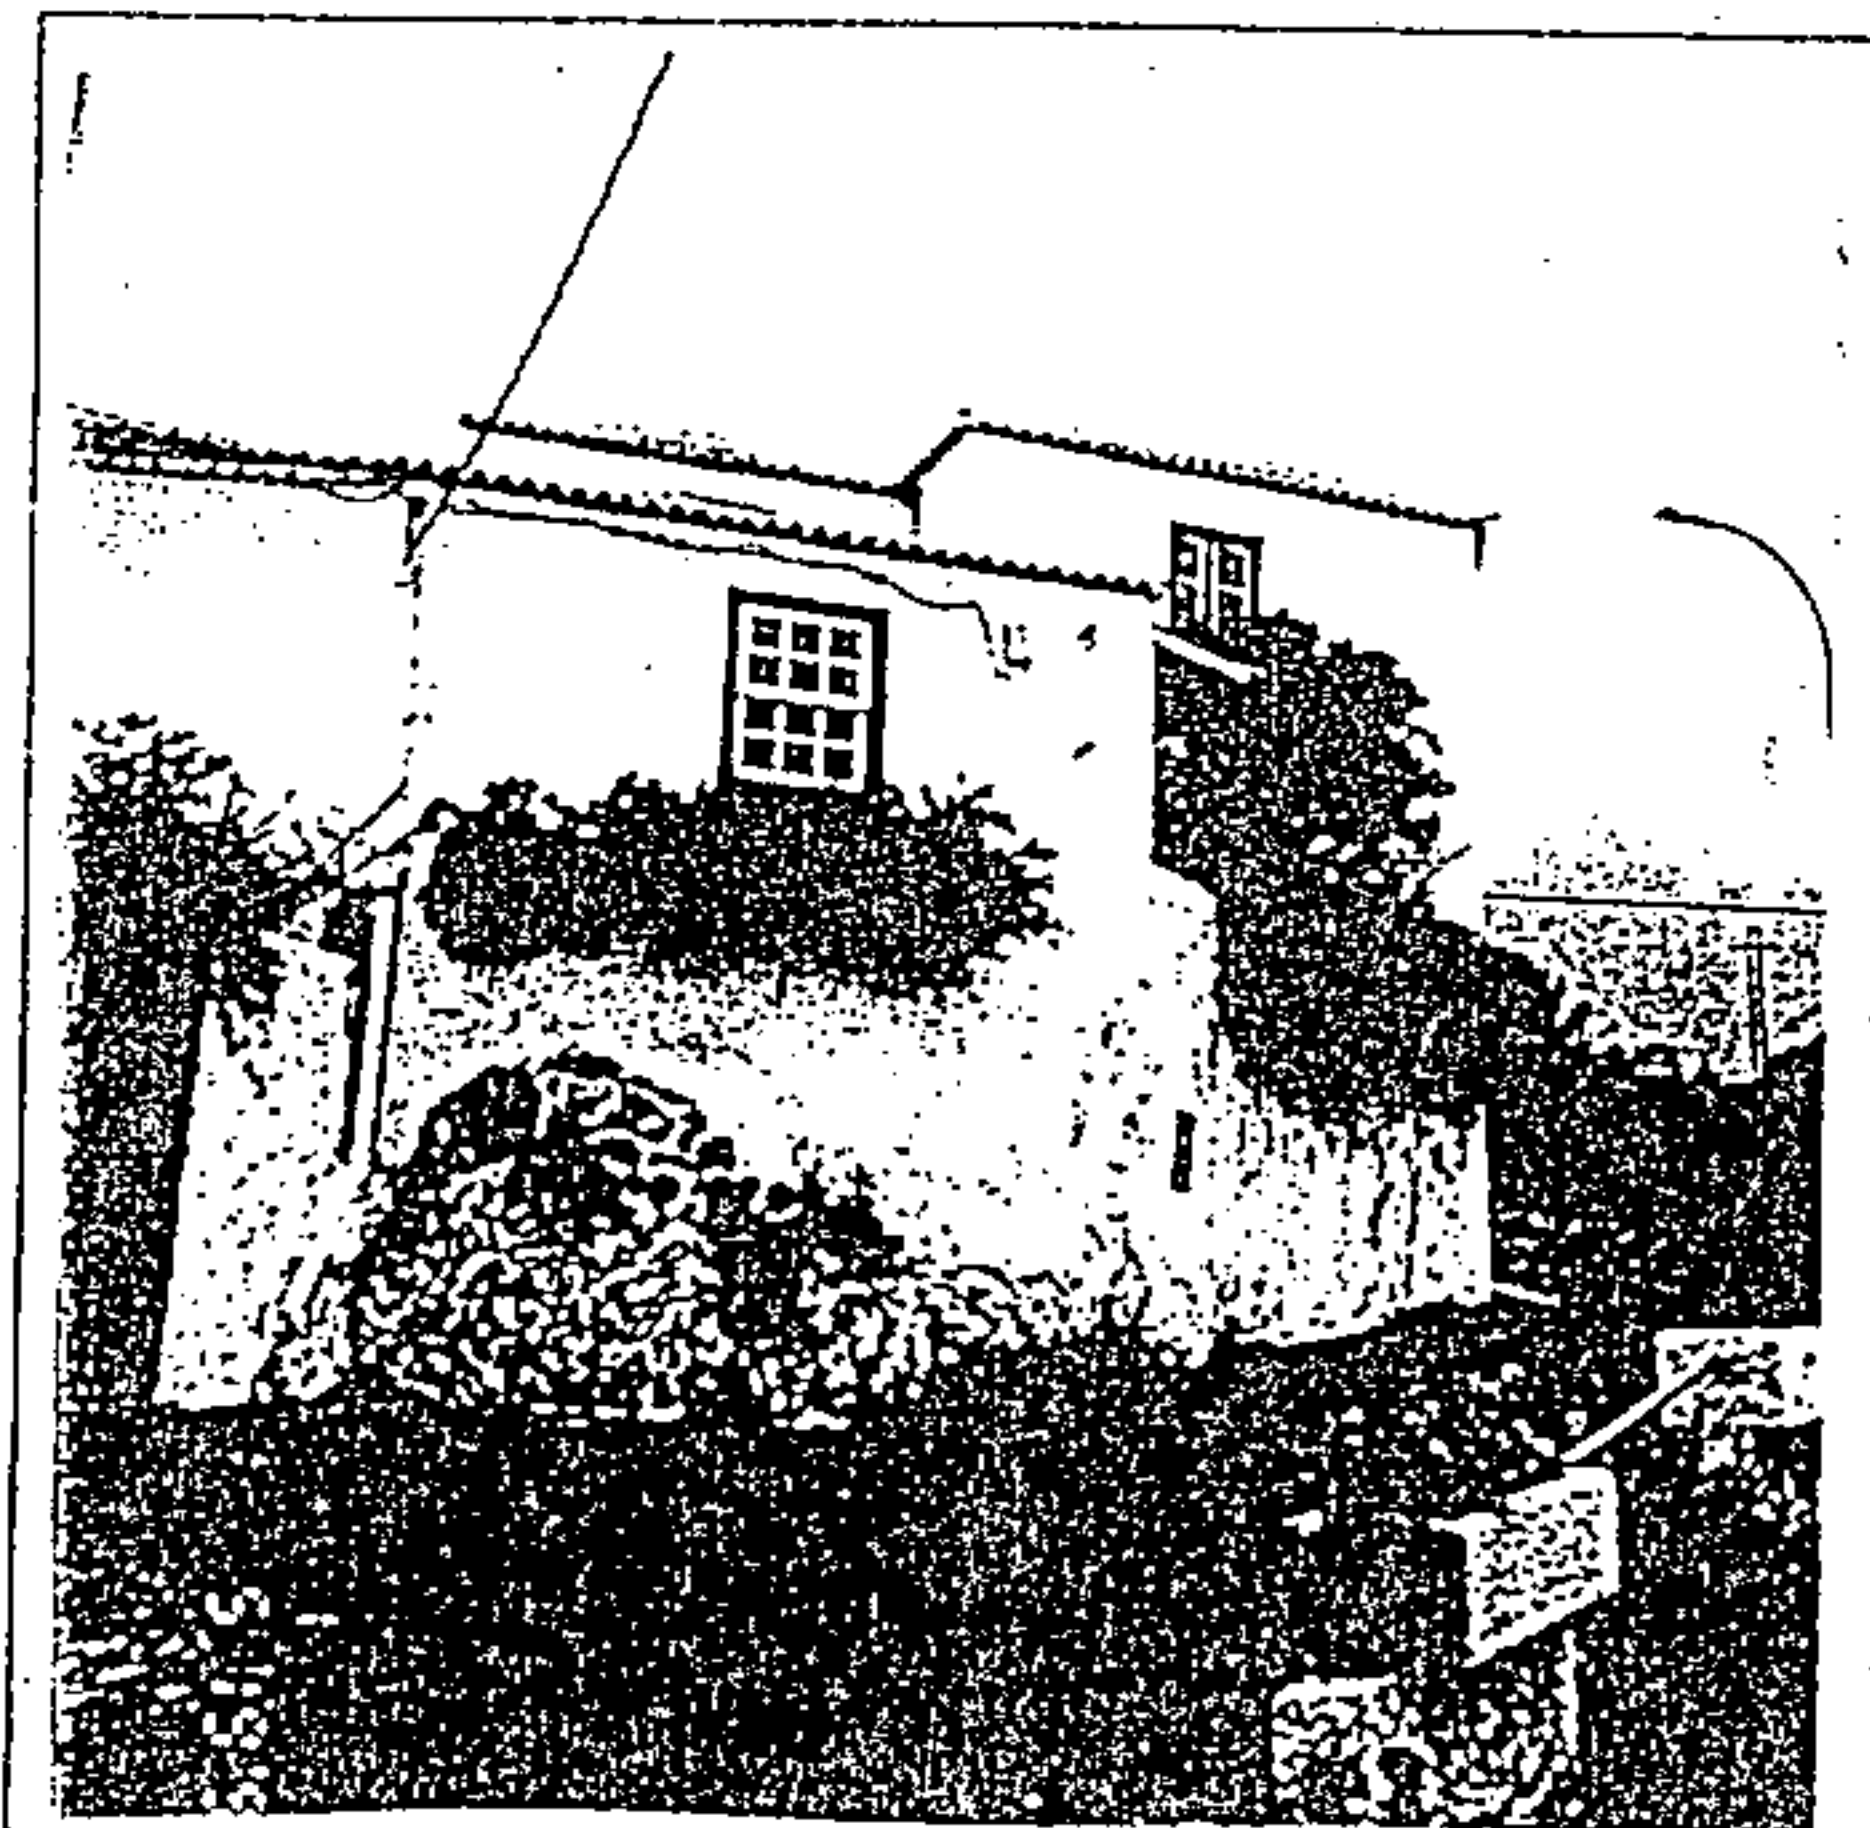
TIPO DE FACHADA: Plana con porche delantero

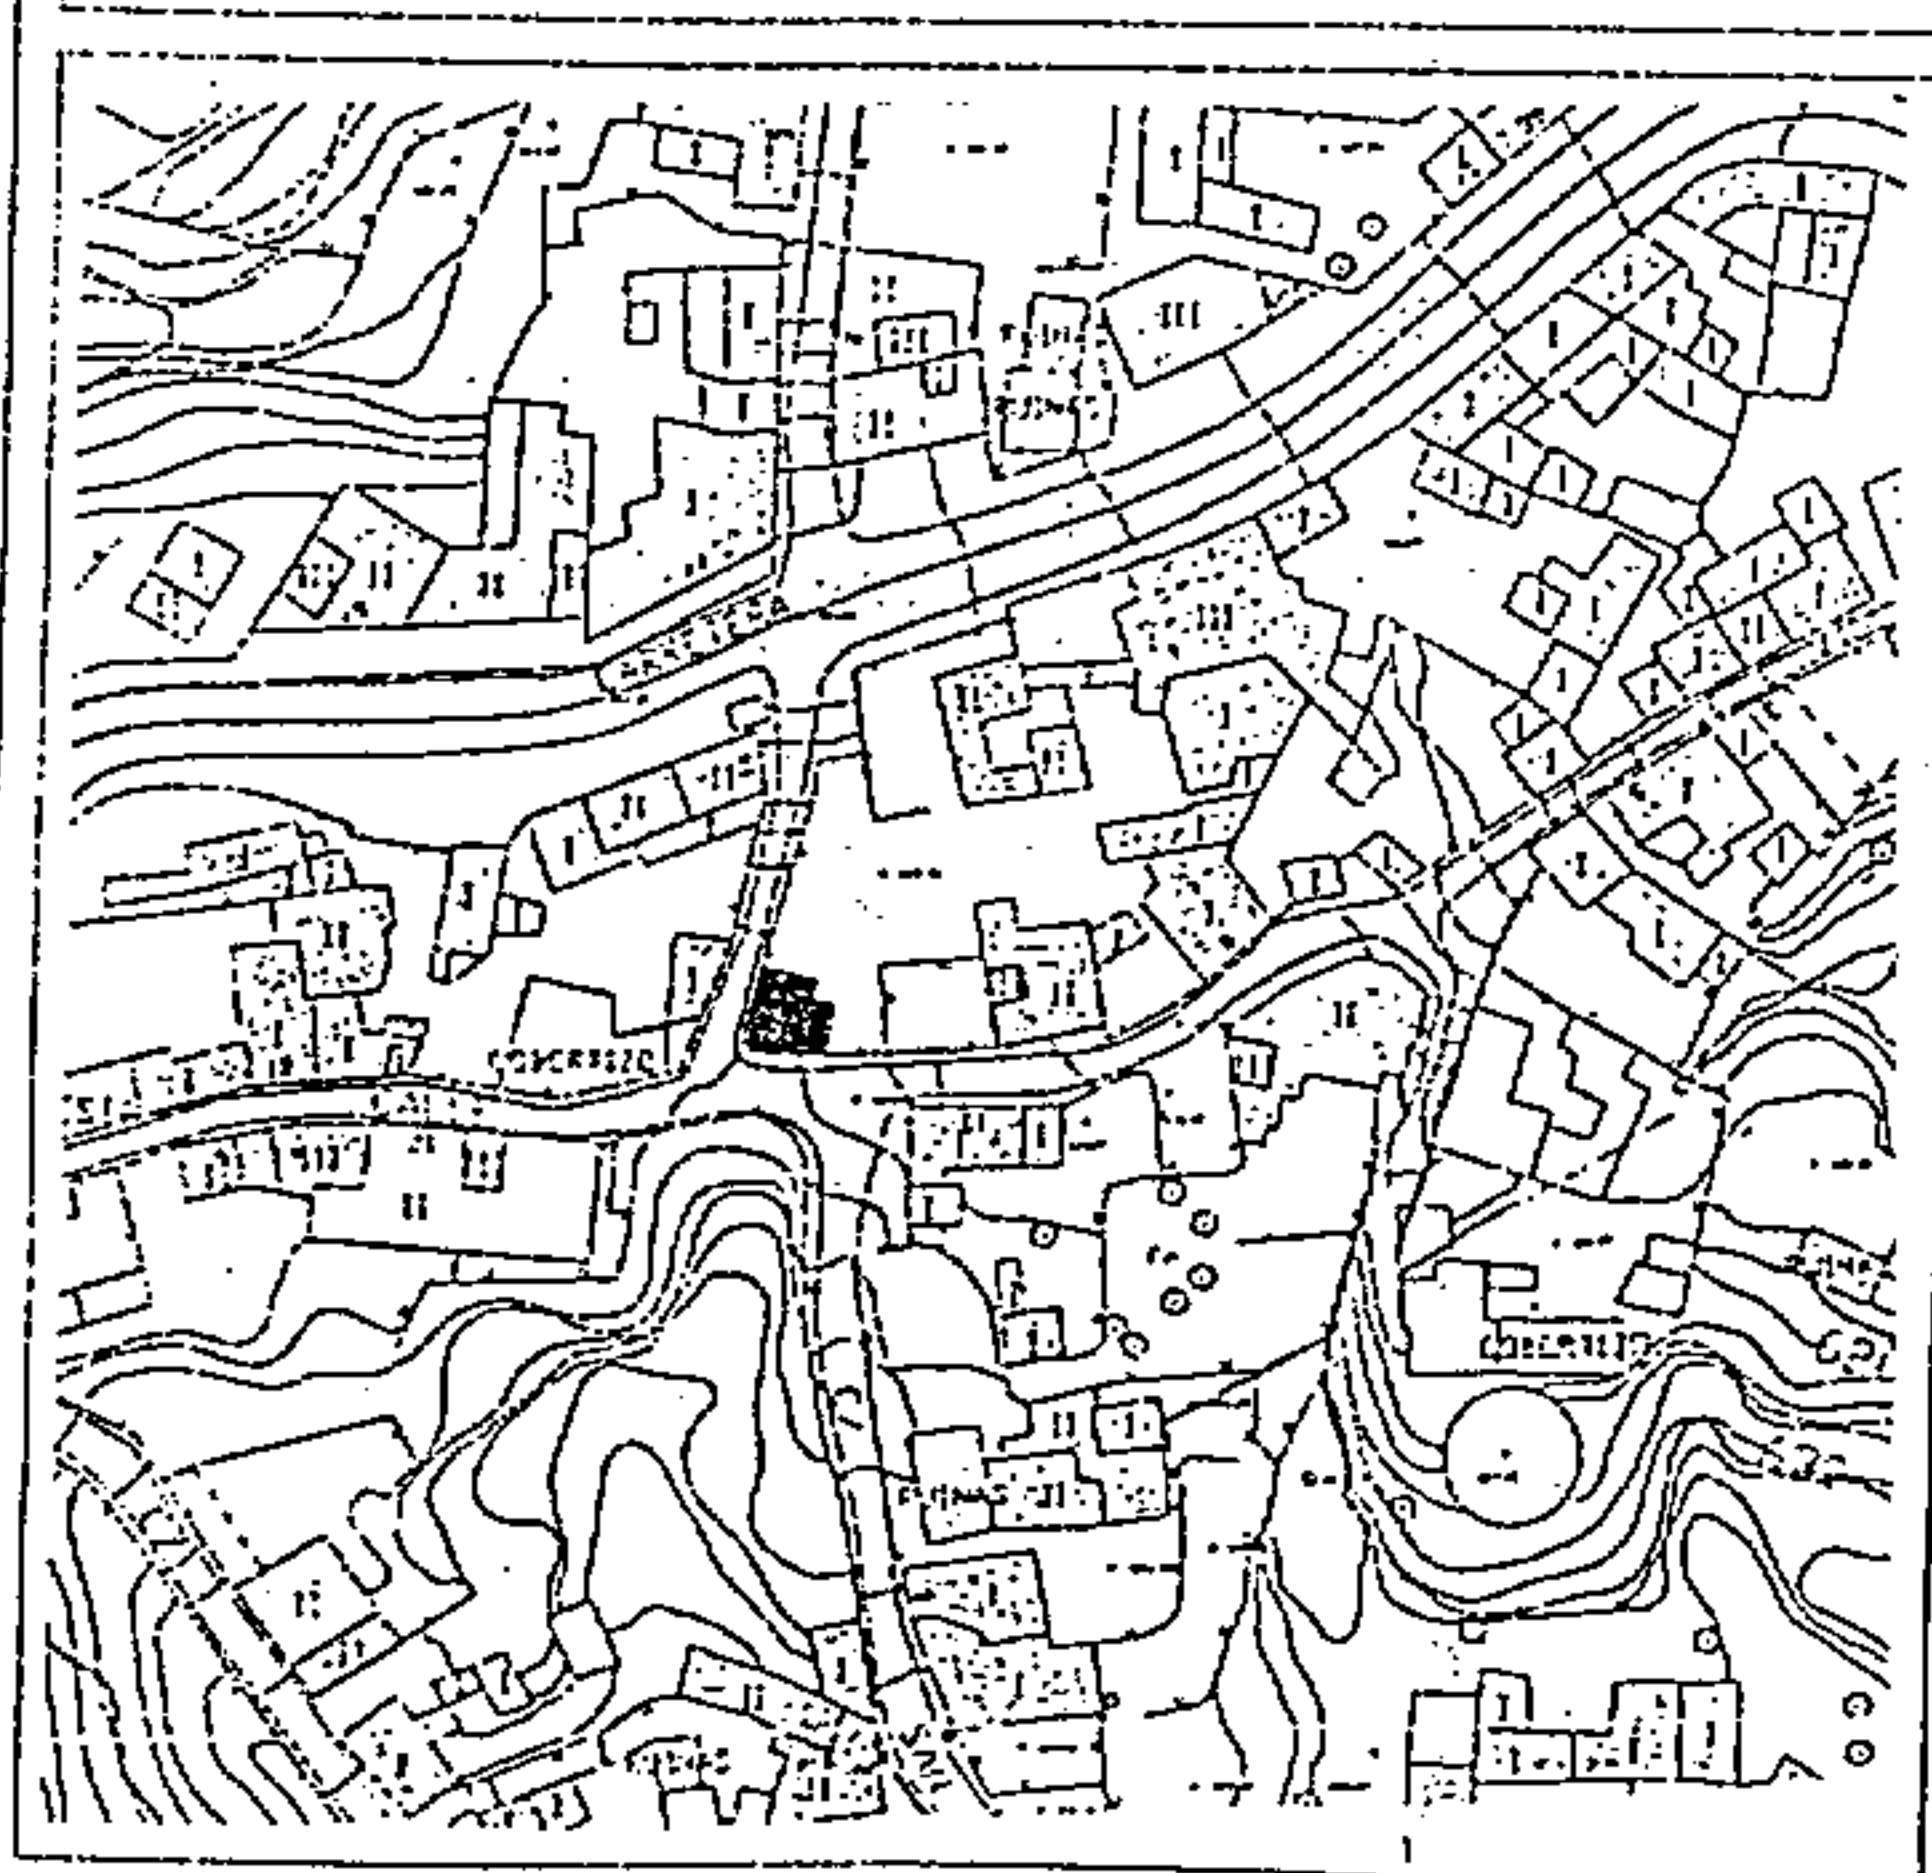
FOTOGRAFIA:

TIPO EDIFICATORIO: Aislada dos plantas, cubierta cuatro aguas
TIPO DE FACHADA: Plana, simetría de huecos en vertical
SISTEMA CONSTRUCTIVO: Muro de carga y piso y cubierta de madera
MATERIALES: Tapial, revoco, teja, carpintería de madera
USO ACTUAL: Vivienda
ESTADO DE CONSERVACION: Malo

INTERES: Caracterización de la escena urbana
NIVEL DE PROTECCION: Ambiental
INTERVENCIONES PERMITIDAS: Artículo 51 de la Ordenanza
