NORMAS SUBSIDIARIAS DE PLANEAMIENTO

EL TANQUE

TEXTO REFUNDIDO Julio 1998

CATÁLOGO

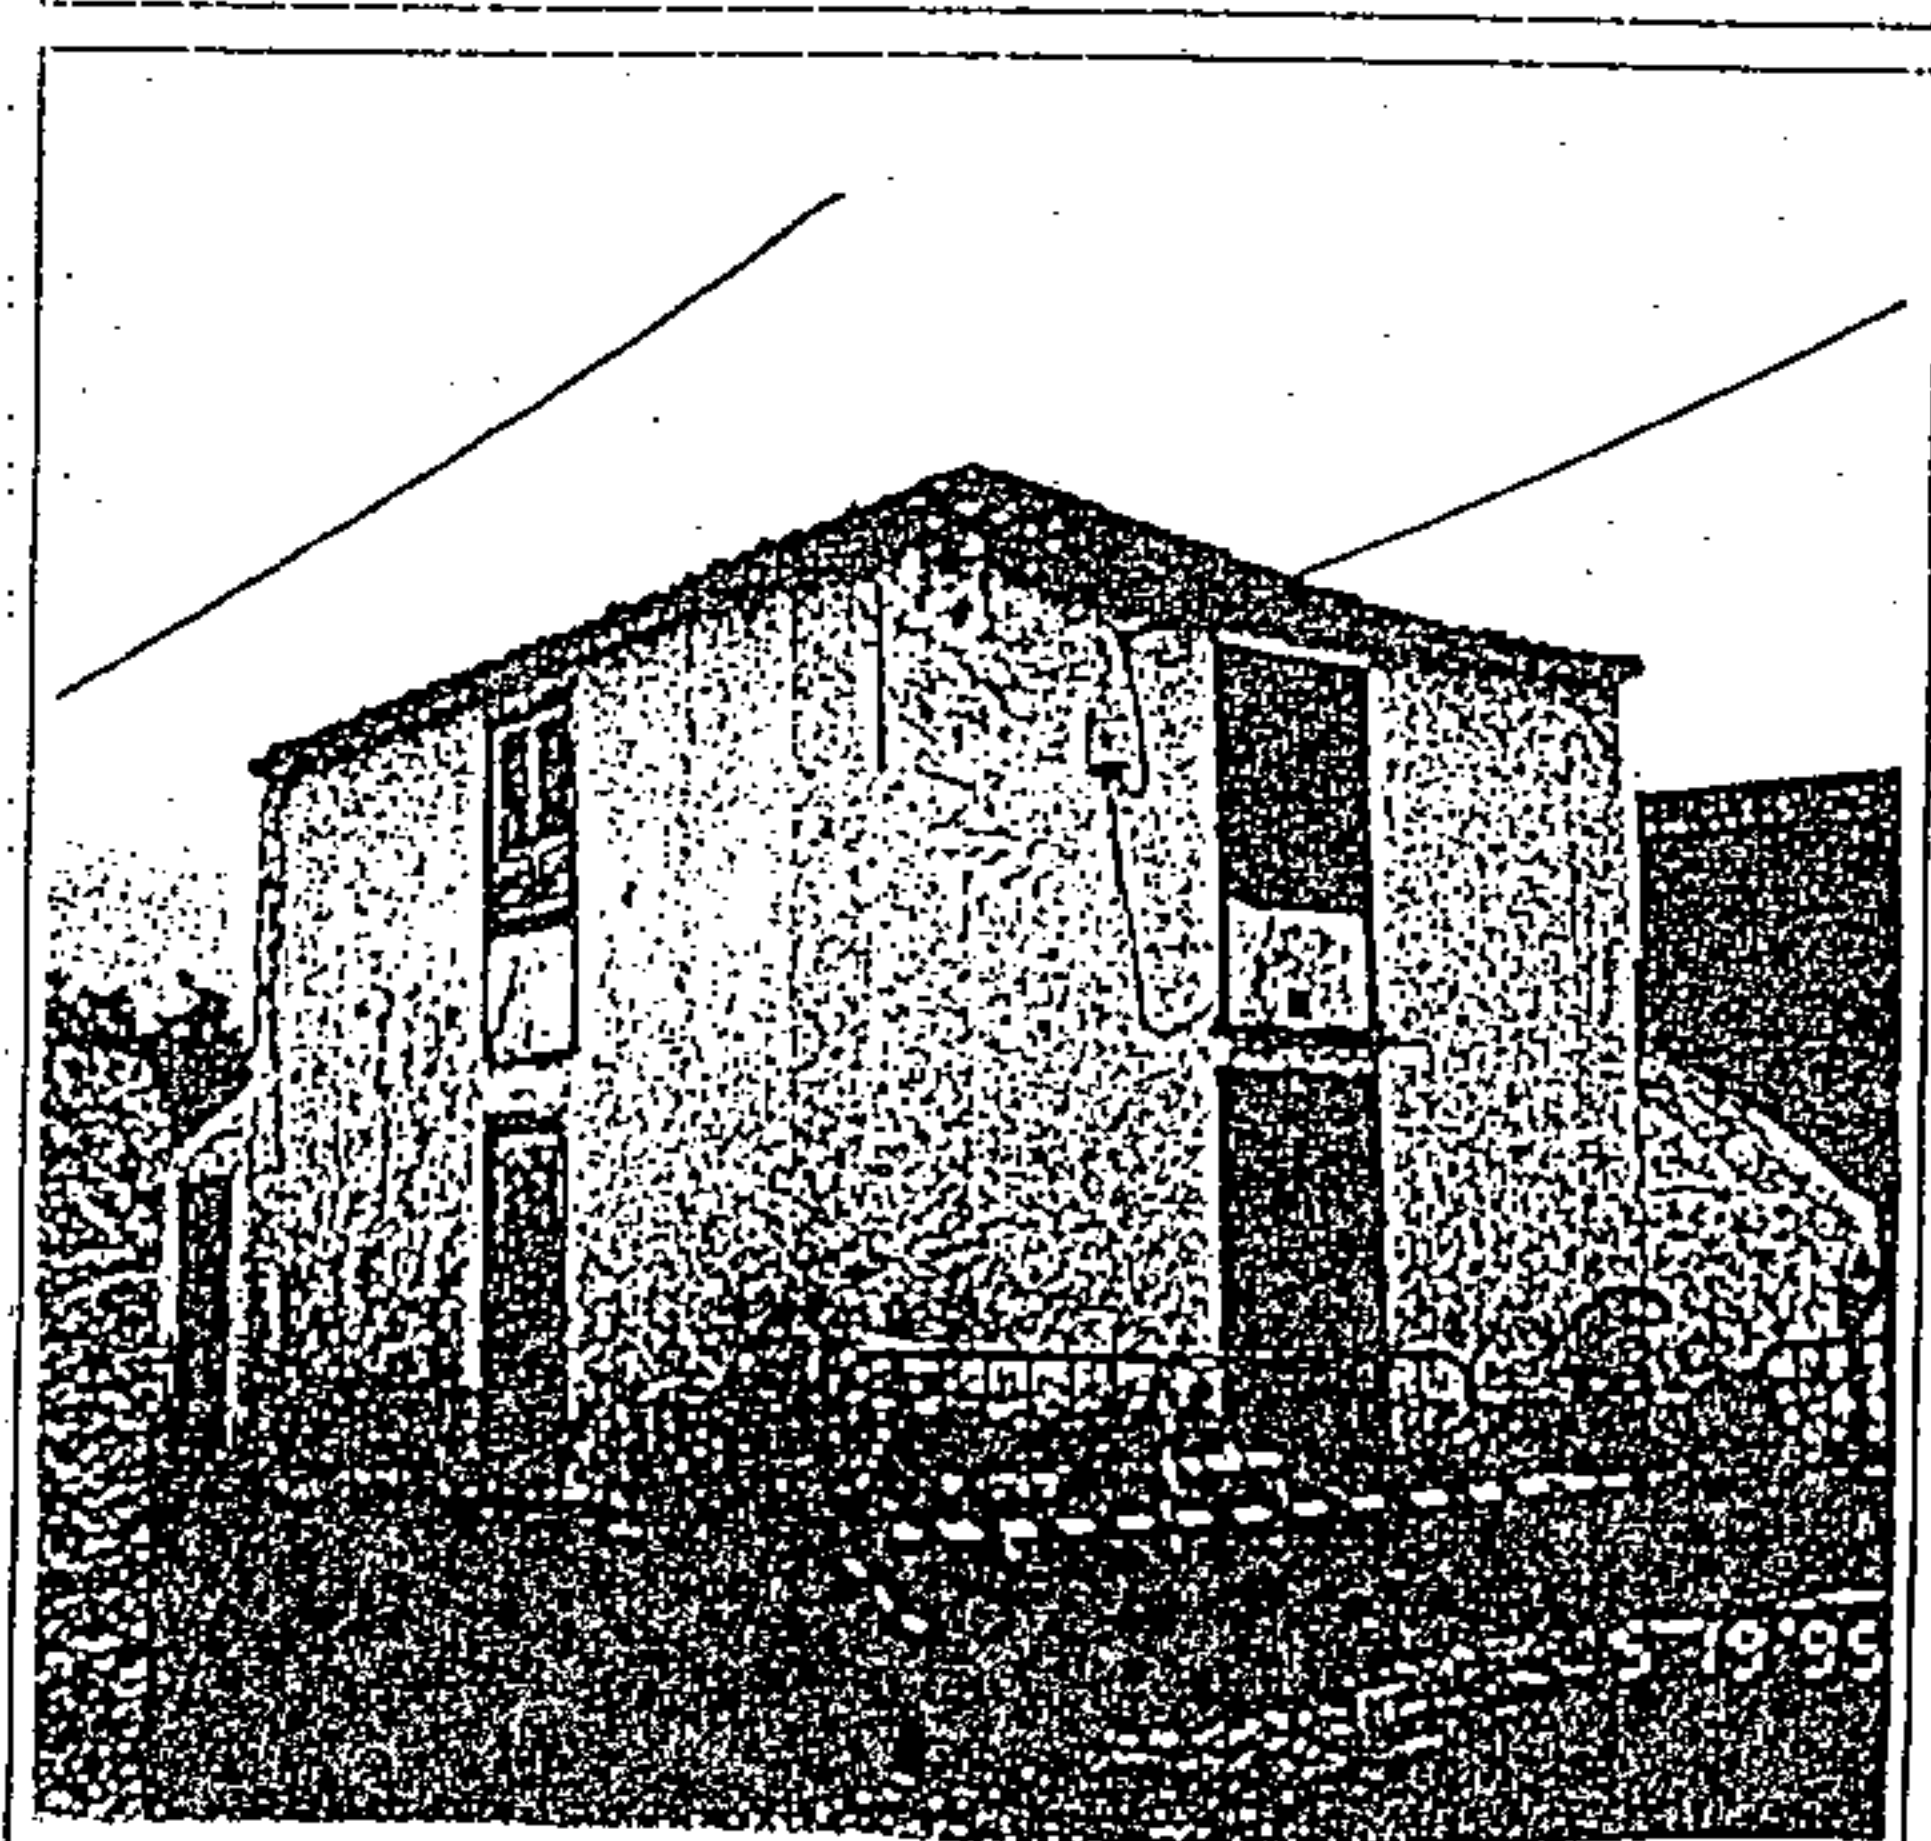
FOTOGRAFIA:

TIPO EDIFICATORIO: Aislada dos plantas, cubierta cuatro aguas
TIPO DE FACHADA: Plana, simetría de huecos en vertical
SISTEMA CONSTRUCTIVO: Muro de carga y piso y cubierta de madera
MATERIALES: Tapial, revoco, teja, carpintería de madera
USO ACTUAL: Vivienda
ESTADO DE CONSERVACION: Malo

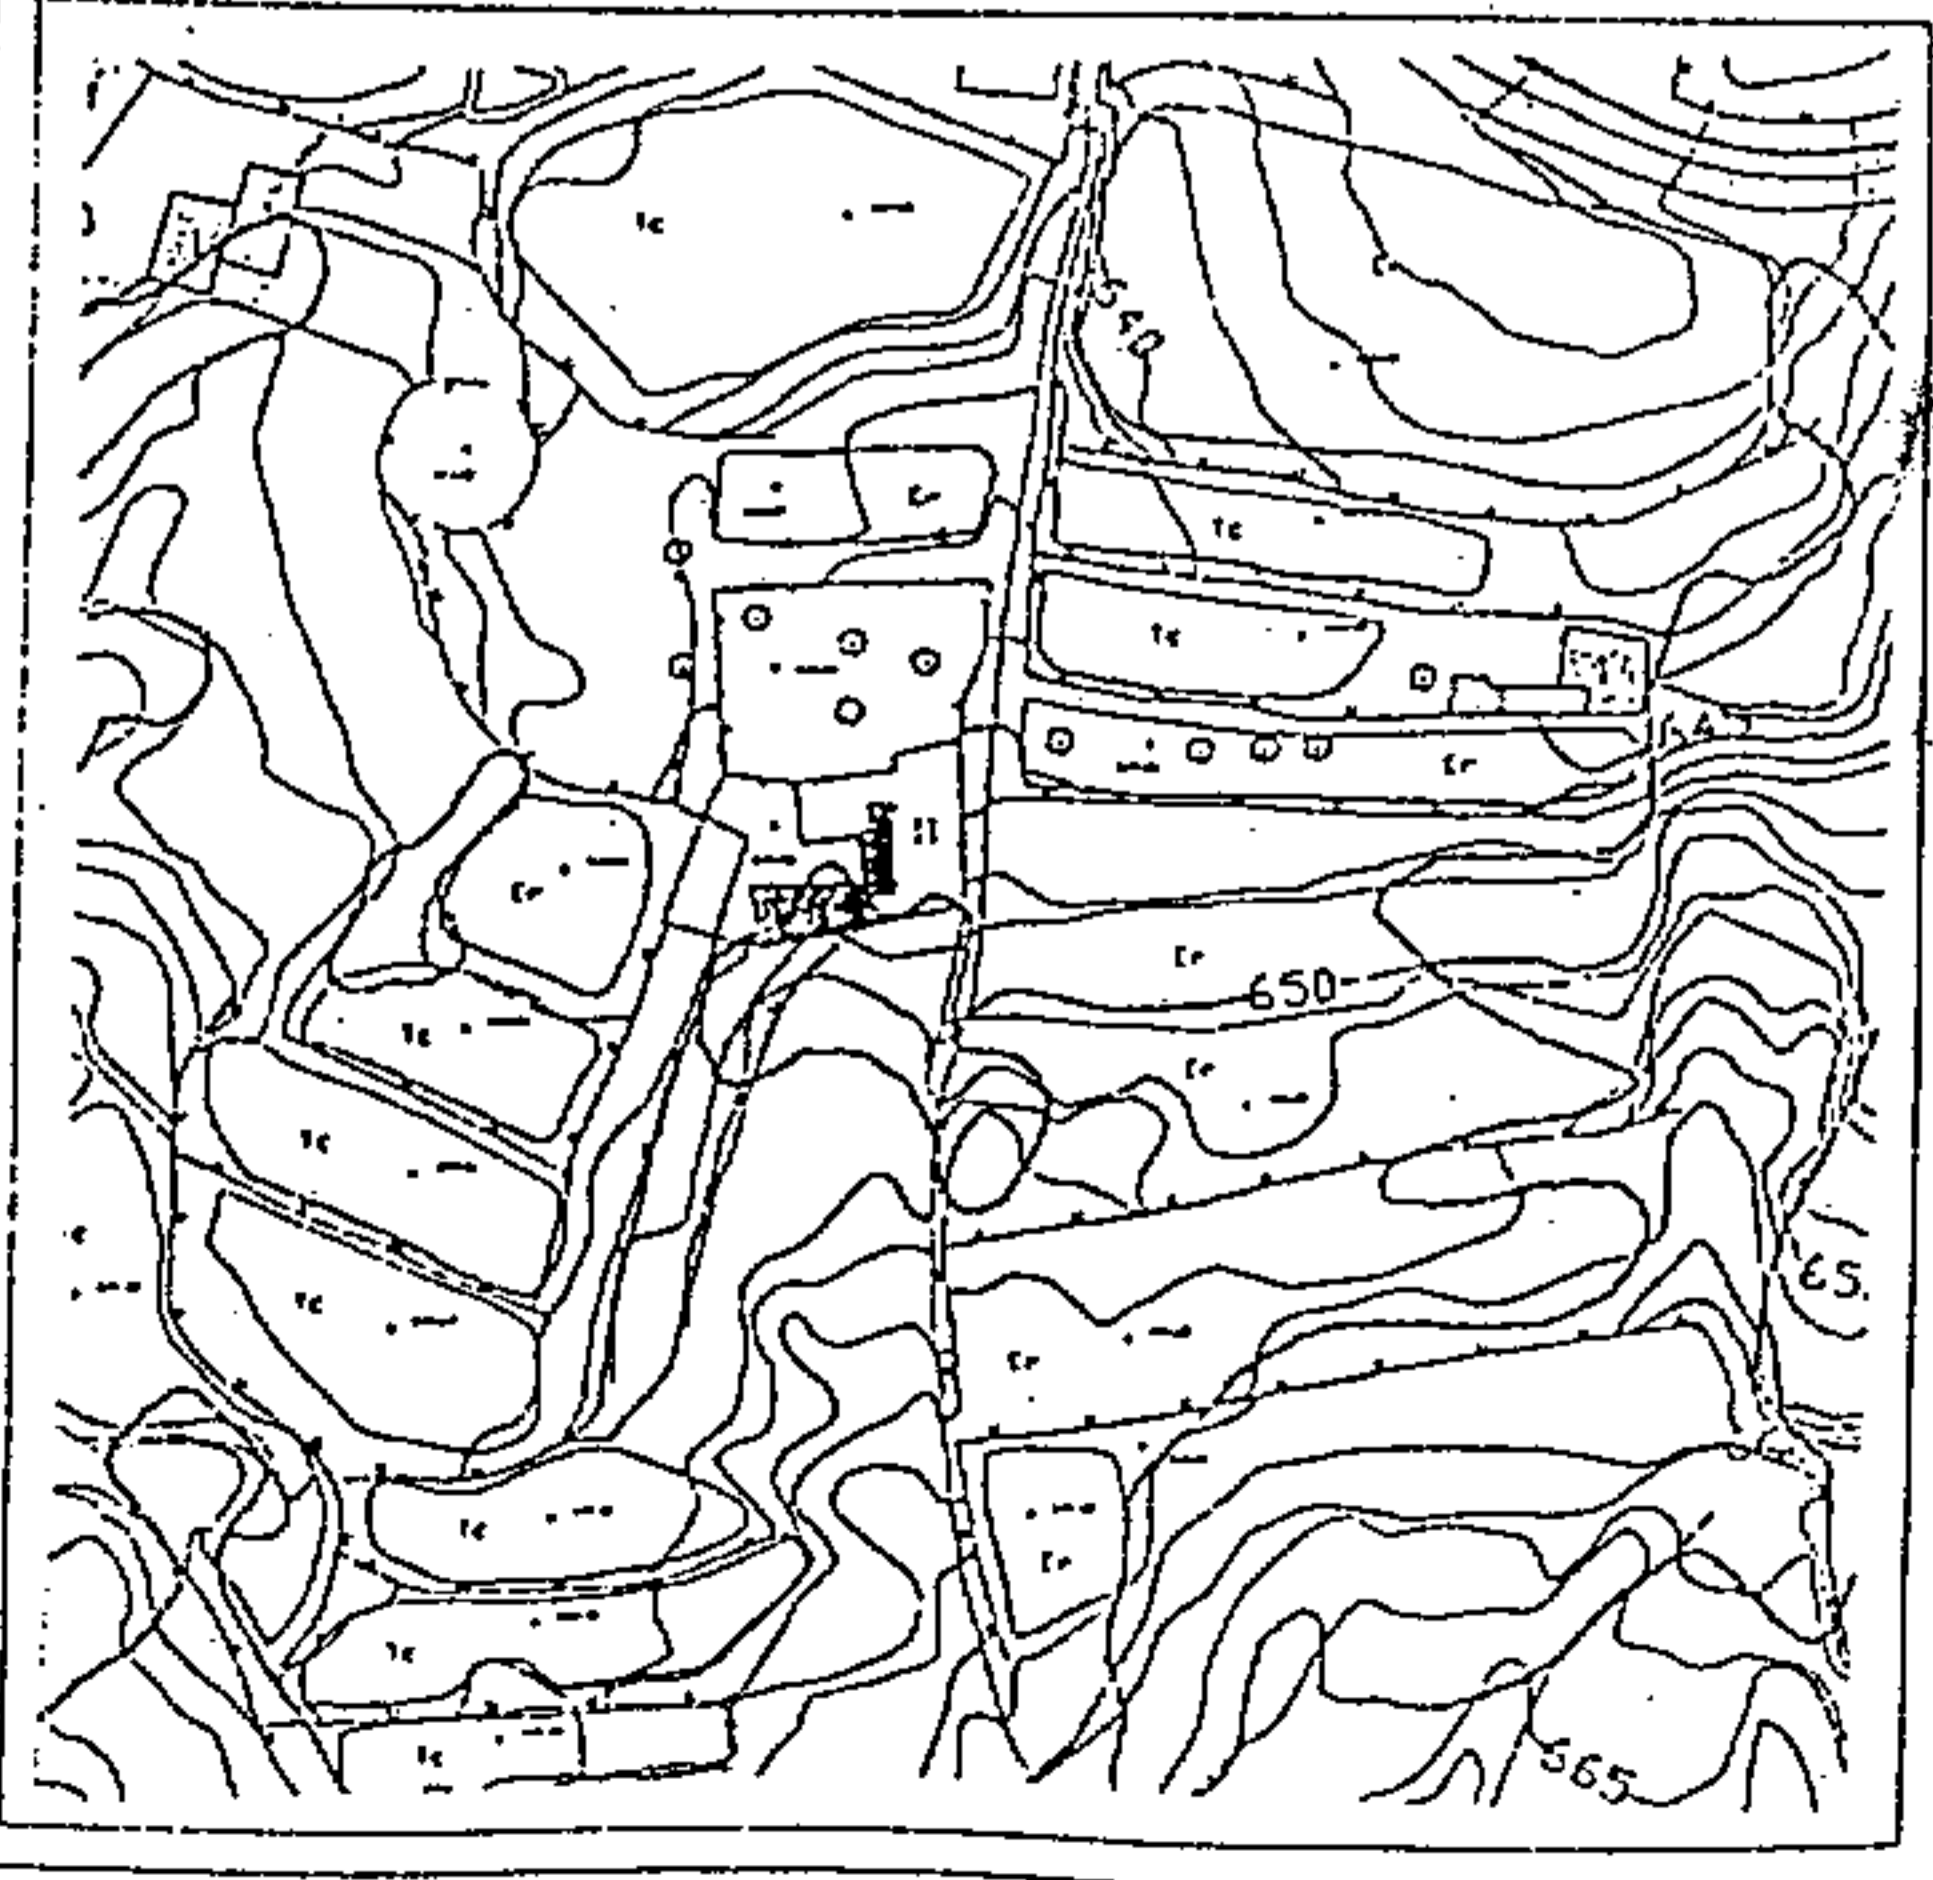
FOTOGRAFIA:

TIPO EDIFICATORIO: Edificación aislada de carácter rural

SISTEMA CONSTRUCTIVO: Muros de piedra y cubiertas inclinadas

MATERIALES: Cantería, tapial, madera, teja y revoco parcial

ESTADO DE CONSERVACION: Bueno

INTERVENCIONES PERMITIDAS: Artículo 51 de la Ordenanza

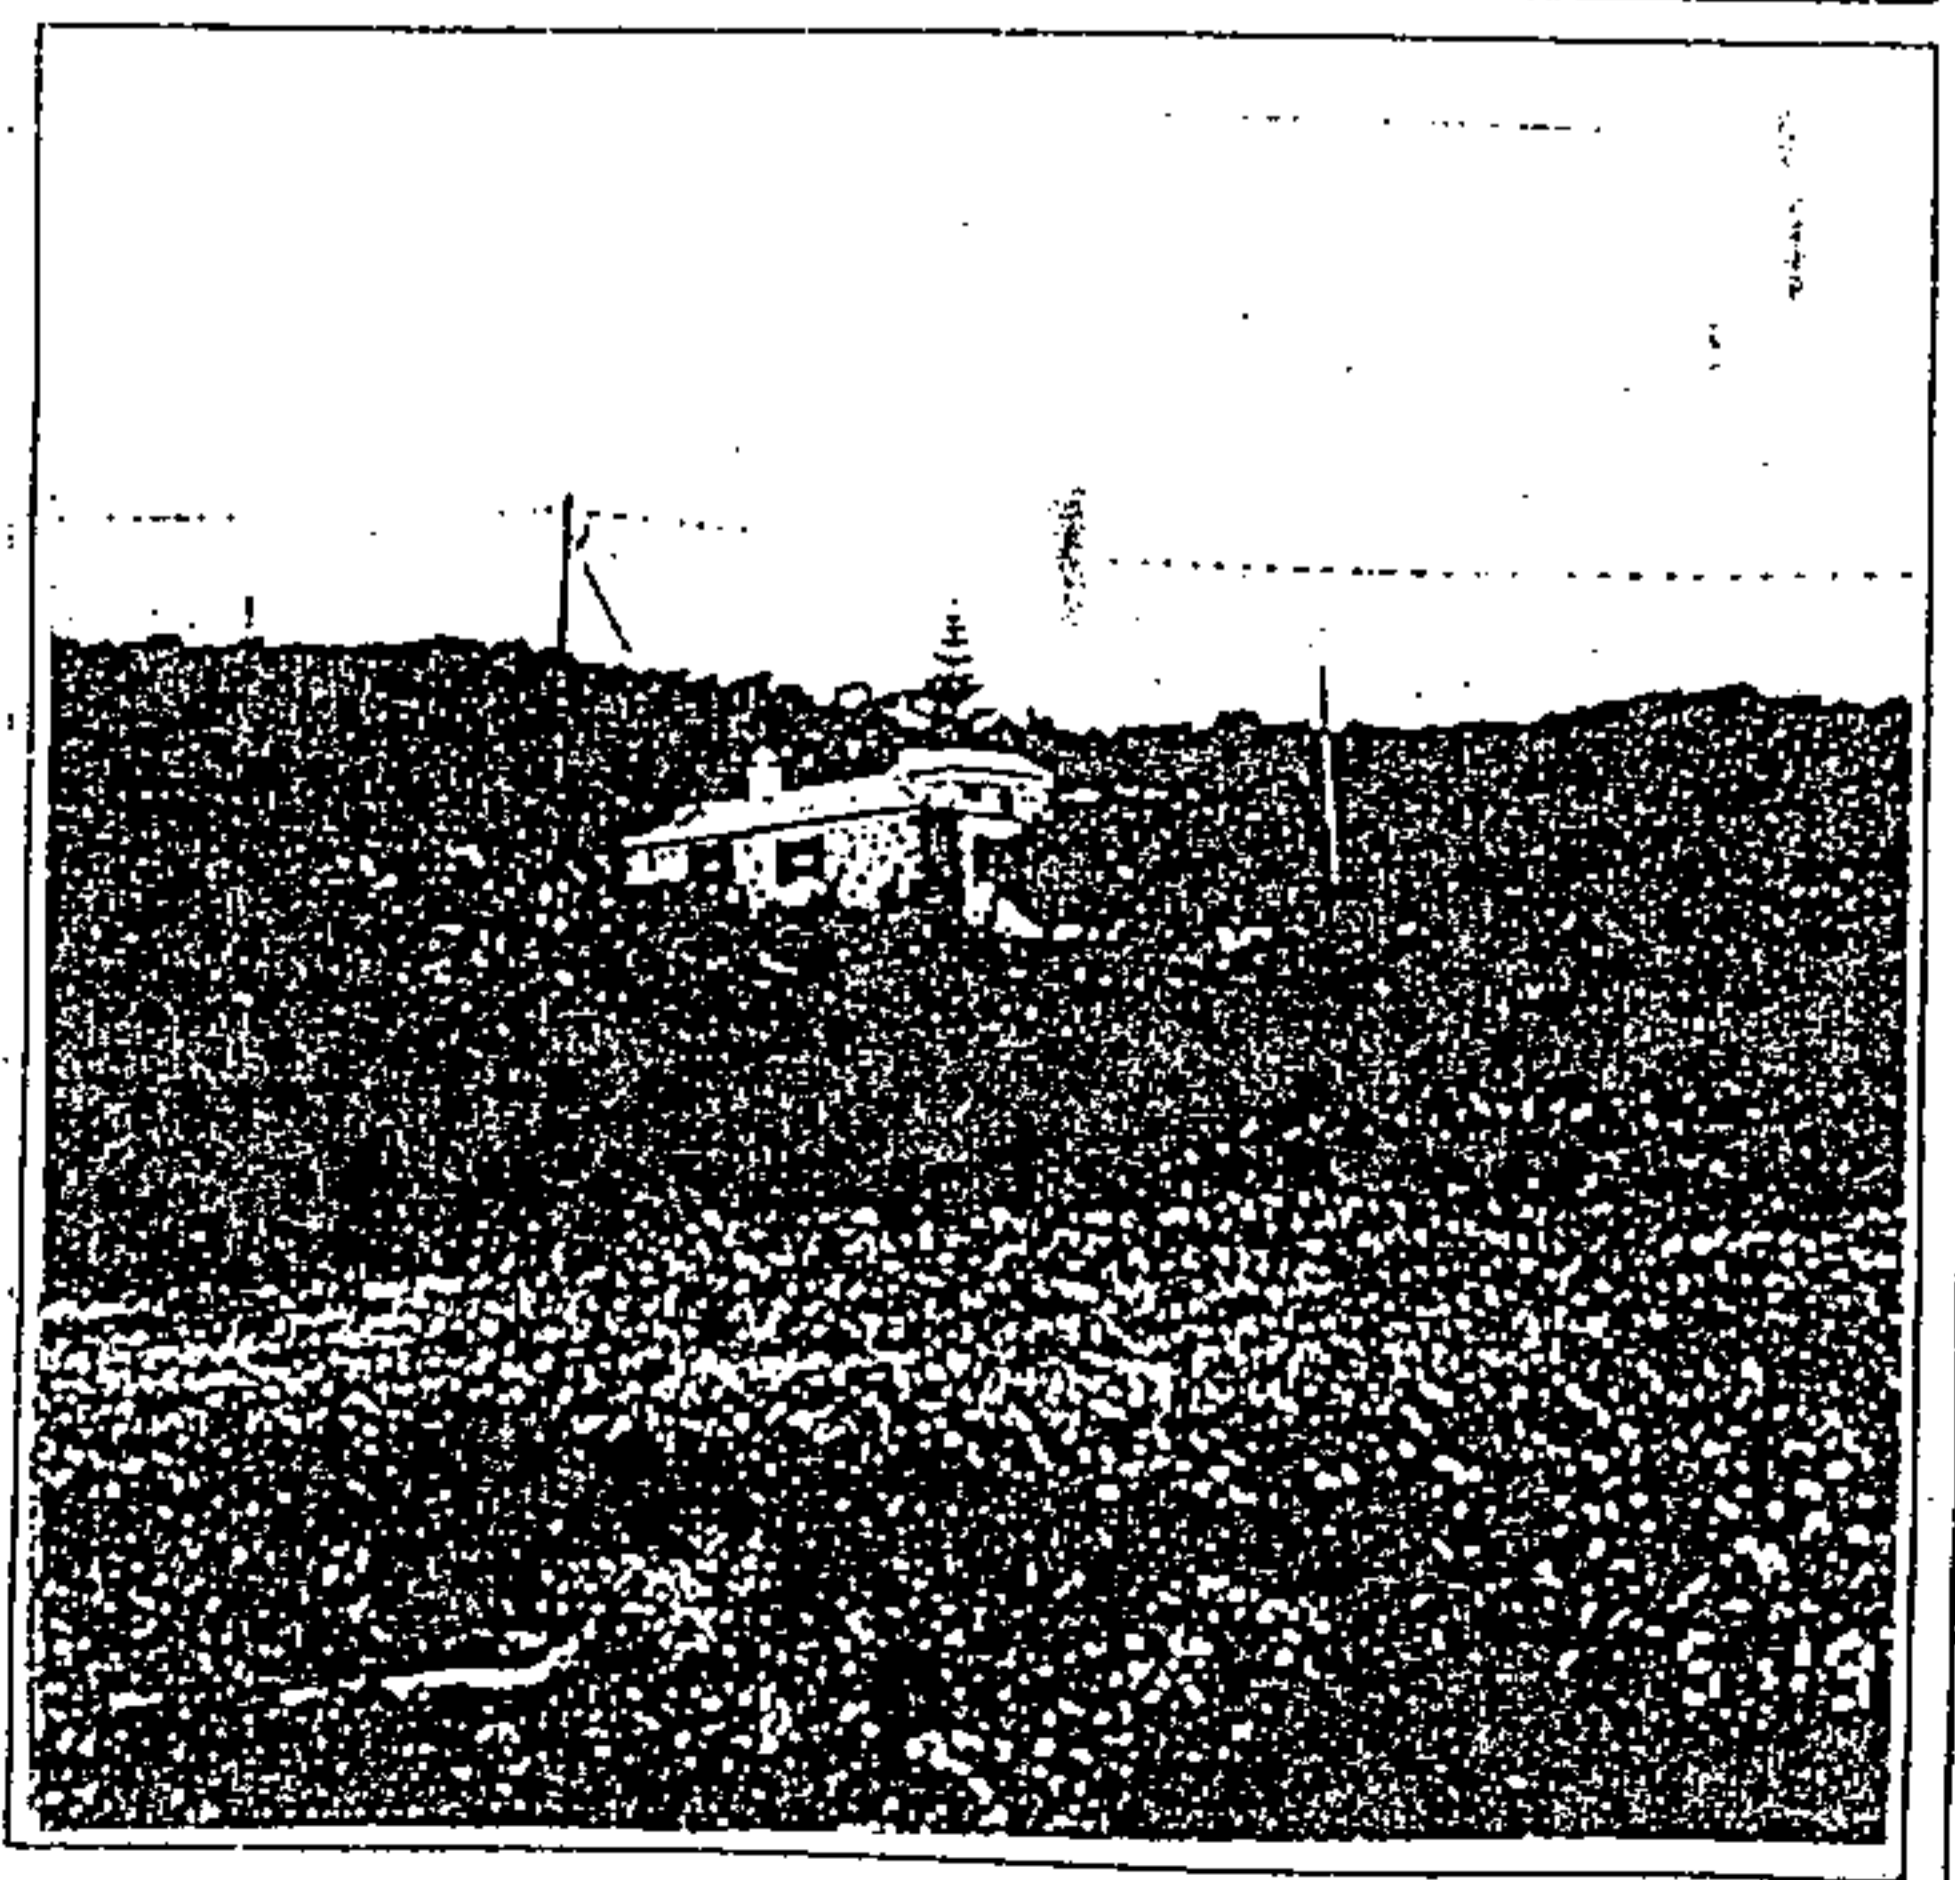
TIPO DE FACHADA: Plana

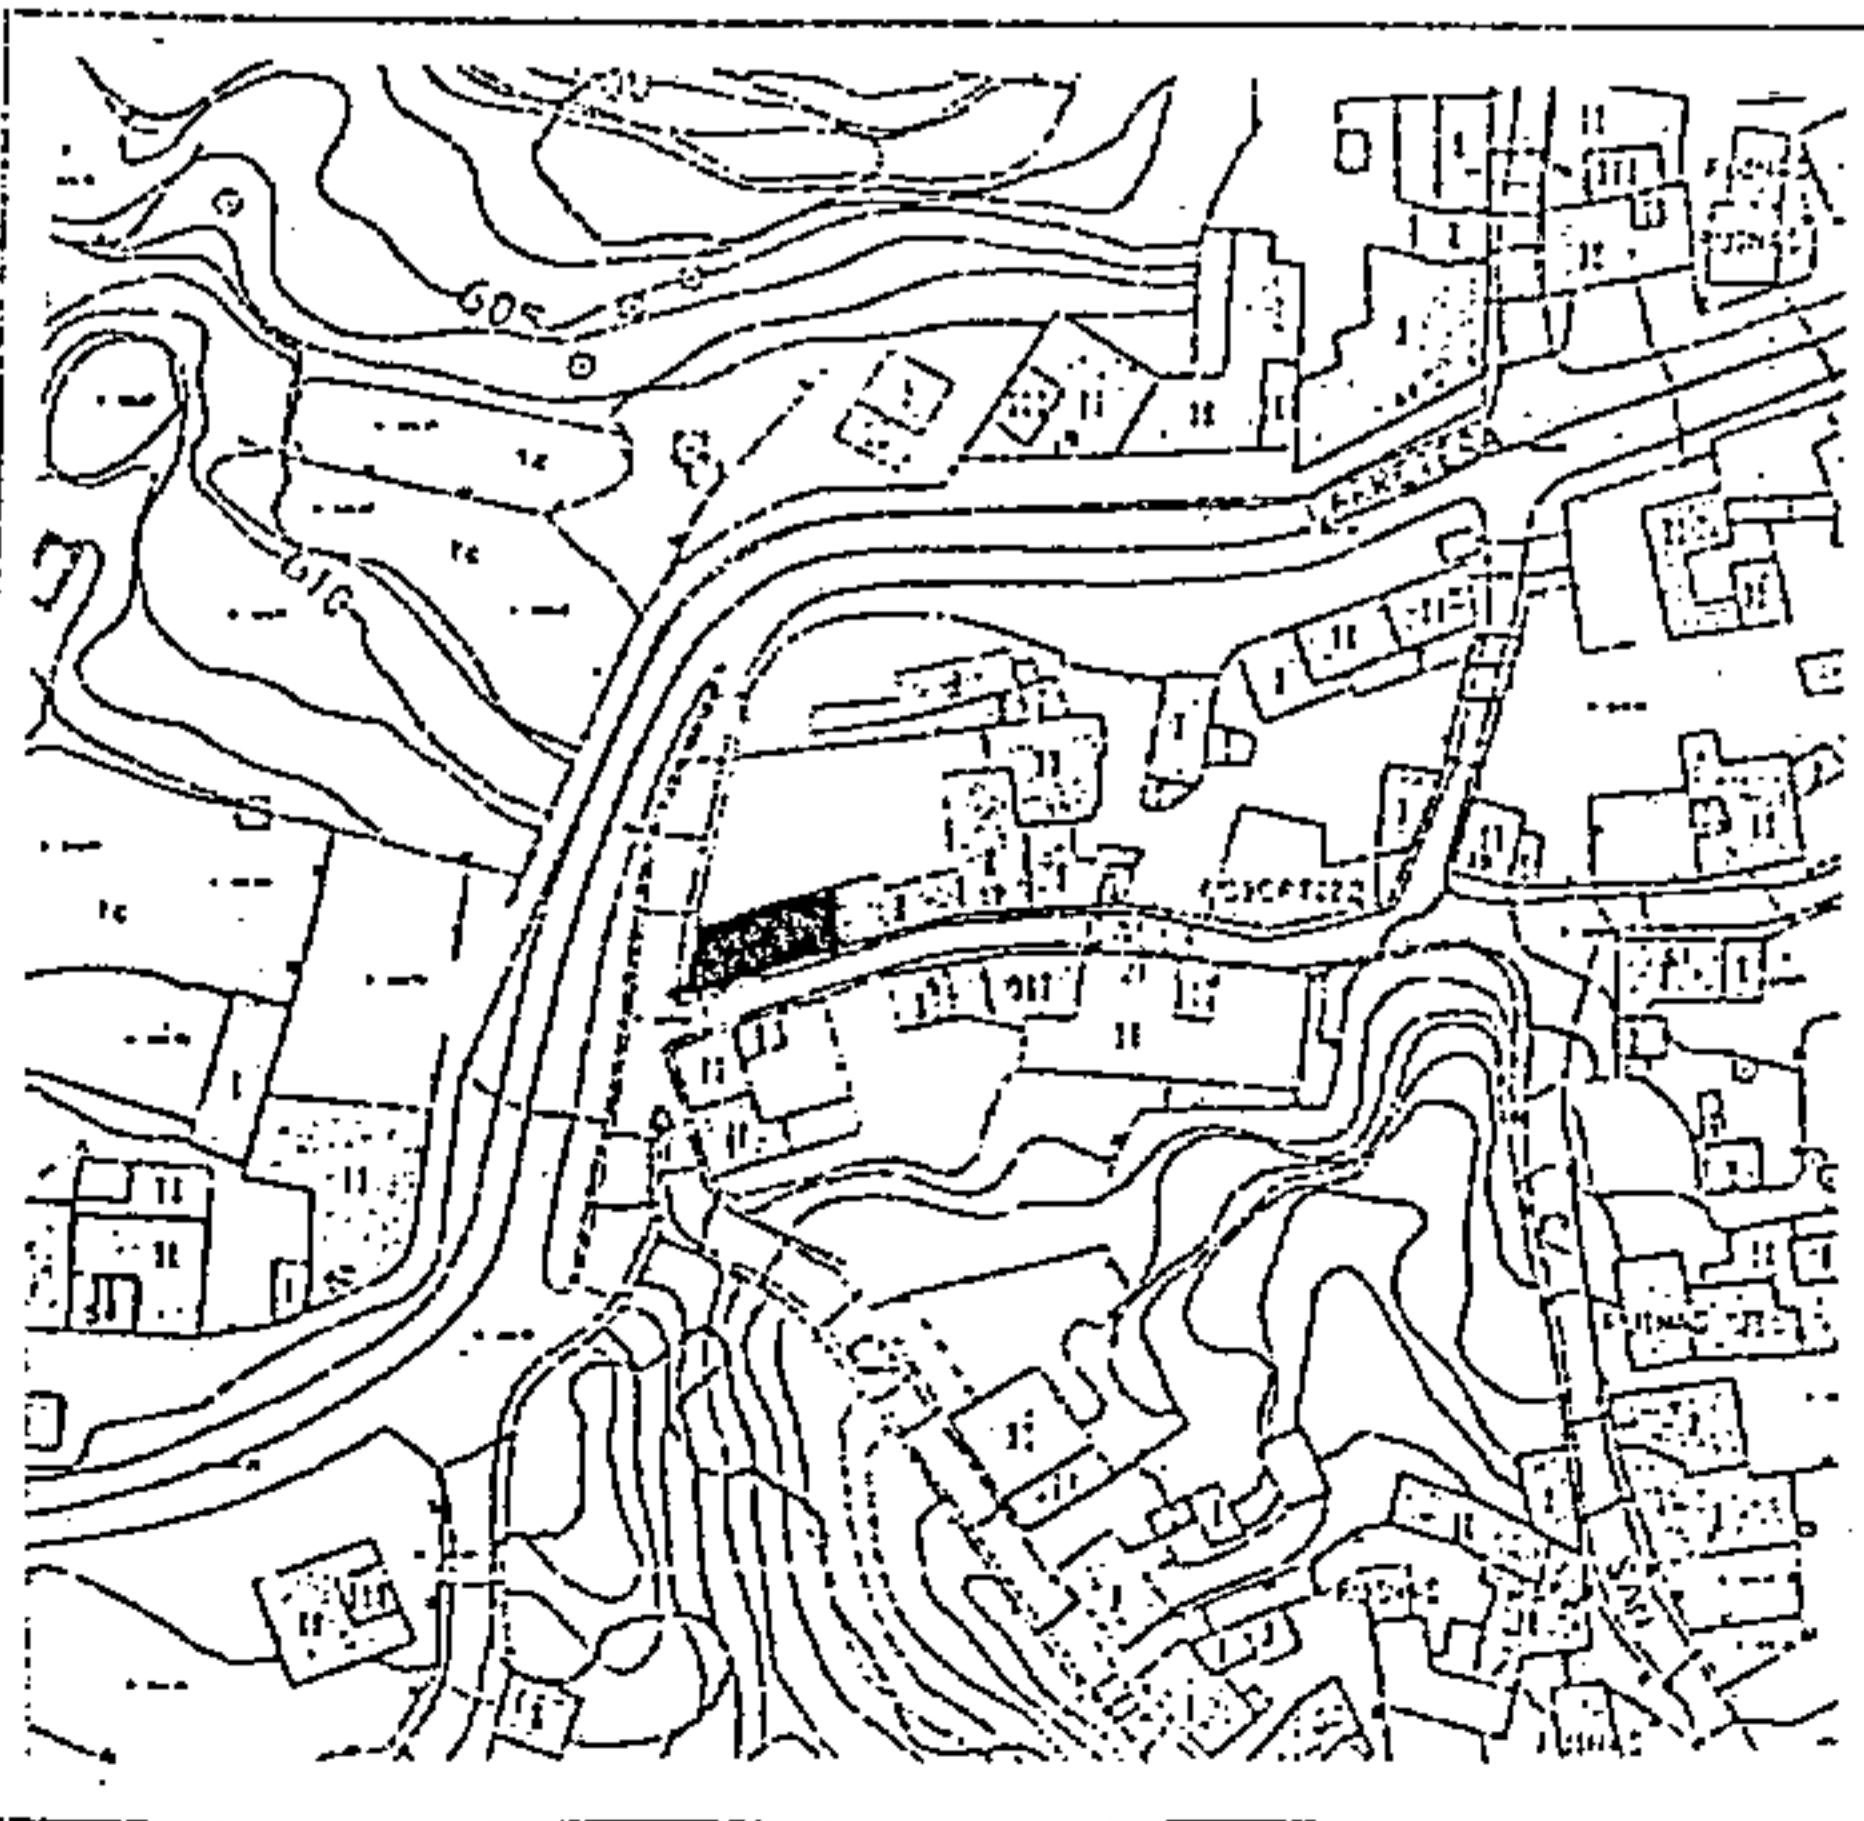
FOTOGRAFIA:

TIPO EDIFICATORIO: Ermita de una nave con cubierta a dos aguas

SISTEMA CONSTRUCTIVO: Muros de carga con cubierta inclinada

MATERIALES: Tapial, teja y revoco

ESTADO DE CONSERVACION: Regular

INTERVENCIONES PERMITIDAS: Artículo 50 de la Ordenanza

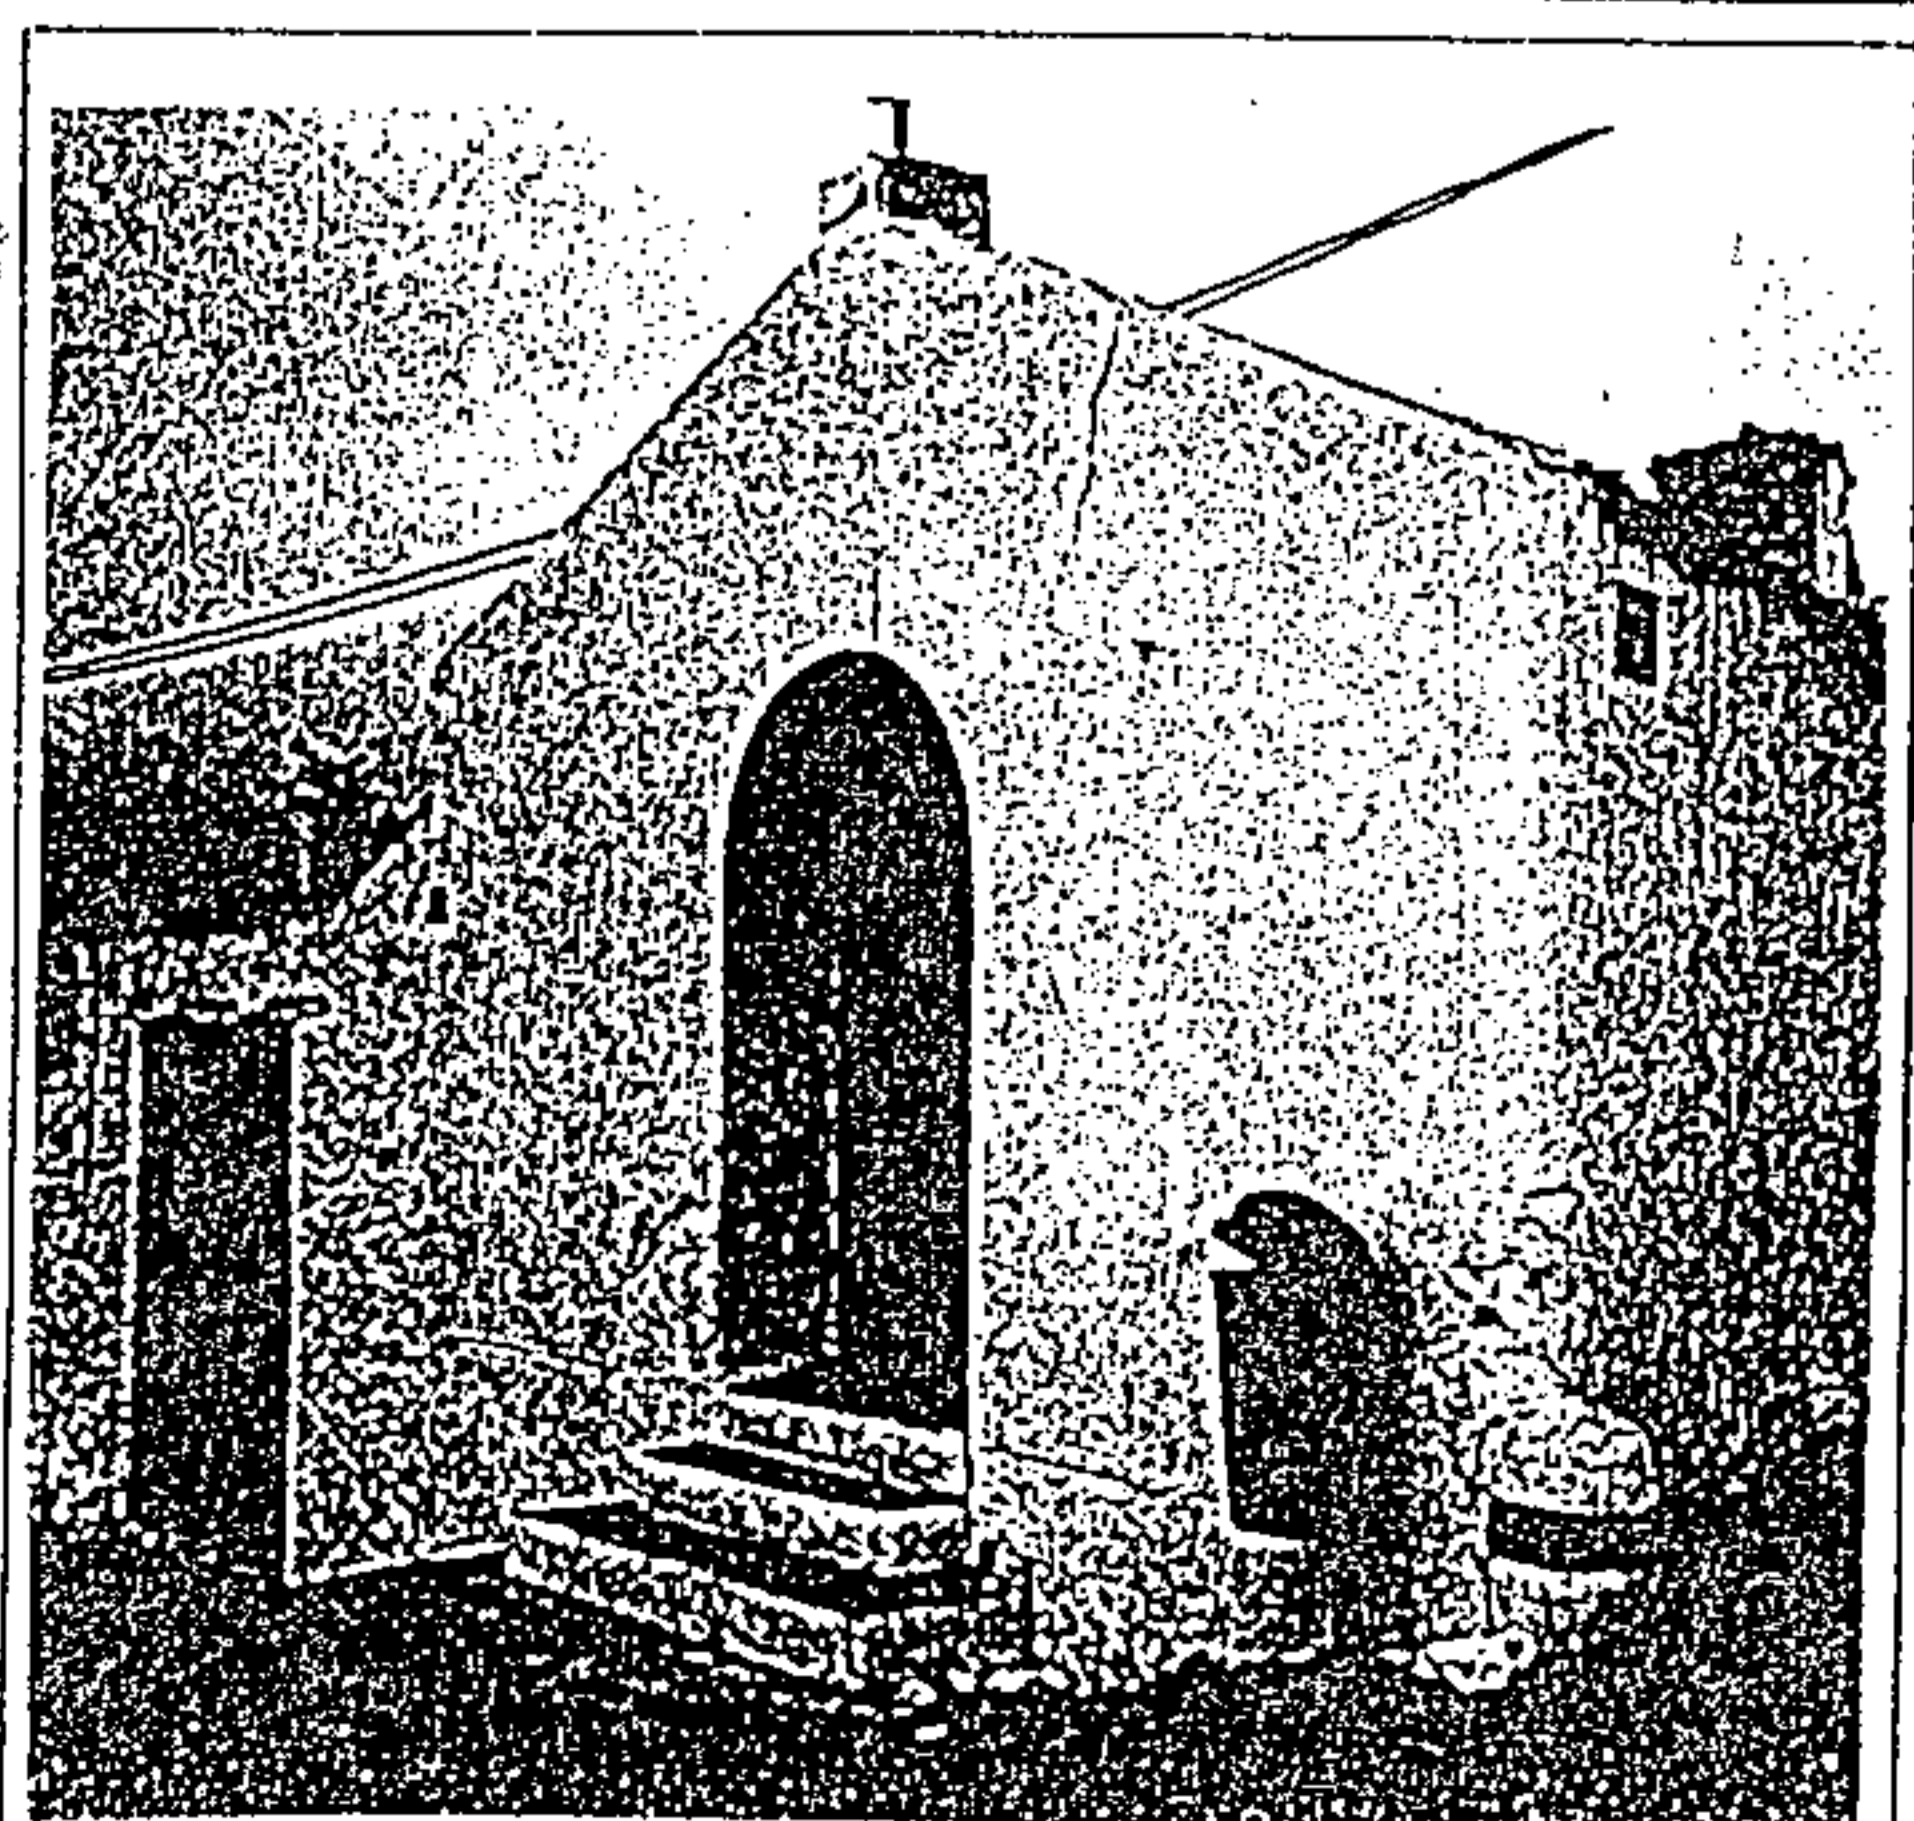
TIPO DE FACHADA: Plana
