# PERFIL DE LAS AGUAS DE BAÑO -- PLAYA LOS COCHINOS (EL COCHINO)

# PERFILES DE LAS AGUAS DE BAÑO

## GRAN CANARIA

MARZO 2022

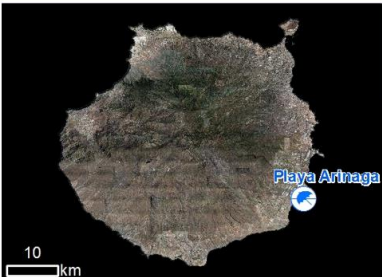
Figura 1. Información relativa a la localización de la zona de baño mostrada en los perfiles ambientales.

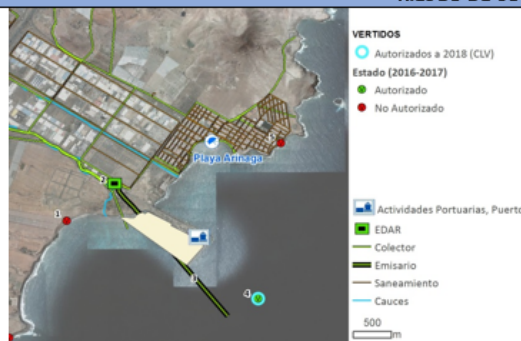
| RIESGO DE CONTAMINACIÓN | | | | |
|---|--|---|---|---|
| | | <b>Foco difuso:</b> Puerto de Arinaga | | |
| | | <b>Foco puntual:</b> 1. Vertido en la Bahía de Formas; 2. EDAR del Sureste; 3. Red de Saneamiento; 4. Vertido Nuevo emisario del Sureste; 5. Aliviadero EBAR Risco Verde | | |
| | | <b>Cauces:</b> Barranco de El Balo | | |
| | | <b>Episodios de contaminación ocurridos:</b><br>- (15 – 16)/07/2013: vertido de aguas residuales por rotura de bomba impulsión desde alcantarillado a EDAR. | | |

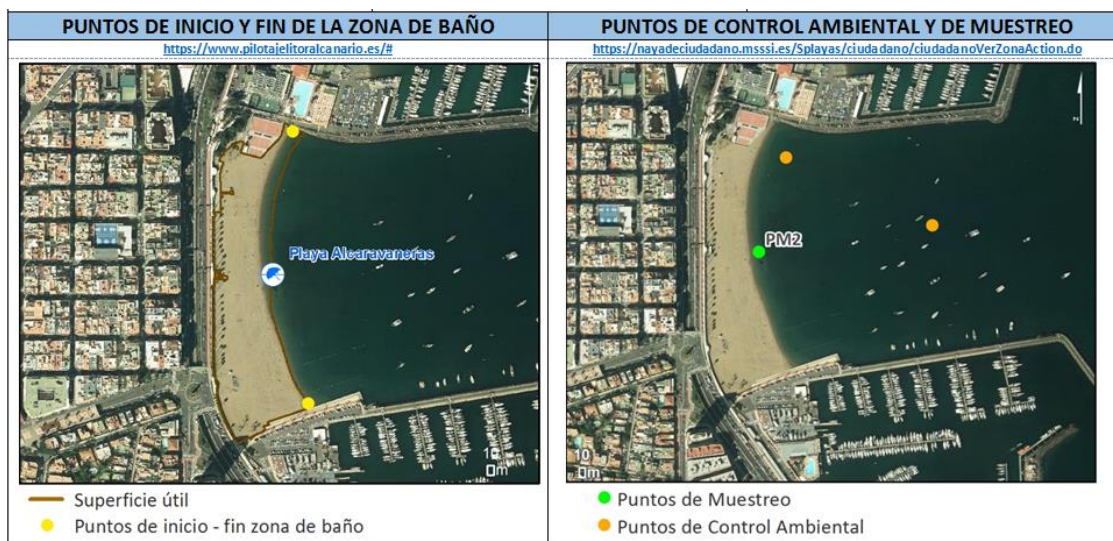
Por otro lado, se muestran los puntos de muestreo activos (últimos reportados por NÁYADE) de la zona de baño, así como los puntos de control ambiental propuestos a partir de los posibles focos de contaminación observados en la zona.

Se ha de considerar que, mientras que los puntos de control sanitario son fijos, los puntos de control ambiental podrían variar tanto en localización, como en número, debido a que su propósito es identificar el origen de la posible contaminación.

Figura 7. Límites de la zona de baño y puntos de control ambiental y de muestreo.
