LOCALIZACIÓN DE LA ZONA DE BAÑO

# PERFILES DE LAS AGUAS DE BAÑO

## GRAN CANARIA

MARZO 2022

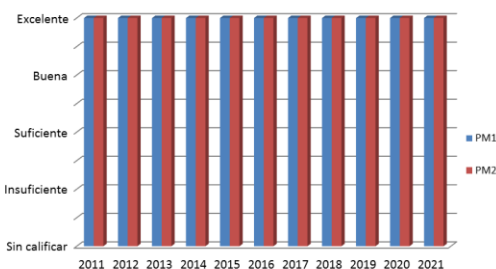
CLASIFICACIÓN DE LAS AGUAS DE BAÑO  
(Según Anexo II del RD1341/2007)

Temporada de baño desde el 01 de febrero al 30 de noviembre de 2021

Clasificación de la calidad del agua de baño basada en la evaluación de la serie de resultados analíticos de los indicadores de contaminación fecal *Escherichia coli* y *Enterococos intestinales*, recopilados durante los últimos cuatro años, conforme lo establecido en el RD1341/2007, de 11 de octubre, sobre la gestión de la calidad de las aguas de baño.

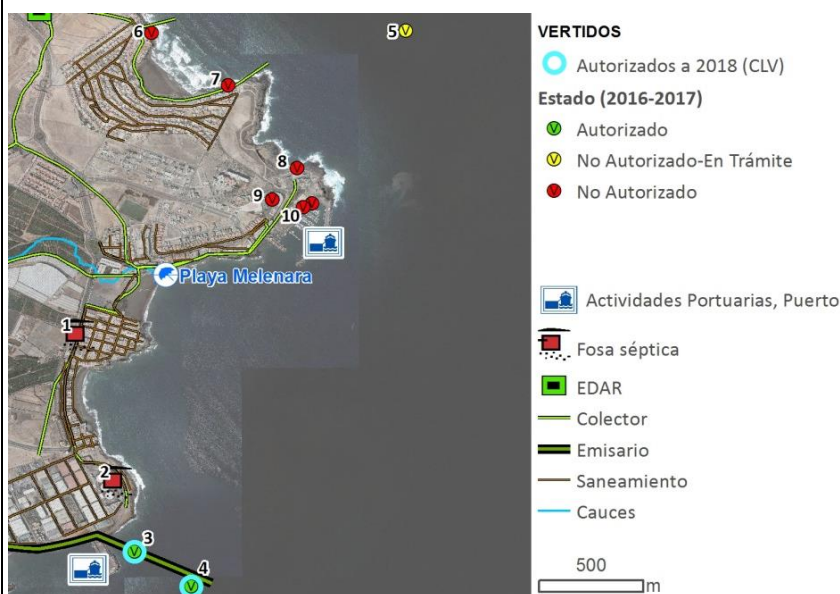
### RIESGO DE CONTAMINACIÓN

**Foco difuso:** Puerto de Salinetas; Puerto Pesquero y Club Náutico Deportivo de Taliarte.

**Foco puntual:** 1. Fosa séptica en Las Clavellinas; 2. Fosa séptica en el Polígono Industrial de Salinetas; 3. Vertido salmuera EDAM Telde II; 4. Conducción de desagüe de Silva (EDAR Ojos de Garza + EDAR Silva); 5. Emisario submarino de Hoya del Pozo (EDAR Hoya del Pozo); 6. Aliviadero EBAR Playa del Hombre I; 7. Aliviadero EBAR Playa del Hombre II; 8. Cultivos Marinos; 9. Biofiltros y tanques de cultivos de peces (La Ballena); 10. Biofiltros y tanques de algas (Banco Español de Algas).

**Cauces:** 1-Barranco del Negro. (Bco. de Melenara).

**Episodios de contaminación ocurridos:**  
- Del 26/10/2015 al 03/11/2015: contaminación microbiológica de corta duración por lluvias torrenciales. Playa cerrada por lluvias torrenciales desde el 23/10/2015 hasta el 13/11/2015.

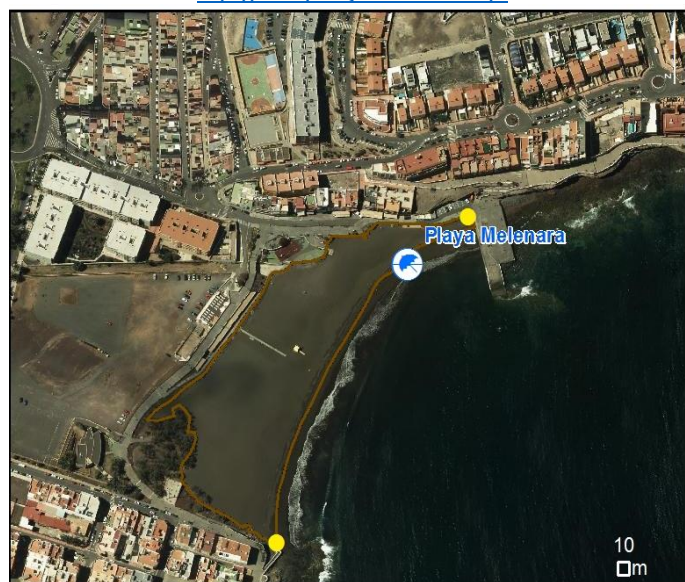
#### PUNTOS DE INICIO Y FIN DE LA ZONA DE BAÑO

- Superficie útil
- Puntos de inicio - fin zona de baño

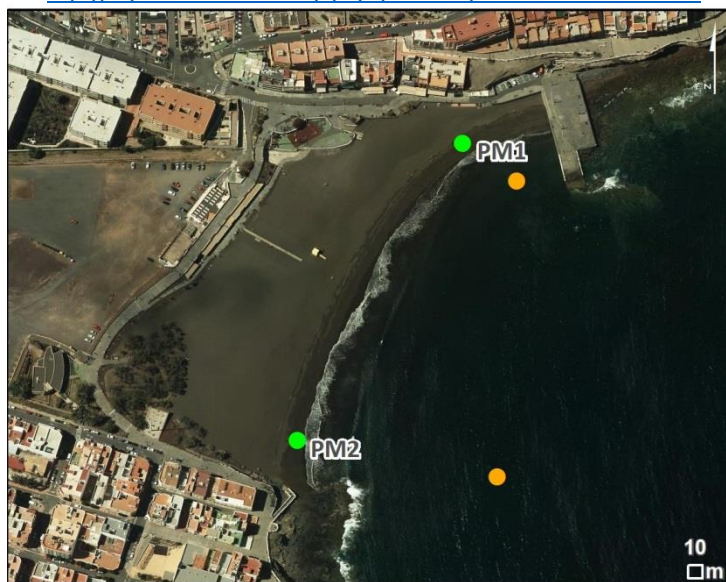
#### PUNTOS DE CONTROL AMBIENTAL Y DE MUESTREO

- Puntos de Muestreo
- Puntos de Control Ambiental

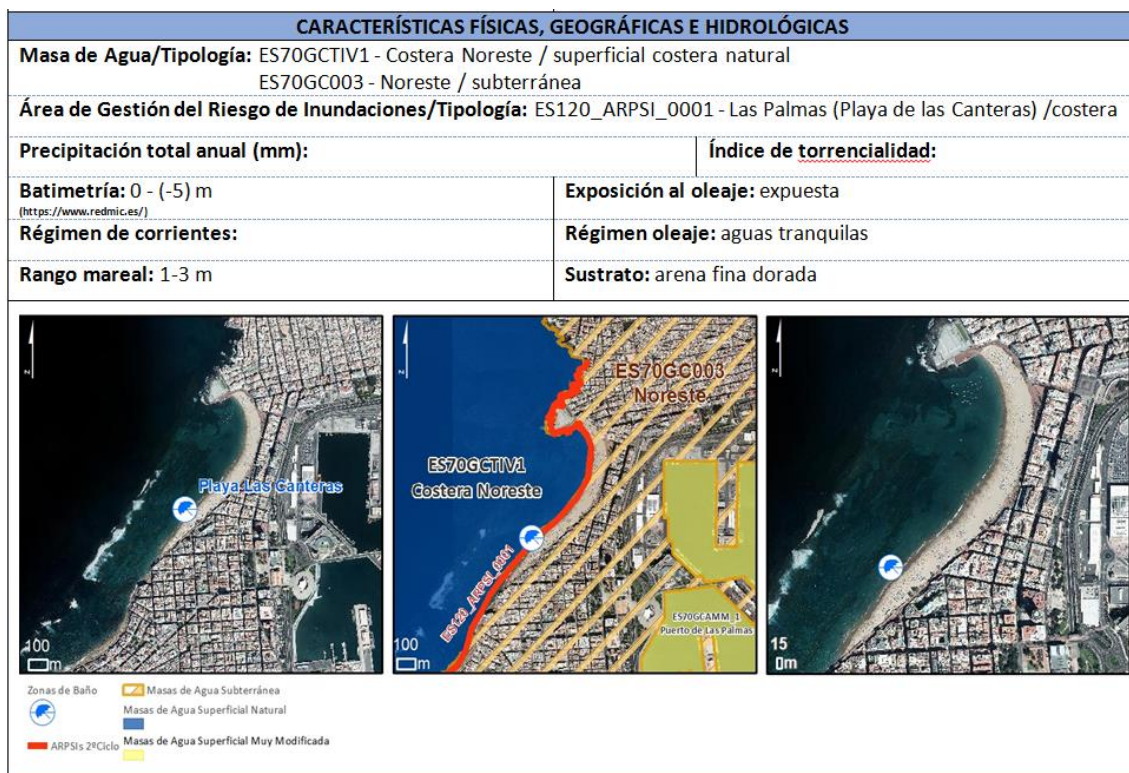
Figura 2. Información relativa a las características físicas, geográficas e hidrológicas de la zona de baño mostrada en los perfiles ambientales.

Para cada zona de baño se ha identificado los siguientes datos de interés:

- *Masas de agua asociada* y su tipología (subterránea, superficial costera natural o muy modificada), identificándola con su código y nombre (según la información del Plan Hidrológico de la DH).
- *Área de Gestión del Riesgo de Inundaciones/Tipología:* Código de las Áreas con Riesgo Potencial Significativo de Inundación (ARPSIs) identificada en la zona de baño o en su proximidad según el Plan de Gestión del Riesgo de Inundación (PGRI) de la DH, así como la tipología de la misma (costera o fluvial-pluvial).
- Principales características físicas, oceanográficas e hidrológicas (batimetría, exposición al oleaje, corrientes, mareas, precipitación, índice de torrencialidad).
- *Sustrato* de la zona de baño (arena fina o gruesa, grava, piedras o si es sustrato artificial).
- Mapas de localización de la zona de baño, de la masa de agua asociada y ARPSIs identificadas.

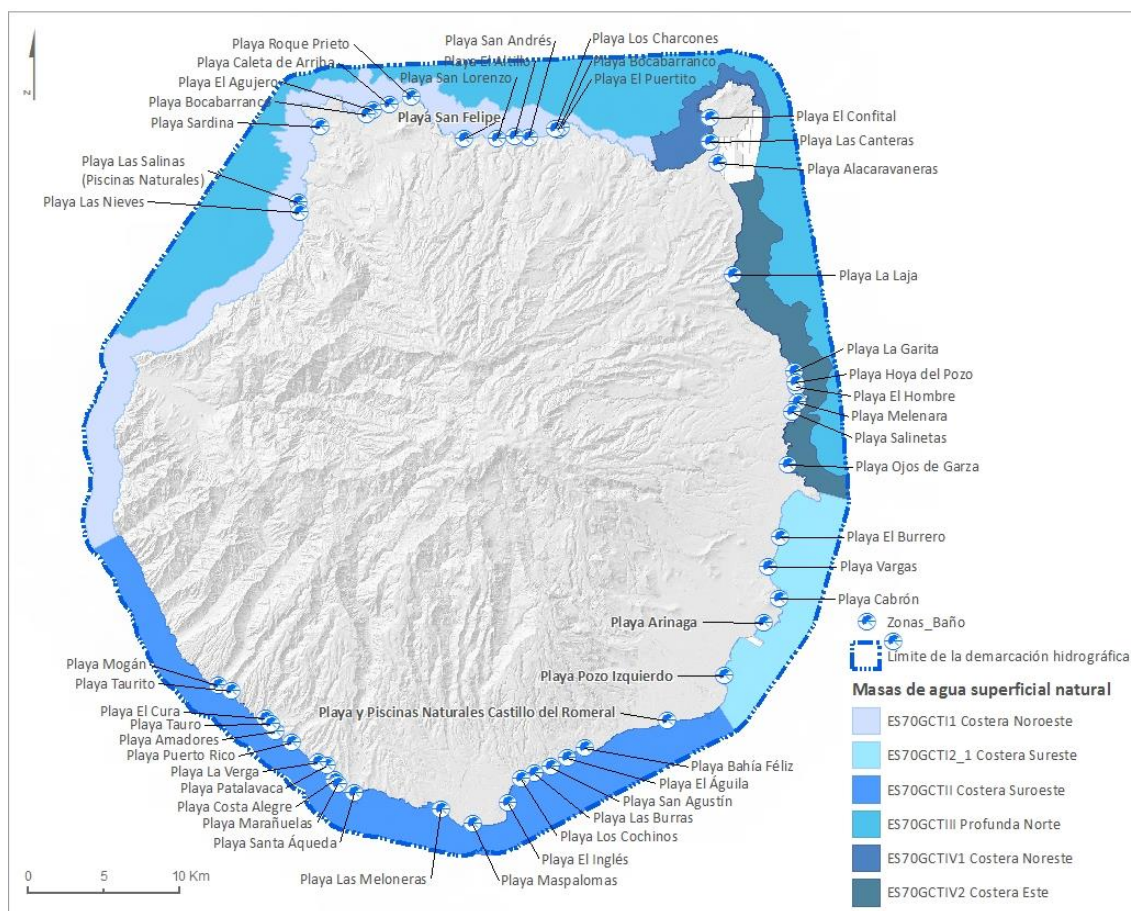
**Figura 8. Localización de las zonas de Baño. Fuente Plan Hidrológico de la DH de Gran Canaria**

Se han censado cuarenta y nueve zonas de baño en la demarcación hidrológica de Gran Canaria, cuya localización es la siguiente:
