LOCALIZACIÓN DE LA ZONA DE BAÑO

# PERFILES DE LAS AGUAS DE BAÑO

## TENERIFE

MARZO 2022

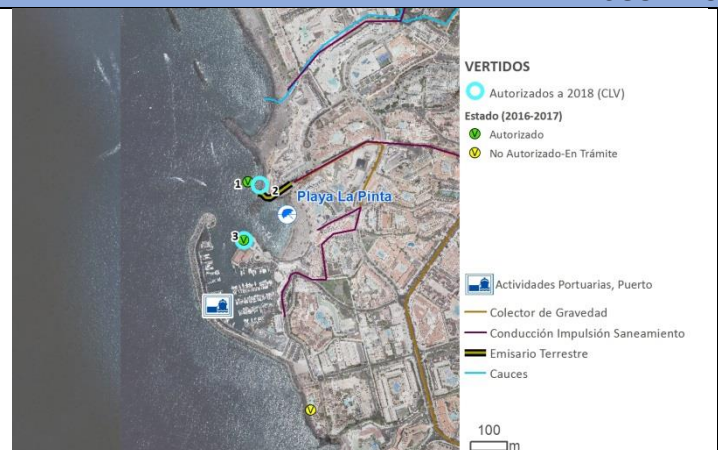
### RIESGO DE CONTAMINACIÓN

| <b>Foco difuso:</b> Muelle deportivo de Puerto Colón. |
| <b>Foco puntual:</b> 1. Aliviadero EBAR Torviscas; 2. Emisario terrestre de Torviscas; 3. Piscinas Club Náutico Puerto Colón. |
| <b>Cauces:</b> Barranco La Montañeta. |
