### LOCALIZACIÓN DE LA ZONA DE BAÑO

# PERFILES DE LAS AGUAS DE BAÑO

## TENERIFE

MARZO 2022

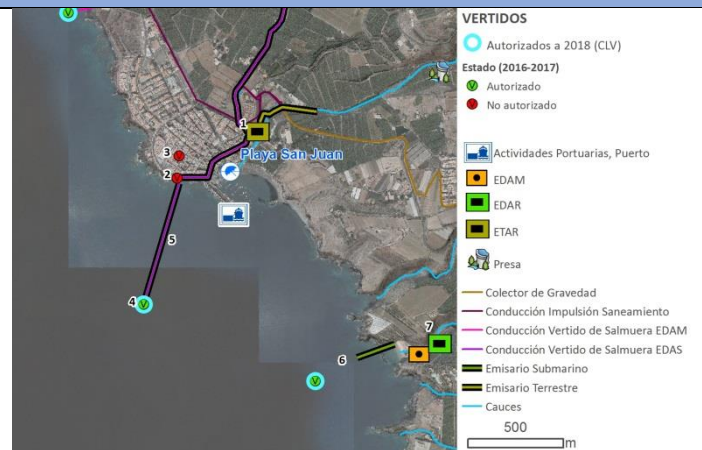
### RIESGO DE CONTAMINACIÓN

**Foco difuso:** Puerto de Fonsalía.

**Foco puntual:** 1. ETAR Playa San Juan; 2. Aliviadero del Colector de Playa San Juan; 3. Aliviadero EBAR Playa San Juan; 4. Emisario submarino Playa San Juan; 5. Conducción de vertido de salmuera de la EDAS Aripe; 6. Emisario Submarino de Playa de Abama; 7. EDAR Club de Campo Guía de Isora (Hotel Abama).

**Cauces:** Barranco San Juan; Barranco del Roque

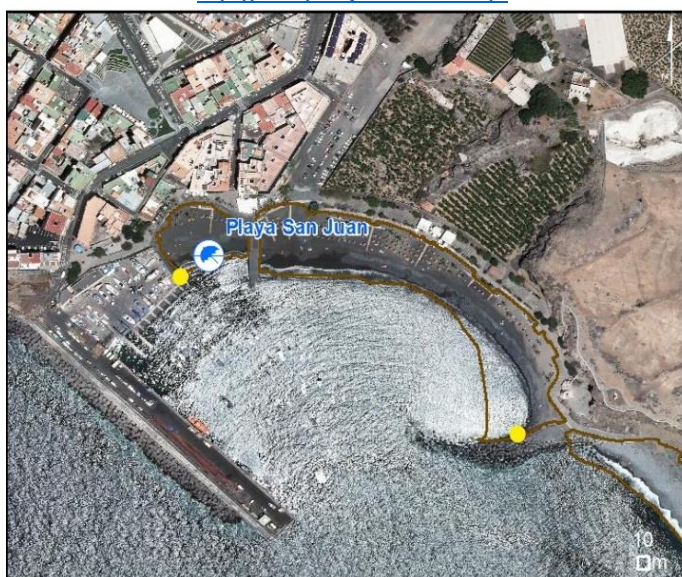
**PUNTOS DE INICIO Y FIN DE LA ZONA DE BAÑO**

- Superficie útil
- Puntos de inicio - fin zona de baño
