**LOCALIZACIÓN DE LA ZONA DE BAÑO**

# PERFILES DE LAS AGUAS DE BAÑO

## TENERIFE

MARZO 2022

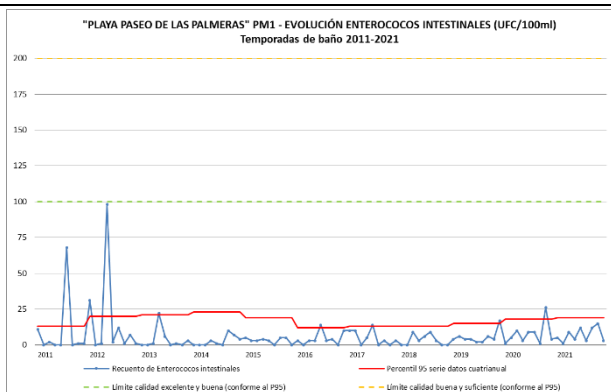
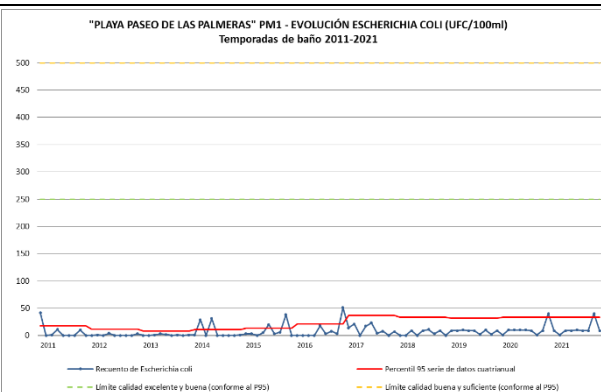
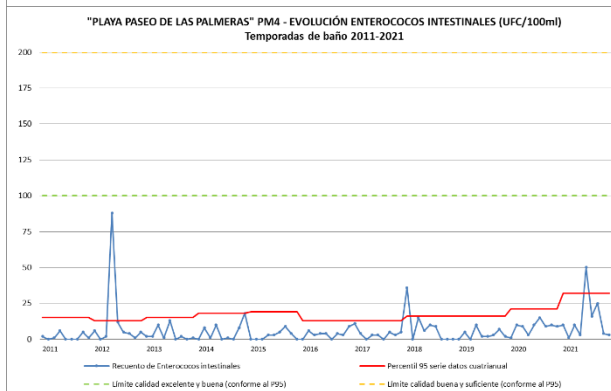
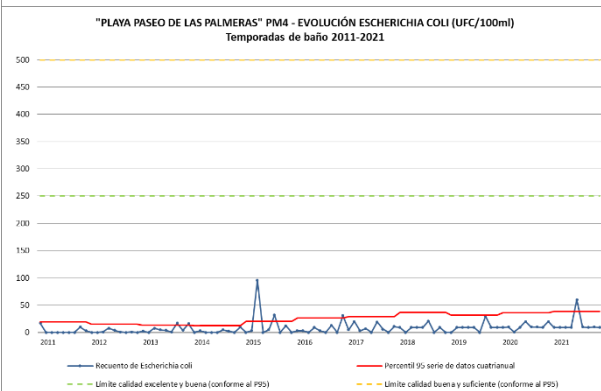
Clasificación de la calidad del agua de baño basada en la evaluación de la serie de resultados analíticos de los indicadores de contaminación fecal *Escherichia coli* y *Enterococos intestinales*, recopilados durante los últimos cuatro años, conforme lo establecido en el RD1341/2007, de 11 de octubre, sobre la gestión de la calidad de las aguas de baño.

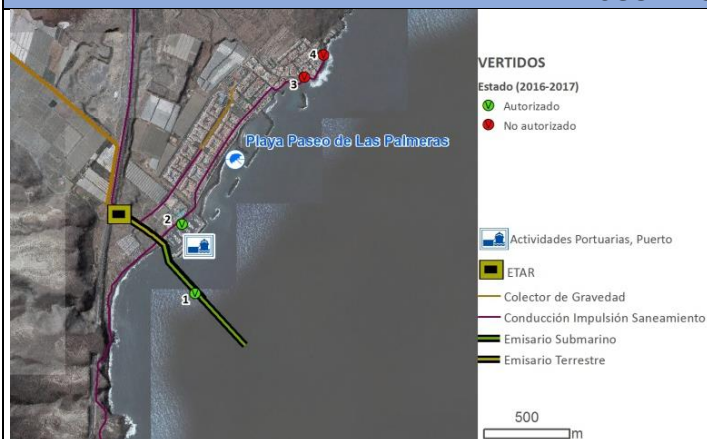
| <b>Foco difuso:</b> Puerto deportivo de Güímar |
| <b>Foco puntual:</b> 1. Emisario submarino de Los Tarajales; 2. Vertido del Club Náutico Puertito de Güímar (agua salada - piscinas); 3. Vertido Red de Pluviales Plaza del Puertito de Güímar; 4. EBAR Edelmira Pérez Campos. |
| <b>Cauces:</b> Barranco del Agua y Barranco Los Guirres. |

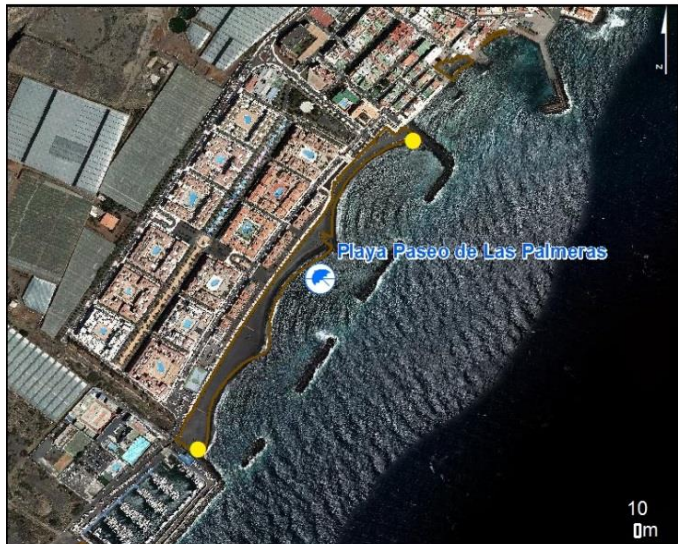
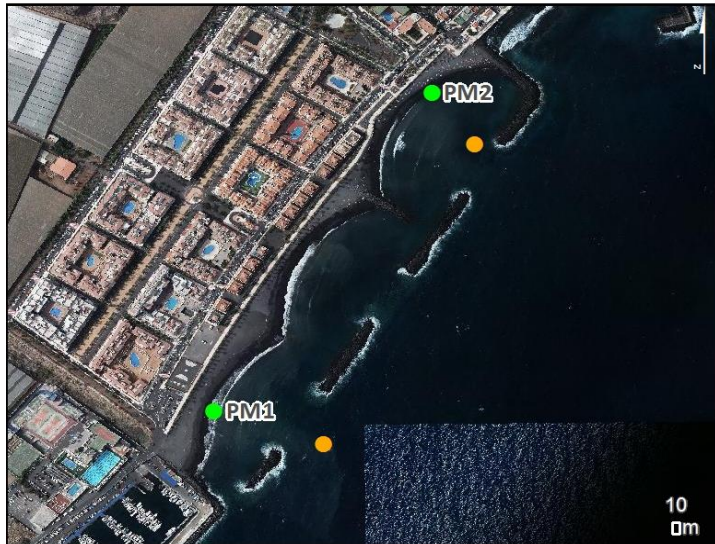
| — Superficie útil<br>● Puntos de inicio - fin zona de baño | | ● Puntos de Muestreo<br>● Puntos de Control Ambiental | | |

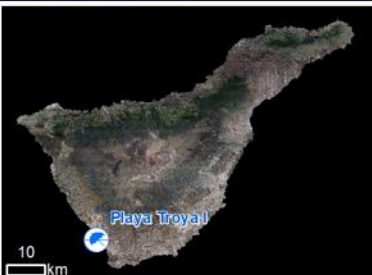
Figura 1. Información relativa a la localización de la zona de baño mostrada en los perfiles ambientales.

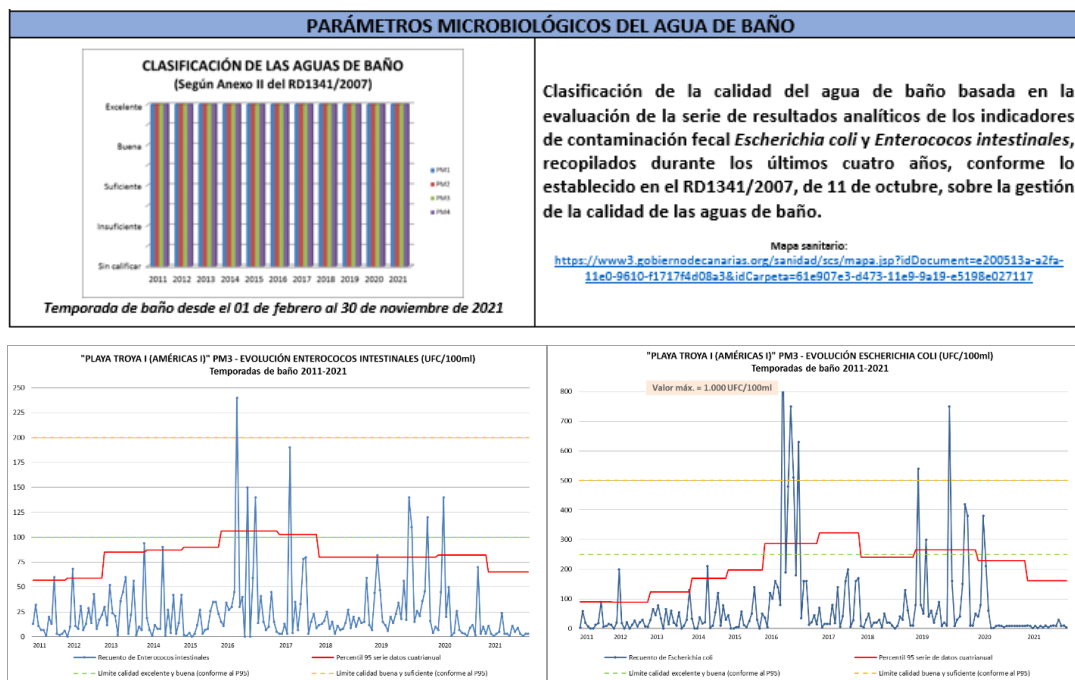
La información mostrada en el perfil ambiental es de tipo sanitario de las aguas de baño con base a la evaluación de las mediciones realizadas en los puntos de muestreo (control sanitario - NÁYADE), aportando las *gráficas de evolución* de las mediciones de los indicadores de contaminación fecal *Escherichia Coli* y *Enterococos Intestinales* en cada punto de muestreo de

la zona de baño, así como la *clasificación de las aguas de baño* (Excelente, Buena, Suficiente, Insuficiente o Sin Calificar).

**Figura 4. Información sobre la evolución de los parámetros microbiológicos (*Escherichia Coli* y *Enterococos Intestinales*) y la clasificación del agua de baño.**
