# PERFIL DE LAS AGUAS DE BAÑO -- PLAYA PUERTITO DE GÜIMAR (LA CHARCADA – MUELLE)

# PERFILES DE LAS AGUAS DE BAÑO

## TENERIFE

MARZO 2022

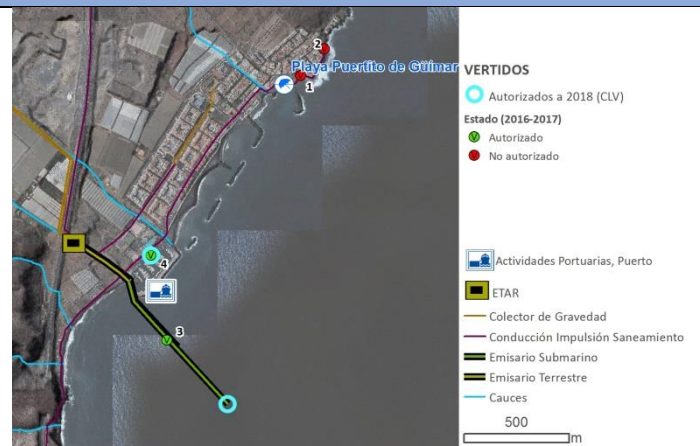
| <b>Foco difuso:</b> Puerto deportivo de Güimar |
| <b>Foco puntual:</b> 1. Vertido pluviales Plaza del Puertito de Güimar; 2. EBAR Edelmira Pérez Campos; 3. Emisario submarino del Puertito de Güimar o Los Tarajales; 4. Piscinas Club Náutico Puertito Güimar. |
| <b>Cauces:</b> Barranco Los Guirres. |

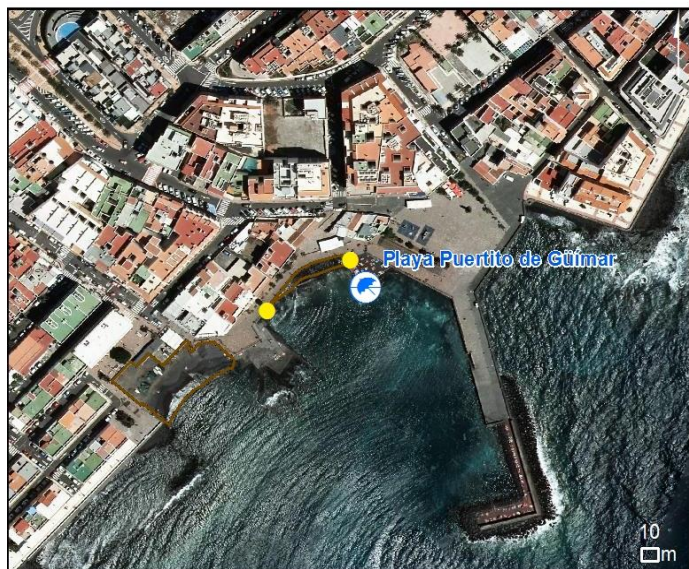
- Superficie útil
- Puntos de inicio - fin zona de baño

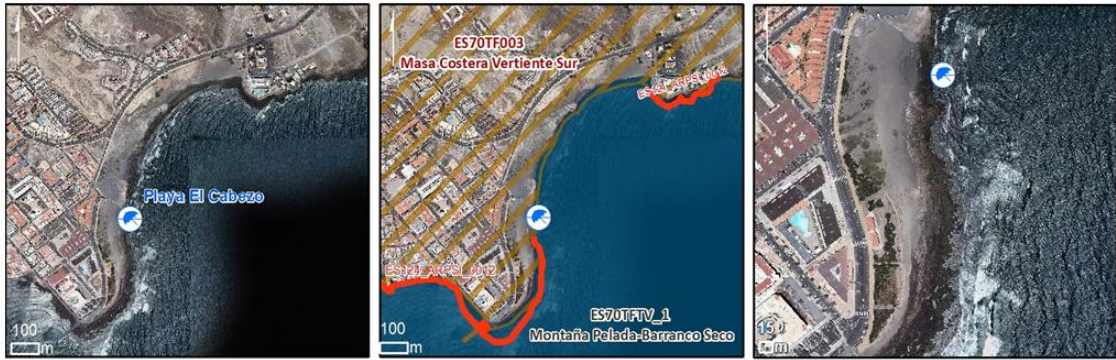
Figura 2. Información relativa a las características físicas, geográficas e hidrológicas de la zona de baño mostrada en los perfiles ambientales.

- *Masas de agua asociada* y su tipología (subterránea, superficial costera natural o muy modificada), identificándola con su código y nombre (según la información del Plan Hidrológico de la DH).
- *Área de Gestión del Riesgo de Inundaciones/Tipología:* Código de las Áreas con Riesgo Potencial Significativo de Inundación (ARPSIs) identificada en la zona de baño o en su proximidad según el Plan de Gestión del Riesgo de Inundación (PGRI) de la DH, así como la tipología de la misma (costera o fluvial-pluvial).
- Principales características físicas, oceanográficas e hidrológicas (batimetría, exposición al oleaje, corrientes, mareas, precipitación, índice de torrencialidad).
- *Sustrato* de la zona de baño (arena fina o gruesa, grava, piedras o si es sustrato artificial).
- Mapas de localización de la zona de baño, de la masa de agua asociada y ARPSIs identificadas.
