# PERFIL DE LAS AGUAS DE BAÑO -- PLAYA EL ARENISCO – PISCINA NATURAL PUNTA DEL HIDALGO

# PERFILES DE LAS AGUAS DE BAÑO

## TENERIFE

MARZO 2022

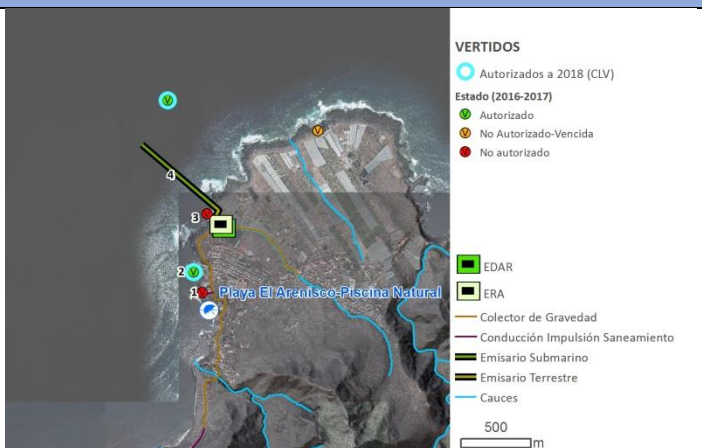
## RIESGO DE CONTAMINACIÓN

**Foco puntual:** 1. Vertido de la piscina de Apartamentos Columbus; 2. Vertido piscina Edificio Altagay; 3. Aliviadero EBAR de Punta Hidalgo; 4. Emisario submarino Punta Hidalgo.

**Cauces:** Barranco de Flandes.

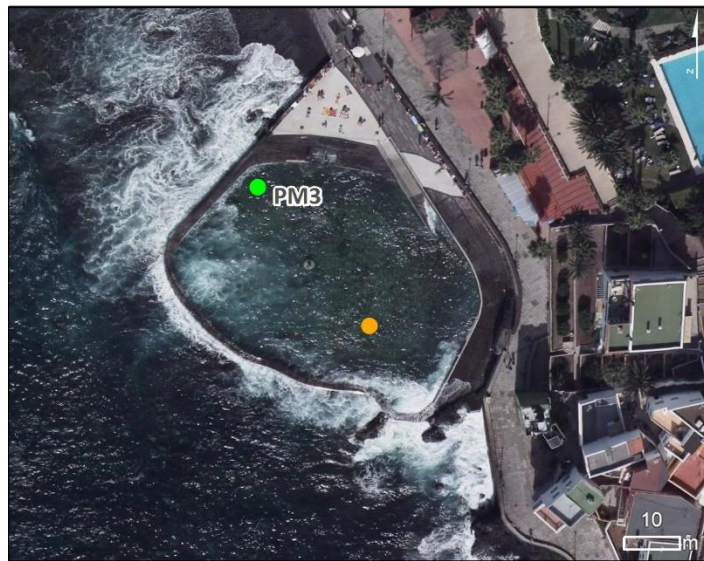
### PUNTOS DE CONTROL AMBIENTAL Y DE MUESTREO

- Puntos de Muestreo
- Puntos de Control Ambiental

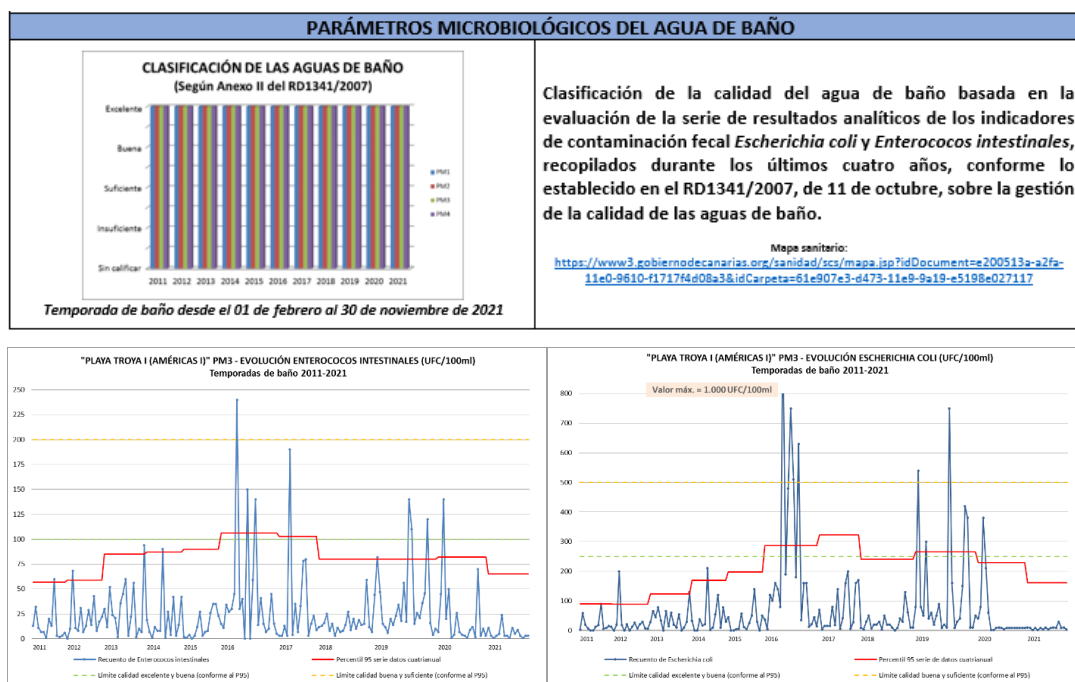
**Figura 4. Información sobre la evolución de los parámetros microbiológicos (*Escherichia Coli* y *Enterococos Intestinales*) y la clasificación del agua de baño.**

La información mostrada en el perfil ambiental es de tipo sanitario de las aguas de baño con base a la evaluación de las mediciones realizadas en los puntos de muestreo (control sanitario - NÁYADE), aportando las *gráficas de evolución* de las mediciones de los indicadores de contaminación fecal *Escherichia Coli* y *Enterococos Intestinales* en cada punto de muestreo de

la zona de baño, así como la *clasificación de las aguas de baño* (Excelente, Buena, Suficiente, Insuficiente o Sin Calificar).

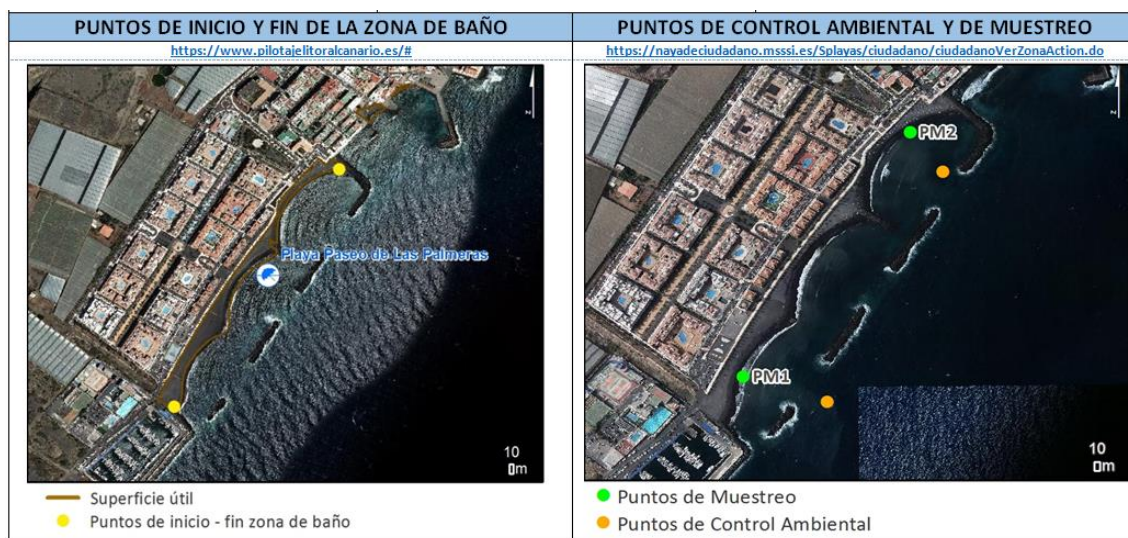
Figura 7. Límites de la zona de baño y puntos de control ambiental y de muestreo.

Por otro lado, se muestran los puntos de muestreo activos (últimos reportados por NÁYADE) de la zona de baño, así como los puntos de control ambiental propuestos a partir de los posibles focos de contaminación observados en la zona.

Se ha de considerar que, mientras que los puntos de control sanitario son fijos, los puntos de control ambiental podrían variar tanto en localización, como en número, debido a que su propósito es identificar el origen de la posible contaminación.

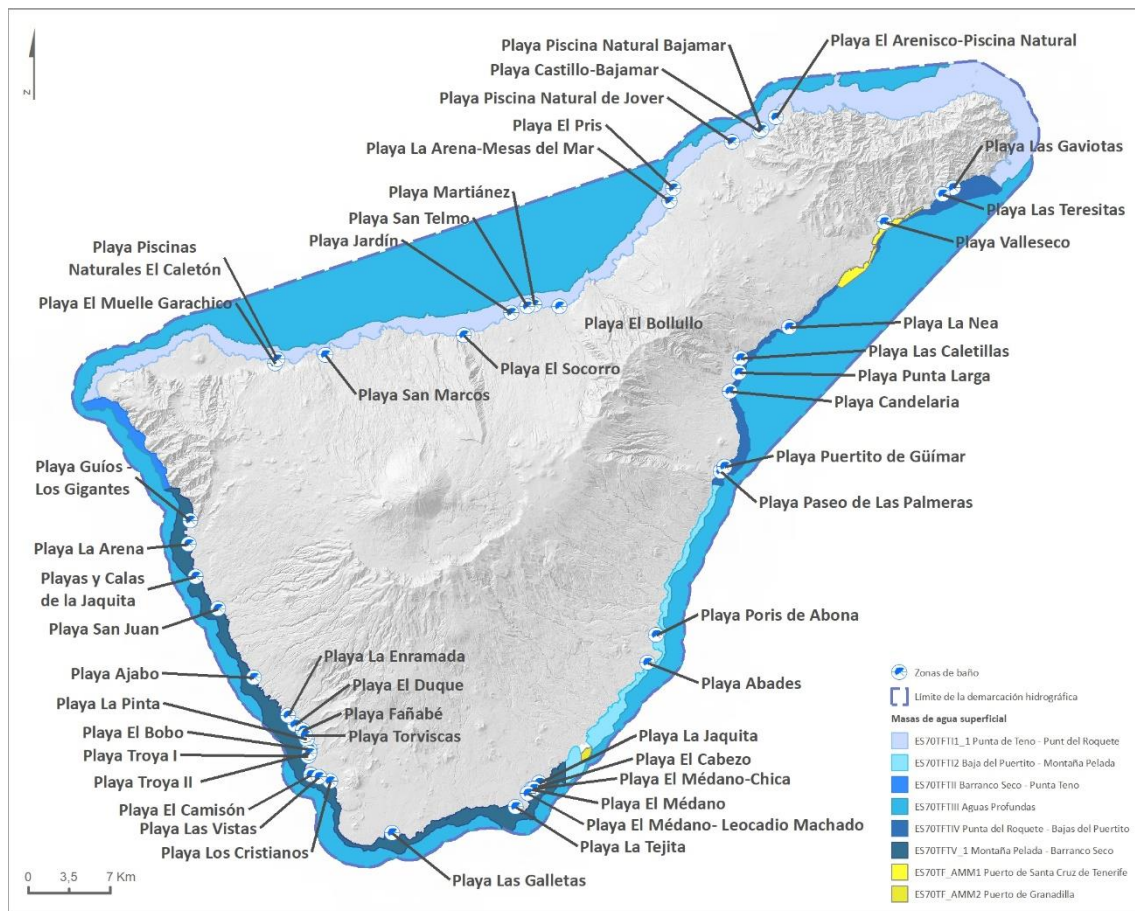
**Figura 8. Localización de las zonas de Baño. Fuente Plan Hidrológico de la DH de Tenerife**

Se han censado cuarenta y ocho zonas de baño en la demarcación hidrológica de Tenerife, cuya localización es la siguiente:
