LOCALIZACIÓN DE LA ZONA DE BAÑO

# PERFILES DE LAS AGUAS DE BAÑO

## TENERIFE

MARZO 2022

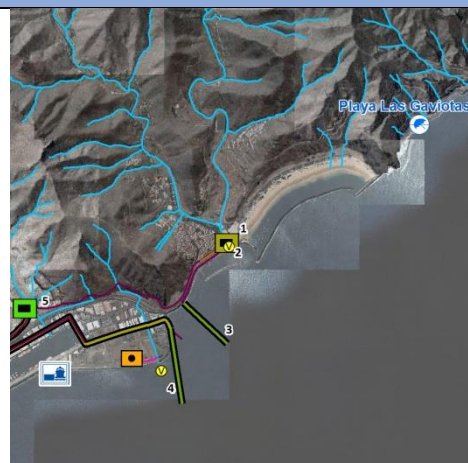
### RIESGO DE CONTAMINACIÓN

**VERTIDOS Estado (2016-2017)**  
● No Autorizado-En Trámite

**Foco difuso:** Dársena Pesquera de Santa Cruz de Tenerife

**Foco puntual:** 1. ETAR San Andrés; 2. Aliviadero EBAR San Andrés; 3. Emisario submarino de San Andrés (a eliminar); 4. Emisario Submarino de San Andrés (prevista ejecutar); 5. EDAR San Andrés.

**Cauces:** Barranco de Las Gaviotas.

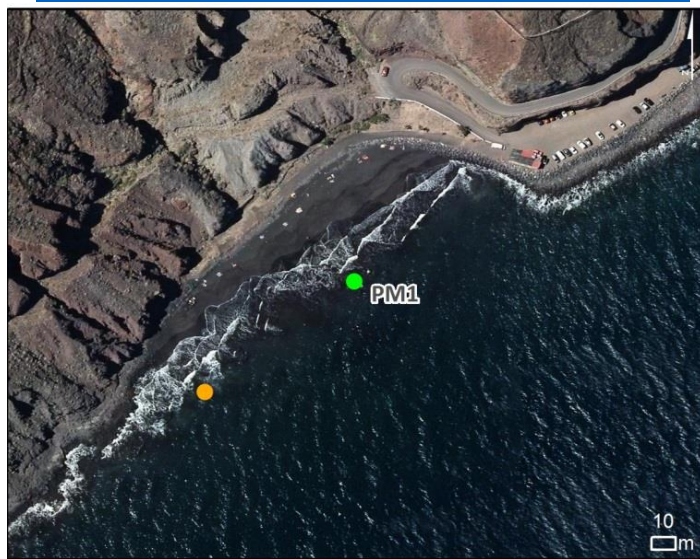
**PUNTOS DE CONTROL AMBIENTAL Y DE MUESTREO**

- Puntos de Muestreo
- Puntos de Control Ambiental
