LOCALIZACIÓN DE LA ZONA DE BAÑO

# PERFILES DE LAS AGUAS DE BAÑO

## TENERIFE

MARZO 2022

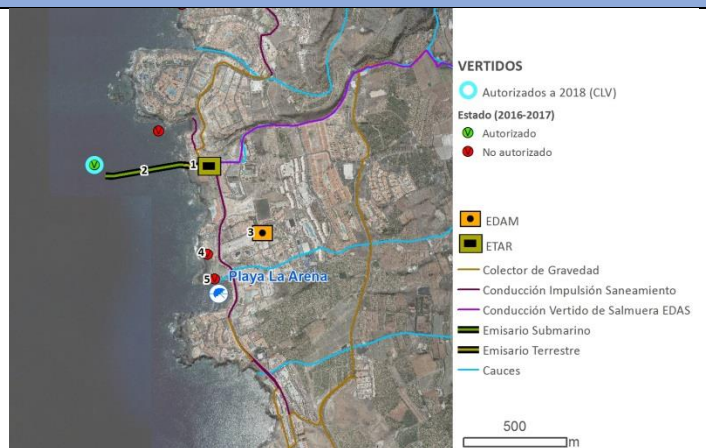
**Foco puntual:** 1. ETAR Puerto de Santiago; 2. Emisario de Puerto Santiago; 3. EDAM Hotel Playa Arena; 4. Vertido de la piscina Casa del Mar; 5. EBAR Playa de La Arena.

**Cauces:** Barranco de Llano de Salvajes.

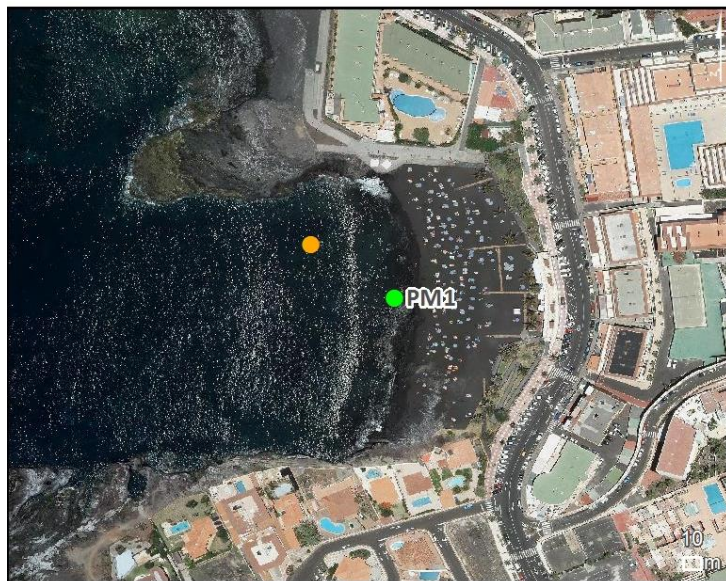
PUNTOS DE CONTROL AMBIENTAL Y DE MUESTREO

- Puntos de Muestreo
- Puntos de Control Ambiental

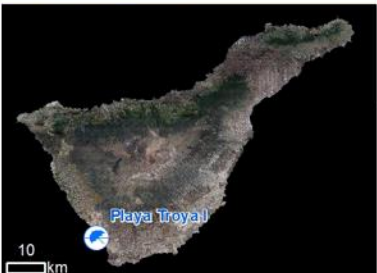
Figura 1. Información relativa a la localización de la zona de baño mostrada en los perfiles ambientales.

Para cada perfil se han identificado los siguientes datos de interés relativos a la localización de la zona de baño:

- **Código ZB Eurostat:** código de identificación de la zona de baño. Se trata del código que se reporta a la Comisión e identifica a la zona de baño y sus puntos de muestreo.
- **Código MSC:** Código interno utilizado por la aplicación Náyade para la identificación de las zonas de baño.
- **Tipo de zona:** indica el tipo de zona de baño (en la CCAA de Canarias todas las zonas de baño identificadas son de tipo “marítimo”).
- **Tipo de agua:** indica el tipo de agua de la zona de baño (en el caso de Canarias se trata de costeras).
- **Temporada de baño:** anual (del 01-ene al 31-dic) o estival (del 01-jun al 30-sep), correspondiente al año en curso 2021.
- Datos de la *Demarcación Hidrográfica, Provincia, Isla, Municipio y Localidades* a la que pertenece la zona de baño.
- *Mapa de localización* de la zona de baño en la DH.

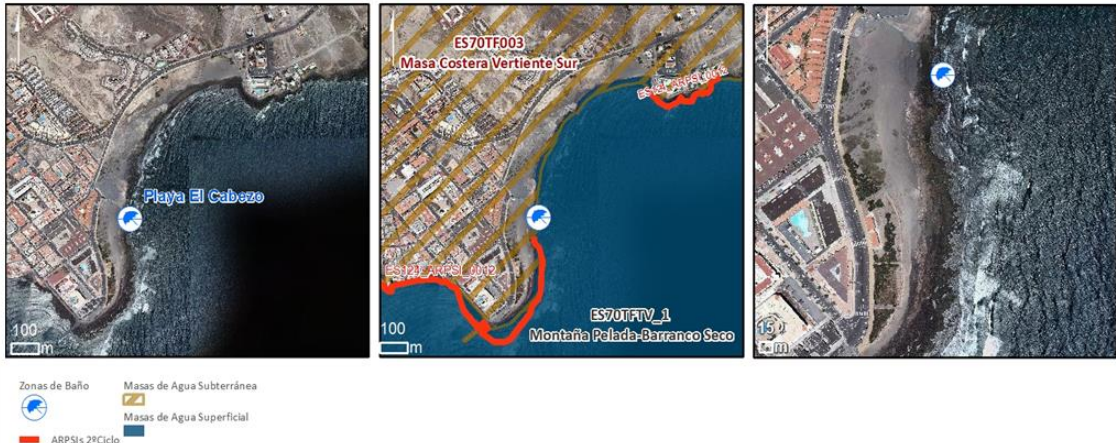
Figura 2. Información relativa a las características físicas, geográficas e hidrológicas de la zona de baño mostrada en los perfiles ambientales.

- *Masas de agua asociada* y su tipología (subterránea, superficial costera natural o muy modificada), identificándola con su código y nombre (según la información del Plan Hidrológico de la DH).
- *Área de Gestión del Riesgo de Inundaciones/Tipología:* Código de las Áreas con Riesgo Potencial Significativo de Inundación (ARPSIs) identificada en la zona de baño o en su proximidad según el Plan de Gestión del Riesgo de Inundación (PGRI) de la DH, así como la tipología de la misma (costera o fluvial-pluvial).
- Principales características físicas, oceanográficas e hidrológicas (batimetría, exposición al oleaje, corrientes, mareas, precipitación, índice de torrencialidad).
- *Sustrato* de la zona de baño (arena fina o gruesa, grava, piedras o si es sustrato artificial).
- Mapas de localización de la zona de baño, de la masa de agua asociada y ARPSIs identificadas.

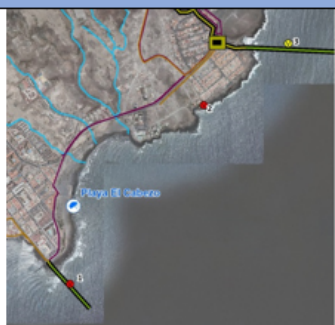
| RIESGO DE CONTAMINACIÓN | | | | |
|---|--|---|---|---|
| <p><b>VERTIDOS</b><br/>Estado (2016-2017)<br/>● No Autorizado-En Trámite<br/>● No autorizado</p> <p><b>ETAR</b><br/>— Colector de Gravedad<br/>— Conducción Impulsión Saneamiento<br/>— Emisario Submarino<br/>— Emisario Terrestre<br/>— Cauces</p> <p>100 m</p> | | <b>Foco difuso:</b> - | | |
| | | <b>Foco puntual:</b> 1. Emisario submarino El Médano; 2. EBAR Beach I; 3. Emisario Submarino de La Batata – Ensenada Pelada. | | |
| | | <b>Cauces:</b> Barranquillo La Barca | | |
