# PERFIL DE LAS AGUAS DE BAÑO -- PLAYA GUIOS – LOS GIGANTES (ARGEL)

# PERFILES DE LAS AGUAS DE BAÑO

## TENERIFE

MARZO 2022

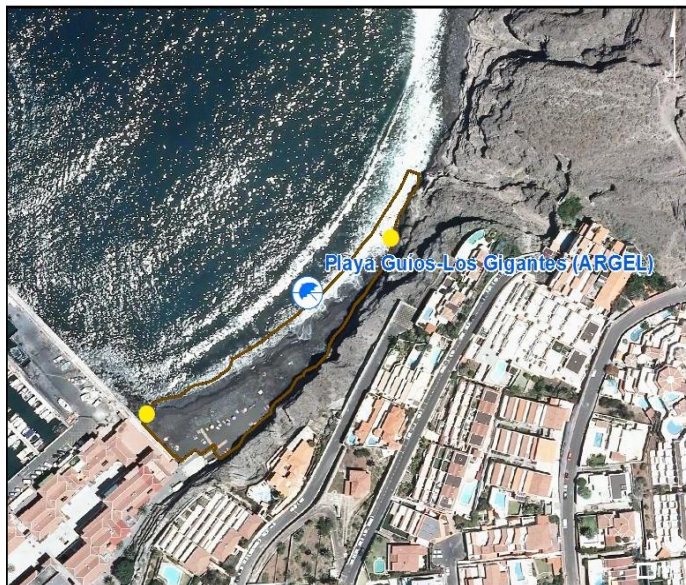
### PUNTOS DE INICIO Y FIN DE LA ZONA DE BAÑO

- Superficie útil
- Puntos de inicio - fin zona de baño

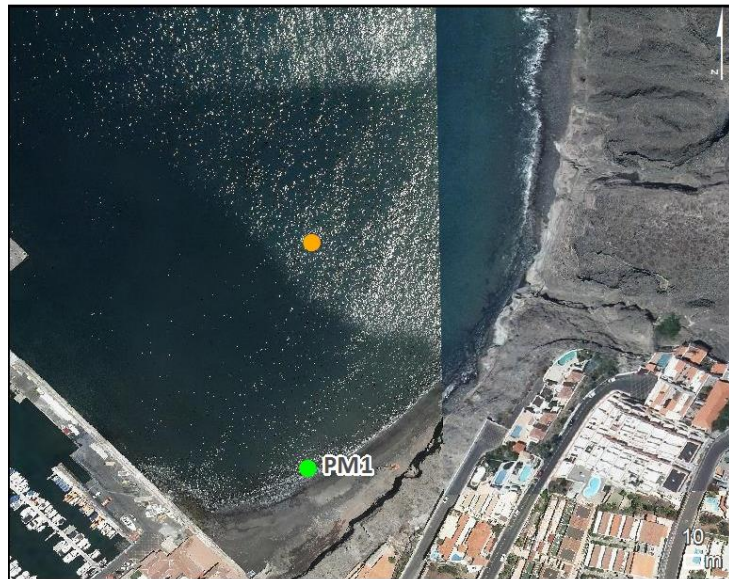
### PUNTOS DE CONTROL AMBIENTAL Y DE MUESTREO

- Puntos de Muestreo
- Puntos de Control Ambiental
