### LOCALIZACIÓN DE LA ZONA DE BAÑO

# PERFILES DE LAS AGUAS DE BAÑO

## TENERIFE

MARZO 2022

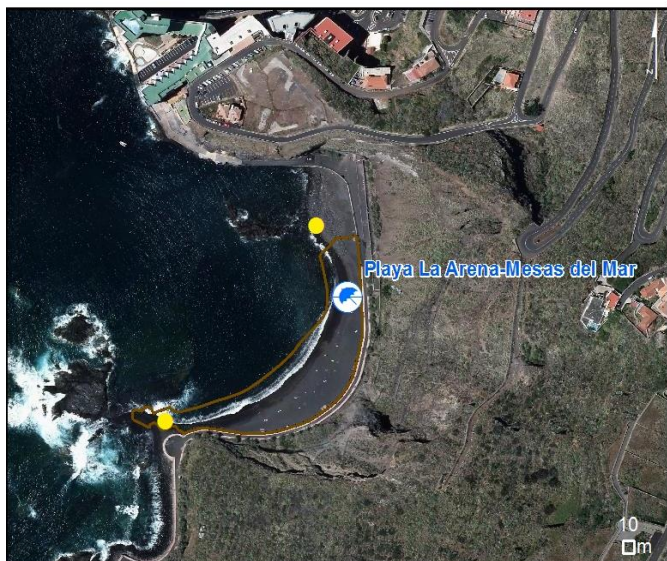
**PUNTOS DE INICIO Y FIN DE LA ZONA DE BAÑO**

- Superficie útil
- Puntos de inicio - fin zona de baño

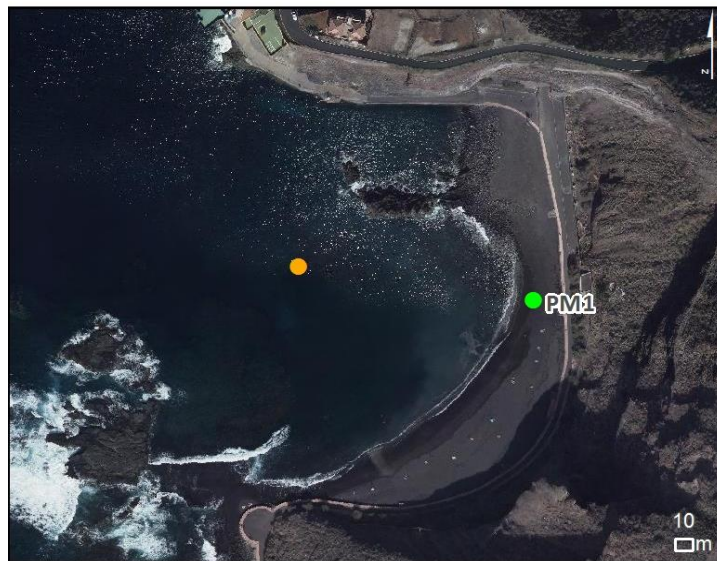
**PUNTOS DE CONTROL AMBIENTAL Y DE MUESTREO**

- Puntos de Muestreo
- Puntos de Control Ambiental
