LOCALIZACIÓN DE LA ZONA DE BAÑO

# PERFILES DE LAS AGUAS DE BAÑO

## TENERIFE

MARZO 2022

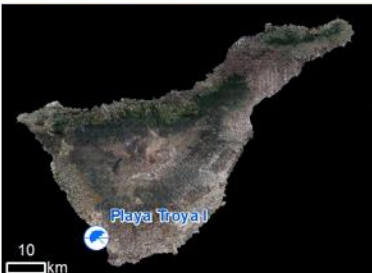
Figura 1. Información relativa a la localización de la zona de baño mostrada en los perfiles ambientales.

#### 1. LOCALIZACIÓN DE LA ZONA DE BAÑO

Para cada perfil se han identificado los siguientes datos de interés relativos a la localización de la zona de baño:
