LOCALIZACIÓN DE LA ZONA DE BAÑO

# PERFILES DE LAS AGUAS DE BAÑO

## TENERIFE

MARZO 2022

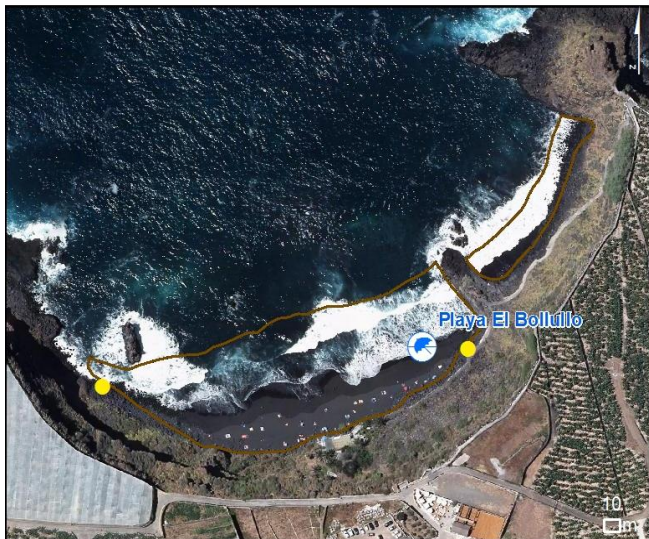
- Superficie útil
- Puntos de inicio - fin zona de baño
