Playa Puerto Naos

# PERFILES DE LAS AGUAS DE BAÑO

**LA PALMA**

**MARZO 2022**

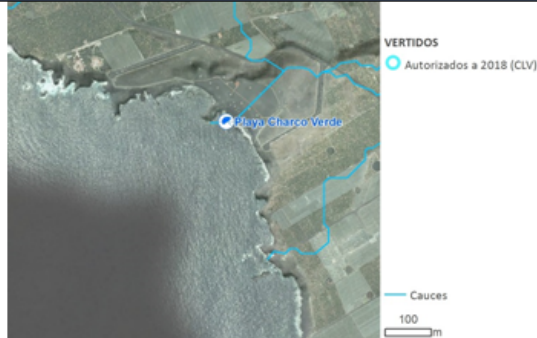
La información que se presenta en este bloque se refiere al riesgo de que se produzca una contaminación de las aguas de baño, para ello se analizan los posibles *focos de contaminación puntual* (red de saneamiento, vertidos censo 2018 y anterior, existencia de EDAR, EBAR, EDAM, fosas sépticas, actividades industriales potencialmente contaminantes...) y *focos de contaminación difusa* (principalmente puertos comerciales, deportivos, pesqueros...) así como los *cauces* (barrancos principales, barranquillos...) que desemboken en la zona de baño o cuyo vertido pluvial pueda afectar a la misma.

| RIESGO DE CONTAMINACIÓN | | | | |
|---|---|---|---|---|
| | <b>Foco difuso:</b> Zona agrícola régimen intensivo: utilización abonos ricos en P/N. | | | |
| | <b>Foco puntual:</b> No constan | | | |
| | <b>Cauces:</b> Barranco Santa Cecilia | | | |

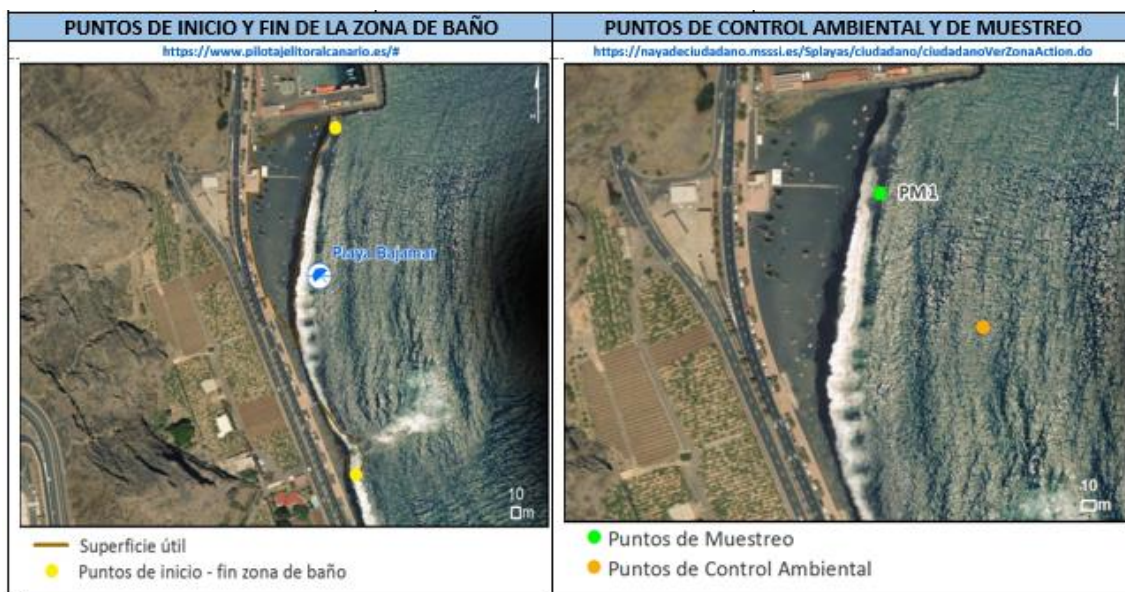
Figura 7. Límites de la zona de baño y puntos de control ambiental y de muestreo.

Por otro lado, se muestran los puntos de muestreo activos (últimos reportados por NÁYADE) de la zona de baño, así como los puntos de control ambiental propuestos a partir de los posibles focos de contaminación observados en la zona.

Se ha de considerar que, mientras que los puntos de control sanitario son fijos, los puntos de control ambiental podrían variar tanto en localización, como en número, debido a que su propósito es identificar el origen de la posible contaminación.
