LOCALIZACIÓN DE LA ZONA DE BAÑO

# PERFILES DE LAS AGUAS DE BAÑO

**LA PALMA**

**MARZO 2022**

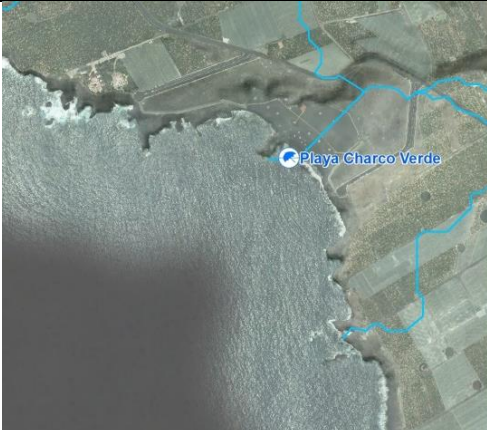
| <p>VERTIDOS<br/>● Autorizados a 2018 (CLV)</p> <p>Playa Charco Verde</p> <p>Cauces</p> <p>100m</p> | <b>Foco difuso:</b> Zona agrícola régimen intensivo: utilización abonos ricos en P/N. |
| | <b>Cauces:</b> Barranco Santa Cecilia |

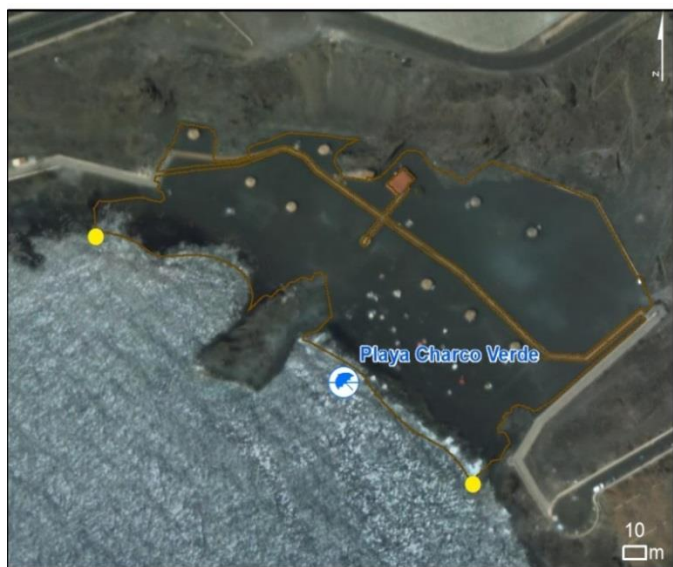
PUNTOS DE INICIO Y FIN DE LA ZONA DE BAÑO

- Superficie útil
- Puntos de inicio - fin zona de baño

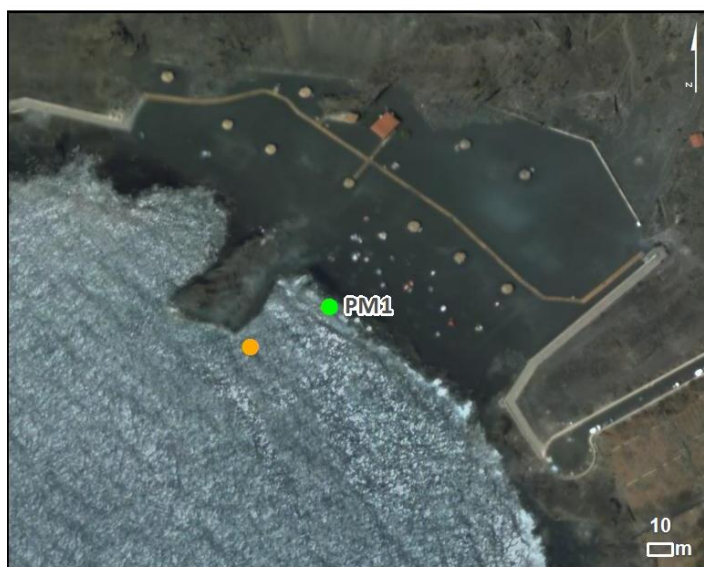
PUNTOS DE CONTROL AMBIENTAL Y DE MUESTREO

- Puntos de Muestreo
- Puntos de Control Ambiental
