LOCALIZACIÓN DE LA ZONA DE BAÑO

# PERFILES DE LAS AGUAS DE BAÑO

**LA PALMA**

**MARZO 2022**

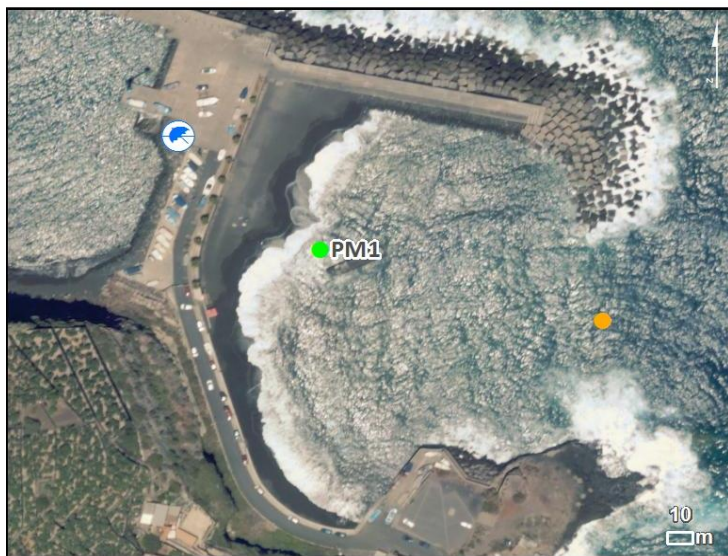
**PUNTOS DE CONTROL AMBIENTAL Y DE MUESTREO**

- Puntos de Muestreo
- Puntos de Control Ambiental
