LOCALIZACIÓN DE LA ZONA DE BAÑO

**Zona de baño:**  
Playa Charco del Conde

# PERFILES DE LAS AGUAS DE BAÑO

## LA GOMERA

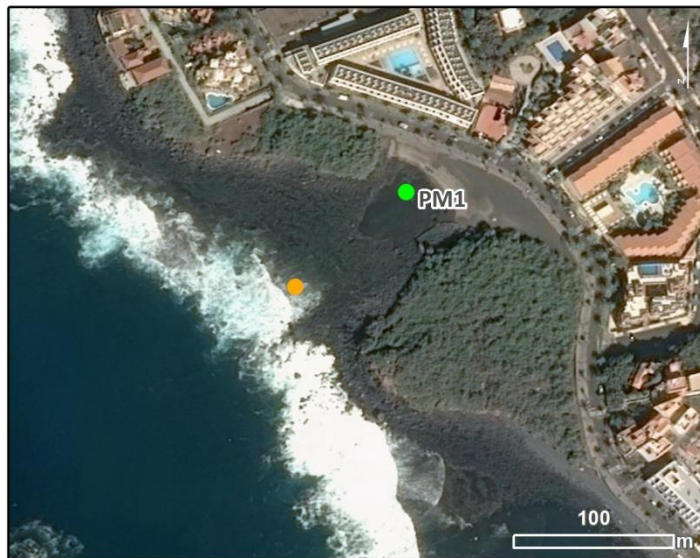
**PUNTOS DE CONTROL AMBIENTAL Y DE MUESTREO**

- Puntos de Muestreo
- Puntos de Control Ambiental

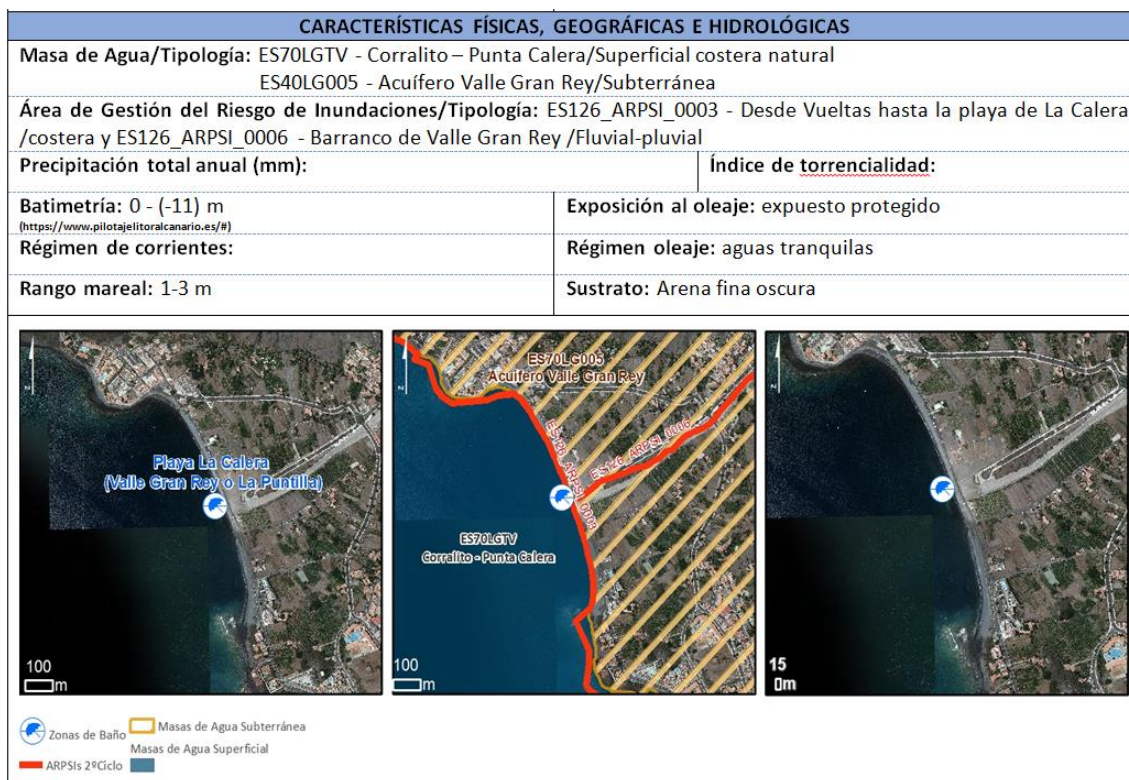
Figura 2. Información relativa a las características físicas, geográficas e hidrológicas de la zona de baño mostrada en los perfiles ambientales.

- *Masas de agua asociada* y su tipología (subterránea, superficial costera natural o muy modificada), identificándola con su código y nombre (según la información del Plan Hidrológico de la DH).
- *Área de Gestión del Riesgo de Inundaciones/Tipología*: Código de las Áreas con Riesgo Potencial Significativo de Inundación (ARPSIs) identificada en la zona de baño o en su proximidad según el Plan de Gestión del Riesgo de Inundación (PGRI) de la DH, así como la tipología de la misma (costera o fluvial-pluvial).
- Principales características físicas, oceanográficas e hidrológicas (batimetría, exposición al oleaje, corrientes, mareas, precipitación, índice de torrencialidad)
- *Sustrato* de la zona de baño (arena fina o gruesa, grava, piedras o si es sustrato artificial).
- Mapas de localización de la zona de baño, de la masa de agua asociada y ARPSIs identificadas.

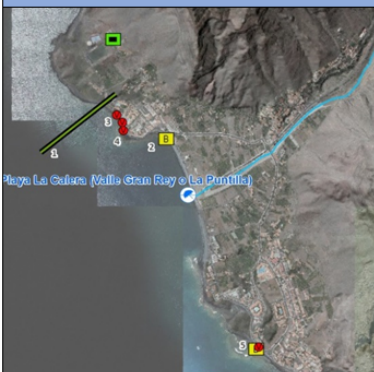
| RIESGO DE CONTAMINACIÓN | | | | |
|---|---|---|---|--|
| | <b>Foco difuso:</b> -<br><br><b>Foco puntual:</b> 1. Emisario submarino EDAR Valle Gran Rey; 2. EBAR; 3. Vertidos piscinas (agua salada); 4. Aliviadero EBAR 2; 5. EBAR Condesa.<br><br><b>Cauces:</b> Barranco de Valle Gran Rey<br><br><b>Episodios de contaminación ocurridos:</b><br>Se desconocen episodios de contaminación anteriores. | | | |

La información que se presenta en este bloque se refiere al riesgo de que se produzca una contaminación de las aguas de baño, para ello se analizan los posibles *focos de contaminación puntual* (red de saneamiento, vertidos censo 2018 y anterior, existencia de EDAR, EBAR, EDAM, fosas sépticas, actividades industriales potencialmente contaminantes...) y *focos de contaminación difusa* (principalmente puertos comerciales, deportivos, pesqueros...) así como los *cauces* (barrancos principales, barranquillos...) que desemboquen en la zona de baño o cuyo vertido pluvial pueda afectar a la misma.

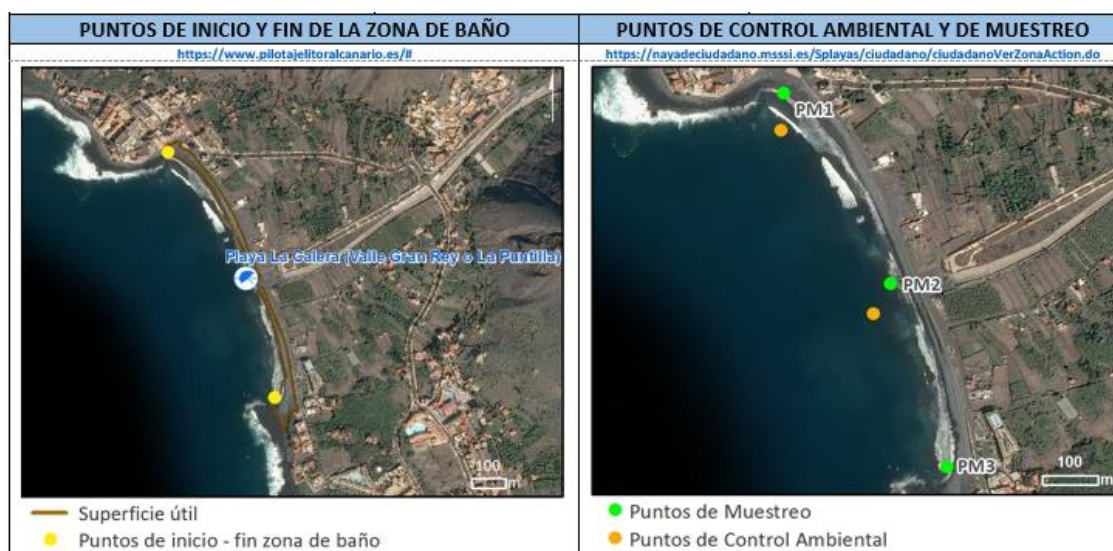
Figura 7. Límites de la zona de baño y puntos de control ambiental y de muestreo.

Por otro lado, se muestran los puntos de muestreo activos (últimos reportados por NÁYADE) de la zona de baño, así como los puntos de control ambiental propuestos a partir de los posibles focos de contaminación observados en la zona.

Se ha de considerar que, mientras que los puntos de control sanitario son fijos, los puntos de control ambiental podrían variar tanto en localización, como en número, debido a que su propósito es identificar el origen de la posible contaminación.
